# Asbestinventarisatetest

Jules de Saint-Genoisstraat 71, 9050 Gent

Attestnummer : 20260508-000042.000

Uitgegeven op : 08.05.2026

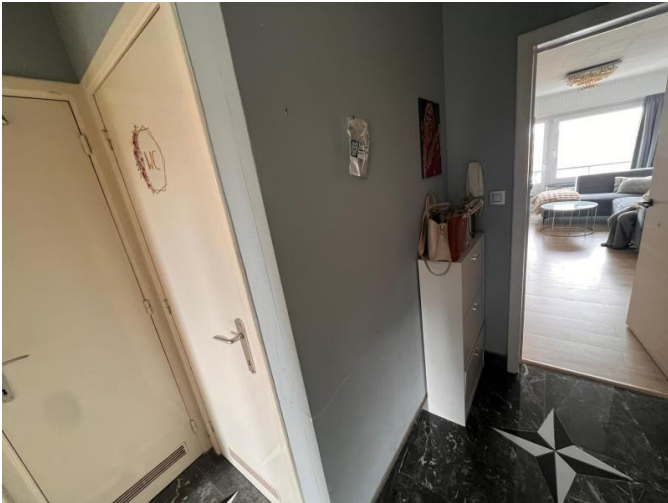
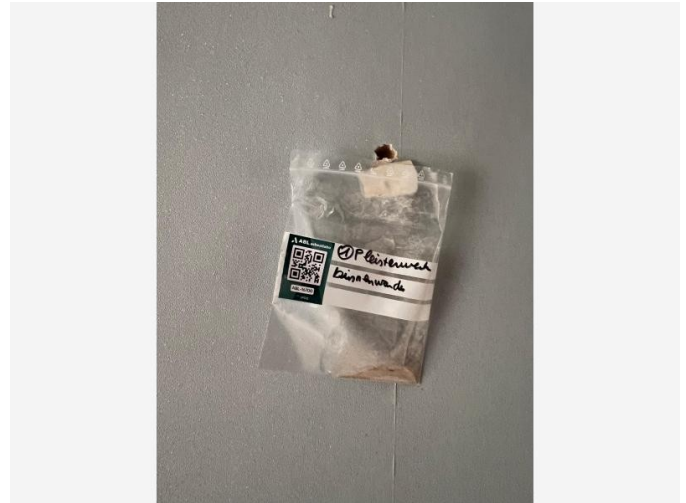
# Fiche 1: Pleisterwerk binnenwanden

Geen asbest

#	Type	Referentie	Resultaat
1.1	Mengmonster	1	Geen asbest
