Asbestinventarisatetest

Hospitaalstraat 48, 9620 Zottegem

Attestnummer : 20241202-000166.000

Niet-asbestveilig

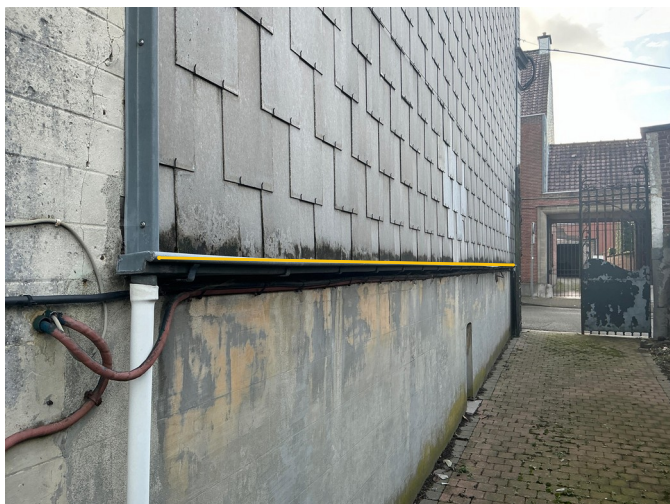
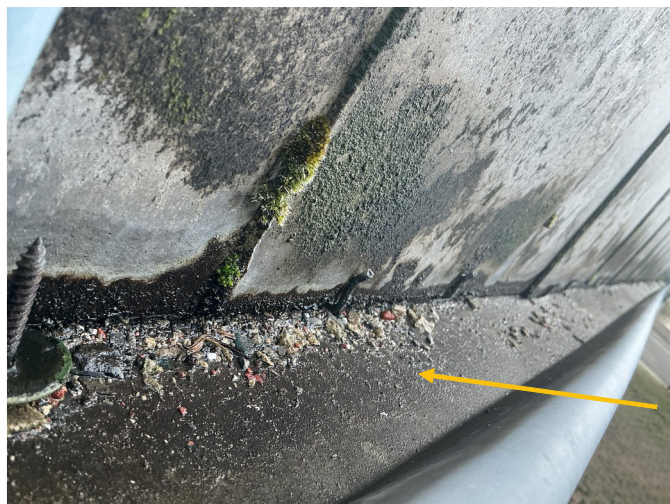
Fiche 1: Sediment in dakgoot

Asbestmateriaal - afvalstof

Het asbestmateriaal valt onder de mijlpaal van 2040.

Dringend verwijderen

Beschrijving	Sediment in dakgoot
Type afvalstof	Betreft resten (contaminatie) van verwerking of beschadiging
Type resten (contaminatie)	<ul style="list-style-type: none">• Stof, deeltjes < 4 mm, flinters, gruis (los, opliggend)
Besmette materialen	<ul style="list-style-type: none">• Sediment (dakgoot, afvoerbuï, regenwaterput, ...)
Bron van de resten	De bron van de resten is de gevel bekleedt met asbesthoudende leien.
Omgeving	Buiten
Primaire drager	Infrastructuur hemelwater (opvang en afvoer)
Gebondenheid resten	Niet hecht
Hoeveelheid (gewicht - aantal)	<ul style="list-style-type: none">• 0,50 kg - 1 stuk
Totaal gewicht	0,50 kg
Eenvoudig bereikbaar	Ja
Identificatiemethode	Vaststelling zonder monstername
Opmerking	Het gewicht is een beredeneerde schatting. Er worden geen rechten verleend aan deze hoeveelheid.

- Verwijder het asbestafval.

- Eenvoudige handelingen: mag via doe-het-zelf of door werknemer(s) met opleidingsattest eenvoudige handelingen
Deze asbesthoudende toepassing kan door middel van DHZ of eenvoudige handelingen verwijderd worden. Gebruik hierbij steeds de gepaste persoonlijke beschermingsmiddelen, vermijdt vezelvrijgave en voer het asbesthoudend afval, dubbel verpakt, via de juiste afvalstroom af.

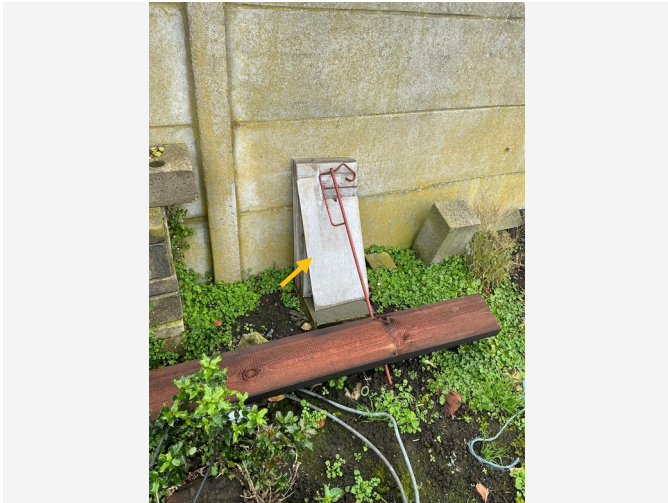
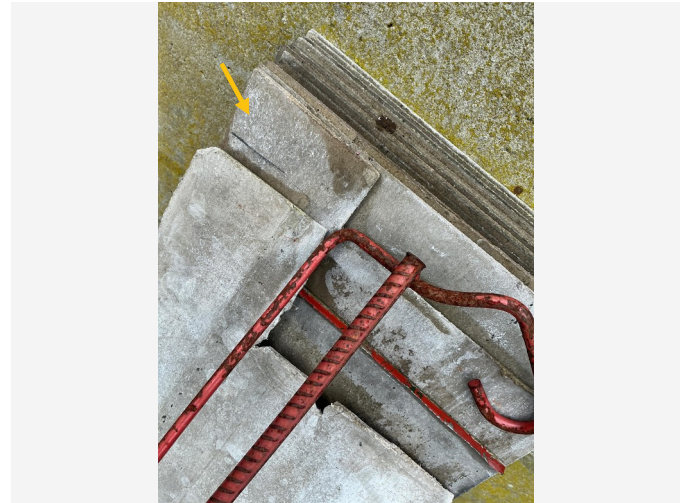
Het asbestmateriaal valt onder de mijlpaal van 2040.

Dringend verwijderen

Beschrijving	Asbestleien
Type afvalstof	Betreft stock-voorraad of gedemonteerde asbestmaterialen
Aanwezige resten	De resten betreffen gedemonteerd asbesthoudende gevelleien.
Omgeving	Buiten
Primaire drager	Bodem
Asbestmaterialen	<ul style="list-style-type: none">Dak- en gevelbekleding - Lei, shingle
Bindmiddel van asbestmateriaal	Cement
Gebondenheid op basis van bindmiddel	Hecht
Hoeveelheid (gewicht - aantal)	<ul style="list-style-type: none">3,00 kg - 1 stuk
Totaal gewicht	3,00 kg
Eenvoudig bereikbaar	Ja
Identificatiemethode	Vaststelling zonder monsternamen

- Verwijder het asbestafval.

- Eenvoudige handelingen: mag via doe-het-zelf of door werknemer(s) met opleidingsattest eenvoudige handelingen
Deze asbesthoudende toepassing kan door middel van DHZ of eenvoudige handelingen verwijderd worden. Gebruik hierbij steeds de gepaste persoonlijke beschermingsmiddelen, vermijdt vezelvrijgave en voer het asbesthoudend afval, dubbel verpakt, via de juiste afvalstroom af.

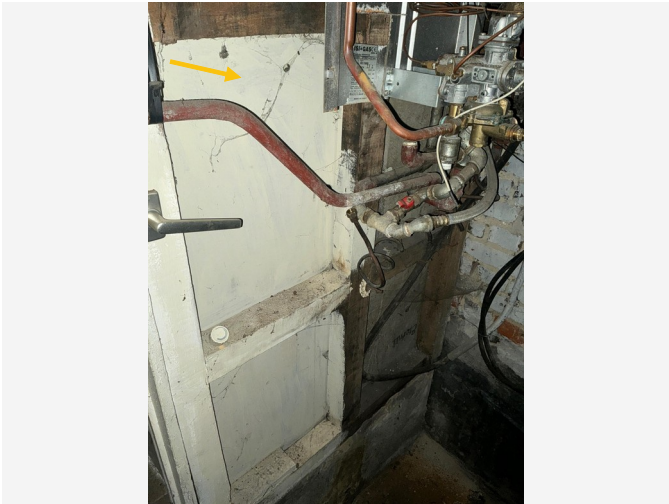
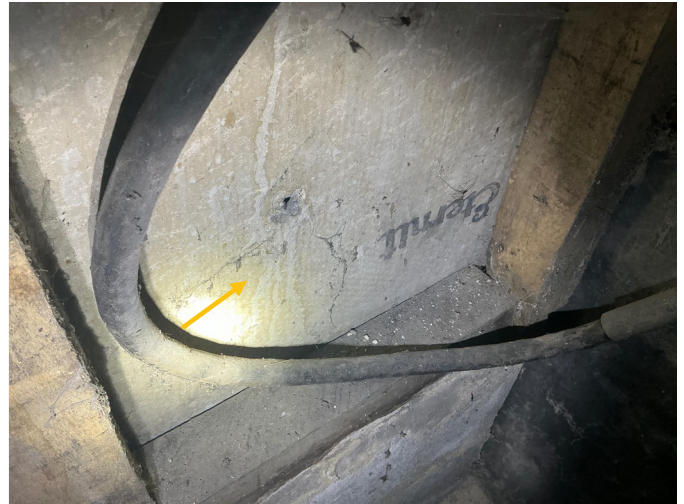
Het asbestmateriaal valt onder de mijlpaal van 2034.

Dringend verwijderen

Eindbeoordeling materiaalrisico	Hoog materiaalrisico en/of hoge kans op vezelvrijgave
---------------------------------	---

Gebondenheid	Categorie 2: niet-hechtgebonden met matrix
Asbestsoort (vezeltype)	Crocidoliet aanwezig
Asbestconcentratie	Hoog ($\geq 50\%$)
Afschermingsgraad van het gehele materiaal	Geheel of deels (ook) vrij aan de binnenlucht
Toestand van het materiaal	Licht beschadigd, licht verweerd. Intact calciumsilicaatmateriaal of categorie III 'gebondenheid'

Beschrijving	Picalplaat
Omgeving	Binnen
Primaire drager	Binnenwand
Asbestmateriaal	Plaat, paneel, tablet - Calciumsilicaat (type Pical, type Promatect)
Bindmiddel van asbestmateriaal	Calciumsilicaat
Gebondenheid op basis van bindmiddel	Niet-hechtgebonden
Hoeveelheid (oppervlakte - dikte - aantal)	• 8,20 m ² - 0,50 cm - 1 stuk
Totaal volume	0,041 m ³
Eenvoudig bereikbaar	Ja
Bevestigingswijze	• Geschroefd
Identificatiemethode	Vaststelling zonder monstername Motivatie: Op vraag van de eigenaar-opdrachtgever werd geen monstername uitgevoerd
Destructieve handeling voor identificatie	Nee

- Verwijder dit asbestmateriaal zo snel mogelijk. Volg de toestand goed op.

- Hermetische zone (erkend asbestverwijderaar)
Gezien de grote kans op vezelvrijgave dient deze asbesthoudende toepassing door een erkende asbestverwijderaar onder een hermetische zone verwijderd te worden. Conform de geldende verwijderingsprotocollen en veiligheidsvoorschriften.

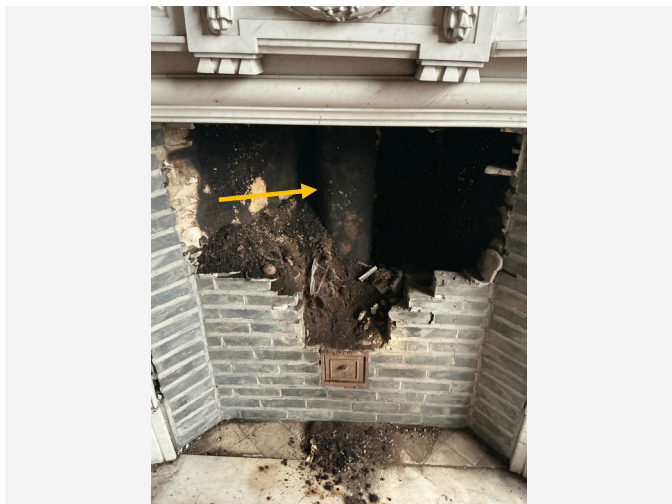
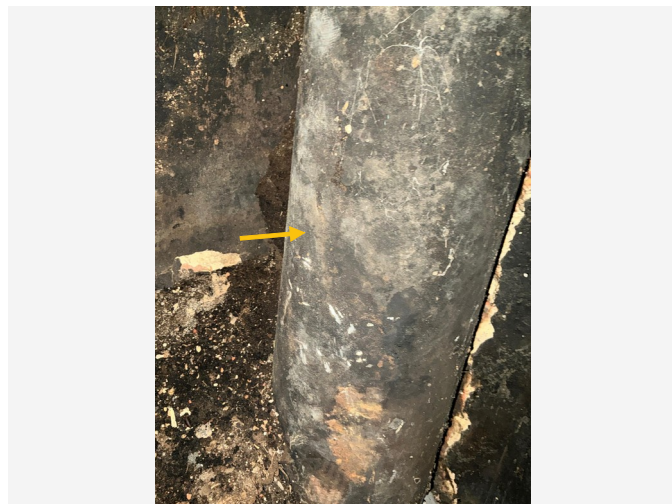
Het asbestmateriaal valt onder de mijlpaal van 2040.

Verwijderen

Eindbeoordeling materiaalrisico	Verhoogd materiaalrisico en/of verhoogde kans op vezelvrijgave
---------------------------------	--

Gebondenheid	Categorie 1: hechtgebonden in oorsprong
Asbestsoort (vezeltype)	Crocidoliet aanwezig
Asbestconcentratie	Laag (< 50%)
Afschermingsgraad van het gehele materiaal	Geheel of deels (ook) vrij aan de binnenlucht
Toestand van het materiaal	Licht beschadigd, licht verweerd. Intact calciumsilicaatmateriaal of categorie III 'gebondenheid'

Beschrijving	Rookgaskanaal
Omgeving	Binnen
Primaire drager	Binnenwand
Asbestmateriaal	Rookgaskanaal
Bindmiddel van asbestmateriaal	Cement
Gebondenheid op basis van bindmiddel	Hecht
Hoeveelheid (lengte - omtrek - dikte - aantal)	<ul style="list-style-type: none">• 1,00 m - 40,00 cm - 1,00 cm - 1 stuk
Totaal volume	0,004 m ³
Eenvoudig bereikbaar	Ja
Bevestigingswijze	<ul style="list-style-type: none">• Verlijmd, ingegoten, versmeerd
Identificatiemethode	Vaststelling zonder monsternamen
Destructieve handeling voor identificatie	Nee
Opmerking	De hoeveelheid is een schatting van de asbesthoudende toepassing die door middel van een niet-destructief, visueel onderzoek vastgesteld kon worden. Vermoedelijk loopt deze asbesthoudende toepassing ingekapseld verder. Wilt u hierover uitsluitsel, dan kan u een destructief onderzoek aanvragen.

- Verwijder dit asbestmateriaal zo snel mogelijk. Volg de toestand goed op.

- Eenvoudige handelingen: enkel door erkend asbestverwijderaar
Deze asbesthoudende toepassing dient door een erkende asbestverwijderaar verwijderd te worden. Conform de geldende verwijderingsprotocollen en veiligheidsvoorschriften.

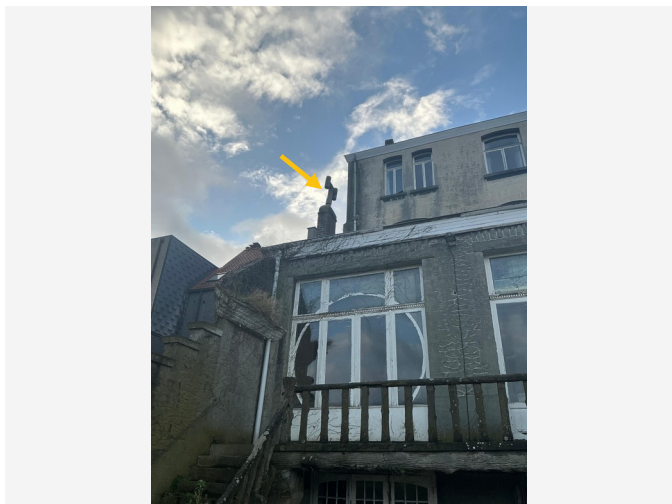
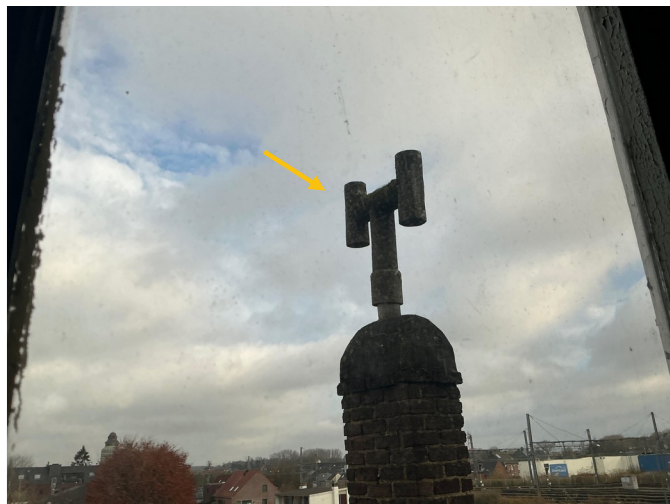
Het asbestmateriaal valt onder de mijlpaal van 2034.

Verwijderen

Eindbeoordeling materiaalrisico	Verhoogd materiaalrisico en/of verhoogde kans op vezelvrijgave
---------------------------------	--

Gebondenheid	Categorie 1: hechtgebonden in oorsprong
Asbestsoort (vezeltype)	Crocidoliet aanwezig
Asbestconcentratie	Laag (< 50%)
Afschermingsgraad van het gehele materiaal	Geheel of deels vrij aan de buitenlucht
Toestand van het materiaal	Matig beschadigd, matig verweerd

Beschrijving	Schouwhoed rookgaskanaal
Omgeving	Buiten
Primaire drager	Plat dak
Asbestmateriaal	Schouwhoed, ventilatiekap (anti-windval)
Bindmiddel van asbestmateriaal	Cement
Gebondenheid op basis van bindmiddel	Hecht
Hoeveelheid (gewicht - aantal)	<ul style="list-style-type: none">• 10,00 kg - 1 stuk
Totaal gewicht	10,00 kg
Eenvoudig bereikbaar	Ja
Bevestigingswijze	<ul style="list-style-type: none">• Verlijmd, ingegoten, versmeerd
Identificatiemethode	Vaststelling zonder monstername
Destructieve handeling voor identificatie	Nee
Opmerking	Dit gewicht is een beredeneerde schatting. Er worden geen rechten verleend aan deze hoeveelheid.

- Verwijder dit asbestmateriaal zo snel mogelijk. Volg de toestand goed op.

- Eenvoudige handelingen: enkel door erkend asbestverwijderaar
Deze asbesthoudende toepassing dient door een erkende asbestverwijderaar of werknemers met opleidingsattest eenvoudige handelingen verwijderd te worden. Conform de geldende verwijderingsprotocollen en veiligheidsvoorschriften.

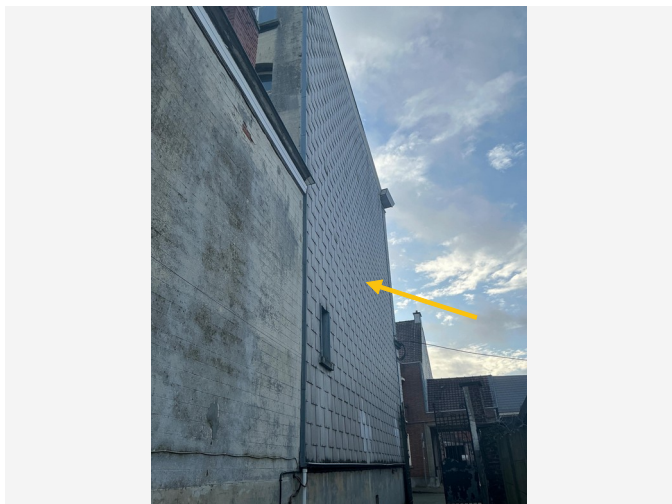
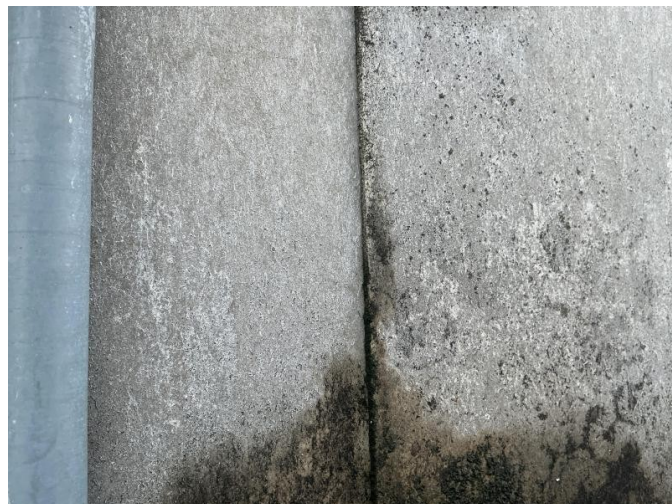
Het asbestmateriaal valt onder de mijlpaal van 2034.

Verwijderen

Eindbeoordeling materiaalrisico	Laag materiaalrisico en/of verlaagde kans op vezelvrijgave
---------------------------------	--

Gebondenheid	Categorie 1: hechtgebonden in oorsprong
Asbestsoort (vezeltype)	Crocidoliet aanwezig
Asbestconcentratie	Laag (< 50%)
Afschermingsgraad van het gehele materiaal	Geheel of deels vrij aan de buitenlucht
Toestand van het materiaal	Licht beschadigd, licht verweerd. Intact calciumsilicaatmateriaal of categorie III 'gebondenheid'

Beschrijving	Gevelbekleding in asbestleien
Omgeving	Buiten
Primaire drager	Wand buitenschil
Asbestmateriaal	Dak- en gevelbekleding - Lei, shingle
Bindmiddel van asbestmateriaal	Cement
Gebondenheid op basis van bindmiddel	Hecht
Hoeveelheid (oppervlakte - aantal)	<ul style="list-style-type: none">• 100,00 m² - 1 stuk
Totale oppervlakte	100,00 m ²
Eenvoudig bereikbaar	Ja
Bevestigingswijze	<ul style="list-style-type: none">• Genageld, geniet
Identificatiemethode	Vaststelling zonder monsternamen
Destructieve handeling voor identificatie	Nee

- Verwijder dit asbestmateriaal zo snel mogelijk. Volg de toestand goed op.

- Eenvoudige handelingen: enkel door erkend asbestverwijderaar
Gezien het volume dienen de asbestleien door een erkende asbestverwijderaar of aannemer met een opleidingscertificaat eenvoudige handelingen verwijderd te worden. Dit conform de geldende verwijderingstechnieken en veiligheidsvoorschriften.

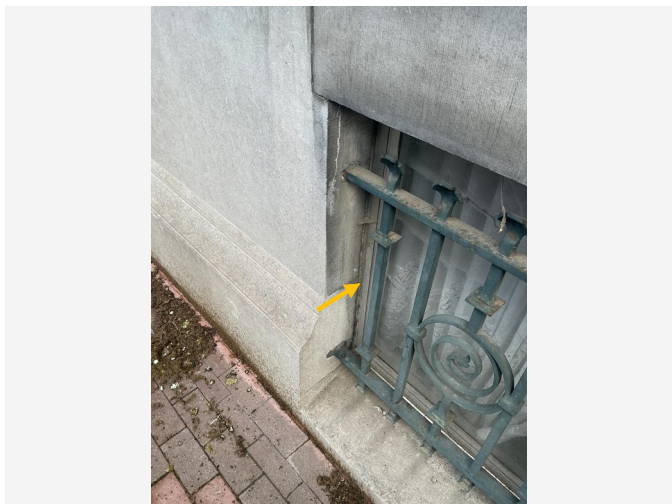
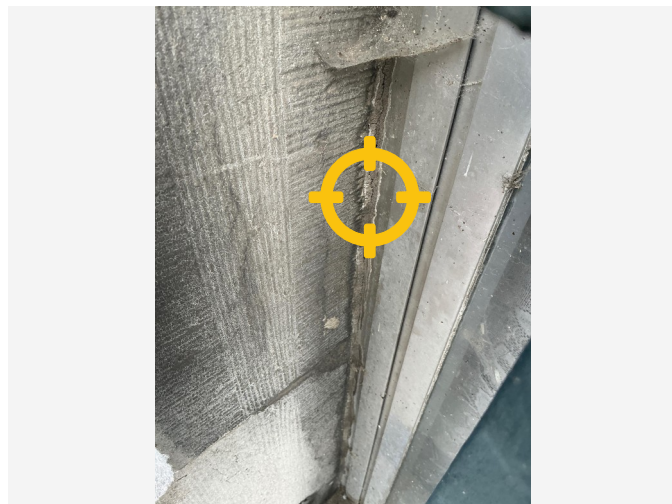
Het asbestmateriaal valt onder de mijlpaal van 2040.

Verwijderen

Eindbeoordeling materiaalrisico	Verhoogd materiaalrisico en/of verhoogde kans op vezelvrijgave
---------------------------------	--

Gebondenheid	Categorie 1: hechtgebonden in oorsprong
Asbestsoort (vezeltype)	Alleen chrysotiel
Asbestconcentratie	Laag (< 50%)
Afschermingsgraad van het gehele materiaal	Geheel of deels vrij aan de buitenlucht
Toestand van het materiaal	Matig beschadigd, matig verweerd

#	Type	Referentie	Resultaat
7.1	Puntmonster	20241126HOS48S1	Chrysotiel

Beschrijving	Mastiek buitenschrijnwerk
Omgeving	Buiten
Primaire drager	Wandopening verticaal (raam, deur, ...)
Asbestmateriaal	In-situ afwerkingslagen - Pasta, stopverf, voegsel, stopsel, vulsel, mastiek, katten, ...
Bindmiddel van asbestmateriaal	Kitten, mastiek, pasta
Gebondenheid op basis van bindmiddel	Hecht
Hoeveelheid (gewicht - aantal)	<ul style="list-style-type: none">• 5,00 kg - 1 stuk
Totaal gewicht	5,00 kg
Eenvoudig bereikbaar	Ja
Bevestigingswijze	<ul style="list-style-type: none">• Verlijmd, ingegoten, versmeerd
Identificatiemethode	Vaststelling met monstername
Destructieve handeling voor identificatie	Nee
Opmerking	Dit gewicht is een beredeneerde schatting, er worden geen rechten verleend aan dit gewicht.

- Verwijder dit asbestmateriaal zo snel mogelijk. Volg de toestand goed op.

- Eenvoudige handelingen: mag via doe-het-zelf of door werknemer(s) met opleidingsattest eenvoudige handelingen
Deze asbesthoudende toepassing kan door middel van DHZ of eenvoudige handelingen verwijderd worden. Gebruik hierbij steeds de gepaste persoonlijke beschermingsmiddelen, vermijdt vezelvrijgave en voer het asbesthoudend afval, dubbel verpakt, via de juiste afvalstroom af.

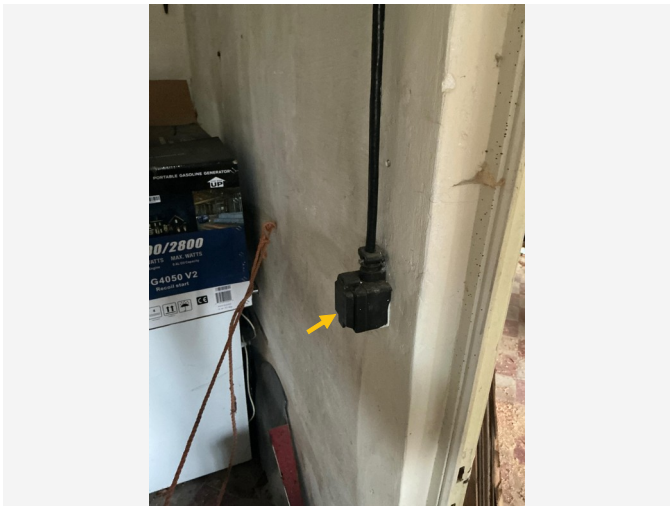
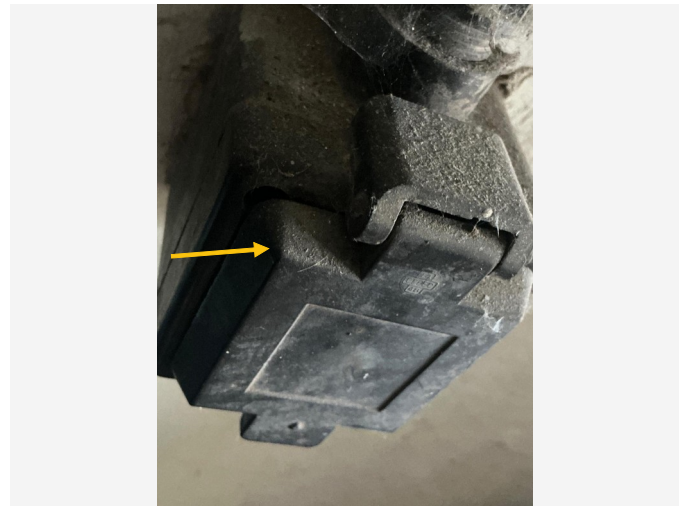
Het asbestmateriaal valt onder de mijlpaal van 2040.

Zorgvuldig beheren

Eindbeoordeling materiaalrisico	Laag materiaalrisico en/of verlaagde kans op vezelvrijgave
---------------------------------	--

Gebondenheid	Categorie 1: hechtgebonden in oorsprong
Asbestsoort (vezeltype)	Alleen chrysotiel
Asbestconcentratie	Laag (< 50%)
Afschermingsgraad van het gehele materiaal	Geheel of deels (ook) vrij aan de binnenlucht
Toestand van het materiaal	Licht beschadigd, licht verweerd. Intact calciumsilicaatmateriaal of categorie III 'gebondenheid'

Beschrijving	Bakeliet schakelaars en stopcontacten
Omgeving	Binnen
Primaire drager	Binnenwand
Asbestmateriaal	Plaat, paneel, tablet - Type Bakeliet
Bindmiddel van asbestmateriaal	Kunststof of -hars
Gebondenheid op basis van bindmiddel	Hecht
Hoeveelheid (oppervlakte - dikte - aantal)	• 1,00 m ² - 1,00 cm - 1 stuk
Totaal volume	0,01 m ³
Eenvoudig bereikbaar	Ja
Bevestigingswijze	• Geschroefd
Identificatiemethode	Vaststelling zonder monstername
Destructieve handeling voor identificatie	Nee
Opmerking	Deze hoeveelheid is indicatief. Tijdens de inspectie telde ik 26 schakelaars en stopcontacten type "bakeliet"

- Zorg voor een veilig beheer. Vermijd het beschadigen van het asbestmateriaal. Controleer de toestand jaarlijks op wijzigingen.

- Eenvoudige handelingen: mag via doe-het-zelf of door werknemer(s) met opleidingsattest eenvoudige handelingen
Bij renovatie van de elektrische installatie kunnen de toepassingen door middel van DHZ of eenvoudige handelingen lossgeschroefd worden. Gebruik hierbij steeds de gepaste persoonlijke beschermingsmiddelen, vermijdt vezelvrijgave en voer het asbesthoudend afval, dubbel verpakt, via de juiste afvalstroom af.

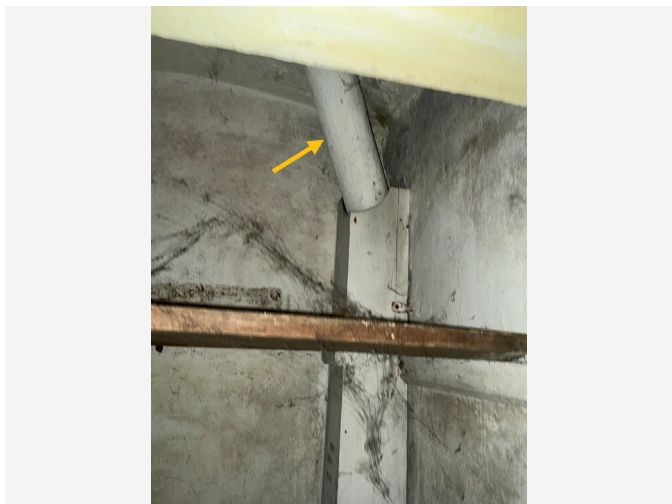
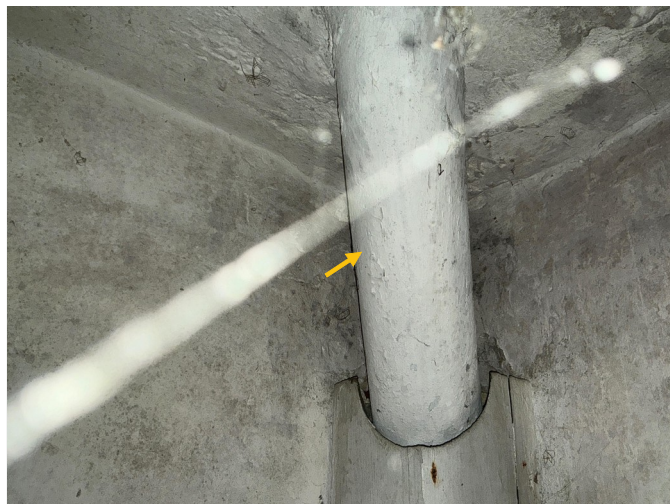
Het asbestmateriaal valt onder de mijlpaal van 2040.

Zorgvuldig beheren

Eindbeoordeling materiaalrisico	Laag materiaalrisico en/of verlaagde kans op vezelvrijgave
---------------------------------	--

Gebondenheid	Categorie 1: hechtgebonden in oorsprong
Asbestsoort (vezeltype)	Crocidoliet aanwezig
Asbestconcentratie	Laag (< 50%)
Afschermingsgraad van het gehele materiaal	Niet stootvaste afscherming
Toestand van het materiaal	Licht beschadigd, licht verweerd. Intact calciumsilicaatmateriaal of categorie III 'gebondenheid'

Beschrijving	Afvoerbuis
Omgeving	Binnen
Primaire drager	Vloer-plafondopening (luik, ...)
Asbestmateriaal	Buis, koker, leiding, pijp, doorvoer
Bindmiddel van asbestmateriaal	Cement
Gebondenheid op basis van bindmiddel	Hecht
Hoeveelheid (lengte - omtrek - dikte - aantal)	<ul style="list-style-type: none">• 1,00 m - 30,00 cm - 1,00 cm - 1 stuk
Totaal volume	0,003 m ³
Eenvoudig bereikbaar	Ja
Bevestigingswijze	<ul style="list-style-type: none">• Verlijmd, ingegoten, versmeerd
Identificatiemethode	Vaststelling zonder monstername
Destructieve handeling voor identificatie	Nee
Opmerking	Deze hoeveelheden zijn indicatief. De asbesthoudende toepassing kan aanwezig zijn op locaties die via dit onderzoek niet-waarneembaar zijn. Wilt u hierover uitsluitsel, dan kan u een destructief onderzoek aanvragen.

- Zorg voor een veilig beheer. Vermijd het beschadigen van het asbestmateriaal. Controleer de toestand jaarlijks op wijzigingen.

- Eenvoudige handelingen: enkel door erkend asbestverwijderaar
Deze asbesthoudende toepassing dient door een erkende asbestverwijderaar of werknemers met opleidingsattest eenvoudige handelingen verwijderd worden. Conform de geldende verwijderingsprotocollen en veiligheidsvoorschriften.

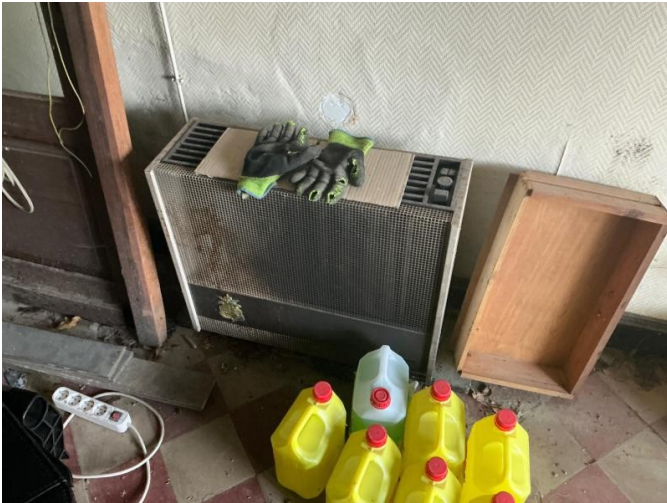
Gezien de ouderdom van de gaskachels bestaat de mogelijkheid dat deze apparaten asbesthoudende onderdelen bevatten in de vorm van dichtingen en koorden.

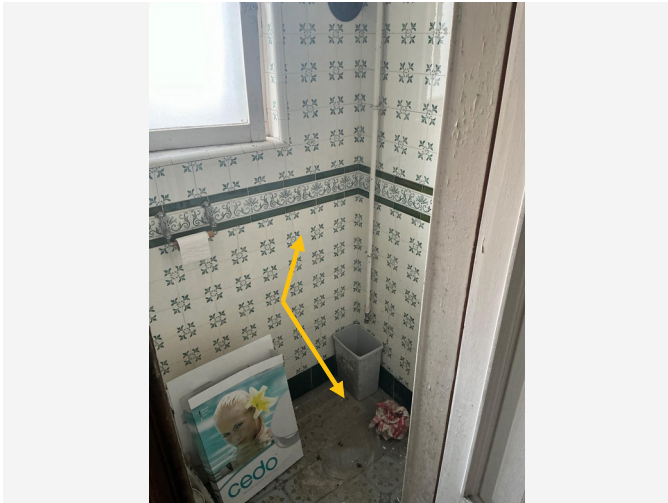
Gezien de ouderdom van de woning bestaat de mogelijkheid dat de gebruikte tegellijm asbesthoudende componenten bevatte. Wilt u hierover uitsluitel, dan kan u een destructief onderzoek aanvragen.
