Asbestinventarisatetest

Ninovestraat 137, 9600 Ronse

Attestnummer : 20260105-000297.000

Uitgegeven op : 05.01.2026

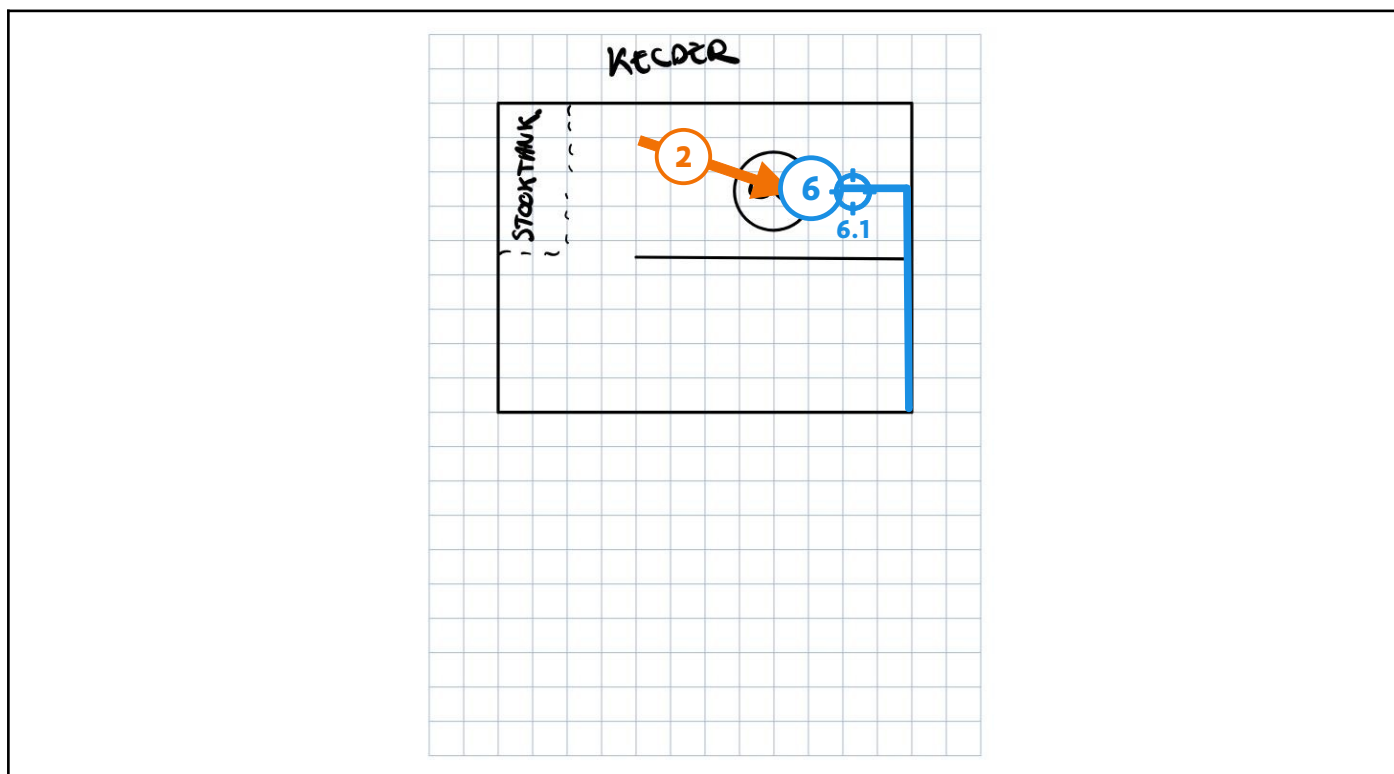
Plan 1.1: Kelder

Beschrijving	Type	Actie
2. Pakking CV-brander	Asbestmateriaal	Verwijderen
6. Leidingisolatie in Bitumen	Geen asbest	-
6.1 Code: ST-003 BIT	Puntmonster	-

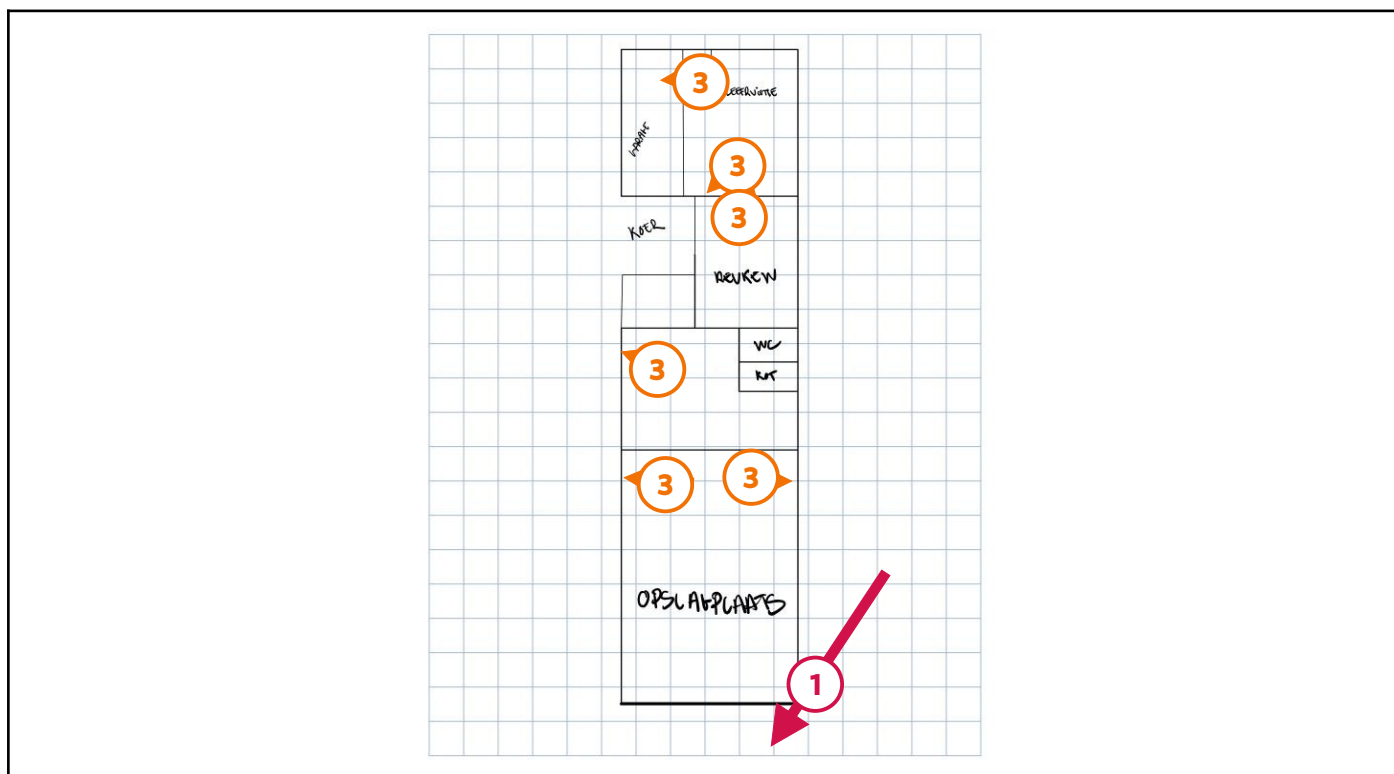
Plan 1.2: Gelijkvloers

Beschrijving	Type	Actie
1. Afval	Asbestmateriaal	Dringend verwijderen
3. Bakeliet schakelaars - stopcontacten	Asbestmateriaal	Verwijderen

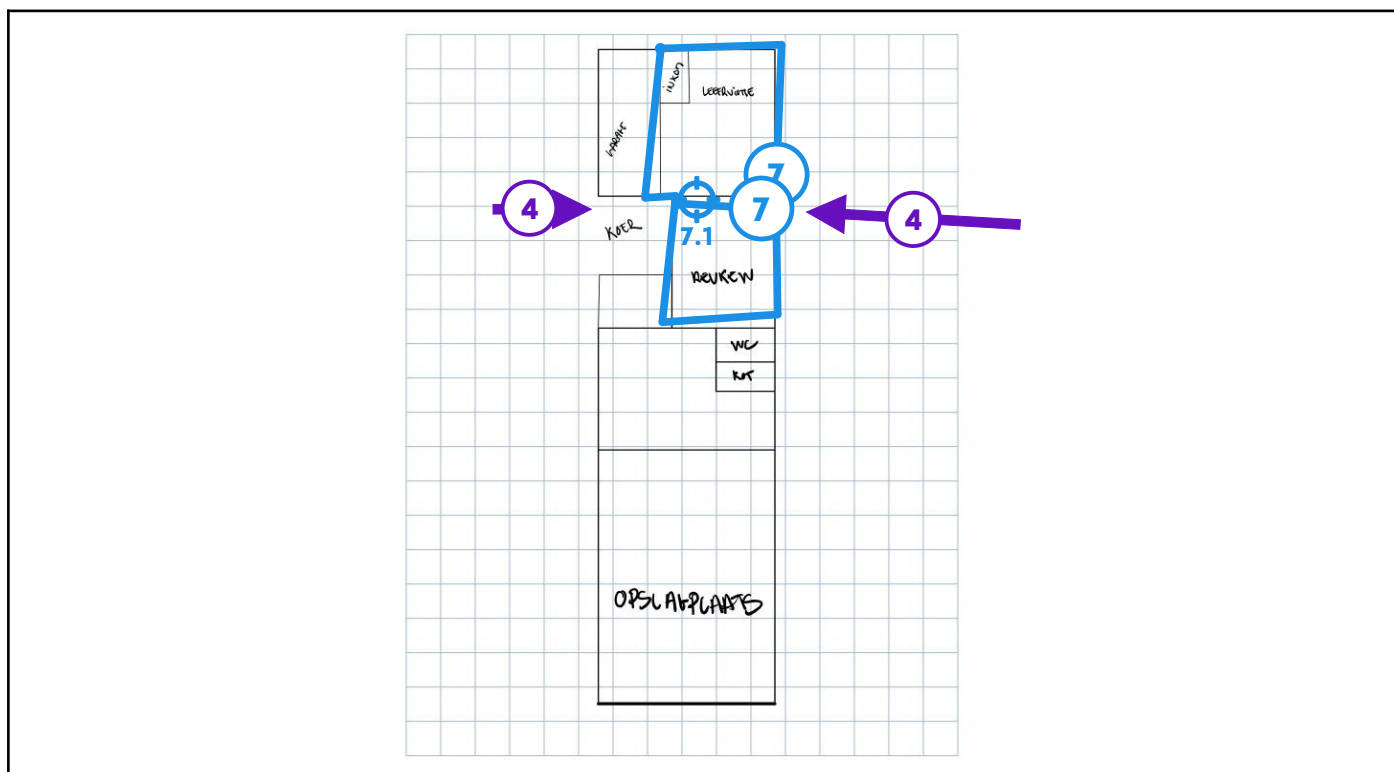
Plan 1.5: Gelijkvloers

Beschrijving	Type	Actie
4. Schoorsteen rookgaskanaal - beoordeling	Beperking	-
7. Pleisterwerk wanden	Geen asbest	-
7.1 Code: ST-001 PLM	Mengmonster	-

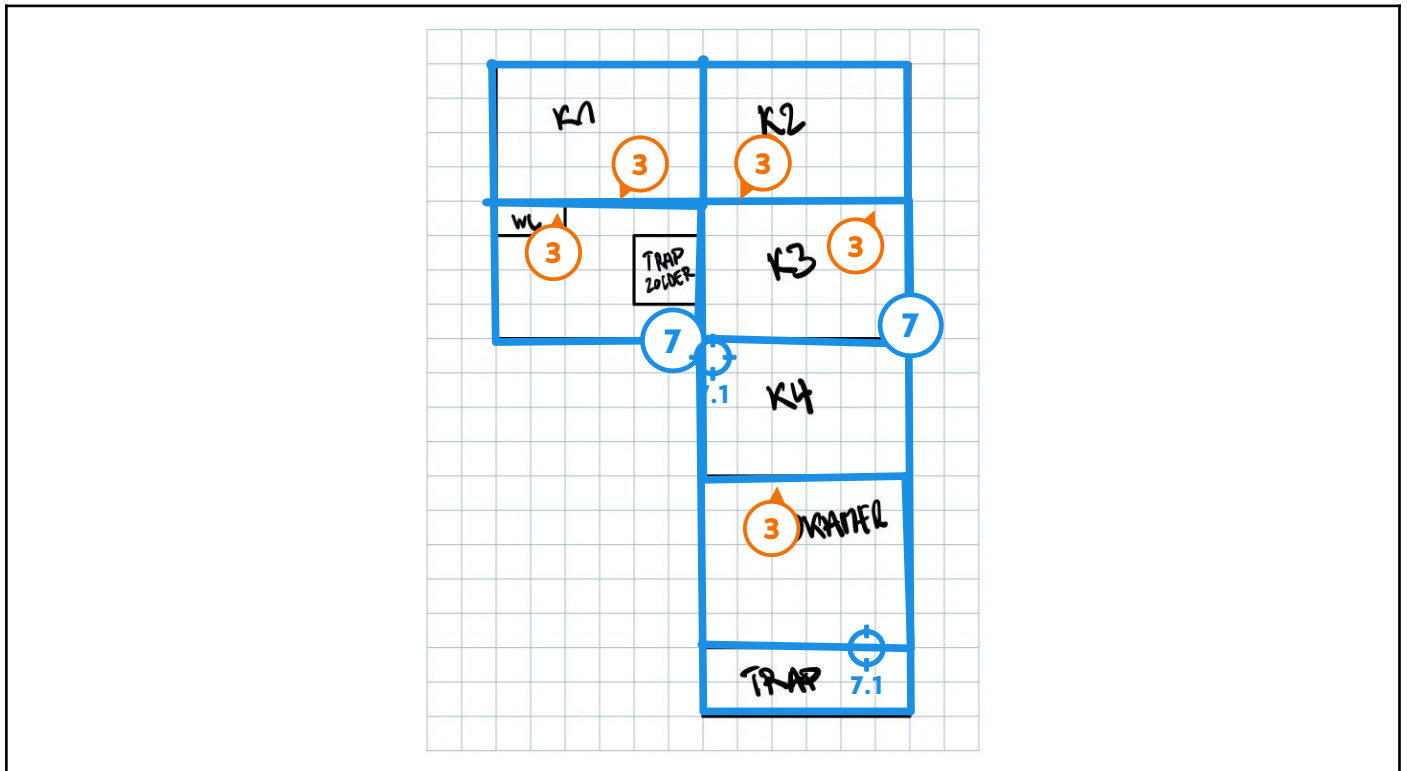
Plan 1.6: Eerste verdieping

Beschrijving	Type	Actie
3. Bakeliet schakelaars - stopcontacten	Asbestmateriaal	Verwijderen
7. Pleisterwerk wanden	Geen asbest	-
7.1 Code: ST-001 PLM	Mengmonster	-

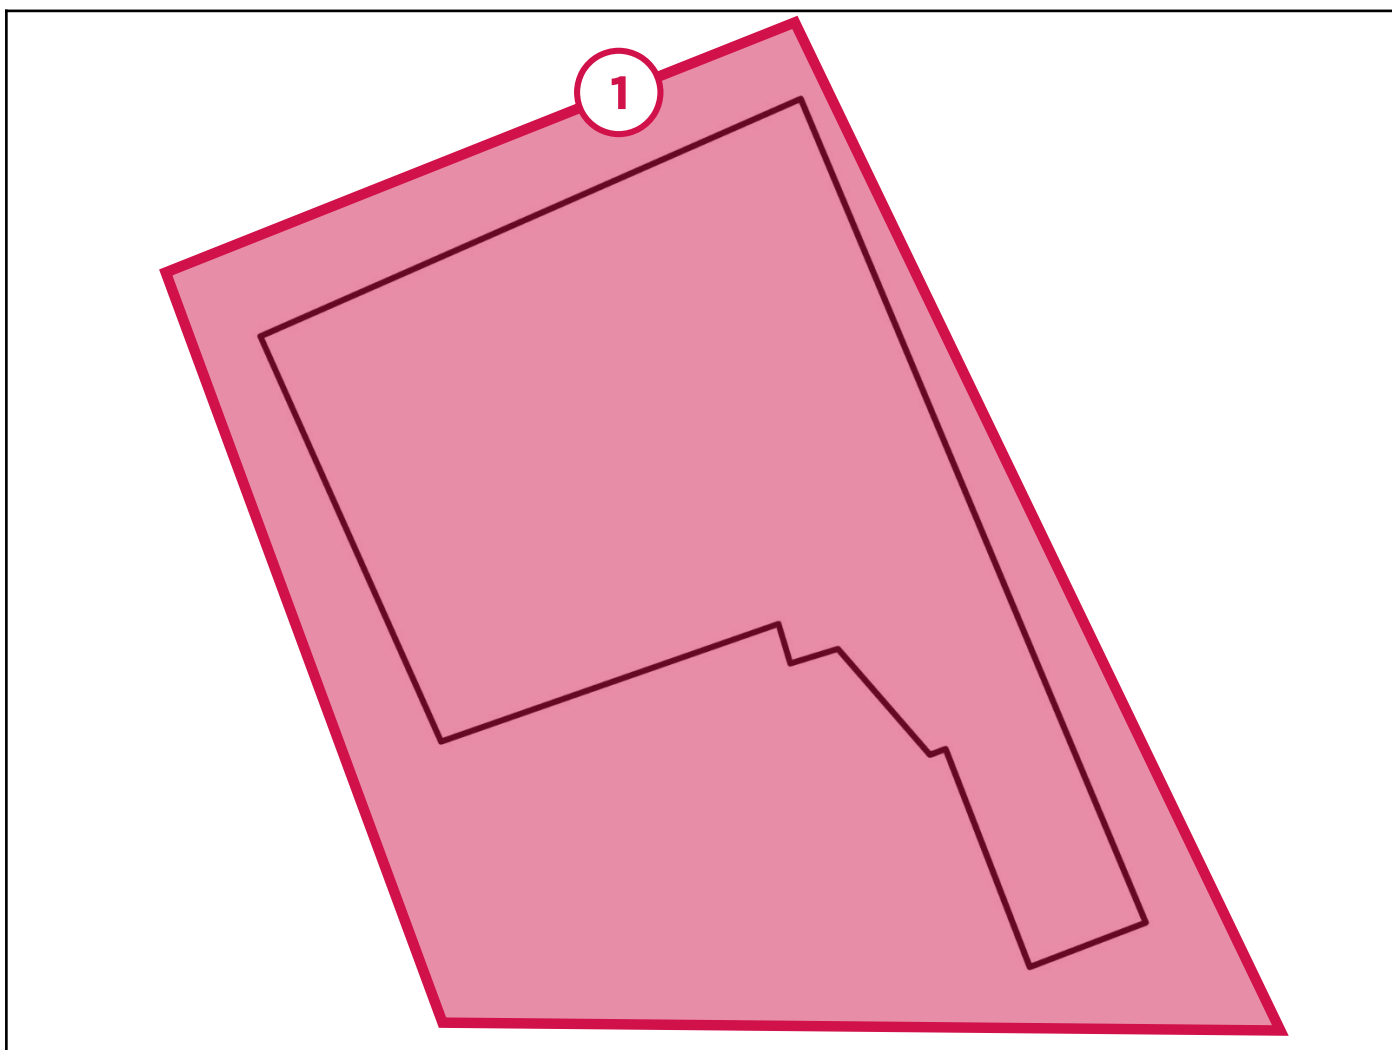
Plan 2.1: Bijgebouw plan

Beschrijving	Type	Actie
1. Afval	Asbestmateriaal	Dringend verwijderen

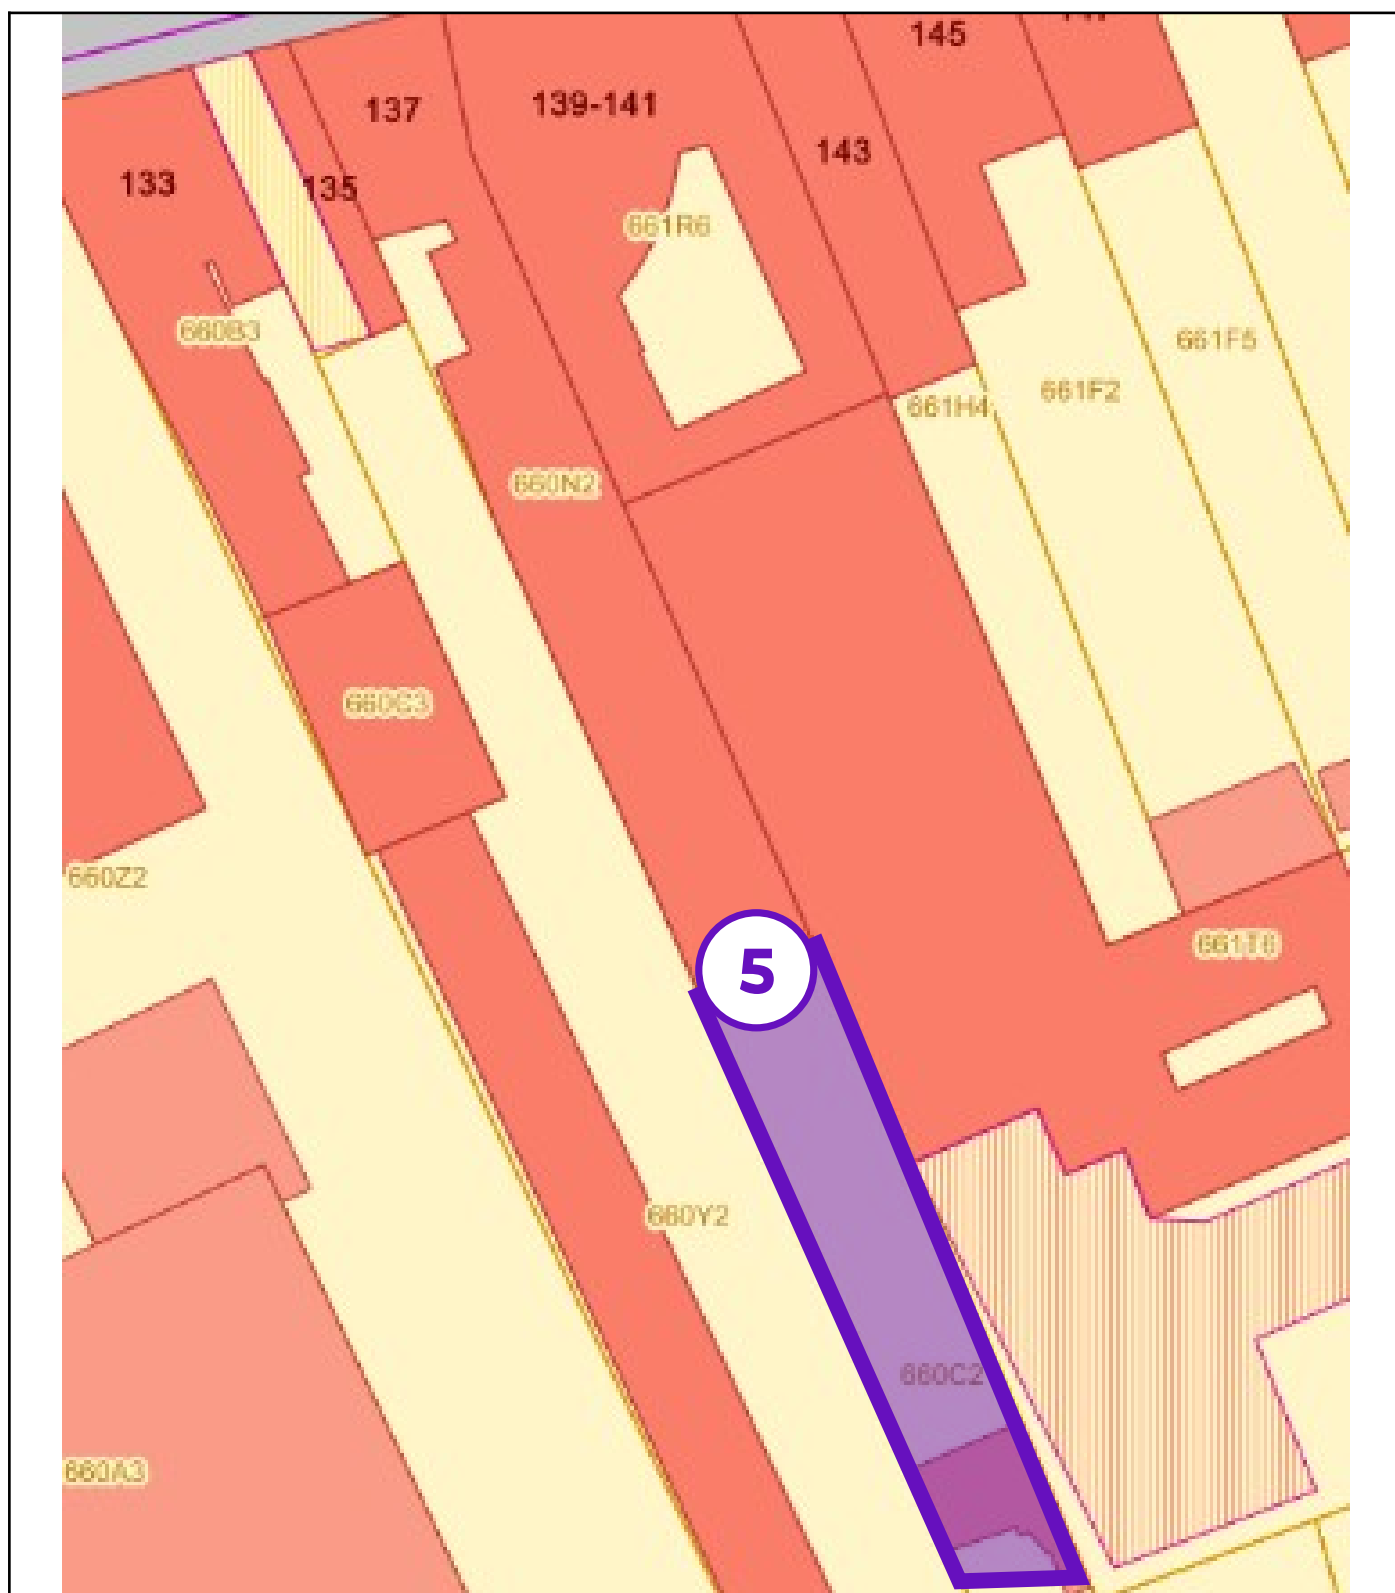
Plan 3.1: Vaststellingen buiten de constructies

5. Overwoekerende vegetatie, onderzoek onmogelijk	Beperking	-
---	-----------	---

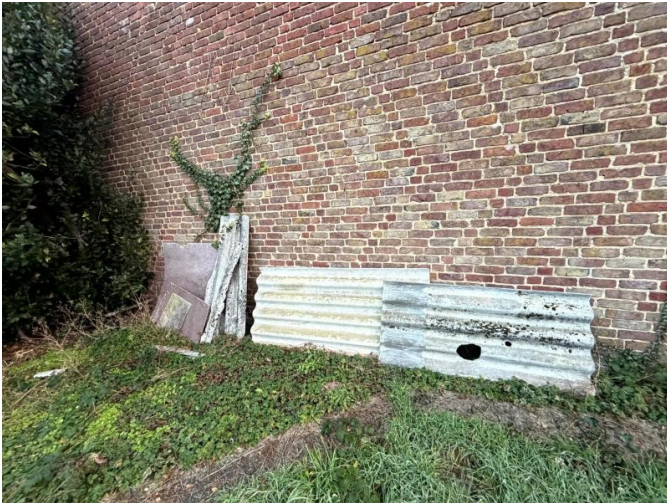
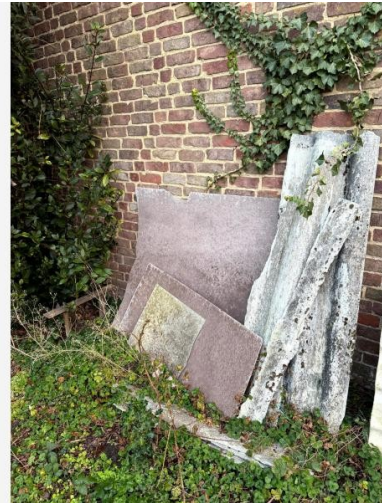
Het asbestmateriaal valt onder de mijlpaal van 2040.

Dringend verwijderen

Elke handeling die de toepassing verstoort, kan ertoe leiden dat asbestvezels vrijkomen en en zicht verspreiden door luchtstromen en/of vasthechting aan kledij en/of schoeisel.

- Verwijder het asbestafval.

- Eenvoudige handelingen: mag via doe-het-zelf of door werknemer(s) met opleidingsattest eenvoudige handelingen
Deze toepassing mag door een aannemer die over een opleidingsattest eenvoudige handelingen beschikt of door een particulier (doe-het-zelver), verwijderd worden indien er geen verhoogd risico op vrijgave van asbestvezels (max. concentratie 0,01 vezels/cm³ - CODEX Art. VI.3-54) ontstaat en de toepassing voorafgaand wordt gefixeerd/bevochtigd. De individuele elementen moeten zonder machinale werktuigen (boormachine, slijpschijf, hogedrukreiniger, etc.) en zonder breken of gooien een voor een losgemaakt worden en dubbel en luchtdicht verpakt afgevoerd worden naar een erkend afvalpunt (recyclagepark). Daar moeten ze voorzichtig in de container voor asbestafval worden gelegd. Op het recyclagepark worden uitsluitend hechtgebonden asbestmaterialen aanvaard. Niet-hechtgebonden asbestmaterialen kunnen enkel bij een erkend asbestverwijderaar of asbestafvalverwerker worden aangeboden.

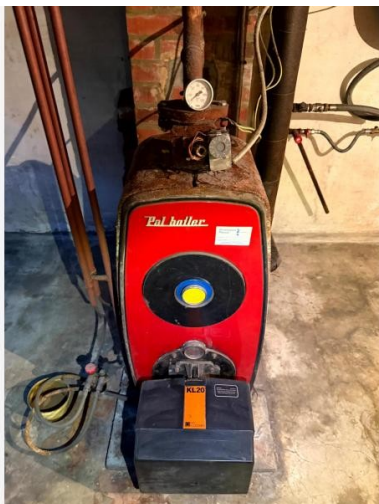
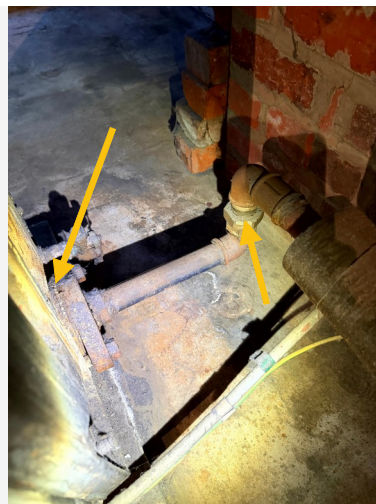
Het asbestmateriaal valt onder de mijlpaal van 2034.

Verwijderen

Eindbeoordeling materiaalrisico	Laag materiaalrisico en/of verlaagde kans op vezelvrijgave
---------------------------------	--

Gebondenheid	Categorie 2: niet-hechtgebonden met matrix
Asbestsoort (vezeltype)	Alleen chrysotiel
Asbestconcentratie	Hoog ($\geq 50\%$)
Afschermingsgraad van het gehele materiaal	Enkel randen niet afgeschermd maar geen contact met binnenluchtstromen
Toestand van het materiaal	Licht beschadigd, licht verweerd. Intact calciumsilicaatmateriaal of categorie III 'gebondenheid'

Beschrijving	Pakking CV-brander
Omgeving	Binnen
Primaire drager	CV-ketel
Asbestmateriaal	Pakking, dichting
Bindmiddel van asbestmateriaal	Karton - papier - viltachtig
Gebondenheid op basis van bindmiddel	Niet-hechtgebonden
Hoeveelheid (gewicht - aantal)	<ul style="list-style-type: none">• 0,20 kg - 1 stuk
Totaal gewicht	0,20 kg
Eenvoudig bereikbaar	Ja
Bevestigingswijze	<ul style="list-style-type: none">• Geklemd
Identificatiemethode	<p>De asbestdeskundige beoordeelt het materiaal als asbestverdacht en dus asbesthoudend, en dit zonder monstername.</p> <p>Motivatie: De monstername brengt andere schade aan dan schade die inherent is aan de monstername.</p>
Destructieve handeling voor identificatie	Nee
Opmerking	De hoeveelheid is een zo nauwkeurig mogelijke opmeting, waar evenwel kleine afwijkingen op mogelijk zijn.

- Zorg voor een veilig beheer. Vermijd het beschadigen van het asbestmateriaal. Controleer de toestand jaarlijks op wijzigingen.

- Eenvoudige handelingen: mag via doe-het-zelf of door werknemer(s) met opleidingsattest eenvoudige handelingen
Deze toepassing mag door een aannemer die over een opleidingsattest eenvoudige handelingen beschikt of door een particulier (doe-het-zelver), verwijderd worden indien er geen verhoogd risico op vrijgave van asbestvezels (max. concentratie 0,01 vezels/cm³ - CODEX Art. VI.3-54) ontstaat en de toepassing voorafgaand wordt gefixeerd/bevochtigd. De individuele elementen moeten zonder machinale werktuigen (boormachine, slijpschijf, hogedrukreiniger, â†) en zonder breken of gooien een voor een losgemaakt worden en dubbel en luchtdicht verpakt afgevoerd worden naar een erkend afvalpunt (recyclagepark). Daar moeten ze voorzichtig in de container voor asbestafval worden gelegd. Op het recyclagepark worden uitsluitend hechtgebonden asbestmaterialen aanvaard. Niet-hechtgebonden asbestmaterialen kunnen enkel bij een erkend asbestverwijderaar of asbestafvalverwerker worden aangeboden.

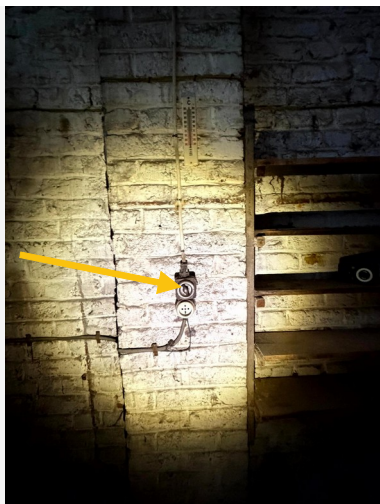
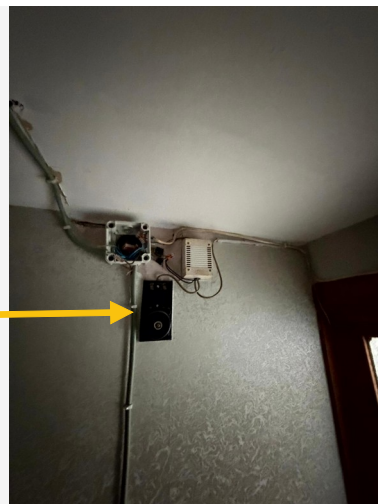
Het asbestmateriaal valt onder de mijlpaal van 2040.

Verwijderen

Eindbeoordeling materiaalrisico	Verhoogd materiaalrisico en/of verhoogde kans op vezelvrijgave
---------------------------------	--

Gebondenheid	Categorie 1: hechtgebonden in oorsprong
Asbestsoort (vezeltype)	Crocidoliet aanwezig
Asbestconcentratie	Laag (< 50%)
Afschermingsgraad van het gehele materiaal	Geheel of deels (ook) vrij aan de binnenlucht
Toestand van het materiaal	Licht beschadigd, licht verweerd. Intact calciumsilicaatmateriaal of categorie III 'gebondenheid'

Beschrijving	Bakeliet schakelaars - stopcontacten
Omgeving	Binnen
Primaire drager	Communicatie en elektrische infrastructuur en uitrusting
Asbestmateriaal	Plaat, paneel, tablet - Type Bakeliet
Bindmiddel van asbestmateriaal	Kunststof of -hars
Gebondenheid op basis van bindmiddel	Hecht
Hoeveelheid (oppervlakte - dikte - aantal)	• 1,00 m ² - 2,50 cm - 1 stuk
Totaal volume	0,025 m ³
Eenvoudig bereikbaar	Ja
Bevestigingswijze	• Geschroefd
Identificatiemethode	De asbestdeskundige beoordeelt het materiaal als asbestverdacht en dus asbesthoudend, en dit zonder monstername. Motivatie: De monstername brengt andere schade aan dan schade die inherent is aan de monstername.
Destructieve handeling voor identificatie	Nee
Opmerking	De hoeveelheid is een zo nauwkeurig mogelijke opmeting, waar evenwel kleine afwijkingen op mogelijk zijn. (alle stopcontacten en schakelaars zijn uit bakeliet)

- Zorg voor een veilig beheer. Vermijd het beschadigen van het asbestmateriaal. Controleer de toestand jaarlijks op wijzigingen.
- Voer bijkomende staalname(s) uit.

- Eenvoudige handelingen: mag via doe-het-zelf of door werknemer(s) met opleidingsattest eenvoudige handelingen
Deze toepassing mag door een aannemer die over een opleidingsattest eenvoudige handelingen beschikt of door een particulier (doe-het-zelver), verwijderd worden indien er geen verhoogd risico op vrijgave van asbestvezels (max. concentratie 0,01 vezels/cm³ - CODEX Art. VI.3-54) ontstaat en de toepassing voorafgaand wordt gefixeerd/bevochtigd. De individuele elementen moeten zonder machinale werktuigen (boormachine, slijpschijf, hogedrukreiniger, ã ð ð) en zonder breken of gooien een voor een losgemaakt worden en dubbel en luchtdicht verpakt afgevoerd worden naar een erkend afvalpunt (recyclagepark). Daar moeten ze voorzichtig in de container voor asbestafval worden gelegd. Op het recyclagepark worden uitsluitend hechtgebonden asbestmaterialen aanvaard. Niet-hechtgebonden asbestmaterialen kunnen enkel bij een erkend asbestverwijderaar of asbestafvalverwerker worden aangeboden.

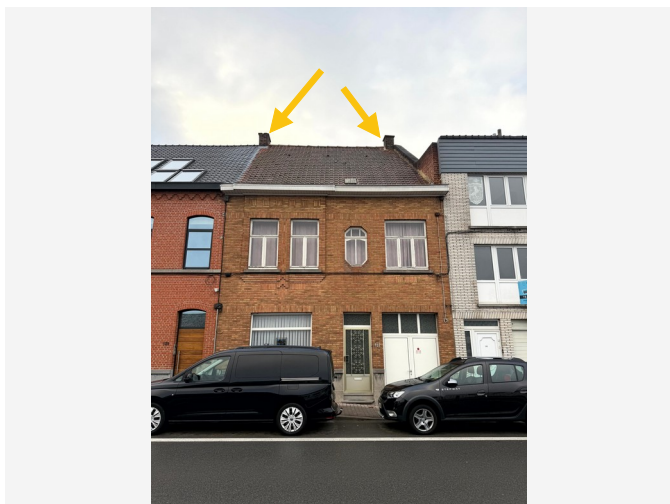
Tijdelijke beperking

Reden: Het te onderzoeken materiaal situeert zich hoger dan 3,50 m te rekenen vanaf een veilige ondergrond

Uitleg van de asbestdeskundige: Het rookgaskanaal is niet beoordeeld. Aan de binnenzijde is de kachel aangesloten. Aan de buitenzijde is het hoger dan 3,5 meter om de schoorsteen te inspecteren. Het is niet zichtbaar of er een asbestverdacht rookgaskanaal aanwezig is in de schoorsteen. Conform ons inspectieprotocol mogen wij een beperking inroepen voor hoogtes hoger dan 3,5 m. Indien men dit wil laten onderzoeken, dient er een nieuwe afspraak gemaakt te worden en moet er een hoogtewerker voorzien worden, evenals iemand die bevoegd is om deze te bedienen en eventueel een techniek die de al dan niet aanwezige schouwhoek kan afnemen en weer terugplaatsen.

(Asbest)materiaal	Rookgaskanaal
Karakterisatie	Asbest (verdacht)
Primaire drager	HVAC infrastructuur en uitrusting

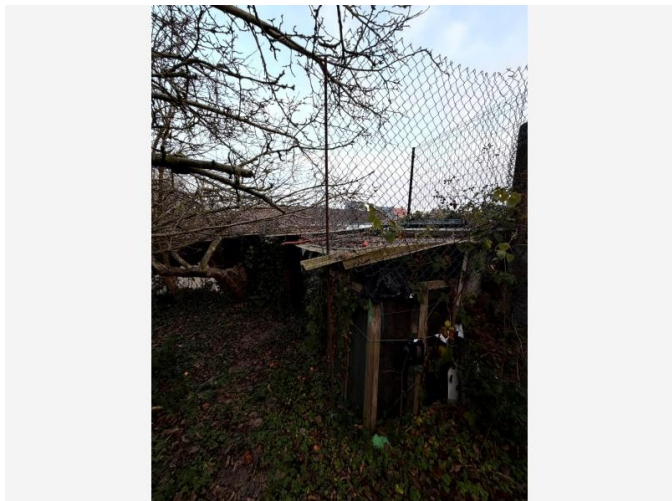
Fiche 5: Overwoekerende vegetatie, onderzoek onmogelijk

Tijdelijke beperking

Reden: Overwoekerende vegetatie

Uitleg van de asbestdeskundige: De vegetatie is zo sterk overwoekerd dat een deel van het inspectiegebied niet toegankelijk is. Als deskundige kunnen wij dan ook geen volledig oordeel vellen over deze onderdelen van het inspectiegebied. Verder onderzoek is noodzakelijk zodra de vegetatie is geruimd. Conform ons inspectieprotocol inspecteren wij geen delen die niet veilig zijn of volledig overwoekerd zijn. De gebieden of ruimtes die we niet hebben kunnen onderzoeken, zijn aangeduid als een beperking.

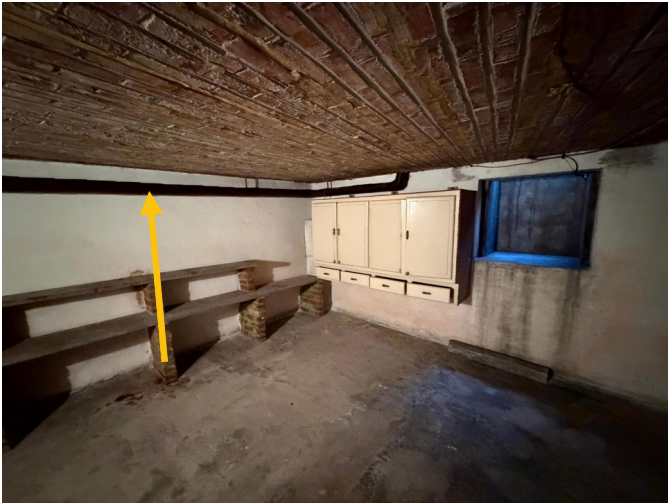
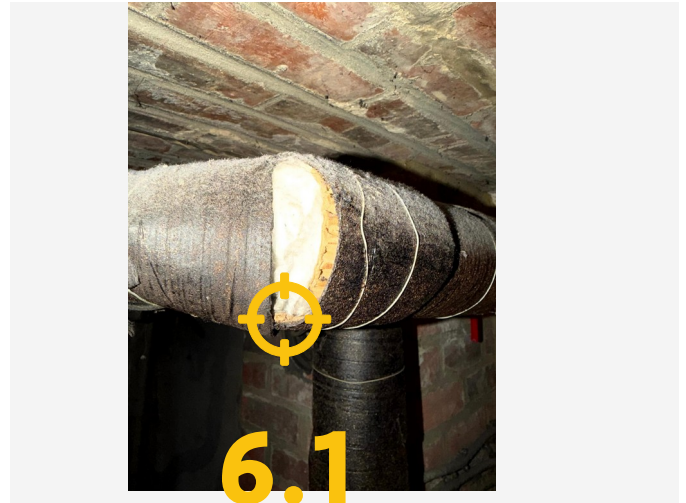
Fiche 6: Leidingisolatie in Bitumen

Geen asbest

#	Type	Referentie	Resultaat
6.1	Puntmonster	ST-003 BIT	Geen asbest

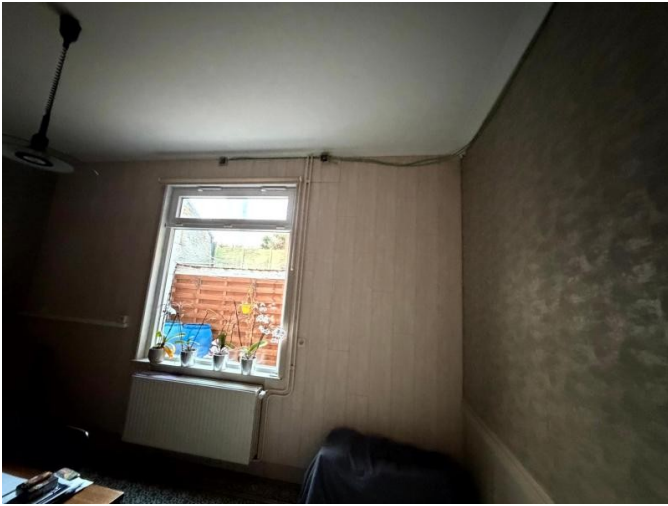
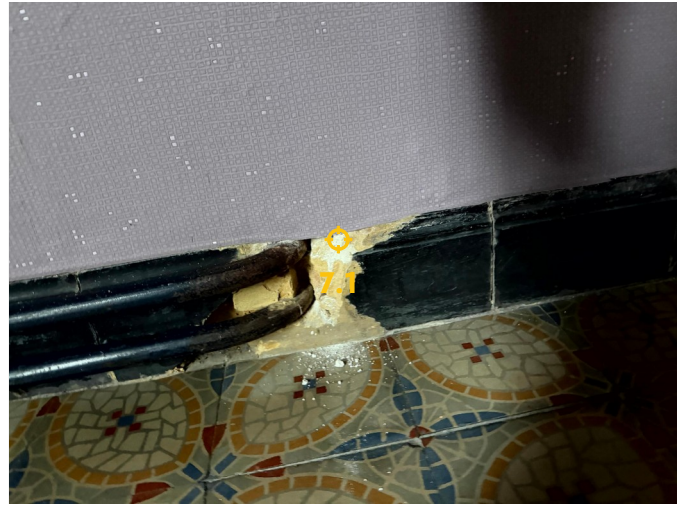
Fiche 7: Pleisterwerk wanden

Geen asbest

#	Type	Referentie	Resultaat
7.1	Mengmonster	ST-001 PLM	Geen asbest

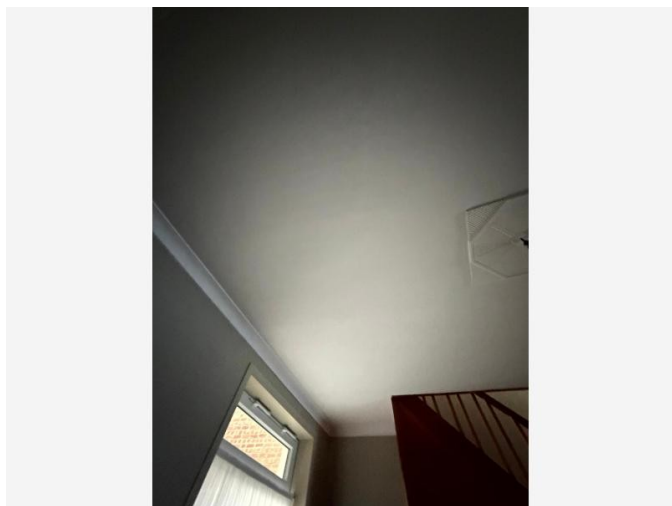
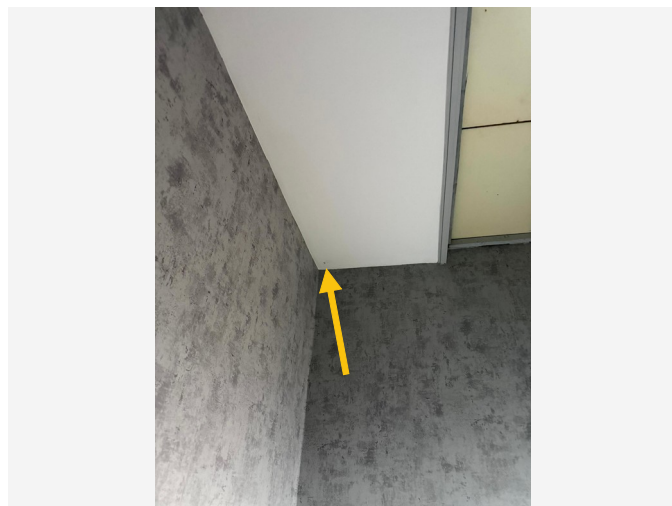
Fiche 8: Pleisterwerk plafonds

Geen asbest

#	Type	Referentie	Resultaat
8.1	Mengmonster	ST-002 PLP	Geen asbest
