Asbestinventarisatetest

Heidelaan 30, 9840 Nazareth-De Pinte

Attestnummer : 20260526-000517.000

Uitgegeven op : 26.05.2026

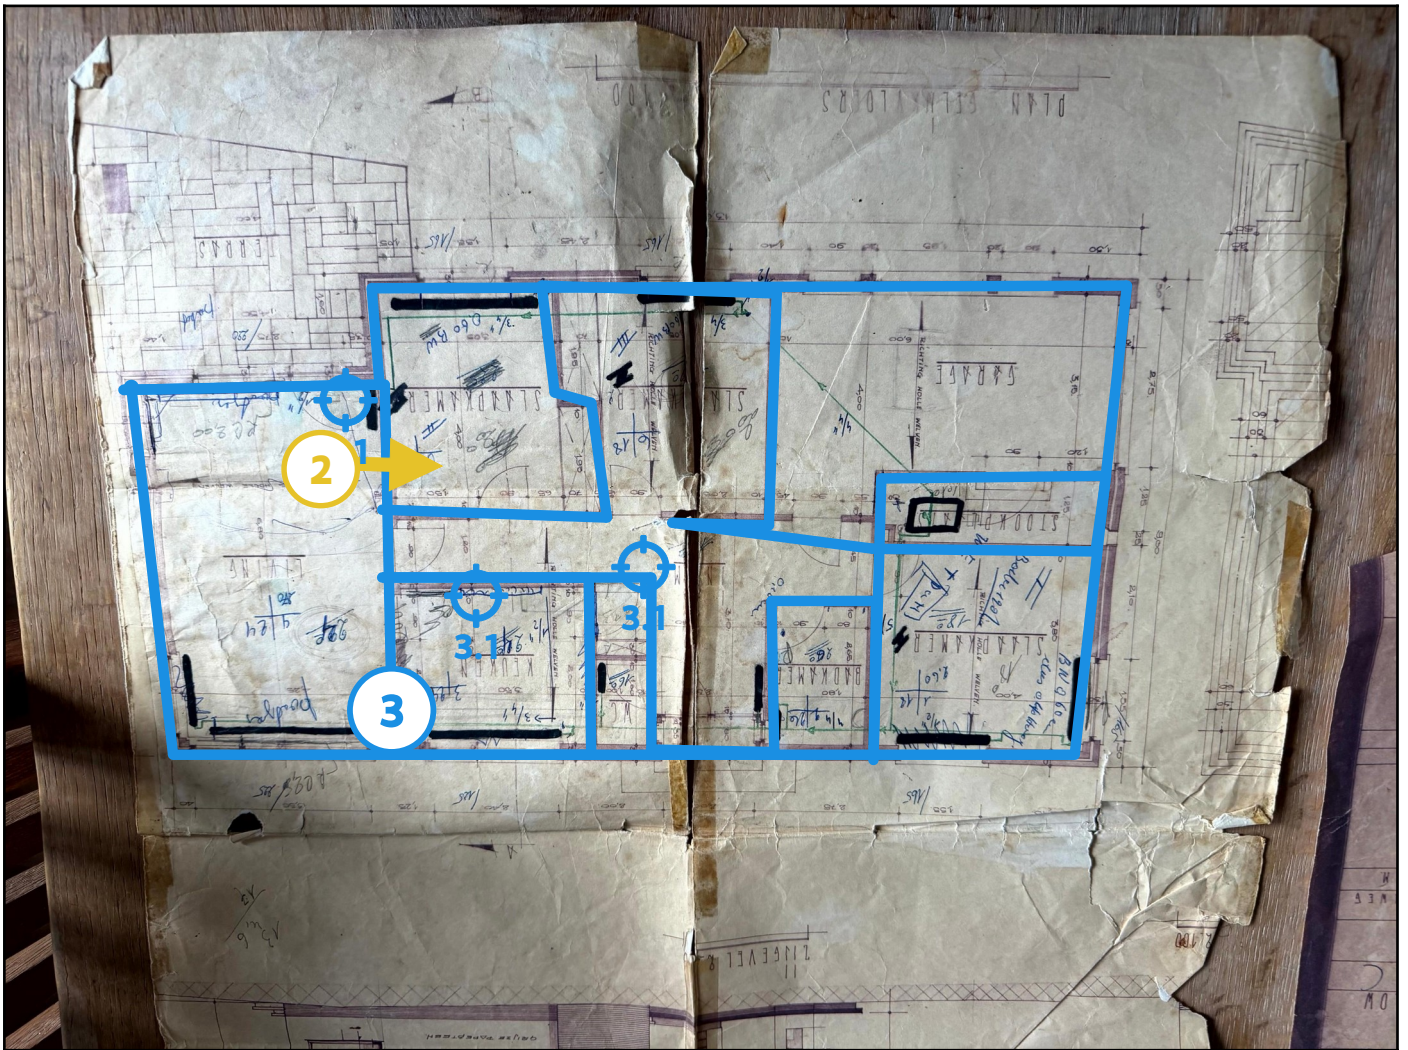
Plan 1.1: Gelijkvloers

Beschrijving	Type	Actie
2. Bakeliet tellerkast + schakelaar	Asbestmateriaal	Zorgvuldig beheren
3. Pleisterwerk muren	Geen asbest	-
3.1 Code: ST-001 PLM	Mengmonster	-

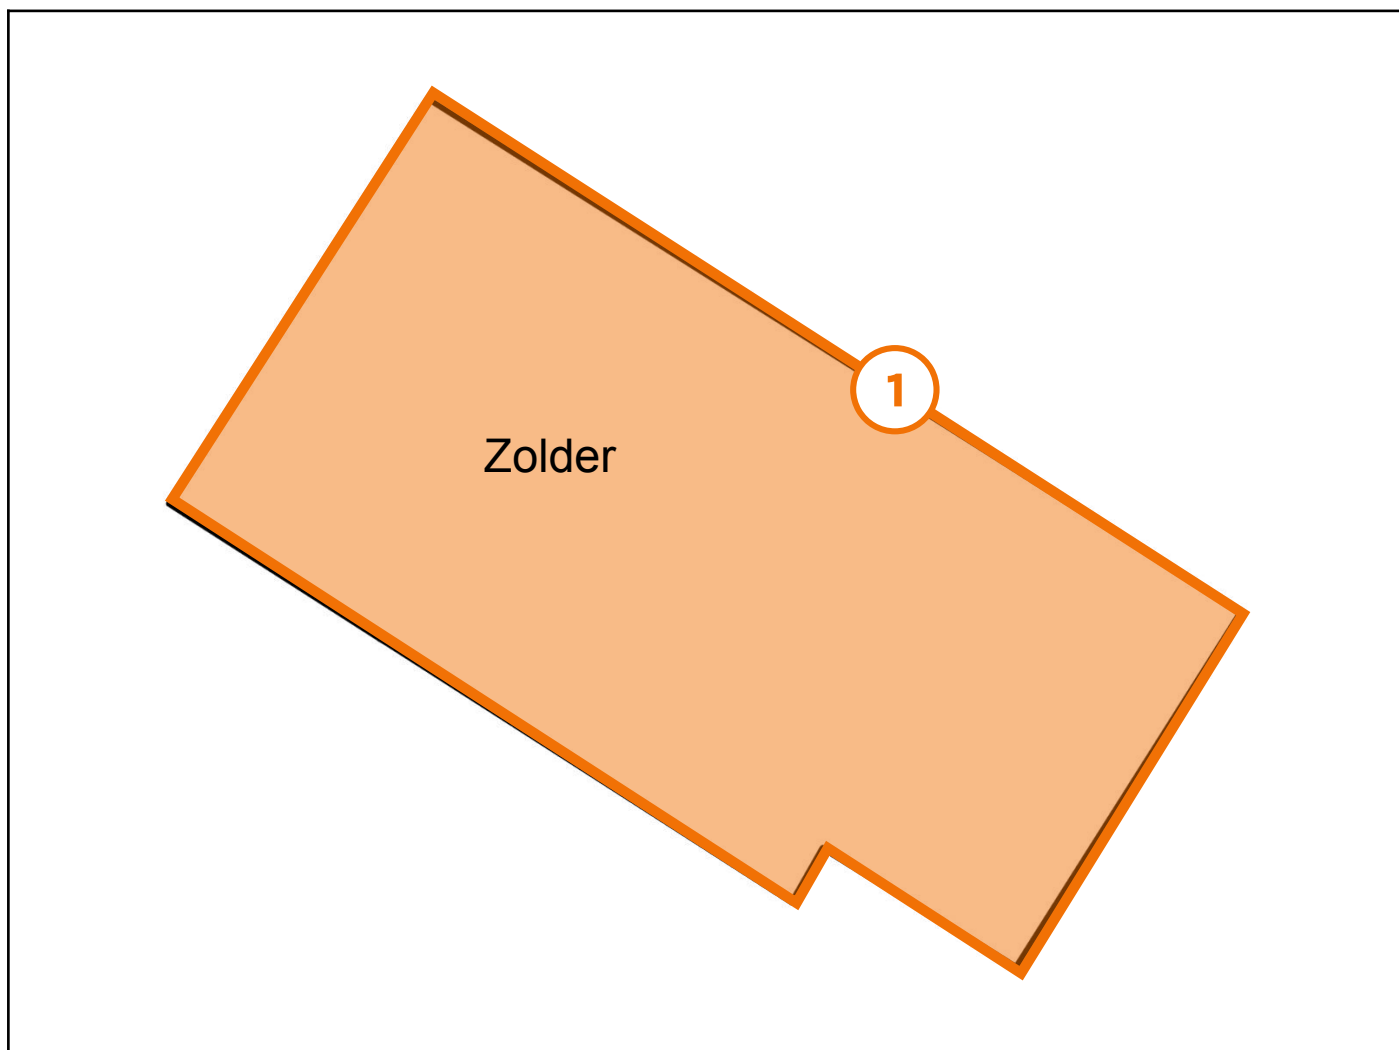
Plan 1.2: Hoofdgebouw plan

Beschrijving	Type	Actie
1. Asbestleien dak geen staalname	Asbestmateriaal	Verwijderen

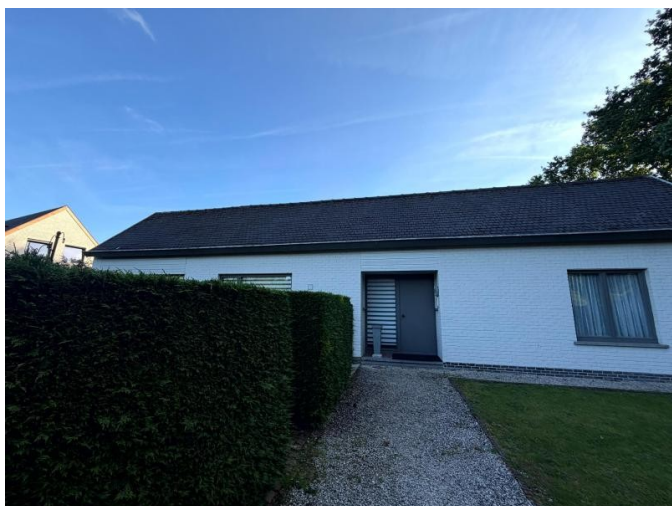
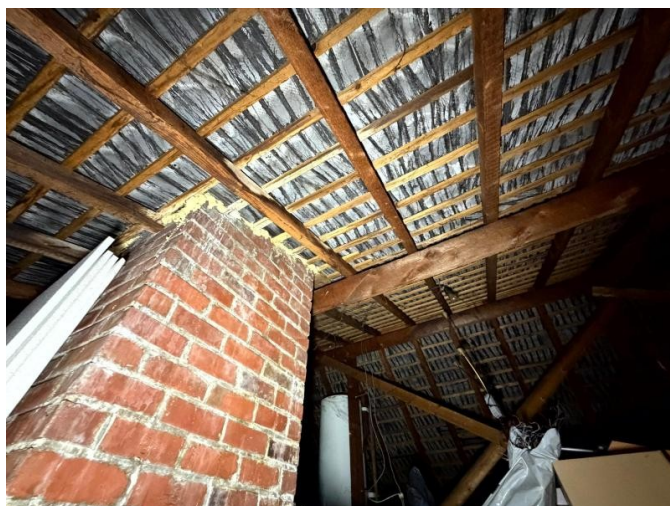
Het asbestmateriaal valt onder de mijlpaal van 2034.

Eindbeoordeling materiaalrisico	Laag materiaalrisico en/of verlaagde kans op vezelvrijgave
Opmerking	Matig beschadigd, matigverweerd: -> Vasthechting van mos of vegetatie

Gebondenheid	Categorie 1: hechtgebonden in oorsprong
Asbestsoort (vezeltype)	Alleen chrysotiel aanwezig
Asbestconcentratie	Laag (< 50%)
Afschermingsgraad van het gehele materiaal	Geheel of deels vrij aan binnenluchtstromen
Toestand van het materiaal	Licht beschadigd, licht verweerd. Intacte calciumsilicaatplaat of materiaal met categorie 3-gebondenheid

Beschrijving	Asbestleien dak geen staalname
Omgeving	Grenst aan binnen- en buitenlucht
Primaire drager	Schuin dak
Asbestmateriaal	Dak- en gevelbekleding - Lei, shingle
Bindmiddel van asbestmateriaal	Cement
Gebondenheid op basis van bindmiddel	Hecht
Hoeveelheid (oppervlakte - aantal)	<ul style="list-style-type: none">• 126,00 m² - 1 stuk
Totale oppervlakte	126,00 m ²
Eenvoudig bereikbaar	Ja
Bevestigingswijze	<ul style="list-style-type: none">• Genageld, geniet
Identificatiemethode	<p>De asbestdeskundige beoordeelt het materiaal als asbestverdacht en dus asbesthoudend, en dit zonder monstername.</p> <p>Motivatie: De monstername brengt andere schade aan dan schade die inherent is aan de monstername.</p>
Destructieve handeling voor identificatie	Nee
Opmerking	<p>Er zijn geen monsters genomen; de leien zijn visueel geïnspecteerd en door de deskundige aangemerkt als asbesthoudend.</p> <p>De vermelde oppervlaktes zijn een beredeneerde schatting. Aan deze cijfers kunnen geen rechten worden ontleend.</p>

Verwijderen

- Zorg voor een veilig beheer. Vermijd het beschadigen van het asbestmateriaal. Controleer de toestand jaarlijks op wijzigingen.
- Hemelwater dat afspoelt van asbestcement daken of gevels kan asbestdeeltjes bevatten. Gebruik het enkel voor gesloten circuits (bv. spoelen toiletten). Reinig na het vervangen van het dak of de gevel de dakgoten en regenwaterput of -ton om asbesthoudend sediment of slib te verwijderen

- Eenvoudige handelingen: mag via doe-het-zelf of door werknemer(s) met opleidingsattest eenvoudige handelingen
Standaard dragen van de nodige wegwerp beschermingsmiddelen FFP 3 masker , handschoenen en tyvec CAT III type 5-6. Indien mogelijk de ondervloer afdekken, leien voorzichtig verwijderen, extra fixeren, niet breken, niet gooien, onmiddellijk verpakken of voorzichtig in container met asbest bag plaatsen.

Indien leien in slechte staat zijn en kans bestaat op breken:

Eenvoudige handeling opgeleid personeel, alle werknemer(s) moeten wel beschikken over een opleidingsattest eenvoudige handelingen 8u

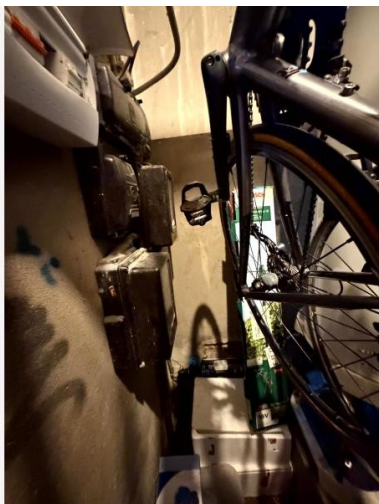
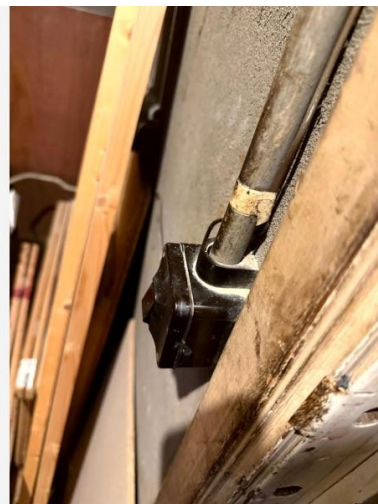
Het asbestmateriaal valt onder de mijlpaal van 2040.

Eindbeoordeling materiaalrisico	Laag materiaalrisico en/of verlaagde kans op vezelvrijgave
---------------------------------	--

Gebondenheid	Categorie 1: hechtgebonden in oorsprong
Asbestsoort (vezeltype)	Crocidoliet aanwezig
Asbestconcentratie	Laag (< 50%)
Afschermingsgraad van het gehele materiaal	Geheel of deels vrij aan de binnenlucht, maar geen contact met binnenluchtstromen
Toestand van het materiaal	Onbeschadigd, niet verweerd

Beschrijving	Bakeliet tellerkast + schakelaar
Omgeving	Binnen
Primaire drager	Communicatie en elektrische infrastructuur en uitrusting
Asbestmateriaal	Plaat, paneel, tablet - Type Bakeliet
Bindmiddel van asbestmateriaal	Kunststof of -hars
Gebondenheid op basis van bindmiddel	Hecht
Hoeveelheid (oppervlakte - dikte - aantal)	<ul style="list-style-type: none"> • 0,70 m² - 0,50 cm - 1 stuk
Totaal volume	0,004 m ³
Eenvoudig bereikbaar	Ja
Bevestigingswijze	<ul style="list-style-type: none"> • Geschroefd
Identificatiemethode	<p>De asbestdeskundige beoordeelt het materiaal als asbestverdacht en dus asbesthoudend, en dit zonder monstername.</p> <p>Motivatie: De monstername brengt andere schade aan dan schade die inherent is aan de monstername.</p>
Destructieve handeling voor identificatie	Nee
Opmerking	<p>Deze oppervlakte werd niet gemeten, maar geschat op basis van een benadering van de aanwezige tellerkast. Deze schatting mag niet worden gebruikt als maatstaf voor heffingen. Als deskundigen hebben wij vastgesteld dat het materiaal daadwerkelijk bakeliet betreft en geen harde pvc. Bakeliet wordt door ons beschouwd als een asbestverdachte toepassing, aangezien het in veel gevallen asbesthoudend is. We hebben geen staalname uitgevoerd om de functionaliteit van de tellerkast niet in gevaar te brengen. Daarnaast is staalname verboden, aangezien de tellerkast eigendom is van de nutsvoorzieningsmaatschappij.</p>

Zorgvuldig beheren

- Zorg voor een veilig beheer. Vermijd het beschadigen van het asbestmateriaal. Controleer de toestand jaarlijks op wijzigingen.
- Voer bijkomende staalname(s) uit.

- Eenvoudige handelingen: mag via doe-het-zelf of door werknemer(s) met opleidingsattest eenvoudige handelingen
Deze toepassing mag volgens de huidige wetgeving worden verwijderd via eenvoudige handelingen. Aangezien deze toepassing echter eigendom is van de nutsvoorzieningsmaatschappij, mag deze uitsluitend worden verwijderd door hen of door een door hen aangestelde onderaannemer die beschikt over de nodige attesten en opleidingen. Daarom wordt hier verwezen naar de methode van een erkende verwijderaar, maar in feite dient dit via de nutsvoorzieningsmaatschappij te verlopen.

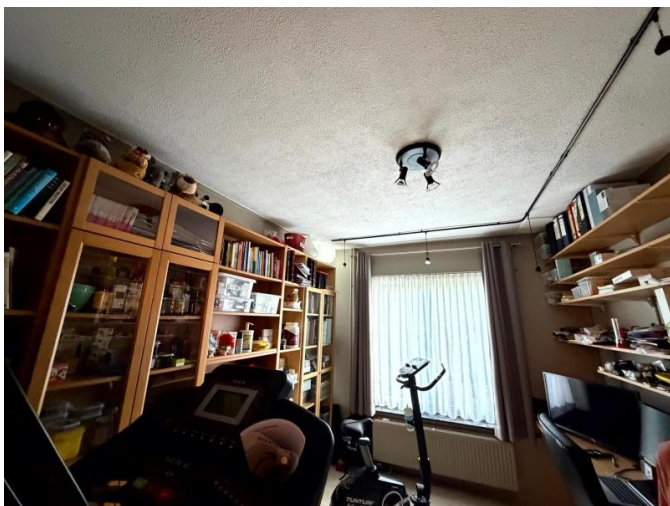
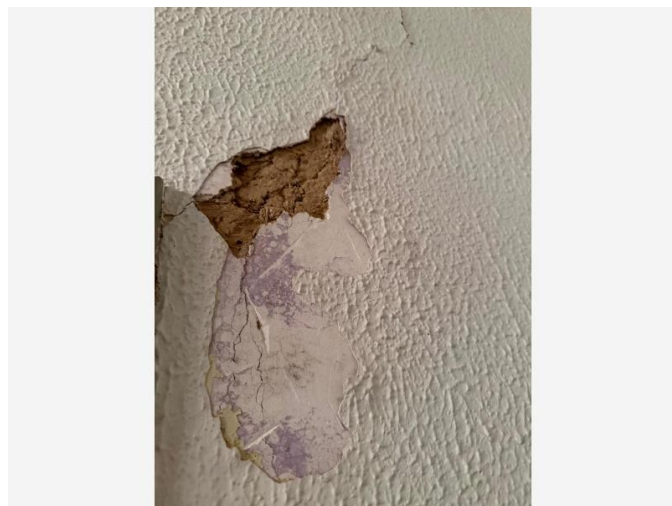
Fiche 3: Pleisterwerk muren

Geen asbest

#	Type	Referentie	Resultaat
3.1	Mengmonster	ST-001 PLM	Geen asbest

Beschrijving	Pleisterwerk muren
Omgeving	Binnen
Primaire drager	Binnenwand
Bindmiddel van materiaal	Gips - kalk
Gebondenheid op basis van bindmiddel	Niet-hechtgebonden
Hoeveelheid (oppervlakte - dikte - aantal)	• 125,00 m ² - 1,00 cm - 1 stuk
Totaal volume	1,25 m ³
Identificatiemethode	Een monstername door de asbestdeskundige met laboanalyse door een asbestlabo.
Destructieve handeling voor identificatie	Nee
Opmerking	<p>Deze oppervlaktes, volumes en gewichten zijn niet exact gemeten, maar geschat op basis van een benadering van het aanwezige pleisterwerk in alle muren. De opgegeven hoeveelheden mogen niet gebruikt worden als maatstaf voor heffingen.</p> <p>De plafonds zijn overal afgewerkt met speciaal behang, waardoor het onderliggende pleisterwerk niet onmiddellijk waarneembaar is.</p>

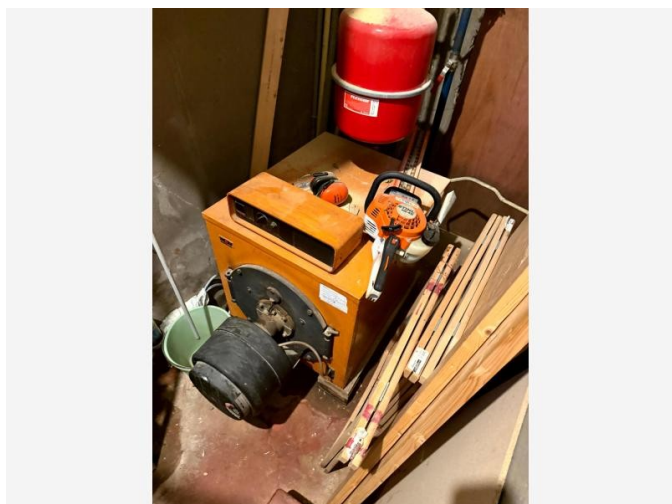
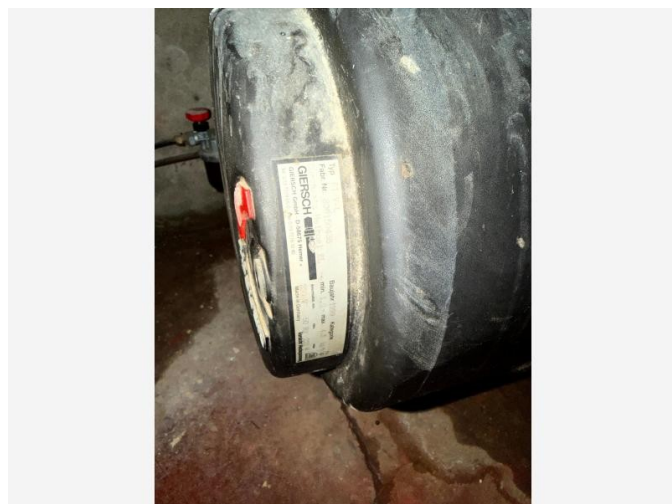
Beschrijving	Notitie	Terug te vinden op plannen
Fiche 6: Stookketel/tank	In de ruimte naast de garage werd een oude ketel aangetroffen. Aan de buitenzijde van de ketel werden geen onmiddellijk waarneembare asbesthoudende materialen vastgesteld. Let wel op: inwendige materialen konden niet worden geïnspecteerd en kunnen mogelijk asbest bevatten.	-
