Asbestinventarisatetest

Baarlewarande 20, 9031 Gent

Attestnummer : 20260202-000224.000

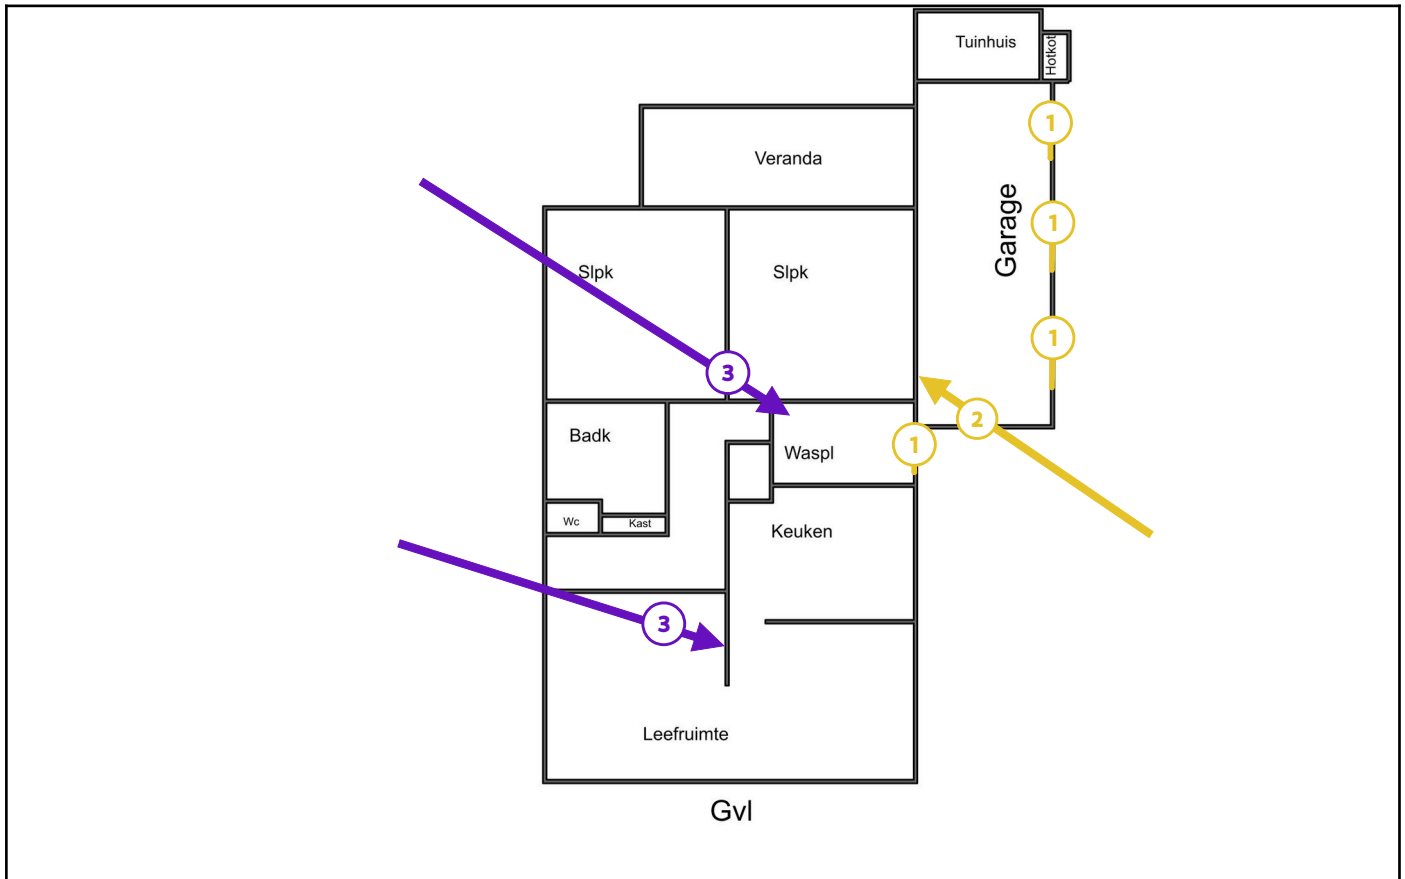
Plan 1.1: Schema woning gvl

Beschrijving	Type	Actie
1. Wanden: Massal venstertablet.	Asbestmateriaal	Zorgvuldig beheren
2. Bakeliet elektriciteitskast netbeheerder	Asbestmateriaal	Zorgvuldig beheren
3. Schouw niet inspecteerbaar	Beperking	-

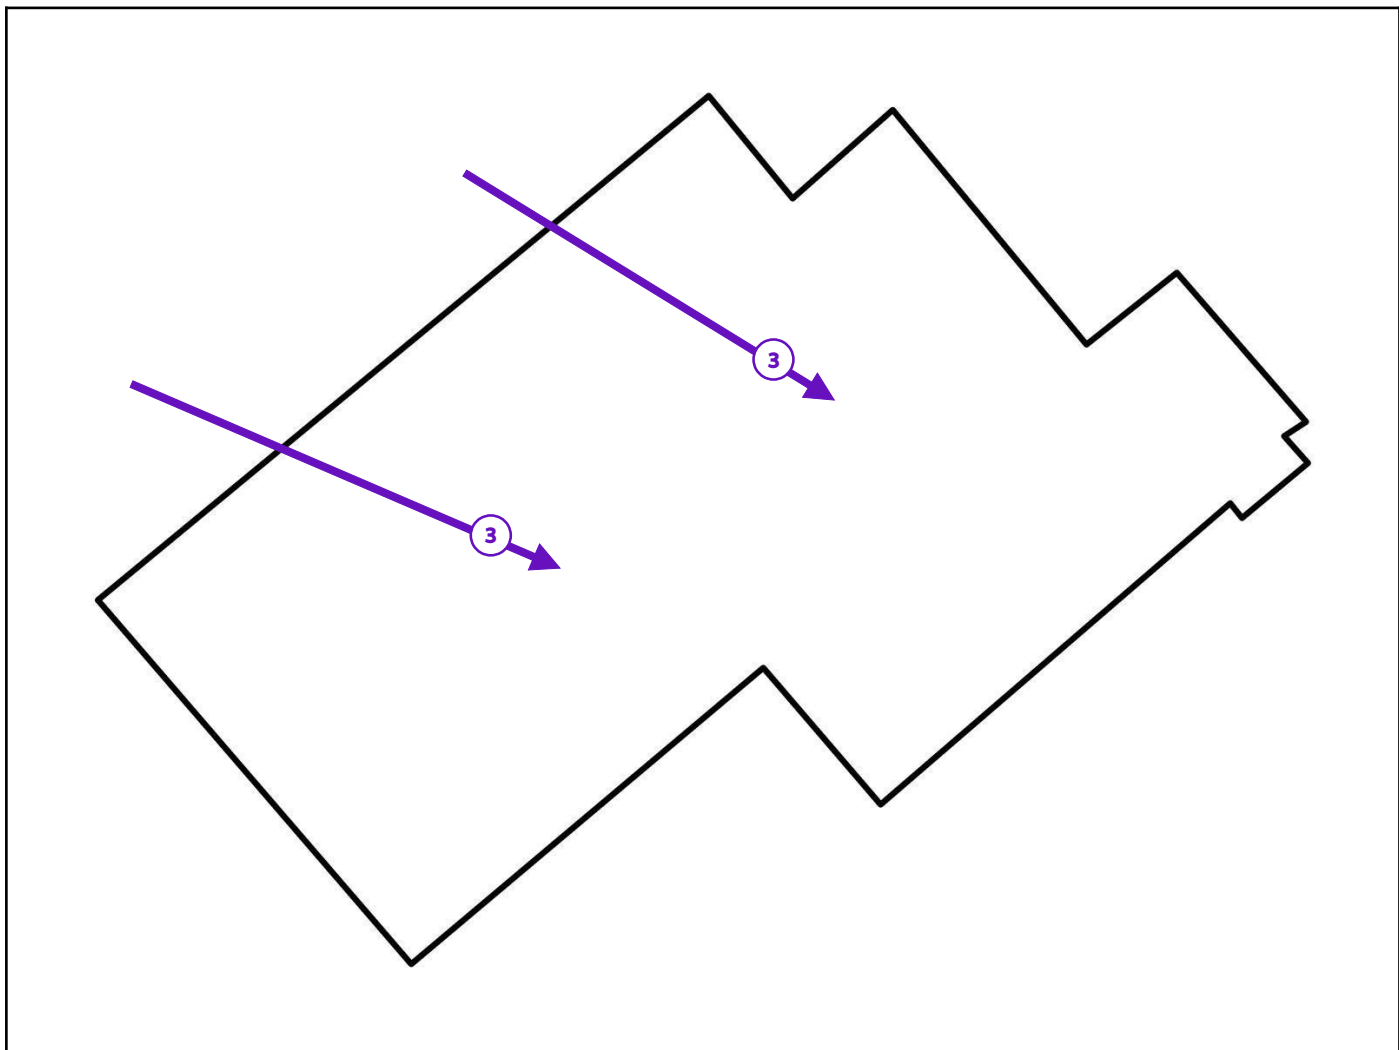
Plan 1.9: Schema dak woning

Beschrijving	Type	Actie
3. Schouw niet inspecteerbaar	Beperking	-

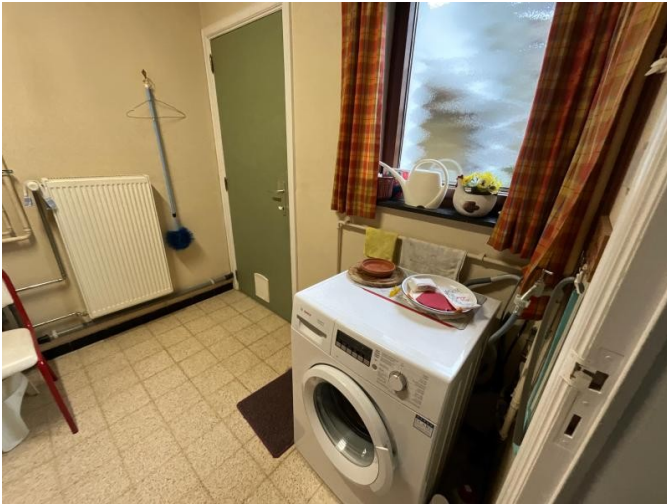
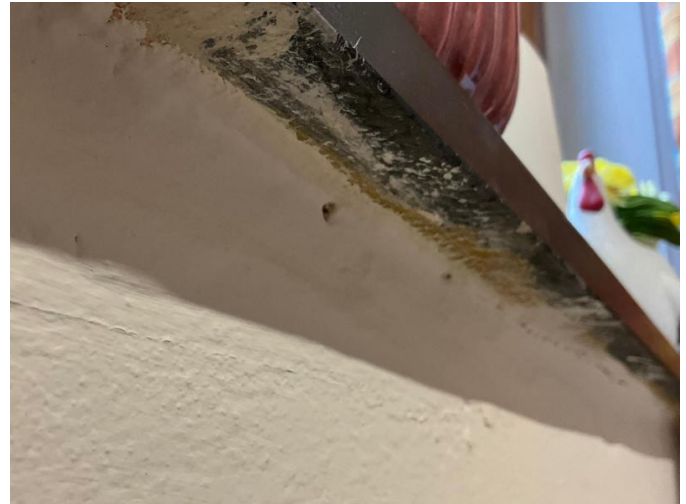
Het asbestmateriaal valt onder de mijlpaal van 2040.

Eindbeoordeling materiaalrisico	Laag materiaalrisico en/of verlaagde kans op vezelvrijgave
---------------------------------	--

Gebondenheid	Categorie 1: hechtgebonden in oorsprong
Asbestsoort (vezeltype)	Alleen chrysotiel
Asbestconcentratie	Laag (< 50%)
Afschermingsgraad van het gehele materiaal	Geheel of deels (ook) vrij aan de binnenlucht
Toestand van het materiaal	Licht beschadigd, licht verweerd. Intact calciumsilicaatmateriaal of categorie III 'gebondenheid'

Beschrijving	Wanden: Massal venstertablet.
Omgeving	Binnen
Primaire drager	Wandopening verticaal (raam, deur, ...)
Asbestmateriaal	Plaat, paneel, tablet - Type Massal
Bindmiddel van asbestmateriaal	Cement
Gebondenheid op basis van bindmiddel	Hecht
Hoeveelheid (oppervlakte - dikte - aantal)	<ul style="list-style-type: none">• 0,20 m² - 2,00 cm - 4 stuks
Totaal volume	0,016 m ³
Eenvoudig bereikbaar	Ja
Bevestigingswijze	<ul style="list-style-type: none">• Geklemd• Verlijmd, ingegoten, versmeerd
Identificatiemethode	<p>De asbestdeskundige beoordeelt het materiaal als asbestverdacht en dus asbesthoudend, en dit zonder monstername.</p> <p>Motivatie: De monstername brengt andere schade aan dan schade die inherent is aan de monstername.</p>
Destructieve handeling voor identificatie	Nee
Opmerking	De hoeveelheid is een benadering op basis van opmetingen ter plaatse. Hieraan kunnen evenwel geen rechten worden ontleend.

- Zorg voor een veilig beheer. Vermijd het beschadigen van het asbestmateriaal. Controleer de toestand jaarlijks op wijzigingen.
- Voer bijkomende staalname(s) uit.

- Eenvoudige handelingen: mag via doe-het-zelf of door werknemer(s) met opleidingsattest eenvoudige handelingen
Indien u dit als doe-het-zelver wenst te verwijderen dient u de nodige voorzorgsmaatregelen te nemen:

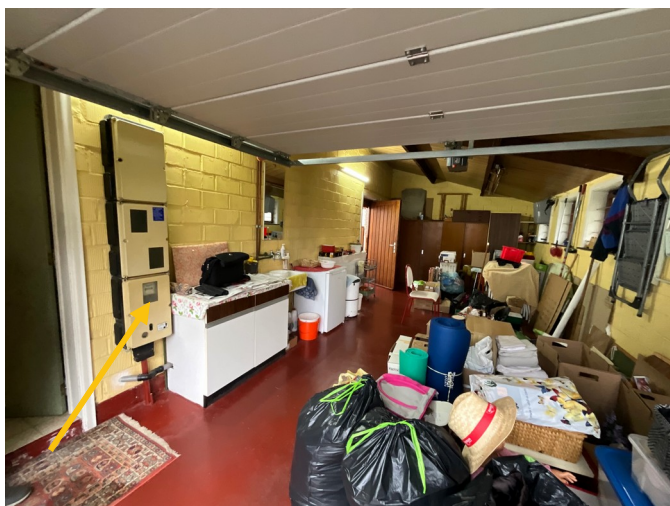
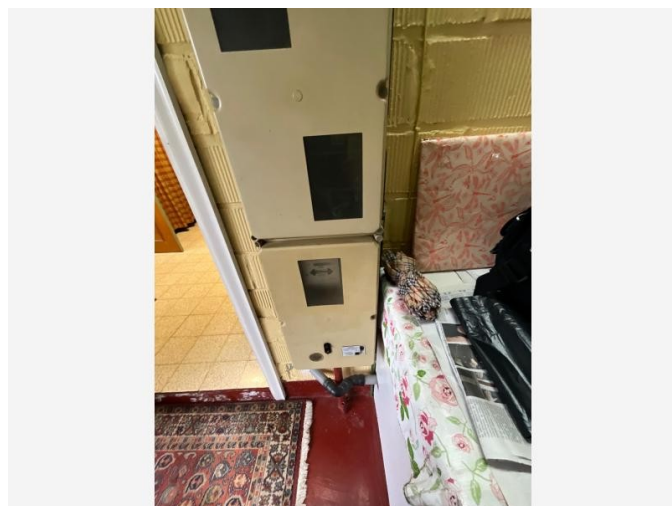
Het asbestmateriaal valt onder de mijlpaal van 2040.

Eindbeoordeling materiaalrisico	Laag materiaalrisico en/of verlaagde kans op vezelvrijgave
---------------------------------	--

Gebondenheid	Categorie 1: hechtgebonden in oorsprong
Asbestsoort (vezeltype)	Crocidoliet aanwezig
Asbestconcentratie	Laag (< 50%)
Afschermingsgraad van het gehele materiaal	Geheel of deels (ook) vrij aan de binnenlucht
Toestand van het materiaal	Onbeschadigd, niet verweerd

Beschrijving	Bakeliet elektriciteitskast netbeheerder
Omgeving	Binnen
Primaire drager	Communicatie en elektrische infrastructuur en uitrusting
Asbestmateriaal	Plaat, paneel, tablet - Type Bakeliet
Bindmiddel van asbestmateriaal	Kunststof of -hars
Gebondenheid op basis van bindmiddel	Hecht
Hoeveelheid (oppervlakte - dikte - aantal)	• 0,20 m ² - 2,00 cm - 1 stuk
Totaal volume	0,004 m ³
Eenvoudig bereikbaar	Ja
Bevestigingswijze	• Geschroefd
Identificatiemethode	De asbestdeskundige beoordeelt het materiaal als asbestverdacht en dus asbesthoudend, en dit zonder monstername. Motivatie: Er is een onderzoeksbepanking die monstername verhindert.
Destructieve handeling voor identificatie	Nee

- Zorg voor een veilig beheer. Vermijd het beschadigen van het asbestmateriaal. Controleer de toestand jaarlijks op wijzigingen.
- Voer bijkomende staalname(s) uit.

- Eenvoudige handelingen: mag via doe-het-zelf of door werknemer(s) met opleidingsattest eenvoudige handelingen
Deze toepassing mag enkel door de netbeheerder worden verwijderd.

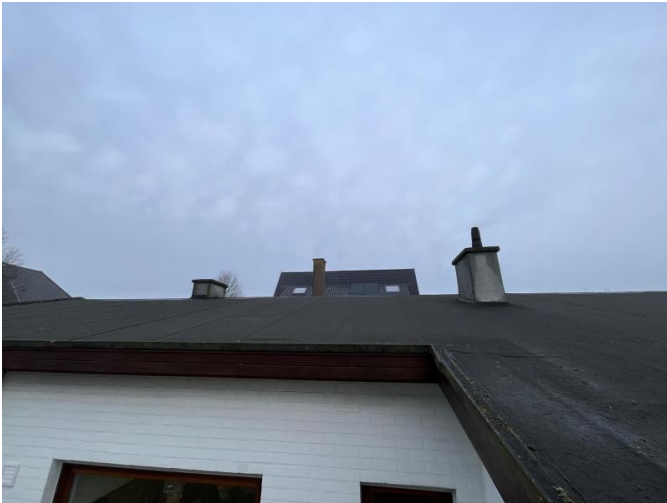
Tijdelijke beperking

Reden: Het te onderzoeken materiaal situeert zich hoger dan 3,50 m te rekenen vanaf een veilige ondergrond

Uitleg van de asbestdeskundige: In deze schouw kunnen waarneembare asbestverdachte materialen aanwezig zijn. Door de hoogte is het niet mogelijk om deze schouw in detail te bekijken.

Dit geldt zowel voor de bovenzijde als de binnenkant van de schouw.

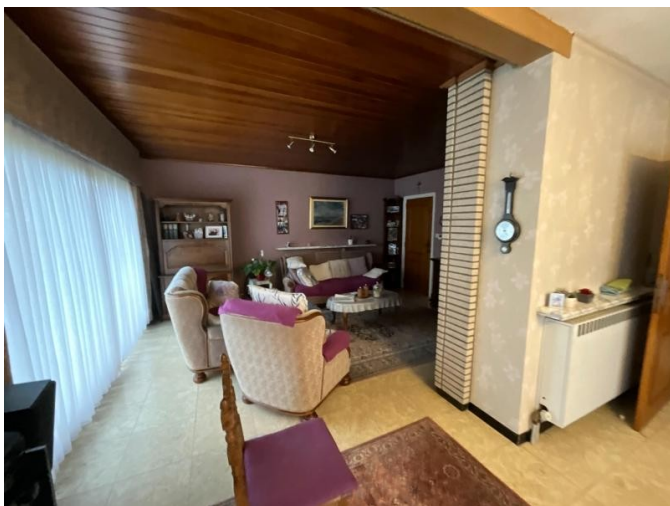
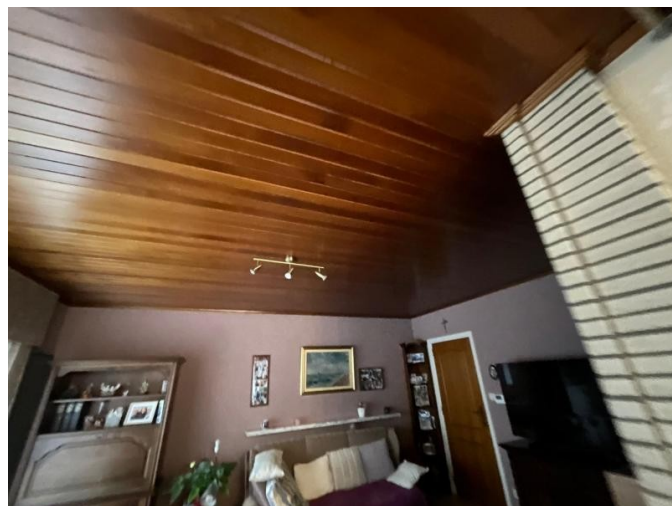
Verschillende plafonds bestaan uit beplating en/of lambriseringen welke niet-asbest-verdacht zijn. Binnen het kader van een niet-destructief onderzoek konden de achterliggende lagen niet worden geanalyseerd. Enkel door deze te verwijderen of door een destructief onderzoek kunnen de achterliggende lagen geanalyseerd worden. Bij vernieuwing van deze binnenschil wordt aanbevolen om nieuw monstername te laten nemen.

Basis voor advies	De asbestdeskundige beoordeelt het materiaal als niet-asbestverdacht.
Primaire drager	Plafond

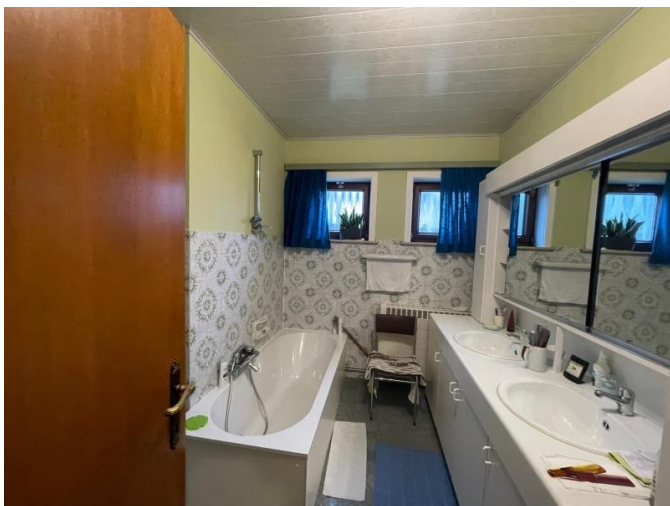
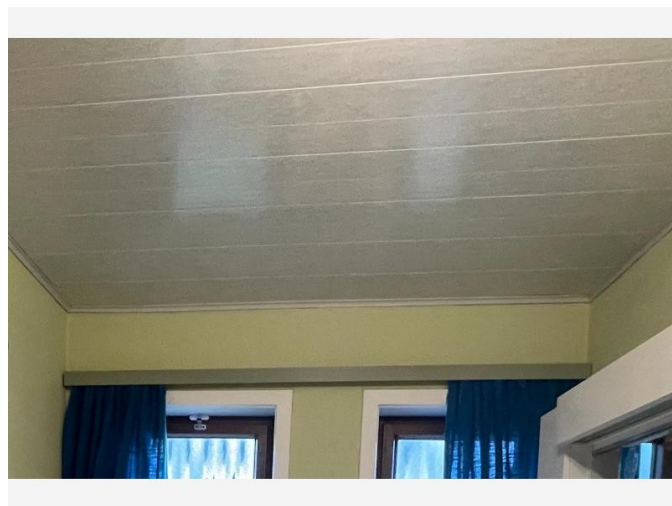
Verskillende plafonds bestaan uit PVC beplatingen welke niet-asbest-verdacht zijn. Binnen het kader van een niet-destructief onderzoek konden de achterliggende lagen niet worden geanalyseerd. Enkel door deze te verwijderen of door een destructief onderzoek kunnen de achterliggende lagen geanalyseerd worden. Bij vernieuwing van deze binnenschil wordt aanbevolen om nieuw monstername te laten nemen.

Basis voor advies	De asbestdeskundige beoordeelt het materiaal als niet-asbestverdacht.
Primaire drager	Plafond

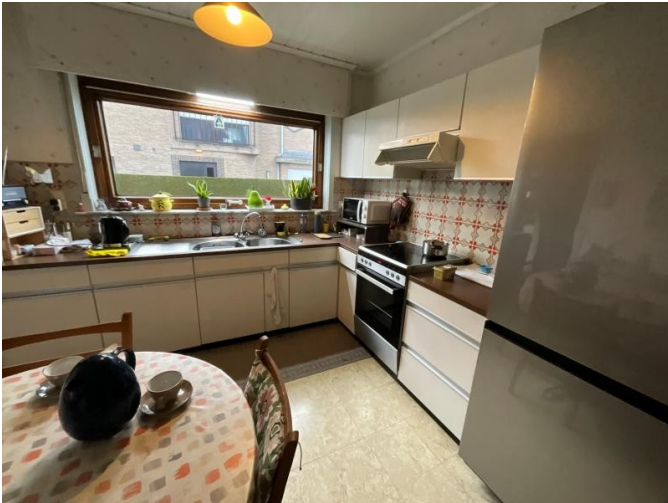
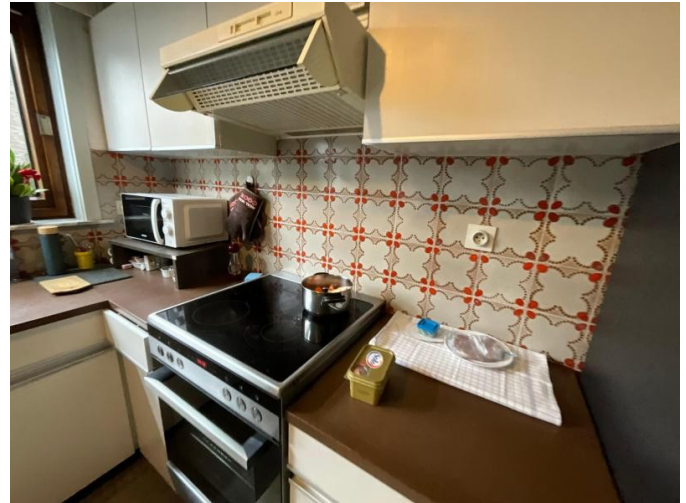
Fiche 6: Lijm achter faiancetegels.

Achter de tegels kan asbesthoudende lijm gebruikt zijn welke zonder destructief onderzoek niet kan worden vastgesteld. Bij sloop of grondige werken en bij het (plaatselijk) verwijderen van deze tegels wordt aangeraden steeds bijkomende stalen te laten nemen van de lijm indien deze wordt aangetroffen.

Basis voor advies	Beoordeling op basis van expertise, zonder een vaststelling door de asbestdeskundige.
-------------------	---

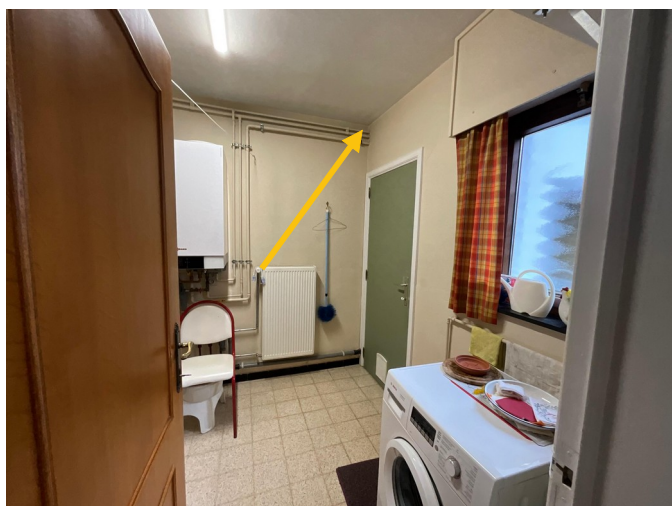
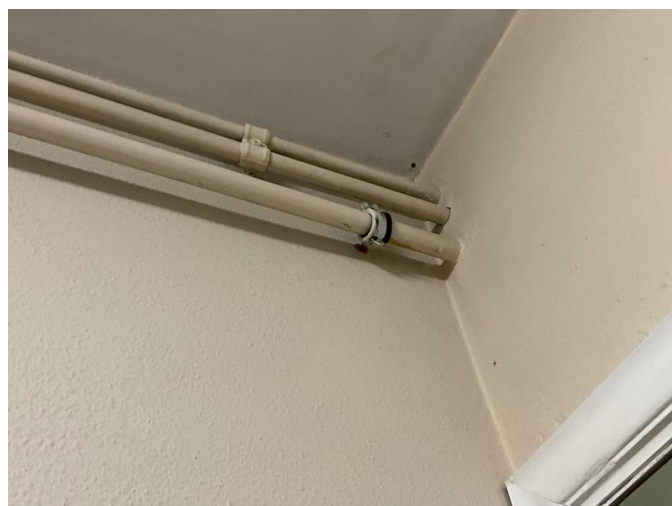
Fiche 7: Plafonds: pleisterwerk

Geen asbest

#	Type	Referentie	Resultaat
7.1	Mengmonster	201	Geen asbest

Beschrijving	Plafonds: pleisterwerk
Omgeving	Binnen
Primaire drager	Plafond
Bindmiddel van materiaal	Gips - kalk
Gebondenheid op basis van bindmiddel	Niet-hechtgebonden
Hoeveelheid (oppervlakte - dikte - aantal)	• 190,00 m ² - 1,00 cm - 1 stuk
Totaal volume	1,90 m ³
Identificatiemethode	Een monstername door de asbestdeskundige met laboanalyse door een asbestlabo.
Destructieve handeling voor identificatie	Nee
Opmerking	<p>De hoeveelheid is een benadering op basis van opmetingen ter plaatse. Hieraan kunnen evenwel geen rechten worden ontleend.</p> <p>In de natte ruimtes kon geen staal worden genomen van de plafonds pleister.</p>

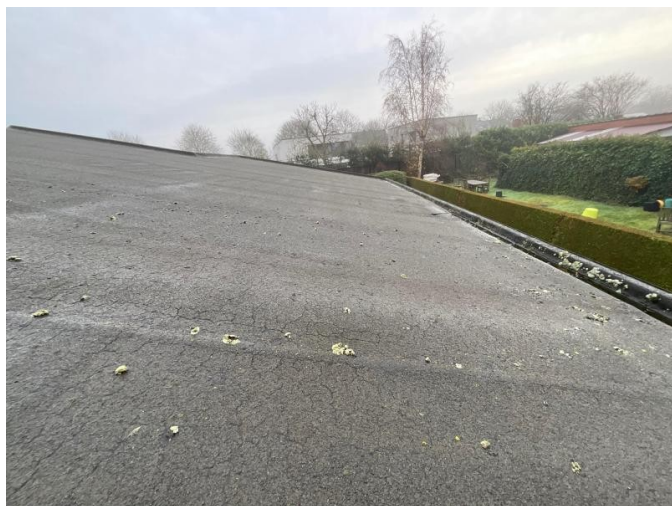
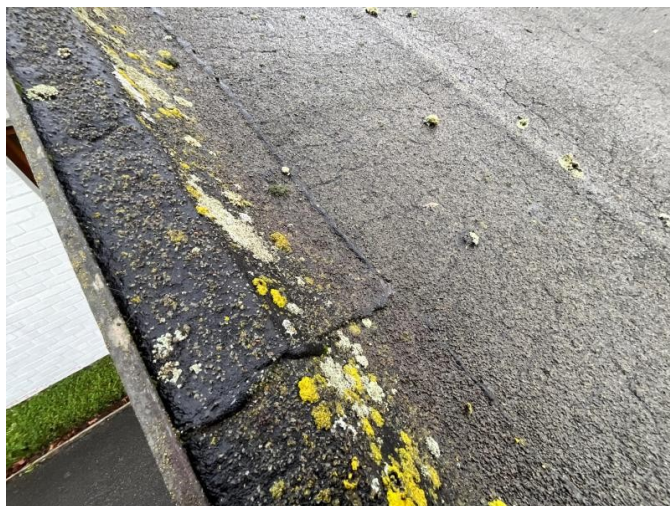
Fiche 8: Dak: Roofing

Geen asbest

#	Type	Referentie	Resultaat
8.1	Puntmonster	904	Geen asbest

Beschrijving	Dak: Roofing
Omgeving	Buiten
Primaire drager	Plat dak
Bindmiddel van materiaal	Bitumen (roofing, teer, asfalt)
Gebondenheid op basis van bindmiddel	Hecht
Hoeveelheid (oppervlakte - aantal)	<ul style="list-style-type: none"> • 190,00 m² - 1 stuk
Totale oppervlakte	190,00 m ²
Identificatiemethode	Een monstername door de asbestdeskundige met laboanalyse door een asbestlabo.
Destructieve handeling voor identificatie	Nee
Opmerking	<p>De hoeveelheid is een benadering op basis van opmetingen ter plaatse. Hieraan kunnen evenwel geen rechten worden ontleend.</p> <p>In geval van negatief staal: de vaststelling dat deze toepassing asbestveilig is, is gebaseerd op een plaatselijk monsterstaal, welke door een erkend labo werd geanalyseerd. Dit geeft enkel een indicatie van de asbestveilige toestand van de bovenste laag. Onderliggende lagen werden vanwege de waterdichting niet bemonsterd tijdens dit niet-destructief onderzoek. Bij sloop of grondige (renovatie) werken en bij het (plaatselijk) verwijderen van de dakbedekking dienen steeds bijkomende stalen te worden genomen van elke onderliggende laag die niet tijdens de monstername konden worden geanalyseerd vanwege het niet-destructief karakter van het onderzoek.</p>

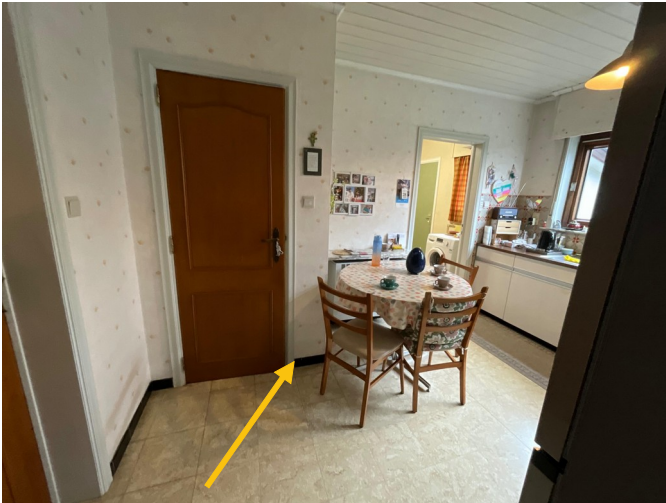
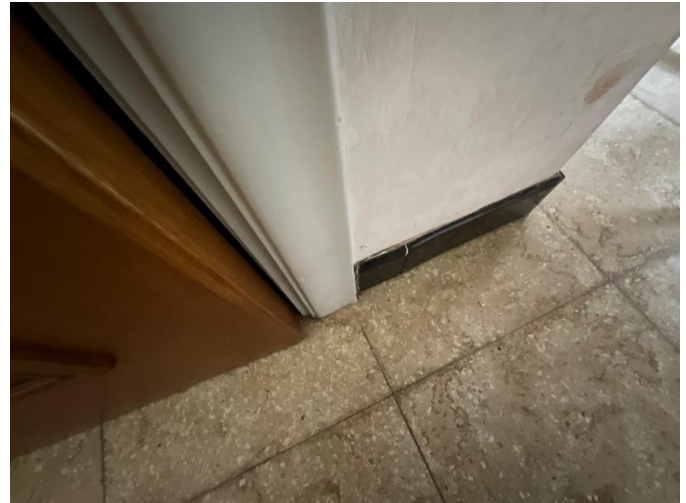
Fiche 9: Wanden: pleisterwerk.

Geen asbest

#	Type	Referentie	Resultaat
9.1	Mengmonster	101	Geen asbest

Beschrijving	Wanden: pleisterwerk.
Omgeving	Binnen
Primaire drager	Binnenwand
Bindmiddel van materiaal	Gips - kalk
Gebondenheid op basis van bindmiddel	Niet-hechtgebonden
Hoeveelheid (oppervlakte - dikte - aantal)	• 300,00 m ² - 1,00 cm - 1 stuk
Totaal volume	3,00 m ³
Identificatiemethode	Een monstername door de asbestdeskundige met laboanalyse door een asbestlabo.
Destructieve handeling voor identificatie	Nee
Opmerking	De hoeveelheid is een benadering op basis van opmetingen ter plaatse. Hieraan kunnen evenwel geen rechten worden ontleend.
