Asbestinventarisatetest

Lessensestraat 56, 9500 Geraardsbergen

Attestnummer : 20250424-000291.000

Uitgegeven op : 24.04.2025

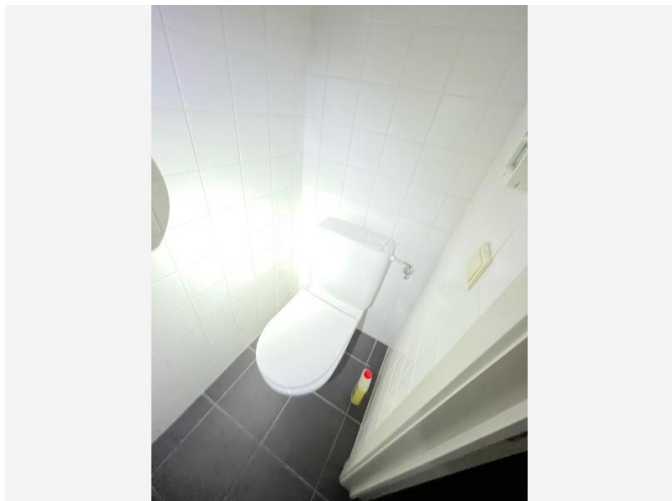
Fiche 1: Lijm wandbetegeling sanitair, spatwand keuken en spoelbak

Aangezien de betegeling overall intact is, is een niet-destructieve monstername van de lijm op vandaag niet mogelijk. Bij latere werkzaamheden aan deze wandbetegeling is enige voorzichtigheid geboden: gelieve de lijm lagen dan eerst na te zien of deze al of niet asbesthoudend zijn.

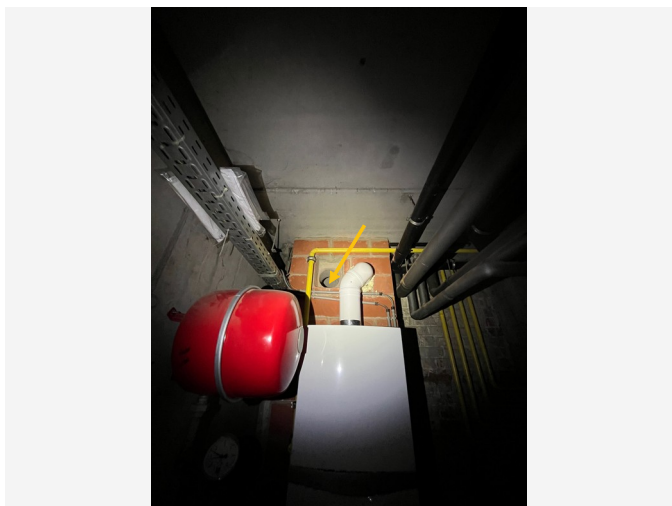
De ventilatiekoker is opgenomen in het attest van de Gemeenschappelijke delen, is daar bemonsterd en is NIET-asbesthoudend.

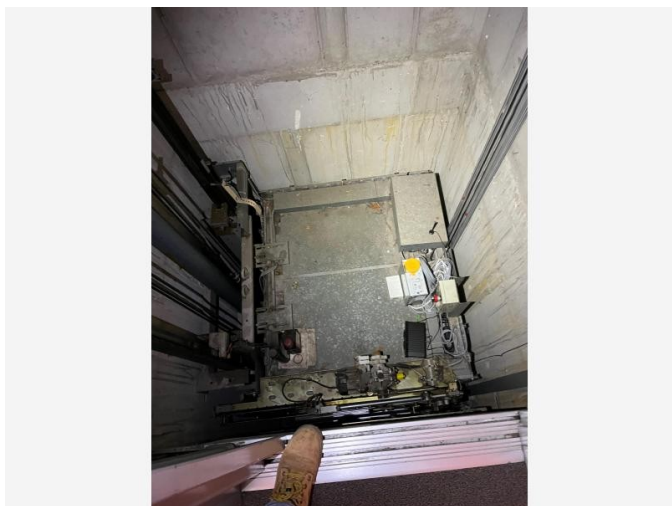
De liftkooi, liftdeuren, liftschacht en liftmotor zijn nagezien door het manueel openen van oa. de deuren. Hier geen asbestverdachte materialen waargenomen.

Aangezien de lift buiten dienst is gesteld en deze op de laagste stand stond (geen stroom) is de bodem van de liftput visueel niet geïnspecteerd geweest. Gelieve hier alert te zijn eenmaal de lift opnieuwe in werking is.

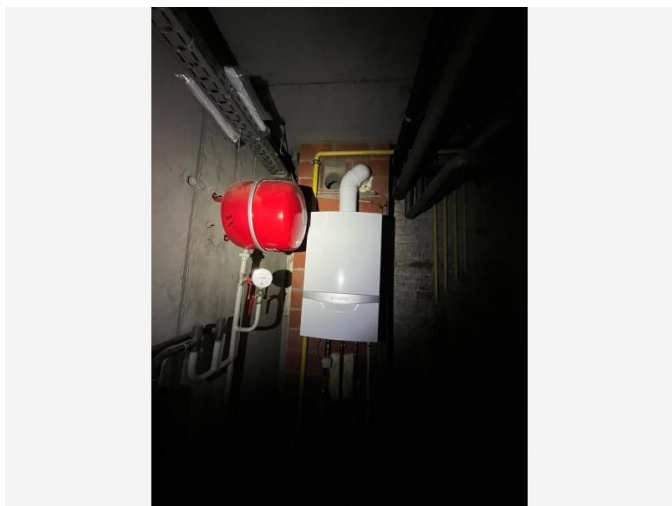
De CV-ketel (BJ 2023/2024) en bijhorende technische installaties zijn visueel nagezien zonder demonteerwerk => géén asbestverdachte materialen waargenomen.

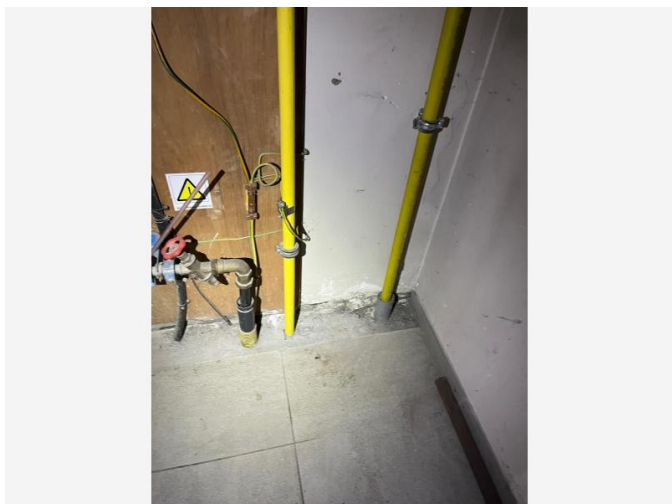
Aangezien de betegeling overal intact is, is een niet-destructieve monsternamen van de lijm op vandaag niet mogelijk. Bij latere werkzaamheden aan plinten is enige voorzichtigheid geboden: gelieve de lijm lagen dan eerst na te zien of deze al of niet asbesthoudend zijn.

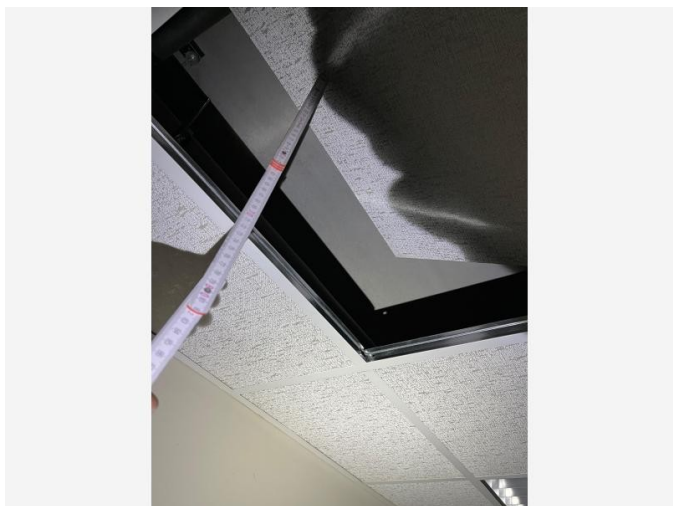
Op verschillende plaatsen is vastgesteld dat de plafonds op niv. +0 en niv. -1 niet bepleisterd zijn.

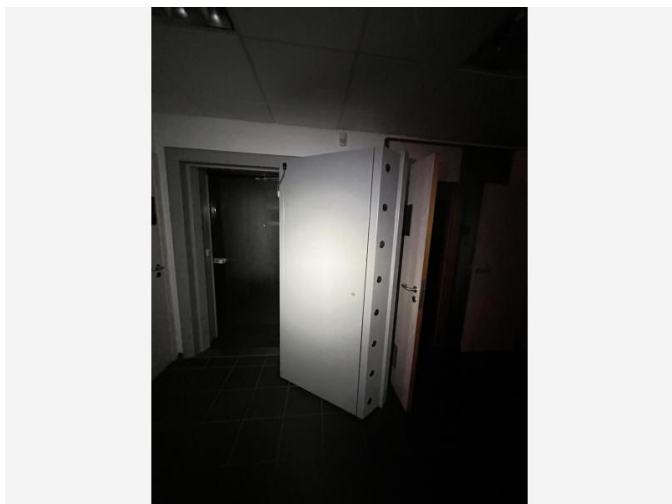
Kluisdeuren van het oudere type kunnen binnenin asbesthoudende materialen bevatten.

Bij latere werkzaamheden is enige voorzichtigheid geboden.

Gelieve hiervoor alert te zijn en eerst na te zien of deze al of niet asbesthoudend zijn.

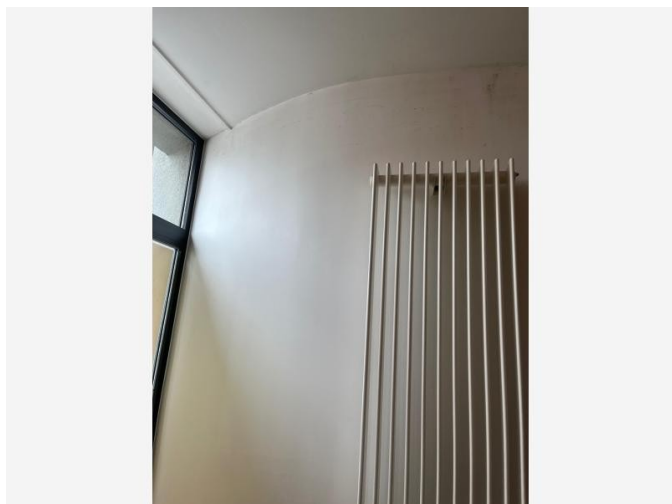
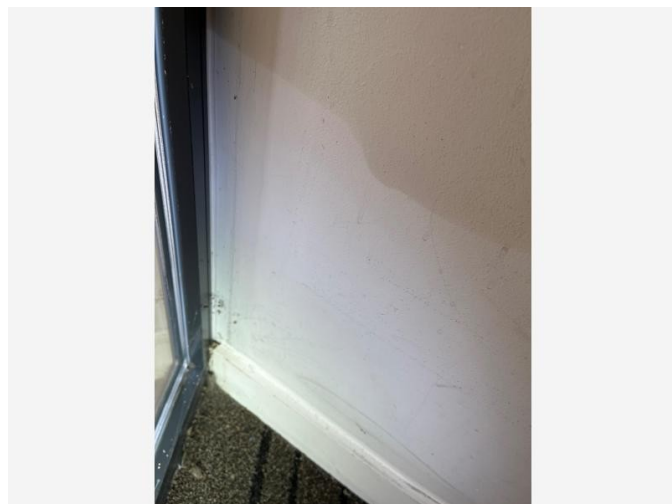
Geen asbest

#	Type	Referentie	Resultaat
8.1	Mengmonster	MK01	Geen asbest

Beschrijving	Pleister muren niv. 0
Omgeving	Binnen
Primaire drager	Binnenwand
Bindmiddel van materiaal	Gips - kalk
Gebondenheid op basis van bindmiddel	Niet-hechtgebonden
Hoeveelheid (oppervlakte - dikte - aantal)	• 240,00 m ² - 1,20 cm - 1 stuk
Totaal volume	2,88 m ³
Identificatiemethode	Vaststelling met monstername
Destructieve handeling voor identificatie	Nee
Opmerking	Oppervlakte is een inschatting daar voorzetwanden zijn toegepast.

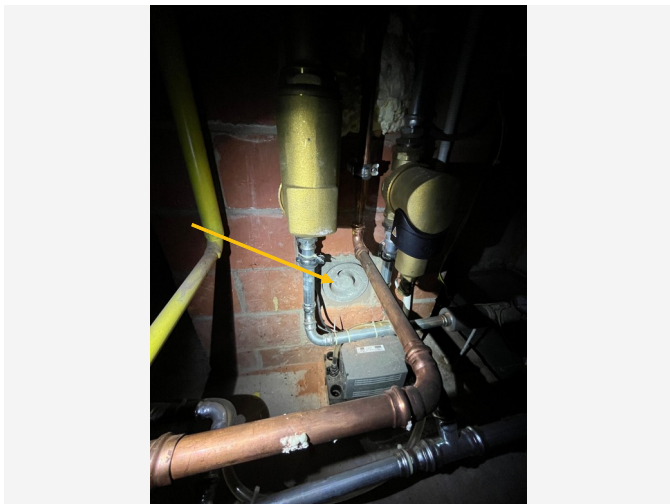
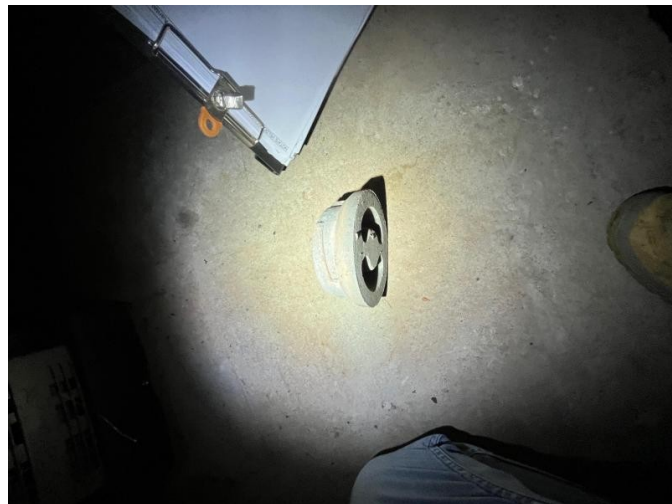
Geen asbest

#	Type	Referentie	Resultaat
9.1	Puntmonster	MK06	Geen asbest

Beschrijving	Schouwluik in technisch lokaal
Omgeving	Binnen
Primaire drager	Binnenwand
Bindmiddel van materiaal	Cement
Gebondenheid op basis van bindmiddel	Hecht
Hoeveelheid (gewicht - aantal)	• 1,50 kg - 1 stuk
Totaal gewicht	1,50 kg
Identificatiemethode	Vaststelling met monstername
Destructieve handeling voor identificatie	Nee

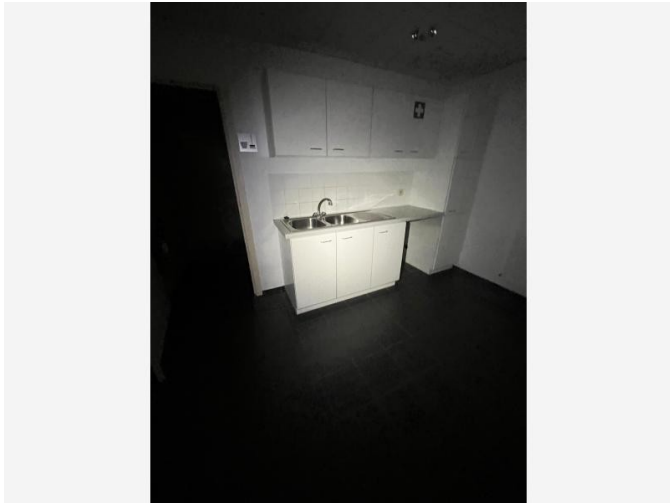
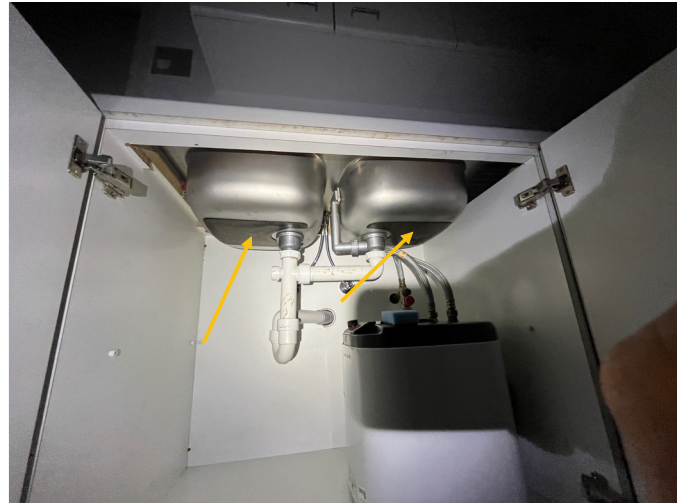
Geen asbest

#	Type	Referentie	Resultaat
10.1	Puntmonster	MK05	Geen asbest

Beschrijving	Antidreunvel 2x onder spoelbak kitchenette
Omgeving	Binnen
Primaire drager	Sanitaire infrastructuur en uitrusting (toe- en afvoer)
Bindmiddel van materiaal	Bitumen (roofing, teer, asfalt)
Gebondenheid op basis van bindmiddel	Hecht
Hoeveelheid (oppervlakte - aantal)	<ul style="list-style-type: none">• 0,15 m² - 2 stuks
Totale oppervlakte	0,30 m ²
Identificatiemethode	Vaststelling met monsternamen
Destructieve handeling voor identificatie	Nee

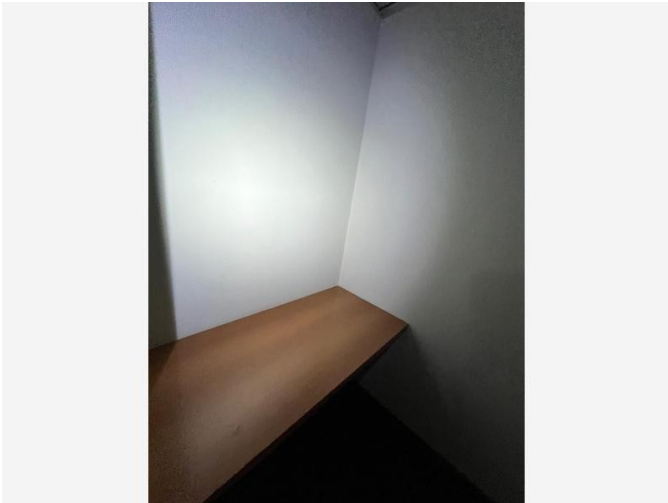
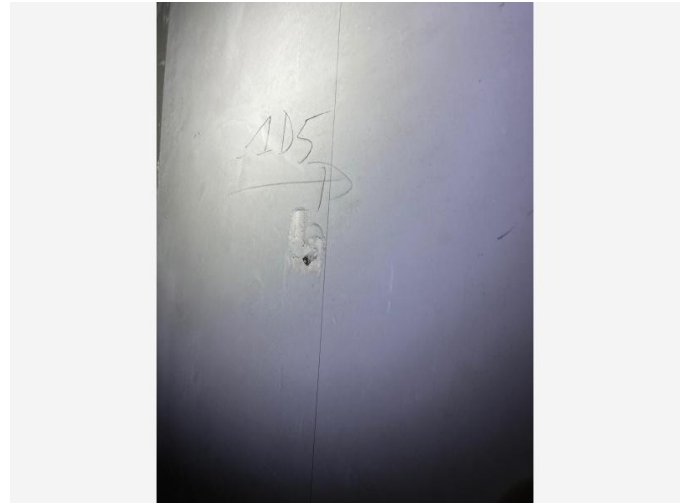
Geen asbest

#	Type	Referentie	Resultaat
11.1	Mengmonster	MK04	Geen asbest

Beschrijving	Pleister muren niv. -1
Omgeving	Binnen
Primaire drager	Binnenwand
Bindmiddel van materiaal	Gips - kalk
Gebondenheid op basis van bindmiddel	Niet-hechtgebonden
Hoeveelheid (oppervlakte - dikte - aantal)	• 198,00 m ² - 1,20 cm - 1 stuk
Totaal volume	2,376 m ³
Identificatiemethode	Vaststelling met monsternamen
Destructieve handeling voor identificatie	Nee
Opmerking	Oppervlakte is een inschatting daar voorzetwanden en kluizen voor bestaande muren zijn geplaatst.

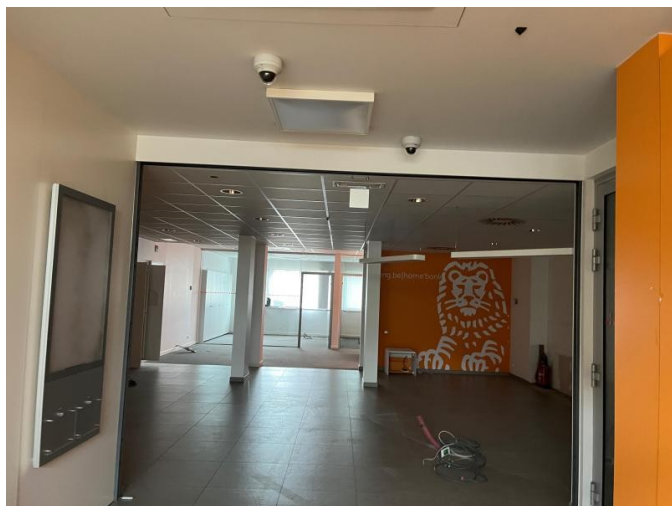
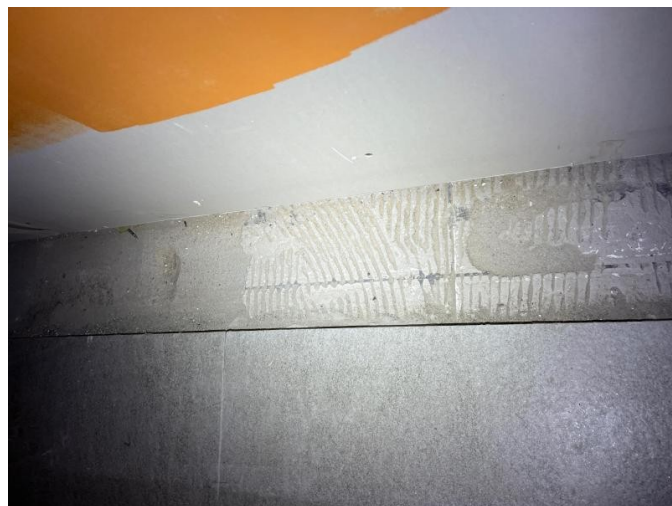
Fiche 12: Lijm vloertegels niv. 0

Geen asbest

#	Type	Referentie	Resultaat
12.1	Mengmonster	MK02	Geen asbest

Beschrijving	Lijm vloertegels niv. 0
Omgeving	Binnen
Primaire drager	Vloer
Bindmiddel van materiaal	Cement
Gebondenheid op basis van bindmiddel	Hecht
Hoeveelheid (gewicht - aantal)	<ul style="list-style-type: none">• 500,00 kg - 1 stuk
Totaal gewicht	500,00 kg
Identificatiemethode	Vaststelling met monstername
Destructieve handeling voor identificatie	Nee
Opmerking	Gewicht is een inschatting daar dikte niet gekend.

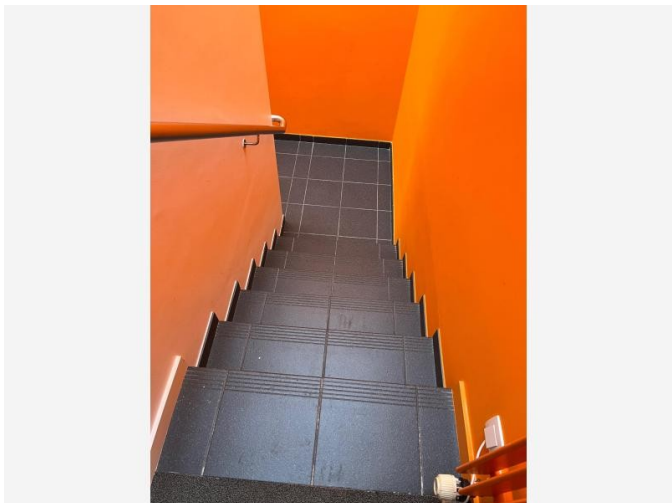
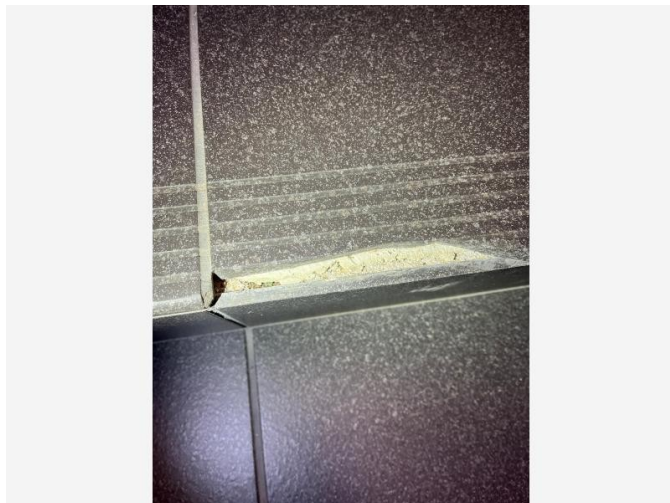
Fiche 13: Lijm vloer en plinten donkere tegel trap en niv. -1

Geen asbest

#	Type	Referentie	Resultaat
13.1	Mengmonster	MK03	Geen asbest

Beschrijving	Lijm vloer en plinten donkere tegel trap en niv. -1
Omgeving	Binnen
Primaire drager	Vloer
Bindmiddel van materiaal	Cement
Gebondenheid op basis van bindmiddel	Hecht
Hoeveelheid (gewicht - aantal)	<ul style="list-style-type: none">• 1.250,00 kg - 1 stuk
Totaal gewicht	1.250,00 kg
Identificatiemethode	Vaststelling met monstername
Destructieve handeling voor identificatie	Nee
Opmerking	Gewicht is een inschatting dar dikte lijmlaag niet overal zichtbaar.
