Asbestinventarisatetest

Gasstraat 37, 9160 Lokeren

Attestnummer : 20260210-000175.000

Uitgegeven op : 10.02.2026

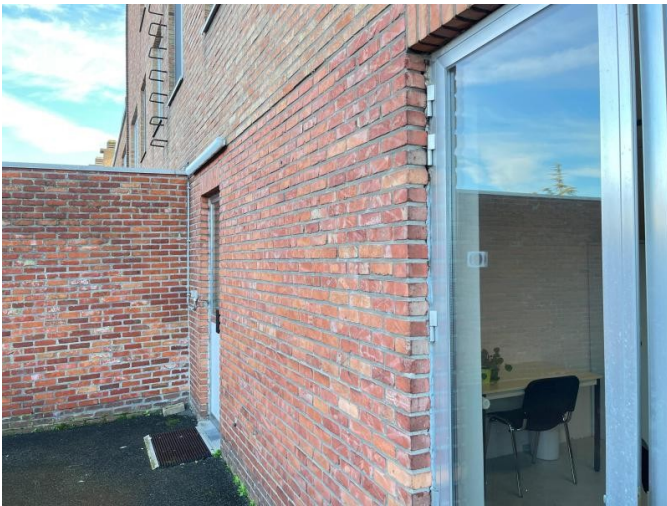
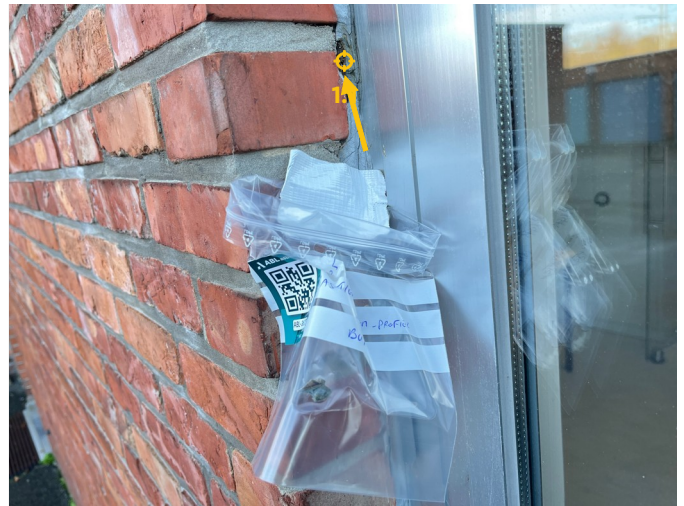
Eindbeoordeling materiaalrisico	Verhoogd materiaalrisico en/of verhoogde kans op vezelvrijgave
---------------------------------	--

Gebondenheid	Categorie 1: hechtgebonden in oorsprong
Asbestsoort (vezeltype)	Alleen chrysotiel
Asbestconcentratie	Laag (< 50%)
Afschermingsgraad van het gehele materiaal	Geheel of deels vrij aan de buitenlucht
Toestand van het materiaal	Matig beschadigd, matig verweerd

#	Type	Referentie	Resultaat
1.1	Puntmonster	M07	Chrysotiel

Beschrijving	Mastiek/kit tussen muur en profiel buiten
Omgeving	Buiten
Primaire drager	Wandopening verticaal (raam, deur, ...)
Asbestmateriaal	In-situ afwerkingslagen - Pasta, stopverf, voegsel, stopsel, vulsel, mastiek, katten, ...
Bindmiddel van asbestmateriaal	Kitten, mastiek, pasta
Gebondenheid op basis van bindmiddel	Hecht
Hoeveelheid (gewicht - aantal)	<ul style="list-style-type: none">• 0,60 kg - 1 stuk
Totaal gewicht	0,60 kg
Eenvoudig bereikbaar	Ja
Bevestigingswijze	<ul style="list-style-type: none">• Verlijmd, ingegoten, versmeerd
Identificatiemethode	Een monstername door de asbestdeskundige met laboanalyse door een asbestlabo.
Destructieve handeling voor identificatie	Nee
Opmerking	De hoeveelheid is een schatting

Verwijderen

- Zorg voor een veilig beheer. Vermijd het beschadigen van het asbestmateriaal. Controleer de toestand jaarlijks op wijzigingen.

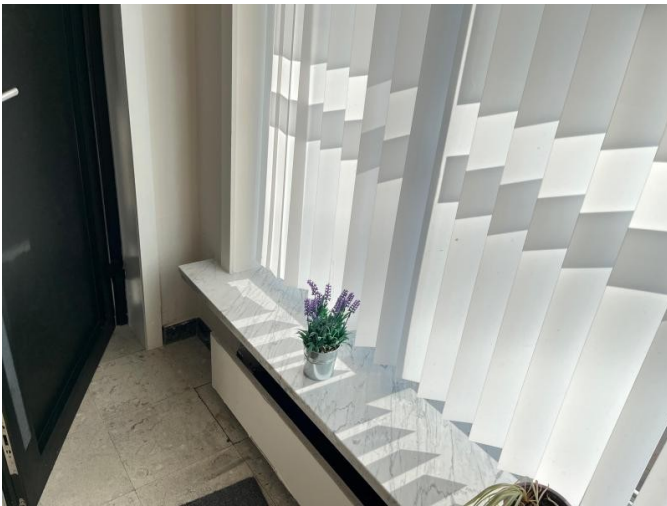
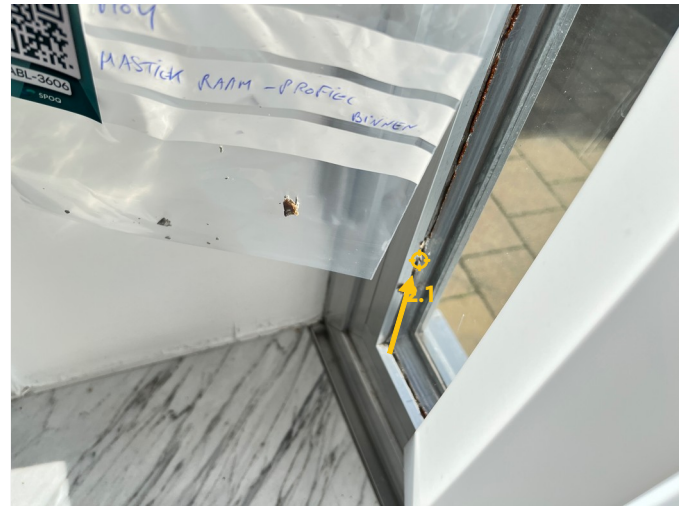
Eindbeoordeling materiaalrisico	Laag materiaalrisico en/of verlaagde kans op vezelvrijgave
---------------------------------	--

Gebondenheid	Categorie 1: hechtgebonden in oorsprong
Asbestsoort (vezeltype)	Alleen chrysotiel
Asbestconcentratie	Laag (< 50%)
Afschermingsgraad van het gehele materiaal	Geheel of deels (ook) vrij aan de binnenlucht
Toestand van het materiaal	Licht beschadigd, licht verweerd. Intact calciumsilicaatmateriaal of categorie III 'gebondenheid'

#	Type	Referentie	Resultaat
2.1	Puntmonster	M04	Chrysotiel

Beschrijving	Mastiek/kit tussen glas en profiel - Binnen
Omgeving	Binnen
Primaire drager	Wandopening verticaal (raam, deur, ...)
Asbestmateriaal	In-situ afwerkingslagen - Pasta, stopverf, voegsel, stopsel, vulsel, mastiek, katten, ...
Bindmiddel van asbestmateriaal	Kitten, mastiek, pasta
Gebondenheid op basis van bindmiddel	Hecht
Hoeveelheid (gewicht - aantal)	<ul style="list-style-type: none">• 0,60 kg - 1 stuk
Totaal gewicht	0,60 kg
Eenvoudig bereikbaar	Ja
Bevestigingswijze	<ul style="list-style-type: none">• Verlijmd, ingegoten, versmeerd
Identificatiemethode	Een monstername door de asbestdeskundige met laboanalyse door een asbestlabo.
Destructieve handeling voor identificatie	Nee
Opmerking	De hoeveelheid betreft een schatting

Zorgvuldig beheren

- Zorg voor een veilig beheer. Vermijd het beschadigen van het asbestmateriaal. Controleer de toestand jaarlijks op wijzigingen.

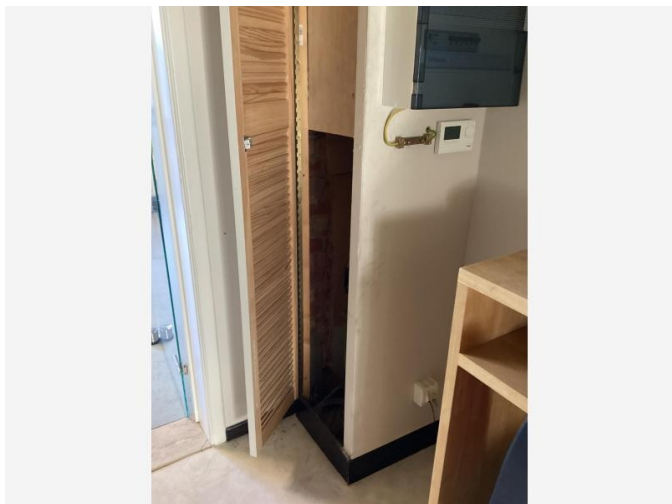
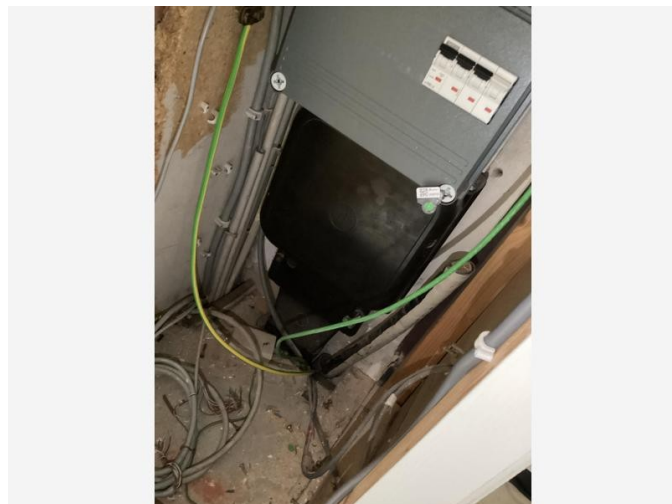
Eindbeoordeling materiaalrisico	Laag materiaalrisico en/of verlaagde kans op vezelvrijgave
---------------------------------	--

Gebondenheid	Categorie 1: hechtgebonden in oorsprong
Asbestsoort (vezeltype)	Crocidoliet aanwezig
Asbestconcentratie	Laag (< 50%)
Afschermingsgraad van het gehele materiaal	Geheel of deels (ook) vrij aan de binnenlucht
Toestand van het materiaal	Onbeschadigd, niet verweerd

Beschrijving	Bakeliet meter- en zekering kast
Omgeving	Binnen
Primaire drager	Communicatie en elektrische infrastructuur en uitrusting
Asbestmateriaal	Plaat, paneel, tablet - Type Bakeliet
Bindmiddel van asbestmateriaal	Kunststof of -hars
Gebondenheid op basis van bindmiddel	Hecht
Hoeveelheid (oppervlakte - dikte - aantal)	• 0,50 m ² - 1,00 cm - 1 stuk
Totaal volume	0,005 m ³
Eenvoudig bereikbaar	Ja
Bevestigingswijze	• Geschroefd
Identificatiemethode	De asbestdeskundige beoordeelt het materiaal als asbestverdacht en dus asbesthoudend, en dit zonder monsternamen. Motivatie: De materialen behoren niet toe aan de eigenaar voor wie de asbestdeskundige de asbestinventaris uitvoert.
Destructieve handeling voor identificatie	Nee
Opmerking	De meterkast hoort toe aan de nutsmaatschappij en dient door hen vervangen/verwijderd te worden.

Zorgvuldig beheren

- Zorg voor een veilig beheer. Vermijd het beschadigen van het asbestmateriaal. Controleer de toestand jaarlijks op wijzigingen.
- Voer bijkomende staalname(s) uit.

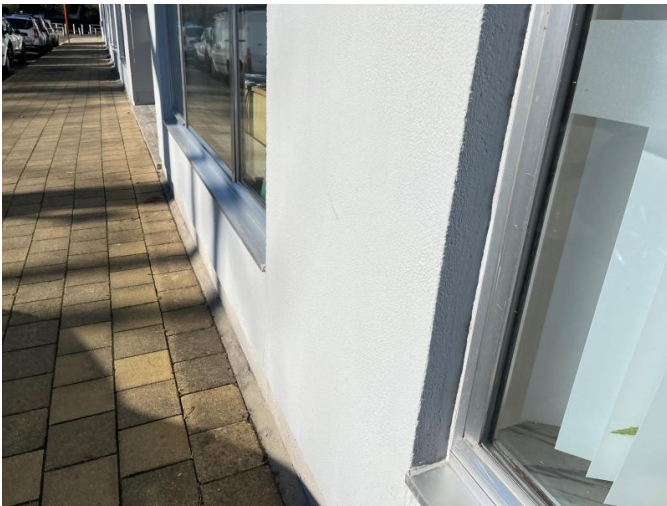
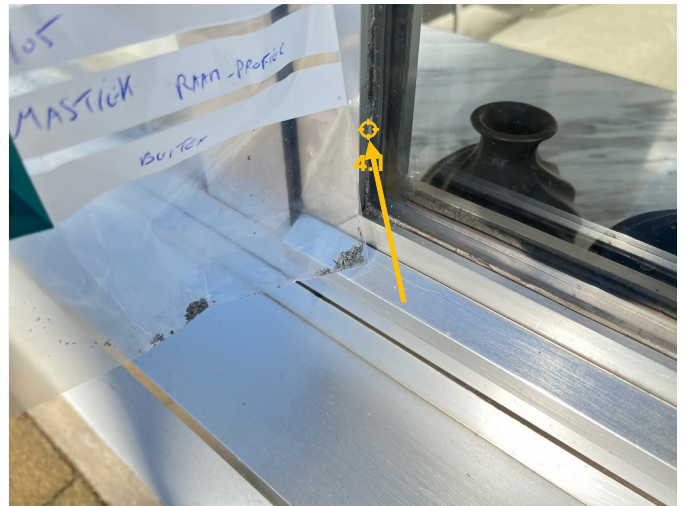
Eindbeoordeling materiaalrisico	Laag materiaalrisico en/of verlaagde kans op vezelvrijgave
---------------------------------	--

Gebondenheid	Categorie 1: hechtgebonden in oorsprong
Asbestsoort (vezeltype)	Alleen chrysotiel
Asbestconcentratie	Laag (< 50%)
Afschermingsgraad van het gehele materiaal	Geheel of deels vrij aan de buitenlucht
Toestand van het materiaal	Licht beschadigd, licht verweerd. Intact calciumsilicaatmateriaal of categorie III 'gebondenheid'

#	Type	Referentie	Resultaat
4.1	Puntmonster	M05	Chrysotiel

Beschrijving	Mastiek/kit tussen glas en profiel - buiten
Omgeving	Buiten
Primaire drager	Wandopening verticaal (raam, deur, ...)
Asbestmateriaal	In-situ afwerkingslagen - Pasta, stopverf, voegsel, stopsel, vulsel, mastiek, kitten, ...
Bindmiddel van asbestmateriaal	Kitten, mastiek, pasta
Gebondenheid op basis van bindmiddel	Hecht
Hoeveelheid (gewicht - aantal)	<ul style="list-style-type: none">• 0,60 kg - 1 stuk
Totaal gewicht	0,60 kg
Eenvoudig bereikbaar	Ja
Bevestigingswijze	<ul style="list-style-type: none">• Verlijmd, ingegoten, versmeerd
Identificatiemethode	Een monstername door de asbestdeskundige met laboanalyse door een asbestlabo.
Destructieve handeling voor identificatie	Nee
Opmerking	De hoeveelheid betreft een schatting

Zorgvuldig beheren

- Zorg voor een veilig beheer. Vermijd het beschadigen van het asbestmateriaal. Controleer de toestand jaarlijks op wijzigingen.

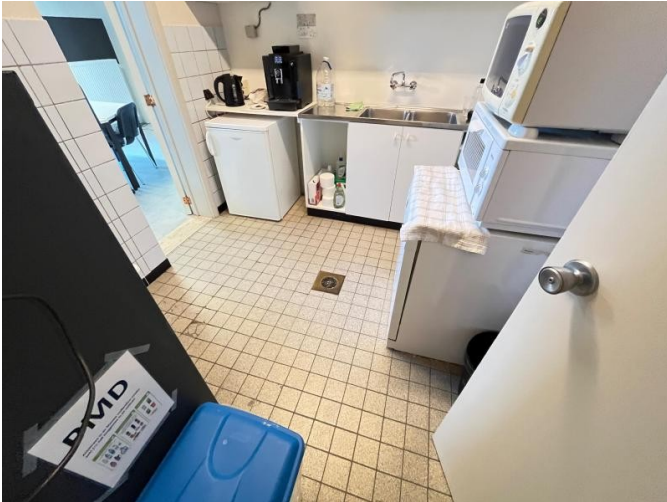
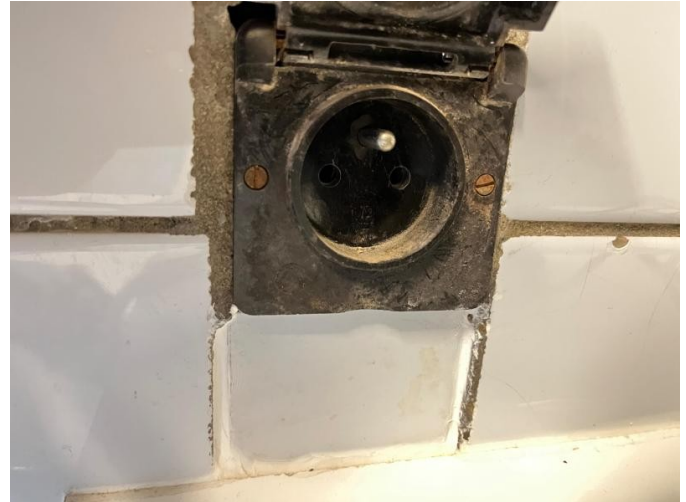
Eindbeoordeling materiaalrisico	Laag materiaalrisico en/of verlaagde kans op vezelvrijgave
---------------------------------	--

Gebondenheid	Categorie 1: hechtgebonden in oorsprong
Asbestsoort (vezeltype)	Crocidoliet aanwezig
Asbestconcentratie	Laag (< 50%)
Afschermingsgraad van het gehele materiaal	Geheel of deels (ook) vrij aan de binnenlucht
Toestand van het materiaal	Onbeschadigd, niet verweerd

Beschrijving	Bakeliet - Stopcontacten & schakelaars (binnen)
Omgeving	Binnen
Primaire drager	Communicatie en elektrische infrastructuur en uitrusting
Asbestmateriaal	Plaat, paneel, tablet - Type Bakeliet
Bindmiddel van asbestmateriaal	Kunststof of -hars
Gebondenheid op basis van bindmiddel	Hecht
Hoeveelheid (oppervlakte - dikte - aantal)	<ul style="list-style-type: none">• 0,05 m² - 1,00 cm - 4 stuks
Totaal volume	0,002 m ³
Eenvoudig bereikbaar	Ja
Bevestigingswijze	<ul style="list-style-type: none">• Geschroefd
Identificatiemethode	<p>De asbestdeskundige beoordeelt het materiaal als asbestverdacht en dus asbesthoudend, en dit zonder monstername.</p> <p>Motivatie: De monstername brengt andere schade aan dan schade die inherent is aan de monstername.</p>
Destructieve handeling voor identificatie	Nee
Opmerking	De genoteerde hoeveelheid betreft een schatting.

Zorgvuldig beheren

- Zorg voor een veilig beheer. Vermijd het beschadigen van het asbestmateriaal. Controleer de toestand jaarlijks op wijzigingen.
- Voer bijkomende staalname(s) uit.

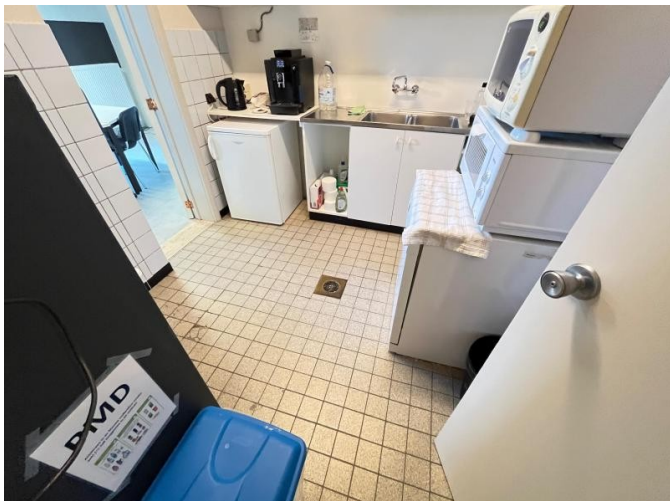
Fiche 6: Tegellijm onder vloertegels en achter plinttegels

Op moment van de inspectie kon niet worden nagegaan of de tegellijm onder de vloertegels of achter de plinttegels asbestverdacht is. Bij renovatie of verwijdering van de tegels dient het materiaal te worden geanalyseerd voor de werken van start gaan.

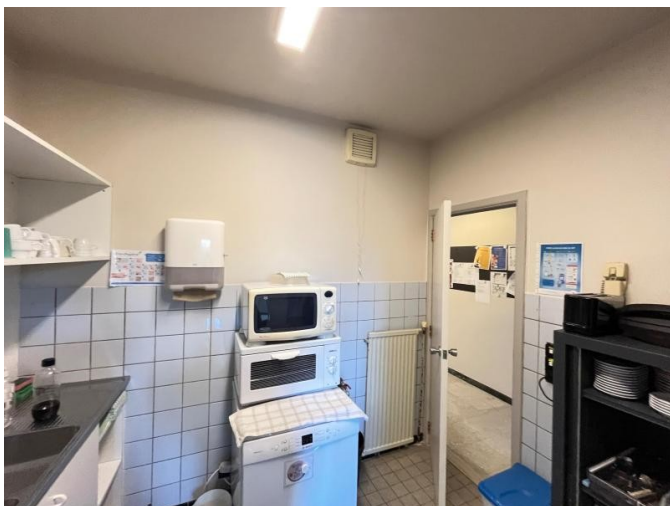
Op moment van de inspectie kon niet worden nagegaan of de tegellijm achter de muurtegels/plinten asbestverdacht is. Bij renovatie of verwijdering van de tegels dient het materiaal te worden geanalyseerd voor de werken van start gaan.

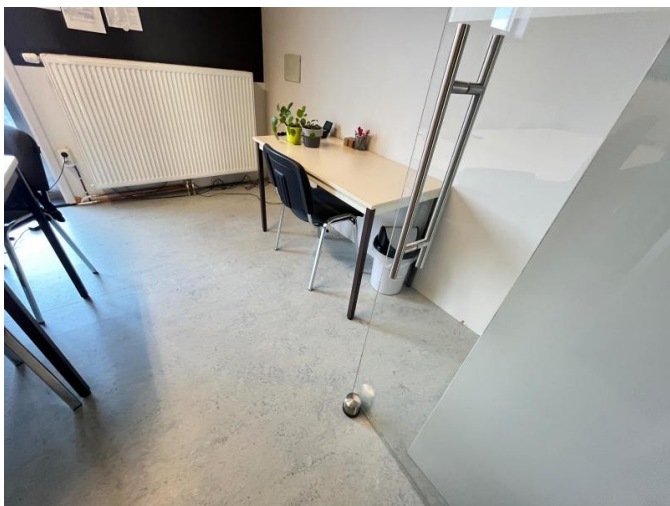
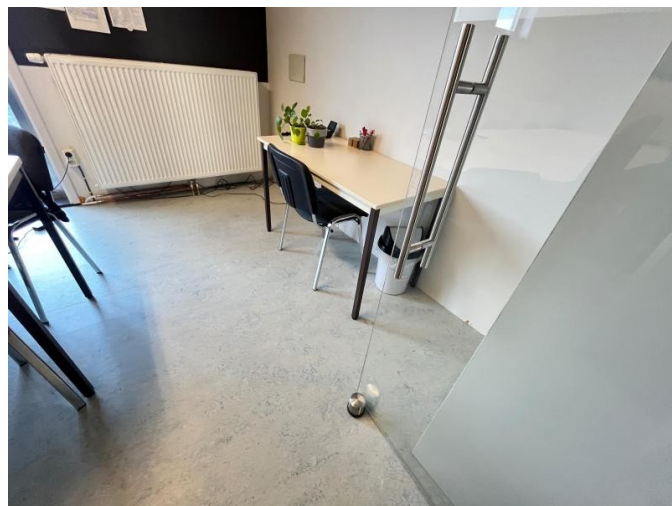
De aanwezige vloerbekleding is niet asbestverdacht. De onderliggende laag was echter niet inspecteerbaar zonder destructie tijdens de inspectie. Mogelijk is de onderliggende laag asbestverdacht.

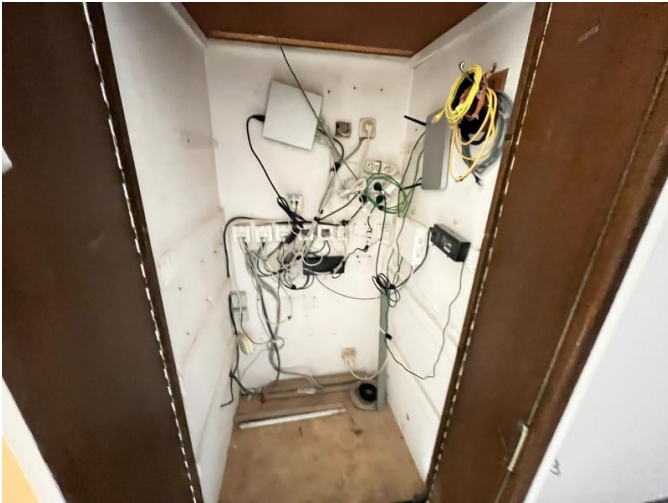
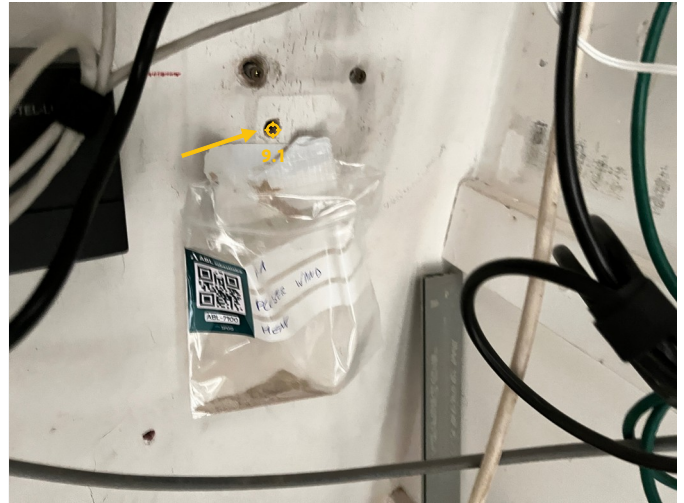
Fiche 9: Pleisterwerk wanden

#	Type	Referentie	Resultaat
9.1	Mengmonster	M01	Geen asbest

Beschrijving	Pleisterwerk wanden
Omgeving	Binnen
Primaire drager	Binnenwand
Bindmiddel van materiaal	Gips - kalk
Gebondenheid op basis van bindmiddel	Niet-hechtgebonden
Hoeveelheid (oppervlakte - dikte - aantal)	• 180,00 m ² - 1,50 cm - 1 stuk
Totaal volume	2,70 m ³
Identificatiemethode	Een monstername door de asbestdeskundige met laboanalyse door een asbestlabo.
Destructieve handeling voor identificatie	Nee
Opmerking	De hoeveelheid betreft een schatting. Het materiaal werd bemonsterd op de volgende locaties:droge en natte ruimte (keuken, berging en kantoor)

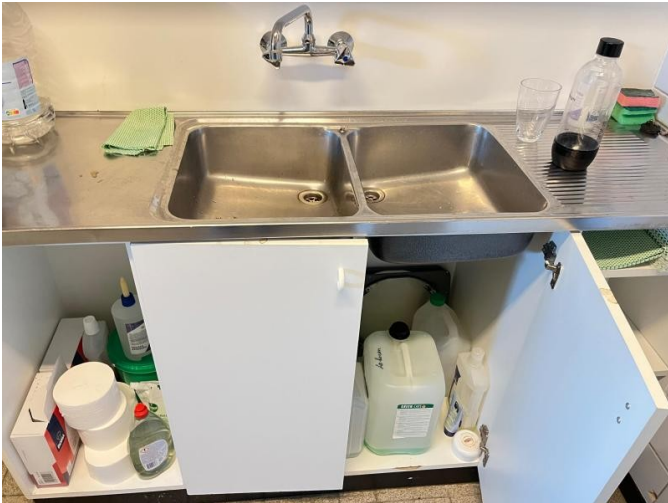
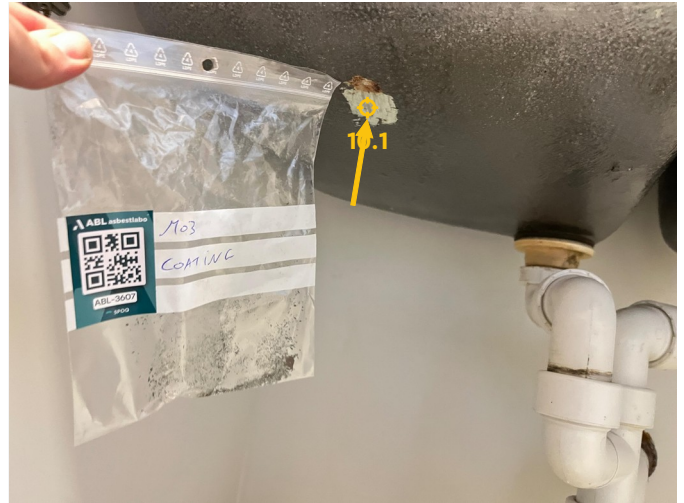
Fiche 10: Coating spoelbak

#	Type	Referentie	Resultaat
10.1	Puntmonster	M03	Geen asbest

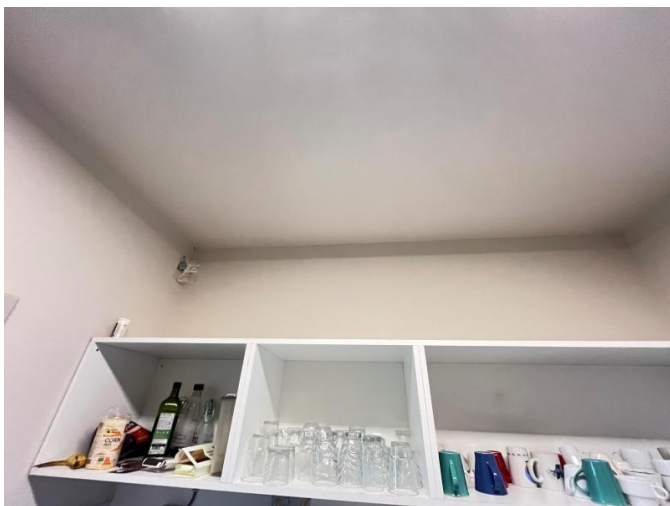
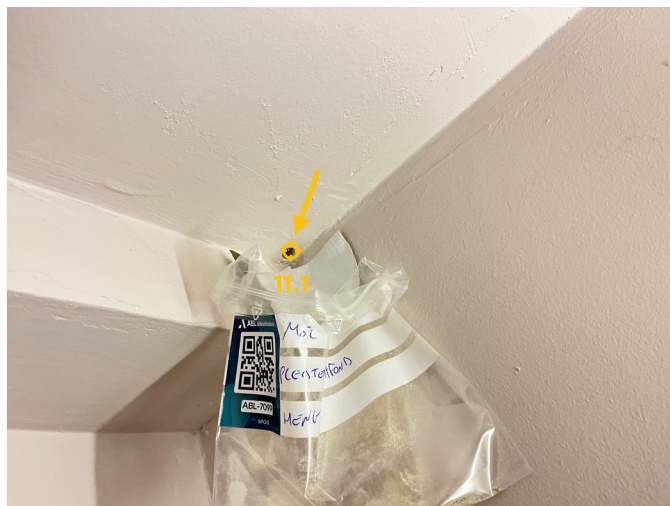
Fiche 11: Pleisterwerk plafonds

Beschrijving	Pleisterwerk plafonds
Omgeving	Binnen
Primaire drager	Plafond
Bindmiddel van materiaal	Gips - kalk
Gebondenheid op basis van bindmiddel	Niet-hechtgebonden
Hoeveelheid (oppervlakte - dikte - aantal)	• 70,00 m ² - 1,50 cm - 1 stuk
Totaal volume	1,05 m ³
Identificatiemethode	Een monstername door de asbestdeskundige met laboanalyse door een asbestlabo.
Destructieve handeling voor identificatie	Nee
Opmerking	De hoeveelheid betreft een schatting Het materiaal werd bemonsterd op de volgende locaties: droge en vochtige ruimte (keuken en berging)

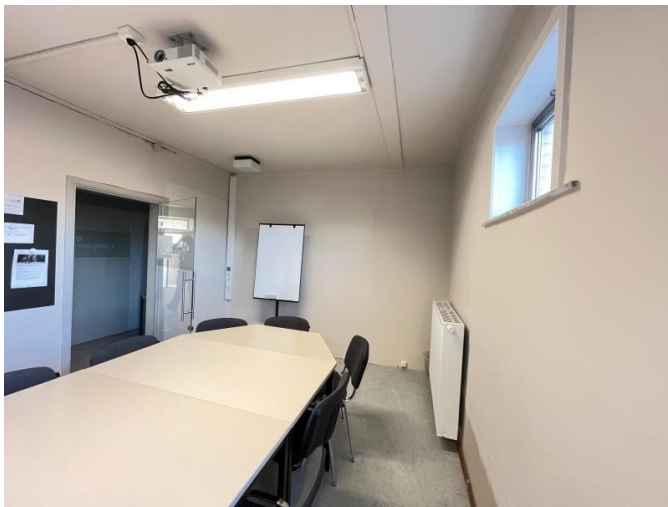
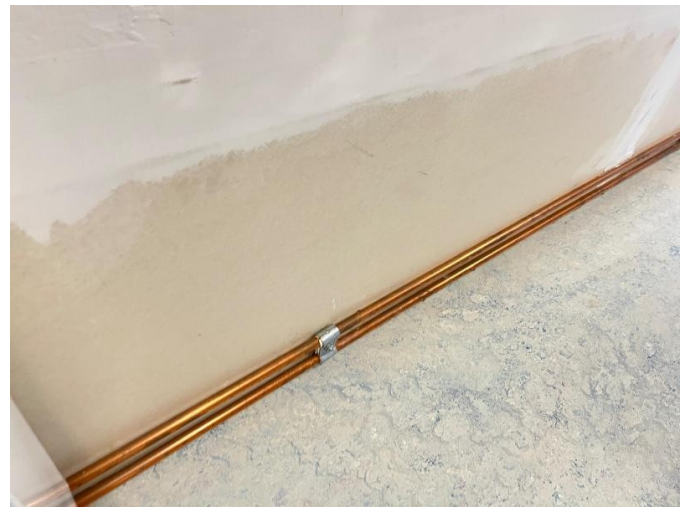
Beschrijving	Notitie	Terug te vinden op plannen
Fiche 12: Valse wand(en) gipskarton platen/hout/pvc	De valse wand(en) bestaat(bestaan) uit niet-asbestverdachte gipskarton platen. Zonder destructie is het niet mogelijk om na te gaan of er asbestverdachte materialen aanwezig zijn achter de valse wand(en).	Plan 1.1: Handelspand
Fiche 13: Plafondafwerking in gipskarton/hout/pvc	Het plafond bestaat uit niet-asbestverdachte gipskartonplaten/hout-/pvc platen . Zonder destructie is het niet mogelijk om na te gaan of er asbestverdachte materialen aanwezig zijn achter de gipskartonplaten/hout-/pvc platen.	Plan 1.1: Handelspand
