Asbestinventarisatetest

Dendermondesteenweg 84, 9070 Destelbergen

Attestnummer : 20260423-000458.000

Uitgegeven op : 23.04.2026

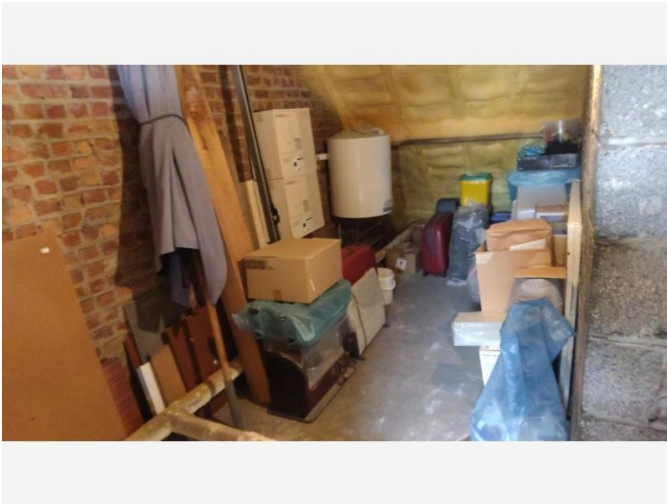
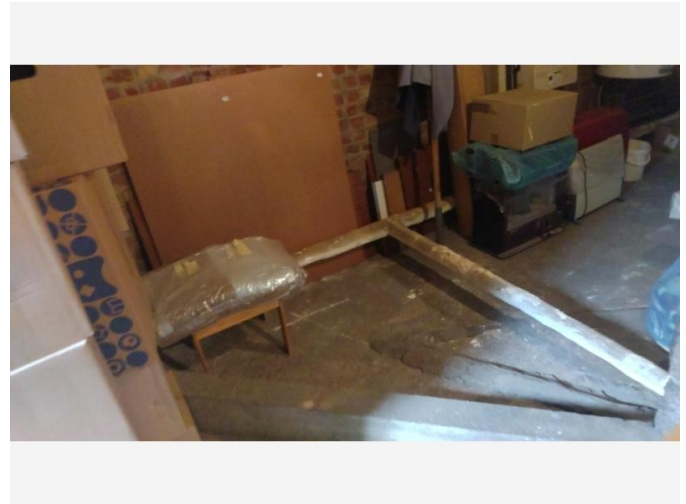
Dringend verwijderen

Eindbeoordeling materiaalrisico

Hoog materiaalrisico en/of hoge kans op vezelvrijgave

Gebondenheid	Categorie 2: niet-hechtgebonden met matrix
Asbestsoort (vezeltype)	Alleen chrysotiel aanwezig
Asbestconcentratie	Hoog ($\geq 50\%$)
Afschermingsgraad van het gehele materiaal	Geheel of deels vrij aan de binnenlucht, maar geen contact met binnenluchtstromen
Toestand van het materiaal	Matig beschadigd, matig verweerd

#	Type	Referentie	Resultaat
1.1	Mengmonster	M01 rechte stukken	Chrysotiel
1.2	Mengmonster	M02 bochten	Chrysotiel
1.3	Mengmonster	M03 rechte stukken	Chrysotiel
1.4	Mengmonster	M04 bochten	Chrysotiel

Beschrijving	Leidingisolatie in gips zolder
Omgeving	Binnen
Primaire drager	HVAC infrastructuur en uitrusting
Asbestmateriaal	In-situ afwerkingslagen - Thermische isolatie
Bindmiddel van asbestmateriaal	Gips - kalk
Gebondenheid op basis van bindmiddel	Niet-hechtgebonden
Hoeveelheid (lengte - omtrek - dikte - aantal)	<ul style="list-style-type: none">• 23,00 m - 20,00 cm - 1,00 cm - 1 stuk
Totaal volume	0,046 m ³
Eenvoudig bereikbaar	Ja
Bevestigingswijze	<ul style="list-style-type: none">• Verlijmd, ingegoten, versmeerd
Identificatiemethode	Een monstername door de asbestdeskundige met laboanalyse door een asbestlabo.
Destructieve handeling voor identificatie	Nee
Opmerking	De hoeveelheid is een zo nauwkeurig mogelijke opmeting, waar evenwel kleine afwijkingen op mogelijk zijn. Conform het inspectieprotocol worden rechte stukken en bochten apart bemonsterd.

- Scherm in afwachting van verwijdering het asbestmateriaal af van luchtstromingen en verstoring: bijvoorbeeld door het te verpakken, te fixeren, af te dekken, signalisatie - afbakening aan te brengen, ...
- Verwijder dit asbestmateriaal zo snel mogelijk. Volg de toestand goed op.

- Hermetische zone (erkend asbestverwijderaar)
Deze toepassing mag uitsluitend door een erkende asbestverwijderaar via de methodiek van hermetische zone verwijderd worden omdat verwijdering via de methodiek van eenvoudige handelingen en/of couveusezakmethode niet toegelaten is. De verwijdering leidt automatisch tot een verhoogd risico op vrijgave van asbestvezels (maximale concentratie 0,01 vezels/cm - CODEX Art. VI.3-54). (Bron: CODEX - Art. VI.3-61.- par 1.).

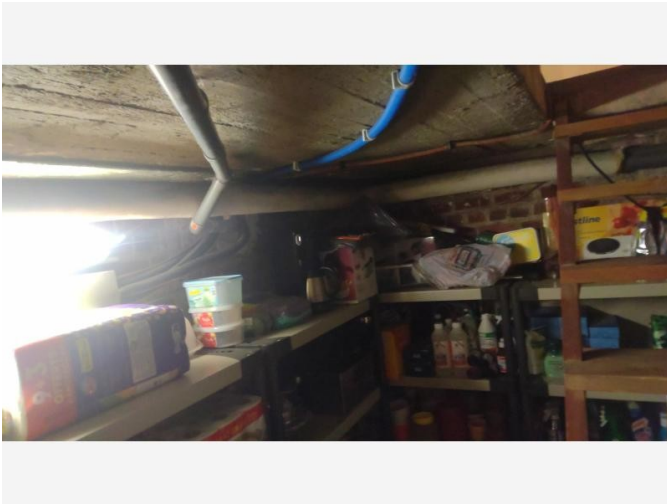
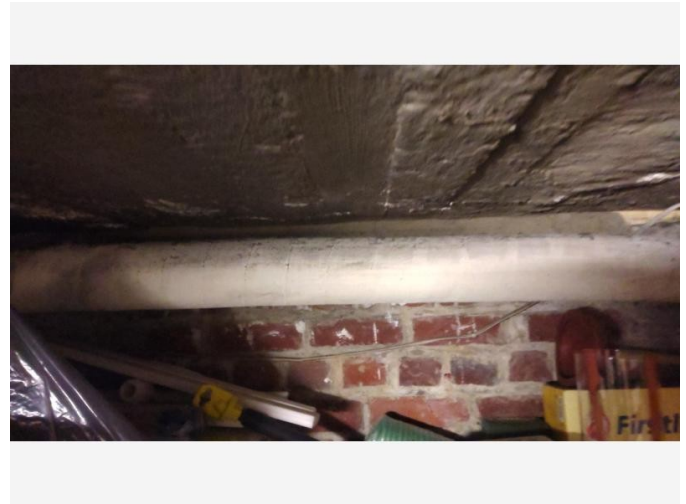
Verwijderen

Eindbeoordeling materiaalrisico

Verhoogd materiaalrisico en/of verhoogde kans op vezelvrijgave

Gebondenheid	Categorie 2: niet-hechtgebonden met matrix
Asbestsoort (vezeltype)	Alleen chrysotiel aanwezig
Asbestconcentratie	Hoog ($\geq 50\%$)
Afschermingsgraad van het gehele materiaal	Geheel of deels vrij aan de binnenlucht, maar geen contact met binnenluchtstromen
Toestand van het materiaal	Licht beschadigd, licht verweerd. Intacte calciumsilicaatplaat of materiaal met categorie 3-gebondenheid

#	Type	Referentie	Resultaat
2.1	Mengmonster	M05 rechte stukken	Chrysotiel
2.2	Mengmonster	M06 bochten	Chrysotiel

Beschrijving	Leidingisolatie in gips kelder
Omgeving	Binnen
Primaire drager	HVAC infrastructuur en uitrusting
Asbestmateriaal	In-situ afwerkingslagen - Thermische isolatie
Bindmiddel van asbestmateriaal	Gips - kalk
Gebondenheid op basis van bindmiddel	Niet-hechtgebonden
Hoeveelheid (lengte - omtrek - dikte - aantal)	<ul style="list-style-type: none">• 6,00 m - 30,00 cm - 1,00 cm - 1 stuk
Totaal volume	0,018 m ³
Eenvoudig bereikbaar	Ja
Bevestigingswijze	<ul style="list-style-type: none">• Verlijmd, ingegoten, versmeerd
Identificatiemethode	Een monstername door de asbestdeskundige met laboanalyse door een asbestlabo.
Destructieve handeling voor identificatie	Nee
Opmerking	De hoeveelheid is een zo nauwkeurig mogelijke opmeting, waar evenwel kleine afwijkingen op mogelijk zijn. Conform het inspectieprotocol worden rechte stukken en bochten apart bemonsterd.

- Scherm in afwachting van verwijdering het asbestmateriaal af van luchtstromingen en verstoring: bijvoorbeeld door het te verpakken, te fixeren, af te dekken, signalisatie - afbakening aan te brengen, ...
- Verwijder dit asbestmateriaal zo snel mogelijk. Volg de toestand goed op.

- Hermetische zone (erkend asbestverwijderaar)
Deze toepassing mag uitsluitend door een erkende asbestverwijderaar via de methodiek van hermetische zone verwijderd worden omdat verwijdering via de methodiek van eenvoudige handelingen en/of couveusezakmethode niet toegelaten is. De verwijdering leidt automatisch tot een verhoogd risico op vrijgave van asbestvezels (maximale concentratie 0,01 vezels/cm - CODEX Art. VI.3-54). (Bron: CODEX - Art. VI.3-61.- par 1.).

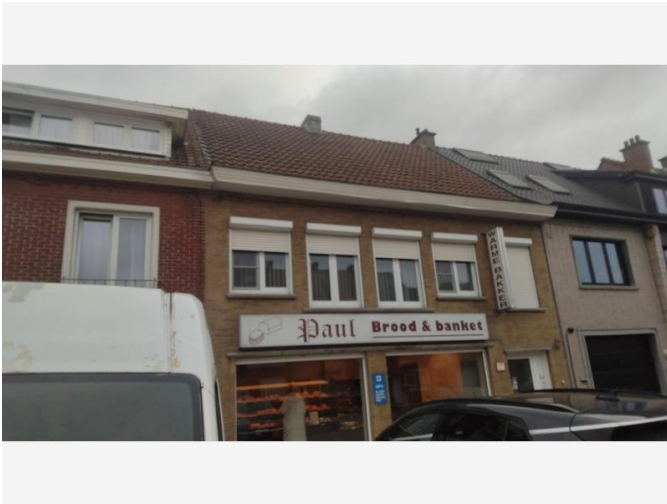
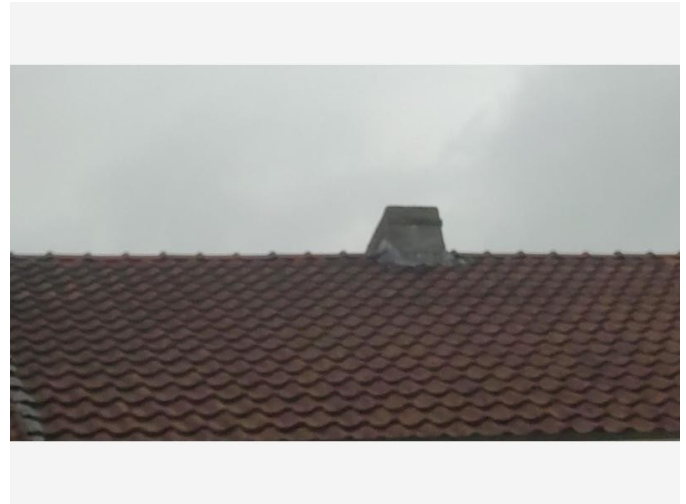
Beschrijving	Schouw
Omgeving	Buiten
Primaire drager	HVAC infrastructuur en uitrusting
Asbestmateriaal	Rookgaskanaal
Bindmiddel van asbestmateriaal	Cement
Gebondenheid op basis van bindmiddel	Hecht
Hoeveelheid (lengte - omtrek - dikte - aantal)	<ul style="list-style-type: none"> • 0,50 m - 60,00 cm - 1,00 cm - 1 stuk
Totaal volume	0,003 m ³
Eenvoudig bereikbaar	Ja
Bevestigingswijze	<ul style="list-style-type: none"> • Verlijmd, ingegoten, versmeerd
Identificatiemethode	<p>De asbestdeskundige beoordeelt het materiaal als asbestverdacht en dus asbesthoudend, en dit zonder monstername.</p> <p>Motivatie: Er is een onderzoeksbeperking die monstername verhindert; De ruimte of het materiaal bevindt zich hoger dan 3,5 meter vanaf een vaste ondergrond.</p>
Destructieve handeling voor identificatie	Nee
Opmerking	De hoeveelheid is een zo nauwkeurig mogelijke opmeting, waar evenwel kleine afwijkingen op mogelijk zijn.

- Eenvoudige handelingen: mag via doe-het-zelf of door werknemer(s) met opleidingsattest eenvoudige handelingen
Deze toepassing mag door een aannemer die over een opleidingsattest eenvoudige handelingen beschikt of door een particulier (doe-het-zelver), verwijderd worden indien er geen verhoogd risico op vrijgave van asbestvezels (max. concentratie 0,01 vezels/cm³ - CODEX Art. VI.3-54) ontstaat en de toepassing voorafgaand wordt gefixeerd/bevochtigd. De individuele elementen moeten zonder machinale werktuigen (boormachine, slijpschijf, hogedrukreiniger, â†) en zonder breken of gooien een voor een losgemaakt worden en dubbel en luchtdicht verpakt afgevoerd worden naar een erkend afvalpunt (recyclagepark). Daar moeten ze voorzichtig in de container voor asbestafval worden gelegd. Op het recyclagepark worden uitsluitend hechtgebonden asbestmaterialen aanvaard. Niet-hechtgebonden asbestmaterialen kunnen enkel bij een erkend asbestverwijderaar of asbestafvalverwerker worden aangeboden.

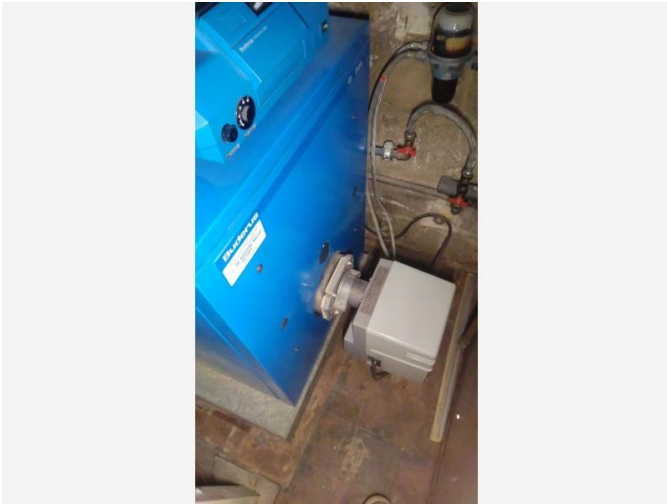
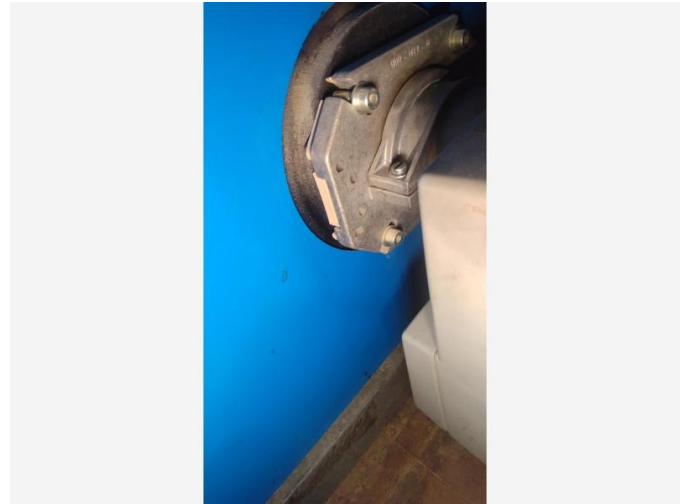
Beschrijving	Pakking CV-brander
Omgeving	Binnen
Primaire drager	CV-ketel
Asbestmateriaal	Pakking, dichting
Bindmiddel van asbestmateriaal	Karton - papier - viltachtig
Gebondenheid op basis van bindmiddel	Niet-hechtgebonden
Hoeveelheid (gewicht - aantal)	<ul style="list-style-type: none">• 0,20 kg - 1 stuk
Totaal gewicht	0,20 kg
Eenvoudig bereikbaar	Ja
Bevestigingswijze	<ul style="list-style-type: none">• Geklemd
Identificatiemethode	<p>De asbestdeskundige beoordeelt het materiaal als asbestverdacht en dus asbesthoudend, en dit zonder monstername.</p> <p>Motivatie: De opdrachtgever weigert om het materiaal te laten bemonsteren.</p>
Destructieve handeling voor identificatie	Nee
Opmerking	De hoeveelheid is een zo nauwkeurig mogelijke opmeting, waar evenwel kleine afwijkingen op mogelijk zijn.

- Eenvoudige handelingen: mag via doe-het-zelf of door werknemer(s) met opleidingsattest eenvoudige handelingen
Deze toepassing mag door een aannemer die over een opleidingsattest eenvoudige handelingen beschikt of door een particulier (doe-het-zelver), verwijderd worden indien er geen verhoogd risico op vrijgave van asbestvezels (max. concentratie 0,01 vezels/cm³ - CODEX Art. VI.3-54) ontstaat en de toepassing voorafgaand wordt gefixeerd/bevochtigd. De individuele elementen moeten zonder machinale werktuigen (boormachine, slijpschijf, hogedrukreiniger, â†) en zonder breken of gooien een voor een losgemaakt worden en dubbel en luchtdicht verpakt afgevoerd worden naar een erkend afvalpunt (recyclagepark). Daar moeten ze voorzichtig in de container voor asbestafval worden gelegd. Op het recyclagepark worden uitsluitend hechtgebonden asbestmaterialen aanvaard. Niet-hechtgebonden asbestmaterialen kunnen enkel bij een erkend asbestverwijderaar of asbestafvalverwerker worden aangeboden.

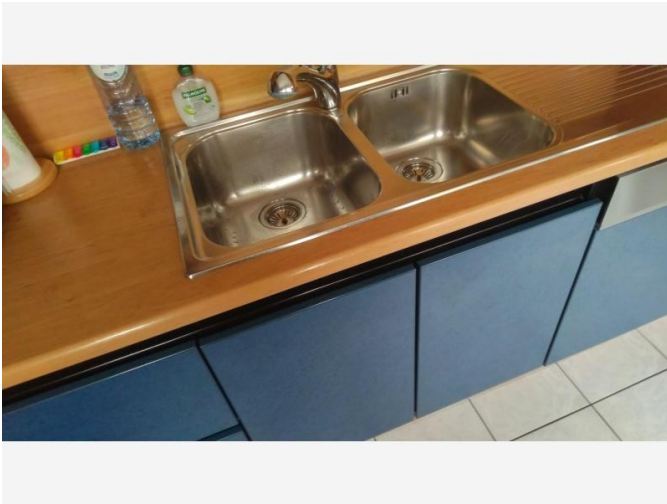
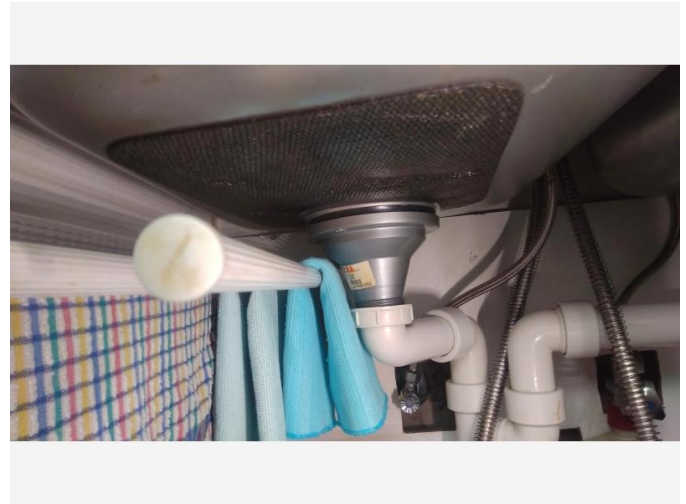
Beschrijving	Anti-dreunplaatje
Omgeving	Binnen
Primaire drager	Sanitaire infrastructuur en uitrusting (toe- en afvoer)
Asbestmateriaal	ontdreuningsplaat
Bindmiddel van asbestmateriaal	Bitumen (roofing, teer, asfalt)
Gebondenheid op basis van bindmiddel	Hecht
Hoeveelheid (gewicht - aantal)	<ul style="list-style-type: none">• 0,50 kg - 1 stuk
Totaal gewicht	0,50 kg
Eenvoudig bereikbaar	Ja
Bevestigingswijze	<ul style="list-style-type: none">• Verlijmd, ingegoten, versmeerd
Identificatiemethode	<p>De asbestdeskundige beoordeelt het materiaal als asbestverdacht en dus asbesthoudend, en dit zonder monsternamen.</p> <p>Motivatie: De opdrachtgever weigert om het materiaal te laten bemonsteren.</p>
Destructieve handeling voor identificatie	Nee
Opmerking	De hoeveelheid is een zo nauwkeurig mogelijke opmeting, waar evenwel kleine afwijkingen op mogelijk zijn.

- Eenvoudige handelingen: mag via doe-het-zelf of door werknemer(s) met opleidingsattest eenvoudige handelingen
Deze toepassing mag door een aannemer die over een opleidingsattest eenvoudige handelingen beschikt of door een particulier (doe-het-zelver), verwijderd worden indien er geen verhoogd risico op vrijgave van asbestvezels (max. concentratie 0,01 vezels/cm³ - CODEX Art. VI.3-54) ontstaat en de toepassing voorafgaand wordt gefixeerd/bevochtigd. De individuele elementen moeten zonder machinale werktuigen (boormachine, slijpschijf, hogedrukreiniger, â†) en zonder breken of gooien een voor een losgemaakt worden en dubbel en luchtdicht verpakt afgevoerd worden naar een erkend afvalpunt (recyclagepark). Daar moeten ze voorzichtig in de container voor asbestafval worden gelegd. Op het recyclagepark worden uitsluitend hechtgebonden asbestmaterialen aanvaard. Niet-hechtgebonden asbestmaterialen kunnen enkel bij een erkend asbestverwijderaar of asbestafvalverwerker worden aangeboden.

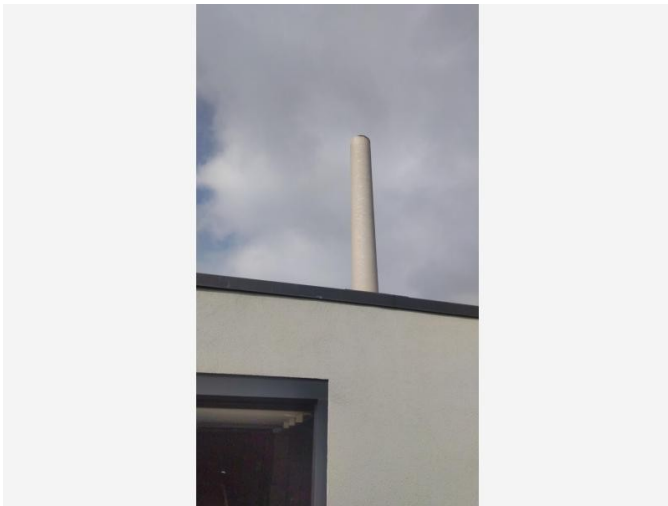
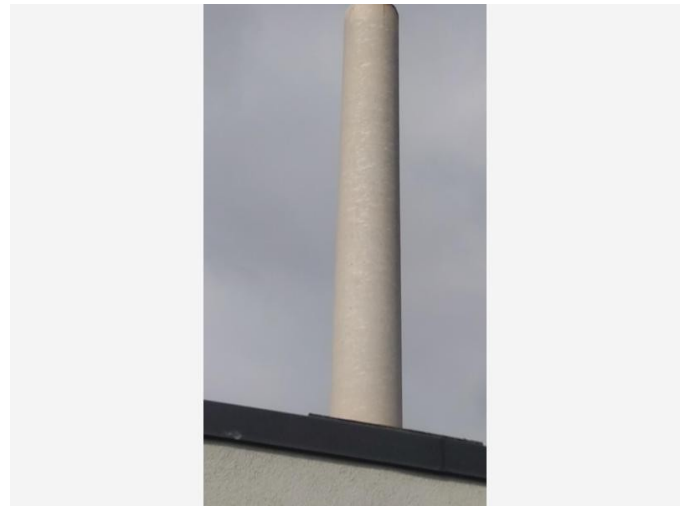
Beschrijving	Rookgaskanaal in asbestcement
Omgeving	Buiten
Primaire drager	HVAC infrastructuur en uitrusting
Asbestmateriaal	Rookgaskanaal
Bindmiddel van asbestmateriaal	Cement
Gebondenheid op basis van bindmiddel	Hecht
Hoeveelheid (lengte - omtrek - dikte - aantal)	<ul style="list-style-type: none">• 3,00 m - 40,00 cm - 1,50 cm - 4 stuks
Totaal volume	0,072 m ³
Eenvoudig bereikbaar	Ja
Bevestigingswijze	<ul style="list-style-type: none">• Geklemd• Verlijmd, ingegoten, versmeerd
Identificatiemethode	<p>De asbestdeskundige beoordeelt het materiaal als asbestverdacht en dus asbesthoudend, en dit zonder monsternamen.</p> <p>Motivatie: De opdrachtgever weigert om het materiaal te laten bemonsteren.</p>
Destructieve handeling voor identificatie	Nee
Opmerking	Deze oppervlakte werd niet gemeten, maar geschat op basis van een benadering voor alle aanwezige rookgaskanalen. Deze schatting mag niet worden gebruikt als maatstaf voor heffingen.

- Eenvoudige handelingen: mag via doe-het-zelf of door werknemer(s) met opleidingsattest eenvoudige handelingen
Deze toepassing mag door een aannemer die over een opleidingsattest eenvoudige handelingen beschikt of door een particulier (doe-het-zelver), verwijderd worden indien er geen verhoogd risico op vrijgave van asbestvezels (max. concentratie 0,01 vezels/cm³ - CODEX Art. VI.3-54) ontstaat en de toepassing voorafgaand wordt gefixeerd/bevochtigd. De individuele elementen moeten zonder machinale werktuigen (boormachine, slijpschijf, hogedrukreiniger, â†) en zonder breken of gooien een voor een losgemaakt worden en dubbel en luchtdicht verpakt afgevoerd worden naar een erkend afvalpunt (recyclagepark). Daar moeten ze voorzichtig in de container voor asbestafval worden gelegd. Op het recyclagepark worden uitsluitend hechtgebonden asbestmaterialen aanvaard. Niet-hechtgebonden asbestmaterialen kunnen enkel bij een erkend asbestverwijderaar of asbestafvalverwerker worden aangeboden.

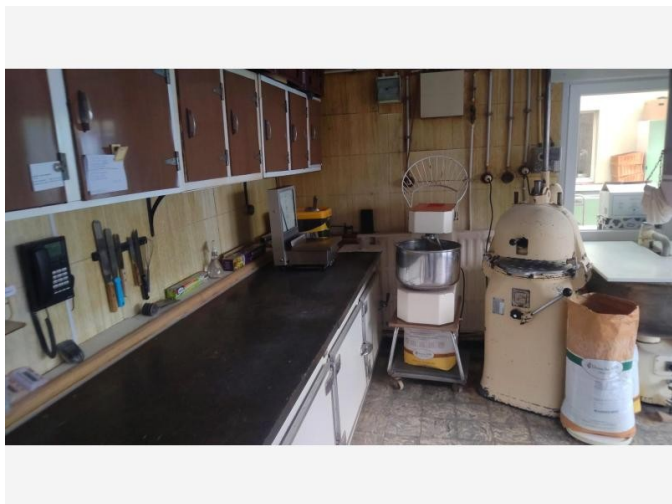
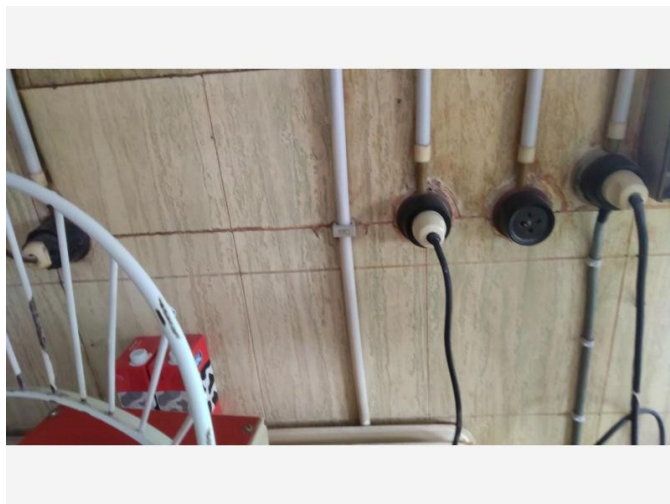
Beschrijving	Bakeliet stopcontact(en)
Omgeving	Binnen
Primaire drager	Communicatie en elektrische infrastructuur en uitrusting
Asbestmateriaal	Plaat, paneel, tablet - Type Bakeliet
Bindmiddel van asbestmateriaal	Kunststof of -hars
Gebondenheid op basis van bindmiddel	Hecht
Hoeveelheid (oppervlakte - dikte - aantal)	<ul style="list-style-type: none"> • 0,10 m² - 0,30 cm - 4 stuks
Totaal volume	0,001 m ³
Eenvoudig bereikbaar	Ja
Bevestigingswijze	<ul style="list-style-type: none"> • Geschroefd
Identificatiemethode	<p>De asbestdeskundige beoordeelt het materiaal als asbestverdacht en dus asbesthoudend, en dit zonder monstername.</p> <p>Motivatie: De opdrachtgever weigert om het materiaal te laten bemonsteren.</p>
Destructieve handeling voor identificatie	Nee
Opmerking	<p>Deze oppervlakte werd niet gemeten, maar geschat op basis van een benadering voor alle aanwezige stopcontacten. Deze schatting mag niet worden gebruikt als maatstaf voor heffingen. Als deskundige hebben wij geverifieerd dat het materiaal inderdaad bakeliet betreft en geen harde PVC. Bakeliet wordt door ons beschouwd als een asbestverdachte toepassing, aangezien het in veel gevallen asbesthoudend is. We hebben echter geen staalname uitgevoerd om de functionaliteit van de stopcontacten niet in gevaar te brengen.</p>

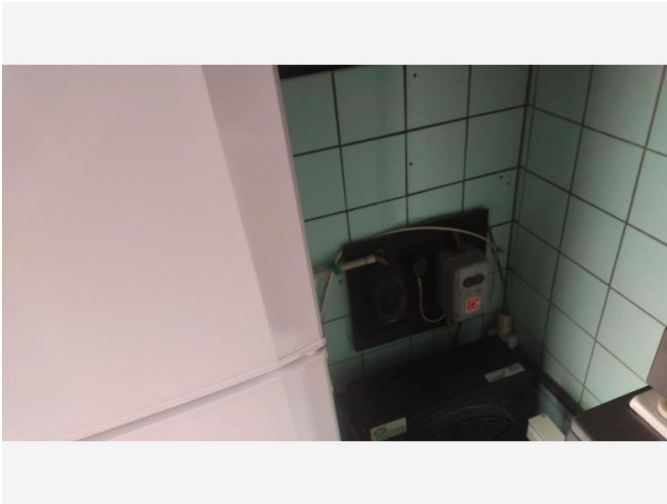
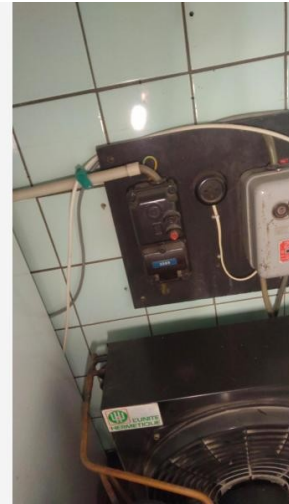
Beschrijving	Bakeliet zekeringkast
Omgeving	Binnen
Primaire drager	Communicatie en elektrische infrastructuur en uitrusting
Asbestmateriaal	Plaat, paneel, tablet - Type Bakeliet
Bindmiddel van asbestmateriaal	Kunststof of -hars
Gebondenheid op basis van bindmiddel	Hecht
Hoeveelheid (oppervlakte - dikte - aantal)	• 0,10 m ² - 1,00 cm - 1 stuk
Totaal volume	0,001 m ³
Eenvoudig bereikbaar	Ja
Bevestigingswijze	• Geschroefd
Identificatiemethode	De asbestdeskundige beoordeelt het materiaal als asbestverdacht en dus asbesthoudend, en dit zonder monstername. Motivatie: De monstername brengt andere schade aan dan schade die inherent is aan de monstername.
Destructieve handeling voor identificatie	Nee
Opmerking	De hoeveelheid is een zo nauwkeurig mogelijke opmeting, waar evenwel kleine afwijkingen op mogelijk zijn.

- Eenvoudige handelingen: mag via doe-het-zelf of door werknemer(s) met opleidingsattest eenvoudige handelingen
Deze toepassing mag door een aannemer die over een opleidingsattest eenvoudige handelingen beschikt of door een particulier (doe-het-zelver), verwijderd worden indien er geen verhoogd risico op vrijgave van asbestvezels (max. concentratie 0,01 vezels/cm³ - CODEX Art. VI.3-54) ontstaat en de toepassing voorafgaand wordt gefixeerd/bevochtigd. De individuele elementen moeten zonder machinale werktuigen (boormachine, slijpschijf, hogedrukreiniger, etc.) en zonder breken of gooien een voor een losgemaakt worden en dubbel en luchtdicht verpakt afgevoerd worden naar een erkend afvalpunt (recyclagepark). Daar moeten ze voorzichtig in de container voor asbestafval worden gelegd. Op het recyclagepark worden uitsluitend hechtgebonden asbestmaterialen aanvaard. Niet-hechtgebonden asbestmaterialen kunnen enkel bij een erkend asbestverwijderaar of asbestafvalverwerker worden aangeboden.

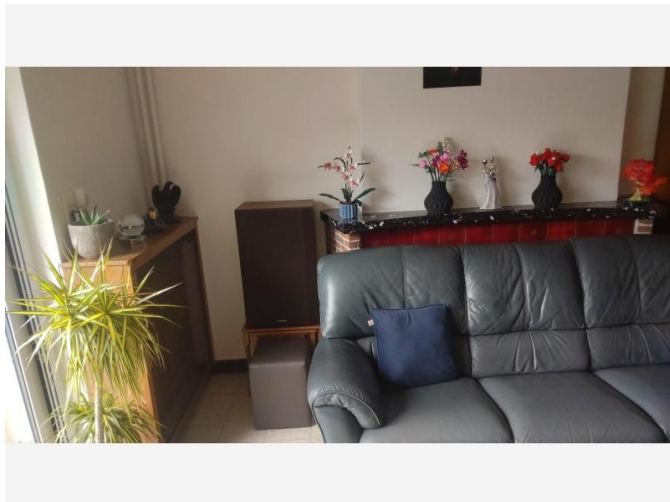
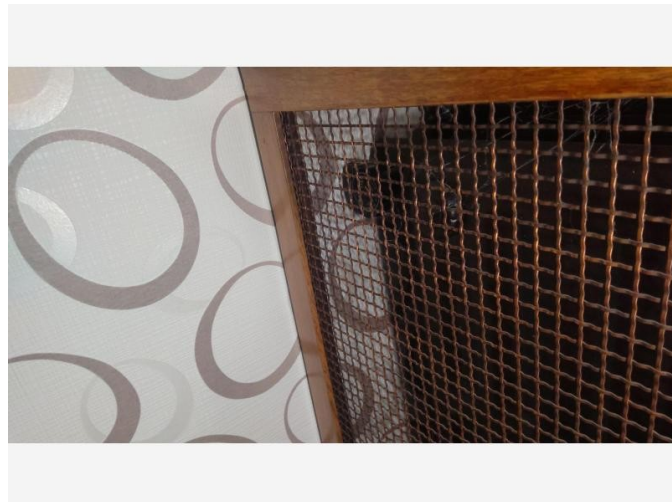
Beschrijving	Oude radiatorknoppen
Omgeving	Binnen
Primaire drager	Ruimteverwarming
Asbestmateriaal	Plaat, paneel, tablet - Type Bakeliet
Bindmiddel van asbestmateriaal	Kunststof of -hars
Gebondenheid op basis van bindmiddel	Hecht
Hoeveelheid (oppervlakte - dikte - aantal)	• 0,10 m ² - 1,00 cm - 1 stuk
Totaal volume	0,001 m ³
Eenvoudig bereikbaar	Ja
Bevestigingswijze	• Geschroefd
Identificatiemethode	De asbestdeskundige beoordeelt het materiaal als asbestverdacht en dus asbesthoudend, en dit zonder monstername. Motivatie: De monstername brengt andere schade aan dan schade die inherent is aan de monstername.
Destructieve handeling voor identificatie	Nee
Opmerking	De hoeveelheid is een zo nauwkeurig mogelijke opmeting, waar evenwel kleine afwijkingen op mogelijk zijn.

- Eenvoudige handelingen: mag via doe-het-zelf of door werknemer(s) met opleidingsattest eenvoudige handelingen
Deze toepassing mag door een aannemer die over een opleidingsattest eenvoudige handelingen beschikt of door een particulier (doe-het-zelver), verwijderd worden indien er geen verhoogd risico op vrijgave van asbestvezels (max. concentratie 0,01 vezels/cm³ - CODEX Art. VI.3-54) ontstaat en de toepassing voorafgaand wordt gefixeerd/bevochtigd. De individuele elementen moeten zonder machinale werktuigen (boormachine, slijpschijf, hogedrukreiniger, etc.) en zonder breken of gooien een voor een losgemaakt worden en dubbel en luchtdicht verpakt afgevoerd worden naar een erkend afvalpunt (recyclagepark). Daar moeten ze voorzichtig in de container voor asbestafval worden gelegd. Op het recyclagepark worden uitsluitend hechtgebonden asbestmaterialen aanvaard. Niet-hechtgebonden asbestmaterialen kunnen enkel bij een erkend asbestverwijderaar of asbestafvalverwerker worden aangeboden.

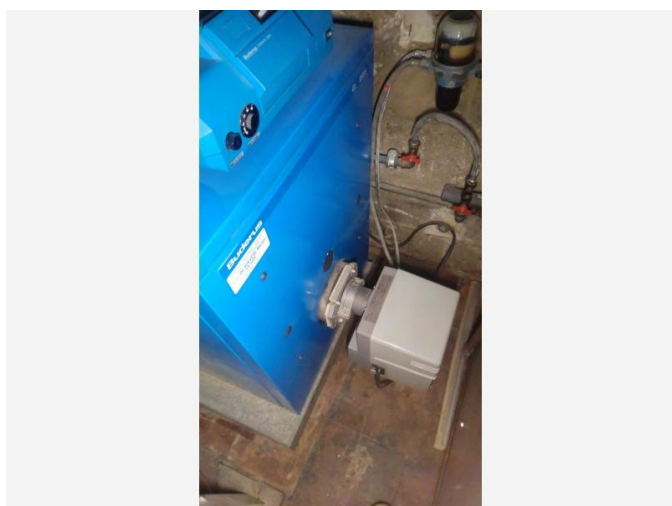
Beschrijving	Notitie	Terug te vinden op plannen
Fiche 20: CV-brander	De CV-brander bevat mogelijk asbesthoudende pakkingen, dichtingen, isolatiematerialen of andere asbestverdachte elementen. Laat dit onderzoeken door een bevoegd technicus bij onderhoud of vervanging.	Plan 1.2: verdiep 0
