Asbestinventarisatetest

Kapellen 4, 9660 Brakel

Attestnummer : 20260518-000157.000

Uitgegeven op : 18.05.2026

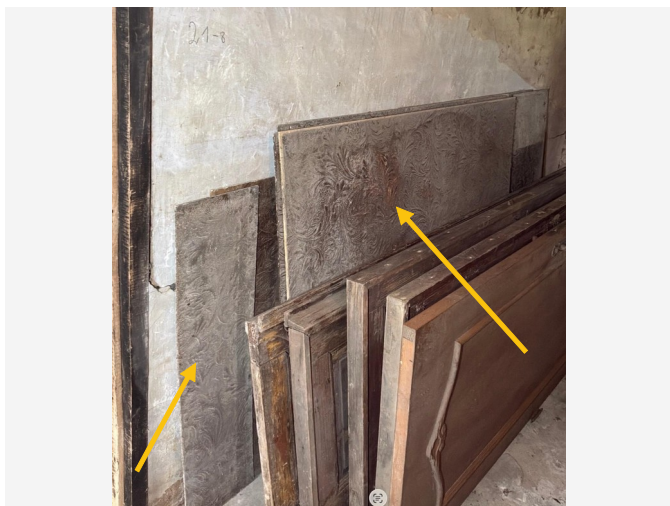
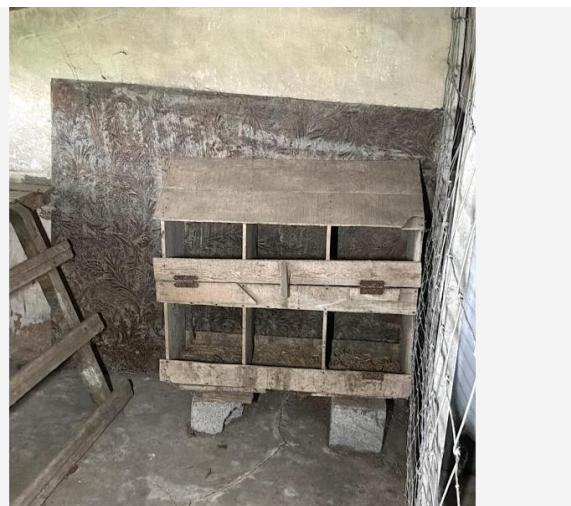
Het asbestmateriaal valt onder de mijlpaal van 2040.

Beschrijving	Cementgebonden lambrisering
Type afvalstof	Betreft stock-voorraad of gedemonteerde asbestmaterialen
Aanwezige resten	Verschillende lambrisering platen op verschillende locaties
Omgeving	Binnen
Primaire drager	Bodem
Asbestmaterialen	<ul style="list-style-type: none">Dak- en gevelbekleding - Plaat
Bindmiddel van asbestmateriaal	Cement
Gebondenheid op basis van bindmiddel	Hecht
Hoeveelheid (gewicht - aantal)	<ul style="list-style-type: none">50,00 kg - 1 stuk
Totaal gewicht	50,00 kg
Eenvoudig bereikbaar	Ja
Identificatiemethode	De asbestdeskundige beoordeelt het materiaal als asbestverdacht en dus asbesthoudend, en dit zonder monsternamen.
Opmerking	Het gewicht is een beredeneerde schatting, waaraan geen rechten worden verleend. Er wordt aangenomen dat deze toepassing asbest bevat, tot het tegendeel is bewezen.

- Verwijder het asbestafval.

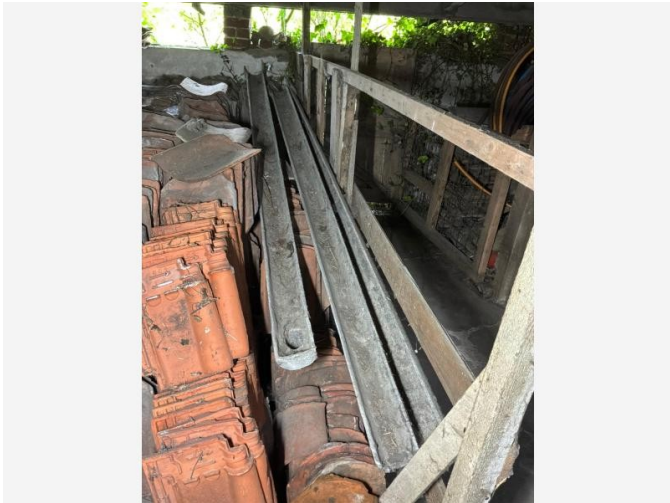
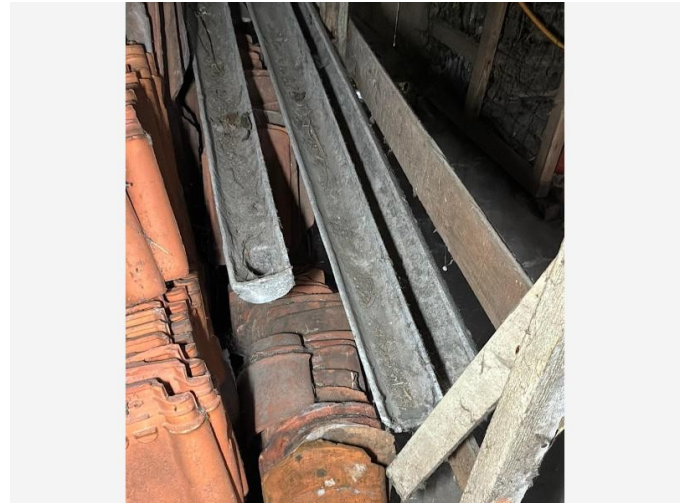
Het asbestmateriaal valt onder de mijlpaal van 2040.

Beschrijving	Cementgebonden dakgoten
Type afvalstof	Betreft stock-voorraad of gedemonteerde asbestmaterialen
Aanwezige resten	Verschillende dakgoten samen
Omgeving	Binnen
Primaire drager	Bodem
Asbestmaterialen	<ul style="list-style-type: none">• Dakgoot
Bindmiddel van asbestmateriaal	Cement
Gebondenheid op basis van bindmiddel	Hecht
Hoeveelheid (gewicht - aantal)	<ul style="list-style-type: none">• 80,00 kg - 1 stuk
Totaal gewicht	80,00 kg
Eenvoudig bereikbaar	Ja
Identificatiemethode	De asbestdeskundige beoordeelt het materiaal als asbestverdacht en dus asbesthoudend, en dit zonder monsternamen.
Opmerking	Het gewicht is een beredeneerde schatting, waaraan geen rechten worden verleend. Er wordt aangenomen dat deze toepassing asbest bevat, tot het tegendeel is bewezen.

- Verwijder het asbestafval.

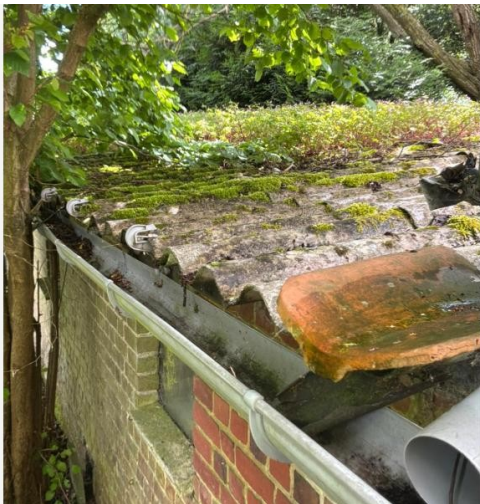
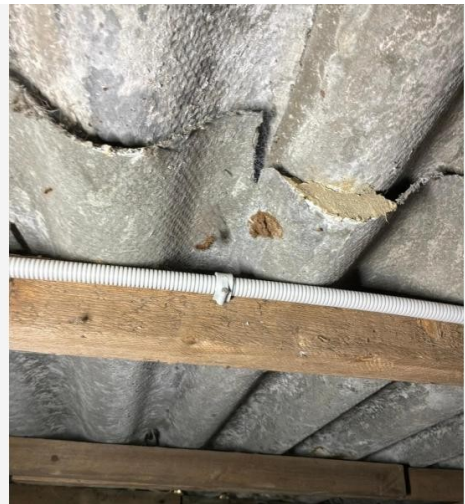
Het asbestmateriaal valt onder de mijlpaal van 2034.

Beschrijving	Golfplaten (met staalname)
Omgeving	Grenst aan binnen- en buitenlucht
Primaire drager	Schuin dak
Asbestmateriaal	Dak- en gevelbekleding - Golfplaat
Bindmiddel van asbestmateriaal	Cement
Gebondenheid op basis van bindmiddel	Hecht
Hoeveelheid (oppervlakte - aantal)	<ul style="list-style-type: none">• 138,00 m² - 1 stuk
Totale oppervlakte	138,00 m ²
Eenvoudig bereikbaar	Ja
Bevestigingswijze	<ul style="list-style-type: none">• Geschroefd
Identificatiemethode	Een monstername door de asbestdeskundige met laboanalyse door een asbestlabo.
Destructieve handeling voor identificatie	Nee
Opmerking	Er kan een lichte afwijking zijn op de opgemeten en doorgegeven dimensies, hierdoor worden er geen rechten aan verleend.

- Zorg voor een veilig beheer. Vermijd het beschadigen van het asbestmateriaal. Controleer de toestand jaarlijks op wijzigingen.
- Hemelwater dat afspoelt van asbestcement daken of gevels kan asbestdeeltjes bevatten. Gebruik het enkel voor gesloten circuits (bv. spoelen toiletten). Reinig na het vervangen van het dak of de gevel de dakgoten en regenwaterput of -ton om asbesthoudend sediment of slib te verwijderen

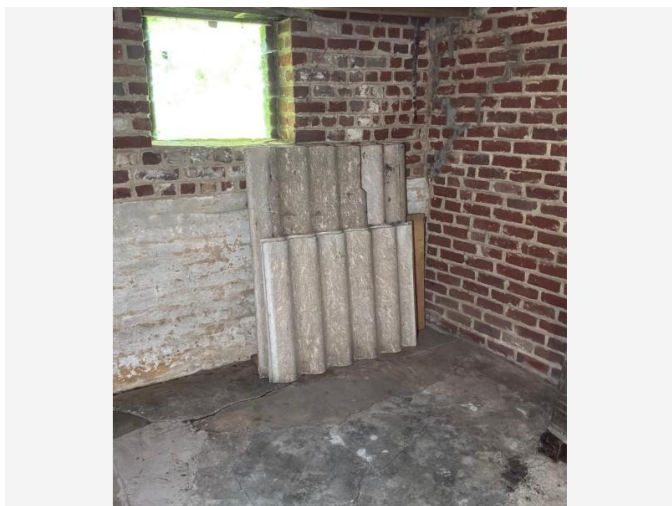
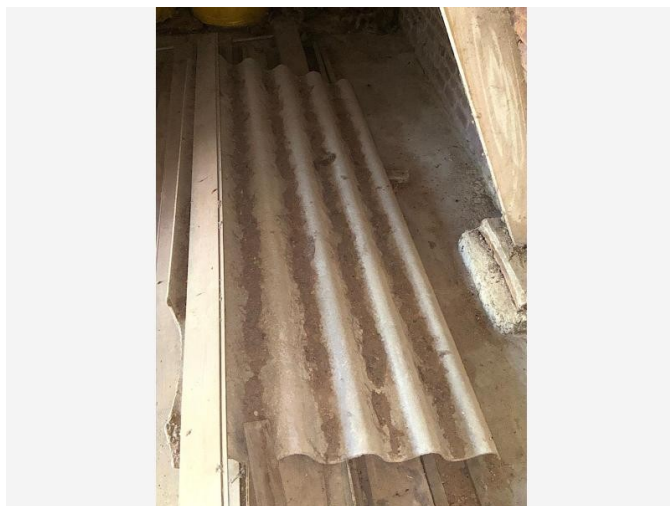
Beschrijving	Stukken golfplaat
Type afvalstof	Betreft stock-voorraad of gedemonteerde asbestmaterialen
Aanwezige resten	Reserve golfplaten
Omgeving	Buiten
Primaire drager	Bodem
Asbestmaterialen	<ul style="list-style-type: none">Dak- en gevelbekleding - Golfplaat
Bindmiddel van asbestmateriaal	Cement
Gebondenheid op basis van bindmiddel	Hecht
Hoeveelheid (gewicht - aantal)	<ul style="list-style-type: none">200,00 kg - 1 stuk
Totaal gewicht	200,00 kg
Eenvoudig bereikbaar	Ja
Identificatiemethode	De asbestdeskundige beoordeelt het materiaal als asbestverdacht en dus asbesthoudend, en dit zonder monsternamen.
Opmerking	Het gewicht is een beredeneerde schatting, waaraan geen rechten worden verleend. Er wordt aangenomen dat deze toepassing asbest bevat, tot het tegendeel is bewezen.

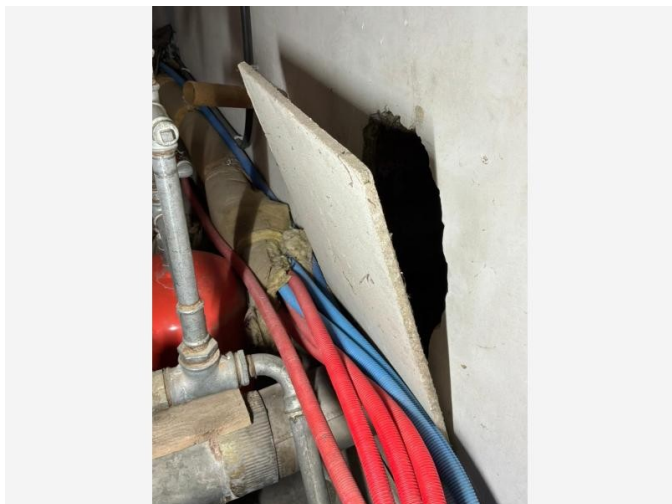
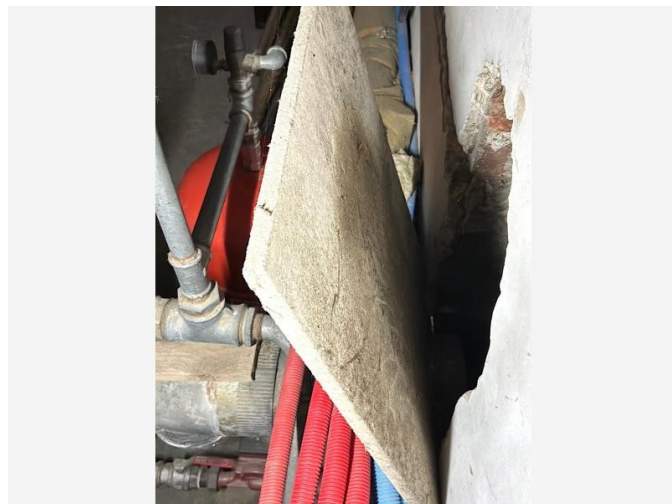
Beschrijving	Platen uit gips
Omgeving	Binnen
Primaire drager	Binnenwand
Asbestmateriaal	Plaat, paneel, tablet - Generiek
Bindmiddel van asbestmateriaal	Gips - kalk
Gebondenheid op basis van bindmiddel	Niet-hechtgebonden
Hoeveelheid (gewicht - aantal)	• 3,00 kg - 2 stuks
Totaal gewicht	6,00 kg
Eenvoudig bereikbaar	Ja
Bevestigingswijze	• Verlijmd, ingegoten, versmeerd
Identificatiemethode	<p>De asbestdeskundige beoordeelt het materiaal als asbestverdacht en dus asbesthoudend, en dit zonder monstername.</p> <p>Motivatie: De monstername brengt andere schade aan dan schade die inherent is aan de monstername.</p>
Destructieve handeling voor identificatie	Nee
Opmerking	Het gewicht is een beredeneerde schatting. Er worden geen rechten verleend aan de opgegeven dimensies. Er wordt aangenomen dat deze toepassing asbest bevat, tot het tegendeel is bewezen.

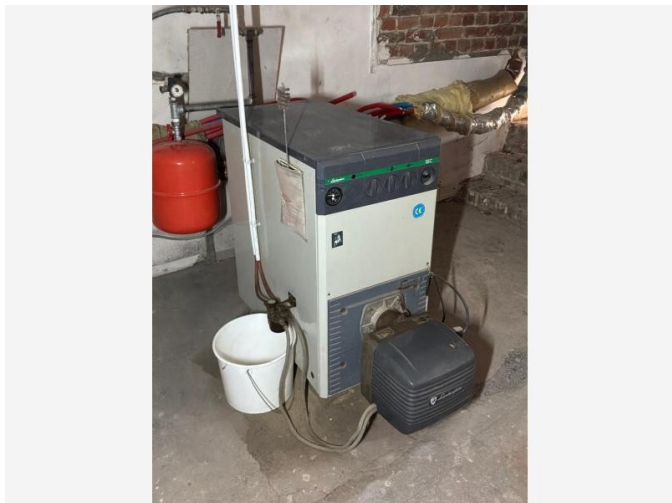
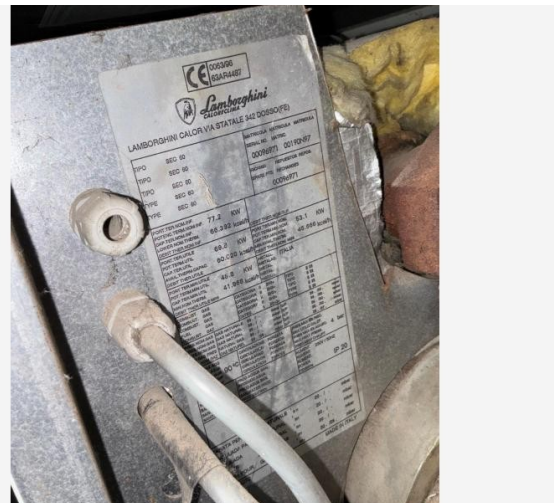
Fiche 7: Pakking(en) oude verwarmingsketel (bouwjaar vermoedelijk 1997)

Beschrijving	Pakking(en) oude verwarmingsketel (bouwjaar vermoedelijk 1997)
Omgeving	Binnen
Primaire drager	Ruimteverwarming
Asbestmateriaal	Pakking, dichting
Bindmiddel van asbestmateriaal	Karton - papier - viltachtig
Gebondenheid op basis van bindmiddel	Niet-hechtgebonden
Hoeveelheid (gewicht - aantal)	<ul style="list-style-type: none"> • 0,10 kg - 2 stuks
Totaal gewicht	0,20 kg
Eenvoudig bereikbaar	<p>Nee</p> <ul style="list-style-type: none"> • Het asbestmateriaal is bedekt (uitgezonderd laag verf, coating, behang, kunststof, textiel) en het wegnemen van het bedekkende materiaal kan niet zonder het bedekkende materiaal te beschadigen.
Bevestigingswijze	<ul style="list-style-type: none"> • Geklemd
Identificatiemethode	<p>De asbestdeskundige beoordeelt het materiaal als asbestverdacht en dus asbesthoudend, en dit zonder monstername.</p> <p>Motivatie: De monstername brengt andere schade aan dan schade die inherent is aan de monstername.</p>

Destructieve handeling voor identificatie	Nee
Opmerking	<p>Tijdens onze inspectie hebben we geen exact bouwjaar kunnen achterhalen van de stookketel. Ons onderzoek naar de ketel laat ons vermoeden dat deze gemaakt is in 1997, een productiejaar dat doet vermoeden dat het in gebruik is genomen voor 2001 en mogelijk tot een risicobouwjaar behoort, wat inhoudt dat er eventueel asbestverdachte toepassingen in aanwezig kunnen zijn. Het is daarom van groot belang om de techniker hiervan op de hoogte te stellen bij werkzaamheden en, indien nodig, een asbestdeskundige in te schakelen die kan meedenken over de mogelijke aanwezigheid van asbestverdachte toepassingen tijdens de werkzaamheden aan het toestel. Wij als deskundigen mogen geen toestellen demonteren om verdachte toepassingen op te sporen.</p> <p>Het gewicht is een beredeneerde schatting, waaraan geen rechten worden verleend.</p> <p>Er wordt aangenomen dat deze toepassing asbest bevat, tot het tegendeel is bewezen.</p>

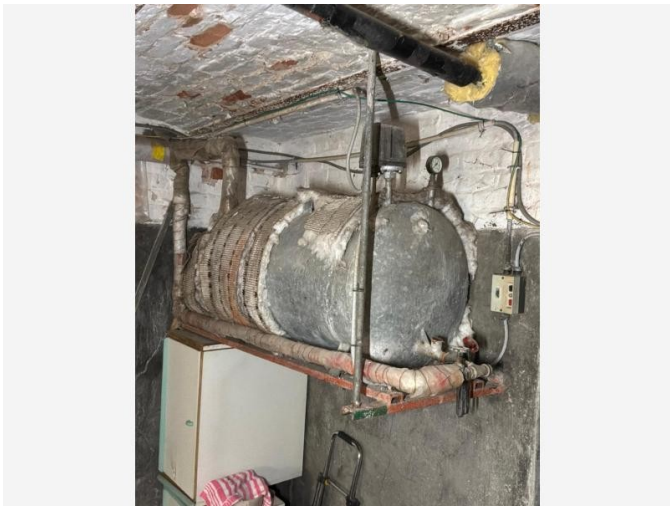
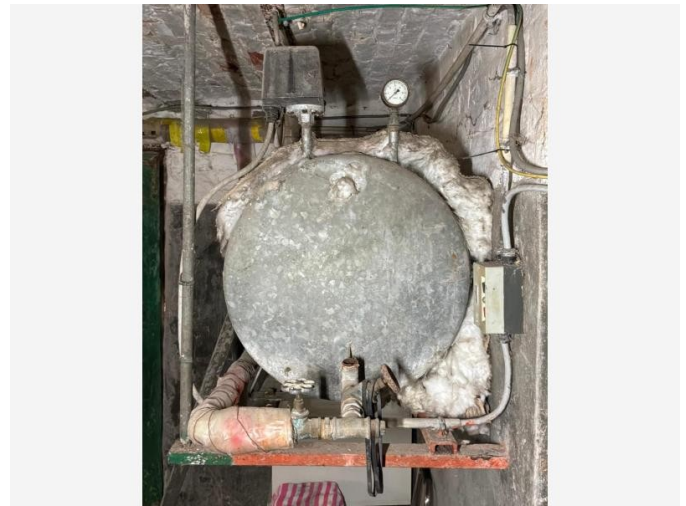
Beschrijving	Componenten en materialen waterpomp
Omgeving	Binnen
Primaire drager	Sanitaire infrastructuur en uitrusting (toe- en afvoer)
Asbestmateriaal	Pakking, dichting
Bindmiddel van asbestmateriaal	Karton - papier - viltachtig
Gebondenheid op basis van bindmiddel	Niet-hechtgebonden
Hoeveelheid (gewicht - aantal)	<ul style="list-style-type: none"> • 0,10 kg - 2 stuks
Totaal gewicht	0,20 kg
Eenvoudig bereikbaar	<p>Nee</p> <ul style="list-style-type: none"> • Het asbestmateriaal is bedekt (uitgezonderd laag verf, coating, behang, kunststof, textiel) en het wegnemen van het bedekkende materiaal kan niet zonder het bedekkende materiaal te beschadigen.
Bevestigingswijze	<ul style="list-style-type: none"> • Geklemd
Identificatiemethode	<p>De asbestdeskundige beoordeelt het materiaal als asbestverdacht en dus asbesthoudend, en dit zonder monstername.</p> <p>Motivatie: De monstername brengt andere schade aan dan schade die inherent is aan de monstername.</p>

Destructieve handeling voor identificatie	Nee
Opmerking	De componenten en materialen aan de waterpomp (pakkingen) zijn van voor 2001. Indien deze nog niet vervangen zijn na 2001, zijn deze asbestverdacht. Het gewicht is een beredeneerde schatting, waaraan geen rechten worden verleend. Er wordt aangenomen dat deze toepassing asbest bevat, tot het tegendeel is bewezen.

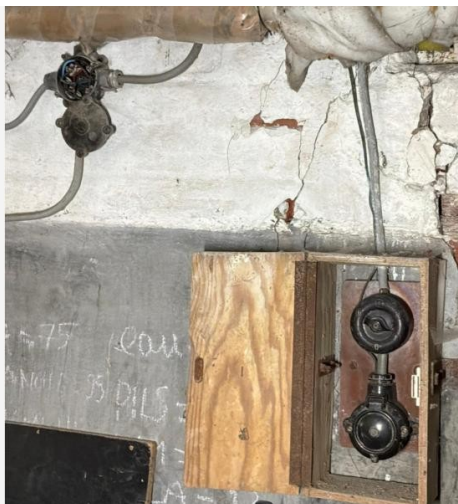
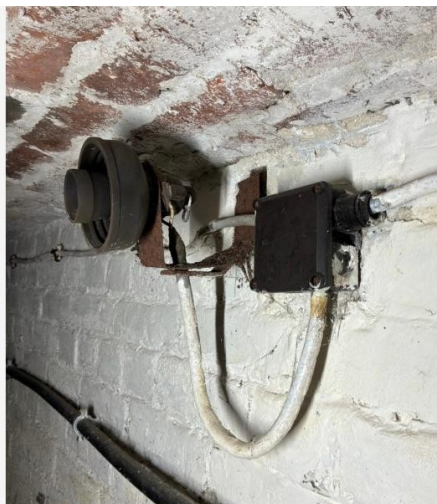
Beschrijving	Bakeliet elektrische componenten
Omgeving	Binnen
Primaire drager	Communicatie en elektrische infrastructuur en uitrusting
Asbestmateriaal	Plaat, paneel, tablet - Type Bakeliet
Bindmiddel van asbestmateriaal	Kunststof of -hars
Gebondenheid op basis van bindmiddel	Hecht
Hoeveelheid (oppervlakte - dikte - aantal)	• 1,00 m ² - 0,30 cm - 1 stuk
Totaal volume	0,003 m ³
Eenvoudig bereikbaar	Ja
Bevestigingswijze	• Geschroefd
Identificatiemethode	De asbestdeskundige beoordeelt het materiaal als asbestverdacht en dus asbesthoudend, en dit zonder monstername. Motivatie: De monstername brengt andere schade aan dan schade die inherent is aan de monstername.
Destructieve handeling voor identificatie	Nee
Opmerking	Deze oppervlakte werd niet gemeten, maar geschat op basis van een benadering voor alle aanwezige componenten. Deze schatting mag niet worden gebruikt als maatstaf voor heffingen. Het betreft alle 'zwarte' elektrische componenten doorheen de woning. Bakeliet wordt door ons beschouwd als een asbestverdachte toepassing, aangezien het in veel gevallen asbesthoudend is. We hebben echter geen staalname uitgevoerd om de functionaliteit van de componenten niet in gevaar te brengen.

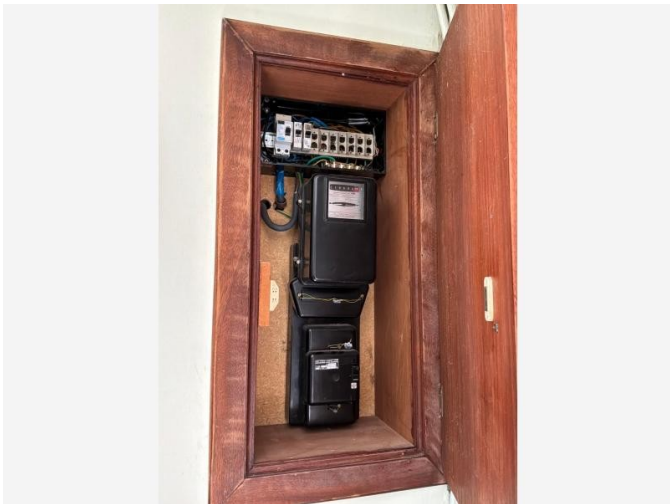
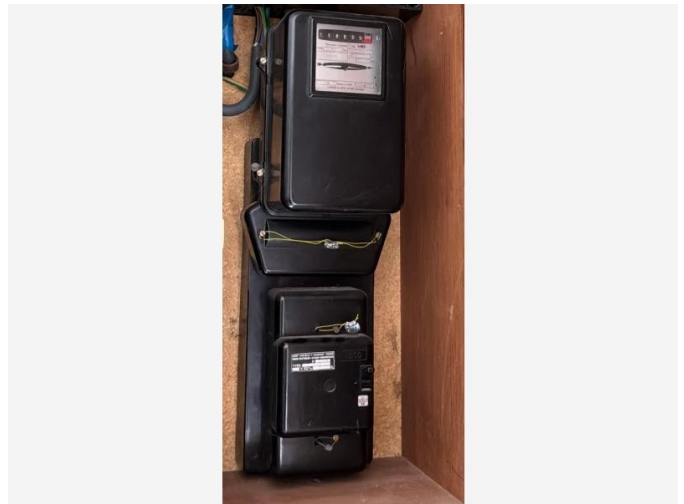
Destructieve handeling voor identificatie	Nee
Opmerking	<p>De oppervlakte is een schatting voor de aanwezige kast.</p> <p>Opgelet: De kast is eigendom van de nutsmaatschappij.</p> <p>Enkel de nutsmaatschappij heeft de bevoegdheid de kast te openen en te testen of het effectief bakeliet is of harde kunststof.</p> <p>Tot 2001 konden bakelieten tellerkasten geplaatst worden waardoor we geen uitsluitel kunnen geven.</p> <p>Indien er in de toekomst door de nutsmaatschappij een digitale teller wordt geplaatst, wordt dit asbestverdachtmateriaal automatisch verwijderd.</p>

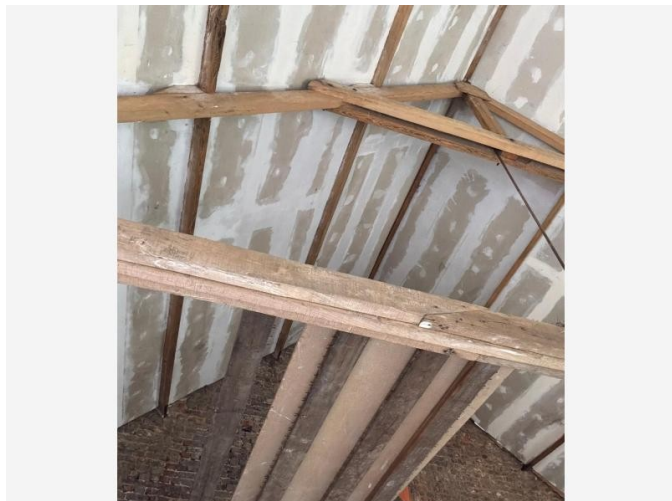
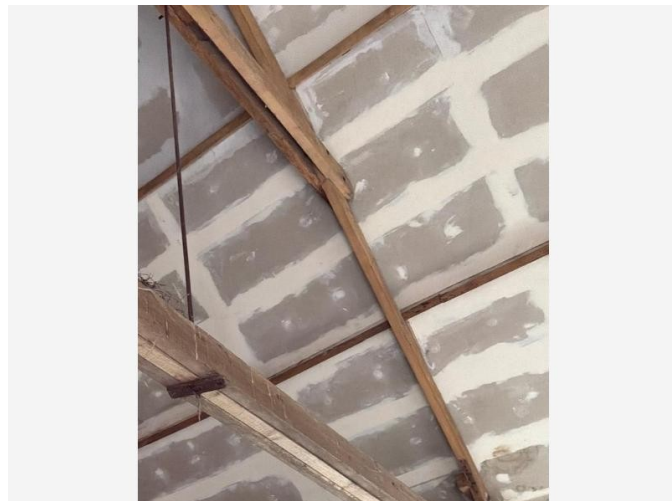
Fiche 12: Plafonds bijgebouw opgebouwd uit niet-asbestverdacht materiaal

Basis voor advies	De asbestdeskundige beoordeelt het materiaal als niet-asbestverdacht.
-------------------	---

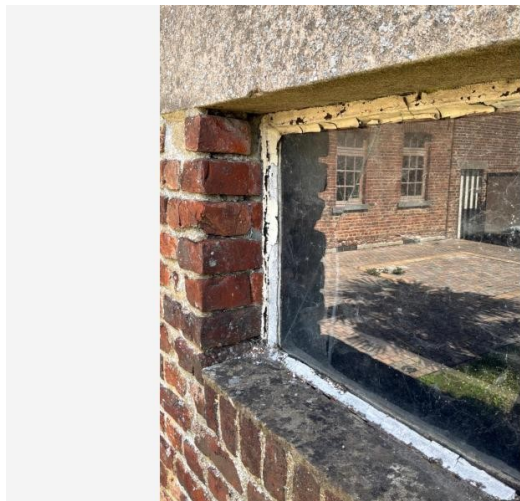
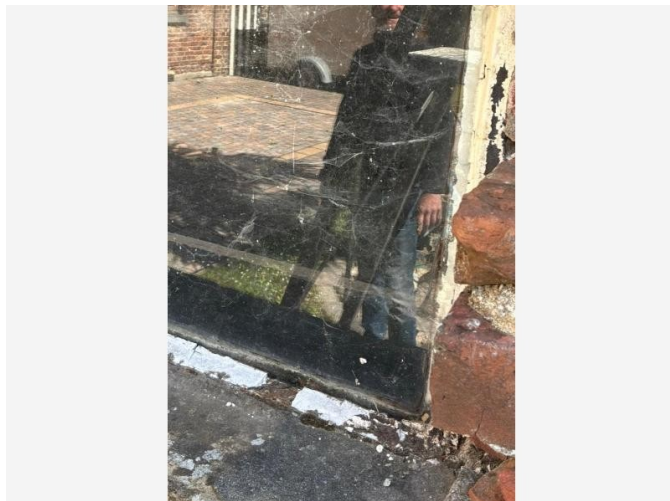
Fiche 15: Mastiek tussen raam en glas glasraam binnenkoer

Beschrijving	Mastiek tussen raam en glas glasraam binnenkoer
Omgeving	Buiten
Primaire drager	Wandopening verticaal (raam, deur, ...)
Bindmiddel van materiaal	Kitten, mastiek, pasta
Gebondenheid op basis van bindmiddel	Hecht
Hoeveelheid (gewicht - aantal)	<ul style="list-style-type: none">• 0,50 kg - 1 stuk
Totaal gewicht	0,50 kg
Identificatiemethode	Een monstername door de asbestdeskundige met laboanalyse door een asbestlabo.
Destructieve handeling voor identificatie	Nee
Opmerking	Dit gewicht is een beredeneerde schatting voor alle mastiek van alle ramen. Er worden geen rechten verleend aan dit gewicht. Het risicomateriaal omvat alle mastiek tussen raam / glas.

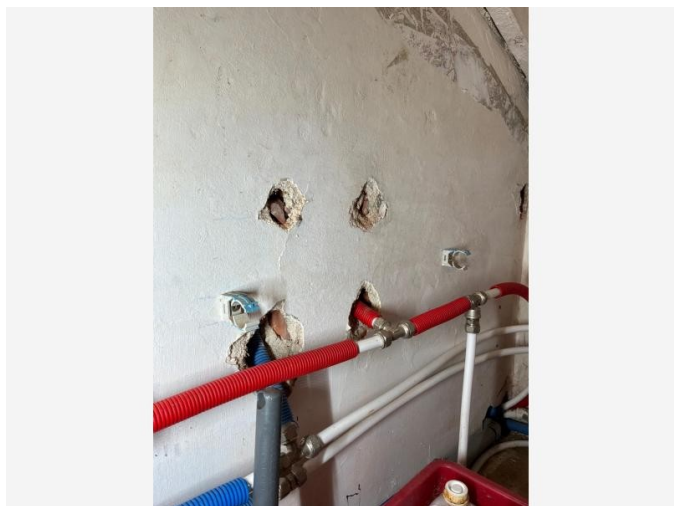
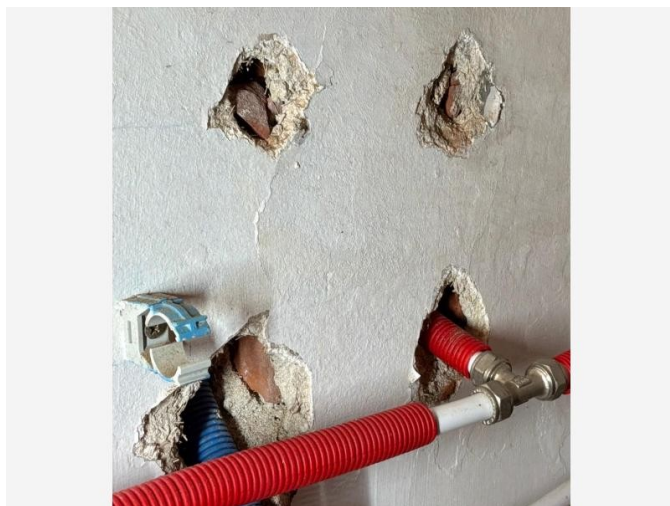
Beschrijving	Beploistering van de muren
Omgeving	Binnen
Primaire drager	Binnenwand
Bindmiddel van materiaal	Gips - kalk
Gebondenheid op basis van bindmiddel	Niet-hechtgebonden
Hoeveelheid (oppervlakte - dikte - aantal)	• 180,00 m ² - 1,00 cm - 1 stuk
Totaal volume	1,80 m ³
Identificatiemethode	Een monstername door de asbestdeskundige met laboanalyse door een asbestlabo.
Destructieve handeling voor identificatie	Nee
Opmerking	Er kan een lichte afwijking zijn op de opgemeten en doorgegeven dimensies, hierdoor worden er geen rechten aan verleend. De dikte is een redenering die voorkomt uit de gemiddelde dikte en is daarom niet altijd representatief.

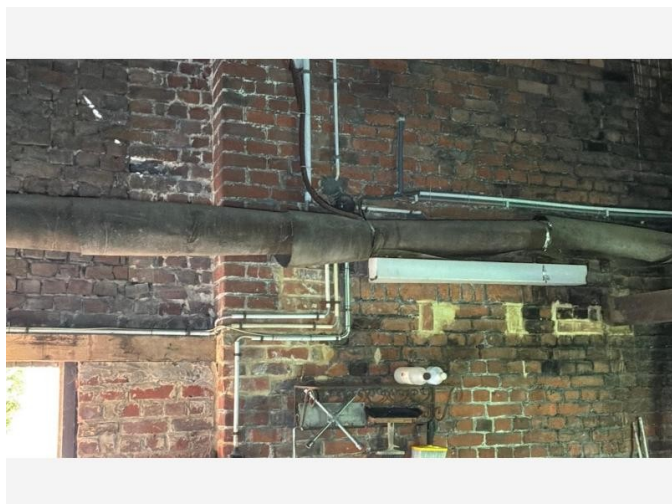
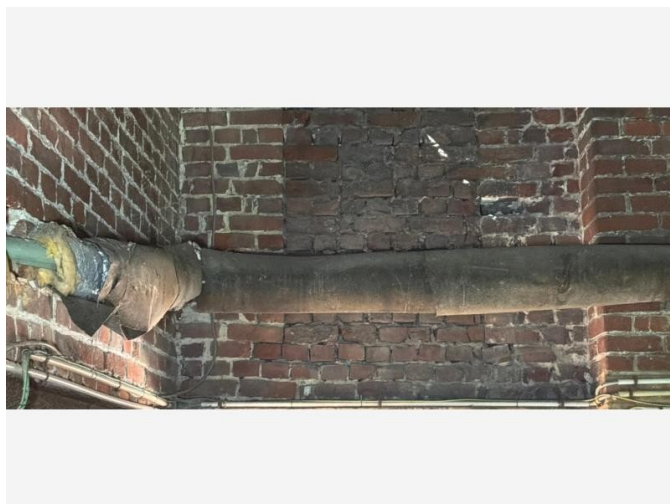
Beschrijving	Leidingisolatie uit bitumen
Omgeving	Binnen
Primaire drager	HVAC infrastructuur en uitrusting
Bindmiddel van materiaal	Bitumen (roofing, teer, asfalt)
Gebondenheid op basis van bindmiddel	Hecht
Hoeveelheid (lengte - omtrek - dikte - aantal)	<ul style="list-style-type: none">• 10,00 m - 65,00 cm - 4,00 cm - 1 stuk
Totaal volume	0,26 m ³
Identificatiemethode	Een monstername door de asbestdeskundige met laboanalyse door een asbestlabo.
Destructieve handeling voor identificatie	Nee
Opmerking	<p>De omtrek is een gemiddelde, daar de omtrek over het trace varieert. De dikte is een schatting van de isolatie en bitumen tot aan de drager. De lengte is opgemeten, waaraan lichte afwijking kan zijn. Afhankelijk van de locatie is het mogelijk dat er in de kruipruimte en onder de vloeren (indien aanwezig) nog leidingen aangelegd zijn met dezelfde isolatietoepassing. Er worden geen rechten verleend aan de opgegeven dimensies. De leidingisolatie is op verschillende locaties van het volledige trace bemonstert.</p>

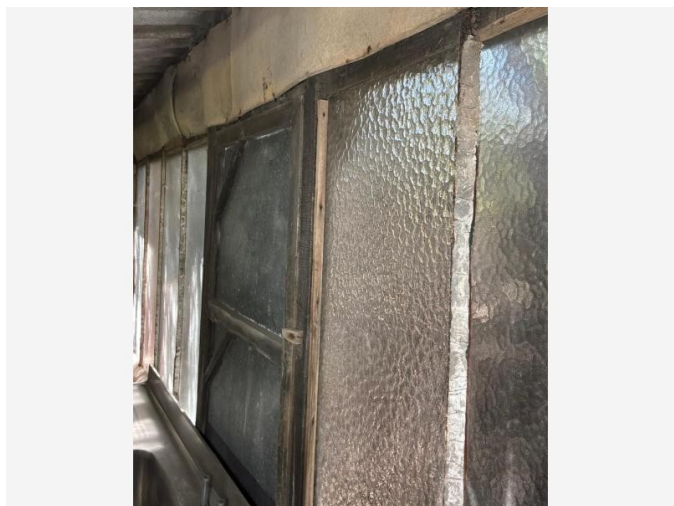
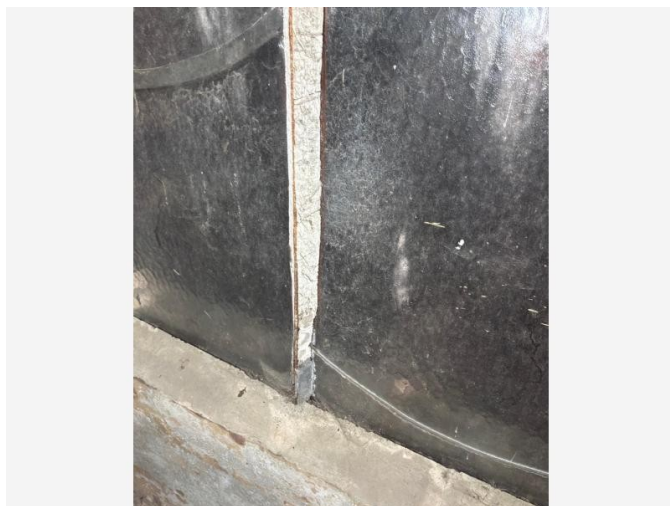
Beschrijving	Mastiek tussen raam en glas stallingen
Omgeving	Binnen
Primaire drager	Wandopening verticaal (raam, deur, ...)
Bindmiddel van materiaal	Kitten, mastiek, pasta
Gebondenheid op basis van bindmiddel	Hecht
Hoeveelheid (gewicht - aantal)	<ul style="list-style-type: none">• 0,50 kg - 1 stuk
Totaal gewicht	0,50 kg
Identificatiemethode	Een monstername door de asbestdeskundige met laboanalyse door een asbestlabo.
Destructieve handeling voor identificatie	Nee
Opmerking	Dit gewicht is een beredeneerde schatting voor alle mastiek van alle ramen. Er worden geen rechten verleend aan dit gewicht. Het risicomateriaal omvat alle mastiek tussen raam / glas.

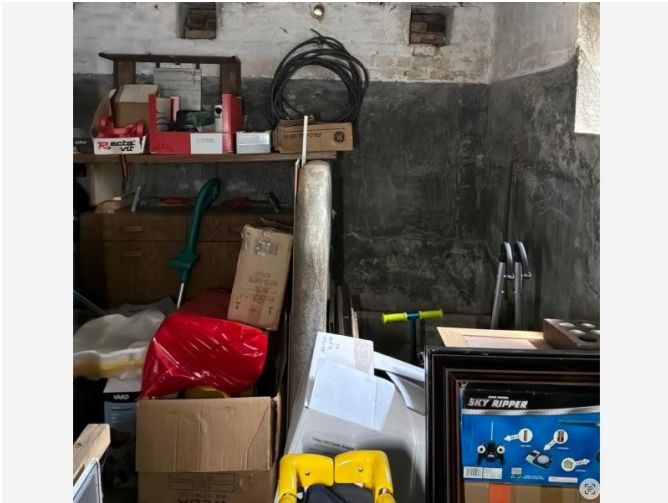
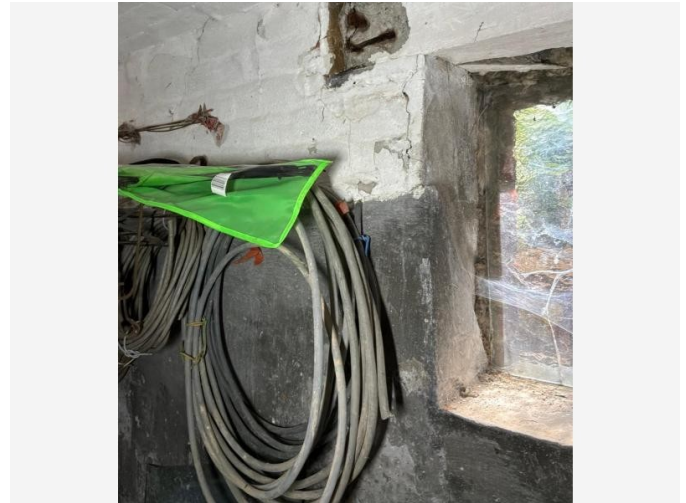
Beschrijving	Cement bepleistering binnenmuren
Omgeving	Binnen
Primaire drager	Binnenwand
Bindmiddel van materiaal	Cement
Gebondenheid op basis van bindmiddel	Hecht
Hoeveelheid (gewicht - aantal)	<ul style="list-style-type: none">• 120,00 kg - 1 stuk
Totaal gewicht	120,00 kg
Identificatiemethode	Een monstername door de asbestdeskundige met laboanalyse door een asbestlabo.
Destructieve handeling voor identificatie	Nee
Opmerking	Het opgegeven gewicht is een bereedeneerde schatting , Er worden geen rechten verleend aan deze waarde.

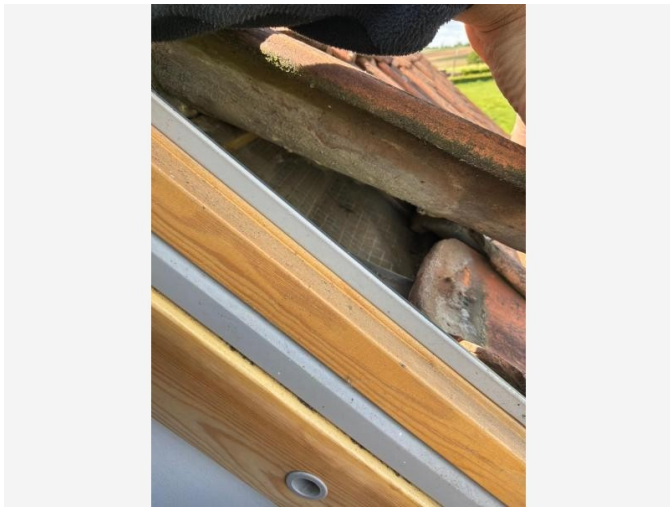
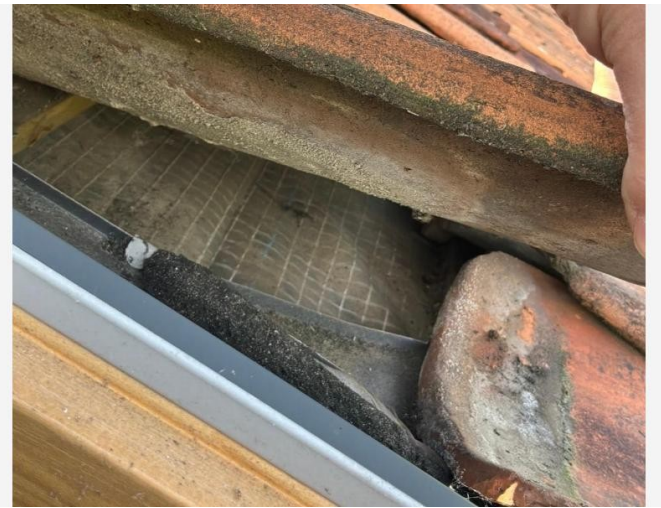
Beschrijving	Notitie	Terug te vinden op plannen
Fiche 22: Materialen onder de dakbedekking	Tijdens onze inspectie hebben we op 1 bepaalde locatie kunnen vaststellen het onderdak is opgebouwd uit niet asbestverdacht materiaal. We kunnen ervan uitgaan dat het volledige onderdak op dezelfde manier is opgebouwd, echter kunnen we geen effectief uitsluitel geven	Plan 1.9: Dakconstructie
