Asbestinventarisatetest

Frank Baurstraat 7, 9000 Gent

Attestnummer : 20260513-000272.000

Uitgegeven op : 13.05.2026

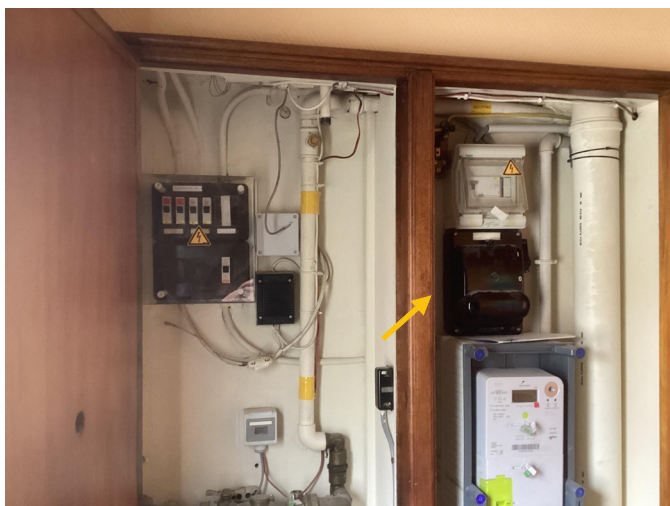
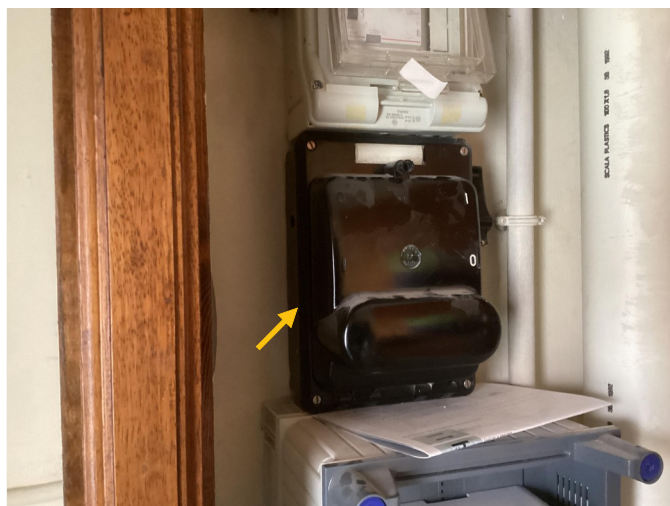
Het asbestmateriaal valt onder de mijlpaal van 2040.

Eindbeoordeling materiaalrisico	Laag materiaalrisico en/of verlaagde kans op vezelvrijgave
---------------------------------	--

Gebondenheid	Categorie 1: hechtgebonden in oorsprong
Asbestsoort (vezeltype)	Crocidoliet aanwezig
Asbestconcentratie	Laag (< 50%)
Afschermingsgraad van het gehele materiaal	Geheel of deels vrij aan de binnenlucht, maar geen contact met binnenluchtstromen
Toestand van het materiaal	Onbeschadigd, niet verweerd

Beschrijving	Bakeliet schakelmateriaal
Omgeving	Binnen
Primaire drager	Communicatie en elektrische infrastructuur en uitrusting
Asbestmateriaal	Plaat, paneel, tablet - Type Bakeliet
Bindmiddel van asbestmateriaal	Kunststof of -hars
Gebondenheid op basis van bindmiddel	Hecht
Hoeveelheid (oppervlakte - dikte - aantal)	<ul style="list-style-type: none"> • 0,20 m² - 0,30 cm - 2 stuks
Totaal volume	0,001 m ³
Eenvoudig bereikbaar	Ja
Bevestigingswijze	<ul style="list-style-type: none"> • Geschroefd
Identificatiemethode	<p>De asbestdeskundige beoordeelt het materiaal als asbestverdacht en dus asbesthoudend, en dit zonder monstername.</p> <p>Motivatie: De monstername brengt andere schade aan dan schade die inherent is aan de monstername.</p>
Destructieve handeling voor identificatie	Nee
Opmerking	De hoeveelheid betreft een schatting.

Zorgvuldig beheren

- Zorg voor een veilig beheer. Vermijd het beschadigen van het asbestmateriaal. Controleer de toestand jaarlijks op wijzigingen.
- Voer bijkomende staalname(s) uit.

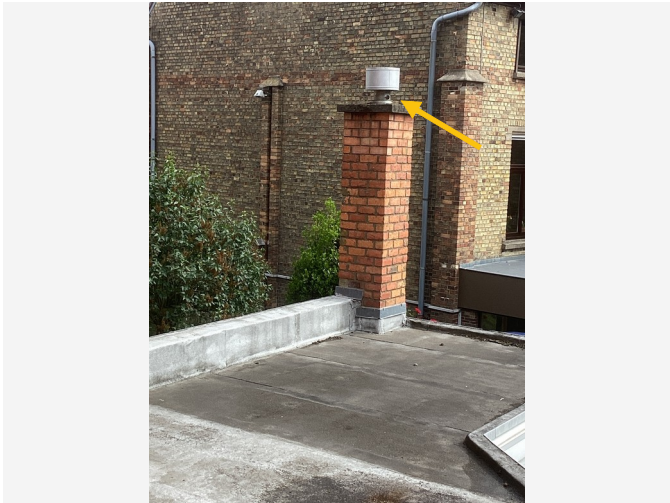
Tijdelijke beperking

Reden: Dichtgemaakt

Uitleg van de asbestdeskundige: De binnenzijde van de schouw kon niet geïnspecteerd worden. Ook van buitenaf was inspectie onmogelijk omwille van schouw die dichtgemaakt is. Asbestverdachte toepassingen kunnen aanwezig zijn. Dit betreft een beperking op middellange termijn.

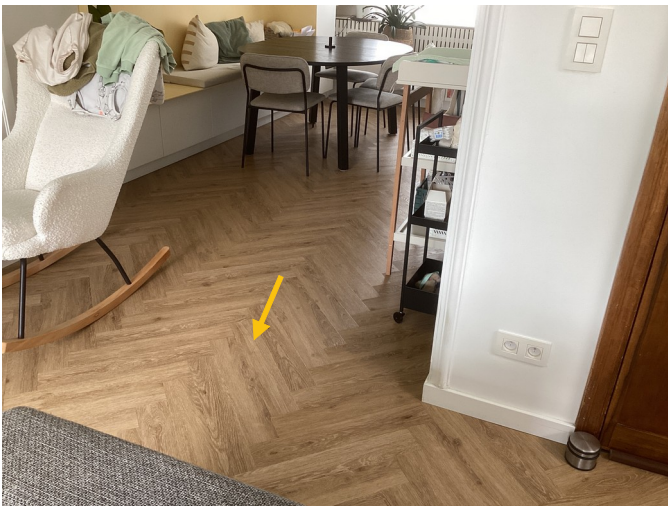
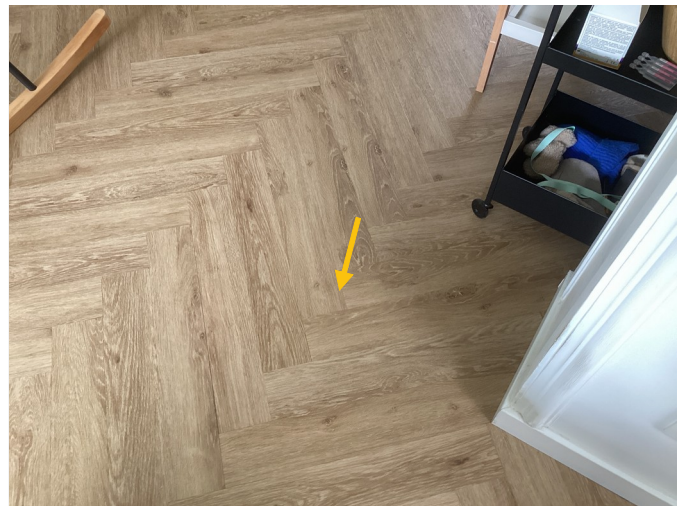
De aanwezige vloerbekleding is niet asbestverdacht. De onderliggende laag was echter niet inspecteerbaar zonder destructie tijdens de inspectie. Mogelijk is de onderliggende laag asbestverdacht.

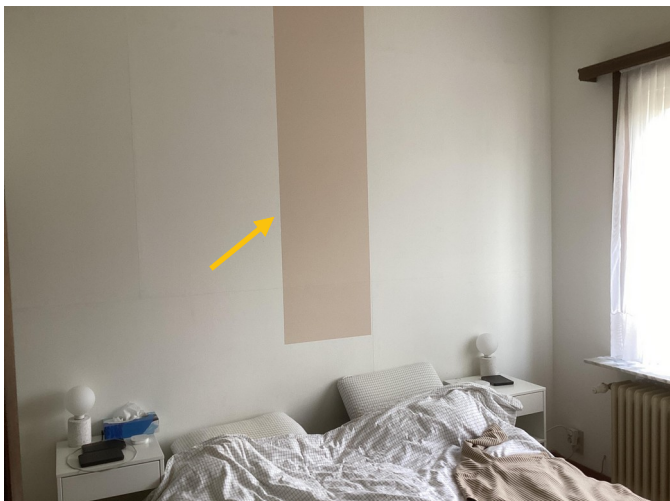
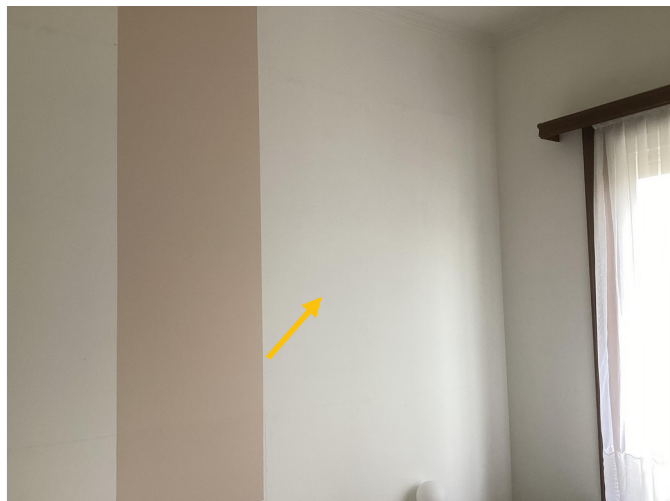
Fiche 4: Valse wand(en)/voorzetswand(en) - Gipskarton-hout

De valse wanden/voorzetswanden zijn niet asbestverdacht. Zonder destructie is het niet mogelijk om na te gaan of er asbestverdachte materialen aanwezig zijn achter de gipskartonplaten/hout platen

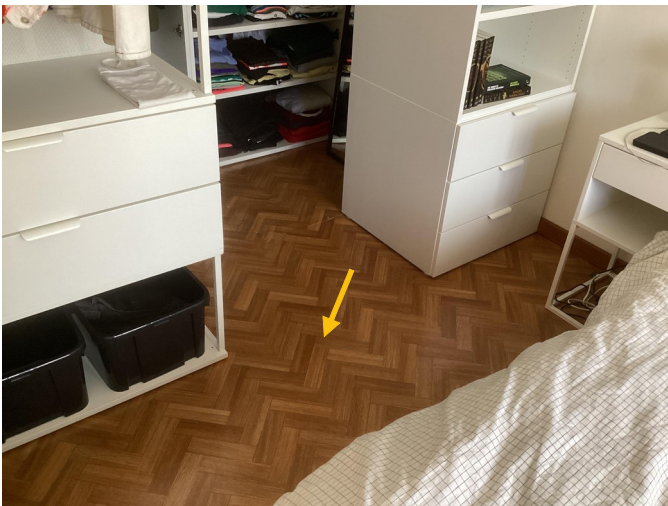
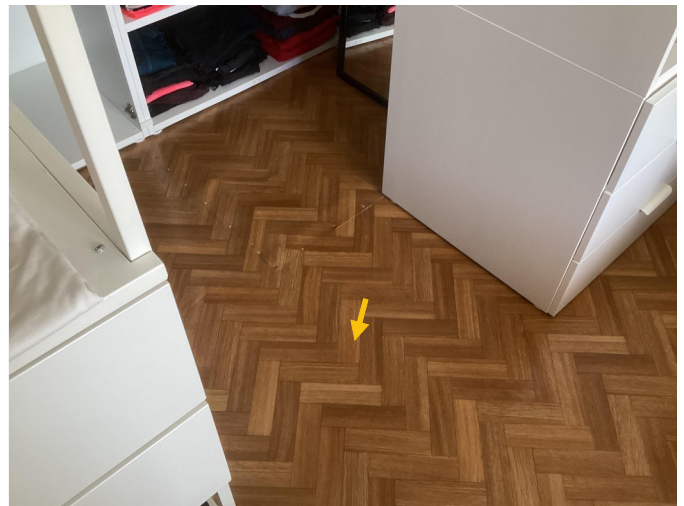
De aanwezige vloerbekleding is niet asbestverdacht. De onderliggende laag was echter niet inspecteerbaar zonder destructie tijdens de inspectie. Mogelijk is de onderliggende laag asbestverdacht.

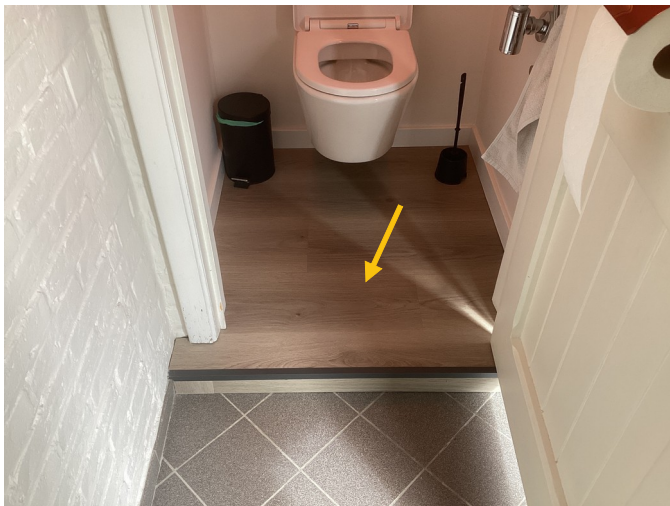
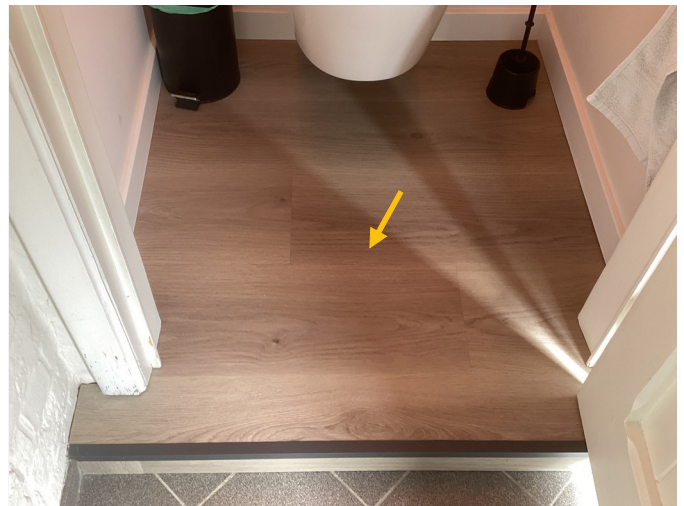
De aanwezige vloerbekleding is niet asbestverdacht. De onderliggende laag was echter niet inspecteerbaar zonder destructie tijdens de inspectie. Mogelijk is de onderliggende laag asbestverdacht.

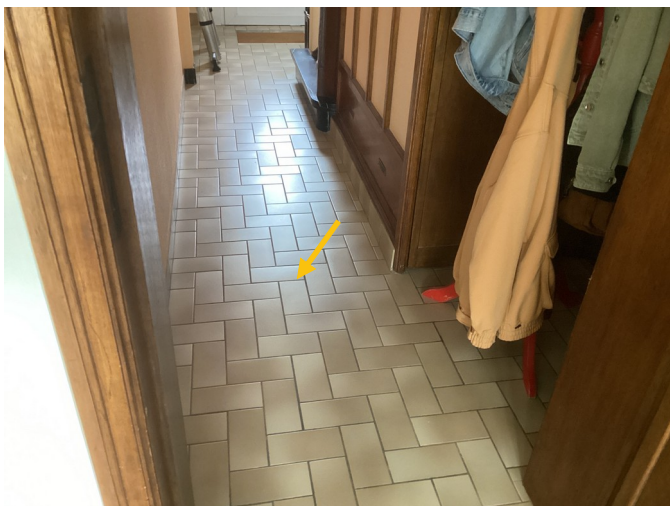
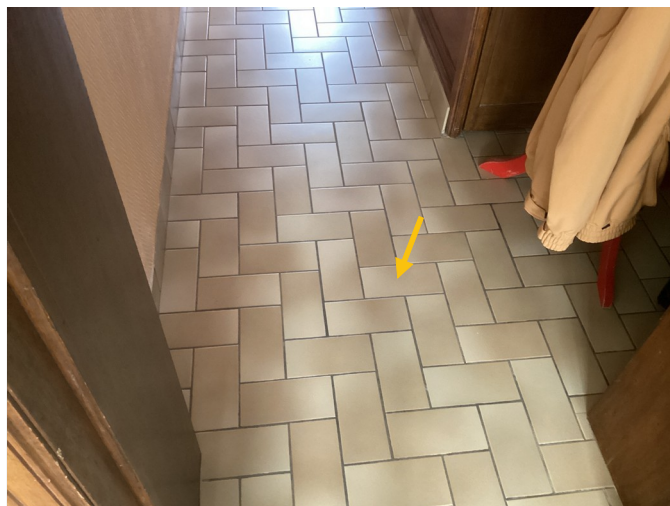
Op moment van de inspectie kon niet worden nagegaan of de tegellijm onder de vloertegels of achter de plinttegels asbestverdacht is. Bij renovatie of verwijdering van de tegels dient het materiaal te worden geanalyseerd voor de werken van start gaan.

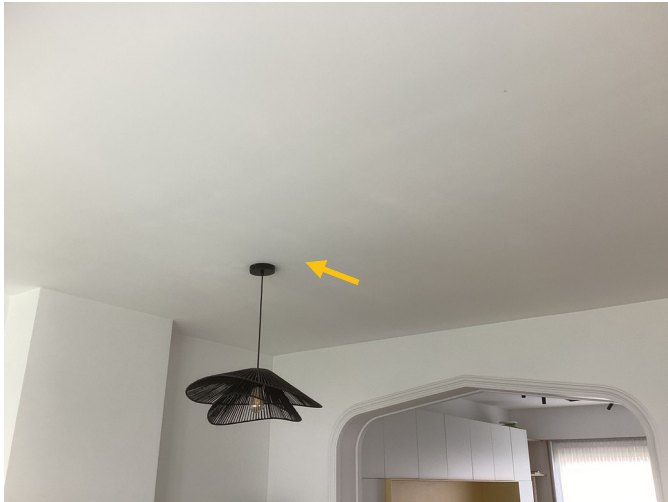
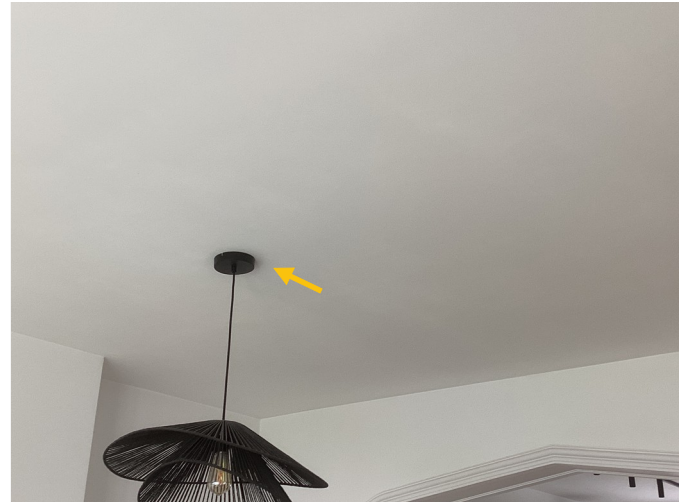
Fiche 8: Afsmeerlagen aan voegen tussen gipskartonplaten

De afsmeerlaag tussen de gipskartonplaten is niet waarneembaar.

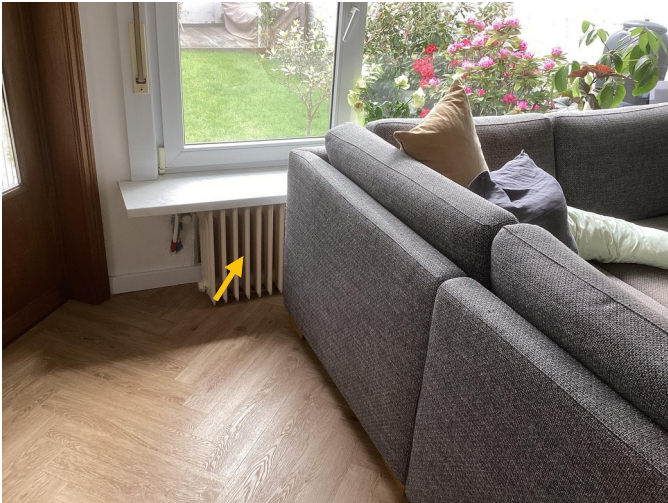
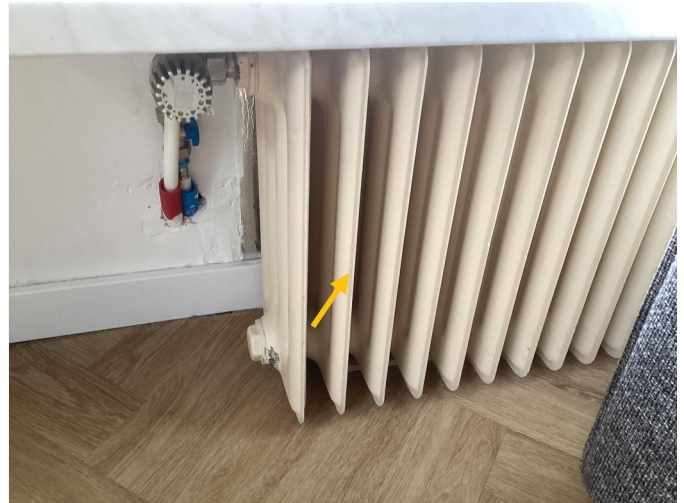
Mogelijk is er asbesthoudend materiaal aanwezig in de radiatoren ter hoogte van de verbindingstukken of achter de stoppen.

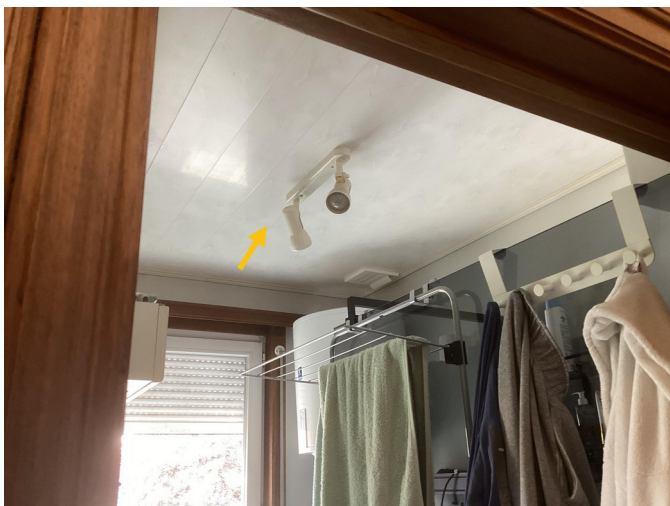
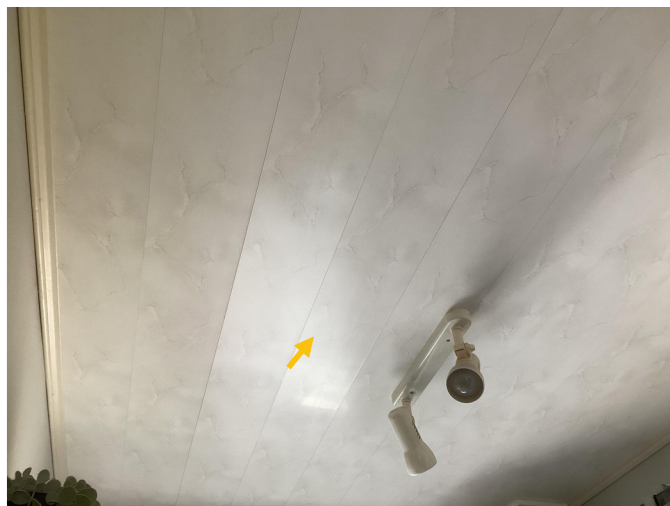
Het plafond bestaat uit niet-asbestverdachte gipskartonplaten/hout-/pvc platen . Zonder destructie is het niet mogelijk om na te gaan of er asbestverdachte materialen aanwezig zijn achter de gipskartonplaten/hout-/pvc platen.

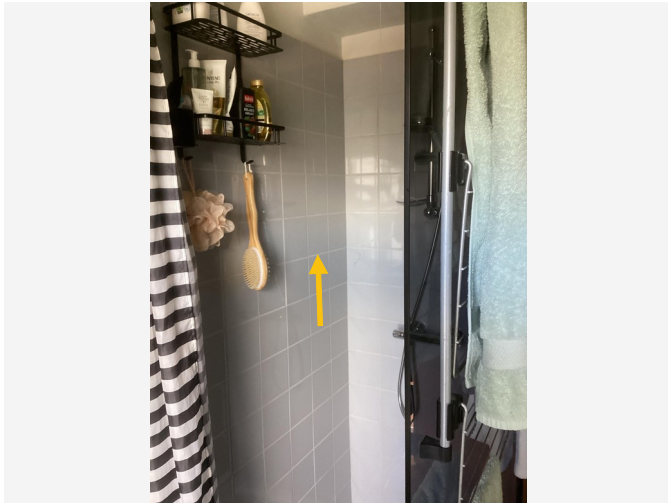
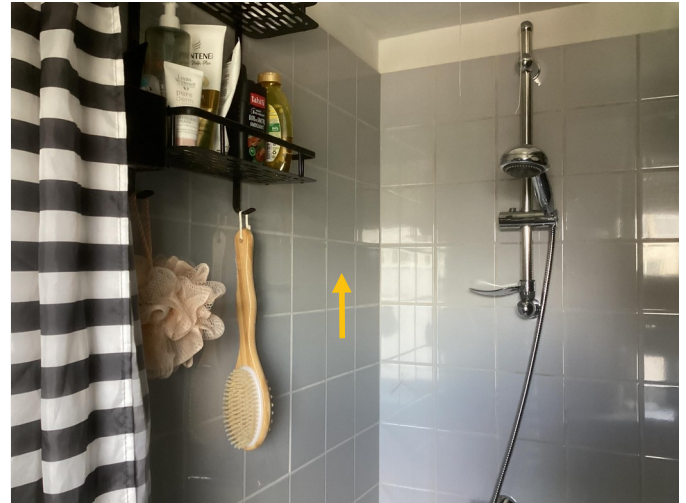
Op moment van de inspectie kon niet worden nagegaan of de tegellijm achter de muurtegels/plinten asbestverdacht is. Bij renovatie of verwijdering van de tegels dient het materiaal te worden geanalyseerd voor de werken van start gaan.

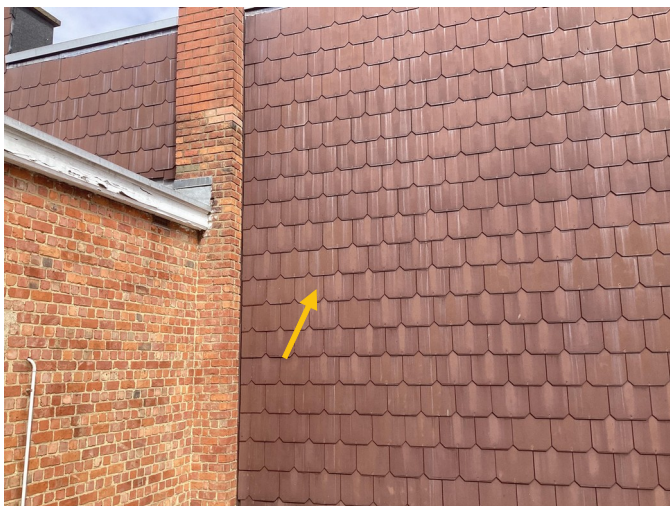
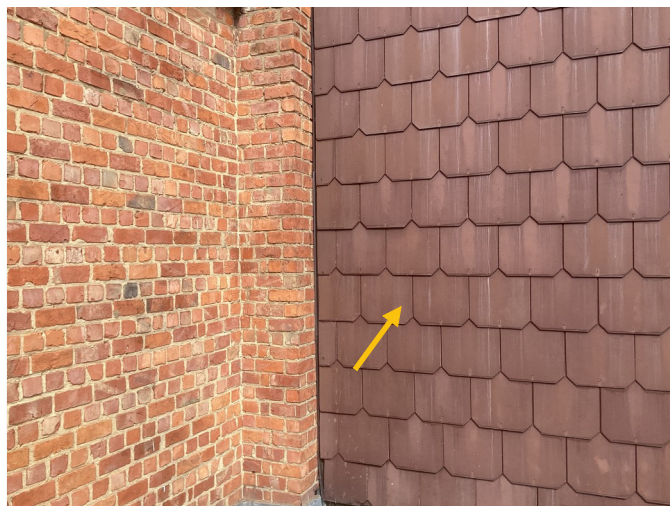
Het gevelwater dat afdruipt of afvloeit van de gevel kan potentieel gecontamineerd zijn met asbestvezels.
