# Asbestinventarisatetest

Schommelstraat 8, 9000 Gent

Attestnummer : 20260410-000245.000

Uitgegeven op : 10.04.2026

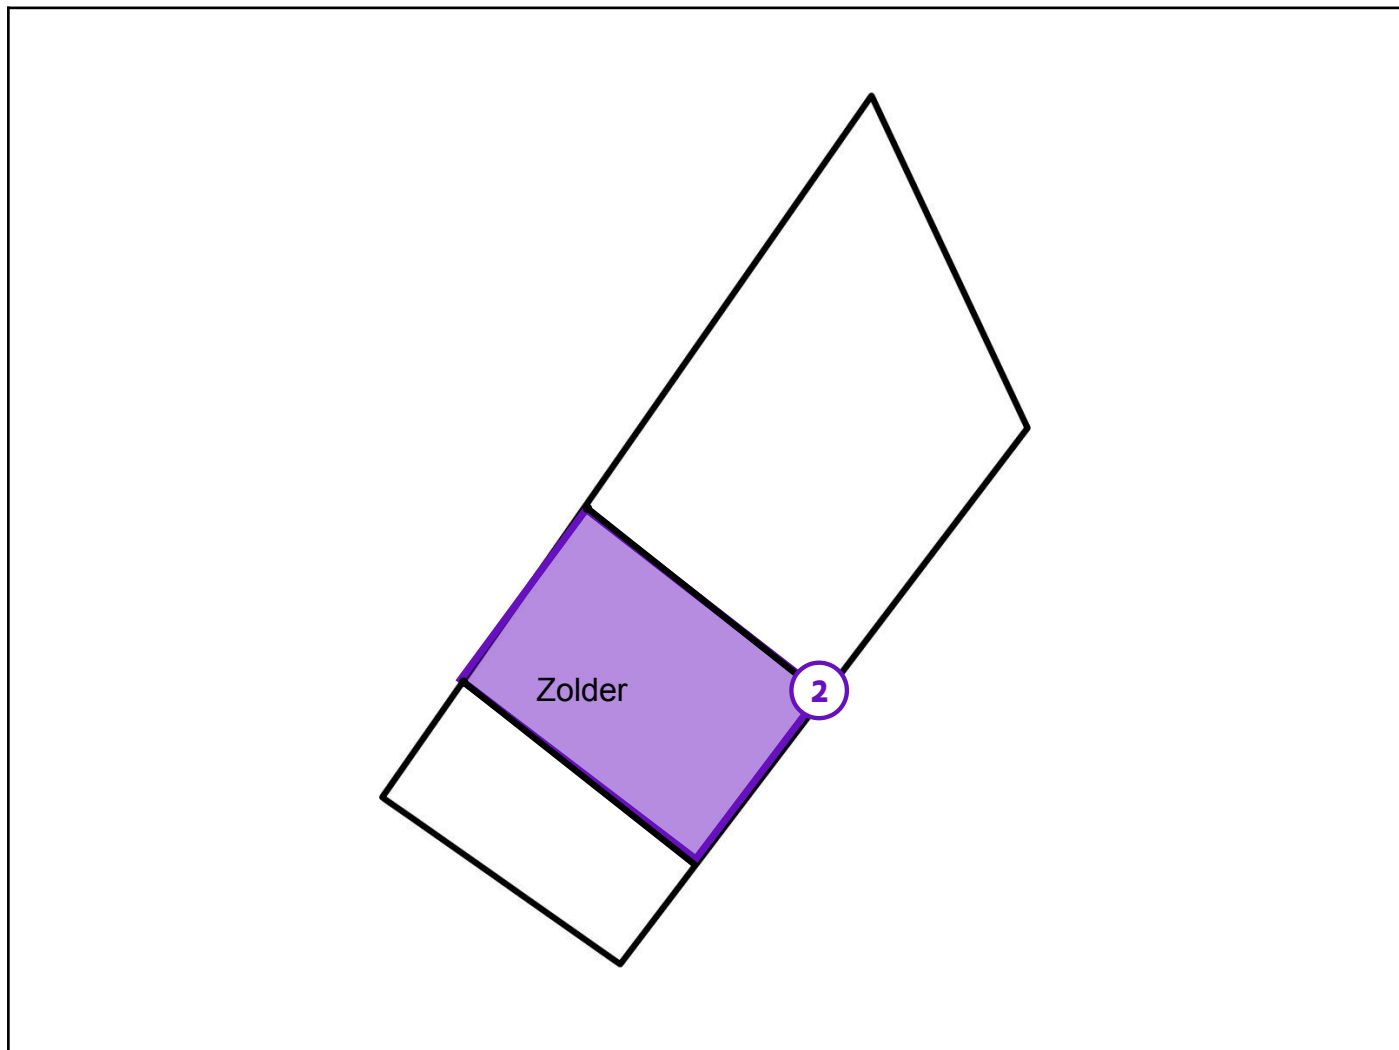
## Plan 1.4: Zolder

Beschrijving	Type	Actie
2. Zolder (beperking)	Beperking	-

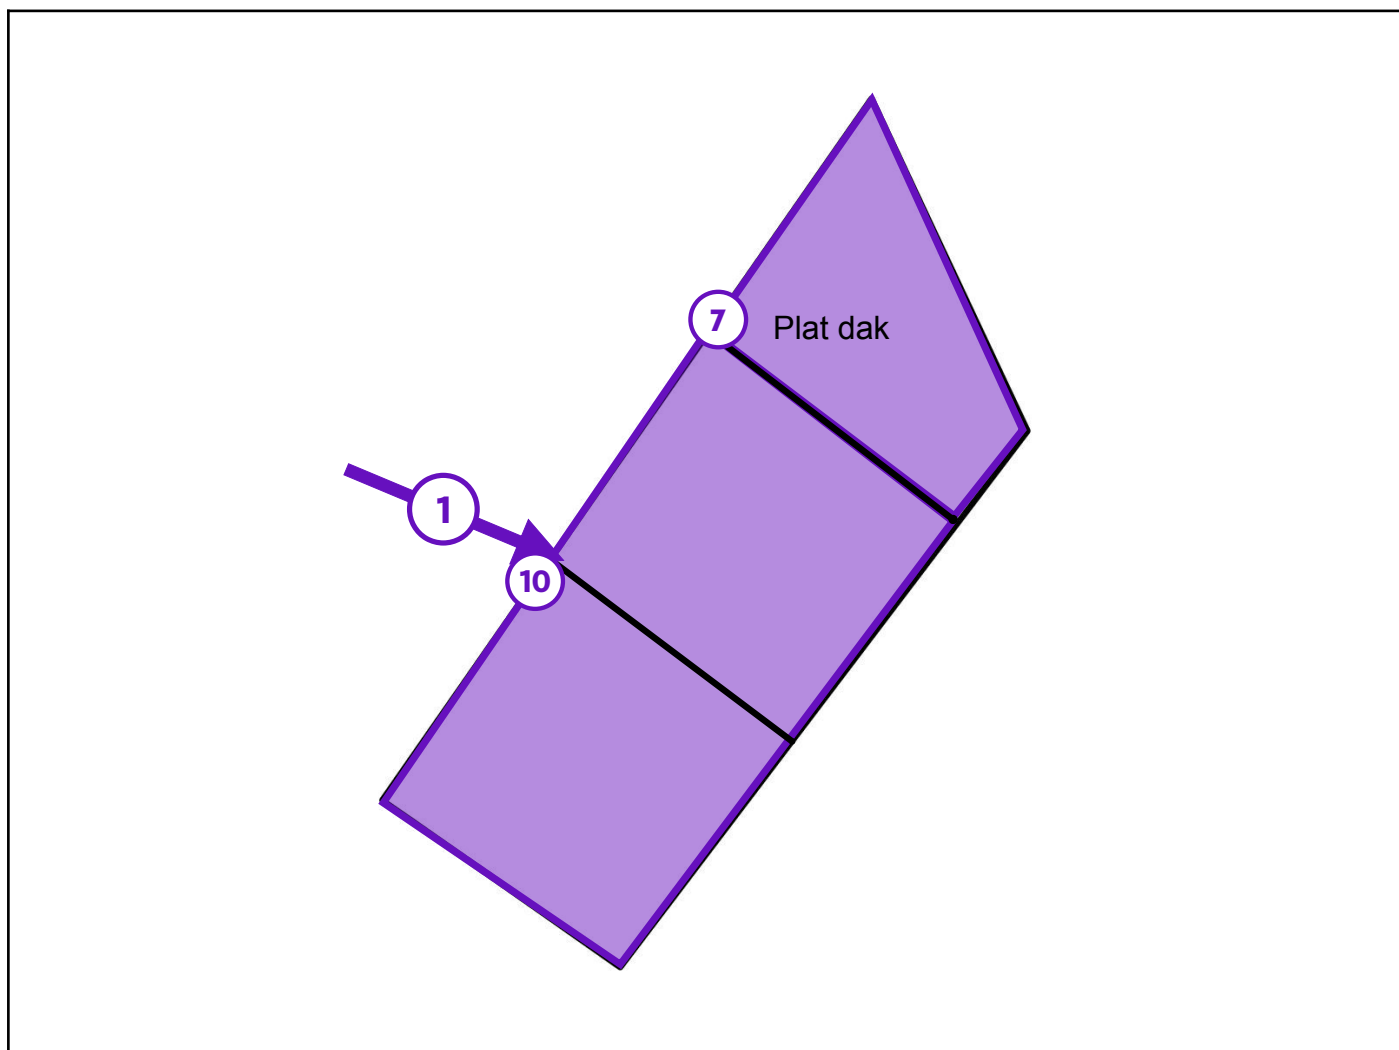
## Plan 1.5: Dakenplan

Beschrijving	Type	Actie
1. Schouw	Beperking	-
7. Dakbedekking plat dak (niet verdacht)	Overige ruimte of materiaal	-
10. Dakbedekking bestaande uit pannen (niet verdacht)	Overige ruimte of materiaal	-

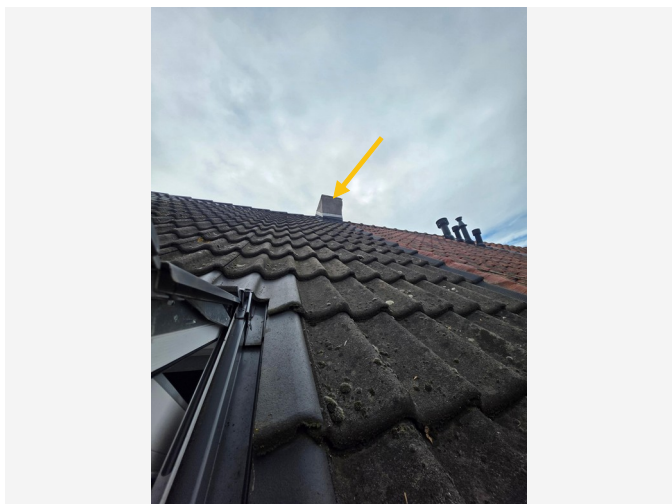
*Situeringfoto*

**Reden:** Het te onderzoeken materiaal situeert zich hoger dan 3,50 m te rekenen vanaf een veilige ondergrond

**Uitleg van de asbestdeskundige:** De schouw bevat binnenin mogelijk een asbestcement rookgaskanaal. Laat dit onderzoeken bij eventuele werken.

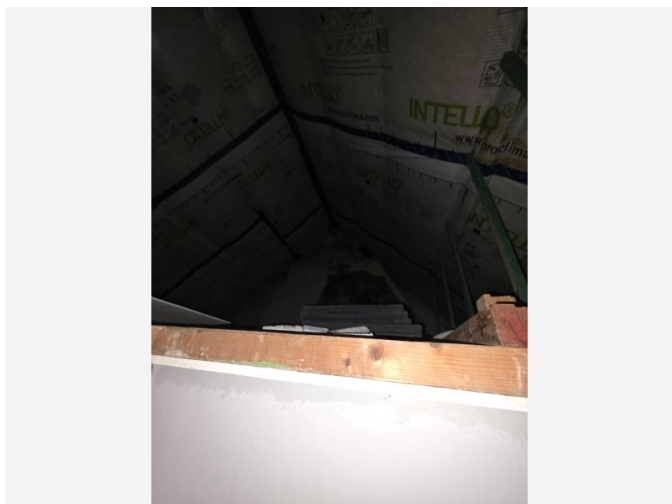
*Situeringfoto*

**Reden:** Het onderzoek kan niet uitgevoerd worden binnen de bepalingen van de Welzijnswet

**Uitleg van de asbestdeskundige:** De zolder is niet op een veilige manier toegankelijk en kon dus niet volledig onderzocht worden.

Er kan zich mogelijk asbesthoudend afval op de zolder bevinden.

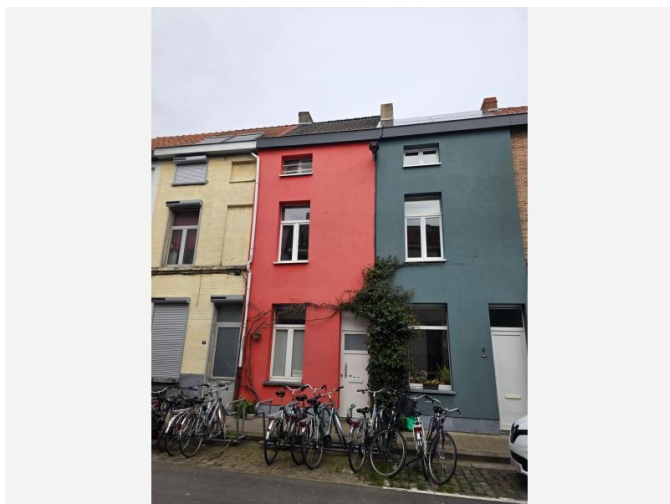
Situeringfoto

**Bouwjaar:** 2020

*Constructies gebouwd vanaf 2001 moeten niet onderzocht worden*

<b>Opmerking</b>	De gevel werd in 2020 vernieuwd. Eventuele achterliggende lagen konden niet onderzocht worden omwille van het niet-destructief karakter van het onderzoek.
------------------	--

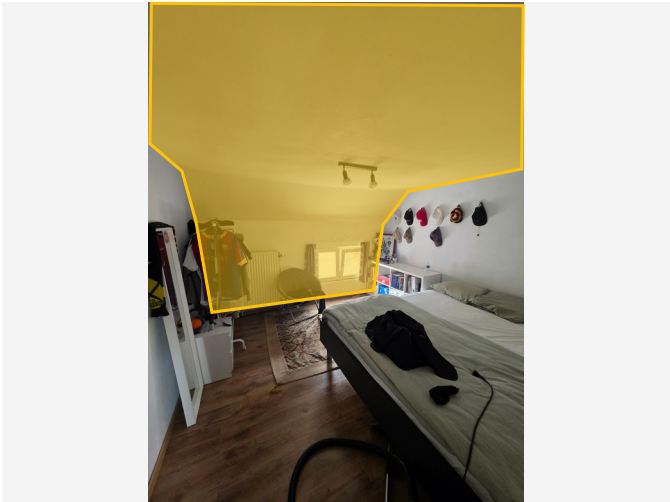
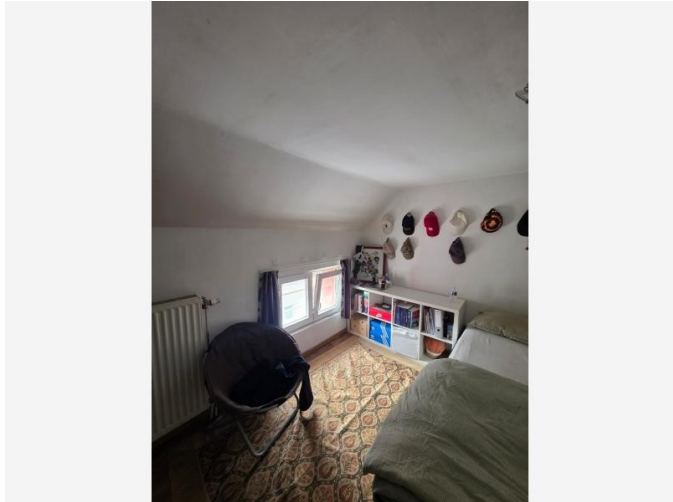
# Fiche 4: Plafonds en muren bestaande uit voorzetpanelen

De plafonds en muren werden afgewerkt met niet-asbestverdachte voorzetpanelen die inspectie van de bedekte structuur (opbouw, pleisterwerk) verhinderen.

Basis voor advies	De asbestdeskundige beoordeelt het materiaal als niet-asbestverdacht.
Primaire drager	Wanden en plafonds

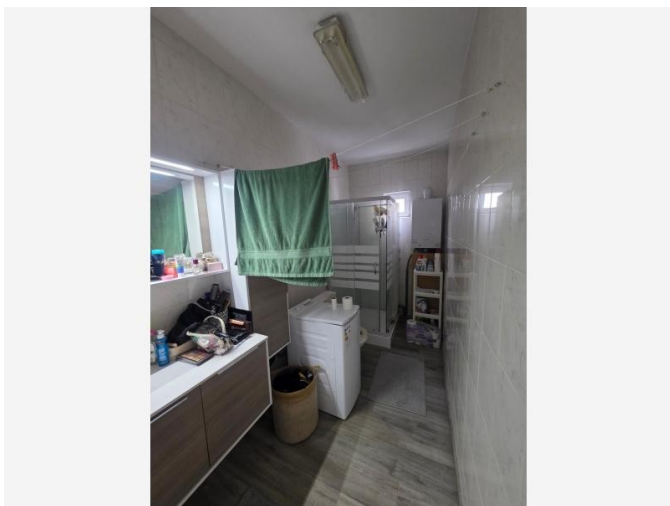
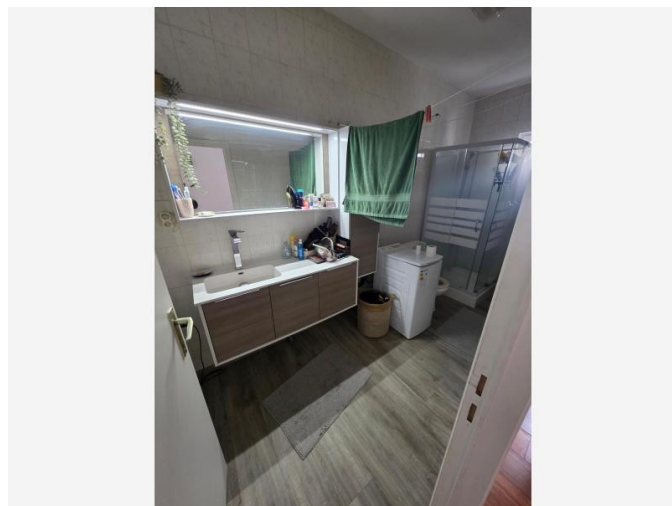
Binnenwanden afgewerkt met een intacte laag faiencetegels zonder zichtbare beschadigingen. Inspectie van de onderliggende lijmlaag is niet mogelijk zonder uitbreiding naar een destructief onderzoek.

Basis voor advies	Beoordeling op basis van expertise, zonder een vaststelling door de asbestdeskundige.
-------------------	---

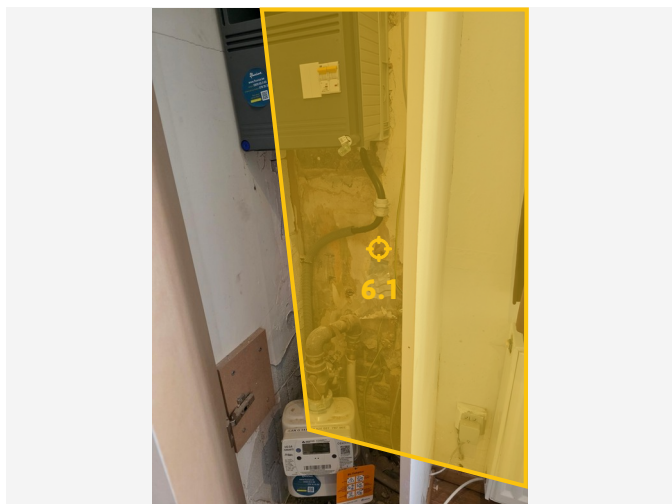
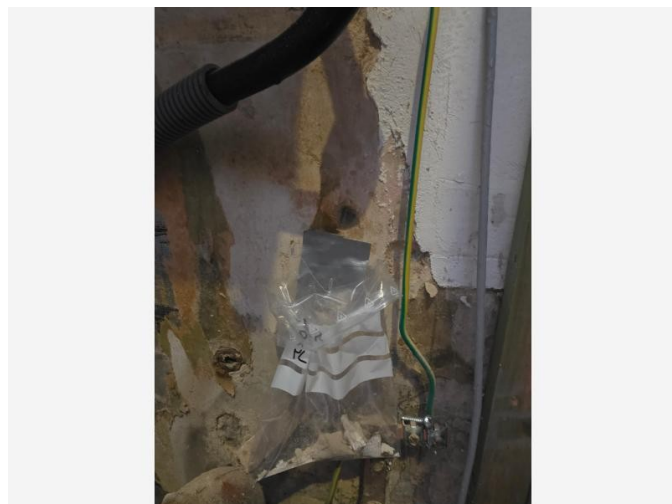
Geen asbest

#	Type	Referentie	Resultaat
6.1	Mengmonster	270326-001	Geen asbest

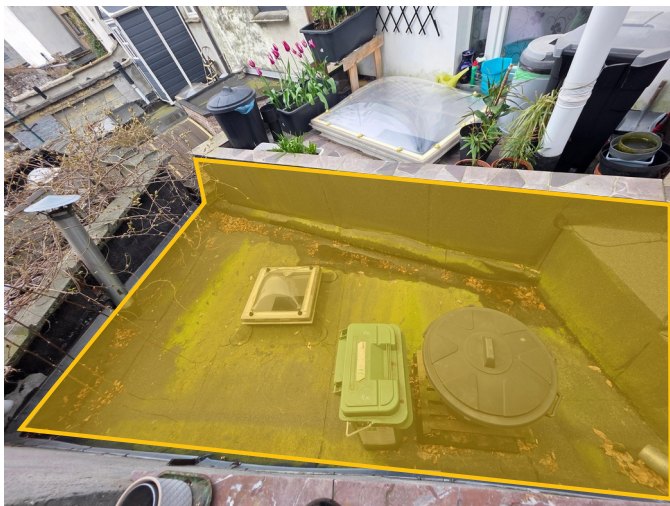
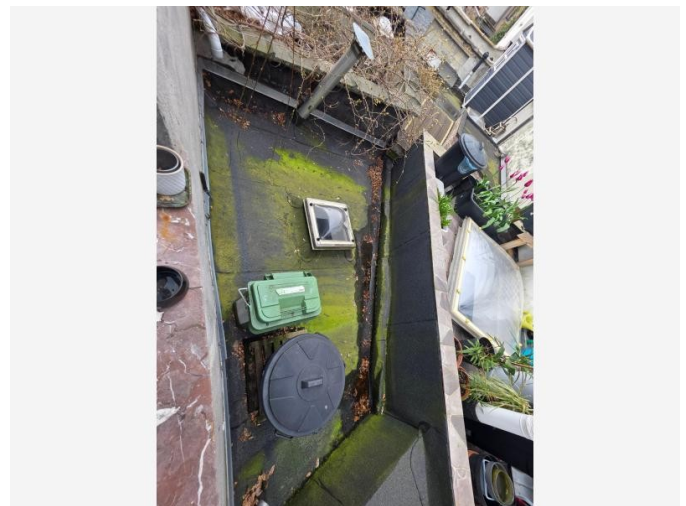
### Fiche 7: Dakbedekking plat dak (niet verdacht)

Beschrijving	Notitie	Terug te vinden op plannen
Fiche 7: Dakbedekking plat dak (niet verdacht)	De dakbedekking is niet asbestverdacht. Het is niet uitgesloten dat de dakbedekking werd gelegd op bestaande, mogelijk asbestverdachte roofing. Bij werken, laat dit controleren.	Plan 1.5: Dakenplan
Fiche 8: Rookgaskanaal (niet verdacht)	Het rookgaskanaal is niet-asbestverdacht.	Plan 1.2: Eerste verdieping
Fiche 9: CV-ketel (niet verdacht)	De CV-ketel (dichtingen, isolerend materiaal) is niet asbestverdacht.	Plan 1.2: Eerste verdieping
Fiche 10: Dakbedekking bestaande uit pannen (niet verdacht)	De dakbedekking is niet-asbestverdacht.	Plan 1.5: Dakenplan
