# Asbestinventarisatetest

Joannes Schinckdreef 40, 9031 Gent

Attestnummer : 20260426-000033.000

**Asbestveilig** (maar niet asbestvrij)

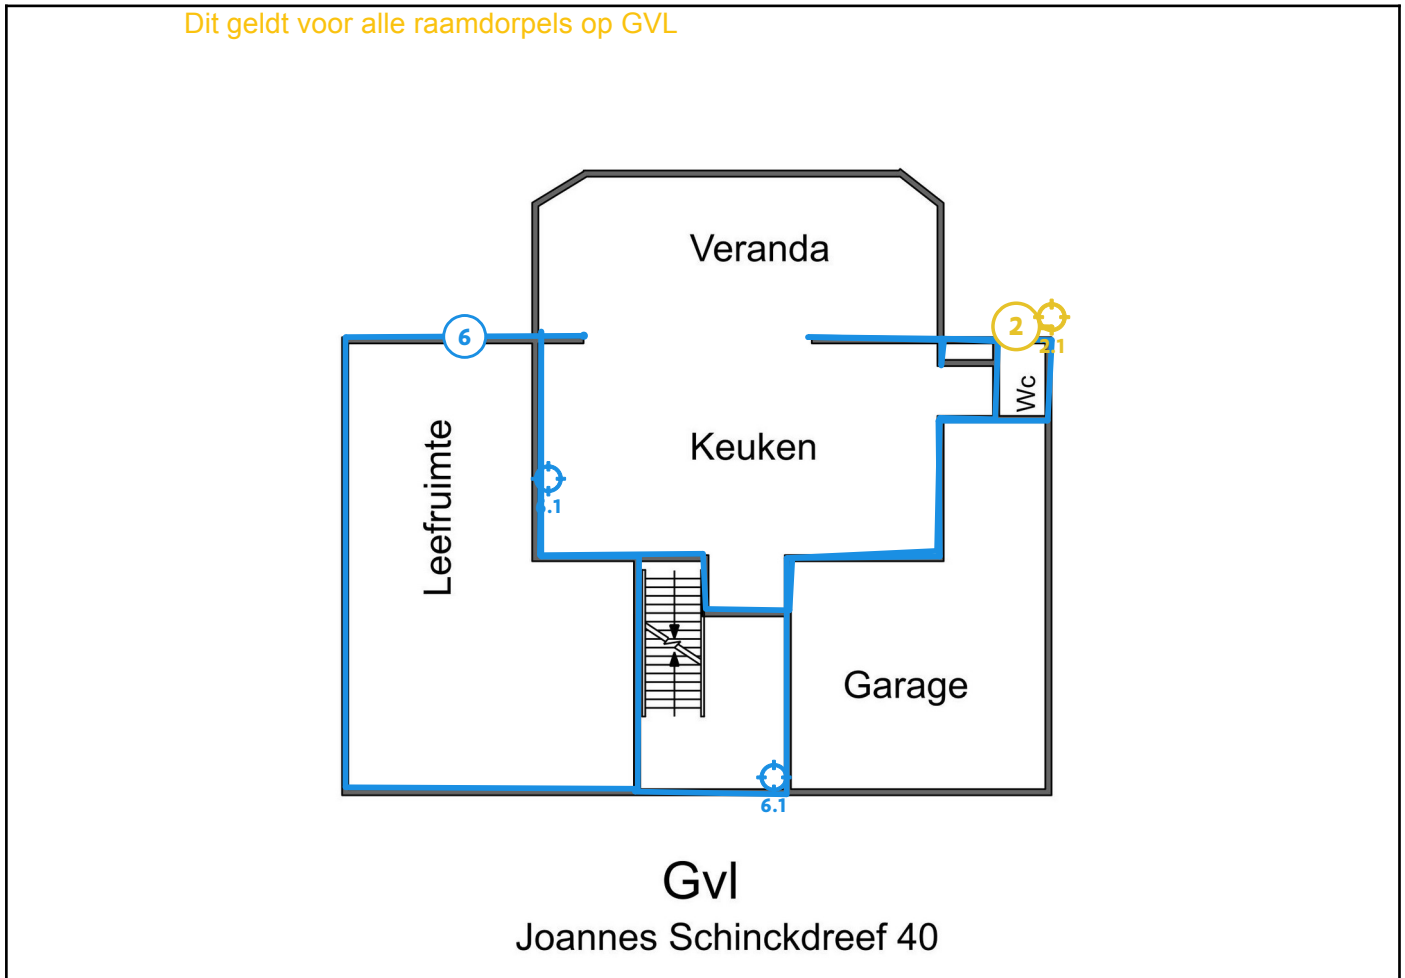
## Plan 1.2: Schema woning GVL

Beschrijving	Type	Actie
2. Schrijnwerk: Raamdorpels buiten	Asbestmateriaal	Zorgvuldig beheren
2.1 Code: 804	Puntmonster	-
6. Wanden: pleisterwerk.	Geen asbest	-
6.1 Code: 101	Mengmonster	-

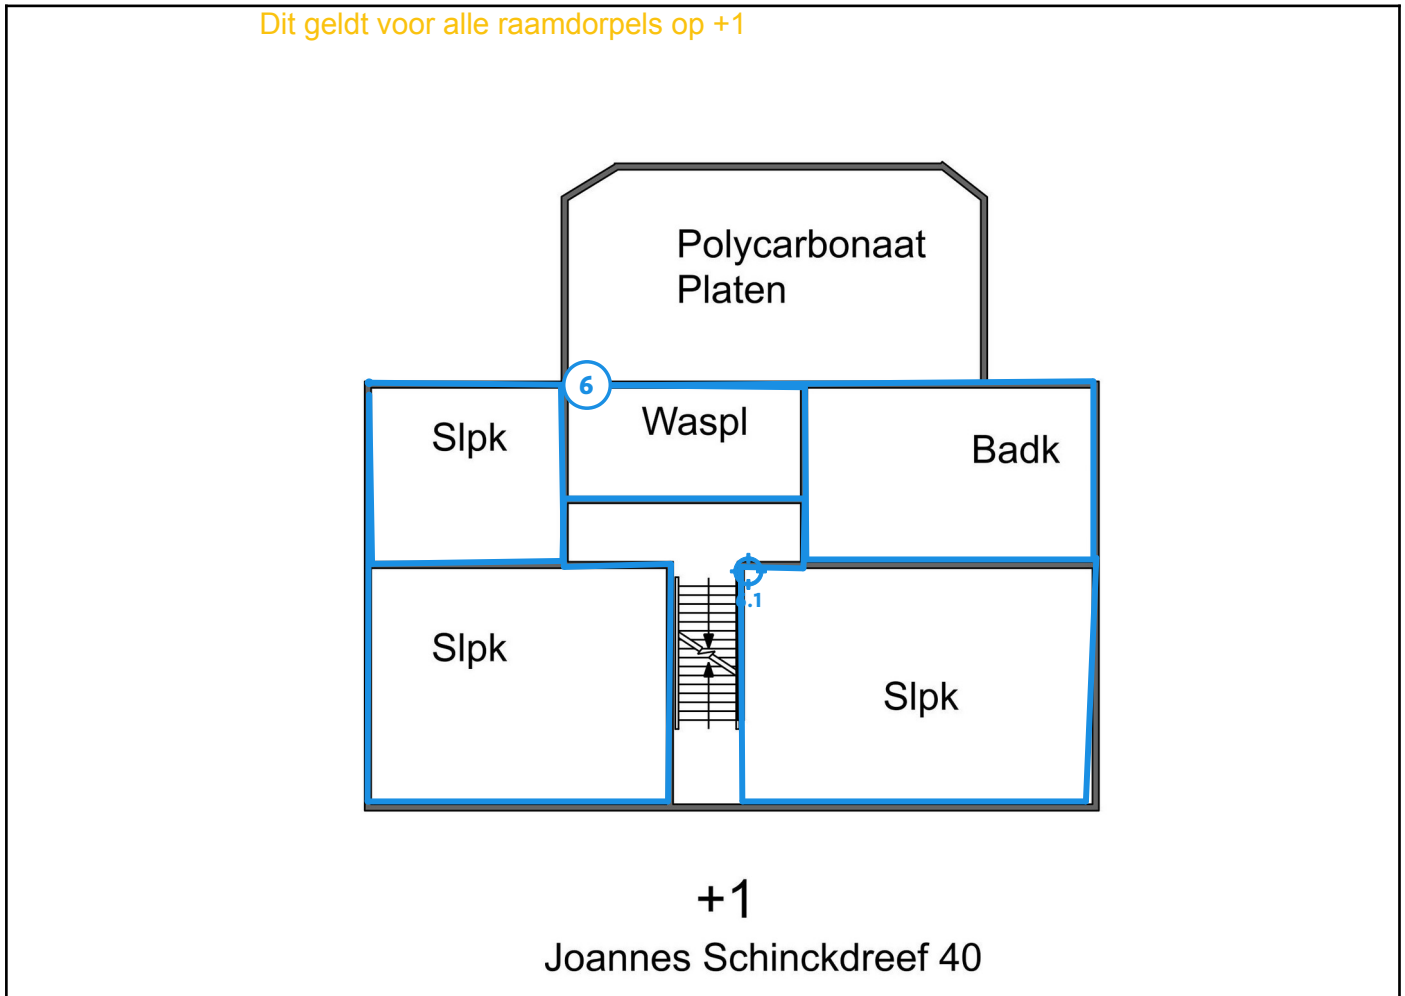
## Plan 1.3: Schema woning +1

Beschrijving	Type	Actie
2. Schrijnwerk: Raamdorpels buiten	Asbestmateriaal	Zorgvuldig beheren
6. Wanden: pleisterwerk.	Geen asbest	-
6.1 Code: 101	Mengmonster	-

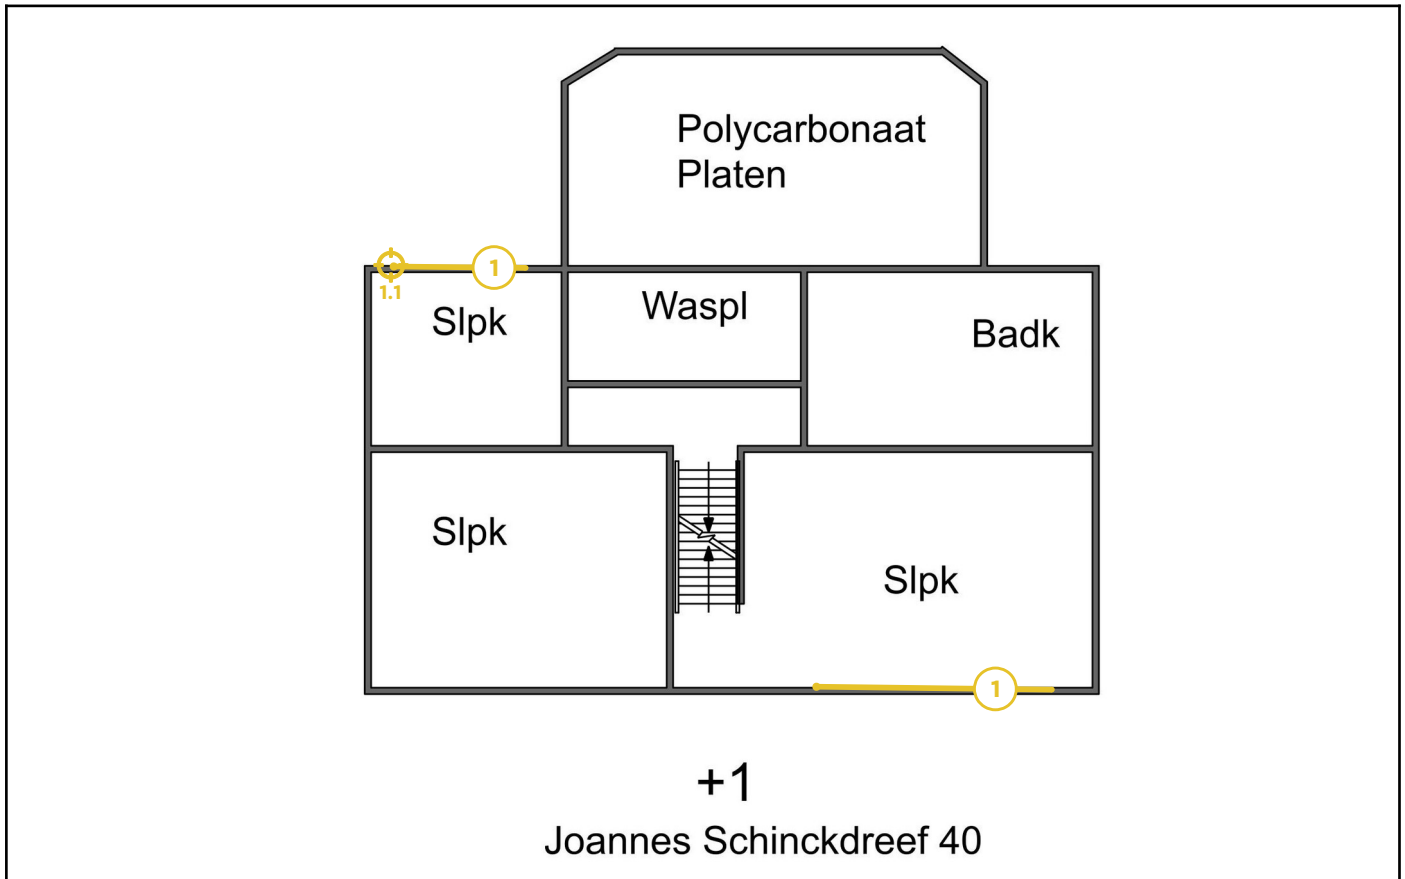
## Plan 1.4: Schema woning +1

Beschrijving	Type	Actie
1. Wanden: Massal venstertablet.	Asbestmateriaal	Zorgvuldig beheren
1.1 Code: 104	Puntmonster	-

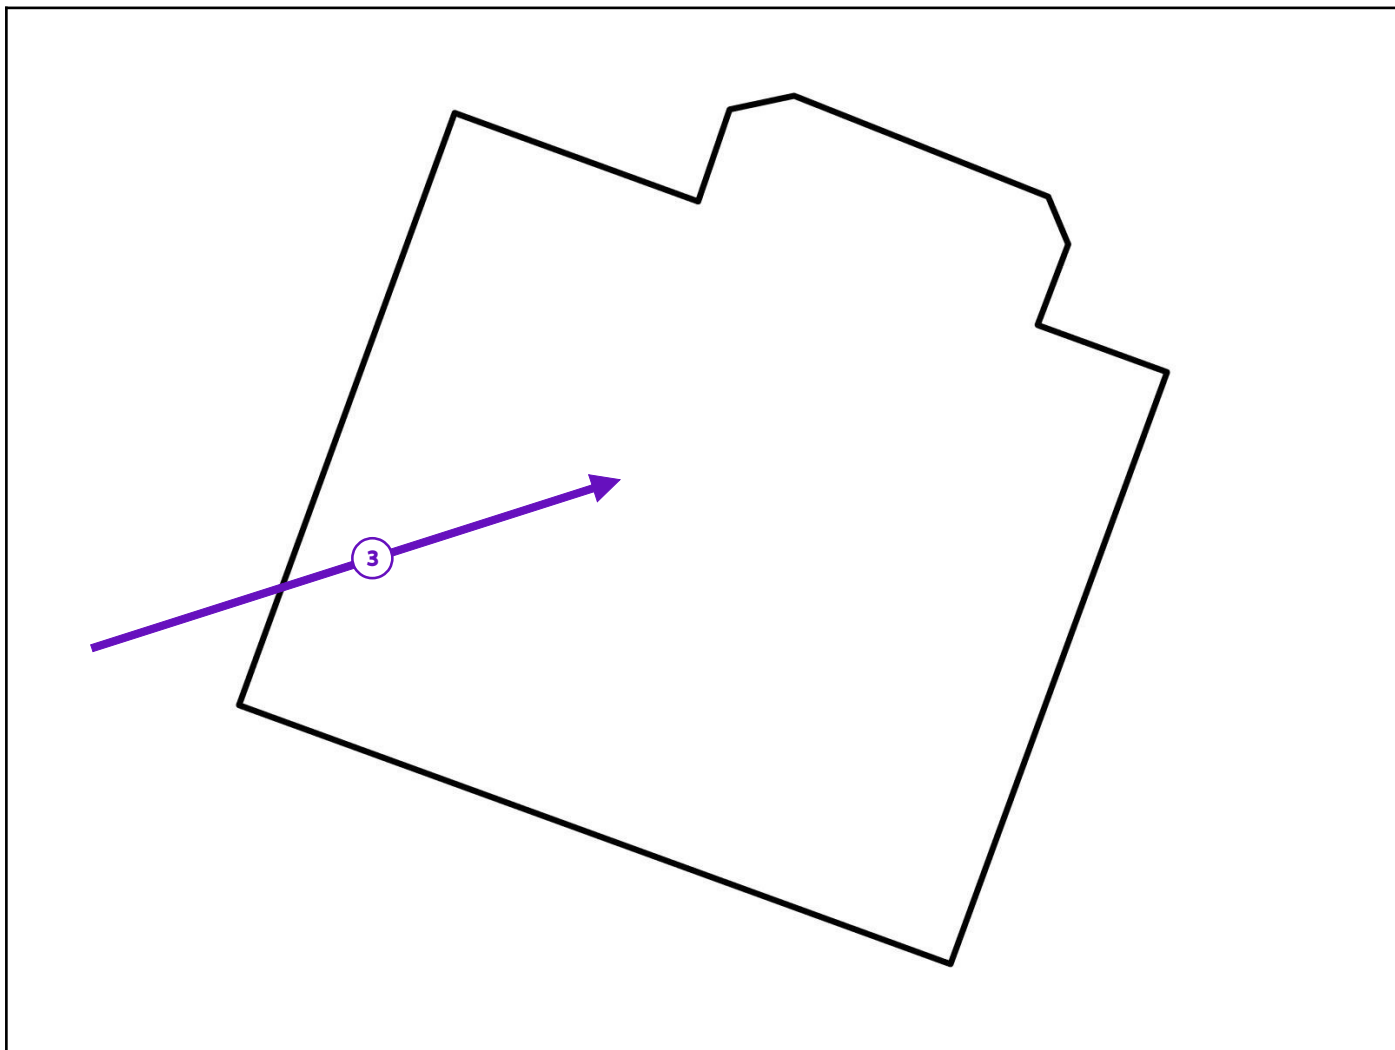
## Plan 1.8: Schema dak woning

Beschrijving	Type	Actie
3. Schouw niet inspecteerbaar	Beperking	-

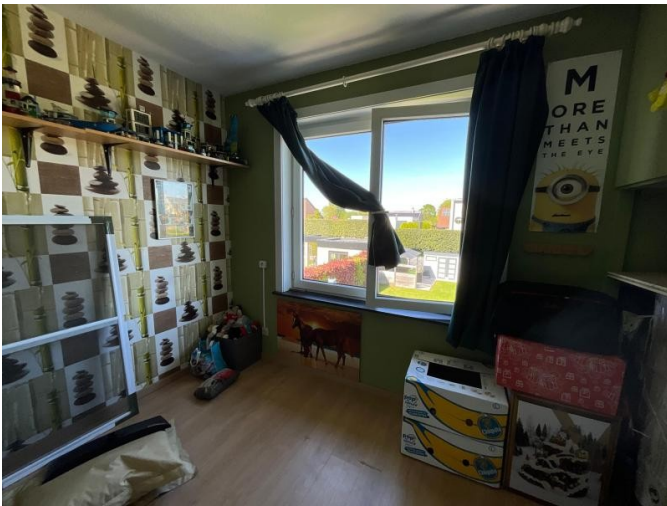
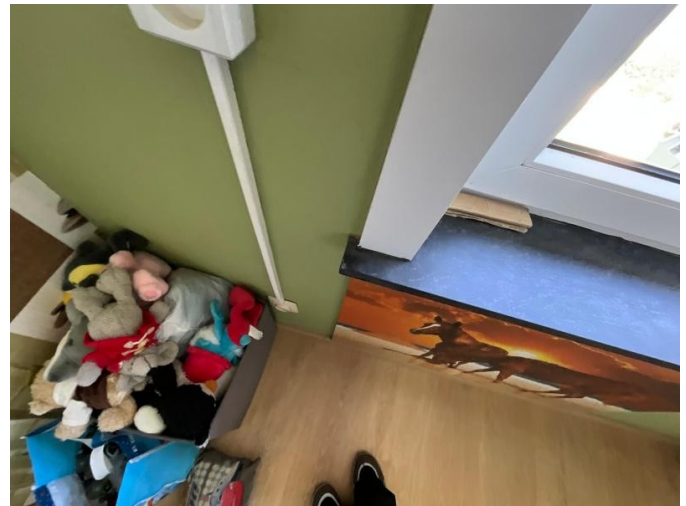
Het asbestmateriaal valt onder de mijlpaal van 2040.

Eindbeoordeling materiaalrisico	Laag materiaalrisico en/of verlaagde kans op vezelvrijgave
---------------------------------	--

#	Type	Referentie	Resultaat
1.1	Puntmonster	104	Chrysotiel

Beschrijving	Wanden: Massal venstertablet.
Omgeving	Binnen
Primaire drager	Wandopening verticaal (raam, deur, ...)
Asbestmateriaal	Plaat, paneel, tablet - Type Massal
Bindmiddel van asbestmateriaal	Cement
Gebondenheid op basis van bindmiddel	Hecht
Hoeveelheid (oppervlakte - dikte - aantal)	<ul style="list-style-type: none"><li>• 1,00 m<sup>2</sup> - 2,00 cm - 1 stuk</li></ul>
Totaal volume	0,02 m <sup>3</sup>
Eenvoudig bereikbaar	Ja
Bevestigingswijze	<ul style="list-style-type: none"><li>• Geklemd</li><li>• Verlijmd, ingegoten, versmeerd</li></ul>
Identificatiemethode	Een monstername door de asbestdeskundige met laboanalyse door een asbestlabo.
Destructieve handeling voor identificatie	Nee
Opmerking	De hoeveelheid is een benadering op basis van opmetingen ter plaatse. Hieraan kunnen evenwel geen rechten worden ontleend.

- Zorg voor een veilig beheer. Vermijd het beschadigen van het asbestmateriaal. Controleer de toestand jaarlijks op wijzigingen.
- Voer bijkomende staalname(s) uit.

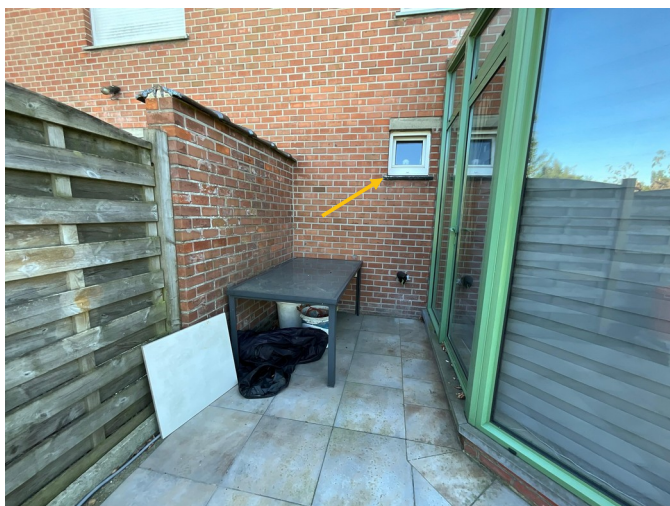
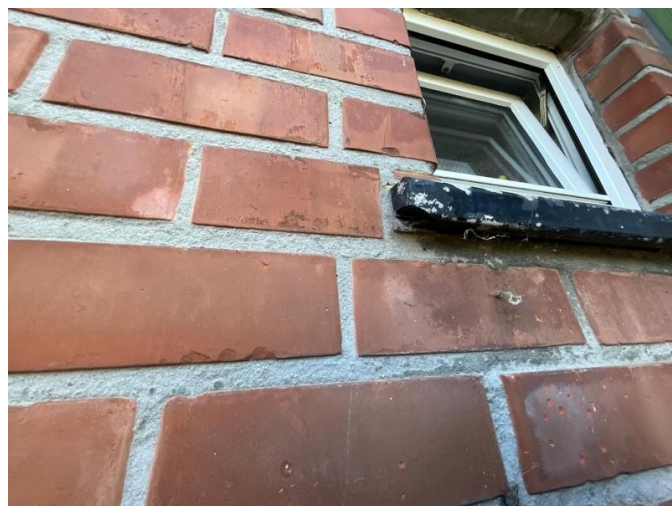
Het asbestmateriaal valt onder de mijlpaal van 2040.

Eindbeoordeling materiaalrisico	Laag materiaalrisico en/of verlaagde kans op vezelvrijgave
---------------------------------	--

#	Type	Referentie	Resultaat
2.1	Puntmonster	804	Chrysotiel

Beschrijving	Schrijnwerk: Raamdorpels buiten
Omgeving	Buiten
Primaire drager	Wandopening verticaal (raam, deur, ...)
Asbestmateriaal	Plaat, paneel, tablet - Hol
Bindmiddel van asbestmateriaal	Cement
Gebondenheid op basis van bindmiddel	Hecht
Hoeveelheid (oppervlakte - dikte - aantal)	• 5,00 m <sup>2</sup> - 2,97 cm - 1 stuk
Totaal volume	0,149 m <sup>3</sup>
Eenvoudig bereikbaar	Ja
Bevestigingswijze	<ul style="list-style-type: none"><li>• Geklemd</li><li>• Verlijmd, ingegoten, versmeerd</li></ul>
Identificatiemethode	Een monstername door de asbestdeskundige met laboanalyse door een asbestlabo.
Destructieve handeling voor identificatie	Nee
Opmerking	De hoeveelheid is een benadering op basis van opmetingen ter plaatse. Hieraan kunnen evenwel geen rechten worden ontleend.

- Zorg voor een veilig beheer. Vermijd het beschadigen van het asbestmateriaal. Controleer de toestand jaarlijks op wijzigingen.
- Voer bijkomende staalname(s) uit.

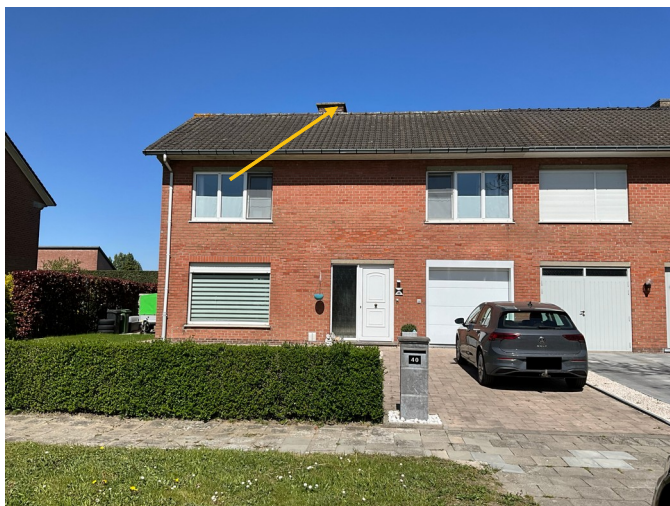
**Reden:** Het te onderzoeken materiaal situeert zich hoger dan 3,50 m te rekenen vanaf een veilige ondergrond

**Uitleg van de asbestdeskundige:** In deze schouw kunnen waarneembare asbestverdachte materialen aanwezig zijn. Door de hoogte is het niet mogelijk om deze schouw in detail te bekijken.

Dit geldt zowel voor de bovenzijde als de binnenkant van de schouw.

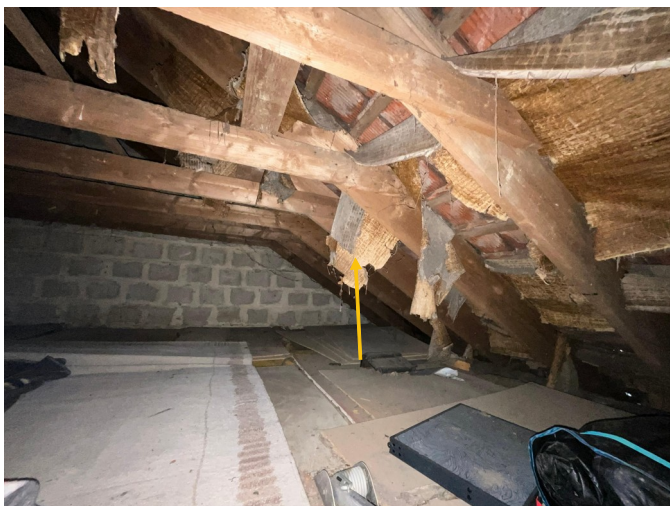
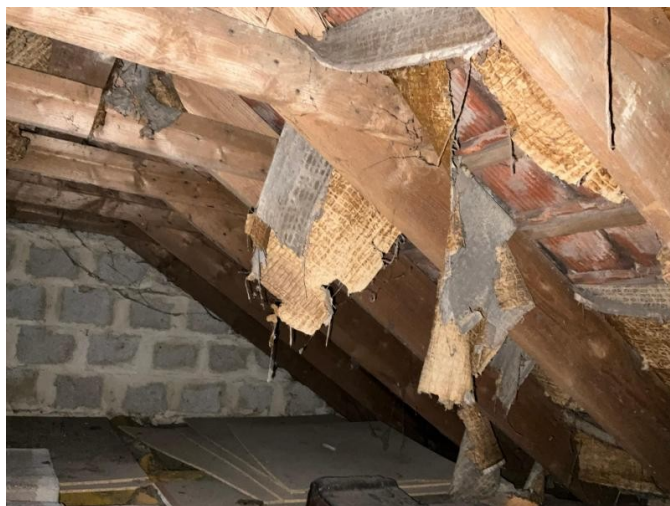
## Fiche 4: Onderdak

Geen asbest

#	Type	Referentie	Resultaat
4.1	Puntmonster	601	Geen asbest

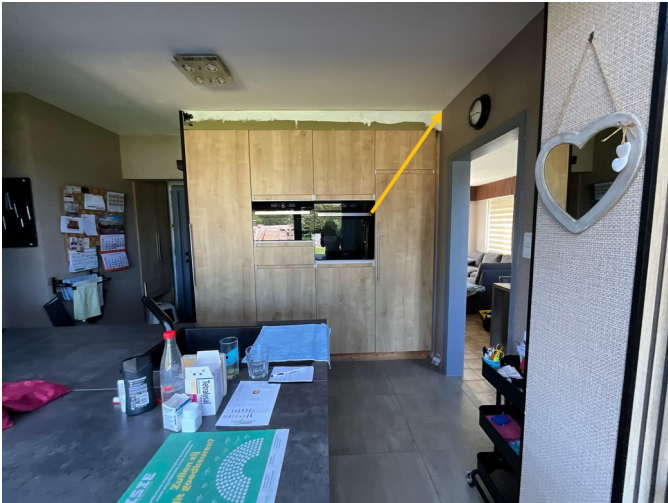
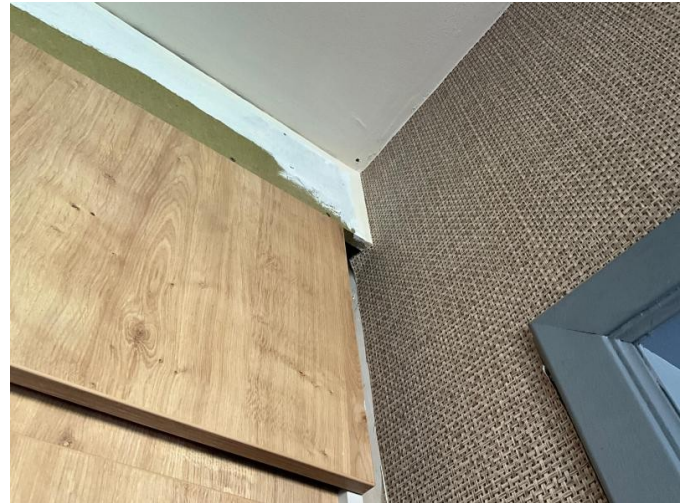
## Fiche 5: Plafonds: pleisterwerk

Geen asbest

#	Type	Referentie	Resultaat
5.1	Mengmonster	201	Geen asbest

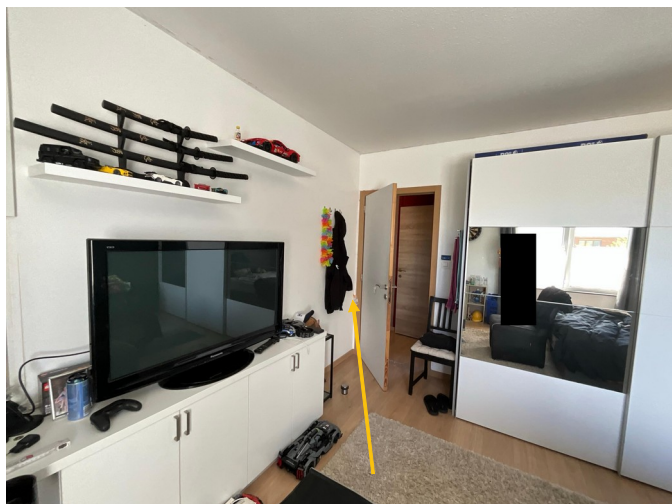
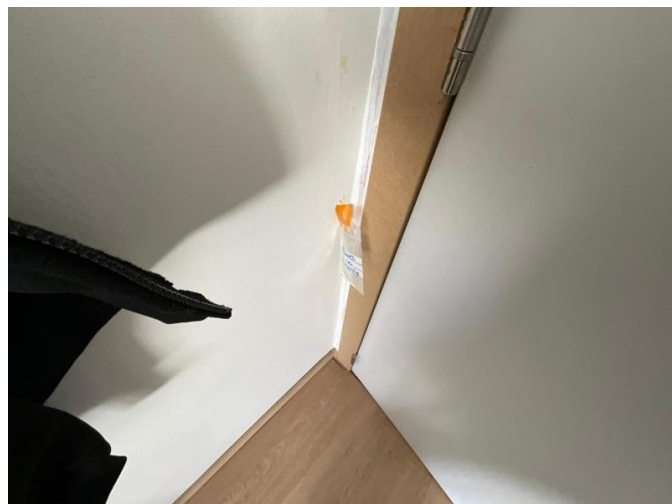
## Fiche 6: Wanden: pleisterwerk.

Geen asbest

#	Type	Referentie	Resultaat
6.1	Mengmonster	101	Geen asbest
