Asbestinventarisatetest

Weverijstraat 28, 9500 Geraardsbergen

Attestnummer : 20230203-000365.000

Uitgegeven op : 03.02.2023

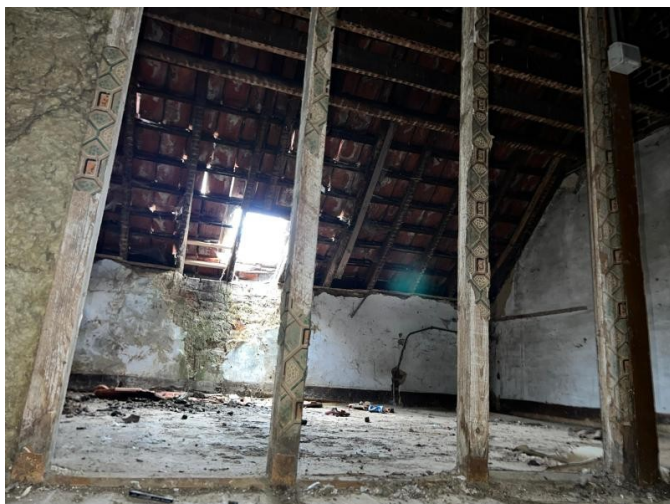
Vrije foto

Mogelijks asbesthoudend.

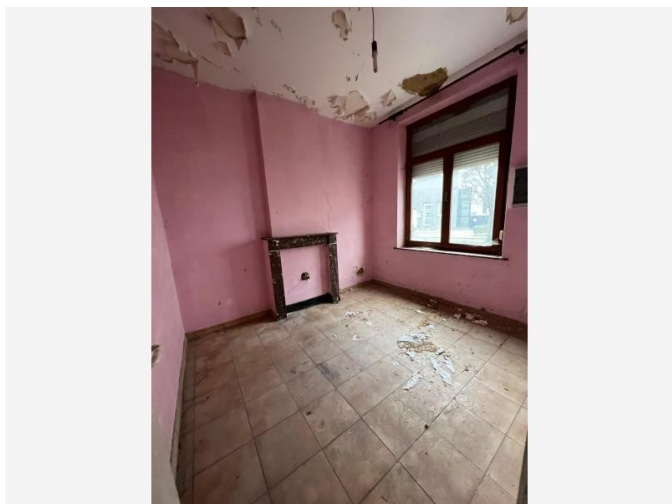
Vrije foto

Tegels geplaatst voor het risicobouwjaar, kunnen asbestmaterialen bevatten.

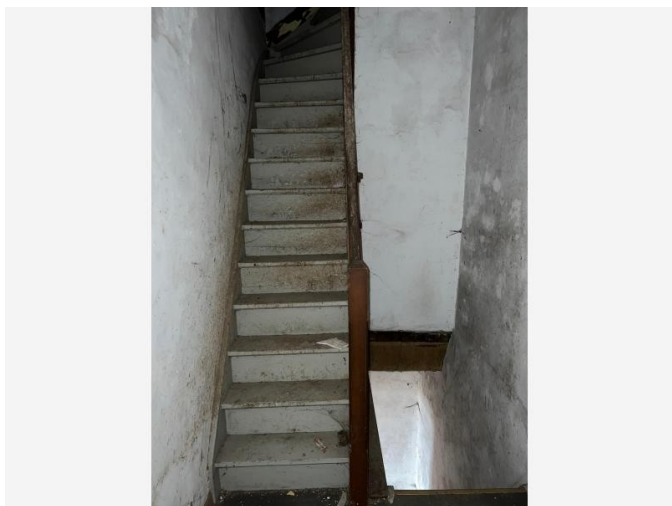
Vrije foto

Trappen, deuren en deurkaders, raamkaders enz.

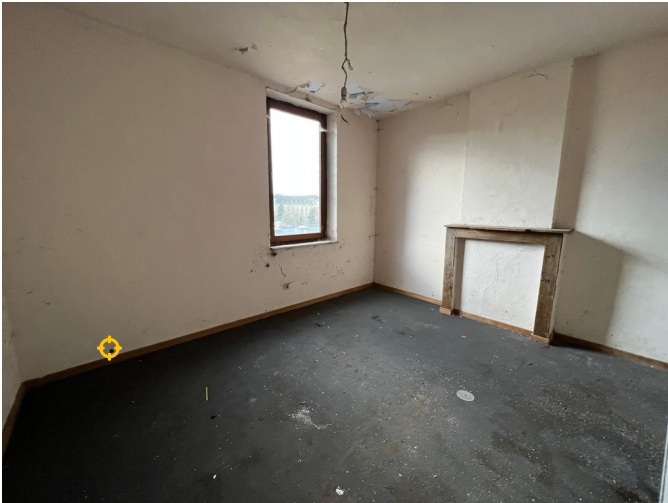
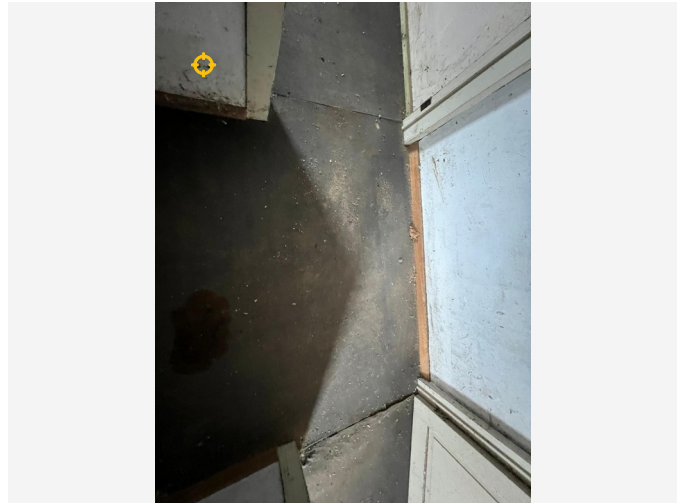
Fiche 4: Pleisterwerk wanden 1e verdiep

Geen asbest

#	Type	Referentie	Resultaat
4.1	Mengmonster	STL#032	Geen asbest

Beschrijving	Pleisterwerk wanden 1e verdiep
Omgeving	Binnen
Primaire drager	Binnenwand
Bindmiddel van materiaal	Gips - kalk

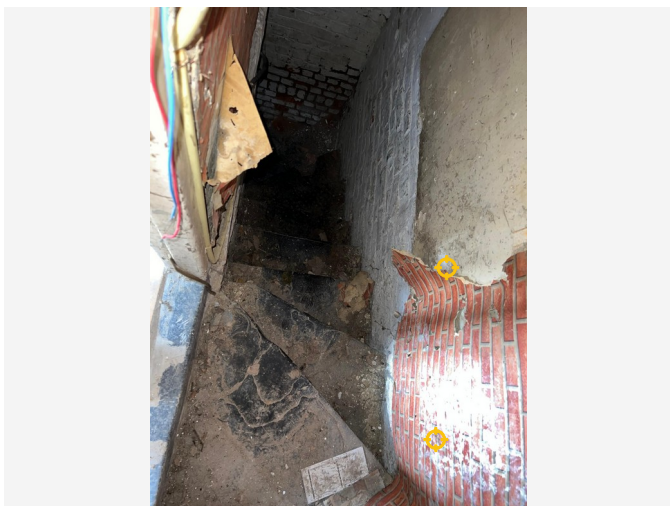
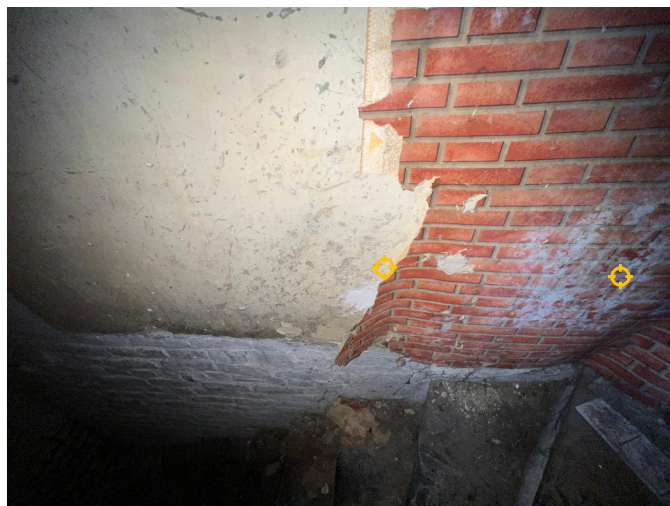
Fiche 5: Pleisterwerk wanden keder

Geen asbest

#	Type	Referentie	Resultaat
5.1	Mengmonster	STL#033	Geen asbest

Beschrijving	Pleisterwerk wanden keder
Omgeving	Binnen
Primaire drager	Binnenwand
Bindmiddel van materiaal	Gips - kalk

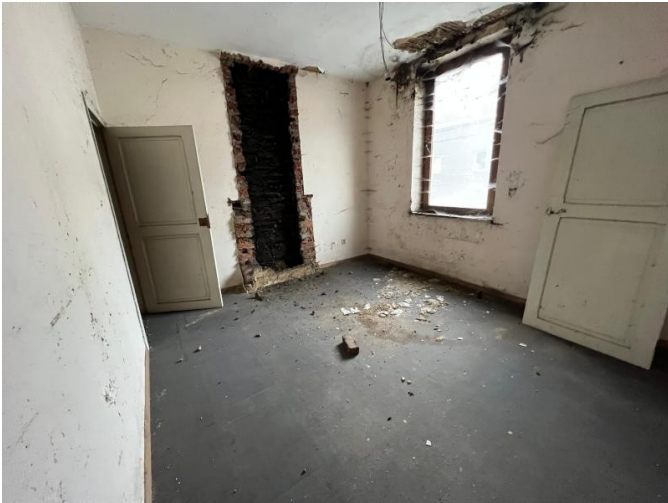
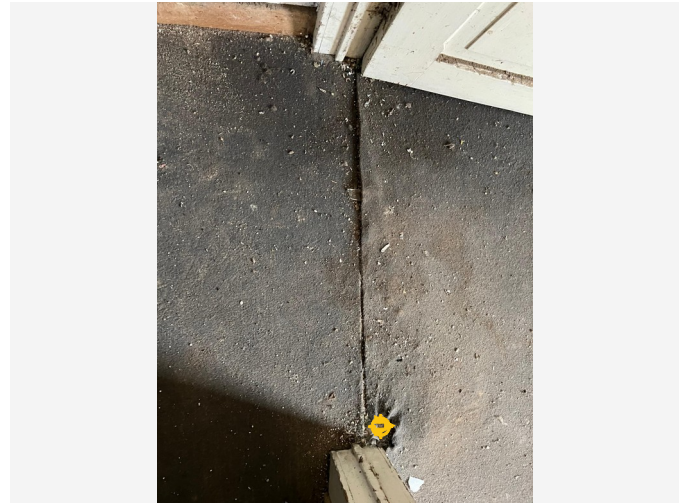
Fiche 6: Vloerzeil 1e Verdiep

Geen asbest

#	Type	Referentie	Resultaat
6.1	Puntmonster	STL#034	Geen asbest

Beschrijving	Vloerzeil 1e Verdiep
Omgeving	Binnen
Primaire drager	Vloer
Bindmiddel van materiaal	Karton - papier - viltachtig

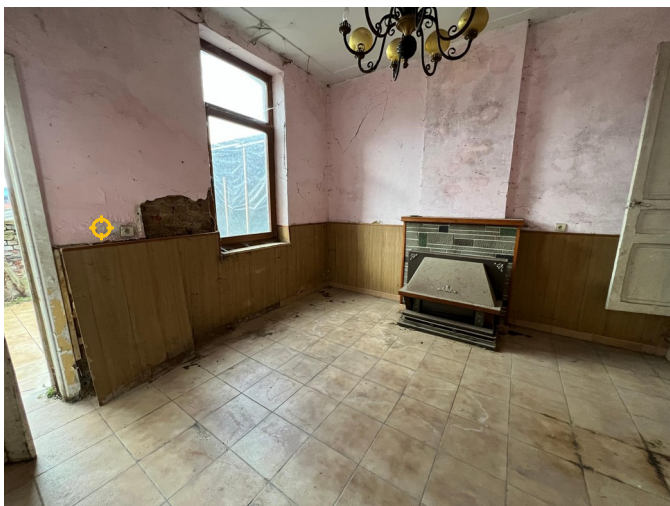
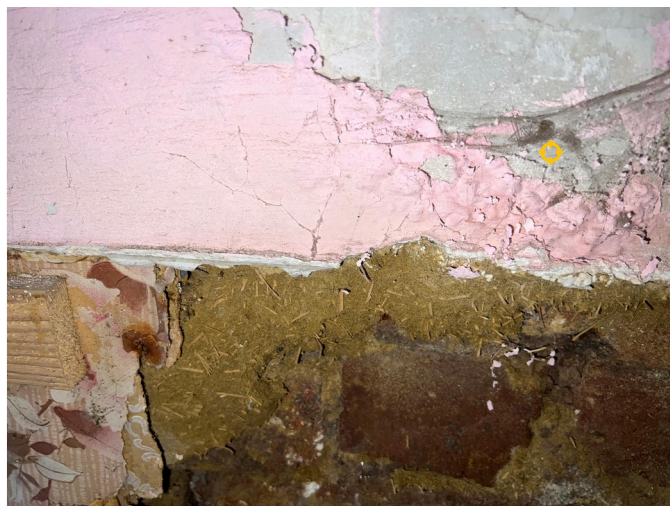
Geen asbest

#	Type	Referentie	Resultaat
7.1	Mengmonster	STL#031	Geen asbest

Beschrijving	Pleisterwerk wanden gelijkvloers
Omgeving	Binnen
Primaire drager	Binnenwand
Bindmiddel van materiaal	Gips - kalk
