# Asbestinventarisatetest

Schillebeekstraat 2, 9500 Geraardsbergen

Attestnummer : 20251223-000472.000

**Niet-asbestveilig**

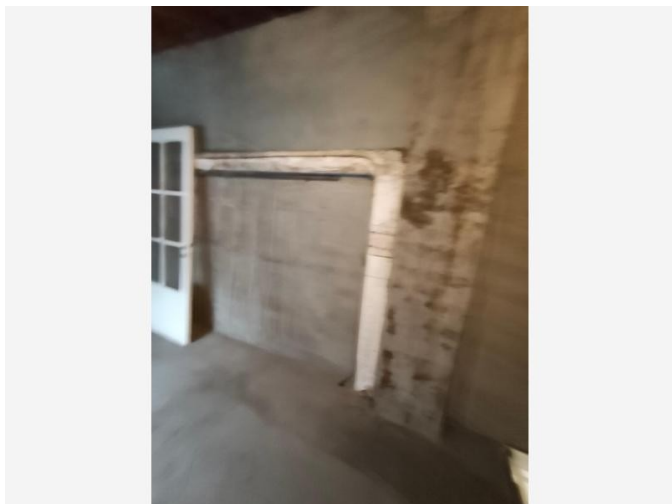
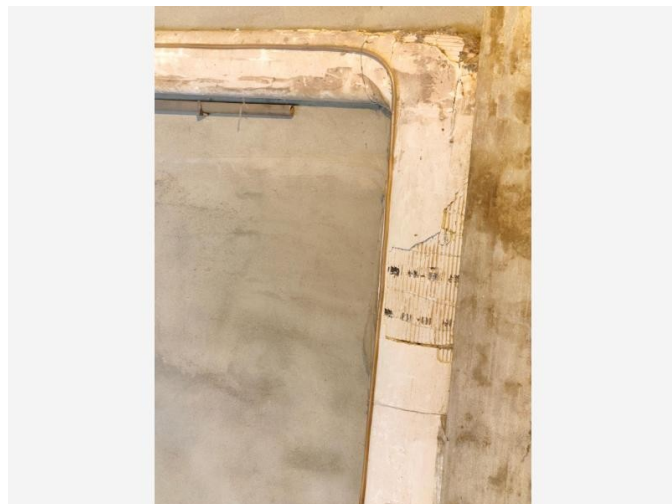
Het materiaal is niet-hechtgebonden en heeft een hoge vezelvrijgave bij breuk, losmaken of manipulatie. De isolatie is veelal verweerd, bros en bevindt zich in moeilijk bereikbare zones namelijk kelder.

Het loskomen van de gips veroorzaakt aanzienlijke stof- en vezelverspreiding, ook buiten het directe leidingtraject.

Eindbeoordeling materiaalrisico	Verhoogd materiaalrisico en/of verhoogde kans op vezelvrijgave
---------------------------------	--

<b>Gebondenheid</b>	Categorie 2: niet-hechtgebonden met matrix
<b>Asbestsoort (vezeltype)</b>	Amfibool aanwezig, uitgezonderd crocidoliet
<b>Asbestconcentratie</b>	Hoog ( $\geq 50\%$ )
<b>Afschermingsgraad van het gehele materiaal</b>	Geheel of deels (ook) vrij aan de binnenlucht
<b>Toestand van het materiaal</b>	Licht beschadigd, licht verweerd. Intact calciumsilicaatmateriaal of categorie III 'gebondenheid'

#	Type	Referentie	Resultaat
1.1	Mengmonster	IEY_06	Amosiet

<b>Beschrijving</b>	Leidingisolatie aanbouw
<b>Omgeving</b>	Binnen
<b>Primaire drager</b>	Schacht-koker (technisch)
<b>Asbestmateriaal</b>	In-situ afwerkingslagen - Thermische isolatie
<b>Bindmiddel van asbestmateriaal</b>	Gips - kalk
<b>Gebondenheid op basis van bindmiddel</b>	Niet-hechtgebonden
<b>Hoeveelheid (lengte - omtrek - dikte - aantal)</b>	<ul style="list-style-type: none"><li>• 3,00 m - 10,00 cm - 1,00 cm - 1 stuk</li></ul>
<b>Totaal volume</b>	0,003 m <sup>3</sup>
<b>Eenvoudig bereikbaar</b>	Ja
<b>Bevestigingswijze</b>	<ul style="list-style-type: none"><li>• Geklemd</li></ul>
<b>Identificatiemethode</b>	Een monstername door de asbestdeskundige met laboanalyse door een asbestlabo.
<b>Destructieve handeling voor identificatie</b>	Nee

Verwijderen

- Zorg voor een veilig beheer. Vermijd het beschadigen van het asbestmateriaal. Controleer de toestand jaarlijks op wijzigingen.
- Verwijder dit asbestmateriaal zo snel mogelijk. Volg de toestand goed op.

- Hermetische zone (erkend asbestverwijderaar)  
De toepassing betreft asbesthoudende thermische leidingisolatie van het type gips (gipsachtige, poreuze isolatie met asbestvezels).

is de verwijdering in hermetische zone de enige veilige en wettelijk conforme methode.

De verwijdering moet uitgevoerd worden door een erkend asbestverwijderaar.

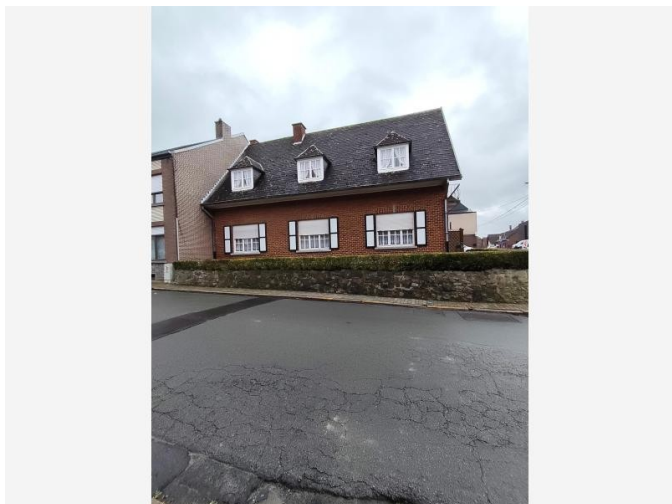
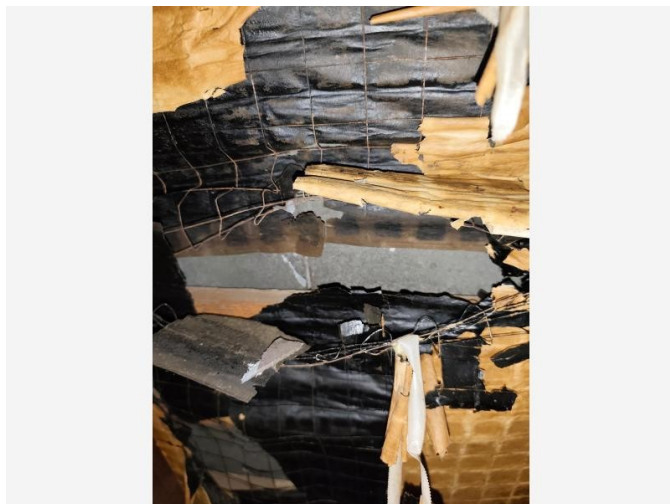
Eindbeoordeling materiaalrisico	Laag materiaalrisico en/of verlaagde kans op vezelvrijgave
---------------------------------	--

<b>Gebondenheid</b>	Categorie 1: hechtgebonden in oorsprong
<b>Asbestsoort (vezeltype)</b>	Alleen chrysotiel
<b>Asbestconcentratie</b>	Laag (< 50%)
<b>Afschermingsgraad van het gehele materiaal</b>	Geheel of deels (ook) vrij aan de binnenlucht
<b>Toestand van het materiaal</b>	Licht beschadigd, licht verweerd. Intact calciumsilicaatmateriaal of categorie III 'gebondenheid'

#	Type	Referentie	Resultaat
2.1	Puntmonster	IEY_03	Chrysotiel

<b>Beschrijving</b>	Leien hellend dak
<b>Omgeving</b>	Grenst aan binnen- en buitenlucht
<b>Primaire drager</b>	Schuin dak
<b>Asbestmateriaal</b>	Dak- en gevelbekleding - Lei, shingle
<b>Bindmiddel van asbestmateriaal</b>	Cement
<b>Gebondenheid op basis van bindmiddel</b>	Hecht
<b>Hoeveelheid (oppervlakte - aantal)</b>	<ul style="list-style-type: none"><li>• 170,00 m<sup>2</sup> - 1 stuk</li></ul>
<b>Totale oppervlakte</b>	170,00 m <sup>2</sup>
<b>Eenvoudig bereikbaar</b>	Ja
<b>Bevestigingswijze</b>	<ul style="list-style-type: none"><li>• Genageld, geniet</li></ul>
<b>Identificatiemethode</b>	Een monstername door de asbestdeskundige met laboanalyse door een asbestlabo.
<b>Destructieve handeling voor identificatie</b>	Nee

Verwijderen

- Zorg voor een veilig beheer. Vermijd het beschadigen van het asbestmateriaal. Controleer de toestand jaarlijks op wijzigingen.
- Hemelwater dat afspoelt van asbestcement daken of gevels kan asbestdeeltjes bevatten. Gebruik het enkel voor gesloten circuits (bv. spoelen toiletten). Reinig na het vervangen van het dak of de gevel de dakgoten en regenwaterput of -ton om asbesthoudend sediment of slib te verwijderen

- Eenvoudige handelingen: mag via doe-het-zelf of door werknemer(s) met opleidingsattest eenvoudige handelingen  
Eenvoudige handelingen zijn methodes van verwijdering van asbest of asbesthoudend materiaal, waarbij het risico op vrijkomen van asbest in alle gevallen zo beperkt is dat de concentratie van 0,01 vezels per  $\text{cm}^3$  niet wordt overschreden (Zie CODEX boek VI titel 3).  
Bevindt het asbest zich buiten uw woning of gebouw, dan mag u de volgende toepassingen zelf wegnemen:
  - hechtgebonden asbest dat niet beschadigd is;

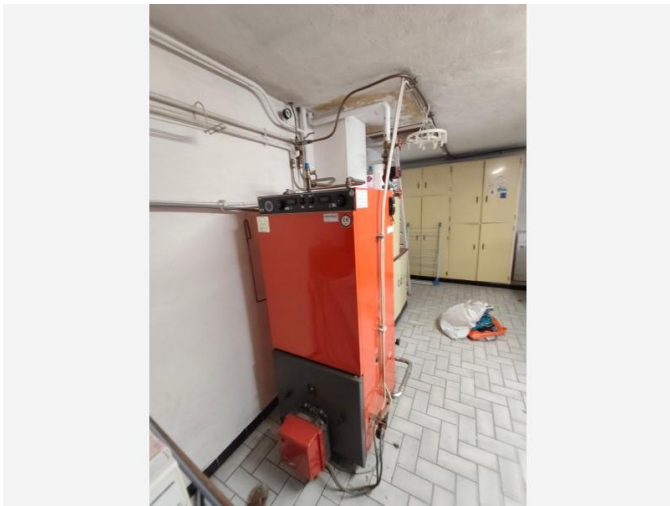
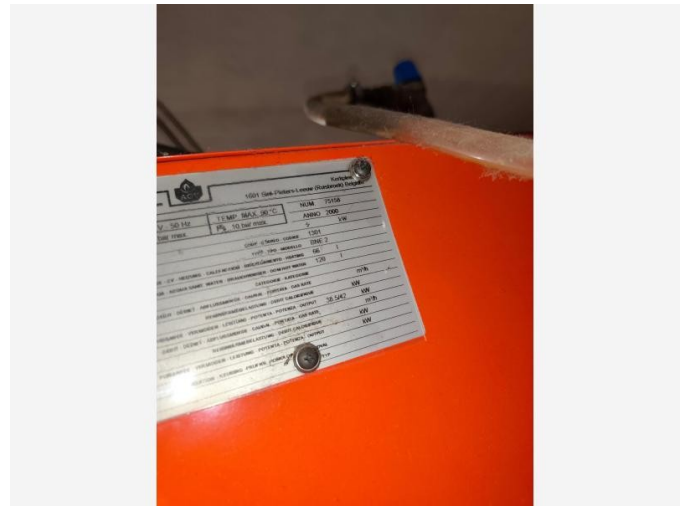
Eindbeoordeling materiaalrisico	Verhoogd materiaalrisico en/of verhoogde kans op vezelvrijgave
---------------------------------	--

<b>Gebondenheid</b>	Categorie 2: niet-hechtgebonden met matrix
<b>Asbestsoort (vezeltype)</b>	Crocidoliet aanwezig
<b>Asbestconcentratie</b>	Hoog ( $\geq 50\%$ )
<b>Afschermingsgraad van het gehele materiaal</b>	Geheel of deels (ook) vrij aan de binnenlucht
<b>Toestand van het materiaal</b>	Onbeschadigd, niet verweerd

Beschrijving	Stookolieketel
Omgeving	Binnen
Primaire drager	Ruimteverwarming
Asbestmateriaal	Pakking, dichting
Bindmiddel van asbestmateriaal	Karton - papier - viltachtig
Gebondenheid op basis van bindmiddel	Niet-hechtgebonden
Hoeveelheid (gewicht - aantal)	<ul style="list-style-type: none"><li>• 1,00 kg - 1 stuk</li></ul>
Totaal gewicht	1,00 kg
Eenvoudig bereikbaar	Ja
Bevestigingswijze	<ul style="list-style-type: none"><li>• Geklemd</li></ul>
Identificatiemethode	<p>De asbestdeskundige beoordeelt het materiaal als asbestverdacht en dus asbesthoudend, en dit zonder monstername.</p> <p>Motivatie: Er is een onderzoeksbepanking die monstername verhindert.</p>
Destructieve handeling voor identificatie	Nee
Opmerking	<p>De stookolieketel werd geplaatst rond het jaar 2000. In en aan de ketel zijn pakkingen en dichtingen aanwezig, onder meer ter hoogte van flenzen en aansluitingen. Op basis van het bouwjaar en de toepassing worden deze pakkingen en dichtingen als asbestverdacht beschouwd. Ze maken deel uit van de technische installatie en zijn niet beschadigd op het moment van de inspectie.</p>

Verwijderen

- Zorg voor een veilig beheer. Vermijd het beschadigen van het asbestmateriaal. Controleer de toestand jaarlijks op wijzigingen.

- Hermetische zone (erkend asbestverwijderaar)  
De toepassing betreft asbesthoudende thermische leidingisolatie van het type gips (gipsachtige, poreuze isolatie met asbestvezels).

De verwijdering moet uitgevoerd worden door een erkend asbestverwijderaar.

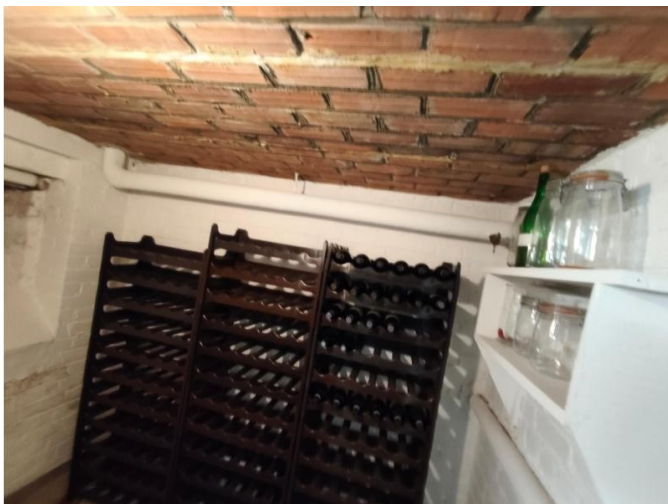
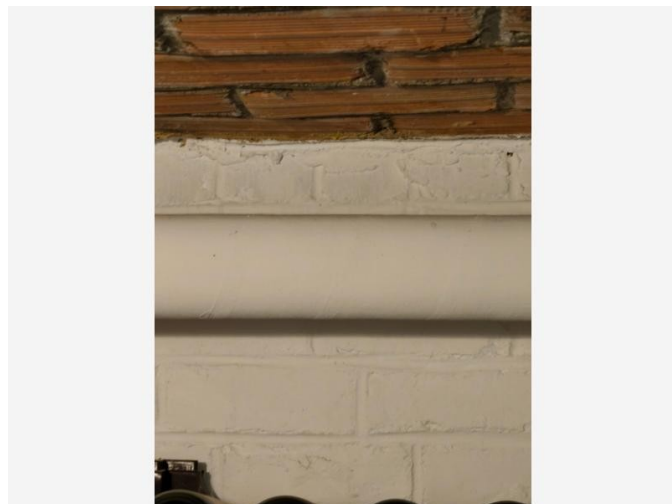
Eindbeoordeling materiaalrisico	Verhoogd materiaalrisico en/of verhoogde kans op vezelvrijgave
---------------------------------	--

<b>Gebondenheid</b>	Categorie 2: niet-hechtgebonden met matrix
<b>Asbestsoort (vezeltype)</b>	Amfibool aanwezig, uitgezonderd crocidoliet
<b>Asbestconcentratie</b>	Hoog ( $\geq 50\%$ )
<b>Afschermingsgraad van het gehele materiaal</b>	Geheel of deels (ook) vrij aan de binnenlucht
<b>Toestand van het materiaal</b>	Licht beschadigd, licht verweerd. Intact calciumsilicaatmateriaal of categorie III 'gebondenheid'

#	Type	Referentie	Resultaat
4.1	Mengmonster	IEY_07	Amosiet

<b>Beschrijving</b>	Leidingisolatie kelder
<b>Omgeving</b>	Binnen
<b>Primaire drager</b>	Schacht-koker (technisch)
<b>Asbestmateriaal</b>	In-situ afwerkingslagen - Thermische isolatie
<b>Bindmiddel van asbestmateriaal</b>	Gips - kalk
<b>Gebondenheid op basis van bindmiddel</b>	Niet-hechtgebonden
<b>Hoeveelheid (lengte - omtrek - dikte - aantal)</b>	<ul style="list-style-type: none"><li>• 5,00 m - 10,00 cm - 1,00 cm - 1 stuk</li></ul>
<b>Totaal volume</b>	0,005 m <sup>3</sup>
<b>Eenvoudig bereikbaar</b>	Ja
<b>Bevestigingswijze</b>	<ul style="list-style-type: none"><li>• Geklemd</li></ul>
<b>Identificatiemethode</b>	Een monstername door de asbestdeskundige met laboanalyse door een asbestlabo.
<b>Destructieve handeling voor identificatie</b>	Nee

Verwijderen

- Zorg voor een veilig beheer. Vermijd het beschadigen van het asbestmateriaal. Controleer de toestand jaarlijks op wijzigingen.
- Verwijder dit asbestmateriaal zo snel mogelijk. Volg de toestand goed op.

- Hermetische zone (erkend asbestverwijderaar)  
De toepassing betreft asbesthoudende thermische leidingisolatie van het type gips (gipsachtige, poreuze isolatie met asbestvezels).

Door de aard van het materiaal en de omstandigheden van de plaatsing is verwijdering in couveuzesak of via eenvoudige handelingen niet voldoende om de emissie van asbestvezels te beperken tot onder de

De verwijdering moet uitgevoerd worden door een erkend asbestverwijderaar.

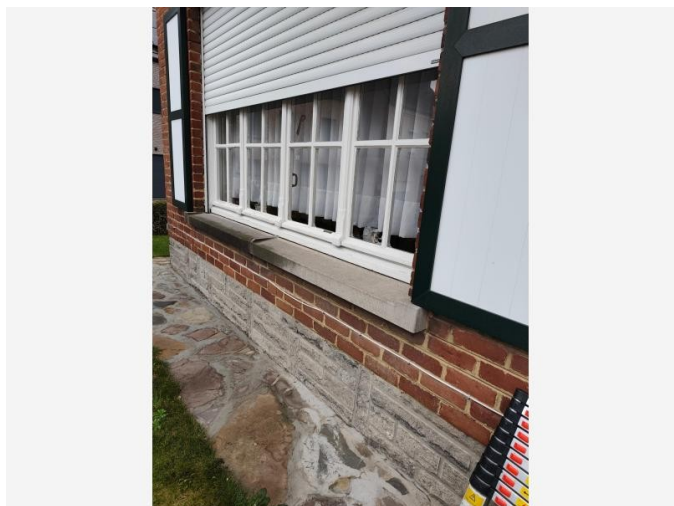
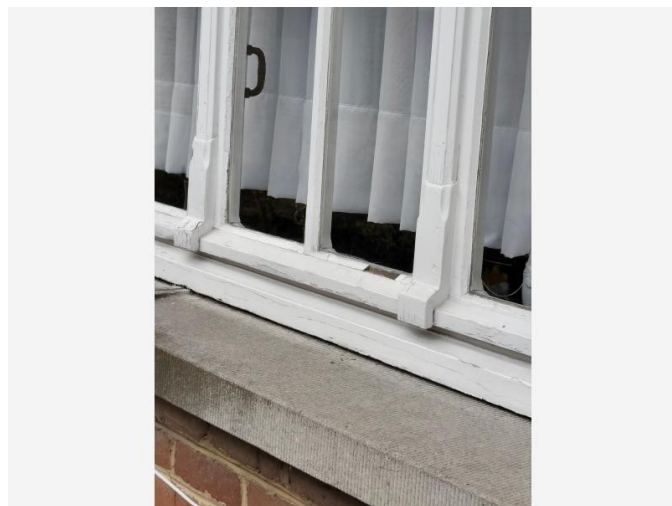
## Fiche 12: Stopverf ramen

Geen asbest
