Asbestinventarisatetest

Wijngaardstraat 25, 9500 Geraardsbergen

Attestnummer : 20260409-000367.000

Uitgegeven op : 09.04.2026

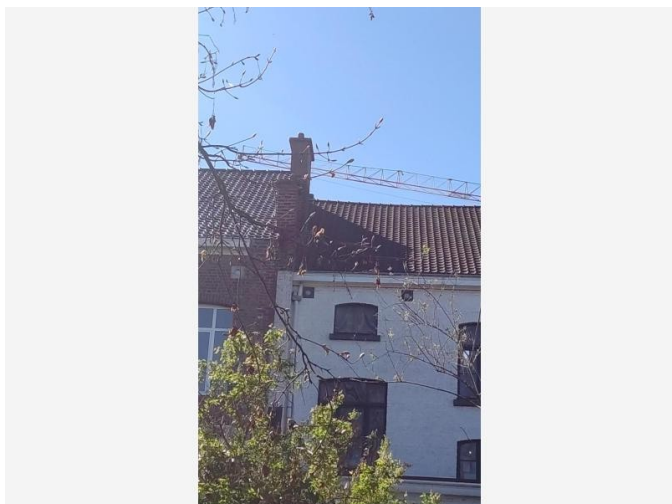
Situeringfoto

Tijdelijke beperking

Reden: Het te onderzoeken materiaal situeert zich hoger dan 3,50 m te rekenen vanaf een veilige ondergrond

Uitleg van de asbestdeskundige: De schouw bevat binnenin mogelijk een rookgaskanaal in asbestcement. Laat dit bij werken onderzoeken door een bevoegd technicus.

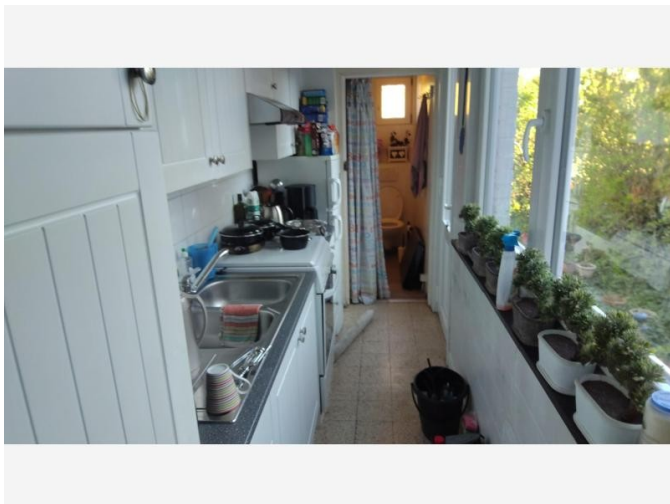
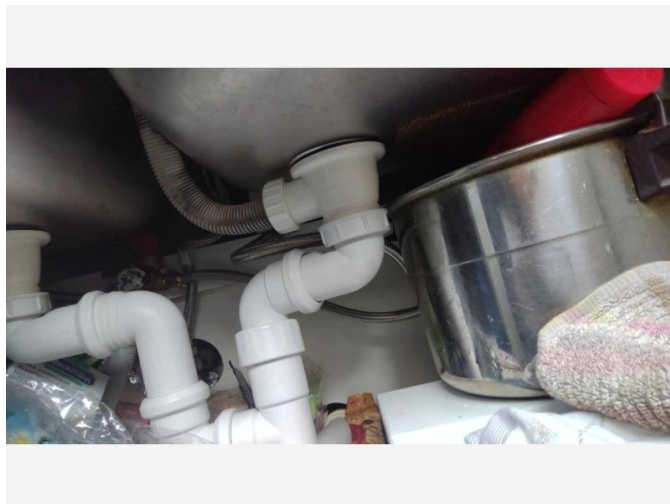
Informatie over een niet-asbestverdacht materiaal

Basis voor advies	Beoordeling op basis van een bewijsdocument.
-------------------	--

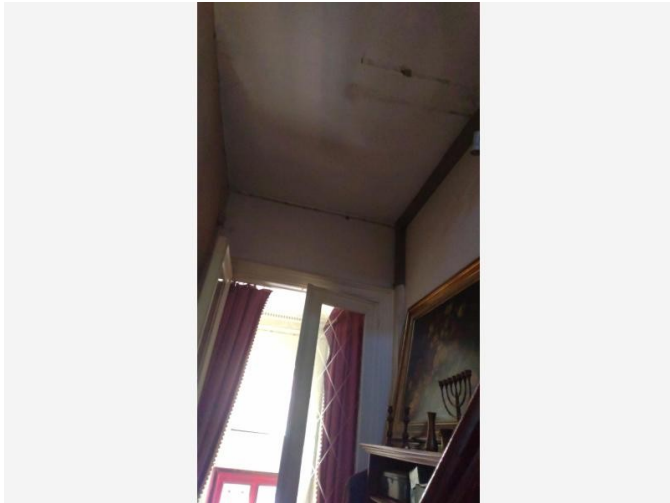
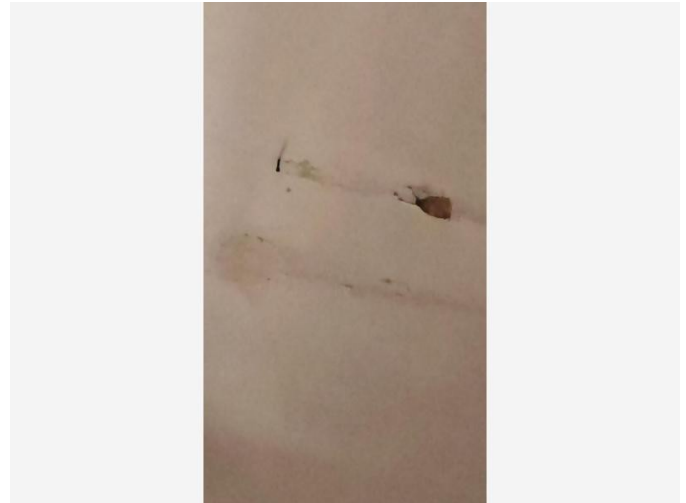
Fiche 3: Pleisterwerk plafonds

Conclusie

Geen asbest

#	Type	Referentie	Resultaat
3.1	Mengmonster	M02	Geen asbest

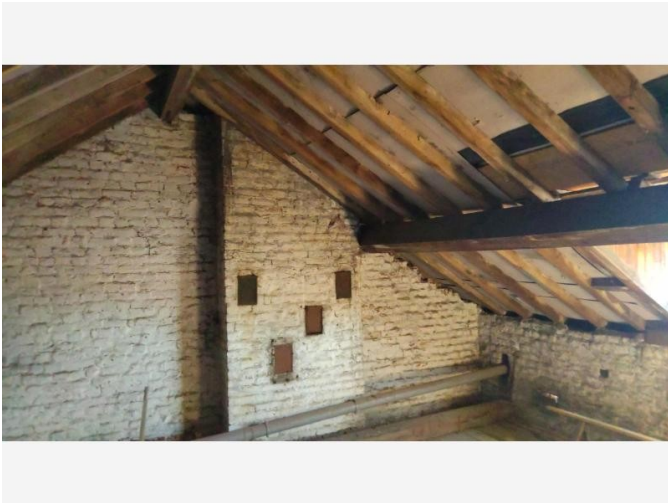
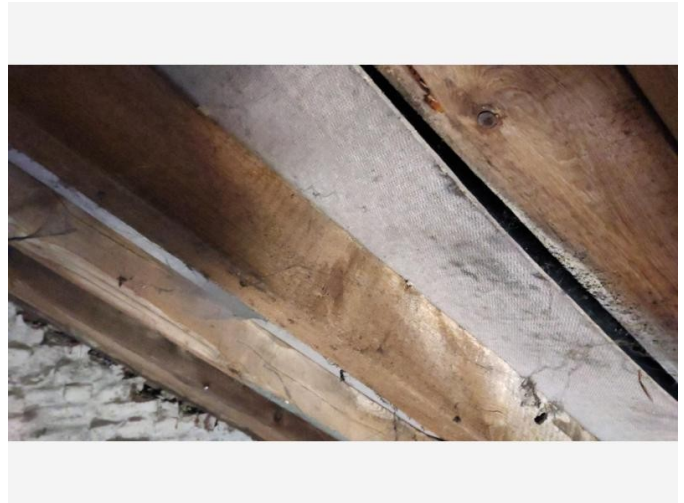
Fiche 4: Onderdak (type Menuiserie)

Conclusie

Geen asbest

#	Type	Referentie	Resultaat
4.1	Puntmonster	M03	Geen asbest

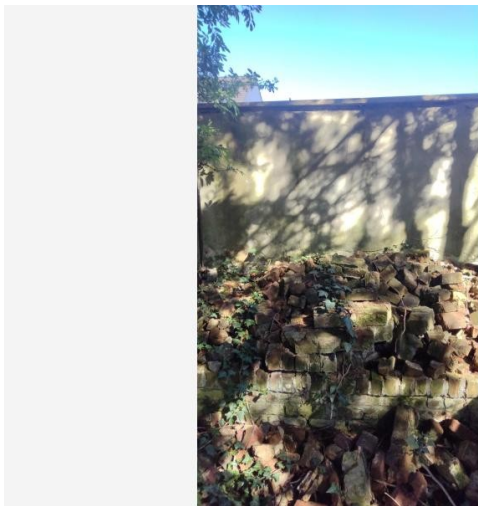
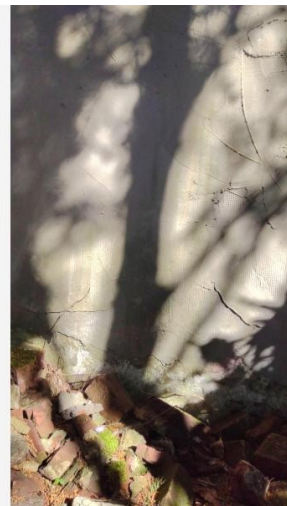
Conclusie

Geen asbest

#	Type	Referentie	Resultaat
5.1	Mengmonster	M05	Geen asbest

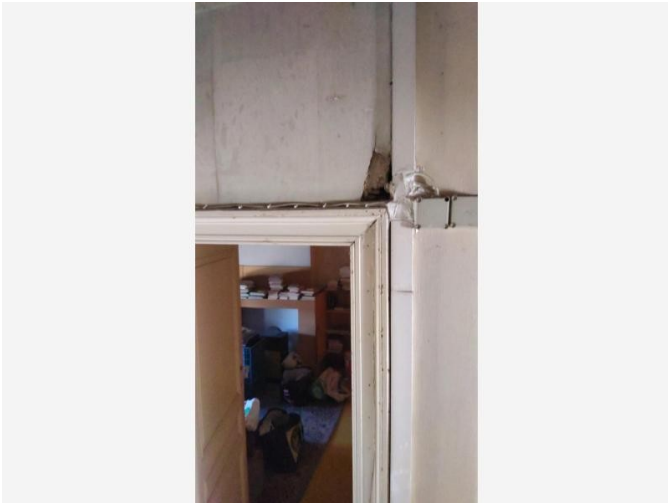
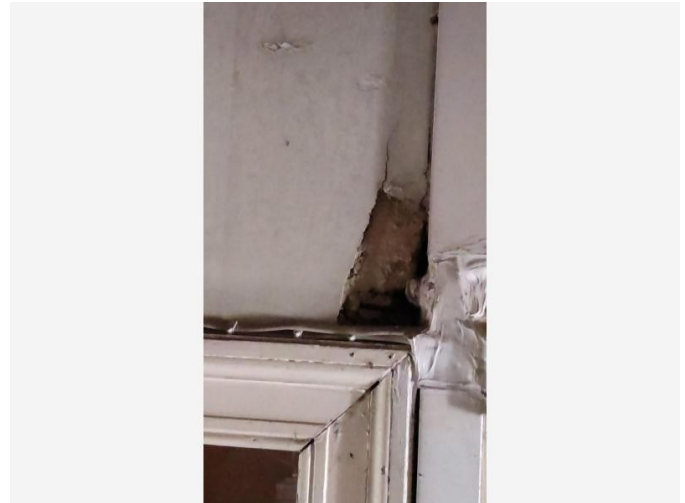
Conclusie

Geen asbest

#	Type	Referentie	Resultaat
6.1	Mengmonster	M01	Geen asbest

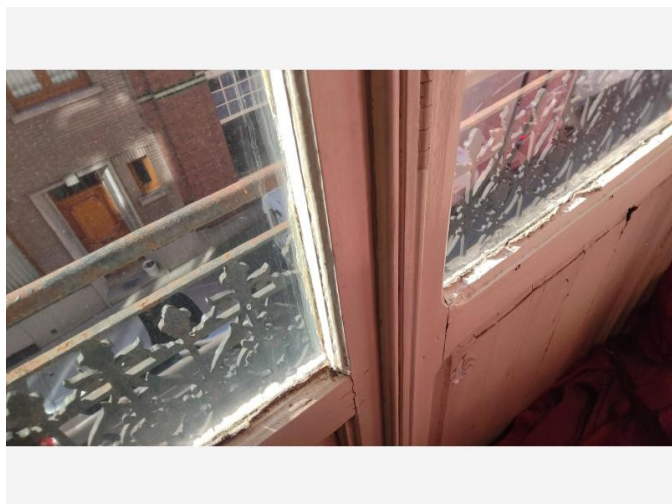
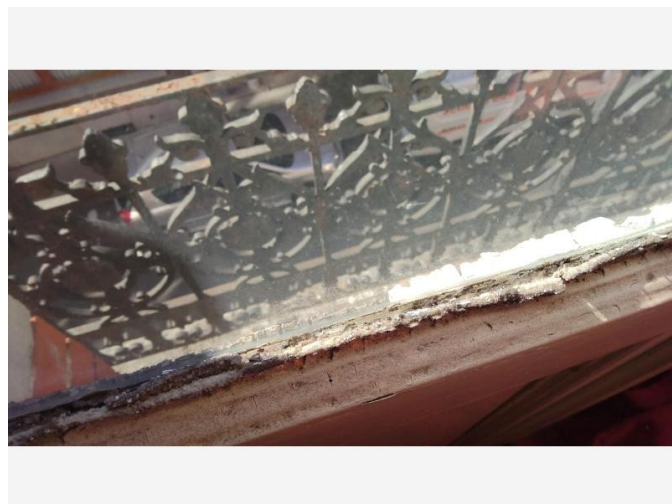
Fiche 7: Mastiek (asbestverdacht)

Conclusie

Geen asbest

#	Type	Referentie	Resultaat
7.1	Puntmonster	M06	Geen asbest

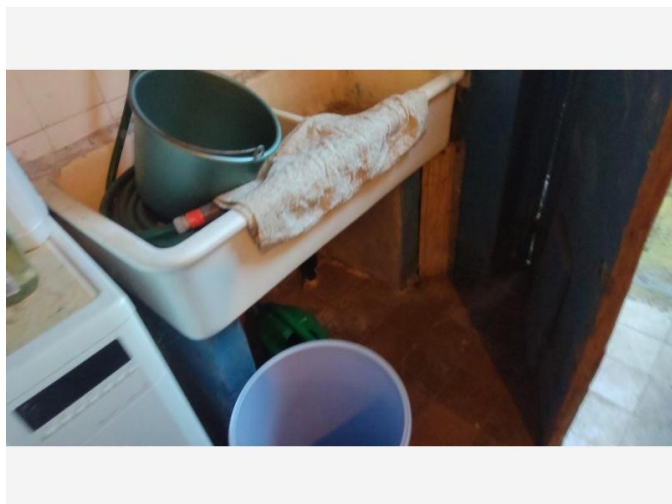
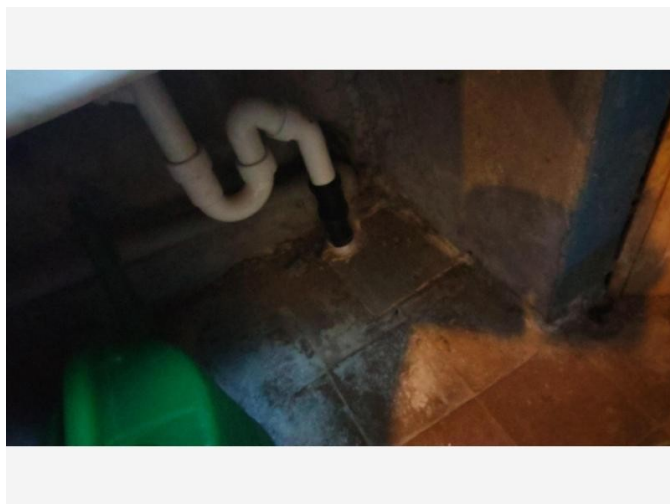
Fiche 8: Smeerlaag in cement (binnen)

Conclusie

Geen asbest

#	Type	Referentie	Resultaat
8.1	Mengmonster	M04	Geen asbest

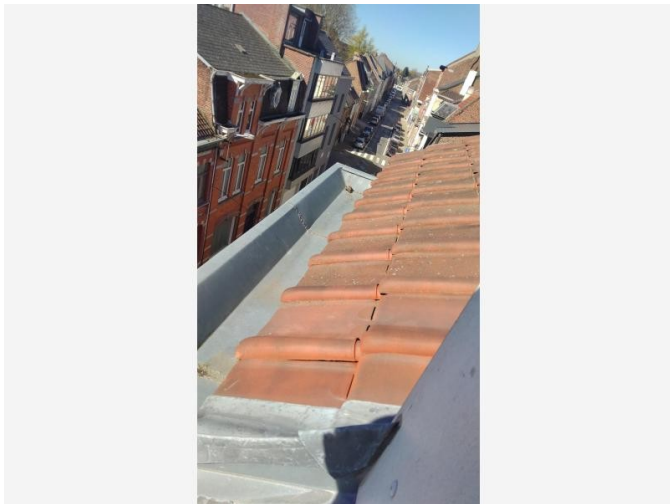
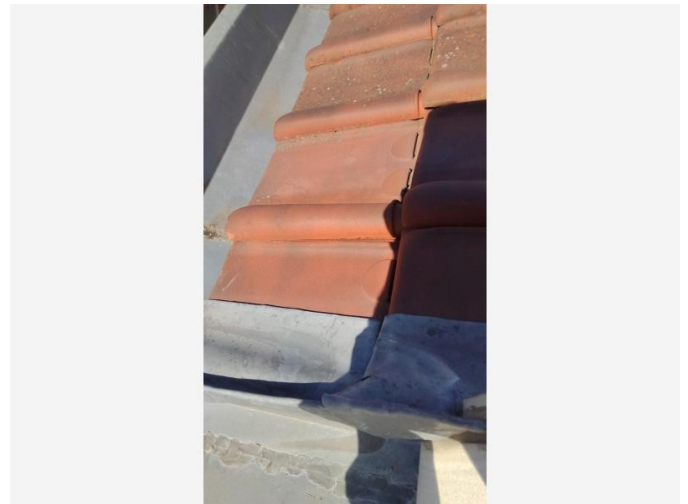
Beschrijving	Notitie	Terug te vinden op plannen
Fiche 9: Dakbedekking in dakpannen (niet verdacht)	De dakbedekking is niet-asbestverdacht.	-
Fiche 10: EPDM platdak	-	Plan 1.2: verdiep 1
