Asbestinventarisatetest

Moenebroekstraat 9, 9506 Geraardsbergen

Attestnummer : 20260331-000068.000

Uitgegeven op : 31.03.2026

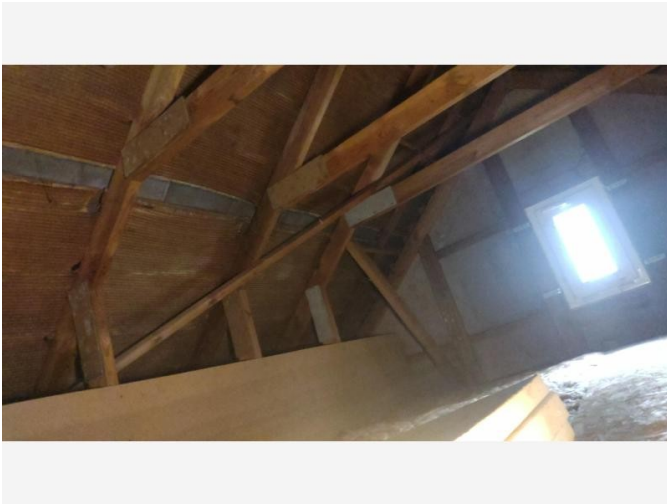
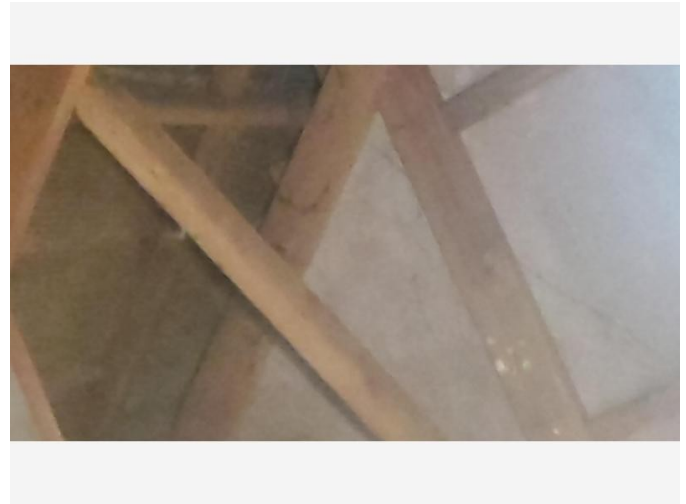
Het asbestmateriaal valt onder de mijlpaal van 2040.

Eindbeoordeling materiaalrisico	Verhoogd materiaalrisico en/of verhoogde kans op vezelvrijgave
---------------------------------	--

Gebondenheid	Categorie 1: hechtgebonden in oorsprong
Asbestsoort (vezeltype)	Crocidoliet aanwezig
Asbestconcentratie	Laag (< 50%)
Afschermingsgraad van het gehele materiaal	Geheel of deels vrij aan de binnenlucht, maar geen contact met binnenluchtstromen
Toestand van het materiaal	Licht beschadigd, licht verweerd. Intacte calciumsilicaatplaat of materiaal met categorie 3-gebondenheid

Beschrijving	Muurplaat (type Menuiserie)
Omgeving	Binnen
Primaire drager	Binnenwand
Asbestmateriaal	Plaat, paneel, tablet - Type Menuiserie
Bindmiddel van asbestmateriaal	Cement
Gebondenheid op basis van bindmiddel	Hecht
Hoeveelheid (oppervlakte - dikte - aantal)	<ul style="list-style-type: none">• 10,00 m² - 1,00 cm - 1 stuk
Totaal volume	0,10 m ³
Eenvoudig bereikbaar	Ja
Bevestigingswijze	<ul style="list-style-type: none">• Geklemd• Genageld, geniet
Identificatiemethode	<p>De asbestdeskundige beoordeelt het materiaal als asbestverdacht en dus asbesthoudend, en dit zonder monstername.</p> <p>Motivatie: Er is een onderzoeksbeperking die monstername verhindert; De ruimte heeft een hoogte die lager is dan 1,50 meter.</p>
Destructieve handeling voor identificatie	Nee
Opmerking	De hoeveelheid is een zo nauwkeurig mogelijke opmeting, waar evenwel kleine afwijkingen op mogelijk zijn.

Verwijderen

- Verwijder dit asbestmateriaal zo snel mogelijk. Volg de toestand goed op.
- Voer bijkomende staalname(s) uit.

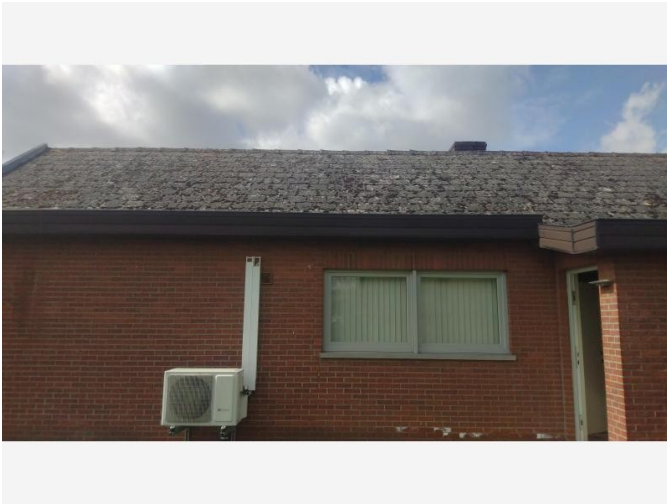
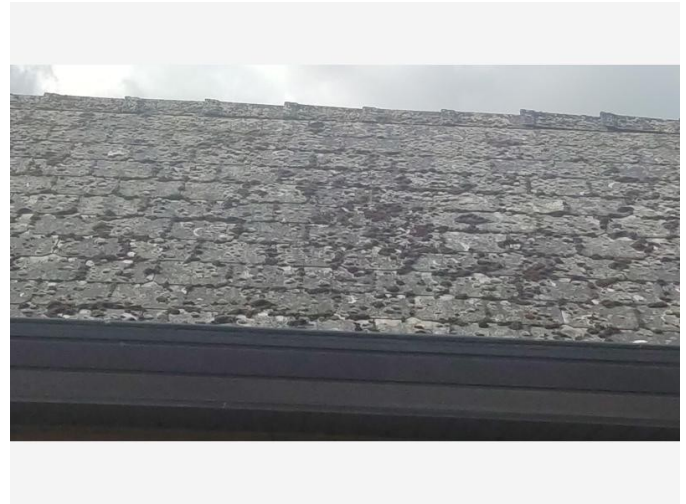
Het asbestmateriaal valt onder de mijlpaal van 2034.

Eindbeoordeling materiaalrisico	Verhoogd materiaalrisico en/of verhoogde kans op vezelvrijgave
---------------------------------	--

Gebondenheid	Categorie 1: hechtgebonden in oorsprong
Asbestsoort (vezeltype)	Alleen chrysotiel aanwezig
Asbestconcentratie	Laag (< 50%)
Afschermingsgraad van het gehele materiaal	Geheel of deels vrij aan de binnenlucht, maar geen contact met binnenluchtstromen
Toestand van het materiaal	Matig beschadigd, matig verweerd

#	Type	Referentie	Resultaat
2.1	Puntmonster	M01	Chrysotiel

Beschrijving	Dak in cementleien
Omgeving	Buiten
Primaire drager	Schuin dak
Asbestmateriaal	Dak- en gevelbekleding - Lei, shingle
Bindmiddel van asbestmateriaal	Cement
Gebondenheid op basis van bindmiddel	Hecht
Hoeveelheid (oppervlakte - aantal)	<ul style="list-style-type: none">• 60,00 m² - 1 stuk
Totale oppervlakte	60,00 m ²
Eenvoudig bereikbaar	Ja
Bevestigingswijze	<ul style="list-style-type: none">• Geklemd• Genageld, geniet
Identificatiemethode	Een monstername door de asbestdeskundige met laboanalyse door een asbestlabo.
Destructieve handeling voor identificatie	Nee
Opmerking	De hoeveelheid is een zo nauwkeurig mogelijke opmeting, waar evenwel kleine afwijkingen op mogelijk zijn.

Verwijderen

- Verwijder dit asbestmateriaal zo snel mogelijk. Volg de toestand goed op.
- Hemelwater dat afspoelt van asbestcement daken of gevels kan asbestdeeltjes bevatten. Gebruik het enkel voor gesloten circuits (bv. spoelen toiletten). Reinig na het vervangen van het dak of de gevel de dakgoten en regenwaterput of -ton om asbesthoudend sediment of slib te verwijderen

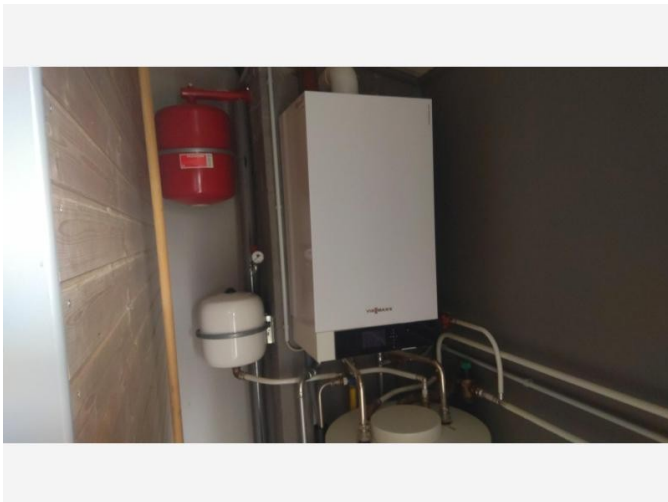
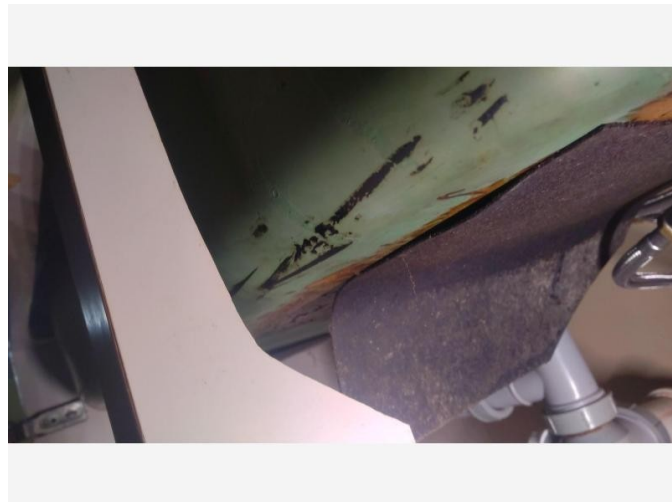
Het asbestmateriaal valt onder de mijlpaal van 2040.

Verhoogd materiaalrisico en/of verhoogde kans op vezelvrijgave

Gebondenheid	Categorie 1: hechtgebonden in oorsprong
Asbestsoort (vezeltype)	Crocidoliet aanwezig
Asbestconcentratie	Laag (< 50%)
Afschermingsgraad van het gehele materiaal	Geheel of deels vrij aan de binnenlucht, maar geen contact met binnenluchtstromen
Toestand van het materiaal	Licht beschadigd, licht verweerd. Intacte calciumsilicaatplaat of materiaal met categorie 3-gebondenheid

Beschrijving	Anti-dreunplaatje
Omgeving	Binnen
Primaire drager	Sanitaire infrastructuur en uitrusting (toe- en afvoer)
Asbestmateriaal	ontdreuningsplaat
Bindmiddel van asbestmateriaal	Bitumen (roofing, teer, asfalt)
Gebondenheid op basis van bindmiddel	Hecht
Hoeveelheid (gewicht - aantal)	<ul style="list-style-type: none">• 0,50 kg - 1 stuk
Totaal gewicht	0,50 kg
Eenvoudig bereikbaar	Ja
Bevestigingswijze	<ul style="list-style-type: none">• Verlijmd, ingegoten, versmeerd
Identificatiemethode	<p>De asbestdeskundige beoordeelt het materiaal als asbestverdacht en dus asbesthoudend, en dit zonder monsternamen.</p> <p>Motivatie: De opdrachtgever weigert om het materiaal te laten bemonsteren.</p>
Destructieve handeling voor identificatie	Nee
Opmerking	De hoeveelheid is een zo nauwkeurig mogelijke opmeting, waar evenwel kleine afwijkingen op mogelijk zijn.

Verwijderen

- Verwijder dit asbestmateriaal zo snel mogelijk. Volg de toestand goed op.
- Voer bijkomende staalname(s) uit.

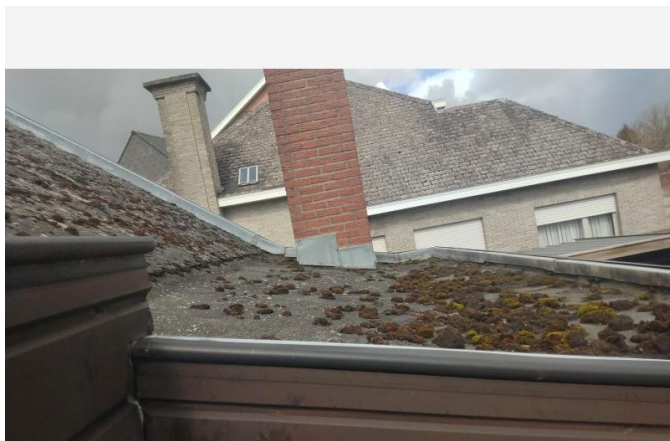
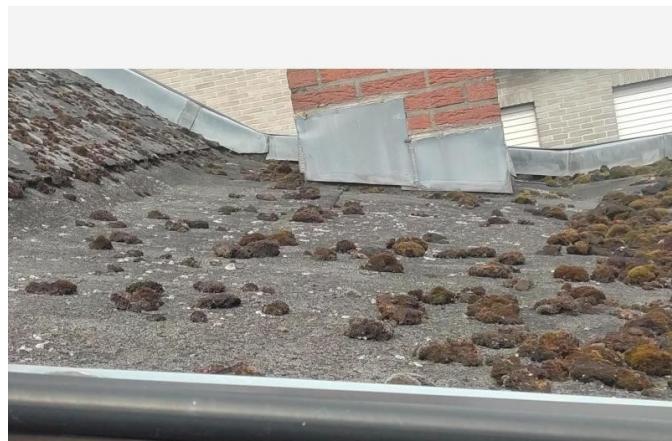
Het asbestmateriaal valt onder de mijlpaal van 2040.

Eindbeoordeling materiaalrisico	Laag materiaalrisico en/of verlaagde kans op vezelvrijgave
---------------------------------	--

Gebondenheid	Categorie 1: hechtgebonden in oorsprong
Asbestsoort (vezeltype)	Alleen chrysotiel aanwezig
Asbestconcentratie	Laag (< 50%)
Afschermingsgraad van het gehele materiaal	Geheel of deels vrij aan de buitenlucht, maar geen contact met binnenlucht
Toestand van het materiaal	Licht beschadigd, licht verweerd. Intacte calciumsilicaatplaat of materiaal met categorie 3-gebondenheid

Beschrijving	Roofing dakbedekking
Omgeving	Buiten
Primaire drager	Plat dak
Asbestmateriaal	Dak- en gevelbekleding - Roofing
Bindmiddel van asbestmateriaal	Bitumen (roofing, teer, asfalt)
Gebondenheid op basis van bindmiddel	Hecht
Hoeveelheid (oppervlakte - aantal)	<ul style="list-style-type: none">• 40,00 m² - 1 stuk
Totale oppervlakte	40,00 m ²
Eenvoudig bereikbaar	Ja
Bevestigingswijze	<ul style="list-style-type: none">• Verlijmd, ingegoten, versmeerd
Identificatiemethode	<p>De asbestdeskundige beoordeelt het materiaal als asbestverdacht en dus asbesthoudend, en dit zonder monsternamen.</p> <p>Motivatie: De opdrachtgever weigert om het materiaal te laten bemonsteren.</p>
Destructieve handeling voor identificatie	Nee
Opmerking	<p>De hoeveelheid is een zo nauwkeurig mogelijke opmeting, waar evenwel kleine afwijkingen op mogelijk zijn.</p> <p>Controle en staalname van eventuele onderliggende lagen is enkel mogelijk mits uitbreiding naar een aanvullend destructief onderzoek.</p>

Zorgvuldig beheren

- Zorg voor een veilig beheer. Vermijd het beschadigen van het asbestmateriaal. Controleer de toestand jaarlijks op wijzigingen.
- Voer bijkomende staalname(s) uit.

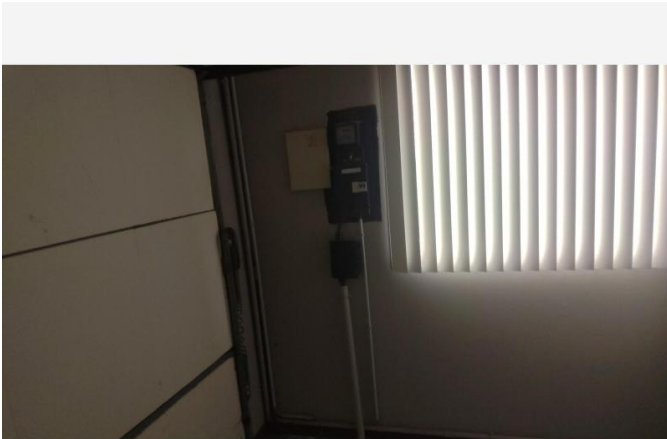
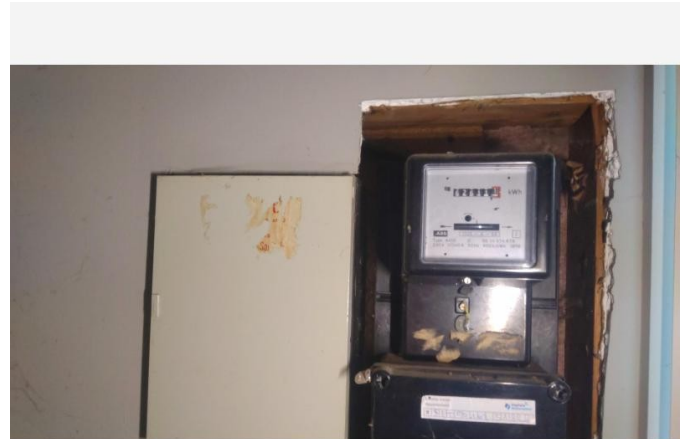
Het asbestmateriaal valt onder de mijlpaal van 2040.

Beschrijving	Bakeliet zekeringkast
Omgeving	Binnen
Primaire drager	Communicatie en elektrische infrastructuur en uitrusting
Asbestmateriaal	Plaat, paneel, tablet - Type Bakeliet
Bindmiddel van asbestmateriaal	Kunststof of -hars
Gebondenheid op basis van bindmiddel	Hecht
Hoeveelheid (oppervlakte - dikte - aantal)	<ul style="list-style-type: none">• 0,10 m² - 1,00 cm - 1 stuk
Totaal volume	0,001 m ³
Eenvoudig bereikbaar	Ja
Bevestigingswijze	<ul style="list-style-type: none">• Geschroefd
Identificatiemethode	<p>De asbestdeskundige beoordeelt het materiaal als asbestverdacht en dus asbesthoudend, en dit zonder monstername.</p> <p>Motivatie: De monstername brengt andere schade aan dan schade die inherent is aan de monstername.</p>
Destructieve handeling voor identificatie	Nee
Opmerking	De hoeveelheid is een zo nauwkeurig mogelijke opmeting, waar evenwel kleine afwijkingen op mogelijk zijn.

Zorgvuldig beheren

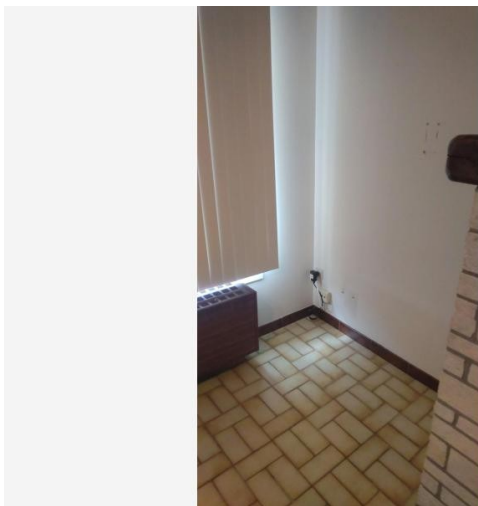
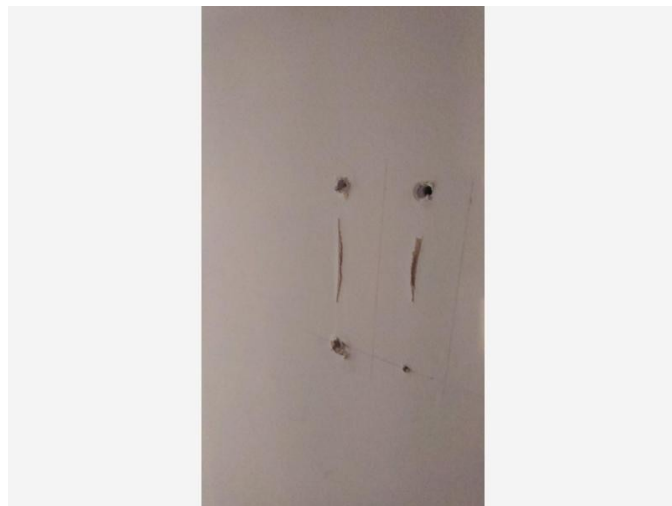
Beschrijving	Notitie	Terug te vinden op plannen
Fiche 10: Onderdak (niet aanwezig)	-	-
Fiche 11: Muren met voorzetpanelen	De muren zijn afgewerkt met niet-asbestverdachte voorzetpanelen. Controle en staalname van eventuele onderliggende materialen is enkel mogelijk mits uitbreiding naar een aanvullend destructief onderzoek.	Plan 1.2: Verdiep 0
Fiche 12: Leidingisolatie (niet aanwezig)	Er is geen waarneembare asbestverdachte leidingisolatie aanwezig.	-
Fiche 13: Mastiek (niet aanwezig)	Er is geen asbestverdachte mastiek aanwezig.	-
Fiche 14: Liftinfrastructuur (niet aanwezig)	Er is geen liftinfrastructuur aanwezig op de inspectielocatie.	-
