# Asbestinventarisatetest

Lintjeswerkstraat 17, 9500 Geraardsbergen

Attestnummer : 20260328-000025.000

Uitgegeven op : 28.03.2026

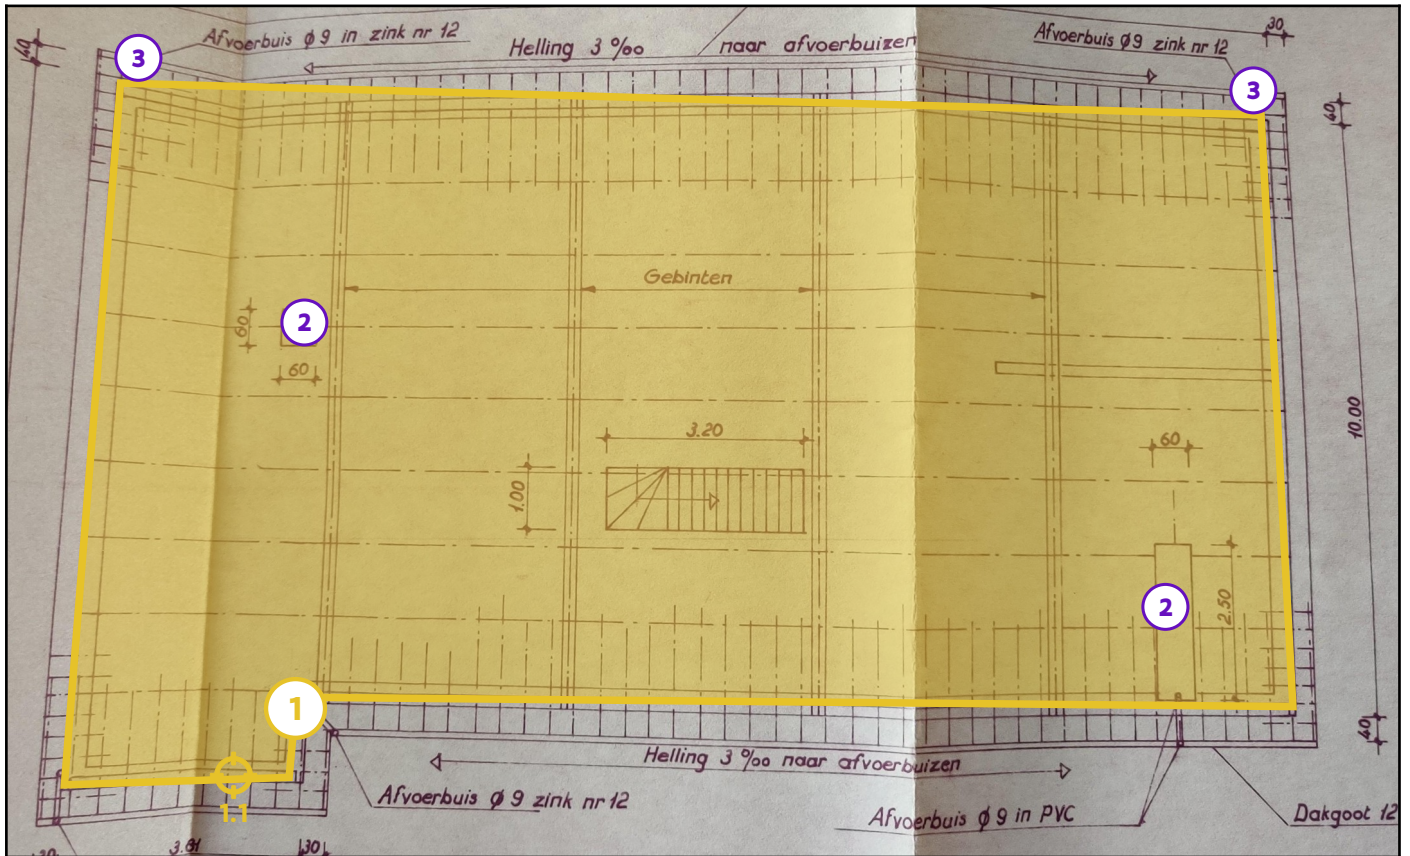
# Plan 1.1: Zolder/dakplan

Beschrijving	Type	Actie
1. Onderdak hoofdgebouw	Asbestmateriaal	Zorgvuldig beheren
1.1 Code: M5	Puntmonster	-
2. Rookgaskanalen	Beperking	-
3. Rioleringsbuizen/af- en aanvoerbuizen	Advies	-

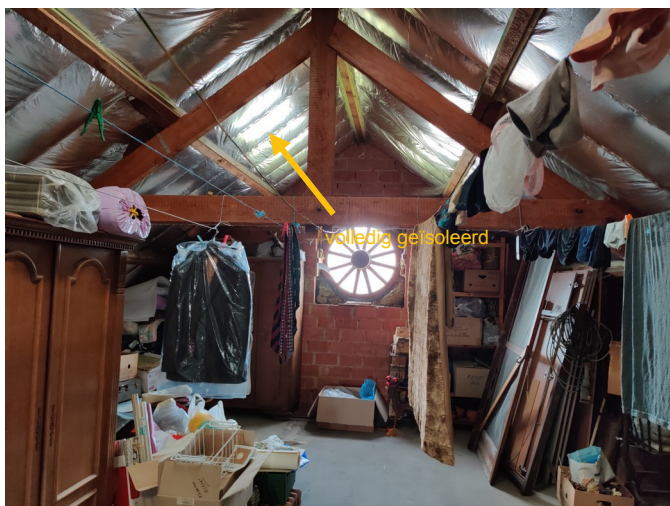
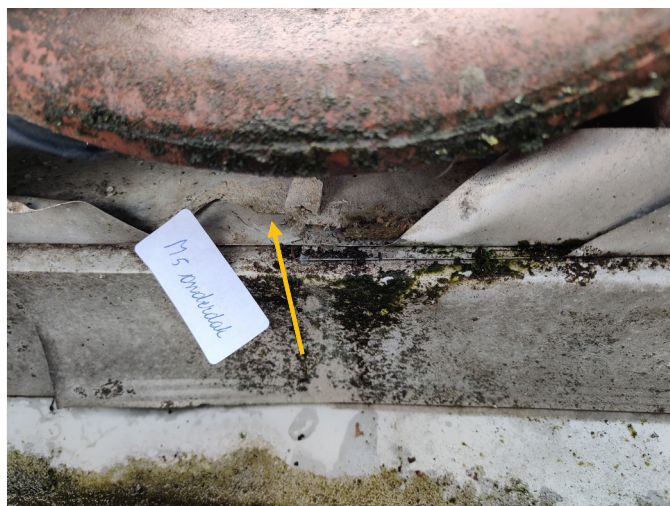
Overzichtsfoto

Detailfoto

Het asbestmateriaal valt onder de mijlpaal van 2040.

Zorgvuldig beheren

Geen werkzaamheden uitvoeren waarbij men door de platen dient te boren of zagen. (voorbeeld: plaatsen zonnepanelen is niet toegestaan indien men daarvoor het onderdak dient te beschadigen)

Bij verwijdering van de platen zullen mogelijks de onderliggende materialen (isolatie bovenverdieping) eveneens vervuild zijn met asbeststof. (omwille van de trillingen veroorzaakt door bv. wind, kunnen vezels vrij komen.)

Eindbeoordeling materiaalrisico	Zeer laag materiaalrisico en/of zeer lage kans op vezelvrijgave
---------------------------------	---

Gebondenheid	Categorie 1: hechtgebonden in oorsprong
Asbestsoort (vezeltype)	Alleen chrysotiel aanwezig
Asbestconcentratie	Laag (< 50%)
Afschermingsgraad van het gehele materiaal	Stootvaste afscherming of omkasting
Toestand van het materiaal	Onbeschadigd, niet verweerd

#	Type	Referentie	Resultaat
1.1	Puntmonster	M5	Chrysotiel

Beschrijving	Onderdak hoofdgebouw
Omgeving	Buiten
Primaire drager	Schuin dak
Asbestmateriaal	Plaat, paneel, tablet - Type Menuiserite
Bindmiddel van asbestmateriaal	Cement
Gebondenheid op basis van bindmiddel	Hecht
Hoeveelheid (oppervlakte - dikte - aantal)	<ul style="list-style-type: none"> <li>• 230,00 m<sup>2</sup> - 0,10 cm - 1 stuk</li> </ul>
Totaal volume	0,23 m <sup>3</sup>
Eenvoudig bereikbaar	<p>Nee</p> <ul style="list-style-type: none"> <li>• Het asbestmateriaal is bedekt (uitgezonderd laag verf, coating, behang, kunststof, textiel) en het wegnemen van het bedekkende materiaal kan niet zonder het bedekkende materiaal te beschadigen.</li> </ul>
Bevestigingswijze	<ul style="list-style-type: none"> <li>• Genageld, geniet</li> </ul>
Identificatiemethode	Een monstername door de asbestdeskundige met laboanalyse door een asbestlabo.
Destructieve handeling voor identificatie	Nee
Opmerking	<p>Zoals voorzien in het inspectieprotocol onder punt 5.7 'Asbestverdacht', dient vezelcement aanzien te worden als asbestverdacht.</p> <p>Deze toepassing heeft alle visuele kenmerken (vezelcement) van een asbesthoudende toepassing en om die reden dan ook asbestverdacht.</p> <p>Omwille van het feit dat het dak langs de binnenzijde voorzien is van een isolatie, is de onderzijde langs binnen niet waarneembaar en is het niet mogelijk om op basis van een bedrukking aan de onderkant na te gaan of het om een asbestvrije variant gaat.</p> <p>Deze toepassing kan daarom enkel asbestvrij verklaard te worden op basis van een staalanalyse door een erkend labo.</p> <p>De hoeveelheid hierboven beschreven kan licht afwijken van de werkelijkheid, hieraan kunnen geen rechten worden ontleend.</p>

- Zorg voor een veilig beheer. Vermijd het beschadigen van het asbestmateriaal. Controleer de toestand jaarlijks op wijzigingen.

- Eenvoudige handelingen: mag via doe-het-zelf of door werknemer(s) met opleidingsattest eenvoudige handelingen  
Wanneer u als particulier asbest verwijdert:  
Buiten een gebouw mag u:
  - hechtgebonden asbest verwijderen dat zowel niet beschadigd als wel beschadigd is.U mag enkel beschadigd of asbest in slechte staat verwijderen indien:
  - niemand anders in de buurt
  - materiaal bij verwijdering niet verder beschadigd raakt.

Omwille van het feit dat het gaat om een hechtgebonden toepassing die zich buiten bevindt, kan deze toepassing verwijderd worden door een doe-het-zelver of een werknemer met een opleidingsattest eenvoudige handelingen.

Men dient ervoor te zorgen dat men de toepassing tijdens verwijdering zo min mogelijk beschadigt!

Het is dan ook aan te raden het materiaal, te reinigen.

Mogelijks is het reinigen met een asbeststofzuiger voldoende.

Het is aan te raden om in geval van vernieuwing van het dak maar behoud van de isolatie, na het verwijderen een staal te nemen van de onderliggende materialen zodat gekend is of er op dat moment al dan niet nog asbeststof aanwezig is.

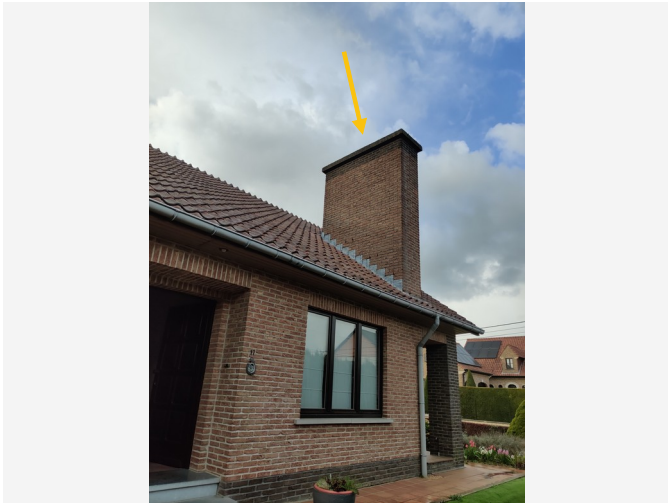
Situeringfoto

**Reden:** Het te onderzoeken materiaal situeert zich hoger dan 3,50 m te rekenen vanaf een veilige ondergrond

**Uitleg van de asbestdeskundige:** Het is niet mogelijk om na te gaan of er zich in de schouw een asbestverdachte cementbuis bevindt. Omwille van de hoogte van de schouw, kon van buitenuit geen inspectie worden uitgevoerd van de binnenzijde van de schouw. Van binnenuit was het evenmin waarneembaar of er zich eventueel aan satanbuis in de schouw bevindt.

Om die reden is het dan ook onmogelijk om uitsluitel te geven over deze toepassing.

Ook voor wat betreft het gebruikte materiaal van de deksteen of een eventuele smeerlaag aan de binnenzijde van de schouw, kan geen uitsluitel worden gegeven omwille van het niet-inspecteerbaar zijn.

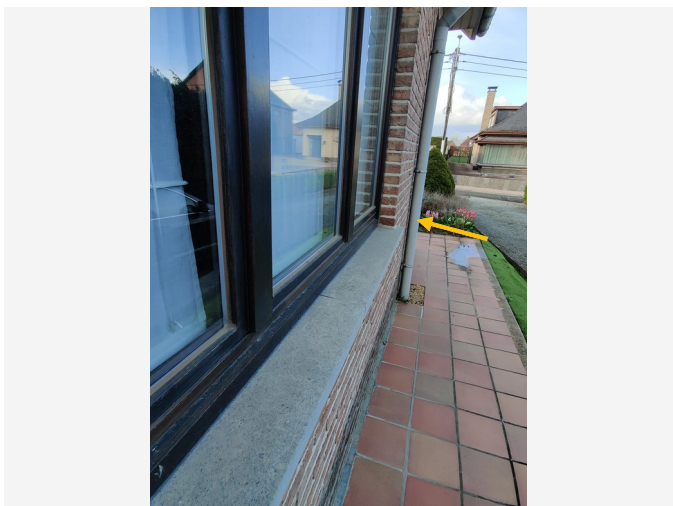
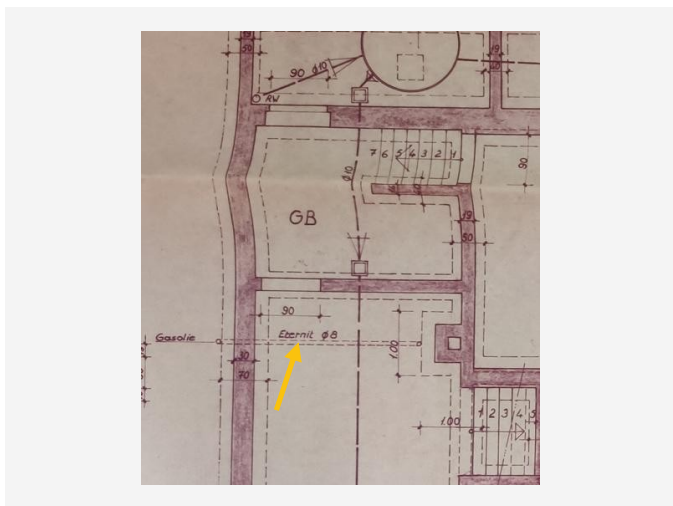
Het is niet helemaal duidelijk welke soort buizen zich onder de grond bevinden. De zichtbare buizen zijn vervaardigd uit een niet-verdachte toepassing.

Op de plannen staat een eternitbuis aangeduid. zie foto.

Indien dus graafwerken worden uitgevoerd, is het raadzaam aandachtig te zijn voor de aanwezigheid voor eventuele asbesthoudende cementbuizen.

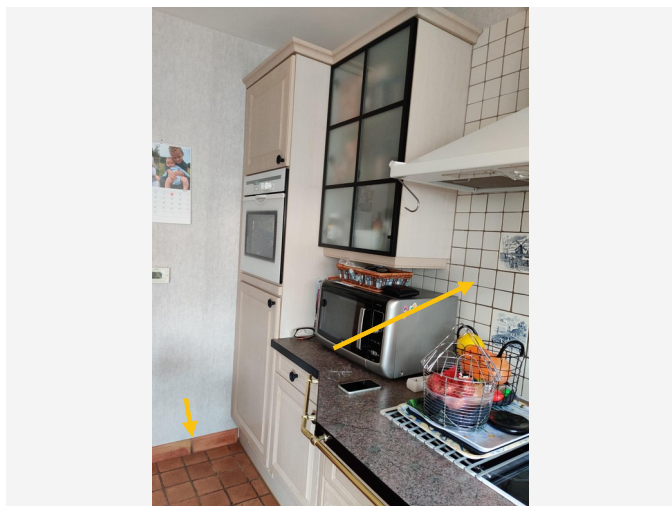
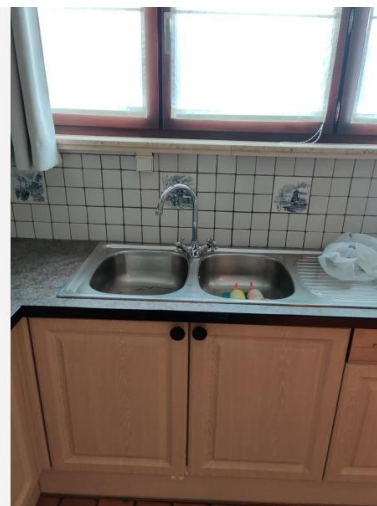
Zoals voorzien in het inspectieprotocol onder punt 5.7 'Asbestverdacht', dient tegellijm achter faiencetegels en plinten aanzien te worden als asbestverdacht. Deze toepassing kan daarom enkel asbestvrij verklaard te worden op basis van een staalanalyse door een erkend labo.

Omwille van het feit dat de gebruikte tegellijm niet zichtbaar was en dus niet inspecteerbaar is, werd voor deze toepassing een adviesfiche opgemaakt. In geval deze tegels en/of plinten zouden verwijderd worden, is het raadzaam een staalanalyse uit te voeren van deze lijmlaag gezien deze asbestverdacht is en zodat de nodige maatregelen genomen kunnen worden in geval het asbesthoudende lijm blijkt te zijn.

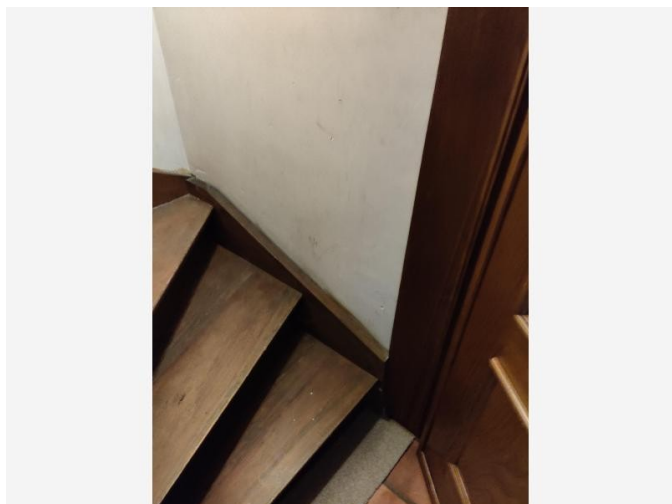
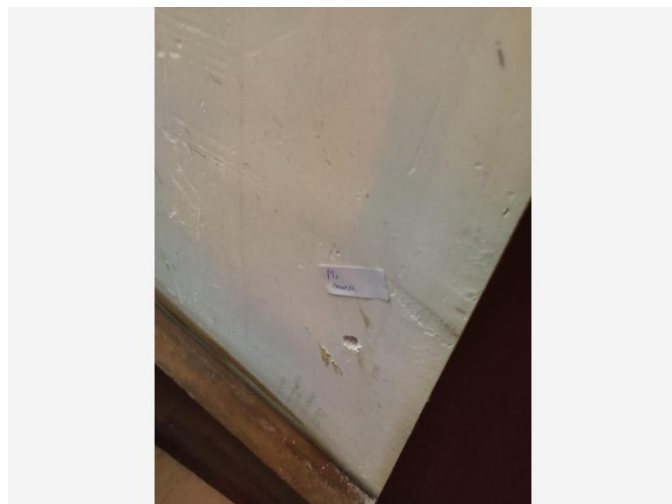
Geen asbest

#	Type	Referentie	Resultaat
5.1	Mengmonster	M1	Geen asbest

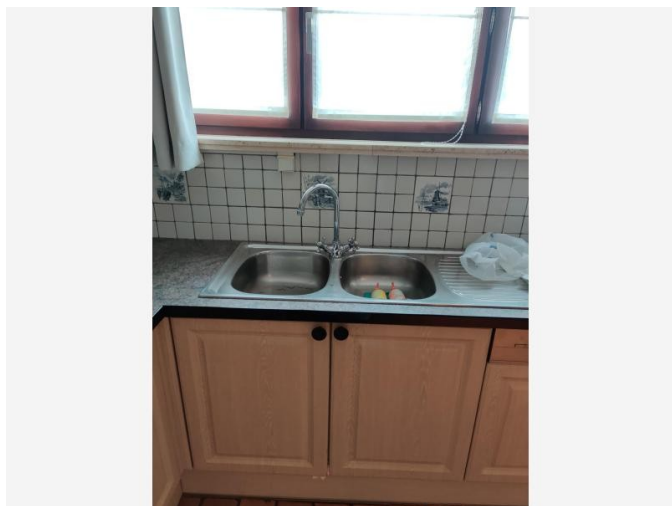
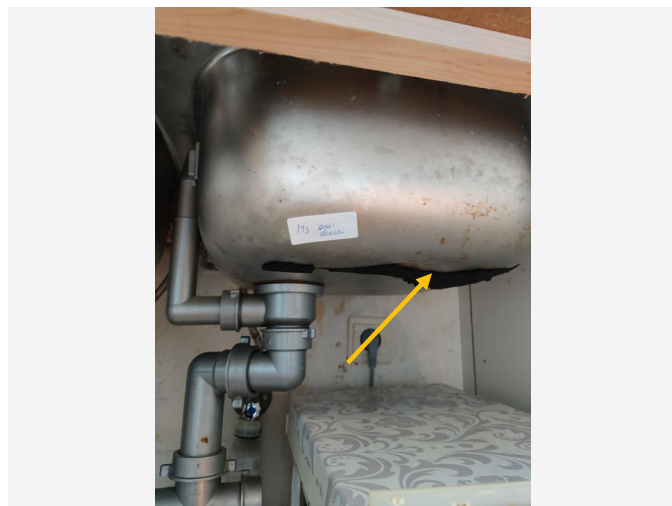
## Fiche 6: Anti-dreun spoelbak

Geen asbest

#	Type	Referentie	Resultaat
6.1	Puntmonster	M3	Geen asbest

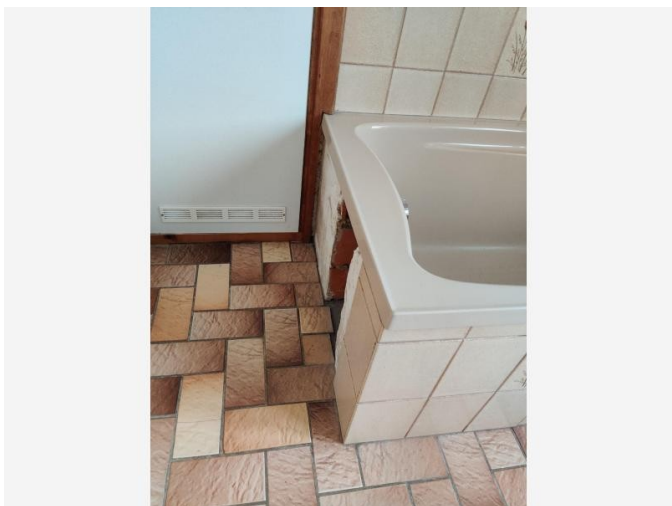
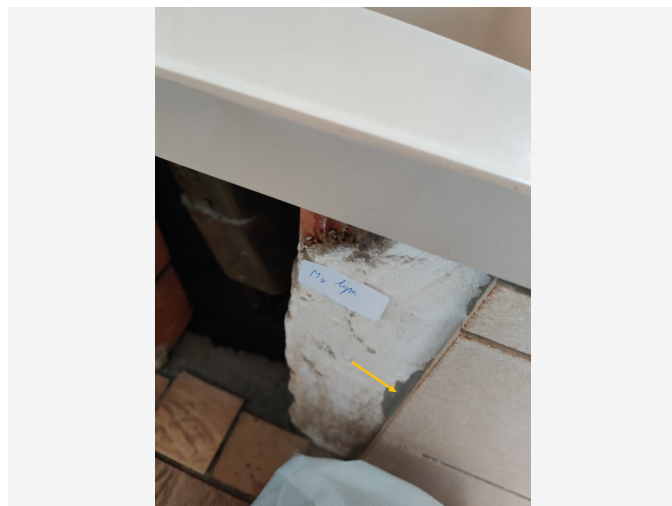
## Fiche 7: Lijm betegeling badkamer

Geen asbest

#	Type	Referentie	Resultaat
7.1	Puntmonster	M4	Geen asbest

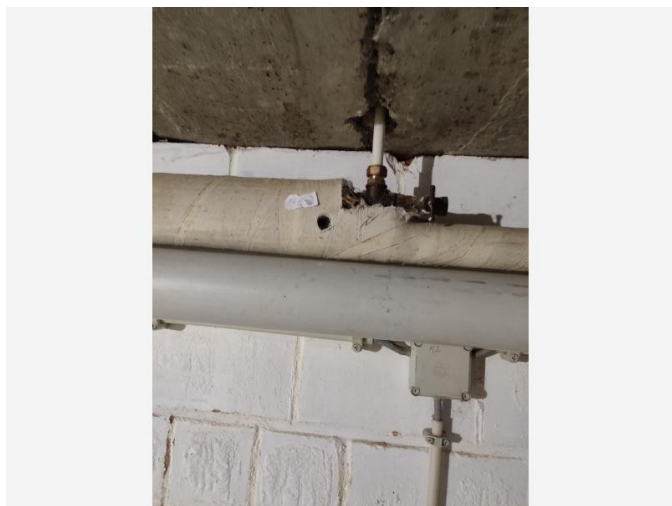
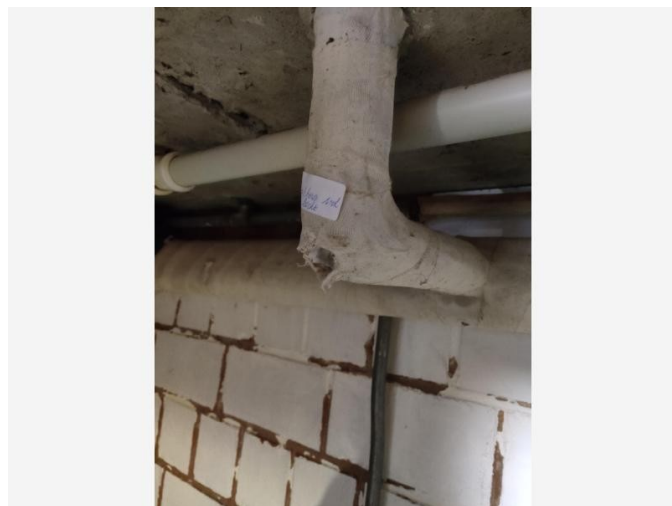
Geen asbest

#	Type	Referentie	Resultaat
8.1	Mengmonster	M6	Geen asbest
8.2	Mengmonster	M7	Geen asbest

Beschrijving	Thermische leidingisolatie
Omgeving	Binnen
Primaire drager	HVAC infrastructuur en uitrusting
Bindmiddel van materiaal	Gips - kalk
Gebondenheid op basis van bindmiddel	Niet-hechtgebonden
Hoeveelheid (lengte - omtrek - dikte - aantal)	<ul style="list-style-type: none"> <li>• 15,00 m - 20,00 cm - 2,00 cm - 1 stuk</li> </ul>
Totaal volume	0,06 m <sup>3</sup>
Identificatiemethode	Een monstername door de asbestdeskundige met laboanalyse door een asbestlabo.
Destructieve handeling voor identificatie	Nee
Opmerking	<p>Zoals voorzien in het inspectieprotocol onder punt 5.7 'Asbestverdacht' en punt 5.9.3 'Verplichte monstername', dient thermische isolatie in gips of cement aanzien te worden als asbestverdacht en verplicht bemonsterd te worden volgens de hoeveelheden en aantallen opgelegd in punt 5.9.4 van het inspectieprotocol. Hierin staat beschreven dat een verschillend mengmonster van de rechte delen en de bochten noodzakelijk is.</p> <p>Foto's van de monsterpunten zijn toegevoegd aan het digitaal dossier van dit attest.</p> <p>De hoeveelheid hierboven beschreven kan licht afwijken van de werkelijkheid, hieraan kunnen geen rechten worden ontleend.</p> <p>M6 is het mengmonster van de rechte delen</p> <p>M7 is het mengmonster van de bochten</p>

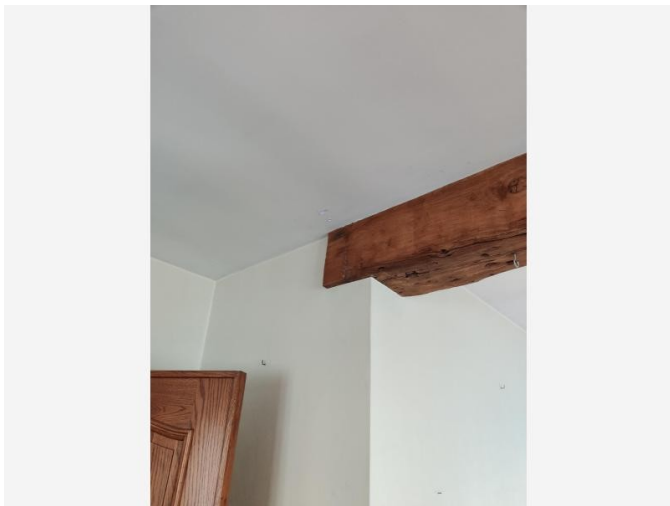
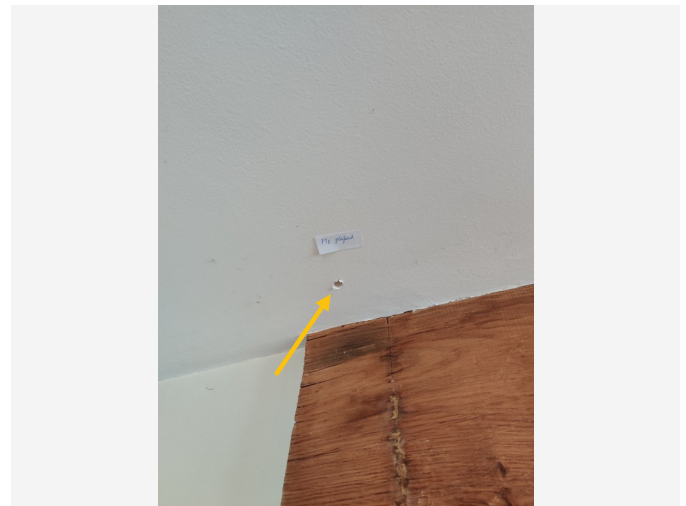
## Fiche 9: Pleisterwerk plafond

Geen asbest

#	Type	Referentie	Resultaat
9.1	Mengmonster	M2	Geen asbest
