Asbestinventarisatetest

Astridlaan 43, 9500 Geraardsbergen

Attestnummer : 20260303-000310.000

Uitgegeven op : 03.03.2026

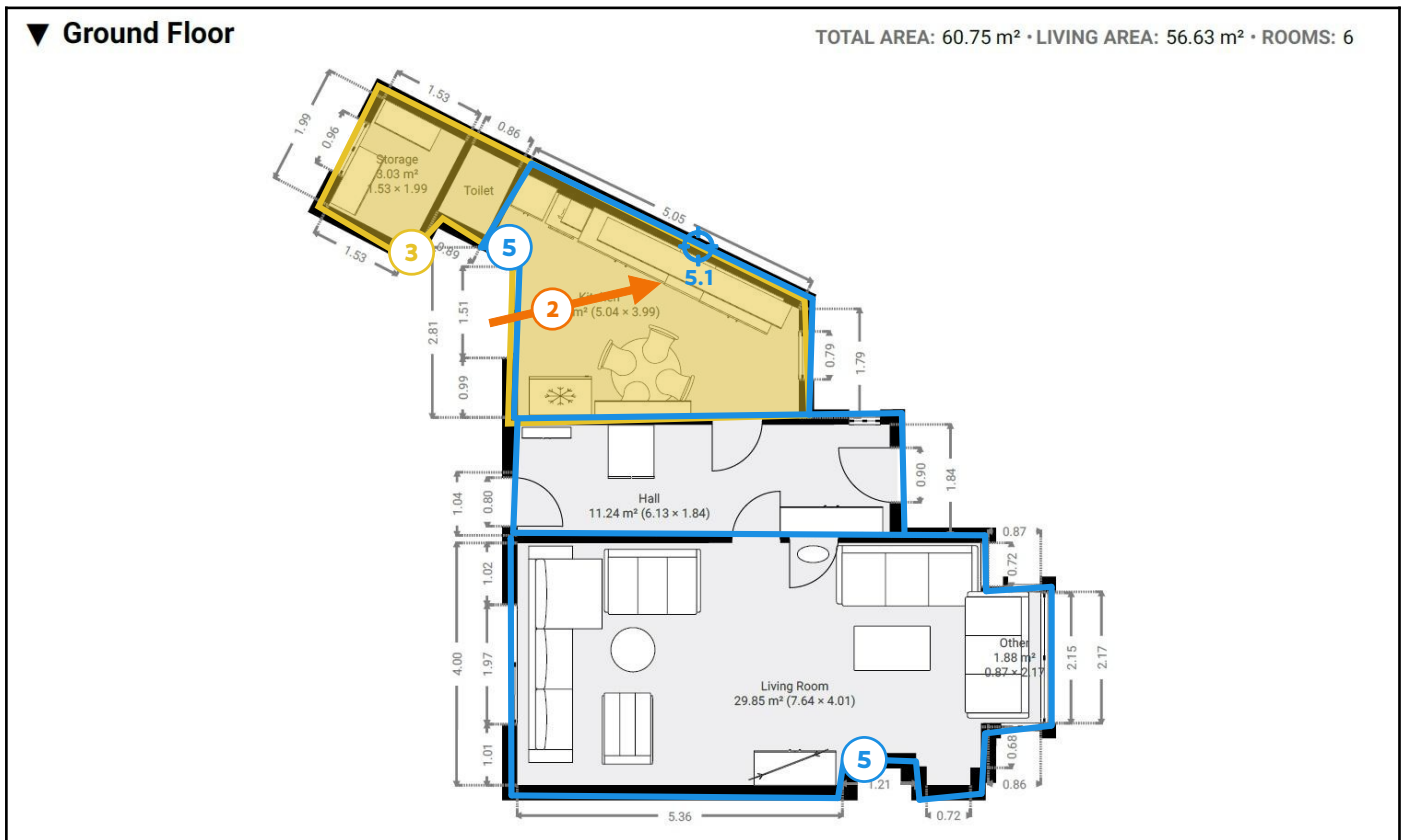
Plan 1.2: verdiep 0

Beschrijving	Type	Actie
2. Anti-dreunplaatje	Asbestmateriaal	Verwijderen
3. Roofing dakbedekking	Asbestmateriaal	Zorgvuldig beheren
5. Pleisterwerk wanden	Geen asbest	-
5.1 Code: M01	Mengmonster	-

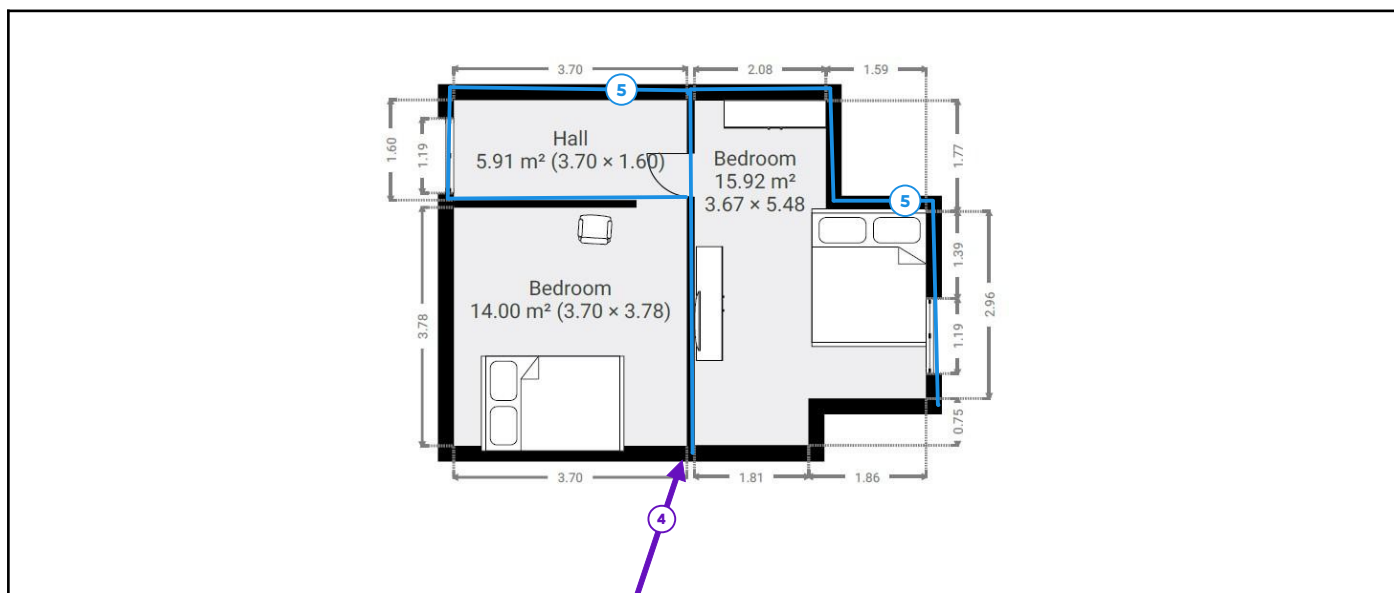
Plan 1.4: verdiep 2

Beschrijving	Type	Actie
4. Schouw	Beperking	-
5. Pleisterwerk wanden	Geen asbest	-

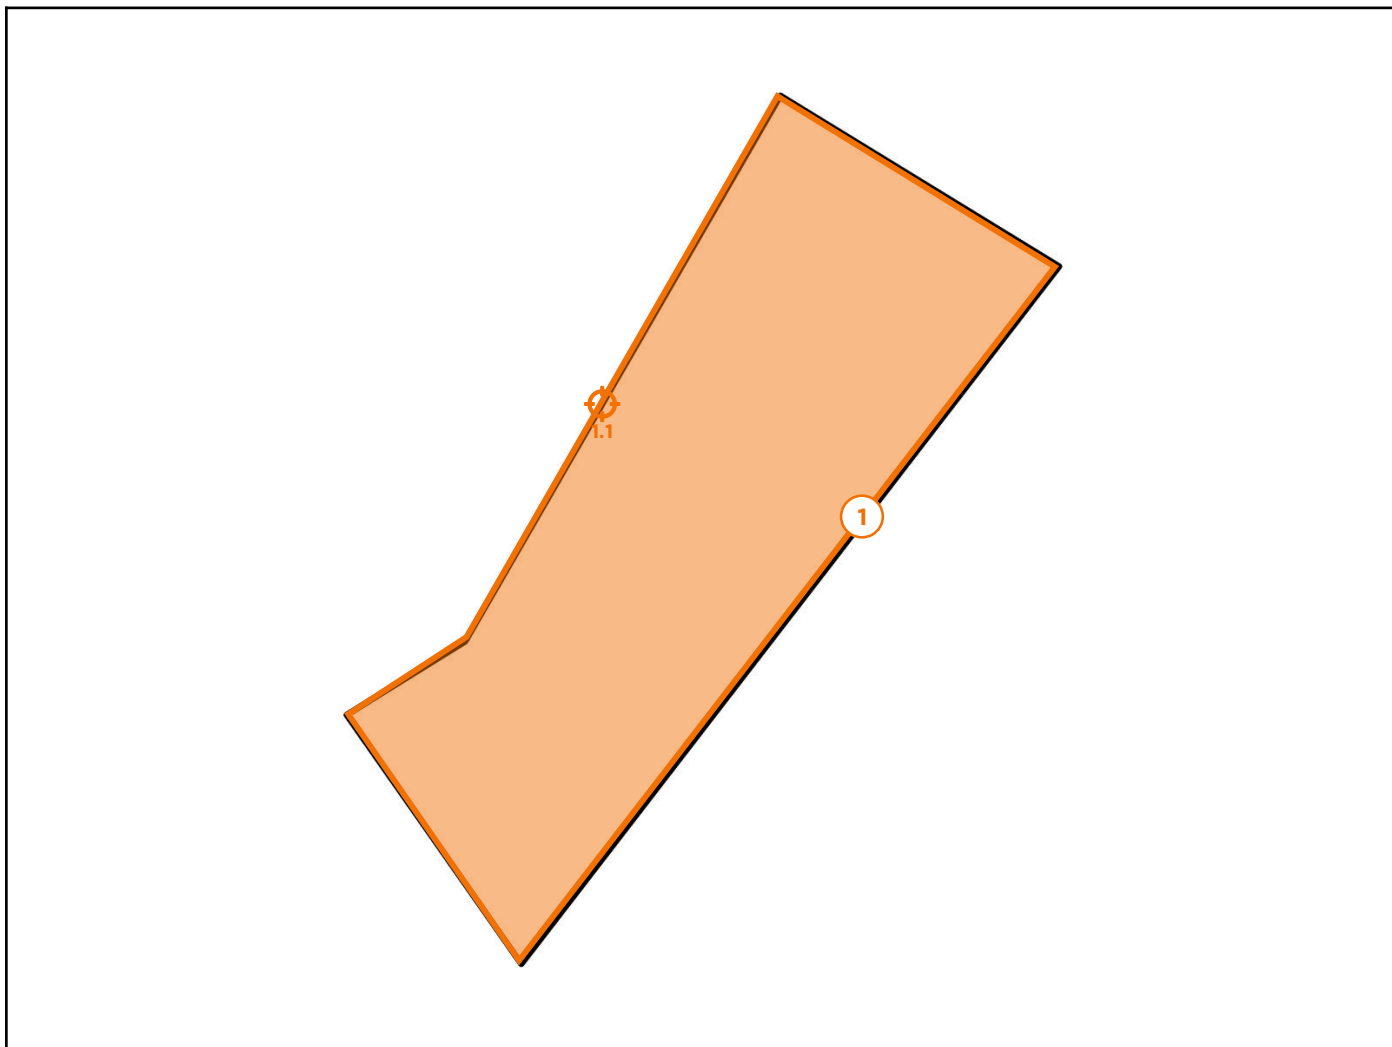
Plan 2.1: Garages plan

Beschrijving	Type	Actie
1. Dak in golfplaten (cement)	Asbestmateriaal	Verwijderen
1.1 Code: M03	Puntmonster	-

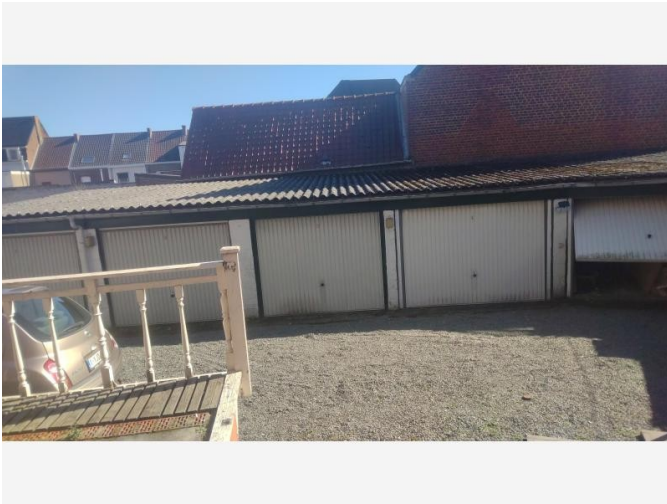
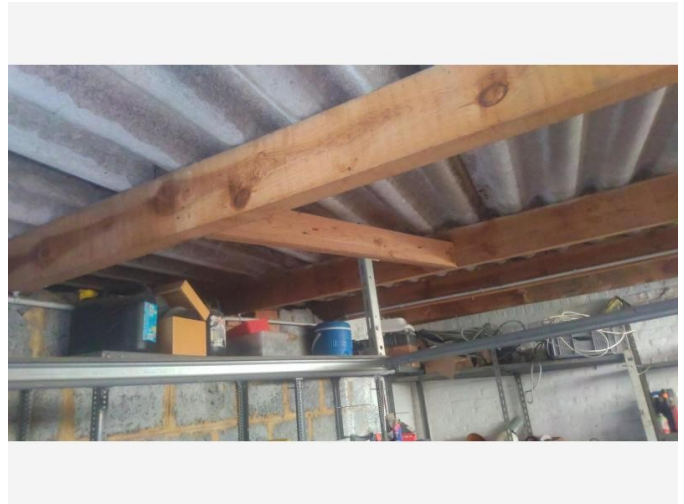
Het asbestmateriaal valt onder de mijlpaal van 2034.

Eindbeoordeling materiaalrisico	Verhoogd materiaalrisico en/of verhoogde kans op vezelvrijgave
---------------------------------	--

Gebondenheid	Categorie 1: hechtgebonden in oorsprong
Asbestsoort (vezeltype)	Alleen chrysotiel
Asbestconcentratie	Laag (< 50%)
Afschermingsgraad van het gehele materiaal	Geheel of deels (ook) vrij aan de binnenlucht
Toestand van het materiaal	Matig beschadigd, matig verweerd

#	Type	Referentie	Resultaat
1.1	Puntmonster	M03	Chrysotiel

Beschrijving	Dak in golfplaten (cement)
Omgeving	Grenst aan binnen- en buitenlucht
Primaire drager	Schuin dak
Asbestmateriaal	Dak- en gevelbekleding - Golfplaat
Bindmiddel van asbestmateriaal	Cement
Gebondenheid op basis van bindmiddel	Hecht
Hoeveelheid (oppervlakte - aantal)	<ul style="list-style-type: none">• 60,00 m² - 1 stuk
Totale oppervlakte	60,00 m ²
Eenvoudig bereikbaar	Ja
Bevestigingswijze	<ul style="list-style-type: none">• Geklemd• Geschroefd
Identificatiemethode	Een monstername door de asbestdeskundige met laboanalyse door een asbestlabo.
Destructieve handeling voor identificatie	Nee
Opmerking	De hoeveelheid is een zo nauwkeurig mogelijke opmeting, waar evenwel kleine afwijkingen op mogelijk zijn.

- Verwijder dit asbestmateriaal zo snel mogelijk. Volg de toestand goed op.
- Hemelwater dat afspoelt van asbestcement daken of gevels kan asbestdeeltjes bevatten. Gebruik het enkel voor gesloten circuits (bv. spoelen toiletten). Reinig na het vervangen van het dak of de gevel de dakgoten en regenwaterput of -ton om asbesthoudend sediment of slib te verwijderen

- Eenvoudige handelingen: mag via doe-het-zelf of door werknemer(s) met opleidingsattest eenvoudige handelingen
Deze toepassing mag door een aannemer die over een opleidingsattest eenvoudige handelingen beschikt of door een particulier (doe-het-zelver), verwijderd worden indien er geen verhoogd risico op vrijgave van asbestvezels (max. concentratie 0,01 vezels/cm³ - CODEX Art. VI.3-54) ontstaat en de toepassing voorafgaand wordt gefixeerd/bevochtigd. De individuele elementen moeten zonder machinale werktuigen (boormachine, slijpschijf, hogedrukreiniger, â†) en zonder breken of gooien een voor een losgemaakt worden en dubbel en luchtdicht verpakt afgevoerd worden naar een erkend afvalpunt (recyclagepark). Daar moeten ze voorzichtig in de container voor asbestafval worden gelegd. Op het recyclagepark worden uitsluitend hechtgebonden asbestmaterialen aanvaard. Niet-hechtgebonden asbestmaterialen kunnen enkel bij een erkend asbestverwijderaar of asbestafvalverwerker worden aangeboden.

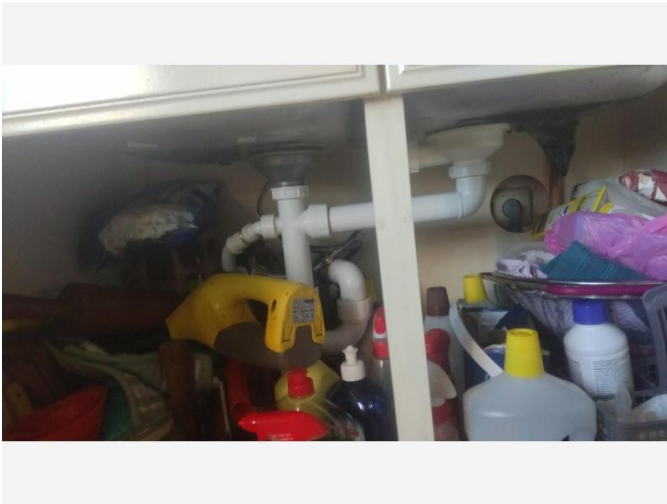
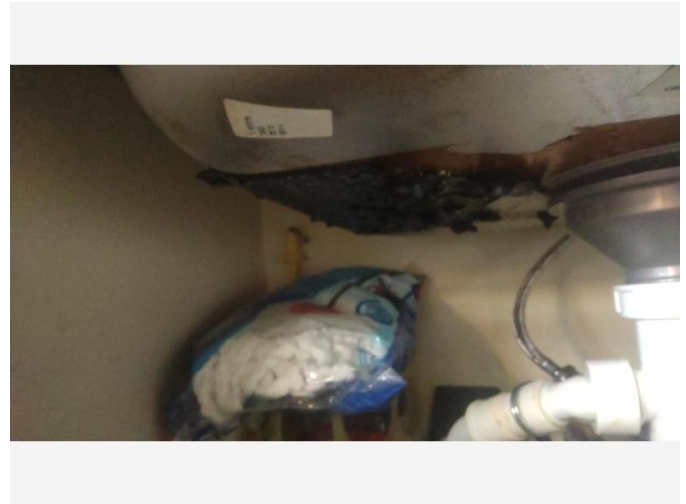
Het asbestmateriaal valt onder de mijlpaal van 2040.

Verhoogd materiaalrisico en/of verhoogde kans op vezelvrijgave

Gebondenheid	Categorie 1: hechtgebonden in oorsprong
Asbestsoort (vezeltype)	Crocidoliet aanwezig
Asbestconcentratie	Laag (< 50%)
Afschermingsgraad van het gehele materiaal	Geheel of deels (ook) vrij aan de binnenlucht
Toestand van het materiaal	Licht beschadigd, licht verweerd. Intact calciumsilicaatmateriaal of categorie III 'gebondenheid'

Beschrijving	Anti-dreunplaatje
Omgeving	Binnen
Primaire drager	Sanitaire infrastructuur en uitrusting (toe- en afvoer)
Asbestmateriaal	ontdreuningsplaat
Bindmiddel van asbestmateriaal	Bitumen (roofing, teer, asfalt)
Gebondenheid op basis van bindmiddel	Hecht
Hoeveelheid (gewicht - aantal)	<ul style="list-style-type: none">• 0,20 kg - 1 stuk
Totaal gewicht	0,20 kg
Eenvoudig bereikbaar	Ja
Bevestigingswijze	<ul style="list-style-type: none">• Verlijmd, ingegoten, versmeerd
Identificatiemethode	<p>De asbestdeskundige beoordeelt het materiaal als asbestverdacht en dus asbesthoudend, en dit zonder monstername.</p> <p>Motivatie: De opdrachtgever weigert om het materiaal te laten bemonsteren.</p>
Destructieve handeling voor identificatie	Nee
Opmerking	De hoeveelheid is een zo nauwkeurig mogelijke opmeting, waar evenwel kleine afwijkingen op mogelijk zijn.

- Verwijder dit asbestmateriaal zo snel mogelijk. Volg de toestand goed op.
- Voer bijkomende staalname(s) uit.

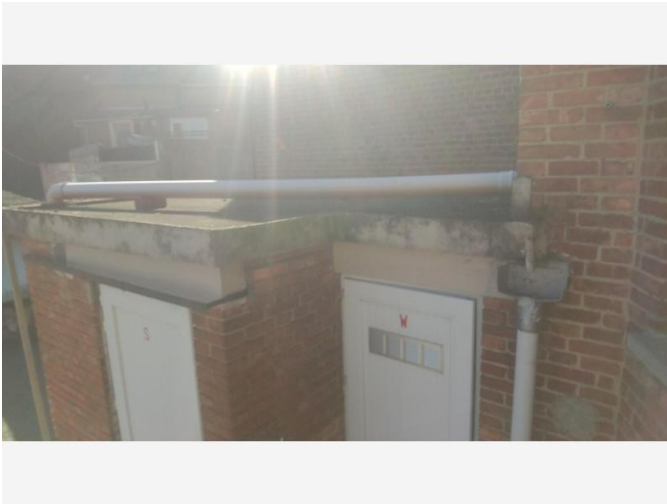
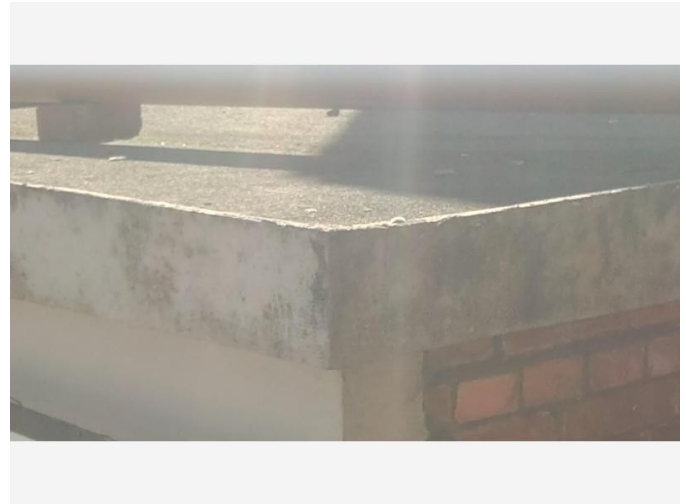
Het asbestmateriaal valt onder de mijlpaal van 2040.

Eindbeoordeling materiaalrisico	Laag materiaalrisico en/of verlaagde kans op vezelvrijgave
---------------------------------	--

Gebondenheid	Categorie 1: hechtgebonden in oorsprong
Asbestsoort (vezeltype)	Alleen chrysotiel
Asbestconcentratie	Laag (< 50%)
Afschermingsgraad van het gehele materiaal	Geheel of deels vrij aan de buitenlucht
Toestand van het materiaal	Licht beschadigd, licht verweerd. Intact calciumsilicaatmateriaal of categorie III 'gebondenheid'

Beschrijving	Roofing dakbedekking
Omgeving	Buiten
Primaire drager	Plat dak
Asbestmateriaal	Dak- en gevelbekleding - Roofing
Bindmiddel van asbestmateriaal	Bitumen (roofing, teer, asfalt)
Gebondenheid op basis van bindmiddel	Hecht
Hoeveelheid (oppervlakte - aantal)	<ul style="list-style-type: none">• 30,00 m² - 1 stuk
Totale oppervlakte	30,00 m ²
Eenvoudig bereikbaar	Ja
Bevestigingswijze	<ul style="list-style-type: none">• Verlijmd, ingegoten, versmeerd
Identificatiemethode	<p>De asbestdeskundige beoordeelt het materiaal als asbestverdacht en dus asbesthoudend, en dit zonder monsternamen.</p> <p>Motivatie: De opdrachtgever weigert om het materiaal te laten bemonsteren.</p>
Destructieve handeling voor identificatie	Nee
Opmerking	<p>De hoeveelheid is een zo nauwkeurig mogelijke opmeting, waar evenwel kleine afwijkingen op mogelijk zijn.</p> <p>Controle en staalname van eventuele onderliggende lagen is enkel mogelijk mits uitbreiding naar een aanvullend destructief onderzoek.</p>

- Zorg voor een veilig beheer. Vermijd het beschadigen van het asbestmateriaal. Controleer de toestand jaarlijks op wijzigingen.
- Voer bijkomende staalname(s) uit.

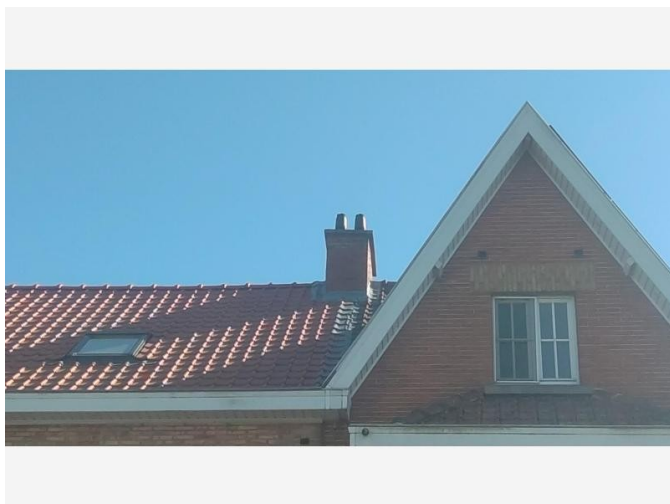
Tijdelijke beperking

Reden: Het te onderzoeken materiaal situeert zich hoger dan 3,50 m te rekenen vanaf een veilige ondergrond

Uitleg van de asbestdeskundige: De schouw bevat binnenin mogelijk een rookgaskanaal in asbestcement. Laat dit bij werken onderzoeken door een bevoegd technicus.

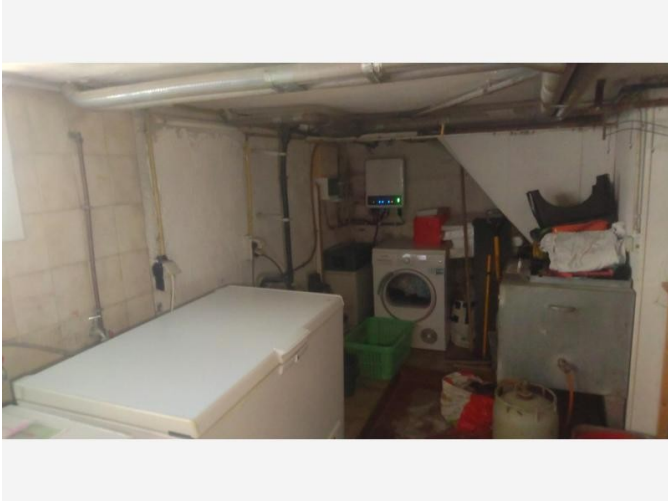
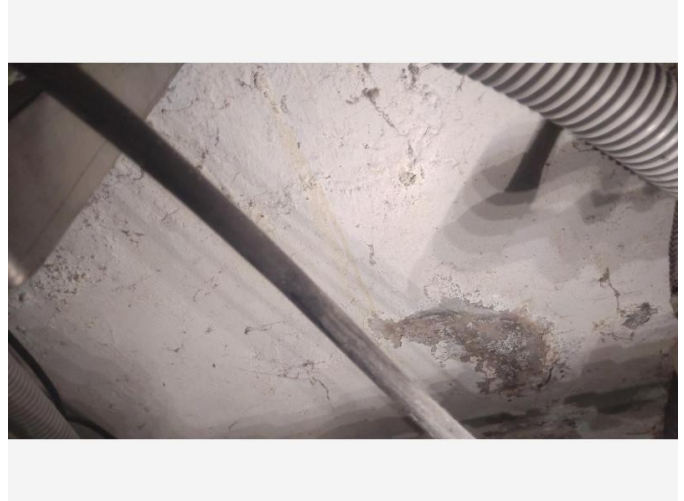
Fiche 5: Pleisterwerk wanden

Geen asbest

#	Type	Referentie	Resultaat
5.1	Mengmonster	M01	Geen asbest

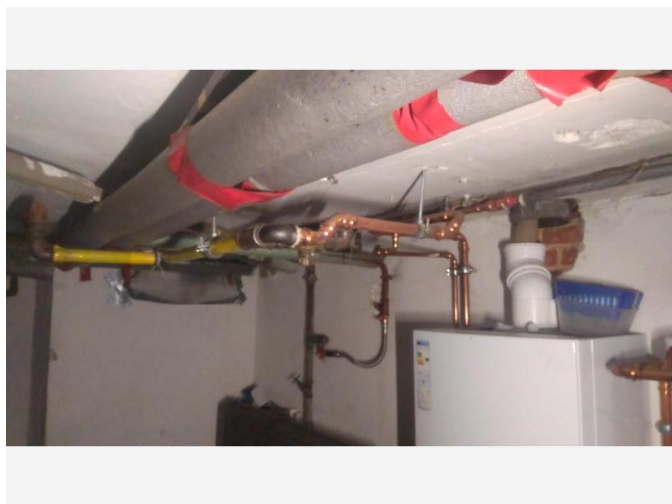
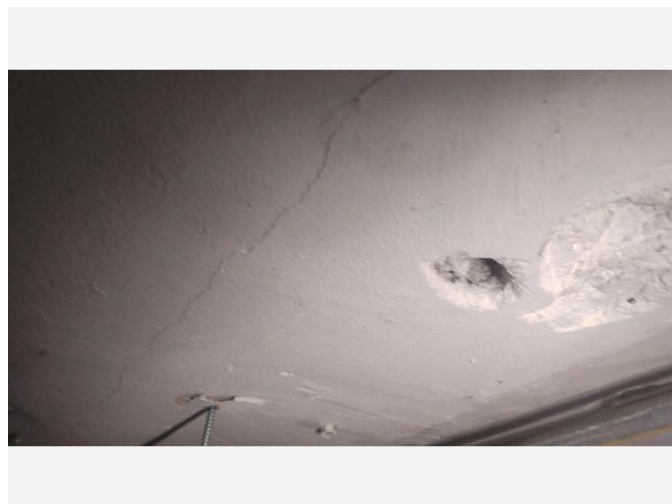
Fiche 6: Pleisterwerk plafonds

Geen asbest

#	Type	Referentie	Resultaat
6.1	Mengmonster	M02	Geen asbest
