# Asbestinventarisatetest

Marktweg 119, 9500 Geraardsbergen

Attestnummer : 20260217-000214.000

Uitgegeven op : 17.02.2026

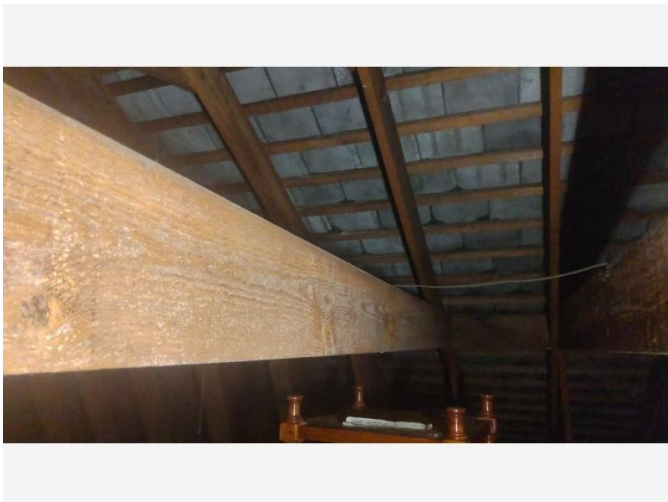
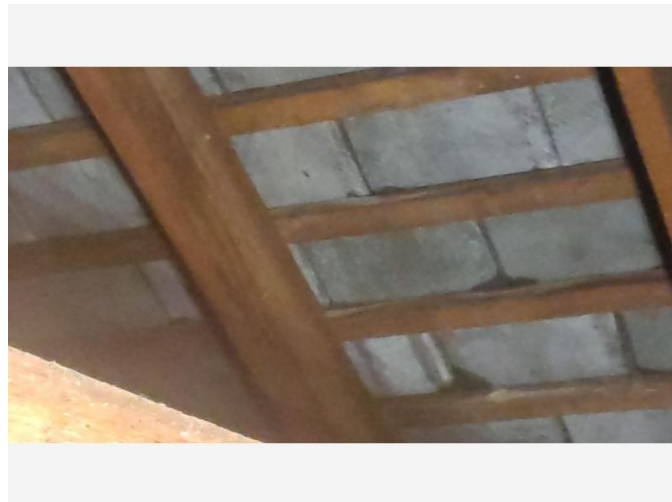
Eindbeoordeling materiaalrisico	Hoog materiaalrisico en/of hoge kans op vezelvrijgave
---------------------------------	---

Gebondenheid	Categorie 1: hechtgebonden in oorsprong
Asbestsoort (vezeltype)	Crocidoliet aanwezig
Asbestconcentratie	Laag (< 50%)
Afschermingsgraad van het gehele materiaal	Geheel of deels (ook) vrij aan de binnenlucht
Toestand van het materiaal	Matig beschadigd, matig verweerd

<b>Beschrijving</b>	Dak uit Asbestverdachte leien
<b>Omgeving</b>	Grenst aan binnen- en buitenlucht
<b>Primaire drager</b>	Schuin dak
<b>Asbestmateriaal</b>	Dak- en gevelbekleding - Lei, shingle
<b>Bindmiddel van asbestmateriaal</b>	Cement
<b>Gebondenheid op basis van bindmiddel</b>	Hecht
<b>Hoeveelheid (oppervlakte - aantal)</b>	<ul style="list-style-type: none"><li>• 300,00 m<sup>2</sup> - 1 stuk</li></ul>
<b>Totale oppervlakte</b>	300,00 m <sup>2</sup>
<b>Eenvoudig bereikbaar</b>	Nee <ul style="list-style-type: none"><li>• Het asbestmateriaal is bedekt (uitgezonderd laag verf, coating, behang, kunststof, textiel) en het wegnemen van het bedekkende materiaal kan niet zonder het bedekkende materiaal te beschadigen.</li></ul>
<b>Bevestigingswijze</b>	<ul style="list-style-type: none"><li>• Genageld, geniet</li></ul>
<b>Identificatiemethode</b>	De asbestdeskundige beoordeelt het materiaal als asbestverdacht en dus asbesthoudend, en dit zonder monstername.  Motivatie: De opdrachtgever weigert om het materiaal te laten bemonsteren.

<b>Destructieve handeling voor identificatie</b>	Nee
<b>Opmerking</b>	Op basis van onze expertise als deskundigen hebben we deze leien als asbesthoudend geclassificeerd, zonder staalname. De opgegeven volumes zijn slechts schattingen en mogen niet worden gebruikt als maatstaf voor heffingen.

**Dringend verwijderen**

- Zorg voor een veilig beheer. Vermijd het beschadigen van het asbestmateriaal. Controleer de toestand jaarlijks op wijzigingen.
- Hemelwater dat afspoelt van asbestcement daken of gevels kan asbestdeeltjes bevatten. Gebruik het enkel voor gesloten circuits (bv. spoelen toiletten). Reinig na het vervangen van het dak of de gevel de dakgoten en regenwaterput of -ton om asbesthoudend sediment of slib te verwijderen
- Voer bijkomende staalname(s) uit.

- Eenvoudige handelingen: mag via doe-het-zelf of door werknemer(s) met opleidingsattest eenvoudige handelingen  
Raadpleeg de actuele wetgeving op de website van OVAM. Onder strikte voorwaarden is het eventueel toegestaan om deze toepassing zelf te verwijderen.
- Eenvoudige handelingen: enkel door erkend asbestverwijderaar  
Gezien de staat van de leien, die redelijk verweerd zijn, en hoewel deze eventueel door eenvoudige handelingen verwijderd kunnen worden, adviseer ik als deskundige om de verwijdering te laten uitvoeren

door een erkende asbestverwijderaar. Dit garandeert de veiligheid van zowel de bewoners als de burens.

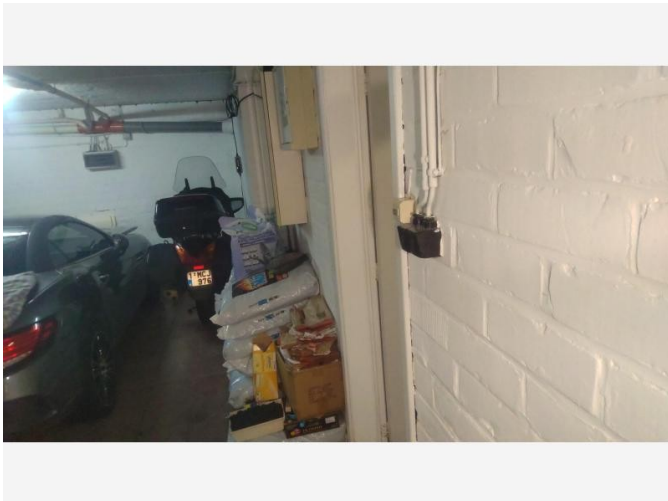
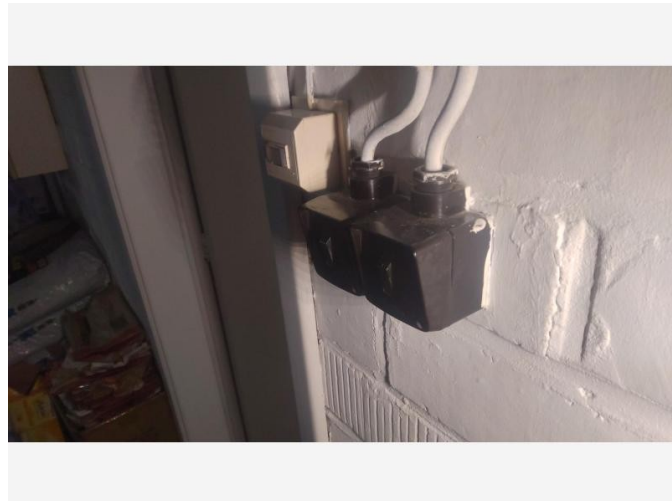
Eindbeoordeling materiaalrisico	Verhoogd materiaalrisico en/of verhoogde kans op vezelvrijgave
---------------------------------	--

<b>Gebondenheid</b>	Categorie 1: hechtgebonden in oorsprong
<b>Asbestsoort (vezeltype)</b>	Crocidoliet aanwezig
<b>Asbestconcentratie</b>	Laag (< 50%)
<b>Afschermingsgraad van het gehele materiaal</b>	Geheel of deels (ook) vrij aan de binnenlucht
<b>Toestand van het materiaal</b>	Licht beschadigd, licht verweerd. Intact calciumsilicaatmateriaal of categorie III 'gebondenheid'

Beschrijving	Bakeliet schakelaars - stopcontacten - lampfittings
Omgeving	Binnen
Primaire drager	Communicatie en elektrische infrastructuur en uitrusting
Asbestmateriaal	Plaat, paneel, tablet - Type Bakeliet
Bindmiddel van asbestmateriaal	Kunststof of -hars
Gebondenheid op basis van bindmiddel	Hecht
Hoeveelheid (oppervlakte - dikte - aantal)	• 4,00 m <sup>2</sup> - 1,00 cm - 1 stuk
Totaal volume	0,04 m <sup>3</sup>
Eenvoudig bereikbaar	Ja
Bevestigingswijze	• Geschroefd
Identificatiemethode	De asbestdeskundige beoordeelt het materiaal als asbestverdacht en dus asbesthoudend, en dit zonder monstername.  Motivatie: De monstername brengt andere schade aan dan schade die inherent is aan de monstername.
Destructieve handeling voor identificatie	Nee
Opmerking	De hoeveelheid is een zo nauwkeurig mogelijke opmeting, waar evenwel kleine afwijkingen op mogelijk zijn.

Verwijderen

- Zorg voor een veilig beheer. Vermijd het beschadigen van het asbestmateriaal. Controleer de toestand jaarlijks op wijzigingen.
- Voer bijkomende staalname(s) uit.

- Eenvoudige handelingen: mag via doe-het-zelf of door werknemer(s) met opleidingsattest eenvoudige handelingen  
Deze toepassing mag door een aannemer die over een opleidingsattest eenvoudige handelingen beschikt of door een particulier (doe-het-zelver), verwijderd worden indien er geen verhoogd risico op vrijgave van asbestvezels (max. concentratie 0,01 vezels/cm<sup>3</sup> - CODEX Art. VI.3-54) ontstaat en de toepassing voorafgaand wordt gefixeerd/bevochtigd. De individuele elementen moeten zonder machinale werktuigen (boormachine, slijpschijf, hogedrukreiniger, etc.) en zonder breken of gooien een voor een losgemaakt worden en dubbel en luchtdicht verpakt afgevoerd worden naar een erkend afvalpunt (recyclagepark). Daar moeten ze voorzichtig in de container voor asbestafval worden gelegd. Op het recyclagepark worden uitsluitend hechtgebonden asbestmaterialen aanvaard. Niet-hechtgebonden asbestmaterialen kunnen enkel bij een erkend asbestverwijderaar of asbestafvalverwerker worden aangeboden.

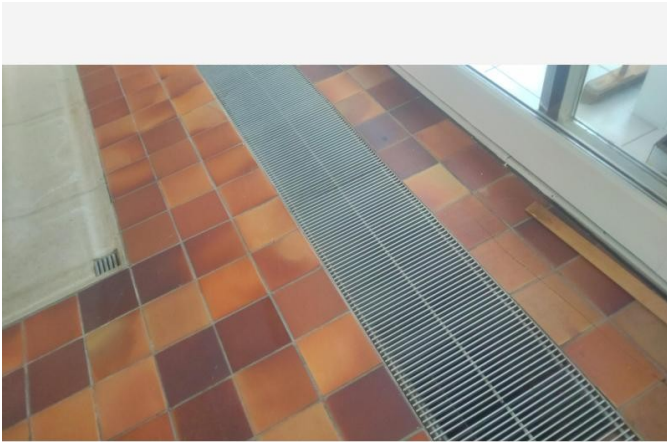
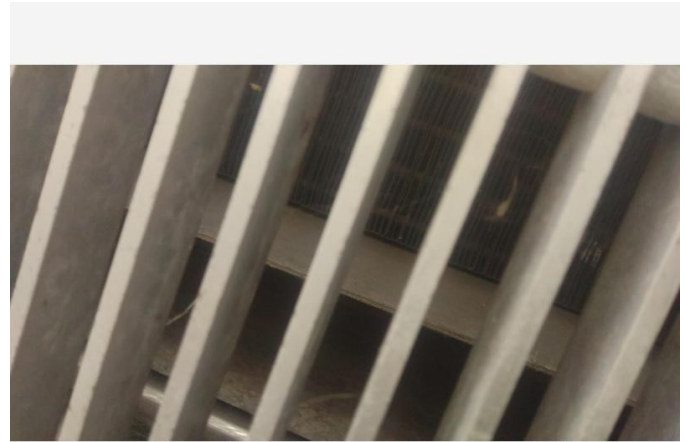
Eindbeoordeling materiaalrisico	Verhoogd materiaalrisico en/of verhoogde kans op vezelvrijgave
---------------------------------	--

Gebondenheid	Categorie 1: hechtgebonden in oorsprong
Asbestsoort (vezeltype)	Crocidoliet aanwezig
Asbestconcentratie	Laag (< 50%)
Afschermingsgraad van het gehele materiaal	Geheel of deels (ook) vrij aan binnenluchtstromen
Toestand van het materiaal	Licht beschadigd, licht verveerd. Intact calciumsilicaatmateriaal of categorie III 'gebondenheid'

Beschrijving	Plaat naast de radiatoren
Omgeving	Binnen
Primaire drager	HVAC infrastructuur en uitrusting
Asbestmateriaal	Plaat, paneel, tablet - Generiek
Bindmiddel van asbestmateriaal	Cement
Gebondenheid op basis van bindmiddel	Hecht
Hoeveelheid (oppervlakte - dikte - aantal)	• 2,00 m <sup>2</sup> - 1,00 cm - 4 stuks
Totaal volume	0,08 m <sup>3</sup>
Eenvoudig bereikbaar	Ja
Bevestigingswijze	• Geklemd
Identificatiemethode	De asbestdeskundige beoordeelt het materiaal als asbestverdacht en dus asbesthoudend, en dit zonder monsternamen.  Motivatie: De opdrachtgever weigert om het materiaal te laten bemonsteren.
Destructieve handeling voor identificatie	Nee

Verwijderen

- Verwijder dit asbestmateriaal zo snel mogelijk. Volg de toestand goed op.
- Voer bijkomende staalname(s) uit.

- Eenvoudige handelingen: mag via doe-het-zelf of door werknemer(s) met opleidingsattest eenvoudige handelingen  
Deze toepassing mag door een aannemer die over een opleidingsattest eenvoudige handelingen beschikt of door een particulier (doe-het-zelver), verwijderd worden indien er geen verhoogd risico op vrijgave van asbestvezels (max. concentratie 0,01 vezels/cm<sup>3</sup> - CODEX Art. VI.3-54) ontstaat en de toepassing voorafgaand wordt gefixeerd/bevochtigd. De individuele elementen moeten zonder machinale werktuigen (boormachine, slijpschijf, hogedrukreiniger, â†) en zonder breken of gooien een voor een losgemaakt worden en dubbel en luchtdicht verpakt afgevoerd worden naar een erkend afvalpunt (recyclagepark). Daar moeten ze voorzichtig in de container voor asbestafval worden gelegd. Op het recyclagepark worden uitsluitend hechtgebonden asbestmaterialen aanvaard. Niet-hechtgebonden asbestmaterialen kunnen enkel bij een erkend asbestverwijderaar of asbestafvalverwerker worden aangeboden.

- Eenvoudige handelingen: enkel door erkend asbestverwijderaar  
Indien bovenstaande criteria worden overschreden:

Deze toepassing kan enkel door een erkende asbestverwijderaar verwijderd worden omdat er hier automatisch een verhoogd risico op vrijgave van asbestvezels (max. concentratie 0,01 vezels/cm<sup>3</sup> - CODEX - Art. VI.3-54) ontstaat. (Bron: VLAREM II: 6.4.0.1 par1, par2 en par3). Een erkend asbestverwijderaar moet ingeschakeld worden voor deze toepassingen die niet (kunnen) worden verwijderd door de couveuzemethode, door hermetische zone of door de materialen beschreven in Vlarem II, art. 6.4.0.1 par2. (Bron: Leidraad bij het Inspectieprotocol)

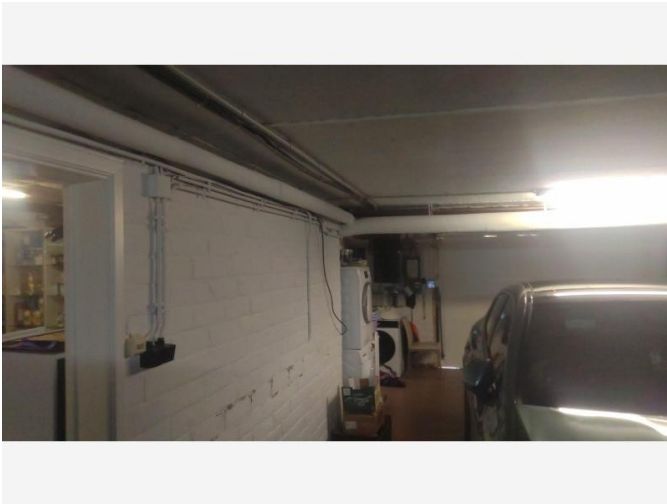
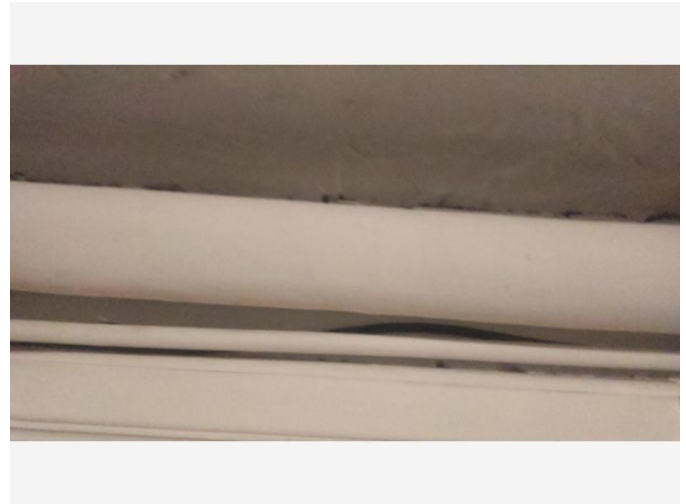
Verhoogd materiaalrisico en/of verhoogde kans op vezelvrijgave

Gebondenheid	Categorie 2: niet-hechtgebonden met matrix
Asbestsoort (vezeltype)	Amfibool aanwezig, uitgezonderd crocidoliet
Asbestconcentratie	Hoog ( $\geq 50\%$ )
Afschermingsgraad van het gehele materiaal	Geheel of deels (ook) vrij aan de binnenlucht
Toestand van het materiaal	Licht beschadigd, licht verweerd. Intact calciumsilicaatmateriaal of categorie III 'gebondenheid'

#	Type	Referentie	Resultaat
4.1	Mengmonster	M01 rechte stukken 1	Amosiet
4.2	Mengmonster	M02 rechte stukken 2	Geen asbest
4.3	Mengmonster	M03 bochten 1	Geen asbest
4.4	Mengmonster	M04 bochten 2	Amosiet

<b>Beschrijving</b>	Leidingisolatie in gips
<b>Omgeving</b>	Binnen
<b>Primaire drager</b>	HVAC infrastructuur en uitrusting
<b>Asbestmateriaal</b>	In-situ afwerkingslagen - Thermische isolatie
<b>Bindmiddel van asbestmateriaal</b>	Gips - kalk
<b>Gebondenheid op basis van bindmiddel</b>	Niet-hechtgebonden
<b>Hoeveelheid (lengte - omtrek - dikte - aantal)</b>	<ul style="list-style-type: none"><li>• 40,00 m - 30,00 cm - 1,00 cm - 1 stuk</li></ul>
<b>Totaal volume</b>	0,12 m <sup>3</sup>
<b>Eenvoudig bereikbaar</b>	Ja
<b>Bevestigingswijze</b>	<ul style="list-style-type: none"><li>• Verlijmd, ingegoten, versmeerd</li></ul>
<b>Identificatiemethode</b>	Een monstername door de asbestdeskundige met laboanalyse door een asbestlabo.
<b>Destructieve handeling voor identificatie</b>	Nee
<b>Opmerking</b>	De hoeveelheid is een zo nauwkeurig mogelijke opmeting, waar evenwel kleine afwijkingen op mogelijk zijn. Conform het inspectieprotocol worden rechte stukken en bochten apart bemonsterd.

Verwijderen

- Scherm in afwachting van verwijdering het asbestmateriaal af van luchtstromingen en verstoring: bijvoorbeeld door het te verpakken, te fixeren, af te dekken, signalisatie - afbakening aan te brengen, ...
- Verwijder dit asbestmateriaal zo snel mogelijk. Volg de toestand goed op.

- Hermetische zone (erkend asbestverwijderaars)  
Deze toepassing mag uitsluitend door een erkende asbestverwijderaars via de methodiek van hermetische zone verwijderd worden omdat verwijdering via de methodiek van eenvoudige handelingen en/of couveusezakmethode niet toegelaten is. De verwijdering leidt automatisch tot een verhoogd risico op vrijgave van asbestvezels (maximale concentratie 0,01 vezels/cm - CODEX Art. VI.3-54). (Bron: CODEX - Art. VI.3-61.- par 1.).

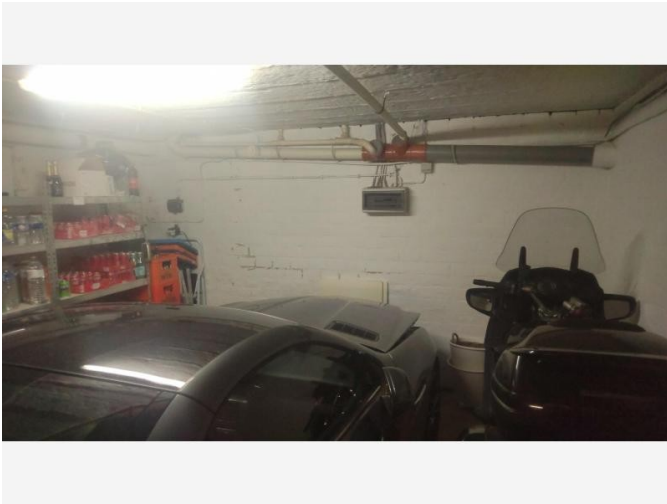
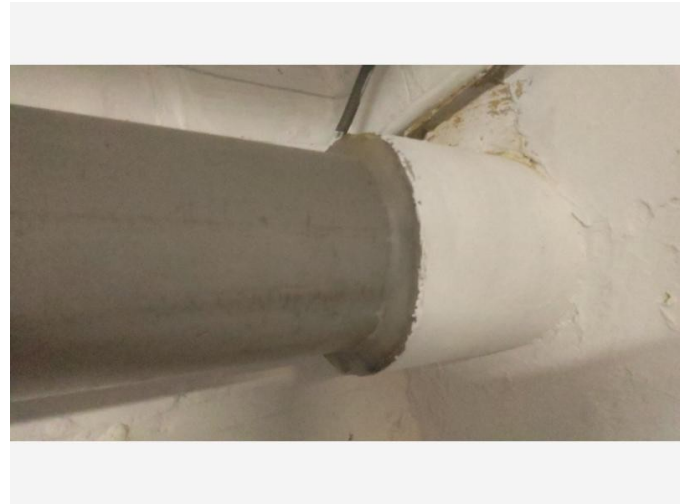
Beschrijving	Cementbuis
Omgeving	Binnen
Primaire drager	Schacht-koker (technisch)
Asbestmateriaal	Buis, koker, leiding, pijp, doorvoer
Bindmiddel van asbestmateriaal	Cement
Gebondenheid op basis van bindmiddel	Hecht
Hoeveelheid (lengte - omtrek - dikte - aantal)	<ul style="list-style-type: none"><li>• 0,20 m - 40,00 cm - 1,00 cm - 1 stuk</li></ul>
Totaal volume	< 0,001 m <sup>3</sup>
Eenvoudig bereikbaar	Ja
Bevestigingswijze	<ul style="list-style-type: none"><li>• Verlijmd, ingegoten, versmeerd</li></ul>
Identificatiemethode	<p>De asbestdeskundige beoordeelt het materiaal als asbestverdacht en dus asbesthoudend, en dit zonder monsternamen.</p> <p>Motivatie: De opdrachtgever weigert om het materiaal te laten bemonsteren.</p>
Destructieve handeling voor identificatie	Nee
Opmerking	De exacte lengte kan niet worden vastgesteld.

Verwijderen

- Zorg voor een veilig beheer. Vermijd het beschadigen van het asbestmateriaal. Controleer de toestand jaarlijks op wijzigingen.
- Voer bijkomende staalname(s) uit.

- Eenvoudige handelingen: mag via doe-het-zelf of door werknemer(s) met opleidingsattest eenvoudige handelingen  
Deze toepassing mag door een aannemer die over een opleidingsattest eenvoudige handelingen beschikt of door een particulier (doe-het-zelver), verwijderd worden indien er geen verhoogd risico op vrijgave van asbestvezels (max. concentratie 0,01 vezels/cm<sup>3</sup> - CODEX Art. VI.3-54) ontstaat en de toepassing voorafgaand wordt gefixeerd/bevochtigd. De individuele elementen moeten zonder machinale werktuigen (boormachine, slijpschijf, hogedrukreiniger, â†) en zonder breken of gooien een voor een losgemaakt worden en dubbel en luchtdicht verpakt afgevoerd worden naar een erkend afvalpunt (recyclagepark). Daar moeten ze voorzichtig in de container voor asbestafval worden gelegd. Op het recyclagepark worden uitsluitend hechtgebonden asbestmaterialen aanvaard. Niet-hechtgebonden asbestmaterialen kunnen enkel bij een erkend asbestverwijderaar of asbestafvalverwerker worden aangeboden.

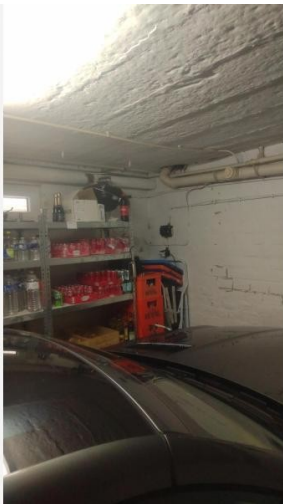
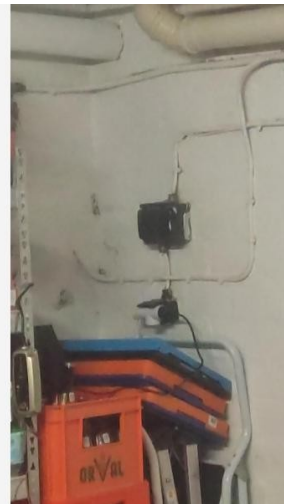
Beschrijving	Bakeliet zekeringkast
Omgeving	Binnen
Primaire drager	Communicatie en elektrische infrastructuur en uitrusting
Asbestmateriaal	Plaat, paneel, tablet - Type Bakeliet
Bindmiddel van asbestmateriaal	Kunststof of -hars
Gebondenheid op basis van bindmiddel	Hecht
Hoeveelheid (oppervlakte - dikte - aantal)	• 0,10 m <sup>2</sup> - 1,00 cm - 2 stuks
Totaal volume	0,002 m <sup>3</sup>
Eenvoudig bereikbaar	Ja
Bevestigingswijze	• Geschroefd
Identificatiemethode	De asbestdeskundige beoordeelt het materiaal als asbestverdacht en dus asbesthoudend, en dit zonder monstername.  Motivatie: De monstername brengt andere schade aan dan schade die inherent is aan de monstername.
Destructieve handeling voor identificatie	Nee
Opmerking	De hoeveelheid is een zo nauwkeurig mogelijke opmeting, waar evenwel kleine afwijkingen op mogelijk zijn.

- Eenvoudige handelingen: mag via doe-het-zelf of door werknemer(s) met opleidingsattest eenvoudige handelingen  
Deze toepassing mag door een aannemer die over een opleidingsattest eenvoudige handelingen beschikt of door een particulier (doe-het-zelver), verwijderd worden indien er geen verhoogd risico op vrijgave van asbestvezels (max. concentratie 0,01 vezels/cm<sup>3</sup> - CODEX Art. VI.3-54) ontstaat en de toepassing voorafgaand wordt gefixeerd/bevochtigd. De individuele elementen moeten zonder machinale werktuigen (boormachine, slijpschijf, hogedrukreiniger, etc.) en zonder breken of gooien een voor een losgemaakt worden en dubbel en luchtdicht verpakt afgevoerd worden naar een erkend afvalpunt (recyclagepark). Daar moeten ze voorzichtig in de container voor asbestafval worden gelegd. Op het recyclagepark worden uitsluitend hechtgebonden asbestmaterialen aanvaard. Niet-hechtgebonden asbestmaterialen kunnen enkel bij een erkend asbestverwijderaar of asbestafvalverwerker worden aangeboden.

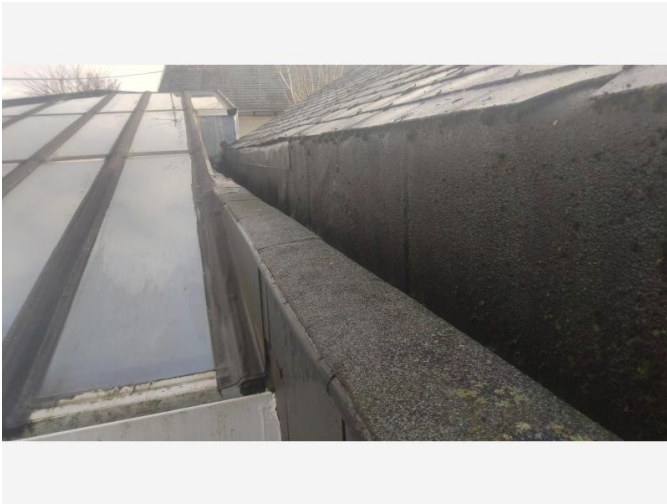
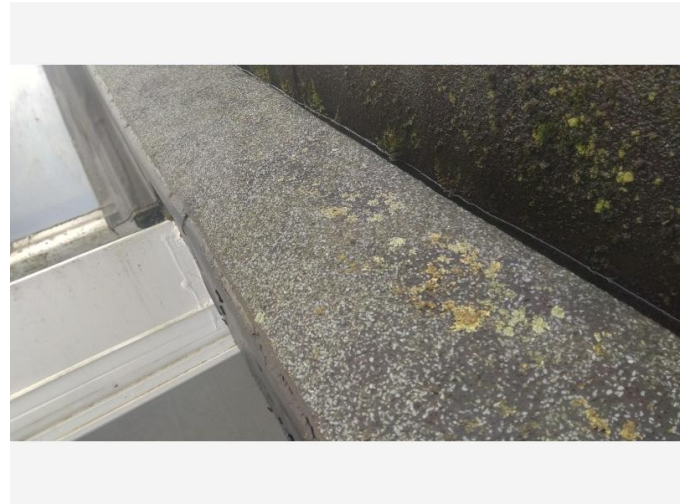
<b>Beschrijving</b>	Roofing dakbedekking
<b>Omgeving</b>	Buiten
<b>Primaire drager</b>	Plat dak
<b>Asbestmateriaal</b>	Dak- en gevelbekleding - Roofing
<b>Bindmiddel van asbestmateriaal</b>	Bitumen (roofing, teer, asfalt)
<b>Gebondenheid op basis van bindmiddel</b>	Hecht
<b>Hoeveelheid (oppervlakte - aantal)</b>	<ul style="list-style-type: none"><li>• 30,00 m<sup>2</sup> - 1 stuk</li></ul>
<b>Totale oppervlakte</b>	30,00 m <sup>2</sup>
<b>Eenvoudig bereikbaar</b>	Ja
<b>Bevestigingswijze</b>	<ul style="list-style-type: none"><li>• Verlijmd, ingegoten, versmeerd</li></ul>
<b>Identificatiemethode</b>	<p>De asbestdeskundige beoordeelt het materiaal als asbestverdacht en dus asbesthoudend, en dit zonder monsternamen.</p> <p>Motivatie: De opdrachtgever weigert om het materiaal te laten bemonsteren.</p>
<b>Destructieve handeling voor identificatie</b>	Nee
<b>Opmerking</b>	<p>De hoeveelheid is een zo nauwkeurig mogelijke opmeting, waar evenwel kleine afwijkingen op mogelijk zijn.</p> <p>Controle en staalname van eventuele onderliggende lagen is enkel mogelijk mits uitbreiding naar een aanvullend destructief onderzoek.</p>

- Eenvoudige handelingen: mag via doe-het-zelf of door werknemer(s) met opleidingsattest eenvoudige handelingen  
Deze toepassing mag door een aannemer die over een opleidingsattest eenvoudige handelingen beschikt of door een particulier (doe-het-zelver), verwijderd worden indien er geen verhoogd risico op vrijgave van asbestvezels (max. concentratie 0,01 vezels/cm<sup>3</sup> - CODEX Art. VI.3-54) ontstaat en de toepassing voorafgaand wordt gefixeerd/bevochtigd. De individuele elementen moeten zonder machinale werktuigen (boormachine, slijpschijf, hogedrukreiniger, etc.) en zonder breken of gooien een voor een losgemaakt worden en dubbel en luchtdicht verpakt afgevoerd worden naar een erkend afvalpunt (recyclagepark). Daar moeten ze voorzichtig in de container voor asbestafval worden gelegd. Op het recyclagepark worden uitsluitend hechtgebonden asbestmaterialen aanvaard. Niet-hechtgebonden asbestmaterialen kunnen enkel bij een erkend asbestverwijderaar of asbestafvalverwerker worden aangeboden.

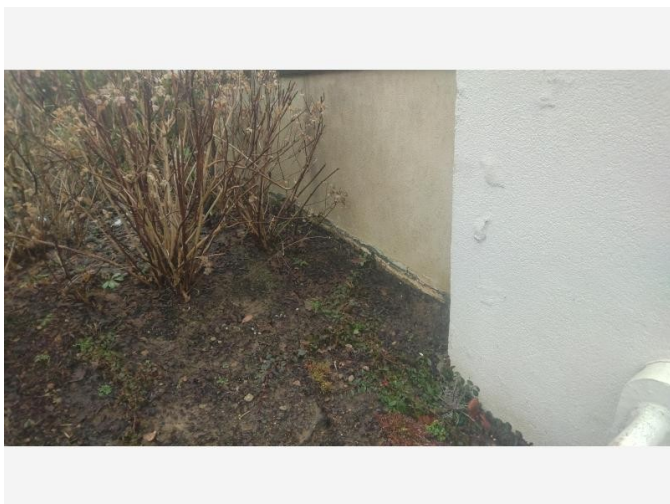
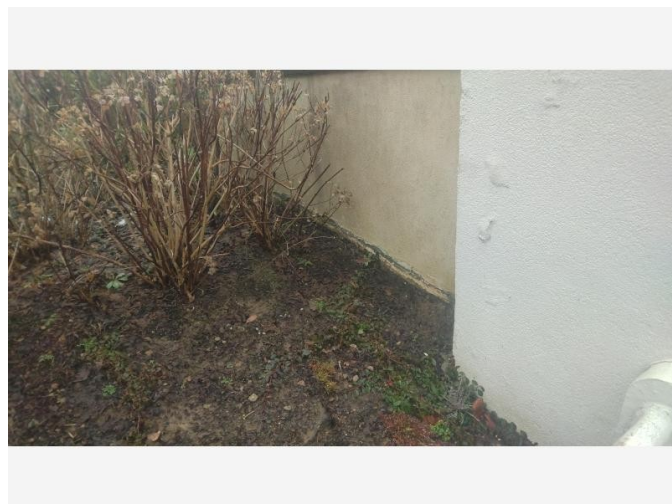
## Fiche 10: Gevel met crepi

Geen asbest

<b>Beschrijving</b>	Gevel met crepi
<b>Omgeving</b>	Buiten
<b>Primaire drager</b>	Wand buitenschil
<b>Bindmiddel van materiaal</b>	Cement
<b>Gebondenheid op basis van bindmiddel</b>	Hecht
<b>Hoeveelheid (gewicht - aantal)</b>	<ul style="list-style-type: none"><li>• 800,00 kg - 1 stuk</li></ul>
<b>Totaal gewicht</b>	800,00 kg
<b>Identificatiemethode</b>	Een monstername door de asbestdeskundige met laboanalyse door een asbestlabo.
<b>Destructieve handeling voor identificatie</b>	Nee
<b>Opmerking</b>	De hoeveelheid is een zo nauwkeurig mogelijke opmeting, waar evenwel kleine afwijkingen op mogelijk zijn.

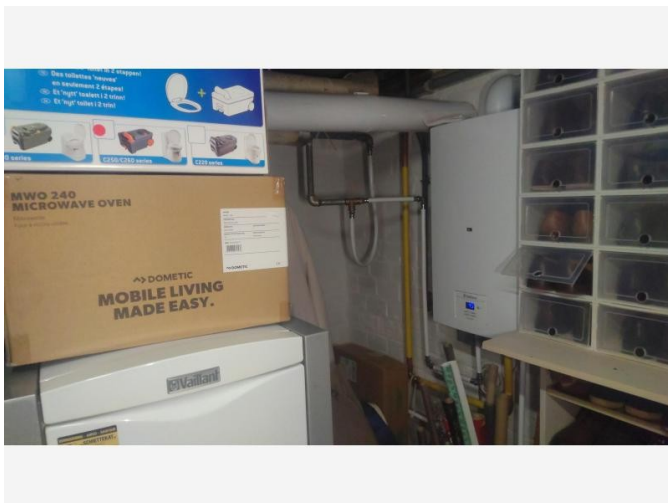
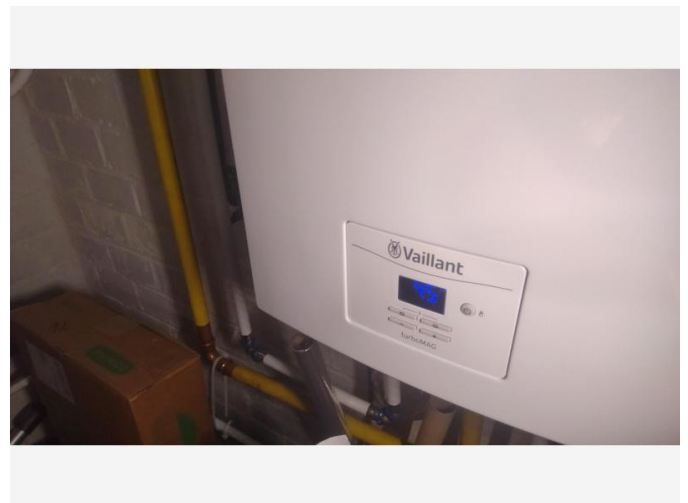
## Fiche 12: CV-brander (niet verdacht)

Beschrijving	Notitie	Terug te vinden op plannen
Fiche 12: CV-brander (niet verdacht)	De CV-brander bevat geen asbestverdachte materialen.	-
Fiche 13: EPDM platdak	-	Plan 1.4: Dak

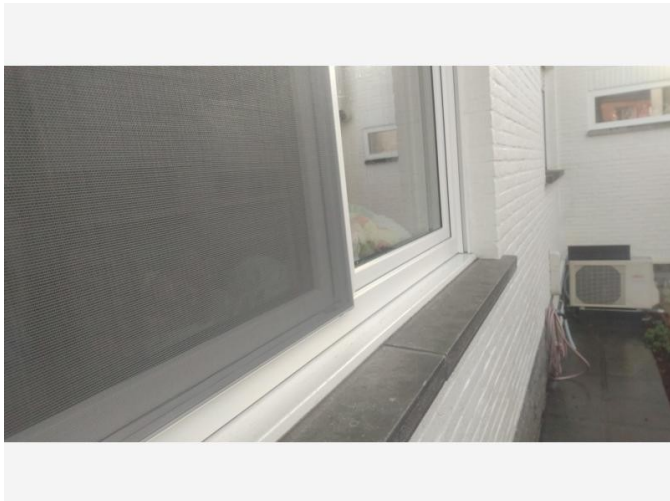
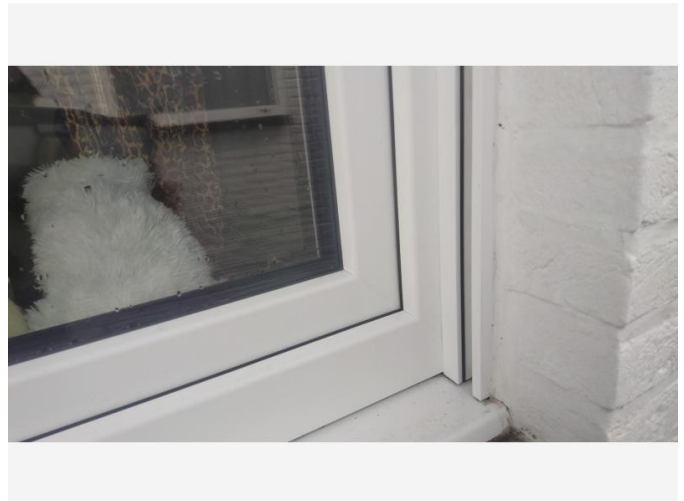
## Fiche 14: Mastiek (niet aanwezig)

Beschrijving	Notitie	Terug te vinden op plannen
Fiche 14: Mastiek (niet aanwezig)	Er is geen asbestverdachte mastiek aanwezig.	-
Fiche 15: Liftinfrastructuur (niet aanwezig)	Er is geen liftinfrastructuur aanwezig op de inspectielocatie.	-
Fiche 16: Geen onderdak aanwezig	-	-
