# Asbestinventarisatetest

Vennenstraat 13, 9820 Merelbeke-Melle

Attestnummer : 20250929-000374.000

Uitgegeven op : 29.09.2025

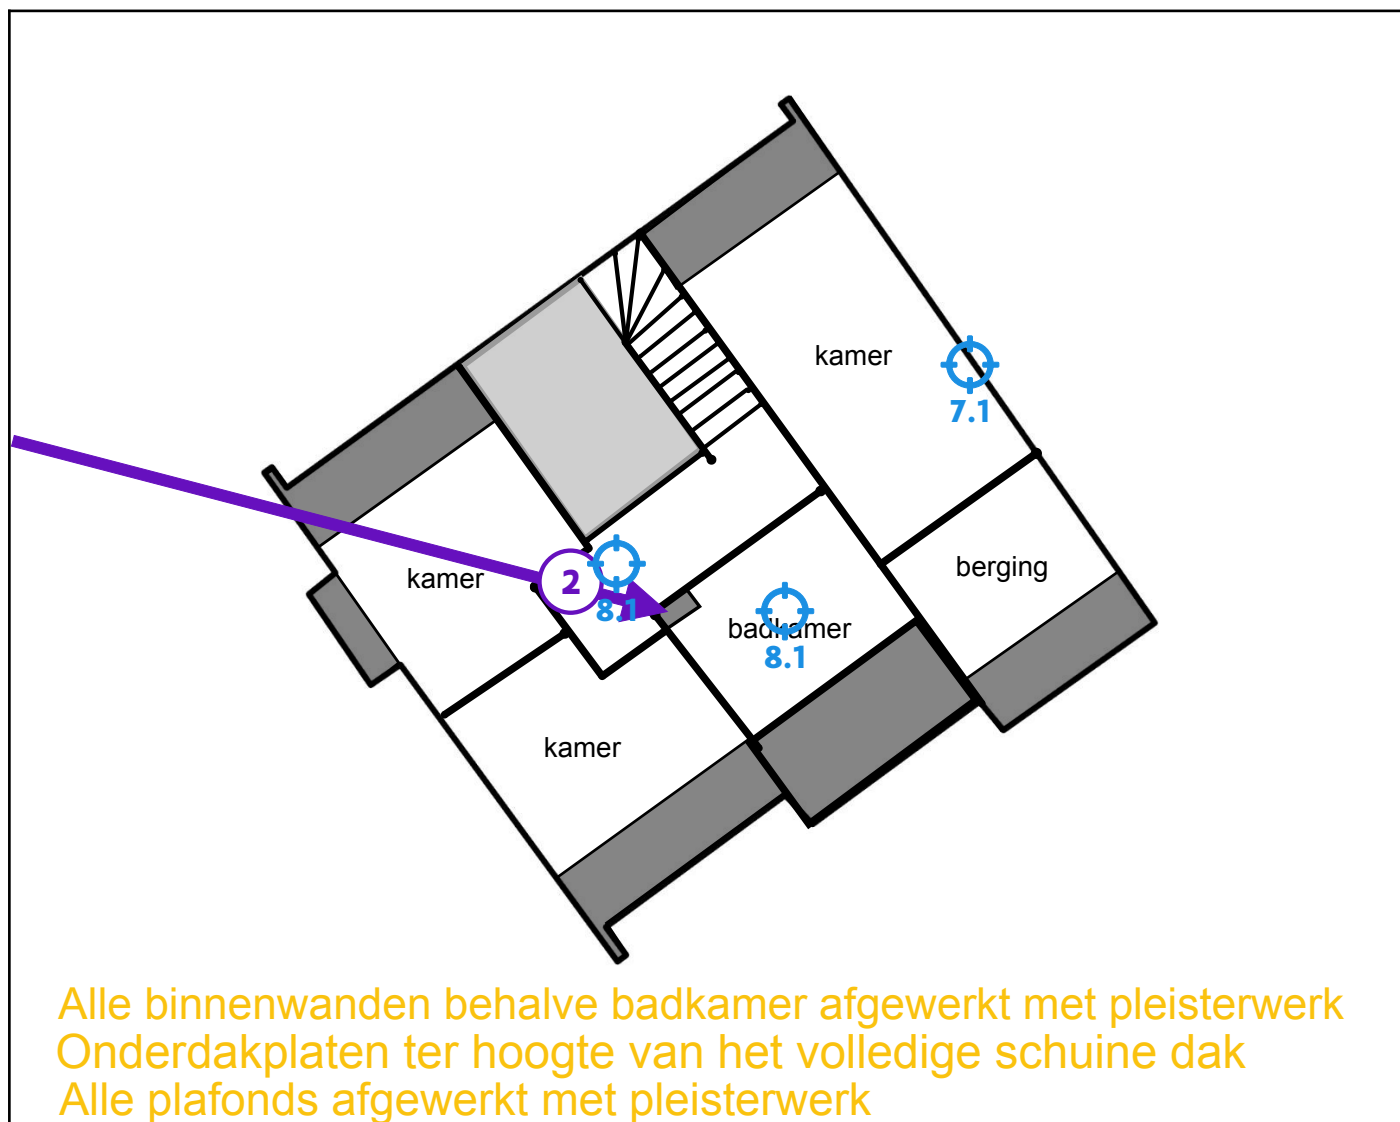
## Plan 1.2: Eerste verdiep

Beschrijving	Type	Actie
1. Onderdakplaten schuin dak uit asbestcement	Asbestmateriaal	Maatregelen nemen
2. Niet mogelijk om de binnen/bovenzijde van de schouw te controleren	Beperking	-
5. Geen verdachte leiding isolatie waargenomen	Advies	-
7. Pleisterwerk binnenwanden	Geen asbest	-
7.1 Code: 1	Mengmonster	-

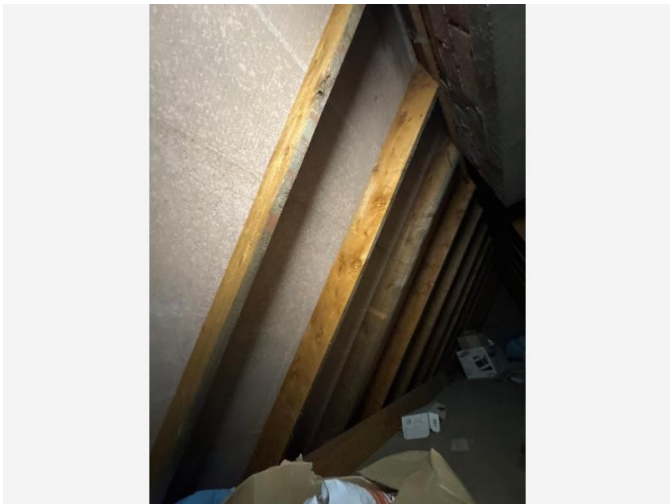
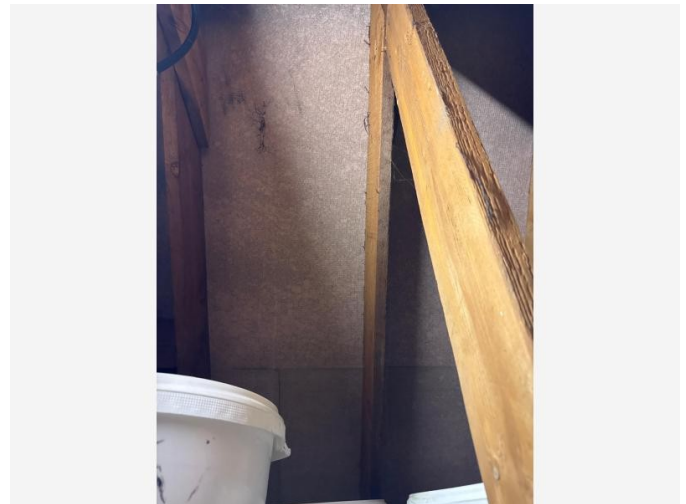
Overzichtsfoto

Detailfoto

Het asbestmateriaal valt onder de mijlpaal van 2040.

Eindbeoordeling materiaalrisico	Verhoogd materiaalrisico en/of verhoogde kans op vezelvrijgave
---------------------------------	--

Gebondenheid	Categorie 1: hechtgebonden in oorsprong
Asbestsoort (vezeltype)	Crocidoliet aanwezig
Asbestconcentratie	Laag (< 50%)
Afschermingsgraad van het gehele materiaal	Geheel of deels (ook) vrij aan de binnenlucht
Toestand van het materiaal	Licht beschadigd, licht verweerd. Intact calciumsilicaatmateriaal of categorie III 'gebondenheid'

<b>Beschrijving</b>	Onderdakplaten schuin dak uit asbestcement
<b>Omgeving</b>	Grenst aan binnen- en buitenlucht
<b>Primaire drager</b>	Schuin dak
<b>Asbestmateriaal</b>	Plaat, paneel, tablet - Type Menuiserite
<b>Bindmiddel van asbestmateriaal</b>	Cement
<b>Gebondenheid op basis van bindmiddel</b>	Hecht
<b>Hoeveelheid (oppervlakte - dikte - aantal)</b>	<ul style="list-style-type: none"><li>• 110,00 m<sup>2</sup> - 1,00 cm - 1 stuk</li></ul>
<b>Totaal volume</b>	1,10 m <sup>3</sup>
<b>Eenvoudig bereikbaar</b>	Nee <ul style="list-style-type: none"><li>• Het asbestmateriaal is bedekt (uitgezonderd laag verf, coating, behang, kunststof, textiel) en het wegnemen van het bedekkende materiaal kan niet zonder het bedekkende materiaal te beschadigen.</li></ul>
<b>Bevestigingswijze</b>	<ul style="list-style-type: none"><li>• Genageld, geniet</li></ul>
<b>Identificatiemethode</b>	Vaststelling zonder monstername

- Zorg voor een veilig beheer. Vermijd het beschadigen van het asbestmateriaal. Controleer de toestand jaarlijks op wijzigingen.
- Voer bijkomende staalname(s) uit.

- Eenvoudige handelingen: mag via doe-het-zelf of door werknemer(s) met opleidingsattest eenvoudige handelingen  
De platen uit menuiserite kunnen in één geheel verwijderd, ingepakt en afgevoerd worden zonder het materiaal te beschadigen, door de platen voorzichtig los te wrikken. Voor deze toepassing is doe-het-zelf-verwijdering wettelijk toegelaten, zoals bepaald in het wettelijk kader van de codex Welzijn op het werk boek VI titel 3. Meer informatie over deze regelgeving vindt u op [www.asbestinfo.be](http://www.asbestinfo.be).  
Bij verwijdering van de toepassing is het cruciaal dat dit op een zorgvuldige manier gebeurt om het risico op blootstelling aan asbestvezels te beperken. Zorg ervoor dat het materiaal voor en tijdens de verwijdering gefixeerd of bevochtigd wordt, zodat stofvorming wordt beperkt. Het is belangrijk dat het materiaal niet gebroken of beschadigd wordt, maar in geheel verwijderd wordt. Vermijd ook slepen of gooien van het

Tijdens de verwijderings werkzaamheden is het verplicht om om de juiste persoonlijke beschermingsmiddelen te gebruiken zoals: stofmasker FFP3, wegwerpoveral categorie III type 5/6 wegwerphandschoenen & afspoelbaar schoeisel of wegwerp schoenvertrekken. Na gebruik dienen deze PBM's als asbestafval behandeld te worden en samen met het verwijderde materiaal afgevoerd worden.

Het verwijderd asbestafval moet u dubbel en luchtdicht verpakken en aanbieden bij het gemeentelijke recyclagepark of erkende verwerker. Raadpleeg op voorhand de voorwaarden van het recyclagepark.

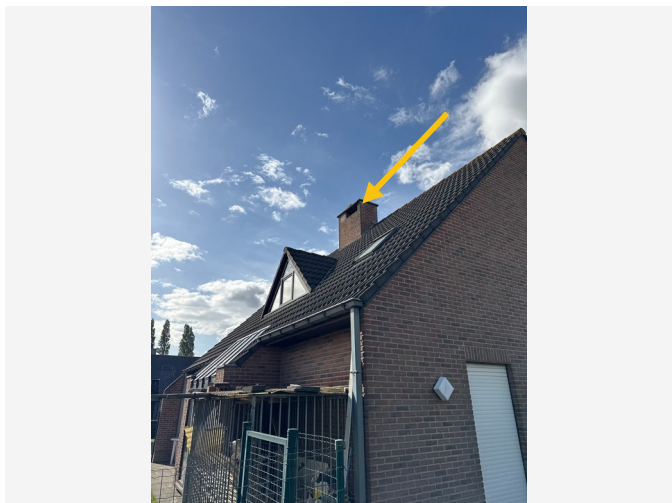
## Fiche 2: Niet mogelijk om de binnen/bovenzijde van de schouw te controleren

*Situeringfoto*

**Reden:** Het te onderzoeken materiaal situeert zich hoger dan 3,50 m te rekenen vanaf een veilige ondergrond

**Uitleg van de asbestdeskundige:** Het is niet mogelijk om de boven/binnenzijde goed te inspecteren, omdat de opening van de schouw hoger is dan 3,5m vanaf een veilige ondergrond. De schouw kan enkel geïnspecteerd worden met behulp van een stelling of hoogwerker.

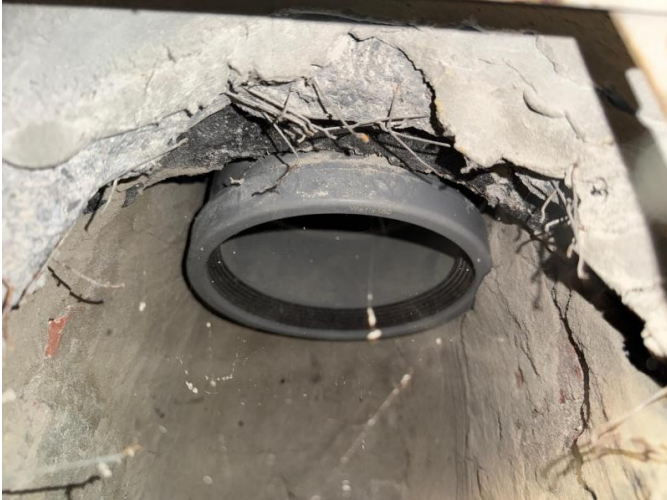
## Fiche 3: Geen verdachte doorvoer/afvoervuizen waargenomen

Er werden tijdens de inspectie geen verdachte doorvoeren of afvoerbuizen waargenomen. De aanwezige doorvoeren en afvoerbuizen zijn vervaardigd uit metaal, kunststof of andere niet verdachte materialen. Het is echter wel mogelijk dat er nog

asbestverdachte doorvoeren aanwezig zijn achter de aanwezige afwerkingslagen dit enkel met destructief onderzoek kunnen waargenomen worden.

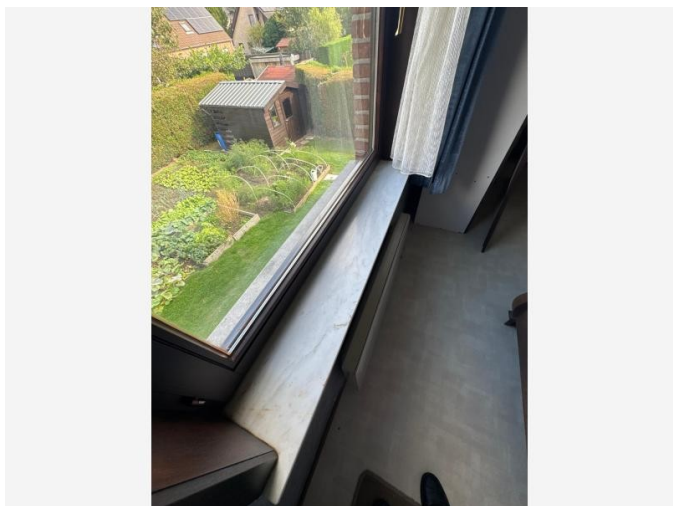
Er werd tijdens de inspectie geen verdachte mastiek waargenomen. Het buitenschrijnwerk is afgewerkt met rubber en/of silicone.

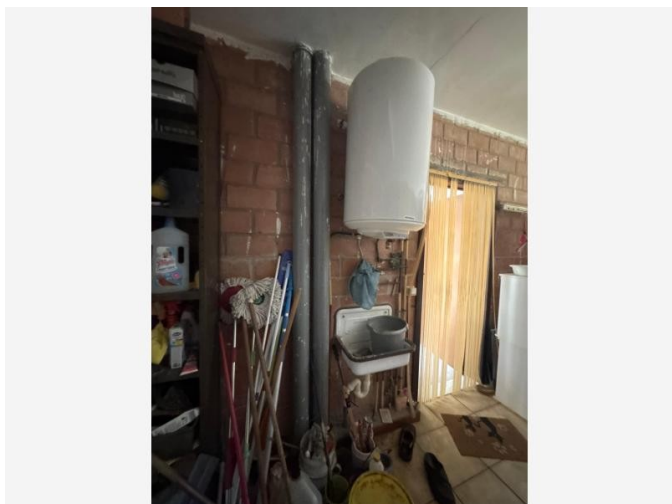
Er werd tijdens de inspectie geen verdachte leidingisolatie waargenomen. De aanwezige leidingisolatie is vervaardigd uit glaswol of schuimisolatie.

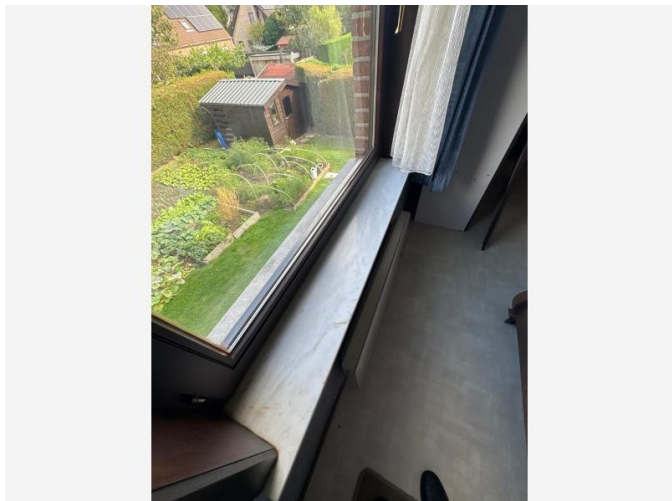
## Fiche 6: Geen verdachte vensterbanken of dorpels waargenomen binnenshuis

Er werden tijdens de inspectie geen verdacht vensterbanken of dorpels waargenomen binnenshuis. De vensterbanken en dorpels binnenshuis zijn vervaardigd uit natuursteen, hout, kunststof, of andere niet verdachte materialen.

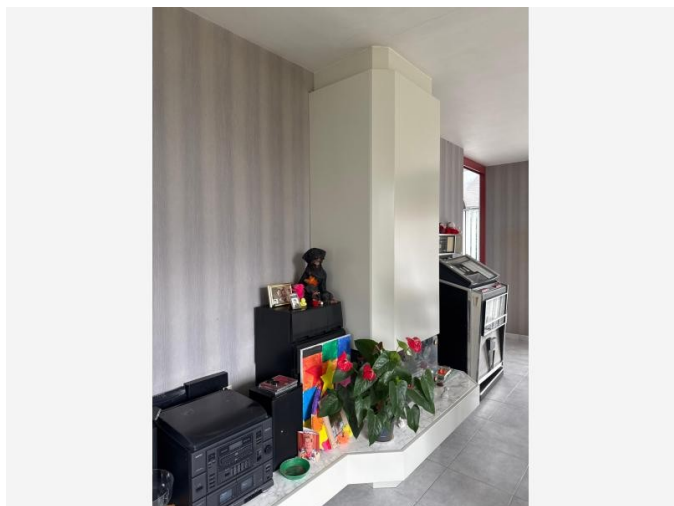
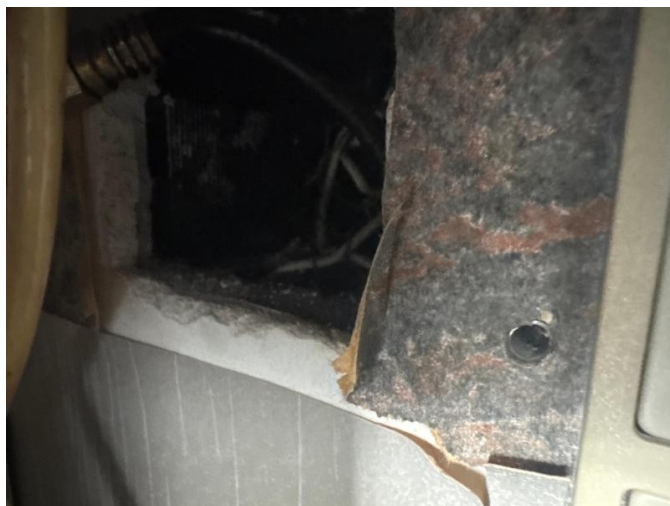
## Fiche 7: Pleisterwerk binnenwanden

Geen asbest

#	Type	Referentie	Resultaat
7.1	Mengmonster	1	Geen asbest

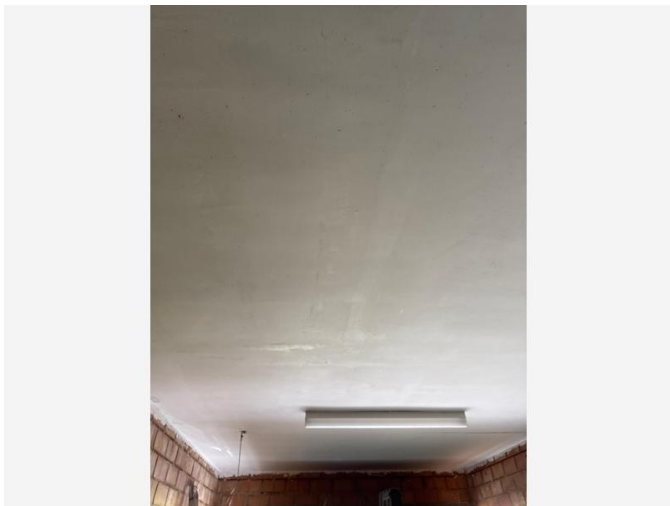
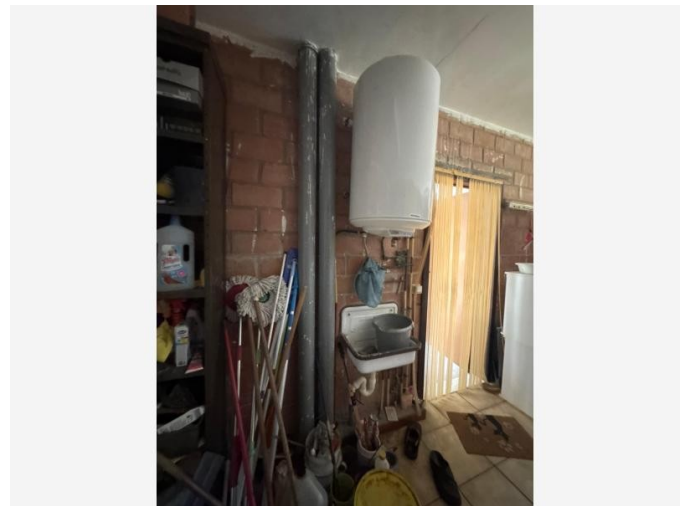
## Fiche 8: Pleisterwerk plafonds

Geen asbest

#	Type	Referentie	Resultaat
8.1	Mengmonster	2	Geen asbest
