Asbestinventarisatetest

Hundelgemsesteenweg 15, 9820 Merelbeke-Melle

Attestnummer : 20260323-000236.000

Uitgegeven op : 23.03.2026

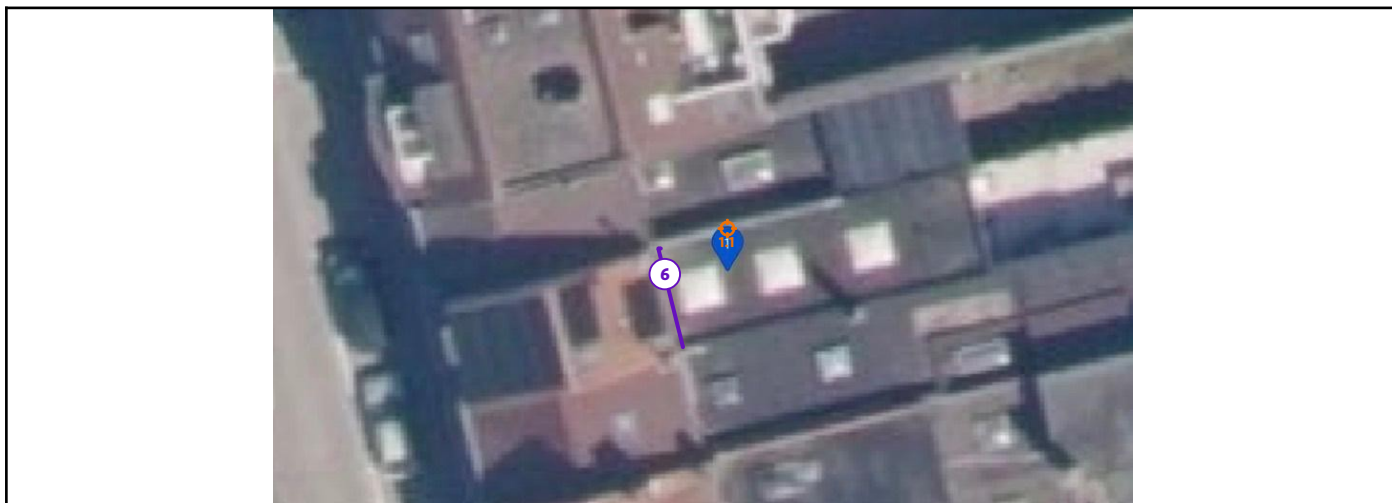
Plan 1.14: Dak

Beschrijving	Type	Actie
1. Deksteen	Asbestmateriaal	Verwijderen
1.1 Code: M01	Puntmonster	-
6. Panelen achtergevel	Advies	-

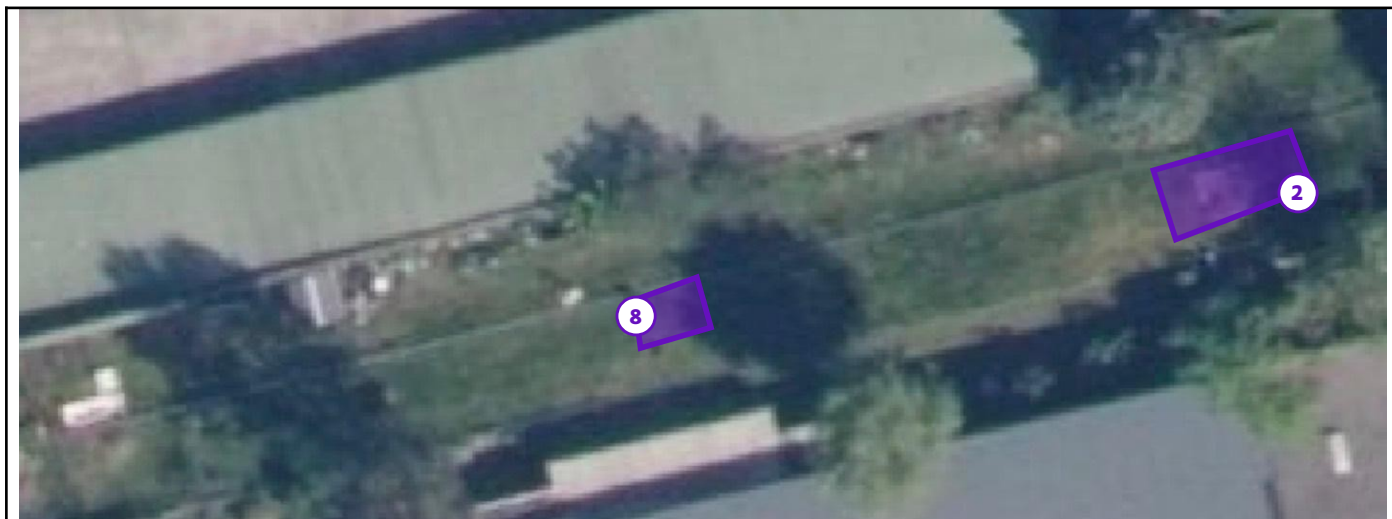
Plan 2.2: Dak tuinhuis

Beschrijving	Type	Actie
2. Overwoekerde vegetatie	Beperking	-
8. Tuinhuisje	Advies	-

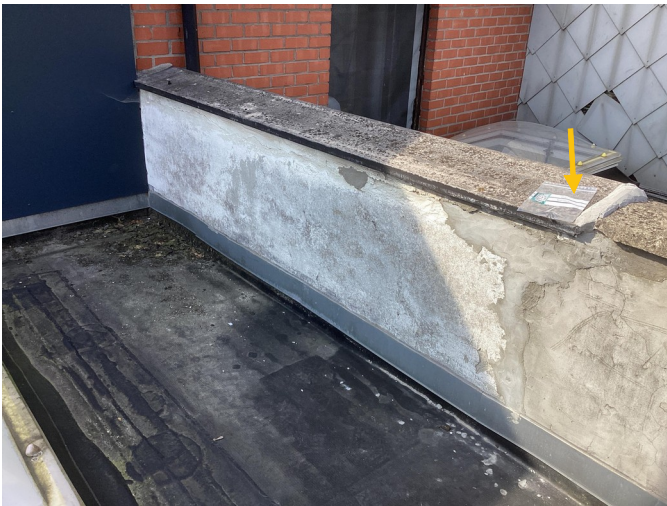
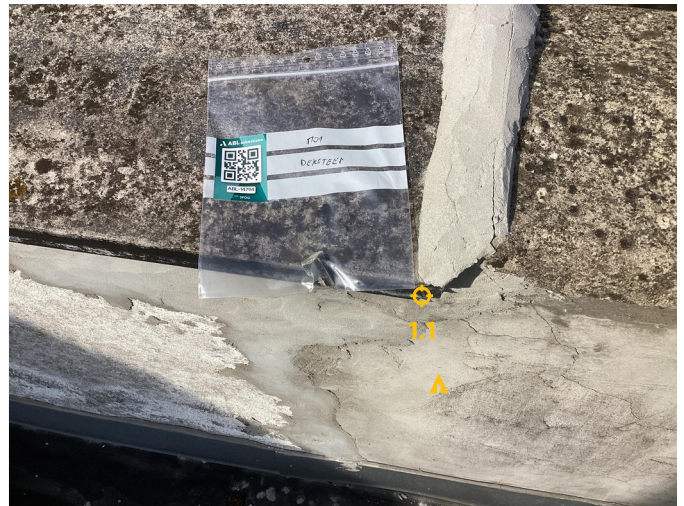
Conclusie

Actie

Het asbestmateriaal valt onder de mijlpaal van 2040.

Risicobeoordeling

Eindbeoordeling materiaalrisico	Verhoogd materiaalrisico en/of verhoogde kans op vezelvrijgave
Opmerking

Gebondenheid	Categorie 1: hechtgebonden in oorsprong
Asbestsoort (vezeltype)	Alleen chrysotiel aanwezig
Asbestconcentratie	Laag (< 50%)
Afschermingsgraad van het gehele materiaal	Geheel of deels vrij aan de buitenlucht, maar geen contact met binnenlucht
Toestand van het materiaal	Matig beschadigd, matig verweerd

#	Type	Referentie	Resultaat
1.1	Puntmonster	M01	Chrysotiel

Beschrijving	Deksteen
Omgeving	Buiten
Primaire drager	Wand buitenschil
Asbestmateriaal	Deksteen, muurkap - Vol
Bindmiddel van asbestmateriaal	Cement
Gebondenheid op basis van bindmiddel	Hecht
Hoeveelheid (oppervlakte - dikte - aantal)	• 1,50 m ² - 3,00 cm - 1 stuk
Totaal volume	0,045 m ³
Eenvoudig bereikbaar	Ja
Bevestigingswijze	• Verlijmd, ingegoten, versmeerd
Identificatiemethode	Een monstername door de asbestdeskundige met laboanalyse door een asbestlabo.
Destructieve handeling voor identificatie	Nee
Opmerking	De hoeveelheid betreft een schatting.

Verwijderen

- Zorg voor een veilig beheer. Vermijd het beschadigen van het asbestmateriaal. Controleer de toestand jaarlijks op wijzigingen.

- Eenvoudige handelingen: mag via doe-het-zelf of door werknemer(s) met opleidingsattest eenvoudige handelingen
Bij het uitvoeren van eenvoudige handelingen, zoals toegestaan via doe-het-zelfmethoden of door werknemers met een opleidingsattest, is het gebruik van de juiste persoonlijke beschermingsmiddelen (PBM's) verplicht om blootstelling aan asbestvezels te voorkomen. Wij adviseren echter om asbest te laten verwijderen door een werknemer met opleidingscertificaat. Maar het is ook toegestaan via de doe-het-zelfmethode, mits de juiste voorzorgsmaatregelen en PBM's in acht worden genomen. De te gebruiken PBM's zijn:
 - FFP3-mondmasker of halfgelaatsmasker met P3 filter
 - wegwercoverall (Tyvek CATIII, type 5en 6)
 - afwasbaar schoeisel

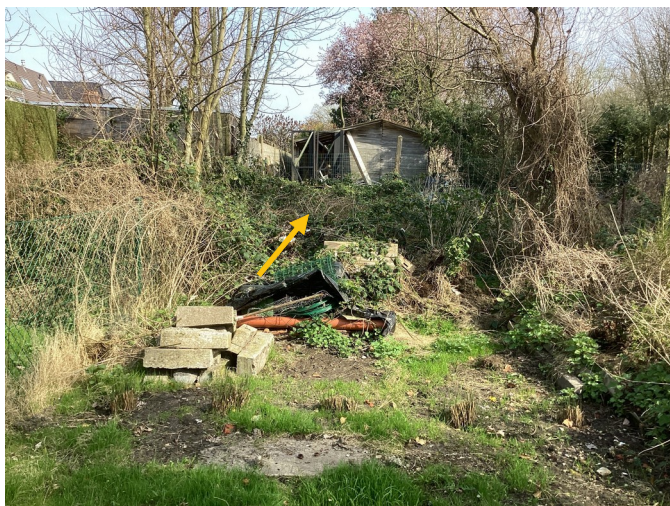
Tijdelijke beperking

Reden: Overwoekerende vegetatie

Uitleg van de asbestdeskundige: Betreft een beperking op middellange termijn. De opdrachtgever is niet in staat om op een korte termijn de overwoekerde vegetatie te verwijderen.

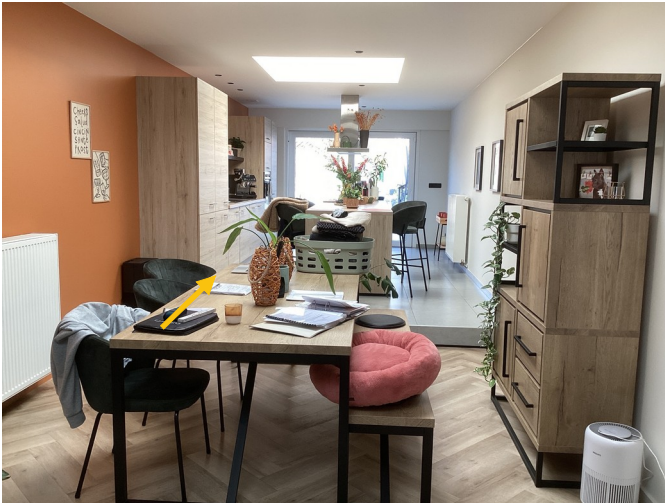
Uitgesloten van inspectie

Bouwjaar: 2015

Constructies gebouwd vanaf 2001 moeten niet onderzocht worden

Opmerking	De volledige achterbouw is geplaatst in 2015
-----------	--

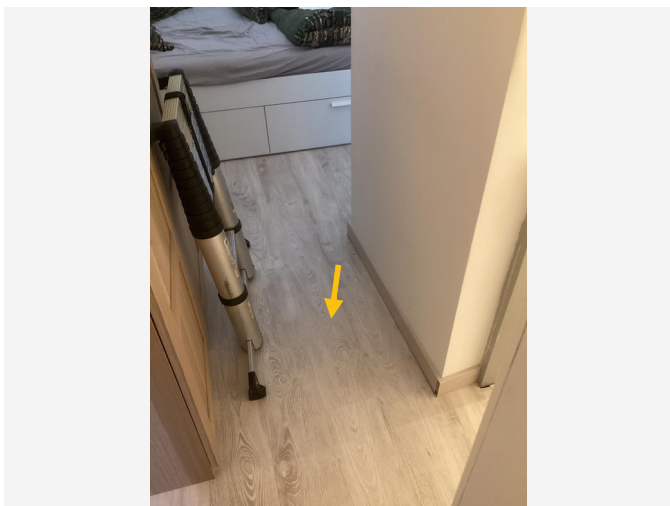
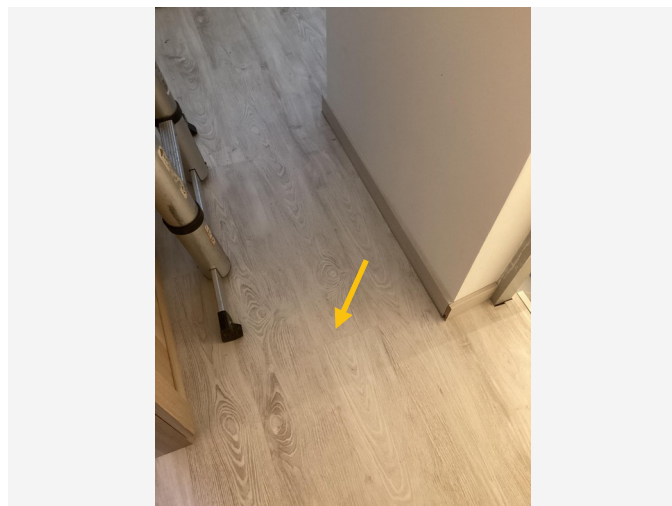
De aanwezige vloerbekleding is niet asbestverdacht. De onderliggende laag was echter niet inspecteerbaar zonder destructie tijdens de inspectie. Mogelijk is de onderliggende laag asbestverdacht.

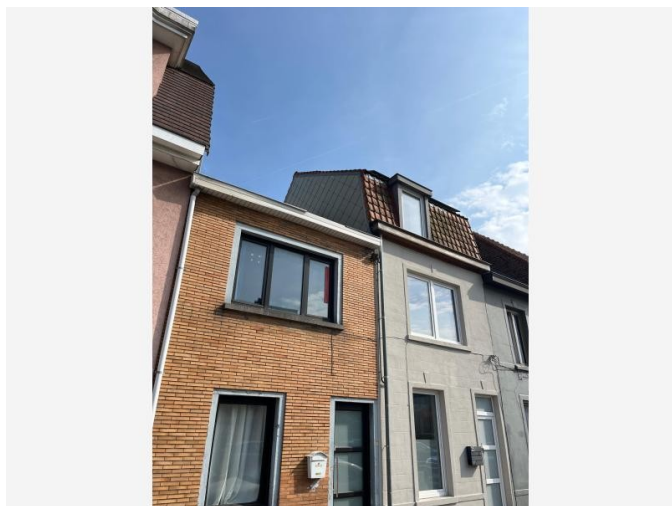
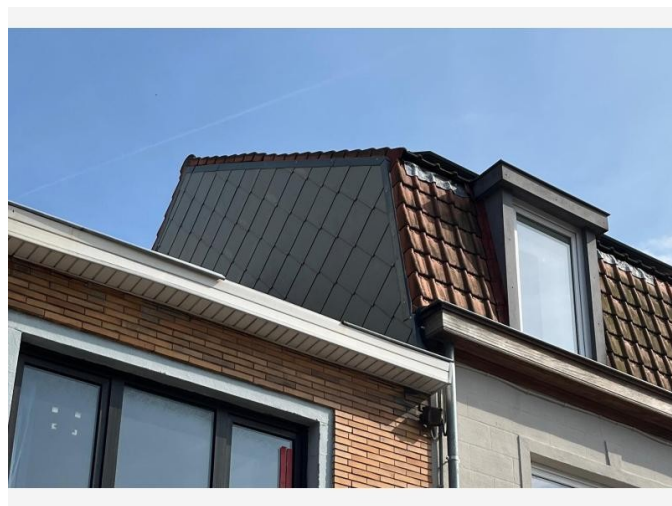
De Gevelleien zijn geplaatst in 2015 en daarom niet asbestverdacht

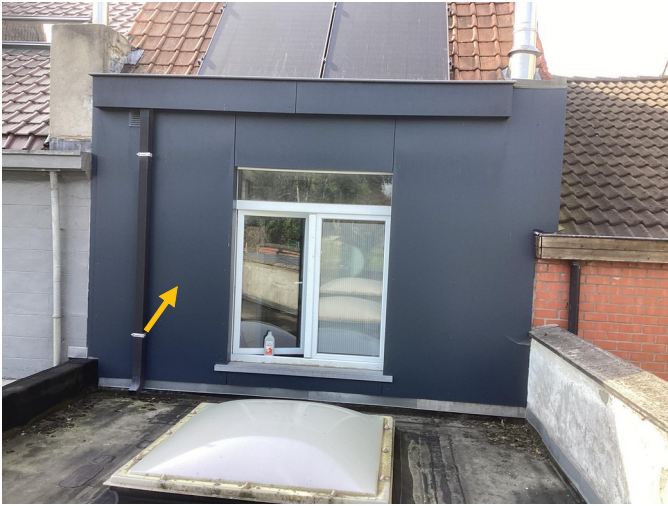
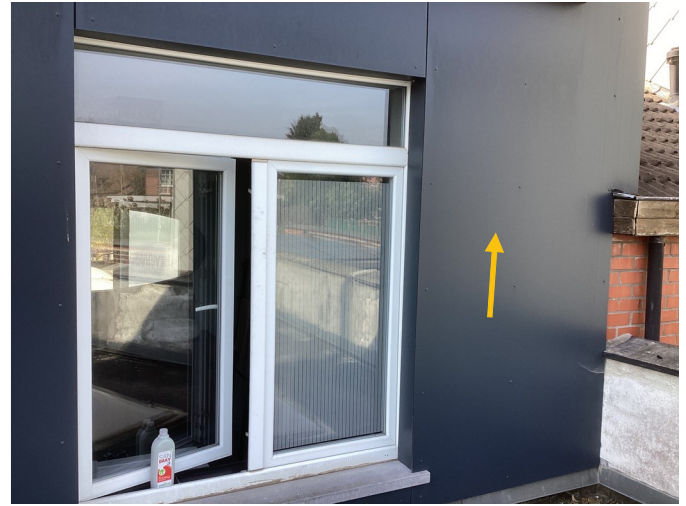
Fiche 6: Panelen achtergevel

De panelen aan de achtergevel zijn geplaatst in 2015 en daarom niet asbestverdacht

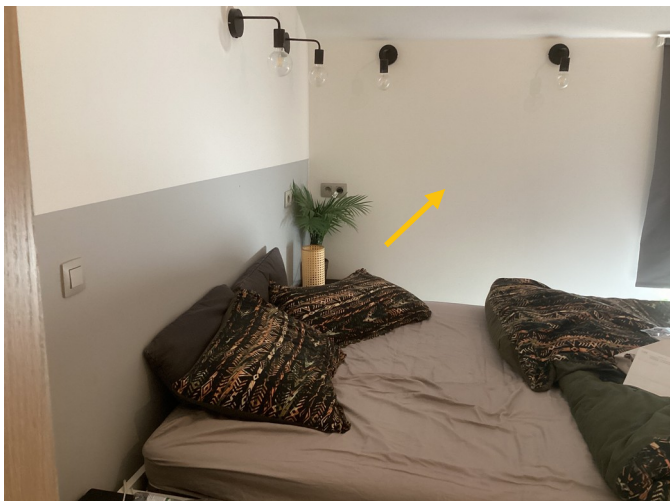
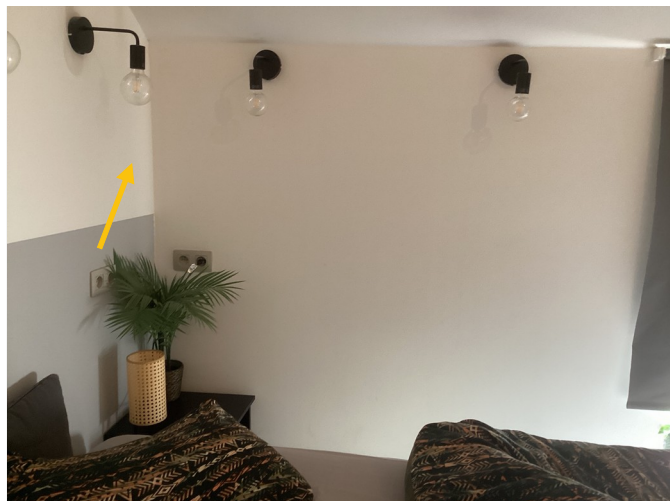
Fiche 7: Valse wand(en)/voorzetwand(en) - Gipskarton/hout

De valse wand(en)/voorzetwand(en) bestaat(bestaan) uit niet-asbestverdachte gipskartonplaten/houtplaten. Zonder destructie is het niet mogelijk om na te gaan of er asbestverdachte materialen aanwezig zijn achter de valse wand(en)/voorzetwand(en).

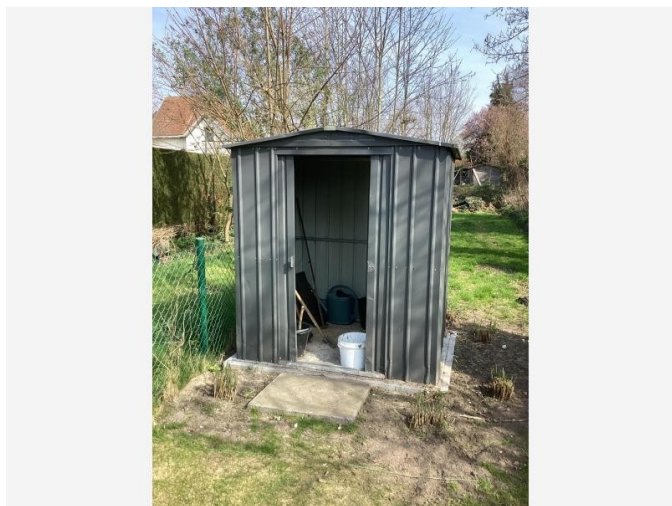
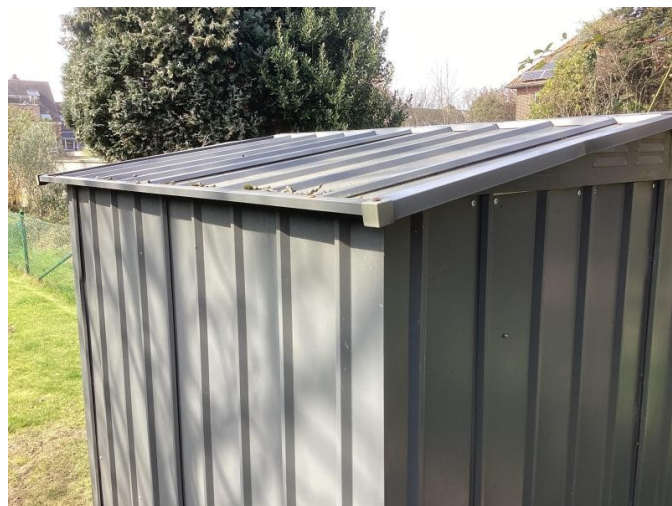
Het tuinhuisje is vervaardigd uit aluminium en niet asbestverdacht

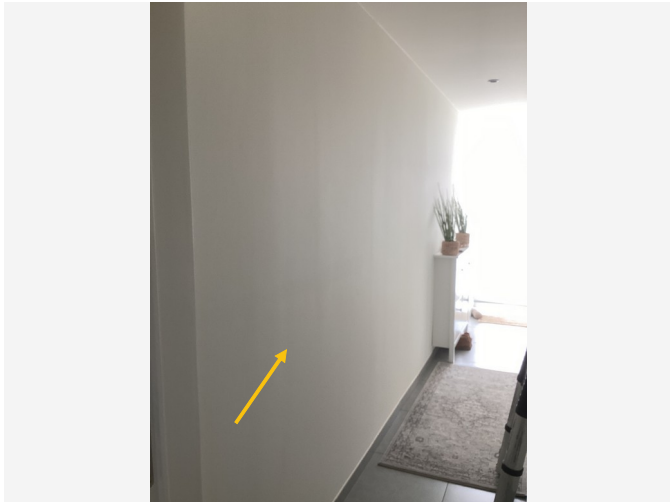
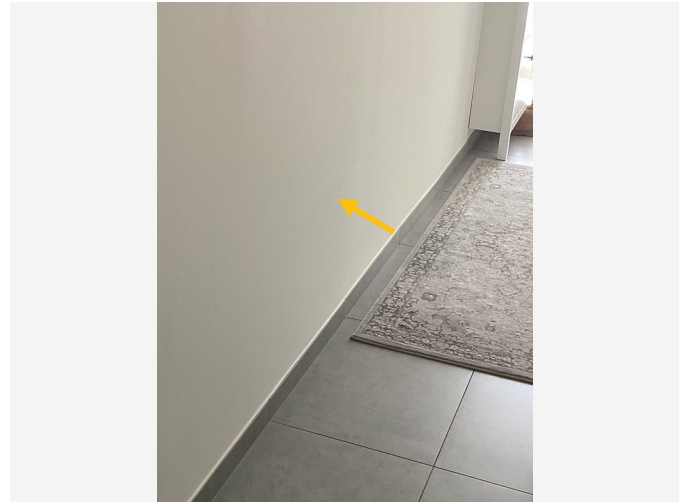
Fiche 9: Afsmeerlagen aan voegen tussen gipskartonplaten niet waarneembaar

De afsmeerlaag tussen de gipskartonplaten is niet waarneembaar.

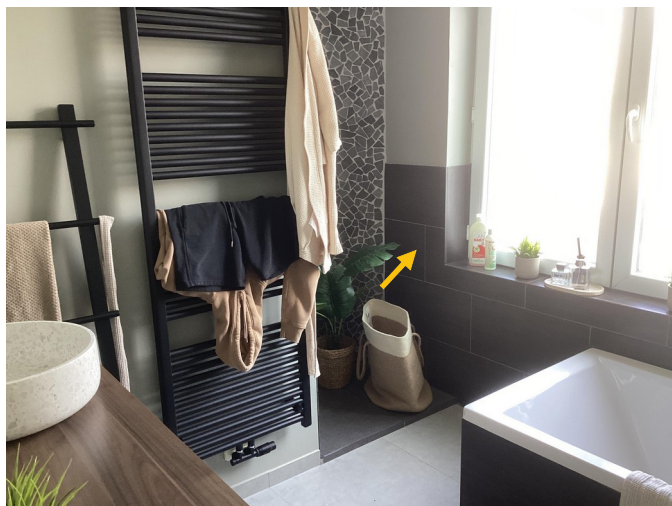
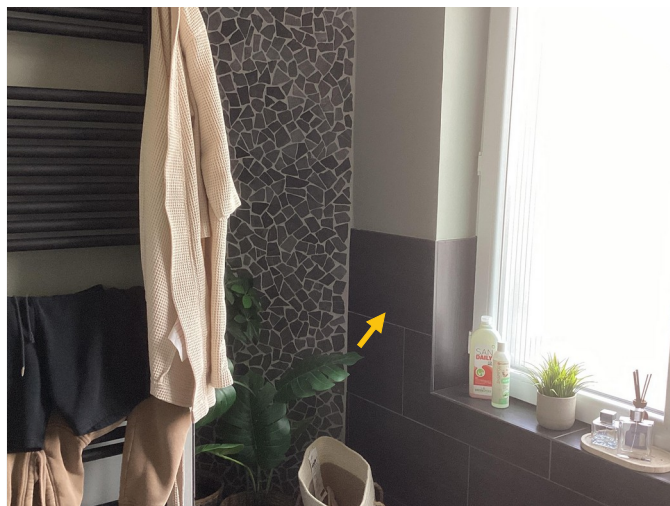
Op moment van de inspectie kon niet worden nagegaan of de tegellijm achter de muurtegels/plinten asbestverdacht is. Bij renovatie of verwijdering van de tegels dient het materiaal te worden geanalyseerd voor de werken van start gaan.

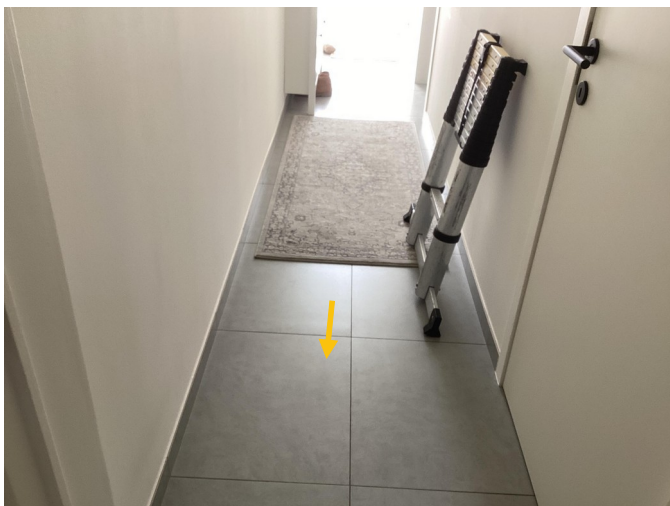
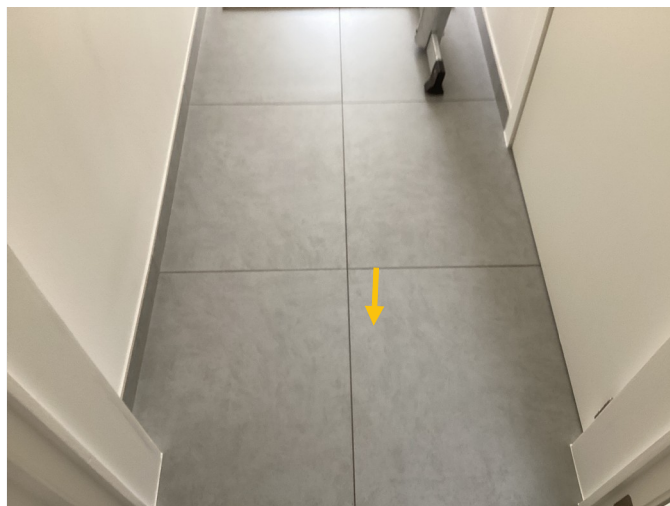
Op moment van de inspectie kon niet worden nagegaan of de tegellijm onder de vloertegels of achter de plinttegels asbestverdacht is. Bij renovatie of verwijdering van de tegels dient het materiaal te worden geanalyseerd voor de werken van start gaan.
