# Asbestinventarisatetest

Velodroomstraat 45, 8700 Tielit

Attestnummer : 20251201-000108.000

Uitgegeven op : 01.12.2025

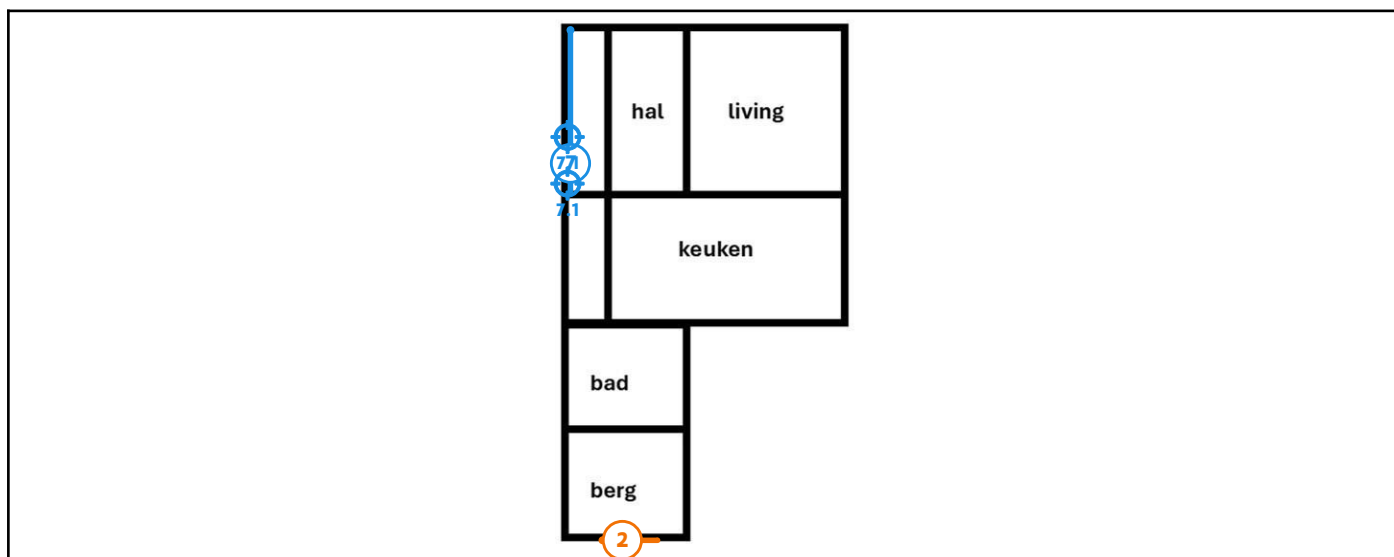
## Plan 1.2: gelijkvloers

Beschrijving	Type	Actie
2. Mastiek raam berging	Asbestmateriaal	<a href="#">Verwijderen</a>
7. Muurpleister	Geen asbest	-
7.1 Code: MO1 muurpleister	Mengmonster	-

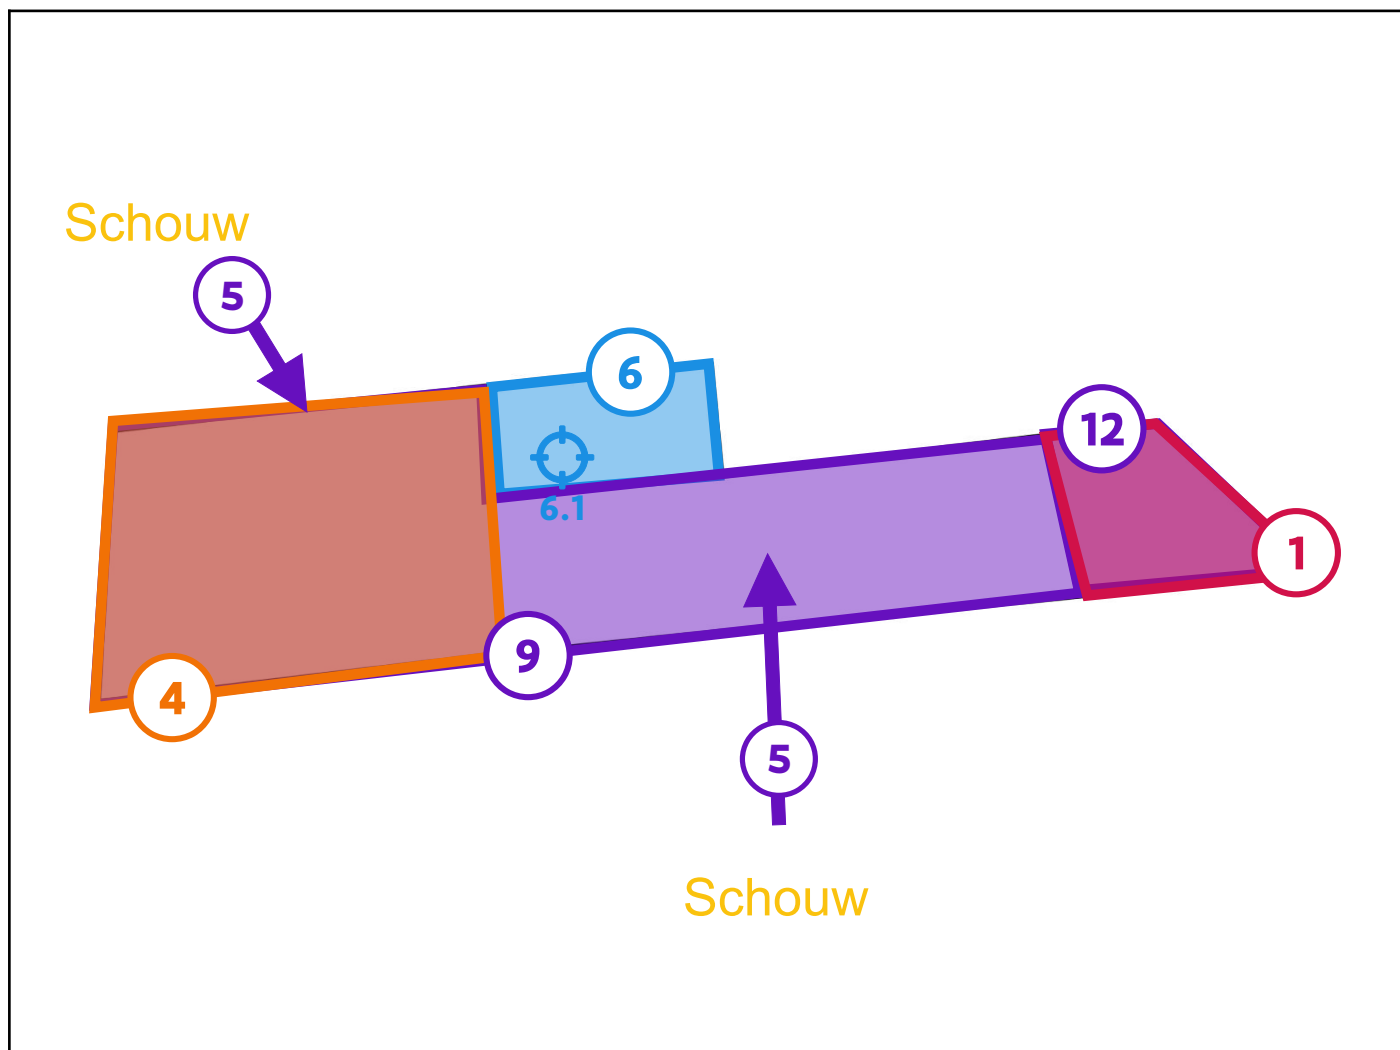
## Plan 1.5: Dakenplan

Beschrijving	Type	Actie
1. Golfplaten dak berging	Asbestmateriaal	Dringend verwijderen
4. Onderdak type menuiserie	Asbestmateriaal	Maatregelen nemen
5. Schoorsteen rookgaskanalen - beoordeling	Beperking	-
6. Roofing plat dak boven keuken	Geen asbest	-
6.1 Code: MO3 roofing	Puntmonster	-
9. Dakbedekking met dakpannen	Overige ruimte of materiaal	-
12. Geen onderdak aanwezig in de berging	Overige ruimte of materiaal	-

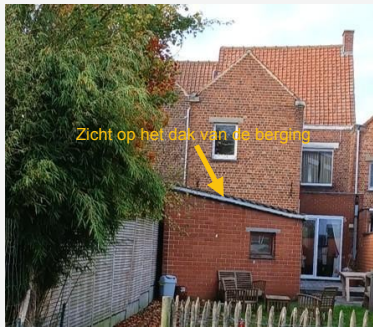
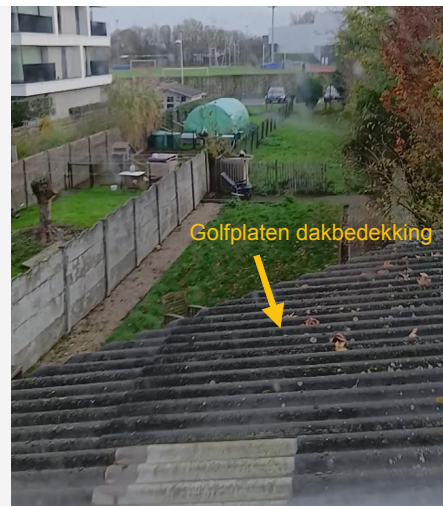
Eindbeoordeling materiaalrisico	Hoog materiaalrisico en/of hoge kans op vezelvrijgave
---------------------------------	---

Gebondenheid	Categorie 1: hechtgebonden in oorsprong
Asbestsoort (vezeltype)	Crocidoliet aanwezig
Asbestconcentratie	Laag (< 50%)
Afschermingsgraad van het gehele materiaal	Geheel of deels (ook) vrij aan de binnenlucht
Toestand van het materiaal	Matig beschadigd, matig verweerd

<b>Beschrijving</b>	Golfplaten dak berging
<b>Omgeving</b>	Grenst aan binnen- en buitenlucht
<b>Primaire drager</b>	Schuin dak
<b>Asbestmateriaal</b>	Dak- en gevelbekleding - Golfplaat
<b>Bindmiddel van asbestmateriaal</b>	Cement
<b>Gebondenheid op basis van bindmiddel</b>	Hecht
<b>Hoeveelheid (oppervlakte - aantal)</b>	<ul style="list-style-type: none"><li>• 18,00 m<sup>2</sup> - 1 stuk</li></ul>
<b>Totale oppervlakte</b>	18,00 m <sup>2</sup>
<b>Eenvoudig bereikbaar</b>	Ja
<b>Bevestigingswijze</b>	<ul style="list-style-type: none"><li>• Onbekend</li></ul>
<b>Identificatiemethode</b>	<p>De asbestdeskundige beoordeelt het materiaal als asbestverdacht en dus asbesthoudend, en dit zonder monsternamen.</p> <p>Motivatie: De opdrachtgever weigert om het materiaal te laten bemonsteren.</p>
<b>Destructieve handeling voor identificatie</b>	Nee

**Dringend verwijderen**

- Verwijder dit asbestmateriaal zo snel mogelijk. Volg de toestand goed op.
- Hemelwater dat afspoelt van asbestcement daken of gevels kan asbestdeeltjes bevatten. Gebruik het enkel voor gesloten circuits (bv. spoelen toiletten). Reinig na het vervangen van het dak of de gevel de dakgoten en regenwaterput of -ton om asbesthoudend sediment of slib te verwijderen
- Voer bijkomende staalname(s) uit.

- Eenvoudige handelingen: mag via doe-het-zelf of door werknemer(s) met opleidingsattest eenvoudige handelingen  
Intact, hechtgebonden materiaal. Kan zonder risico op stofvorming worden verwijderd. Plaats de toepassing in een asbestbag en breng naar het containerpark. Het dragen van beschermende kledij is verplicht.

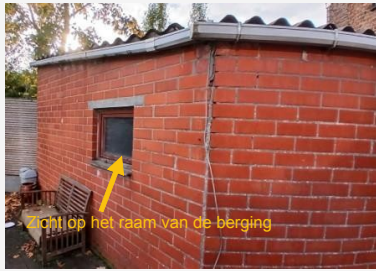
Eindbeoordeling materiaalrisico	Verhoogd materiaalrisico en/of verhoogde kans op vezelvrijgave
---------------------------------	--

Gebondenheid	Categorie 1: hechtgebonden in oorsprong
Asbestsoort (vezeltype)	Amfibool aanwezig, uitgezonderd crocidoliet
Asbestconcentratie	Laag (< 50%)
Afschermingsgraad van het gehele materiaal	Geheel of deels vrij aan de buitenlucht
Toestand van het materiaal	Matig beschadigd, matig verweerd

<b>Beschrijving</b>	Mastiek raam berging
<b>Omgeving</b>	Buiten
<b>Primaire drager</b>	Wandopening verticaal (raam, deur, ...)
<b>Asbestmateriaal</b>	In-situ afwerkingslagen - Pasta, stopverf, voegsel, stopsel, vulsel, mastiek, kitten, ...
<b>Bindmiddel van asbestmateriaal</b>	Kitten, mastiek, pasta
<b>Gebondenheid op basis van bindmiddel</b>	Hecht
<b>Hoeveelheid (gewicht - aantal)</b>	<ul style="list-style-type: none"><li>• 1,00 kg - 1 stuk</li></ul>
<b>Totaal gewicht</b>	1,00 kg
<b>Eenvoudig bereikbaar</b>	Ja
<b>Bevestigingswijze</b>	<ul style="list-style-type: none"><li>• Verlijmd, ingegoten, versmeerd</li></ul>
<b>Identificatiemethode</b>	<p>De asbestdeskundige beoordeelt het materiaal als asbestverdacht en dus asbesthoudend, en dit zonder monstername.</p> <p>Motivatie: De opdrachtgever weigert om het materiaal te laten bemonsteren.</p>
<b>Destructieve handeling voor identificatie</b>	Nee

Verwijderen

- Verwijder dit asbestmateriaal zo snel mogelijk. Volg de toestand goed op.
- Voer bijkomende staalname(s) uit.

- Eenvoudige handelingen: mag via doe-het-zelf of door werknemer(s) met opleidingsattest eenvoudige handelingen  
Intact, hechtgebonden materiaal. Kan zonder risico op stofvorming worden verwijderd. Plaats de toepassing in een asbestbag en breng naar het containerpark. Het dragen van beschermende kledij is verplicht.

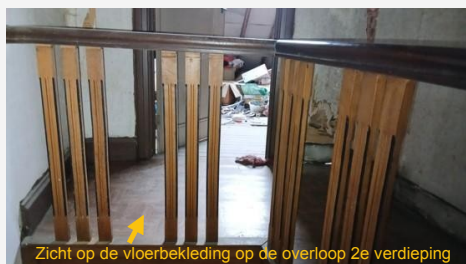
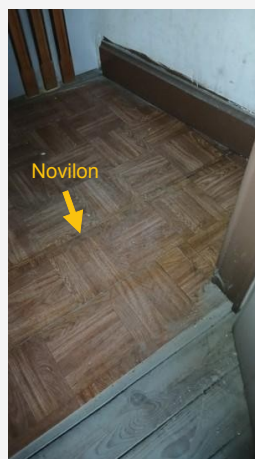
Eindbeoordeling materiaalrisico	Verhoogd materiaalrisico en/of verhoogde kans op vezelvrijgave
---------------------------------	--

Gebondenheid	Categorie 1: hechtgebonden in oorsprong
Asbestsoort (vezeltype)	Crocidoliet aanwezig
Asbestconcentratie	Laag (< 50%)
Afschermingsgraad van het gehele materiaal	Geheel of deels (ook) vrij aan de binnenlucht
Toestand van het materiaal	Licht beschadigd, licht verweerd. Intact calciumsilicaatmateriaal of categorie III 'gebondenheid'

Beschrijving	Novilon vloerbekleding niet getest
Omgeving	Binnen
Primaire drager	Vloer
Asbestmateriaal	Prefab - afwerking - Vloerzeil
Bindmiddel van asbestmateriaal	Kunststof of -hars
Gebondenheid op basis van bindmiddel	Hecht
Hoeveelheid (oppervlakte - aantal)	• 5,00 m <sup>2</sup> - 1 stuk
Totale oppervlakte	5,00 m <sup>2</sup>
Eenvoudig bereikbaar	Ja
Bevestigingswijze	• Verlijmd, ingegoten, versmeerd
Identificatiemethode	De asbestdeskundige beoordeelt het materiaal als asbestverdacht en dus asbesthoudend, en dit zonder monsternamen.  Motivatie: De opdrachtgever weigert om het materiaal te laten bemonsteren.
Destructieve handeling voor identificatie	Nee

[Verwijderen](#)

- Verwijder dit asbestmateriaal zo snel mogelijk. Volg de toestand goed op.
- Voer bijkomende staalname(s) uit.

- Eenvoudige handelingen: mag via doe-het-zelf of door werknemer(s) met opleidingsattest eenvoudige handelingen  
Intact, hechtgebonden materiaal. Kan zonder risico op stofvorming worden verwijderd. Plaats de toepassing in een asbestbag en breng naar het containerpark. Het dragen van beschermende kledij is verplicht.

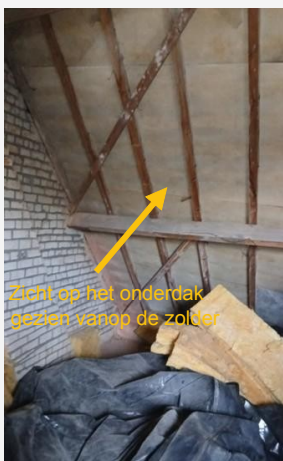
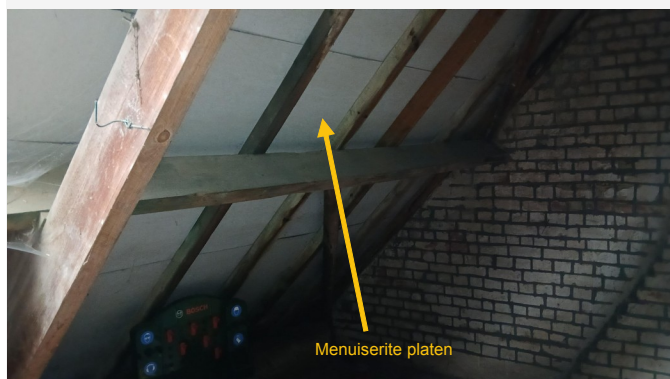
Eindbeoordeling materiaalrisico	Verhoogd materiaalrisico en/of verhoogde kans op vezelvrijgave
---------------------------------	--

Gebondenheid	Categorie 1: hechtgebonden in oorsprong
Asbestsoort (vezeltype)	Crocidoliet aanwezig
Asbestconcentratie	Laag (< 50%)
Afschermingsgraad van het gehele materiaal	Geheel of deels (ook) vrij aan de binnenlucht
Toestand van het materiaal	Licht beschadigd, licht verweerd. Intact calciumsilicaatmateriaal of categorie III 'gebondenheid'

<b>Beschrijving</b>	Onderdak type menuiserie
<b>Omgeving</b>	Binnen
<b>Primaire drager</b>	Schuin dak
<b>Asbestmateriaal</b>	Plaat, paneel, tablet - Type Menuiserie
<b>Bindmiddel van asbestmateriaal</b>	Cement
<b>Gebondenheid op basis van bindmiddel</b>	Hecht
<b>Hoeveelheid (oppervlakte - dikte - aantal)</b>	<ul style="list-style-type: none"><li>• 50,00 m<sup>2</sup> - 0,50 cm - 1 stuk</li></ul>
<b>Totaal volume</b>	0,25 m <sup>3</sup>
<b>Eenvoudig bereikbaar</b>	Nee <ul style="list-style-type: none"><li>• Verwijdering tast de bouwkundige integriteit aan.</li></ul>
<b>Bevestigingswijze</b>	<ul style="list-style-type: none"><li>• Onbekend</li></ul>
<b>Identificatiemethode</b>	De asbestdeskundige beoordeelt het materiaal als asbestverdacht en dus asbesthoudend, en dit zonder monstername.  Motivatie: De opdrachtgever weigert om het materiaal te laten bemonsteren.
<b>Destructieve handeling voor identificatie</b>	Nee

Maatregelen nemen

- Verwijder dit asbestmateriaal zo snel mogelijk. Volg de toestand goed op.
- Voer bijkomende staalname(s) uit.

- Eenvoudige handelingen: mag via doe-het-zelf of door werknemer(s) met opleidingsattest eenvoudige handelingen  
Intact, hechtgebonden materiaal. Kan zonder risico op stofvorming worden verwijderd. Plaats de toepassing in een asbestbag en breng naar het containerpark. Het dragen van beschermende kledij is verplicht.

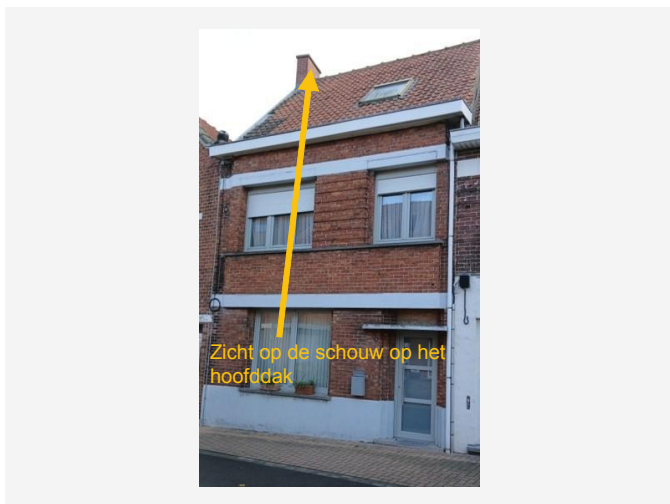
**Reden:** Het te onderzoeken materiaal situeert zich hoger dan 3,50 m te rekenen vanaf een veilige ondergrond

**Uitleg van de asbestdeskundige:** De rookgaskanalen zijn niet beoordeeld. Aan de binnenzijde zijn deze niet toegankelijk. Aan de buitenzijde is het hoger dan 3,5 meter om de schoorstenen te inspecteren. Het is niet zichtbaar of er een asbestverdacht rookgaskanaal aanwezig is in de schoorsteen. Conform ons inspectieprotocol mogen wij een beperking inroepen voor hoogtes hoger dan 3,5 m. Indien men dit wil laten onderzoeken, dient er een nieuwe afspraak gemaakt te worden en moet er een hoogtewerker voorzien worden, evenals iemand die bevoegd is om deze te bedienen.

(Asbest)materiaal	Rookgaskanaal
Karakterisatie	Asbest (verdacht)
Primaire drager	HVAC infrastructuur en uitrusting

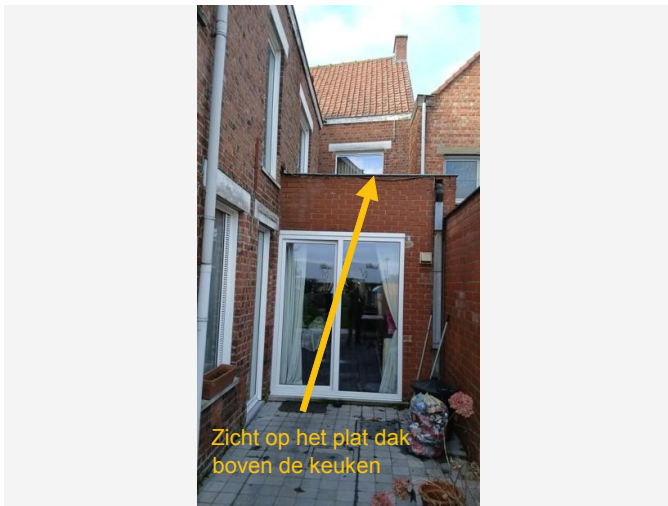
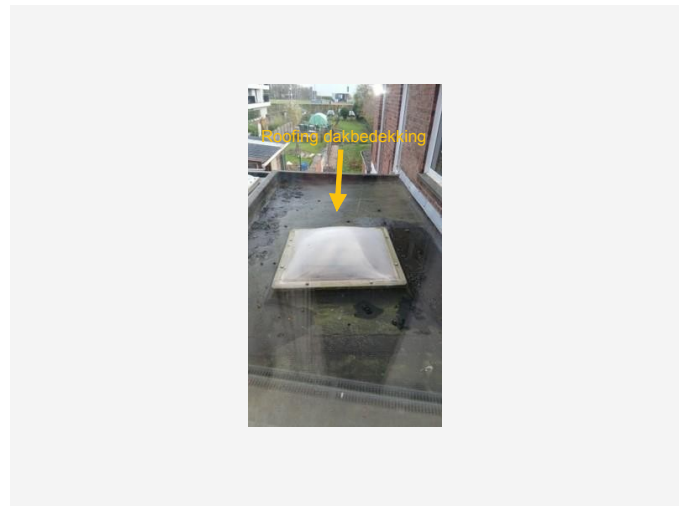
## Fiche 6: Roofing plat dak boven keuken

#	Type	Referentie	Resultaat
6.1	Puntmonster	MO3 roofing	Geen asbest

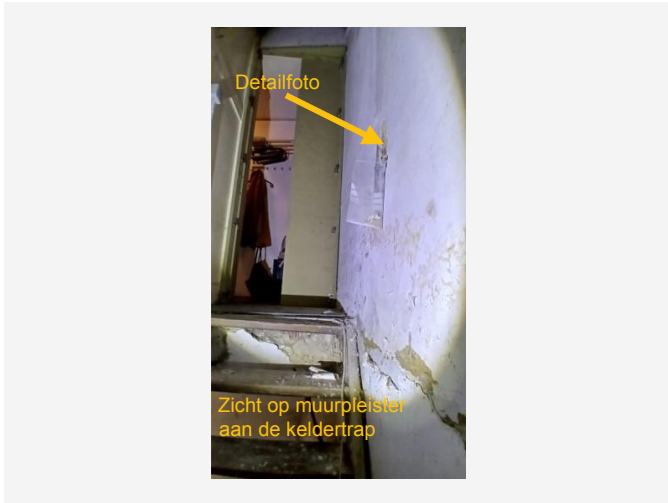
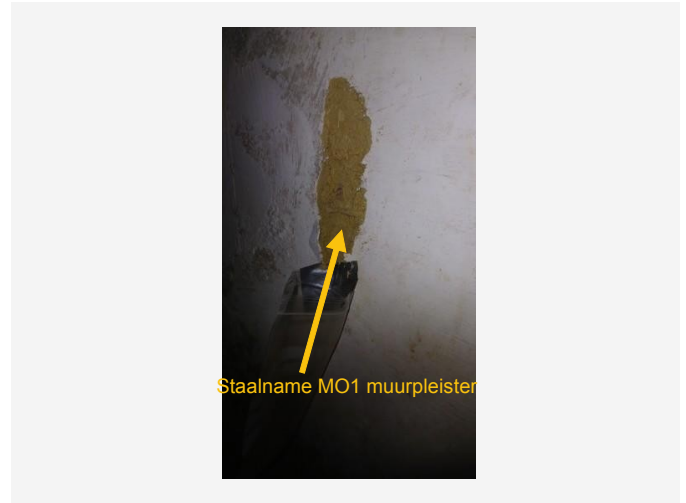
# Fiche 7: Muurpleister

#	Type	Referentie	Resultaat
7.1	Mengmonster	MO1 muurpleister	Geen asbest
