Asbestinventarisatetest

Van Mosseveldestraat 16, 9185 Lochristi

Attestnummer : 20251105-000025.001

Uitgegeven op : 24.11.2025

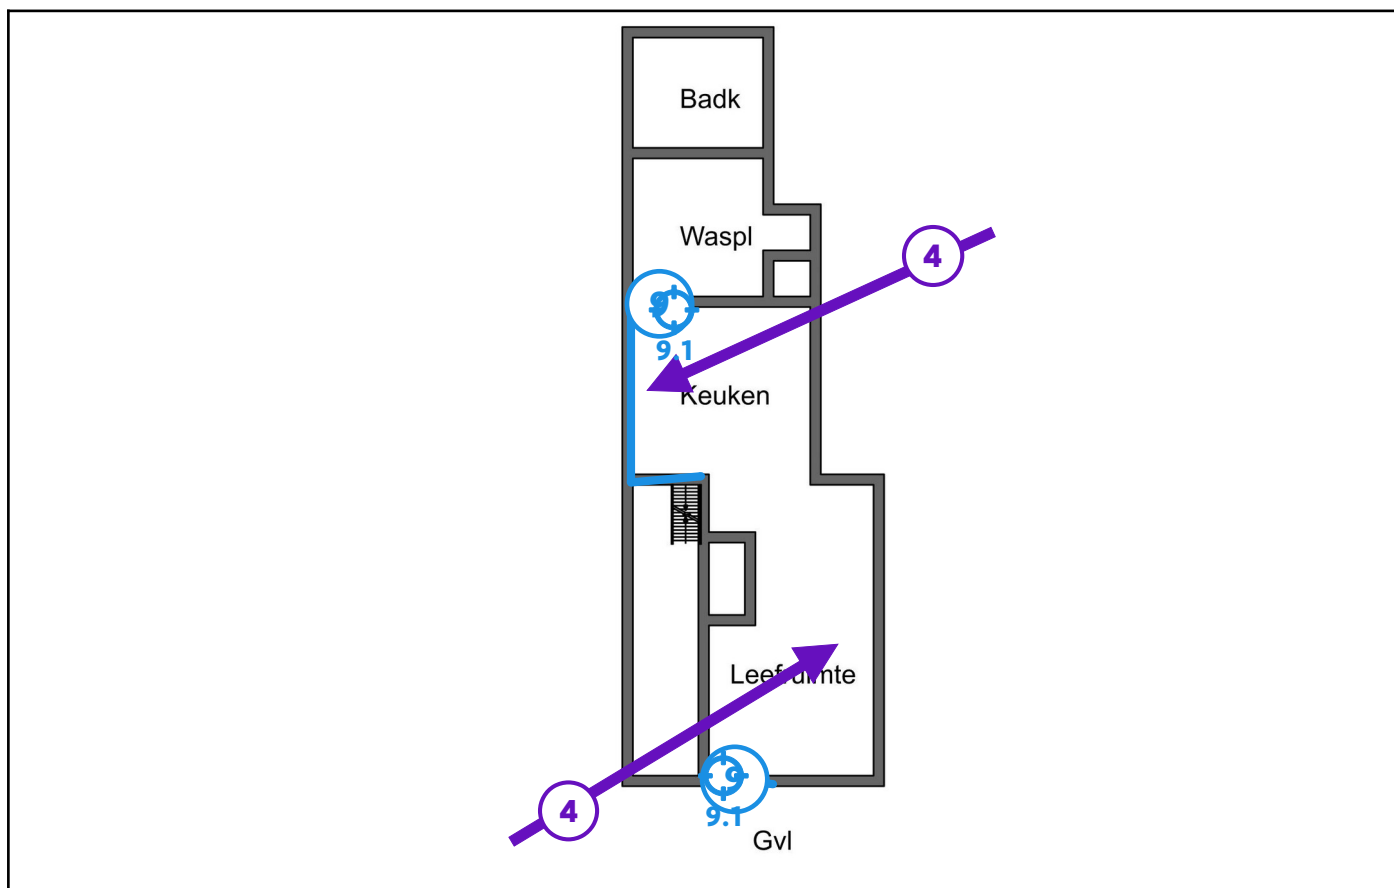
Plan 1.3: Schema woning gvl

Beschrijving	Type	Actie
4. Schouw niet inspecteerbaar	Beperking	-
9. Wanden: pleisterwerk	Geen asbest	-
9.1 Code: 101	Mengmonster	-

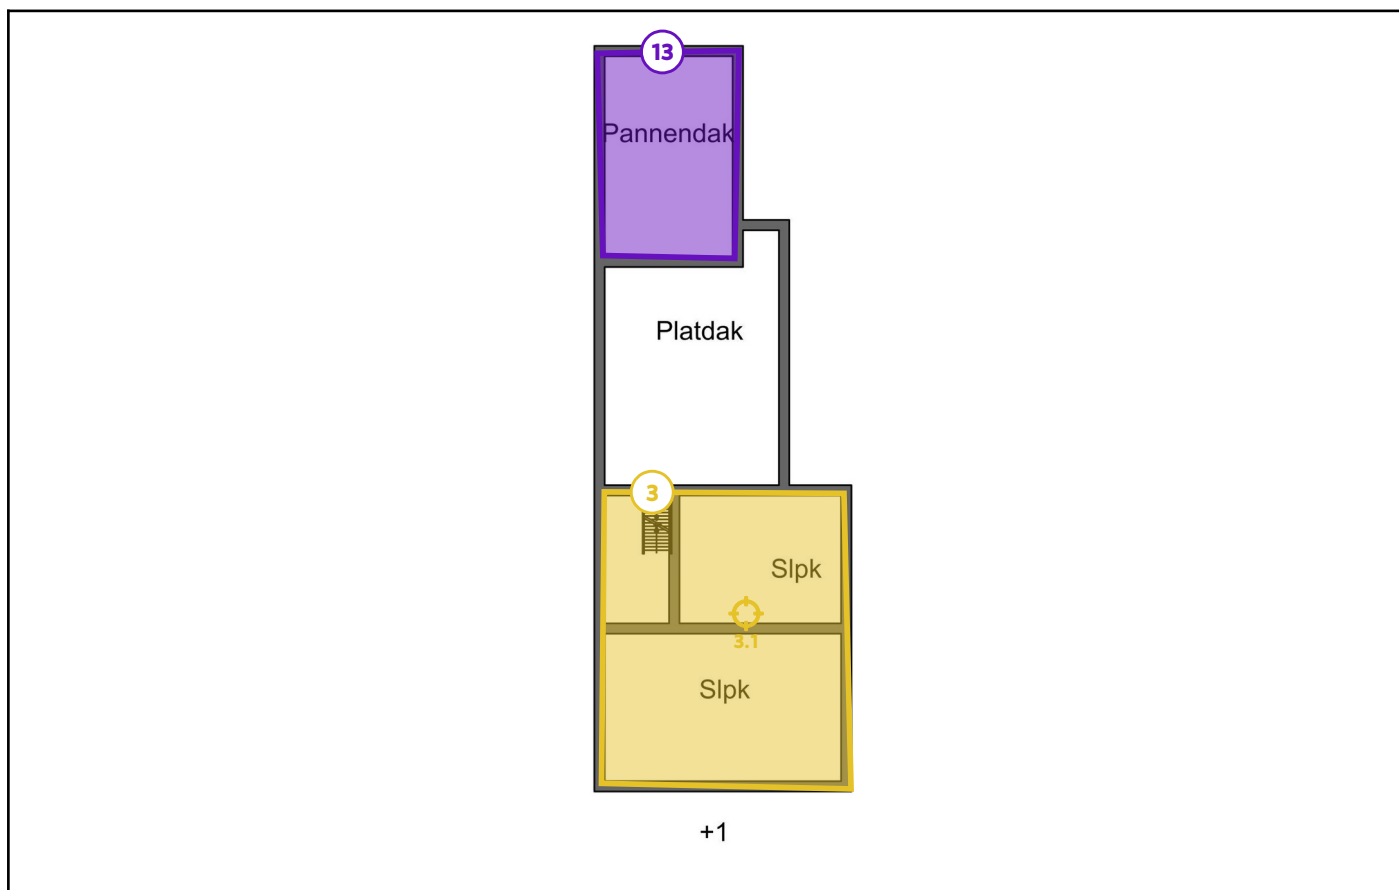
Plan 1.6: Schema woning +1

Beschrijving	Type	Actie
3. Onderdak hoofdgebouw	Asbestmateriaal	Zorgvuldig beheren
3.1 Code: 603	Puntmonster	-
13. Onderdak plaatselijk onderzocht	Overige ruimte of materiaal	-

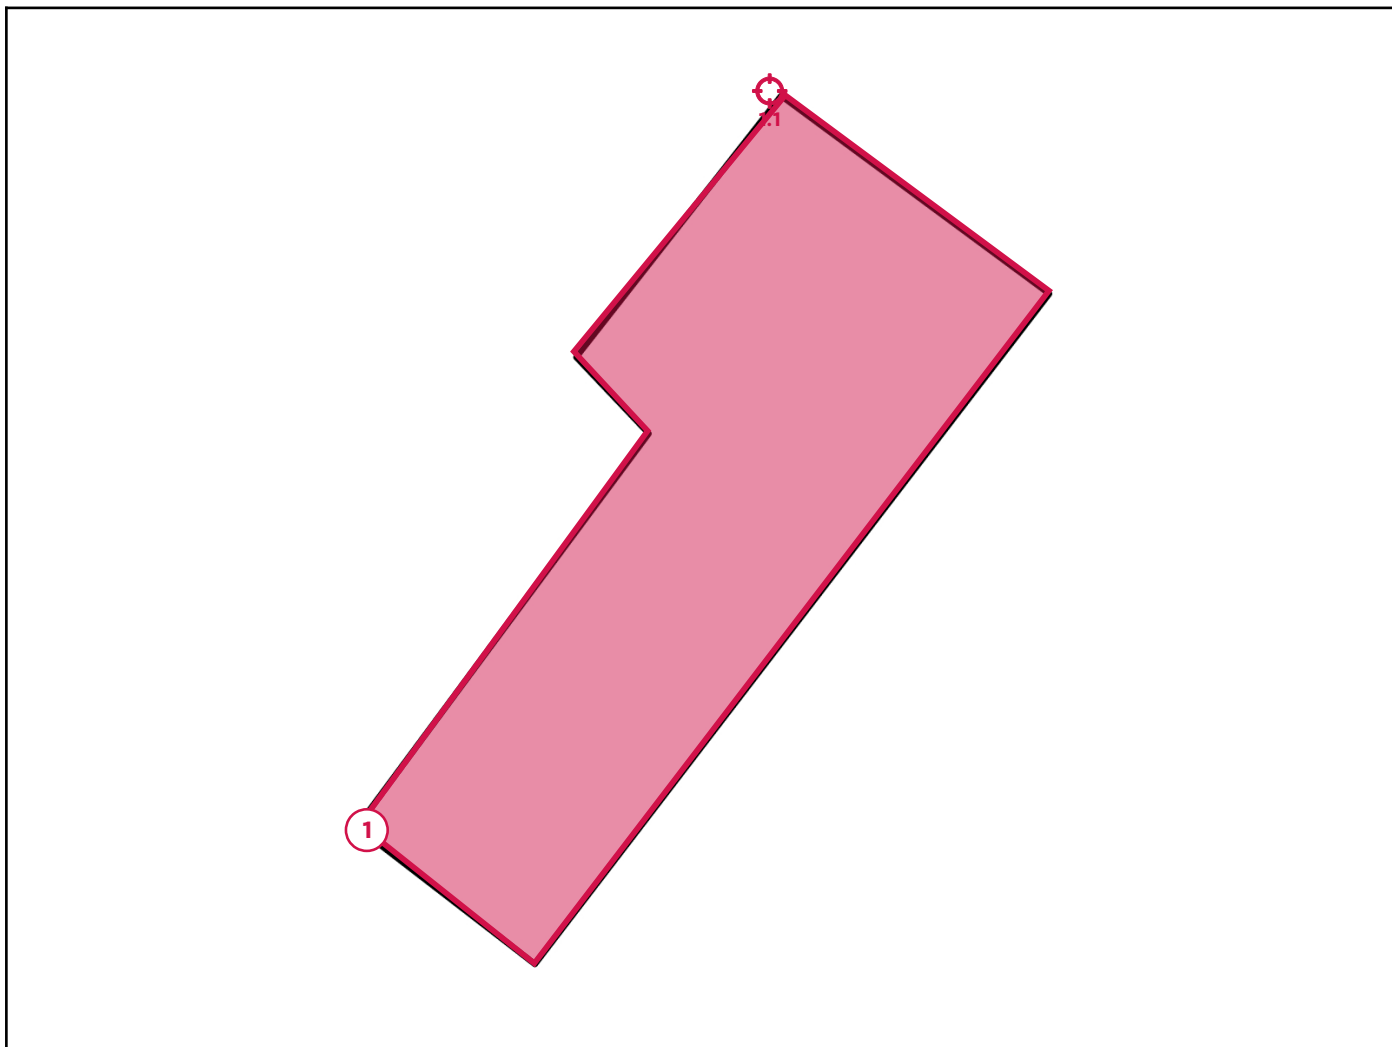
Plan 2.1: Bijgebouw plan

Beschrijving	Type	Actie
1. Dak: golfplaten	Asbestmateriaal	Dringend verwijderen
1.1 Code: 902	Puntmonster	-

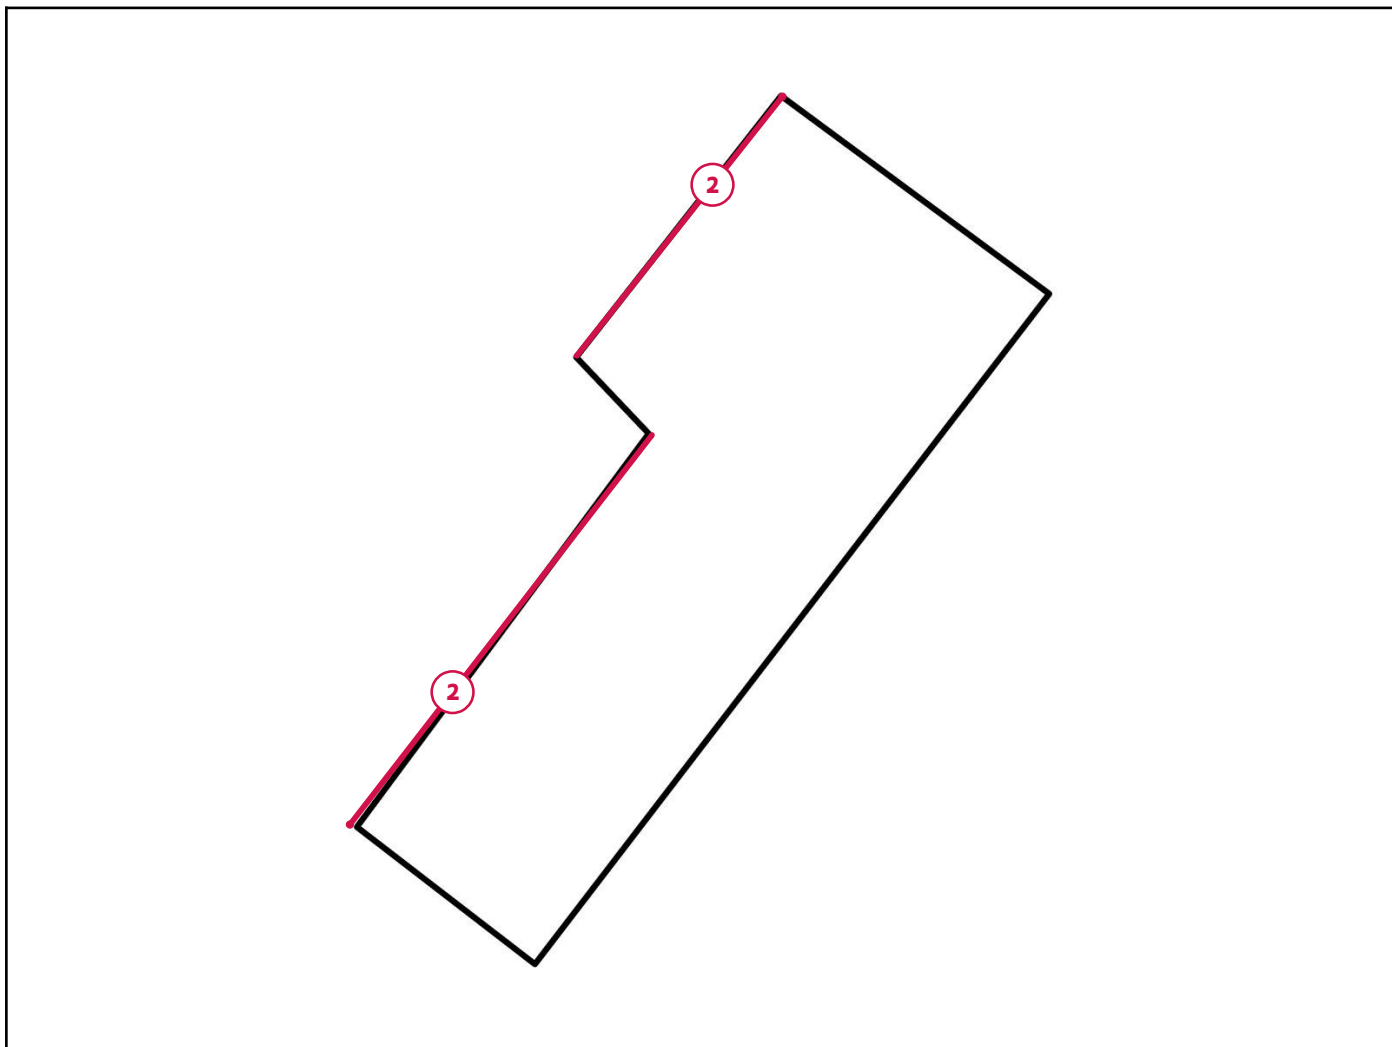
Plan 2.2: Bijgebouw plan

Beschrijving	Type	Actie
2. Slib in dakgoot	Asbestmateriaal	Dringend verwijderen

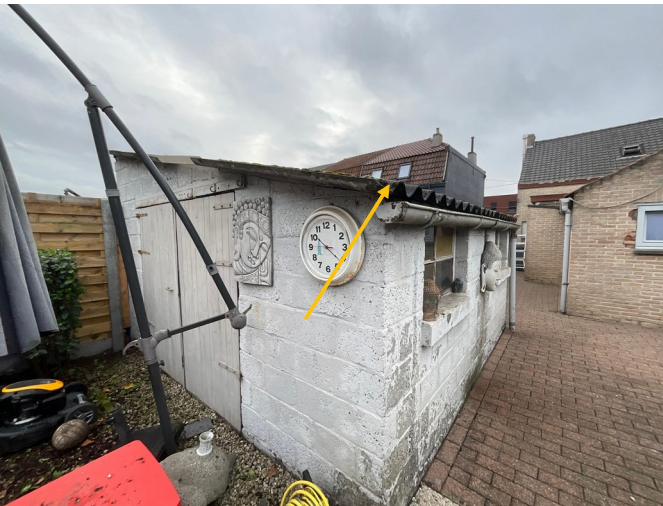
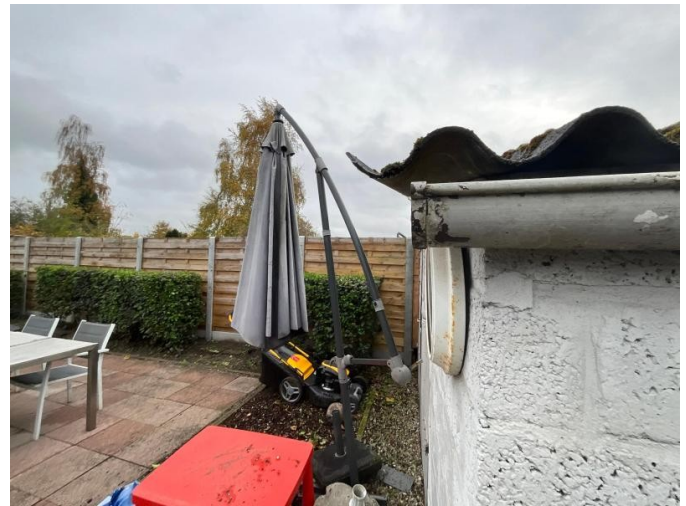
Het asbestmateriaal valt onder de mijlpaal van 2034.

Het is absoluut verboden om dit dak te reinigen met een hogedrukreiniger of met schuurborstels.

Hoog materiaalrisico en/of hoge kans op vezelvrijgave

Gebondenheid	Categorie 1: hechtgebonden in oorsprong
Asbestsoort (vezeltype)	Crocidoliet aanwezig
Asbestconcentratie	Laag (< 50%)
Afschermingsgraad van het gehele materiaal	Geheel of deels (ook) vrij aan de binnenlucht
Toestand van het materiaal	Matig beschadigd, matig verweerd

#	Type	Referentie	Resultaat
1.1	Puntmonster	902	Crocidoliet, Chrysotiel

Beschrijving	Dak: golfplaten
Omgeving	Grenst aan binnen- en buitenlucht
Primaire drager	Schuin dak
Asbestmateriaal	Dak- en gevelbekleding - Golfplaat
Bindmiddel van asbestmateriaal	Cement
Gebondenheid op basis van bindmiddel	Hecht
Hoeveelheid (oppervlakte - aantal)	<ul style="list-style-type: none">• 40,00 m² - 1 stuk
Totale oppervlakte	40,00 m ²
Eenvoudig bereikbaar	Ja
Bevestigingswijze	<ul style="list-style-type: none">• Geschroefd
Identificatiemethode	Een monstername door de asbestdeskundige met laboanalyse door een asbestlabo.
Destructieve handeling voor identificatie	Nee
Opmerking	De hoeveelheden zijn een benadering op basis van opmetingen ter plaatse.

Dringend verwijderen

- Verwijder dit asbestmateriaal zo snel mogelijk. Volg de toestand goed op.
- Hemelwater dat afspoelt van asbestcement daken of gevels kan asbestdeeltjes bevatten. Gebruik het enkel voor gesloten circuits (bv. spoelen toiletten). Reinig na het vervangen van het dak of de gevel de dakgoten en regenwaterput of -ton om asbesthoudend sediment of slib te verwijderen
- Voer bijkomende staalname(s) uit.

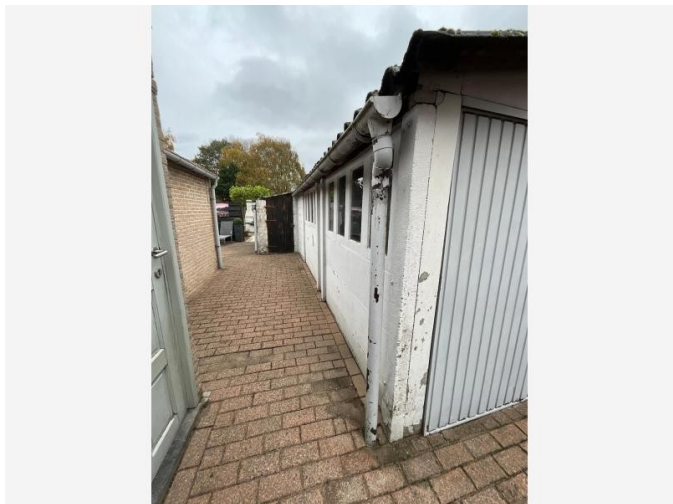
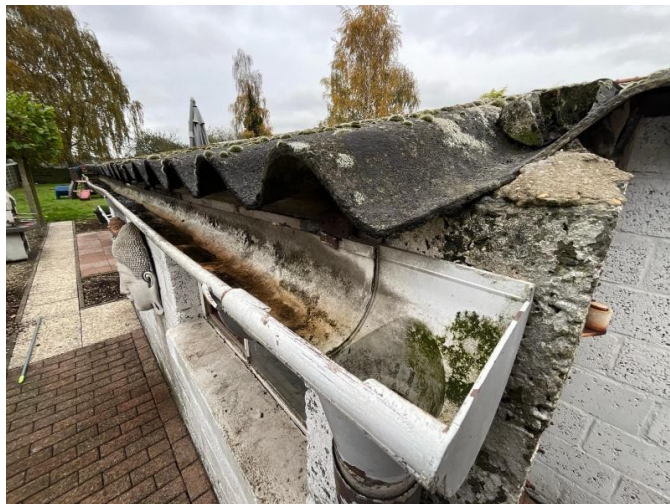
Het asbestmateriaal valt onder de mijlpaal van 2040.

Beschrijving	Slib in dakgoot
Type afvalstof	Betreft resten (contaminatie) van verwerking of beschadiging
Type resten (contaminatie)	<ul style="list-style-type: none">• Stof, deeltjes < 4 mm, flinters, gruis (vermengd in materiaal)
Besmette materialen	<ul style="list-style-type: none">• Organisch materiaal (mos, mest, vegetatie, ...)• Sediment (dakgoot, afvoerbuï, regenwaterput, ...)
Bron van de resten	Dak
Omgeving	Buiten
Primaire drager	Schuin dak
Gebondenheid resten	Niet hecht
Hoeveelheid (gewicht - aantal)	<ul style="list-style-type: none">• 5,00 kg - 1 stuk
Totaal gewicht	5,00 kg
Eenvoudig bereikbaar	Ja
Identificatiemethode	De asbestdeskundige beoordeelt het materiaal als asbestverdacht en dus asbesthoudend, en dit zonder monstername.

Dringend verwijderen

- Verwijder het asbestafval.
- Voer bijkomende staalname(s) uit.

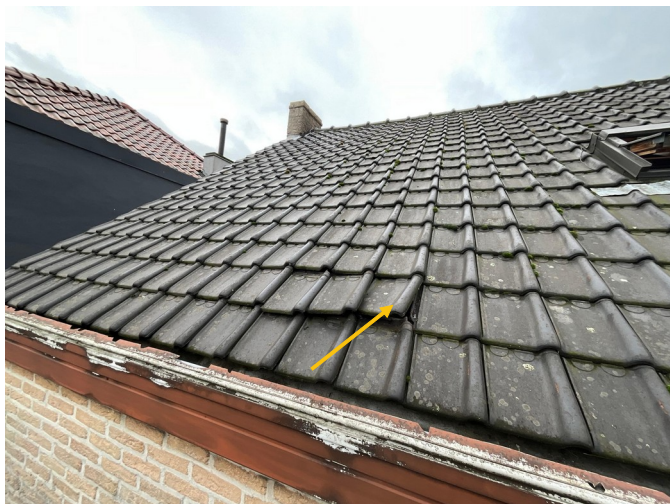
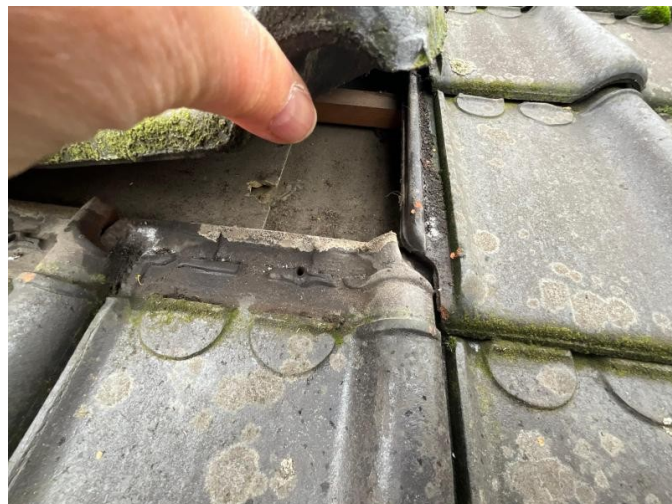
Het asbestmateriaal valt onder de mijlpaal van 2040.

De vaststelling dat deze toepassing asbesthoudend is, is gebaseerd op een plaatselijk monster, welke door een erkend labo werd geanalyseerd. Dit geeft slechts een indicatie van de algemene asbesthoudende toestand. Bij sloop of grondige werken en bij het (plaatselijk) verwijderen van het onderdak wordt aangeraden steeds bijkomende stalen af te nemen van elke dakdeel, dit om onnodige kosten van sanering door te voeren.

Eindbeoordeling materiaalrisico	Laag materiaalrisico en/of verlaagde kans op vezelvrijgave
---------------------------------	--

Gebondenheid	Categorie 1: hechtgebonden in oorsprong
Asbestsoort (vezeltype)	Alleen chrysotiel
Asbestconcentratie	Laag (< 50%)
Afschermingsgraad van het gehele materiaal	Geheel of deels vrij aan de buitenlucht
Toestand van het materiaal	Licht beschadigd, licht verweerd. Intact calciumsilicaatmateriaal of categorie III 'gebondenheid'

#	Type	Referentie	Resultaat
3.1	Puntmonster	603	Chrysotiel

Beschrijving	Onderdak hoofdgebouw
Omgeving	Binnen
Primaire drager	Schuin dak
Asbestmateriaal	Plaat, paneel, tablet - Type Menuiserite
Bindmiddel van asbestmateriaal	Cement
Gebondenheid op basis van bindmiddel	Hecht
Hoeveelheid (oppervlakte - dikte - aantal)	<ul style="list-style-type: none"> • 100,00 m² - 0,50 cm - 1 stuk
Totaal volume	0,50 m ³
Eenvoudig bereikbaar	<p>Nee</p> <ul style="list-style-type: none"> • Het asbestmateriaal is bedekt (uitgezonderd laag verf, coating, behang, kunststof, textiel) en het wegnemen van het bedekkende materiaal kan niet zonder het bedekkende materiaal te beschadigen.
Bevestigingswijze	<ul style="list-style-type: none"> • Genageld, geniet
Identificatiemethode	Een monstername door de asbestdeskundige met laboanalyse door een asbestlabo.
Destructieve handeling voor identificatie	Nee
Opmerking	<p>De hoeveelheden zijn een benadering op basis van opmetingen ter plaatse.</p> <p>De vaststelling dat het onderdak asbesthoudend, is gebaseerd op één puntstaal, welke door een erkend labo werd geanalyseerd. Daardoor geeft dit vooral een indicatie van de algemene asbesthoudende toestand van het onderdak. Zo kan het voorkomen dat het dakvlakraam vanwaar er een staal werd genomen later werd geplaatst, waarbij het onderdak rond het dakvlakraam mogelijks werd vervangen. Verderop kan dan wel een asbestverdacht onderdak liggen, dat de asbestdeskundige niet kan vaststellen. Anderzijds kan de voorkant van het dak asbestvrij zijn, terwijl de achterkant niet werd vervangen. Bij sloop of grondige werken en bij het (plaatselijk) verwijderen van het dak wordt aangeraden steeds bijkomende stalen te nemen van elk onderdeel.</p>

Zorgvuldig beheren

- Zorg voor een veilig beheer en verwijder dit asbestmateriaal wanneer het bij werken eenvoudig bereikbaar wordt. Controleer de toestand jaarlijks op wijzigingen.
- Voer bijkomende staalname(s) uit.

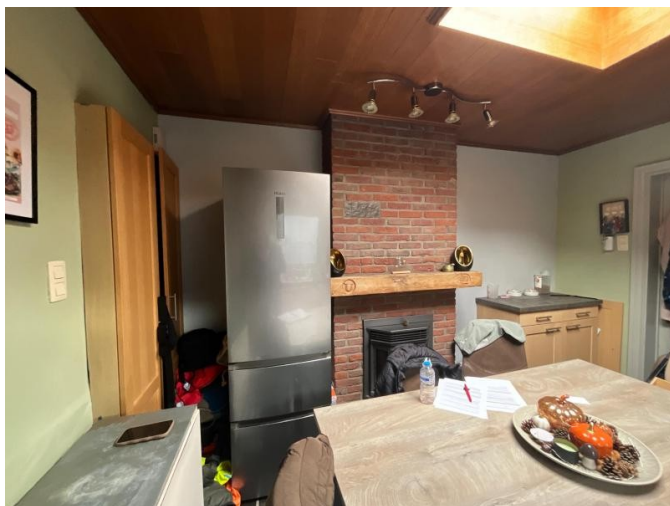
Situeringfoto

Tijdelijke beperking

Reden: Het te onderzoeken materiaal situeert zich hoger dan 3,50 m te rekenen vanaf een veilige ondergrond

Uitleg van de asbestdeskundige: In deze schouw kunnen waarneembare asbestverdachte materialen aanwezig zijn. Door de hoogte is het niet mogelijk om deze schouw in detail te bekijken.

Dit geldt zowel voor de bovenzijde als de binnenkant van de schouw.

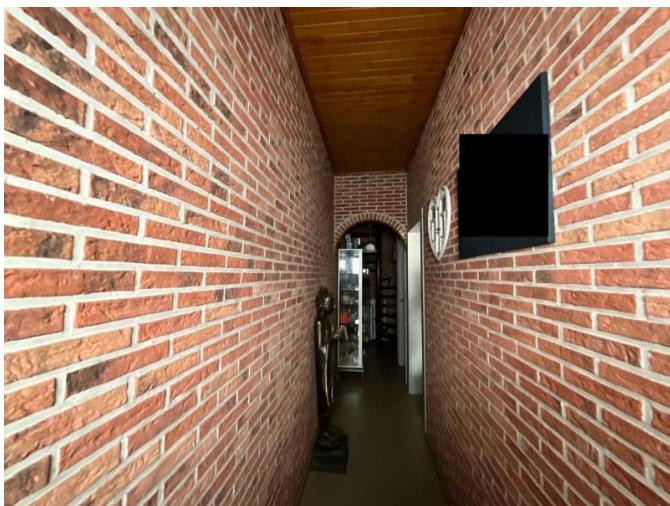
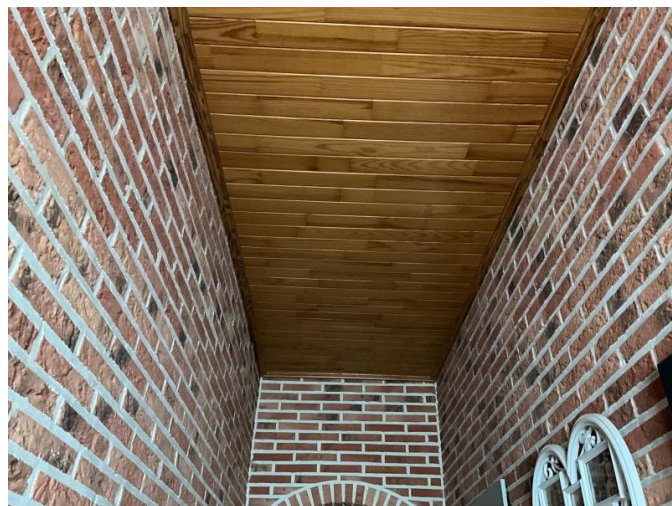
Verschillende plafonds bestaan uit beplatingen in hout. Binnen het kader van een niet-destructief onderzoek konden de achterliggende lagen niet worden geanalyseerd. Enkel door deze te verwijderen of door een destructief onderzoek kunnen de achterliggende lagen geanalyseerd worden. Bij vernieuwing van deze binnenschil wordt aanbevolen om nieuw monsternamen te laten nemen.

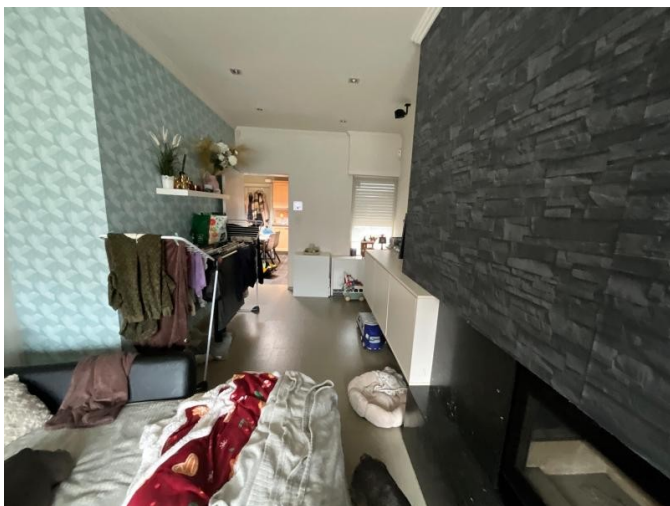
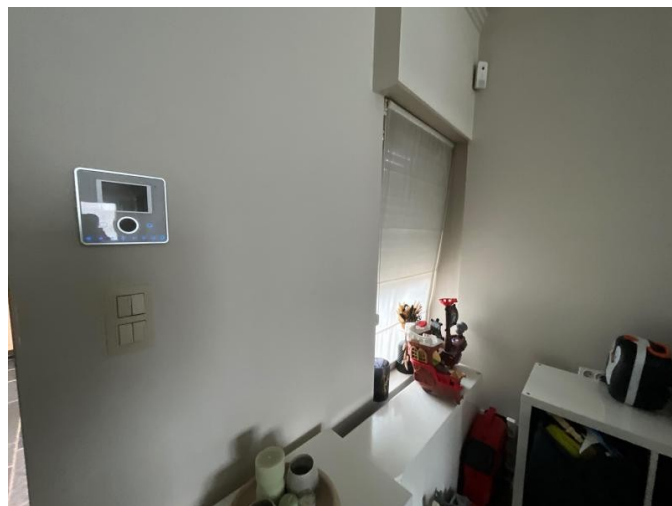
Verschillende wanden bestaan uit gipskartonbeplating. Binnen het kader van een niet-destructief onderzoek konden de achterliggende lagen niet worden geanalyseerd. Enkel door deze beplatingen te verwijderen of door een destructief onderzoek kunnen de achterliggende lagen geanalyseerd worden. De smeerlagen tussen de gipskartonplaten kon niet worden vastgesteld, en dienen bij sanering bemonsterd te worden ingeval er twijfel is dat ze aangebracht zijn voor 2001. Bij vernieuwing van deze binnenschil wordt aanbevolen om nieuw monsternamen te laten nemen.

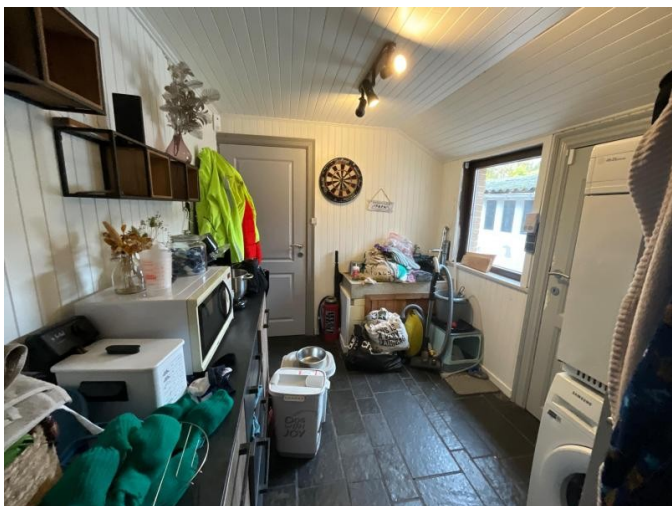
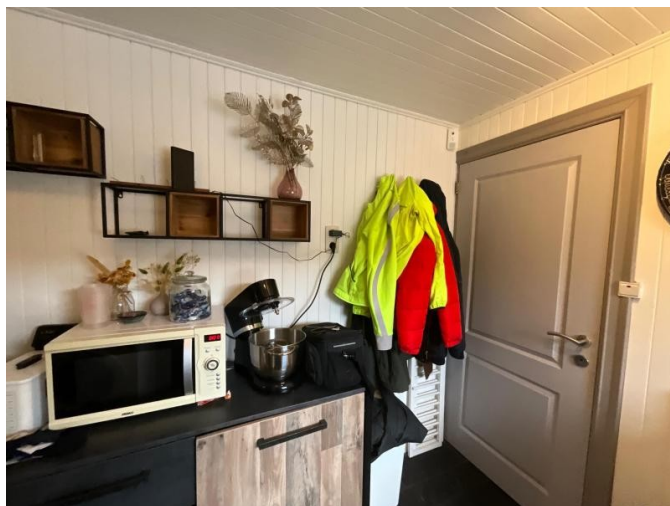
Verschillende wanden bestaan uit tegels en houten beplating. Binnen het kader van een niet-destructief onderzoek konden de achterliggende lagen niet worden geanalyseerd. Enkel door deze te verwijderen of door een destructief onderzoek kunnen de achterliggende lagen geanalyseerd worden. Bij vernieuwing van deze binnenschil wordt aanbevolen om nieuw monsternamen te laten nemen.

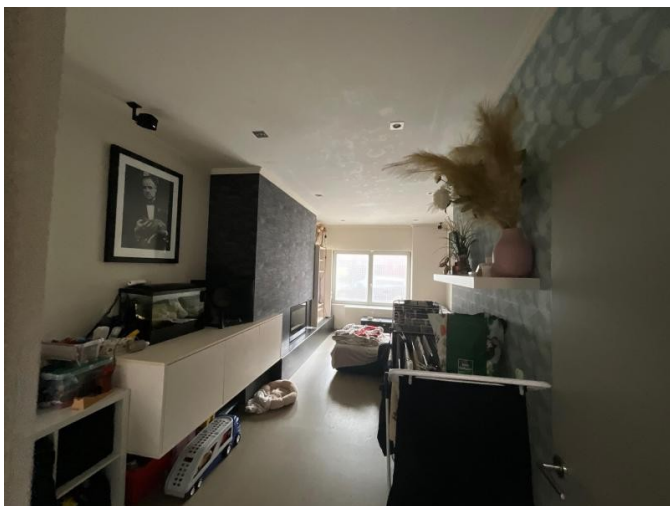
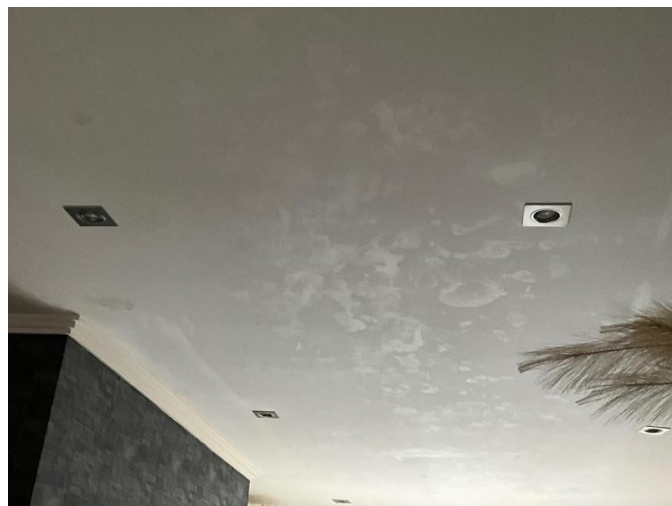
Verscheidende plafonds bestaan uit gipskartonbeplating. Binnen het kader van een niet-destructief onderzoek konden de achterliggende lagen niet worden geanalyseerd. Enkel door deze te verwijderen of door een destructief onderzoek kunnen de achterliggende lagen geanalyseerd worden. De smeerlagen tussen de gipskartonplaten kon niet worden vastgesteld, en dienen bij sanering bemonsterd te worden ingeval er twijfel is dat ze aangebracht zijn voor 2001. Bij vernieuwing van deze binnenschil wordt aanbevolen om nieuw monsternamen te laten nemen.

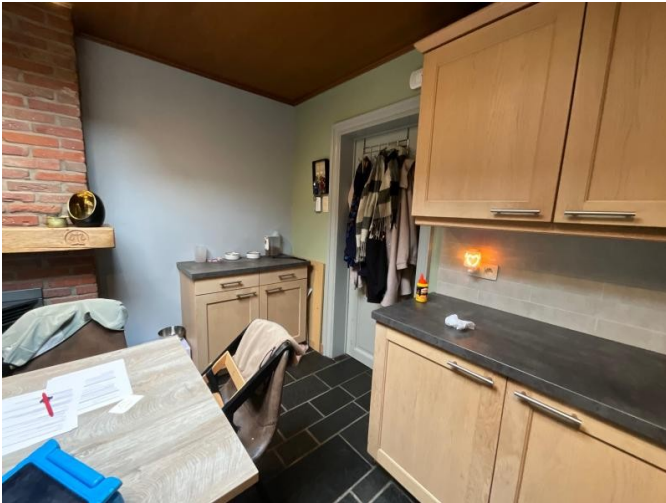
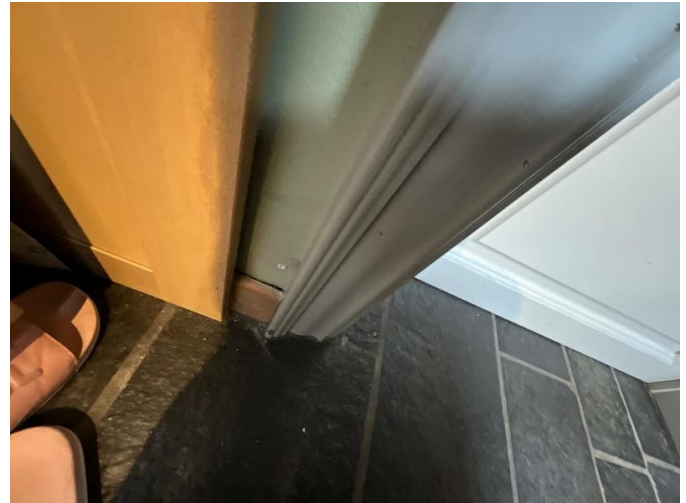
Fiche 9: Wanden: pleisterwerk

Geen asbest

#	Type	Referentie	Resultaat
9.1	Mengmonster	101	Geen asbest

Beschrijving	Wanden: pleisterwerk
Omgeving	Binnen
Primaire drager	Binnenwand
Bindmiddel van materiaal	Gips - kalk
Gebondenheid op basis van bindmiddel	Niet-hechtgebonden
Hoeveelheid (oppervlakte - dikte - aantal)	• 150,00 m ² - 1,00 cm - 1 stuk
Totaal volume	1,50 m ³
Identificatiemethode	Een monstername door de asbestdeskundige met laboanalyse door een asbestlabo.
Destructieve handeling voor identificatie	Nee
Opmerking	De hoeveelheden zijn een benadering op basis van opmetingen ter plaatse. Stookruimte was er niet en in de traphal bestonden de muren uit siertegels.
