Asbestinventarisatetest

Zandbergenplein 5, 9506 Geraardsbergen

Attestnummer : 20260417-000376.000

Asbestveilig (maar niet asbestvrij)

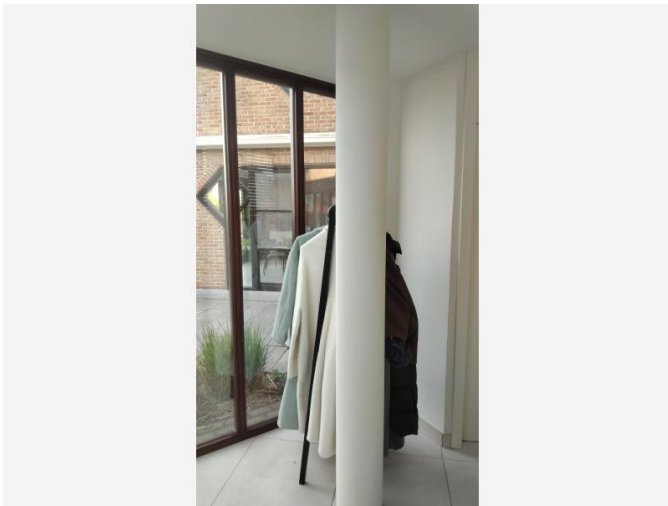
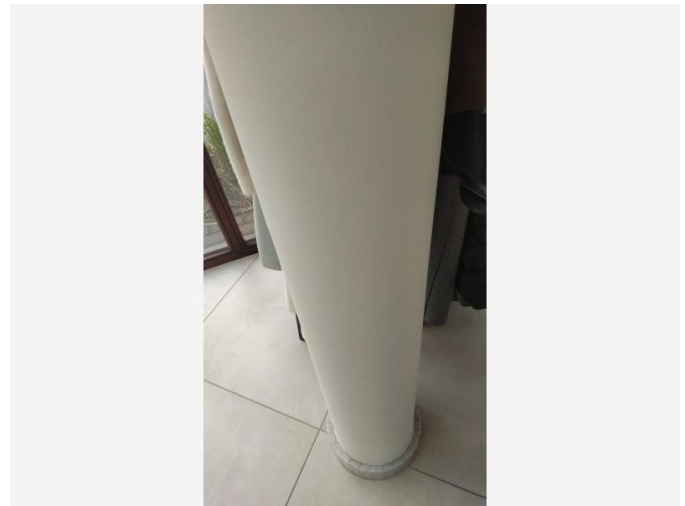
Laag materiaalrisico en/of verlaagde kans op vezelvrijgave

Gebondenheid	Categorie 1: hechtgebonden in oorsprong
Asbestsoort (vezeltype)	Crocidoliet aanwezig
Asbestconcentratie	Laag (< 50%)
Afschermingsgraad van het gehele materiaal	Geheel of deels vrij aan de binnenlucht, maar geen contact met binnenluchtstromen
Toestand van het materiaal	Onbeschadigd, niet verweerd

Beschrijving	Steunpaal
Omgeving	Binnen
Primaire drager	Afboording, omheining...
Asbestmateriaal	Verloren bekisting - Buis, koker
Bindmiddel van asbestmateriaal	Cement
Gebondenheid op basis van bindmiddel	Hecht
Hoeveelheid (lengte - omtrek - dikte - aantal)	<ul style="list-style-type: none">• 2,00 m - 50,00 cm - 1,00 cm - 1 stuk
Totaal volume	0,01 m ³
Eenvoudig bereikbaar	Ja
Bevestigingswijze	<ul style="list-style-type: none">• Verlijmd, ingegoten, versmeerd
Identificatiemethode	<p>De asbestdeskundige beoordeelt het materiaal als asbestverdacht en dus asbesthoudend, en dit zonder monstername.</p> <p>Motivatie: De opdrachtgever weigert om het materiaal te laten bemonsteren.</p>
Destructieve handeling voor identificatie	Nee
Opmerking	De hoeveelheid is een zo nauwkeurig mogelijke opmeting, waar evenwel kleine afwijkingen op mogelijk zijn.

- Zorg voor een veilig beheer. Vermijd het beschadigen van het asbestmateriaal. Controleer de toestand jaarlijks op wijzigingen.
- Voer bijkomende staalname(s) uit.

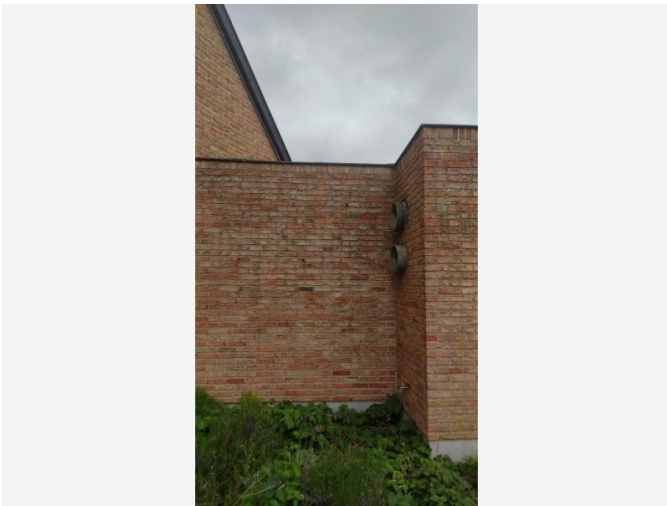
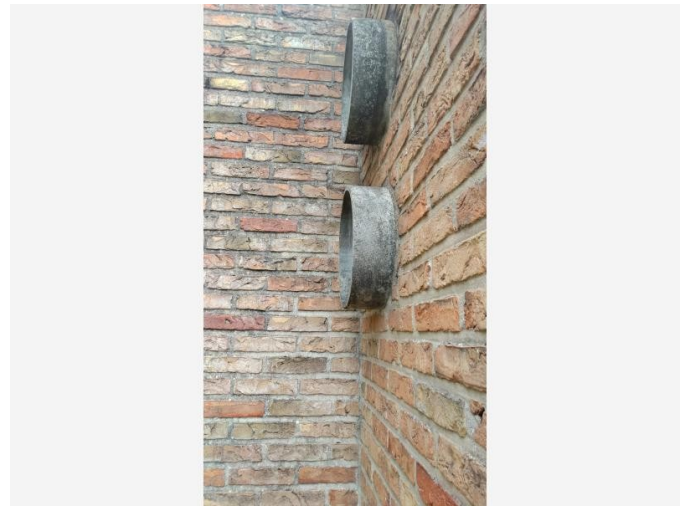
Eindbeoordeling materiaalrisico	Laag materiaalrisico en/of verlaagde kans op vezelvrijgave
---------------------------------	--

Gebondenheid	Categorie 1: hechtgebonden in oorsprong
Asbestsoort (vezeltype)	Crocidoliet aanwezig
Asbestconcentratie	Laag (< 50%)
Afschermingsgraad van het gehele materiaal	Geheel of deels vrij aan de buitenlucht, maar geen contact met binnenlucht
Toestand van het materiaal	Licht beschadigd, licht verweerd. Intacte calciumsilicaatplaat of materiaal met categorie 3-gebondenheid

Beschrijving	Verluchtingsbuis in cement
Omgeving	Buiten
Primaire drager	Schacht-koker (technisch)
Asbestmateriaal	Buis, koker, leiding, pijp, doorvoer
Bindmiddel van asbestmateriaal	Cement
Gebondenheid op basis van bindmiddel	Hecht
Hoeveelheid (lengte - omtrek - dikte - aantal)	<ul style="list-style-type: none">• 0,40 m - 80,00 cm - 1,00 cm - 2 stuks
Totaal volume	0,006 m ³
Eenvoudig bereikbaar	Ja
Bevestigingswijze	<ul style="list-style-type: none">• Verlijmd, ingegoten, versmeerd
Identificatiemethode	<p>De asbestdeskundige beoordeelt het materiaal als asbestverdacht en dus asbesthoudend, en dit zonder monsternamen.</p> <p>Motivatie: De opdrachtgever weigert om het materiaal te laten bemonsteren.</p>
Destructieve handeling voor identificatie	Nee

- Zorg voor een veilig beheer. Vermijd het beschadigen van het asbestmateriaal. Controleer de toestand jaarlijks op wijzigingen.
- Voer bijkomende staalname(s) uit.

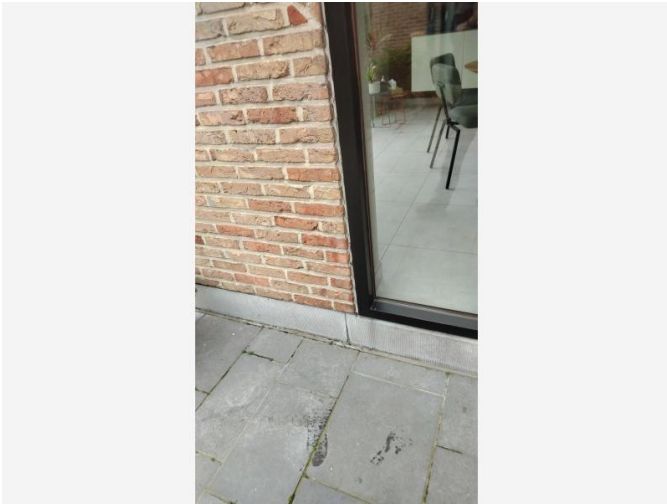
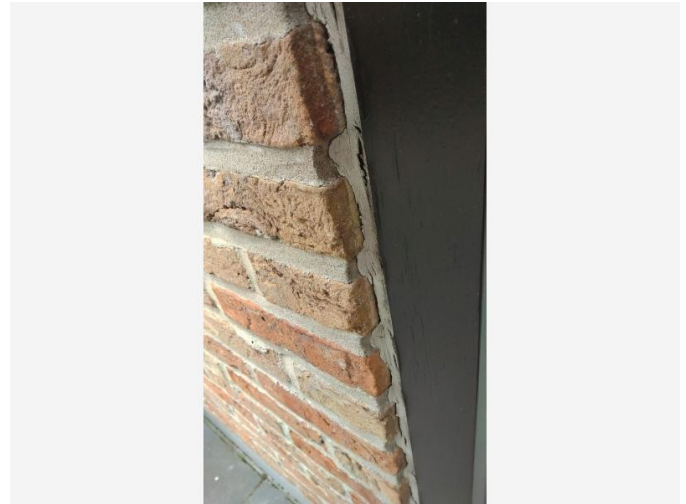
Laag materiaalarisico en/of verlaagde kans op vezelvrijgave

Gebondenheid	Categorie 1: hechtgebonden in oorsprong
Asbestsoort (vezeltype)	Amfibool aanwezig, uitgezonderd crocidoliet
Asbestconcentratie	Laag (< 50%)
Afschermingsgraad van het gehele materiaal	Geheel of deels vrij aan de buitenlucht, maar geen contact met binnenlucht
Toestand van het materiaal	Licht beschadigd, licht verweerd. Intacte calciumsilicaatplaat of materiaal met categorie 3-gebondenheid

Beschrijving	Mastiek (asbestverdacht)
Omgeving	Binnen
Primaire drager	Wandopening verticaal (raam, deur, ...)
Asbestmateriaal	In-situ afwerkingslagen - Pasta, stopverf, voegsel, stopsel, vulsel, mastiek, katten, ...
Bindmiddel van asbestmateriaal	Kitten, mastiek, pasta
Gebondenheid op basis van bindmiddel	Hecht
Hoeveelheid (gewicht - aantal)	<ul style="list-style-type: none">• 2,00 kg - 1 stuk
Totaal gewicht	2,00 kg
Eenvoudig bereikbaar	Ja
Bevestigingswijze	<ul style="list-style-type: none">• Verlijmd, ingegoten, versmeerd
Identificatiemethode	<p>De asbestdeskundige beoordeelt het materiaal als asbestverdacht en dus asbesthoudend, en dit zonder monstername.</p> <p>Motivatie: De opdrachtgever weigert om het materiaal te laten bemonsteren.</p>
Destructieve handeling voor identificatie	Nee
Opmerking	De hoeveelheid is een zo nauwkeurig mogelijke opmeting, waar evenwel kleine afwijkingen op mogelijk zijn.

- Zorg voor een veilig beheer. Vermijd het beschadigen van het asbestmateriaal. Controleer de toestand jaarlijks op wijzigingen.
- Voer bijkomende staalname(s) uit.

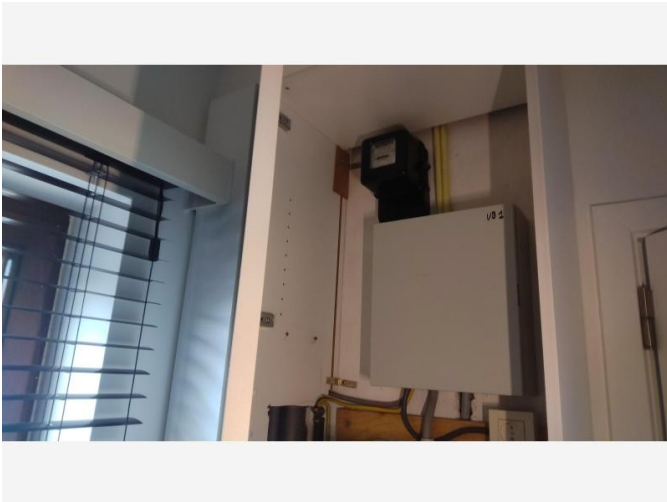
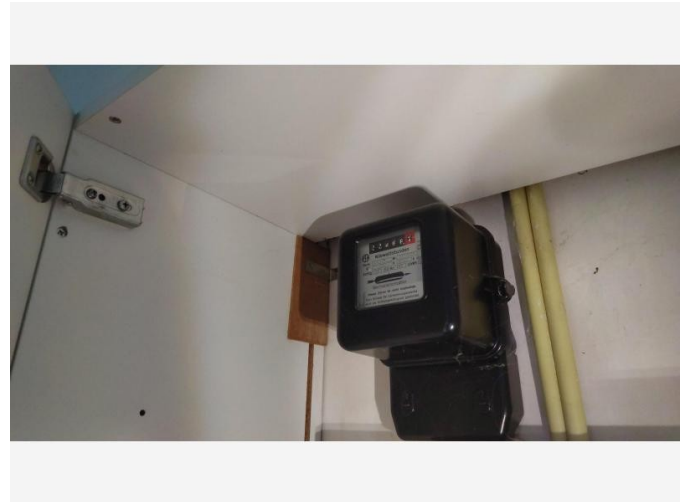
Laag materiaalrisico en/of verlaagde kans op vezelvrijgave

Gebondenheid	Categorie 1: hechtgebonden in oorsprong
Asbestsoort (vezeltype)	Crocidoliet aanwezig
Asbestconcentratie	Laag (< 50%)
Afschermingsgraad van het gehele materiaal	Geheel of deels vrij aan de binnenlucht, maar geen contact met binnenluchtstromen
Toestand van het materiaal	Onbeschadigd, niet verweerd

Beschrijving	Bakeliet tellerkast
Omgeving	Binnen
Primaire drager	Communicatie en elektrische infrastructuur en uitrusting
Asbestmateriaal	Plaat, paneel, tablet - Type Bakeliet
Bindmiddel van asbestmateriaal	Kunststof of -hars
Gebondenheid op basis van bindmiddel	Hecht
Hoeveelheid (oppervlakte - dikte - aantal)	<ul style="list-style-type: none"> • 0,10 m² - 1,00 cm - 1 stuk
Totaal volume	0,001 m ³
Eenvoudig bereikbaar	Ja
Bevestigingswijze	<ul style="list-style-type: none"> • Geschroefd
Identificatiemethode	<p>De asbestdeskundige beoordeelt het materiaal als asbestverdacht en dus asbesthoudend, en dit zonder monstername.</p> <p>Motivatie: De monstername brengt andere schade aan dan schade die inherent is aan de monstername.</p>
Destructieve handeling voor identificatie	Nee
Opmerking	De hoeveelheid is een zo nauwkeurig mogelijke opmeting, waar evenwel kleine afwijkingen op mogelijk zijn.

- Zorg voor een veilig beheer. Vermijd het beschadigen van het asbestmateriaal. Controleer de toestand jaarlijks op wijzigingen.
- Voer bijkomende staalname(s) uit.

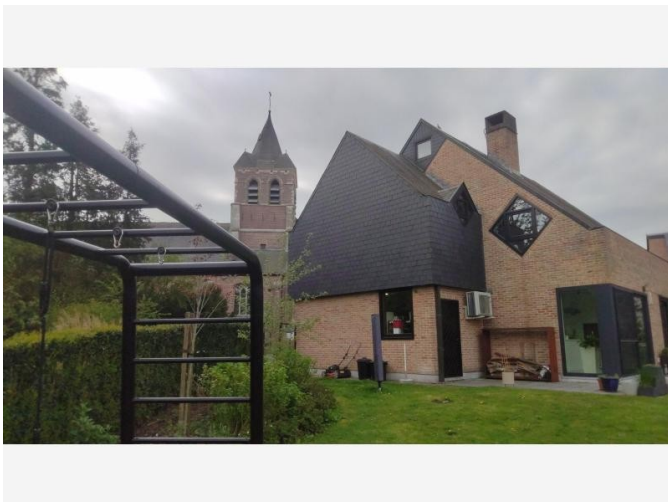
Situeringfoto

Tijdelijke beperking

Reden: Het te onderzoeken materiaal situeert zich hoger dan 3,50 m te rekenen vanaf een veilige ondergrond

Uitleg van de asbestdeskundige: De schouw bevat binnenin mogelijk een rookgaskanaal in asbestcement. Laat dit bij werken onderzoeken door een bevoegd technicus.

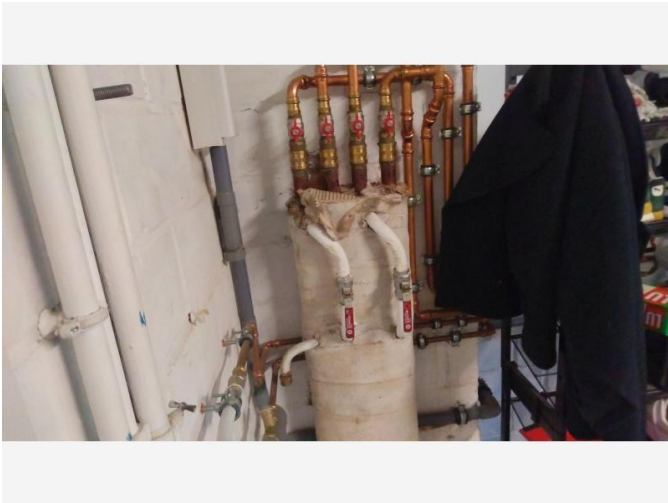
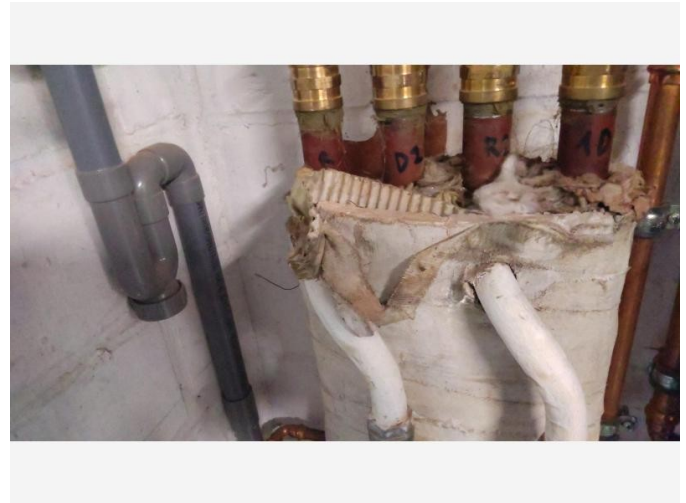
Geen asbest

#	Type	Referentie	Resultaat
7.1	Mengmonster	M03 rechte stukken	Geen asbest
7.2	Mengmonster	M04 bochten	Geen asbest

Beschrijving	Leidingisolatie in gips
Omgeving	Binnen
Primaire drager	HVAC infrastructuur en uitrusting
Bindmiddel van materiaal	Gips - kalk
Gebondenheid op basis van bindmiddel	Niet-hechtgebonden
Hoeveelheid (lengte - omtrek - dikte - aantal)	<ul style="list-style-type: none">• 6,00 m - 40,00 cm - 1,00 cm - 1 stuk
Totaal volume	0,024 m ³
Identificatiemethode	Een monstername door de asbestdeskundige met laboanalyse door een asbestlabo.
Destructieve handeling voor identificatie	Nee
Opmerking	De hoeveelheid is een zo nauwkeurig mogelijke opmeting, waar evenwel kleine afwijkingen op mogelijk zijn. Conform het inspectieprotocol worden rechte stukken en bochten apart bemonsterd.

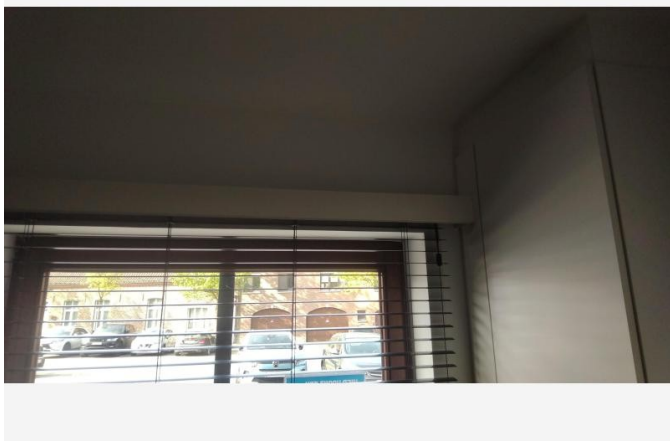
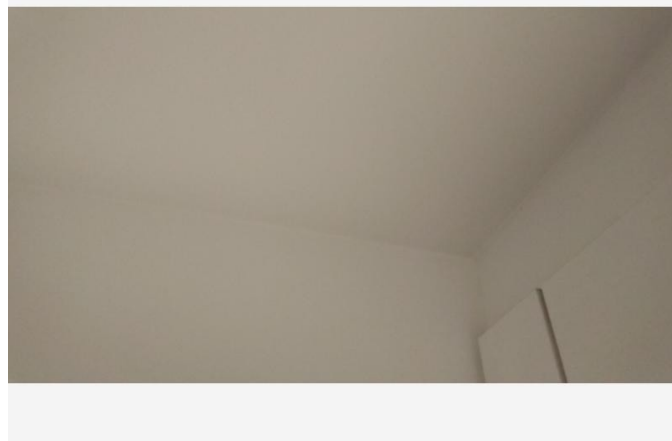
Fiche 9: Pleisterwerk plafonds

Geen asbest

#	Type	Referentie	Resultaat
9.1	Mengmonster	M02	Geen asbest
