Asbestinventarisatetest

Marktweg 9, 9500 Geraardsbergen

Attestnummer : **20260301-000115.000**

Uitgegeven op : **01.03.2026**

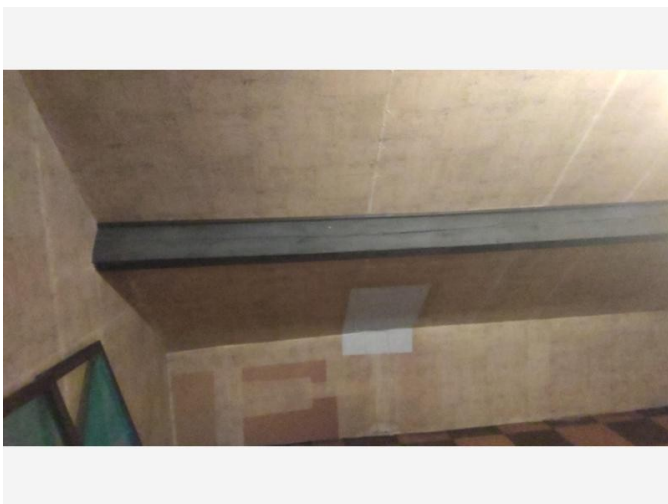
Situeringfoto

Permanente beperking

Reden: Het te onderzoeken materiaal situeert zich hoger dan 3,50 m te rekenen vanaf een veilige ondergrond

Uitleg van de asbestdeskundige: Het onderdak is niet waarneembaar vanwege de hoogte, die meer dan 3,5 meter bedraagt. Door de afwerkingsgraad aan de binnenzijde van de bovenste verdieping is het onderdak niet zichtbaar of inspecteerbaar.

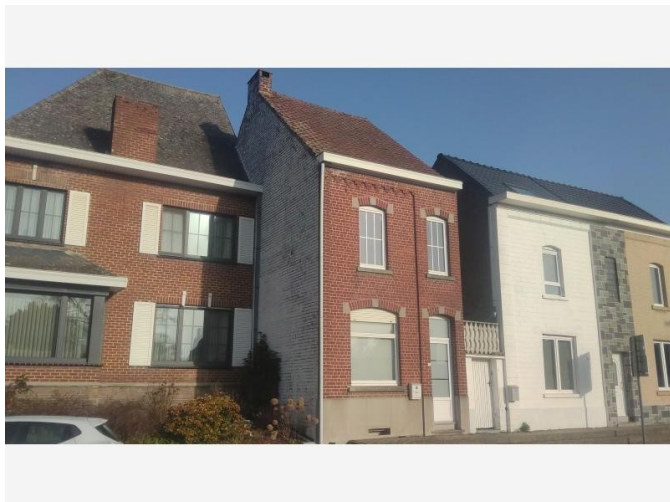
Situeringfoto

Tijdelijke beperking

Reden: Het te onderzoeken materiaal situeert zich hoger dan 3,50 m te rekenen vanaf een veilige ondergrond

Uitleg van de asbestdeskundige: De schouw bevat binnenin mogelijk een rookgaskanaal in asbestcement. Laat dit bij werken onderzoeken door een bevoegd technicus.

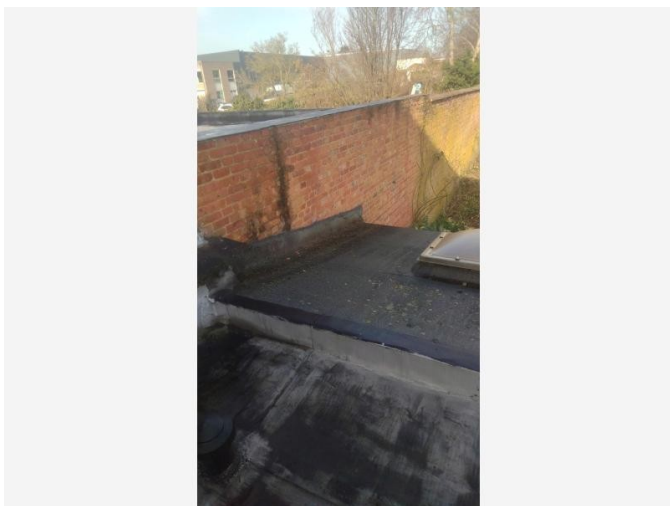
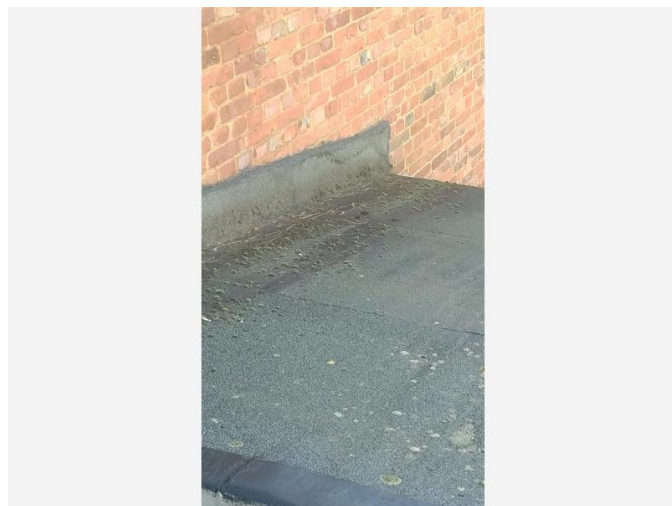
Geen asbest

| # | Type | Referentie | Resultaat |
|---|---|---|---|
| 3.1 | Puntmonster | M03 | Geen asbest |

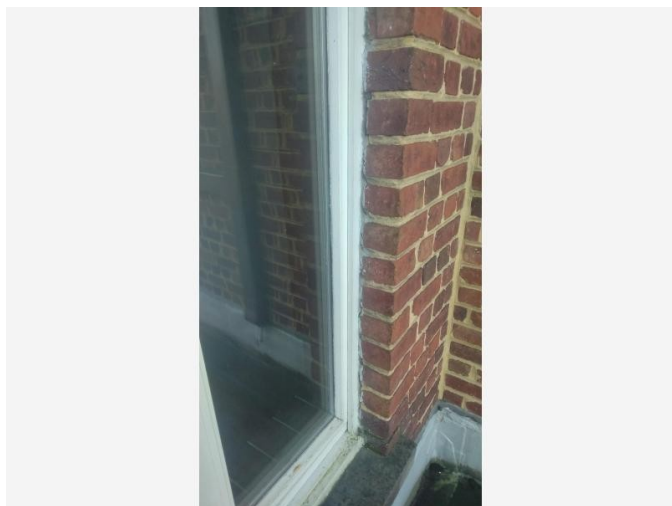
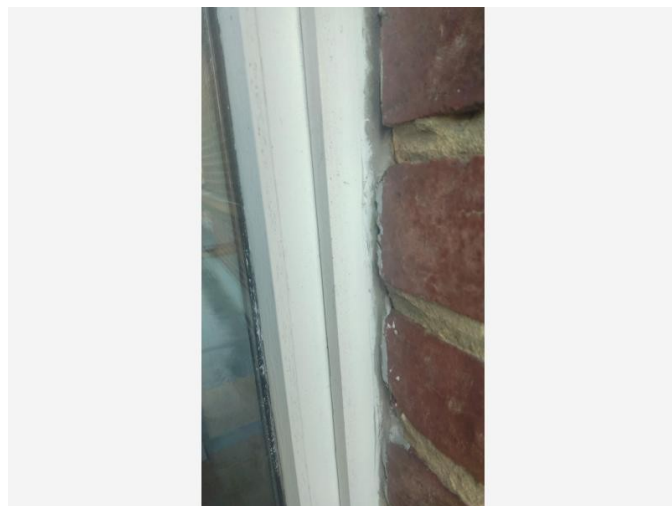
Fiche 4: Mastiek (asbestverdacht)

Geen asbest

| # | Type | Referentie | Resultaat |
|---|---|---|---|
| 4.1 | Puntmonster | M02 | Geen asbest |

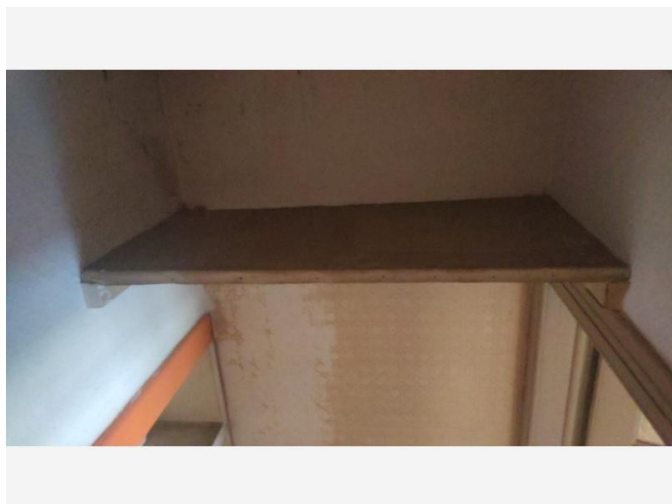
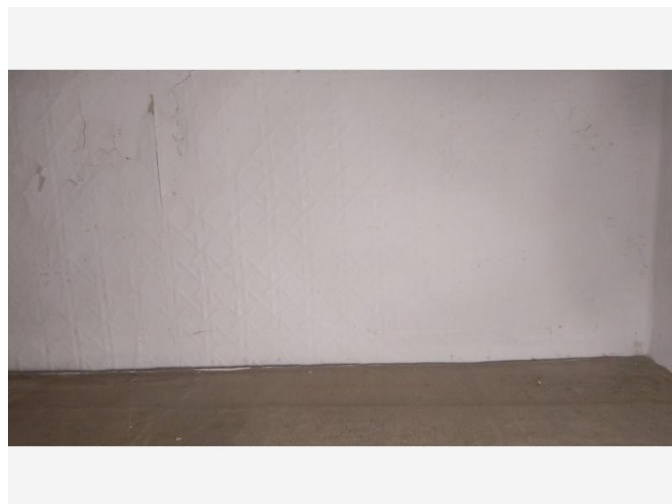
Geen asbest

| # | Type | Referentie | Resultaat |
|---|---|---|---|
| 5.1 | Mengmonster | M01 | Geen asbest |
