Asbestinventarisatetest

Europalaan 31, 9070 Destelbergen

Attestnummer : 20251224-000402.000

Niet-asbestveilig

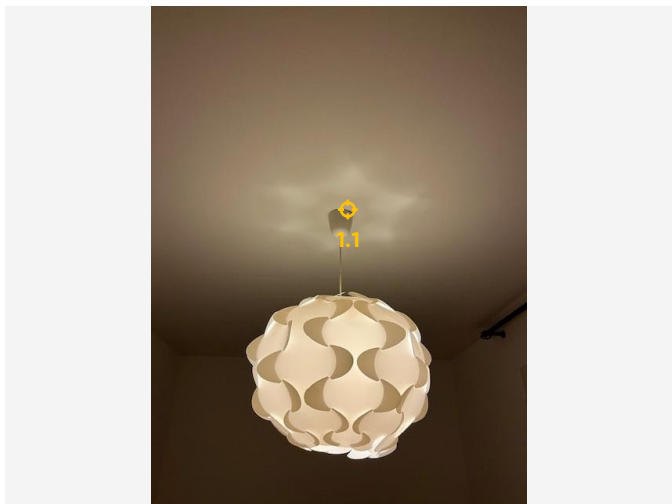
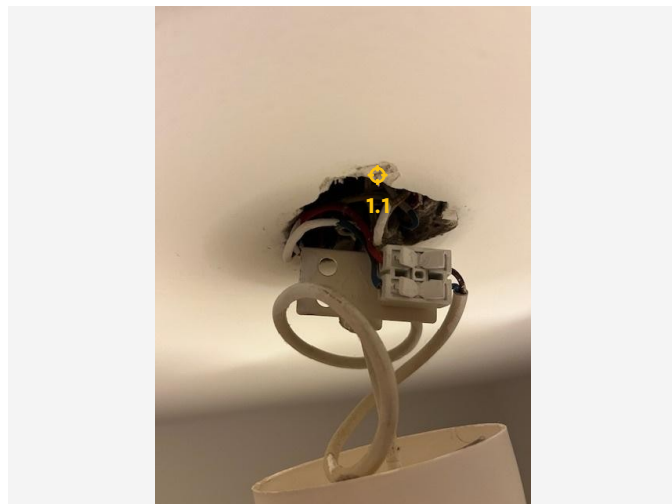
Het asbestmateriaal valt onder de mijlpaal van 2034.

Eindbeoordeling materiaalrisico	Verhoogd materiaalrisico en/of verhoogde kans op vezelvrijgave
---------------------------------	----------------------------------------------------------------

Gebondenheid	Categorie 2: niet-hechtgebonden met matrix
Asbestsoort (vezeltype)	Alleen chrysotiel
Asbestconcentratie	Hoog ($\geq 50\%$)
Afschermingsgraad van het gehele materiaal	Geheel of deels (ook) vrij aan de binnenlucht
Toestand van het materiaal	Licht beschadigd, licht verweerd. Intact calciumsilicaatmateriaal of categorie III 'gebondenheid'

#	Type	Referentie	Resultaat
1.1	Mengmonster	MM02	Chrysotiel

Beschrijving	Pleisterwerk-Plafond
Omgeving	Binnen
Primaire drager	Plafond
Asbestmateriaal	In-situ afwerkingslagen - Pleisterwerk (wand, plafond, ...)
Bindmiddel van asbestmateriaal	Gips - kalk
Gebondenheid op basis van bindmiddel	Niet-hechtgebonden
Hoeveelheid (oppervlakte - dikte - aantal)	• 50,00 m ² - 3,00 cm - 1 stuk
Totaal volume	1,50 m ³
Eenvoudig bereikbaar	Ja
Bevestigingswijze	• Verlijmd, ingegoten, versmeerd
Identificatiemethode	Een monsternamen door de asbestdeskundige met laboanalyse door een asbestlabo.
Destructieve handeling voor identificatie	Nee
Opmerking	Het plafondpleisterwerk werd positief geïdentificeerd als asbesthoudend. Dit pleisterwerk is aanwezig in de drie slaapkamers, de WC en de keuken op het gelijkvloers. In de overige ruimtes zijn de plafonds afgewerkt met gipsplaten. Hierdoor is het onderliggende plafond niet zichtbaar en kon niet worden vastgesteld of zich achter deze afwerking eveneens asbesthoudend pleisterwerk bevindt. De aanwezigheid van asbest kan daar niet worden uitgesloten. In geval van renovatie- of verbouwingswerken is aanvullend destructief asbestonderzoek met bijkomende staalnames vereist om de aanwezigheid van asbest definitief vast te stellen of uit te sluiten.

- Zorg voor een veilig beheer. Vermijd het beschadigen van het asbestmateriaal. Controleer de toestand jaarlijks op wijzigingen.
- Verwijder dit asbestmateriaal zo snel mogelijk. Volg de toestand goed op.

- Hermetische zone (erkend asbestverwijderaar)
De toepassing bevindt zich binnenshuis en is niet geschikt voor verwijdering via doe-het-zelfhandelingen. Gezien de aard, de positieve asbestanalyse en de potentiële stofvorming bij verwijdering, is een verwijdering door een erkend asbestverwijderaar vereist. Om verspreiding van asbestvezels te voorkomen, dient de verwijdering te gebeuren binnen een hermetisch afgeschermd zone.

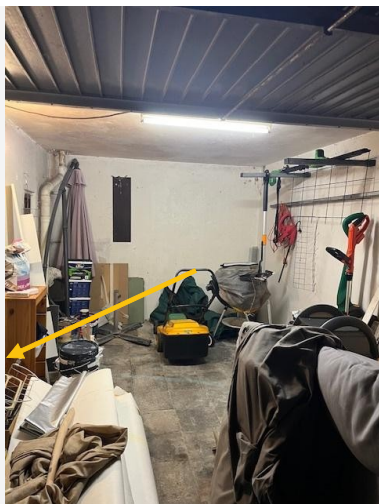
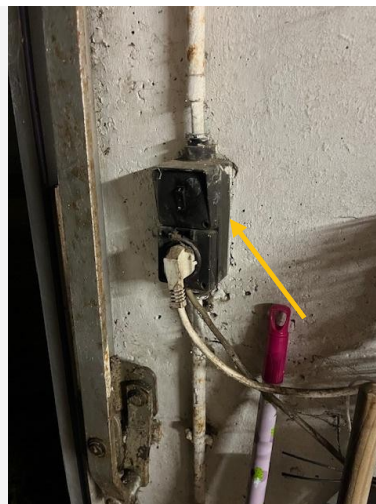
Het asbestmateriaal valt onder de mijlpaal van 2040.

Eindbeoordeling materiaalrisico	Zeer laag materiaalrisico en/of zeer lage kans op vezelvrijgave
---------------------------------	-----------------------------------------------------------------

Gebondenheid	Categorie 1: hechtgebonden in oorsprong
Asbestsoort (vezeltype)	Alleen chrysotiel
Asbestconcentratie	Laag (< 50%)
Afschermingsgraad van het gehele materiaal	Stootvaste afscherming of omkasting
Toestand van het materiaal	Onbeschadigd, niet verweerd

Beschrijving	Bakeliet
Omgeving	Binnen
Primaire drager	Binnenwand
Asbestmateriaal	Plaat, paneel, tablet - Type Bakeliet
Bindmiddel van asbestmateriaal	Kunststof of -hars
Gebondenheid op basis van bindmiddel	Hecht
Hoeveelheid (oppervlakte - dikte - aantal)	<ul style="list-style-type: none">• 1,00 m² - 10,00 cm - 4 stuks
Totaal volume	0,40 m ³
Eenvoudig bereikbaar	Nee <ul style="list-style-type: none">• Het asbestmateriaal is bedekt (uitgezonderd laag verf, coating, behang, kunststof, textiel) en het wegnemen van het bedekkende materiaal kan niet zonder het bedekkende materiaal te beschadigen.
Bevestigingswijze	<ul style="list-style-type: none">• Geschroefd
Identificatiemethode	De asbestdeskundige beoordeelt het materiaal als asbesthoudend, en dit zonder monsternamen.
Destructieve handeling voor identificatie	Nee

- Zorg voor een veilig beheer. Vermijd het beschadigen van het asbestmateriaal. Controleer de toestand jaarlijks op wijzigingen.
- Verwijder dit asbestmateriaal zo snel mogelijk. Volg de toestand goed op.

- Eenvoudige handelingen: mag via doe-het-zelf of door werknemer(s) met opleidingsattest eenvoudige handelingen
het gaat om een hechtgebonden, intact, volledig omkast materiaal gaat dat zonder stofvorming kan worden verwijderd door losdraaien en afnemen, zonder erkende asbestverwijderaar.

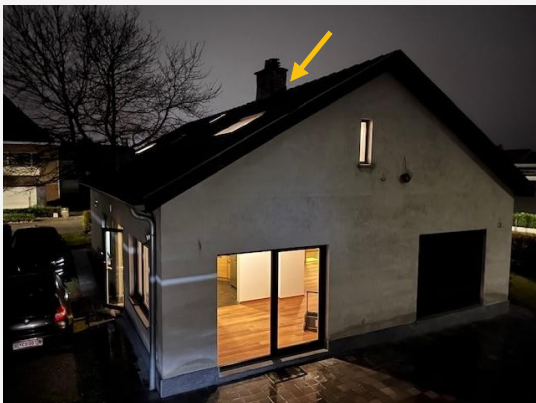
Tijdelijke beperking

Reden: Het te onderzoeken materiaal situeert zich hoger dan 3,50 m te rekenen vanaf een veilige ondergrond

Uitleg van de asbestdeskundige: Buitenzijde van de schouwen bestaat uit metselwerk en is visueel niet asbestverdacht. Inspectie van de binnenzijde was niet mogelijk wegens de hoogte.

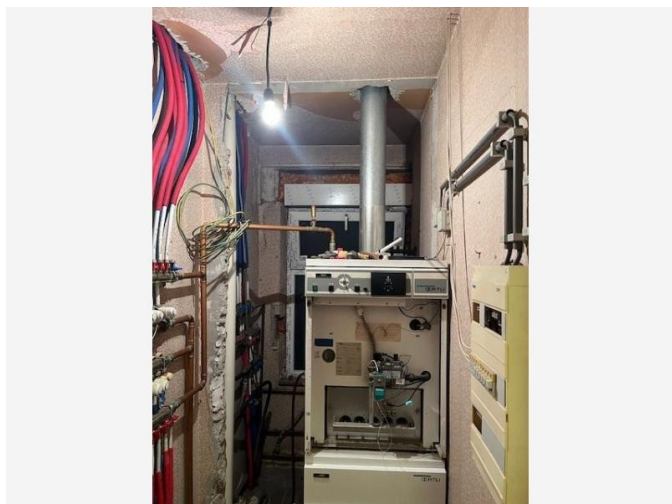
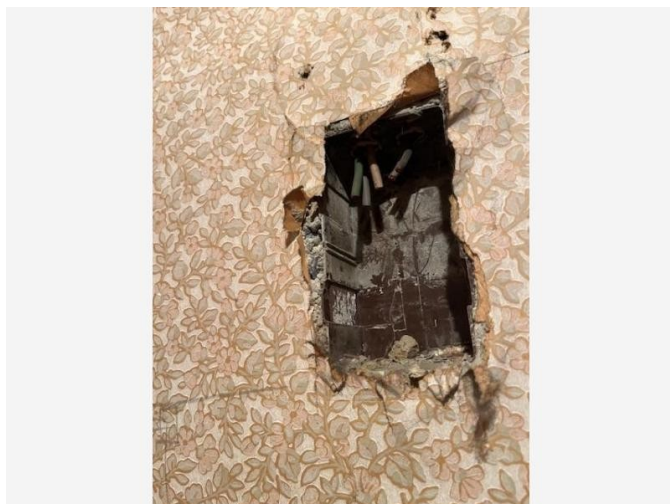
In de stookruimte zijn de wanden en het plafond uitgevoerd in beton, waarbij het plafond is afgewerkt met een papierlaag. geen asbestoepassingen zijn aanwezig

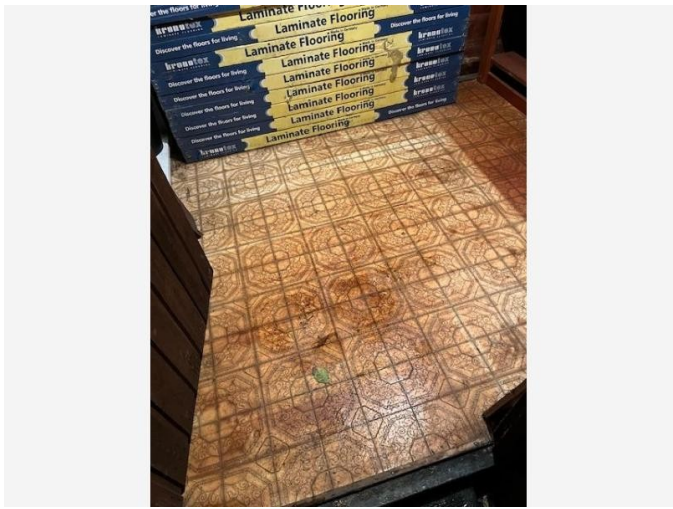
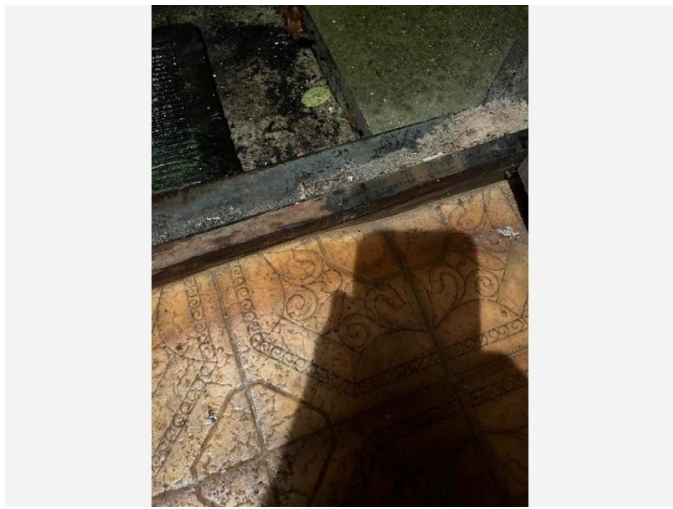
Vinyl vloerbekleding (balatum). Kunststof toplaag. geen asbestverdacht

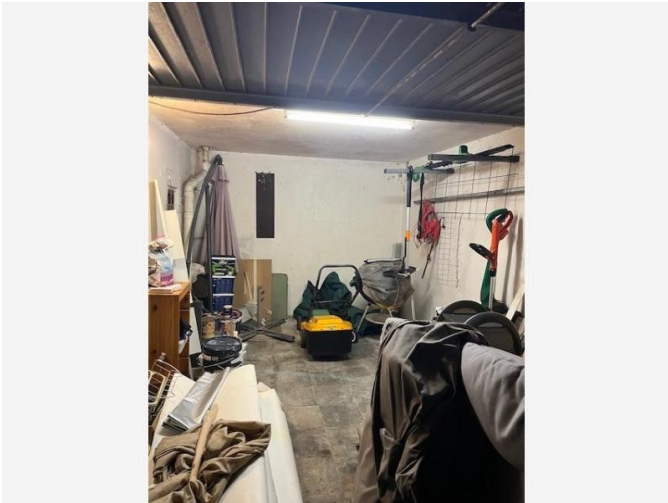
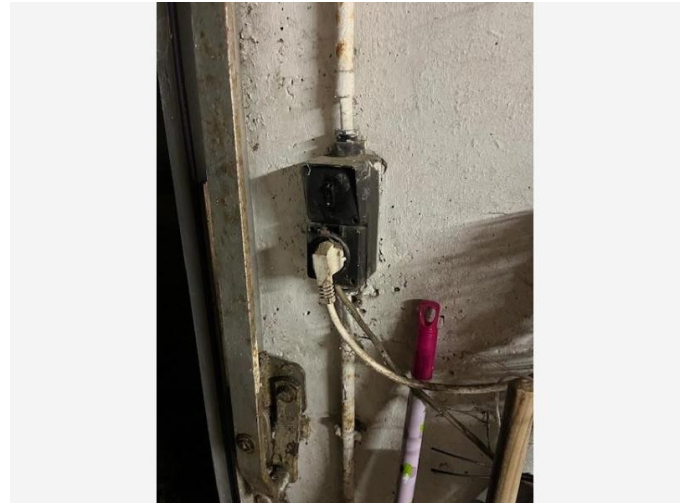
Garage met betonnen wanden en betonnen plafond. geen asbestverdachte materialen vastgesteld

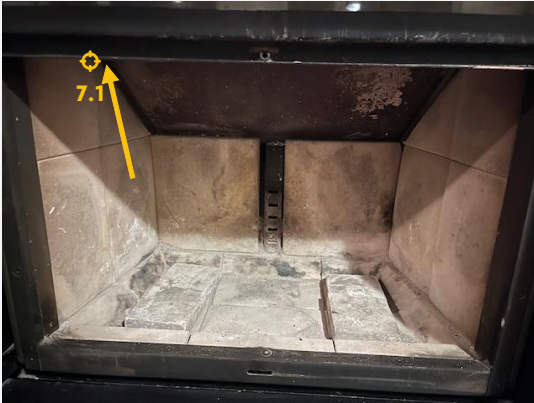
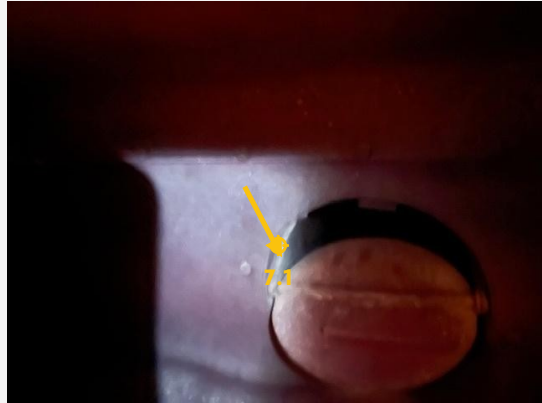
Fiche 7: Afdichting-koord

Geen asbest

#	Type	Referentie	Resultaat
7.1	Puntmonster	MM04	Geen asbest

Beschrijving	Afdichting-koord
Omgeving	Binnen
Primaire drager	Inrichting (meubilair, ...)
Bindmiddel van materiaal	koord
Gebondenheid op basis van bindmiddel	Niet-hechtgebonden
Hoeveelheid (gewicht - aantal)	<ul style="list-style-type: none">• 0,30 kg - 1 stuk
Totaal gewicht	0,30 kg
Identificatiemethode	Een monstername door de asbestdeskundige met laboanalyse door een asbestlabo.
Destructieve handeling voor identificatie	Nee
Opmerking	Afdichtingskoord aan haardopening

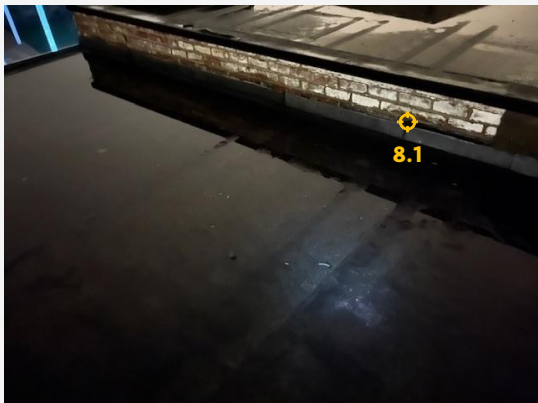
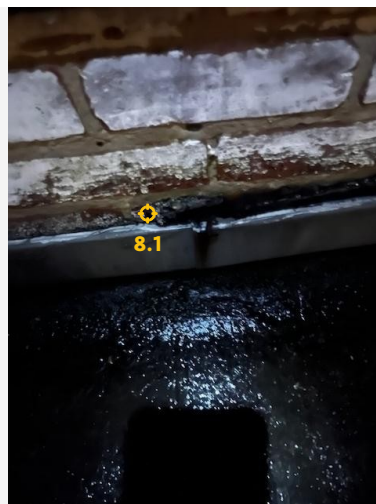
Fiche 8: Roofing

Geen asbest

#	Type	Referentie	Resultaat
8.1	Puntmonster	MM03	Geen asbest

Beschrijving	Roofing
Omgeving	Buiten
Primaire drager	Plat dak
Bindmiddel van materiaal	Bitumen (roofing, teer, asfalt)
Gebondenheid op basis van bindmiddel	Hecht
Hoeveelheid (oppervlakte - aantal)	• 18,00 m ² - 1 stuk
Totale oppervlakte	18,00 m ²
Identificatiemethode	Een monstername door de asbestdeskundige met laboanalyse door een asbestlabo.
Destructieve handeling voor identificatie	Nee

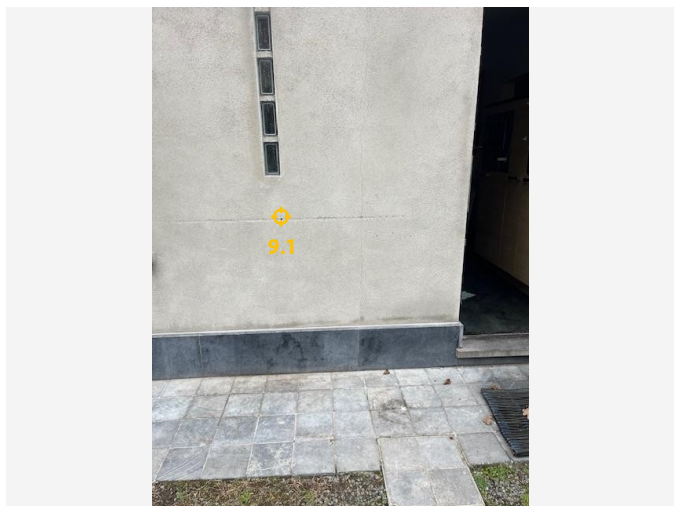
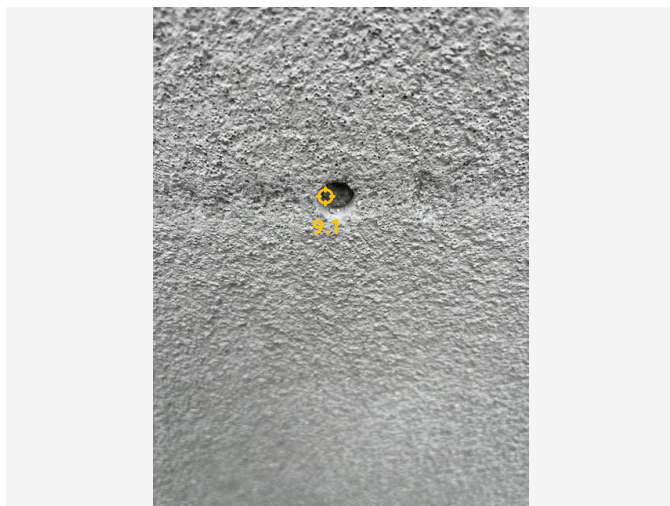
Fiche 9: crepi

Geen asbest

#	Type	Referentie	Resultaat
9.1	Mengmonster	MM05	Geen asbest

Beschrijving	crepi
Omgeving	Buiten
Primaire drager	Wand buitenschil
Bindmiddel van materiaal	Cement
Gebondenheid op basis van bindmiddel	Hecht
Hoeveelheid (gewicht - aantal)	<ul style="list-style-type: none">• 2.500,00 kg - 1 stuk
Totaal gewicht	2.500,00 kg
Identificatiemethode	Een monstername door de asbestdeskundige met laboanalyse door een asbestlabo.
Destructieve handeling voor identificatie	Nee

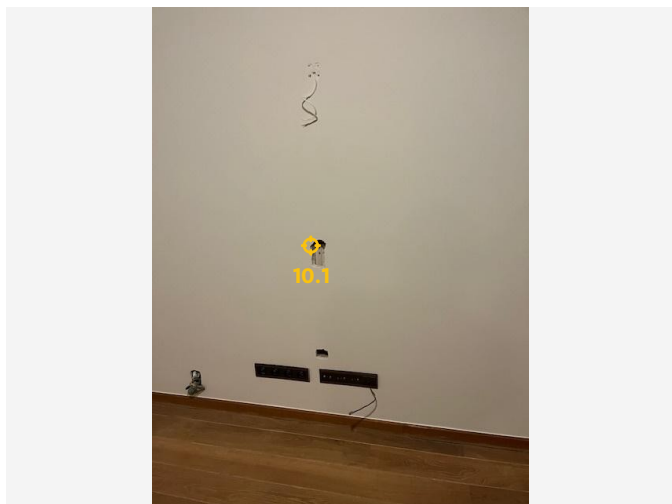
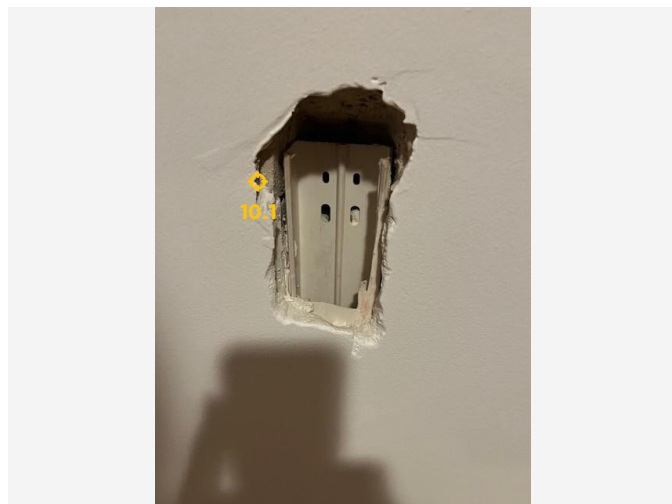
Geen asbest

#	Type	Referentie	Resultaat
10.1	Mengmonster	MM01	Geen asbest

Beschrijving	Pleisterwerk-Wanden
Omgeving	Binnen
Primaire drager	Binnenwand
Bindmiddel van materiaal	Gips - kalk
Gebondenheid op basis van bindmiddel	Niet-hechtgebonden
Hoeveelheid (oppervlakte - dikte - aantal)	• 210,00 m ² - 3,00 cm - 1 stuk
Totaal volume	6,30 m ³
Identificatiemethode	Een monstername door de asbestdeskundige met laboanalyse door een asbestlabo.
Destructieve handeling voor identificatie	Nee
Opmerking	<p>De wanden op de eerste verdieping zijn afgewerkt met gipskartonplaten (gyproc). Het onderliggende materiaal achter deze gipskartonplaten is niet waarneembaar. Er werd geen staalname uitgevoerd van dit onderliggende materiaal, waardoor de aanwezigheid van asbest in de onderliggende wandafwerking niet kan worden uitgesloten. Ondanks een negatief analyseresultaat van het waarneembare pleisterwerk van de wanden, is, omwille van de vastgestelde aanwezigheid van asbesthoudend pleisterwerk in het plafond, bij ingrijpende werken aanvullend destructief asbestonderzoek met bijkomende staalnames vereist op zowel de gelijkvloerse verdieping als op de eerste verdieping.</p>

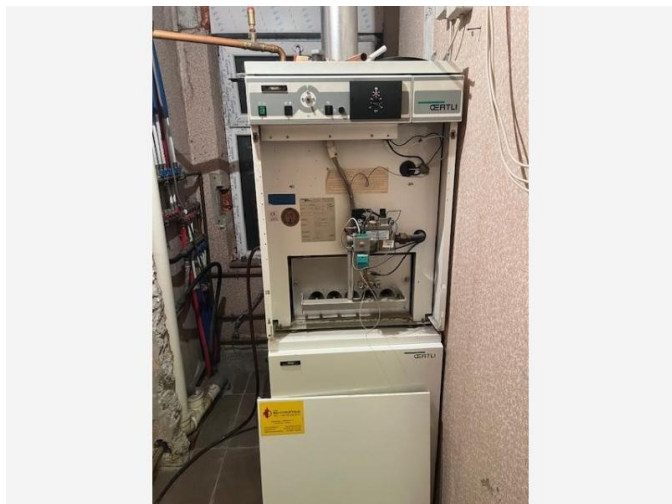
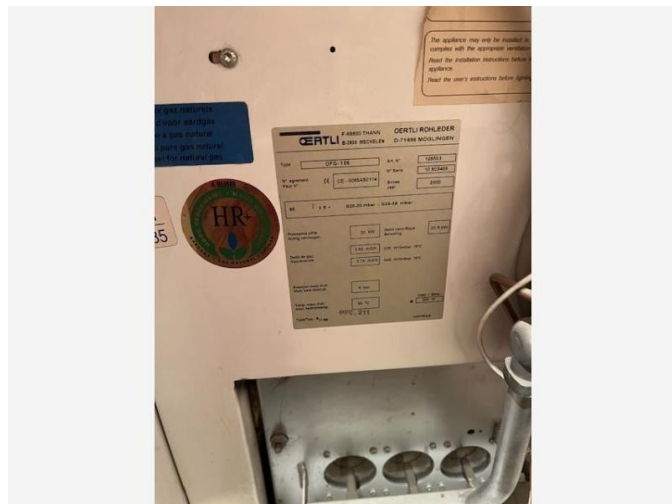
Beschrijving	Notitie	Terug te vinden op plannen
Fiche 11: stookketel	De stookketel heeft een fabricatiejaar van 2000. Alle zichtbaar toegankelijke buitenelementen worden als niet-asbestverdacht beschouwd. De binnenzijde van de ketel en achterliggende componenten zijn niet waarneembaar zonder demontage. Eventuele asbesttoepassingen kunnen hierdoor niet worden uitgesloten.	Plan 1.1: Gelijksvloer
Fiche 12: Dakbedekking	Kunststof golfplaten geen aanwijzingen voor asbest.	Plan 1.2: 1ste Verdiep
Fiche 13: onderdak	De onderdakconstructie bestaat uit een aluminium gecacheerde minerale wol isolatie (glaswol), gevolgd door een zwarte schuimachtige isolatielaag. De samenstelling van de achterliggende dragende of afsluitende laag kon niet worden vastgesteld wegens gebrek aan visuele toegankelijkheid. Geen indicaties van asbesthoudende materialen vastgesteld op de zichtbare delen.	Plan 1.2: 1ste Verdiep
Fiche 14: rookgaskanalen	Metalen rookgaskanaal. Zichtbare delen zijn niet asbestverdacht. De samenstelling van niet-zichtbare interne of achterliggende afdichtingen is niet waarneembaar, waardoor asbesttoepassingen niet volledig kunnen worden uitgesloten.	Plan 1.1: Gelijksvloer

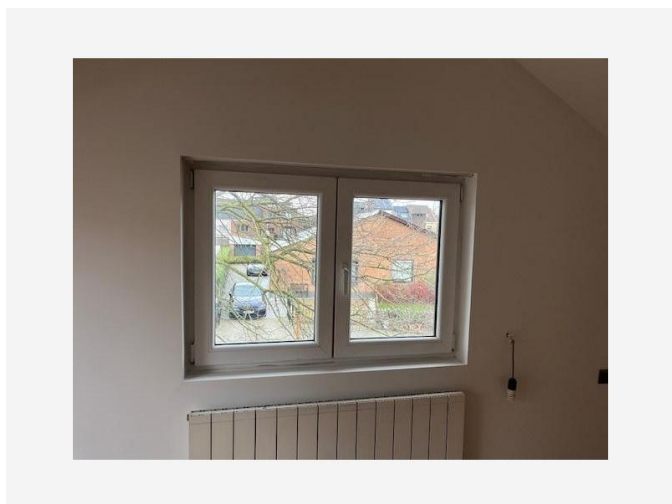
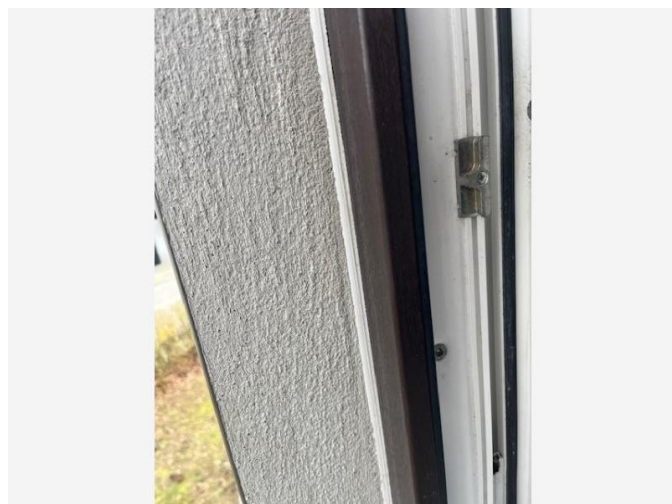
Fiche 15: Afdichtingsmateriaal	Afdichtingsmateriaal aan schrijnwerk en beglazing recent, geplaatst bij renovatie . Recent materiaal (zoals siliconen), niet asbestverdacht, aanwezig bij alle ramen en deuren	Plan 1.1: Gelijksvloer Plan 1.2: 1ste Verdiep
Fiche 16: Dakbedekking-Tunhuis	metalen golfplaten niet asbestverdacht	Plan 2.1: Garage+Tuinhuis plan
