Asbestinventarisatetest

Rooigemlaan 37, 9000 Gent

Attestnummer : **20260428-000274.000**

Uitgegeven op : **28.04.2026**

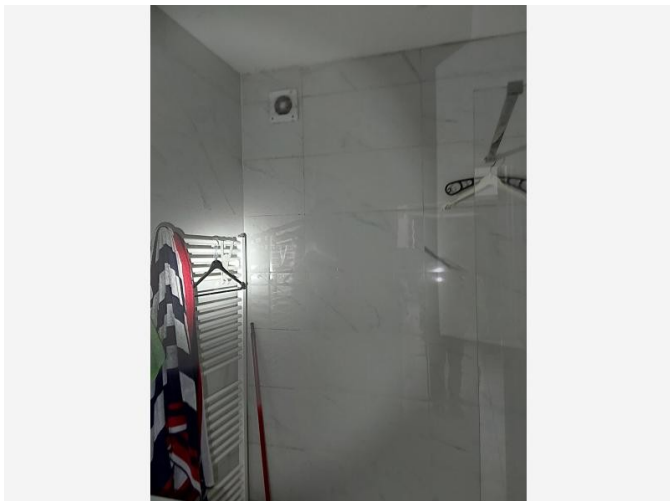
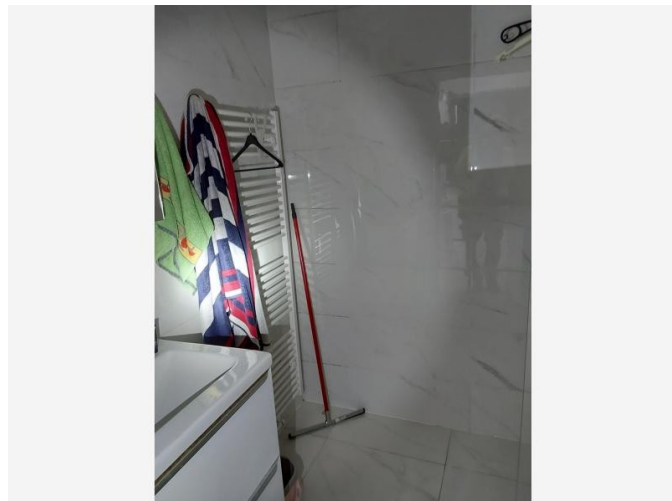
Fiche 1: tegelijm niet te bemonsteren zonder destructief onderzoek

Geen vrije te bemonsteren lijm gespot. Tegelijm kan asbesthoudend zijn. Een destructief onderzoek kan uitsluitel brengen.

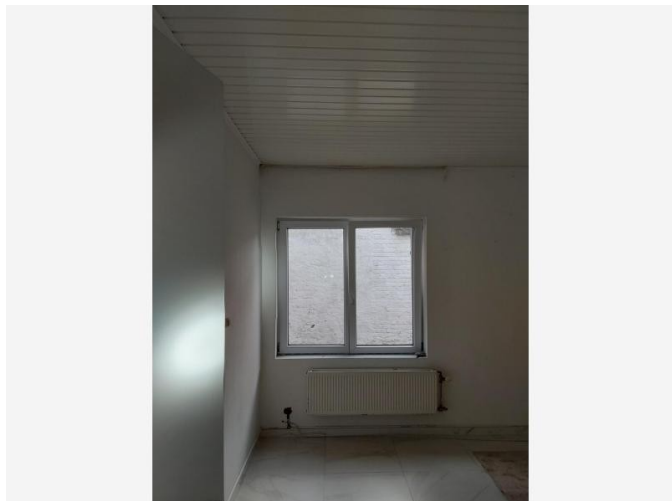
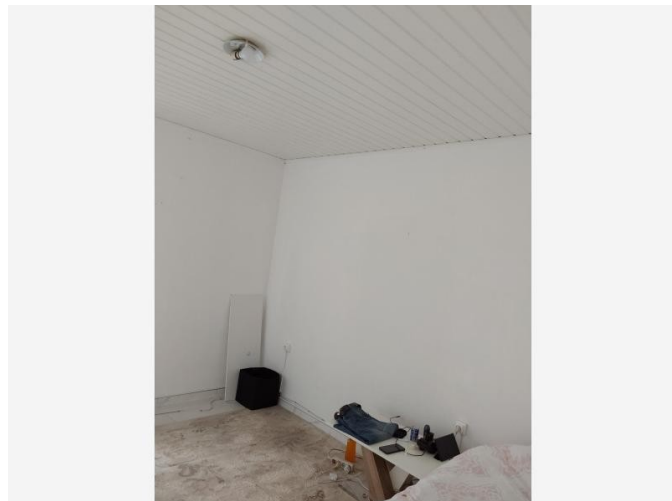
Fiche 2: Niet waarneembare toepassingen achter alle plafonds

PVC/HOUT/gyproc bevat geen asbest.

De deskundige kan geen uitspraak doen over onderliggende materialen .

Daarbij kan een aanvullend destructief onderzoek uitsluitel bieden .

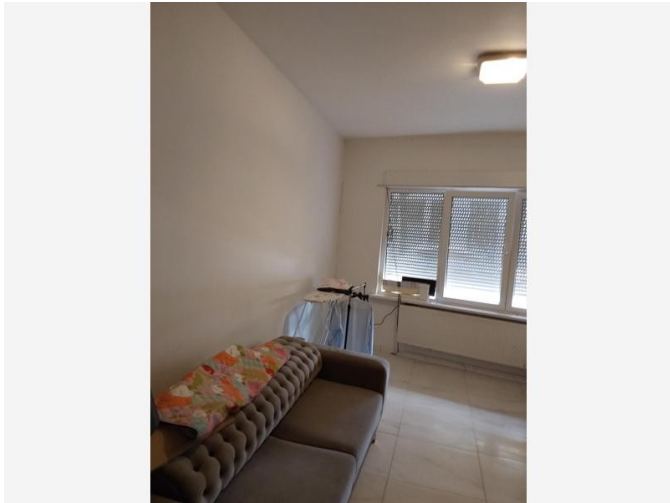
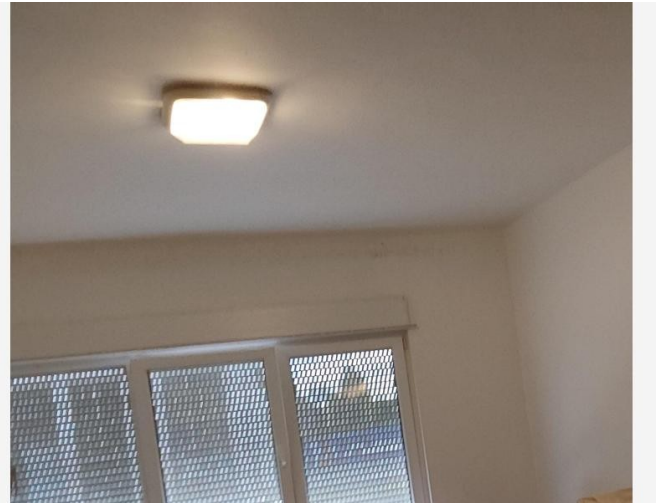
Geen asbest

Beschrijving	beploistering op de plafonds
Omgeving	Binnen
Primaire drager	Plafond
Bindmiddel van materiaal	Gips - kalk
Gebondenheid op basis van bindmiddel	Niet-hechtgebonden
Hoeveelheid (oppervlakte - dikte - aantal)	• 88,00 m ² - 1,00 cm - 1 stuk
Totaal volume	0,88 m ³
Identificatiemethode	De asbestdeskundige gebruikt een bestaande laboanalyse als bewijsdocument met bevestiging door vaststelling en expertise.
Destructieve handeling voor identificatie	Nee
Opmerking	Deze oppervlakte is een berekende schatting . Er worden geen rechten verleend aan deze oppervlakten. De dikte is een schatting die voorkomt uit de monsterplaatsen en is daarom niet altijd representatief. staalname in nr 41 extrapolatie

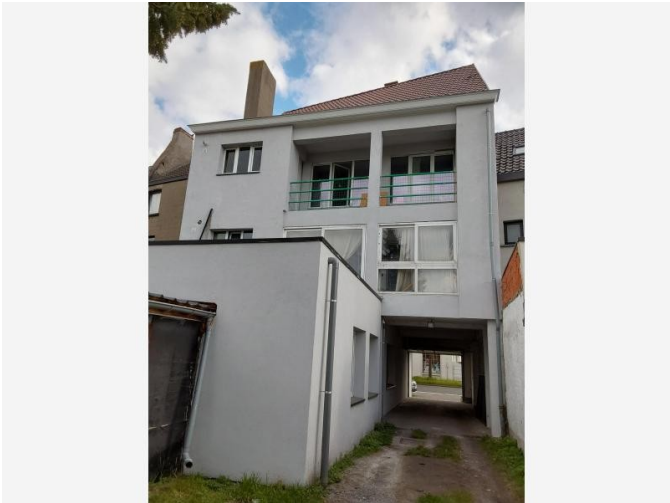
Fiche 4: crepie gevel

Geen asbest

Beschrijving	crepie gevel
Omgeving	Buiten
Primaire drager	Wand buitenschil
Bindmiddel van materiaal	Cement
Gebondenheid op basis van bindmiddel	Hecht
Hoeveelheid (gewicht - aantal)	• 250,00 kg - 1 stuk
Totaal gewicht	250,00 kg
Identificatiemethode	De asbestdeskundige gebruikt een bestaande laboanalyse als bewijsdocument met bevestiging door vaststelling en expertise.
Destructieve handeling voor identificatie	Nee
Opmerking	Gemeenschappelijke delen. Extrapolatie met nr 41

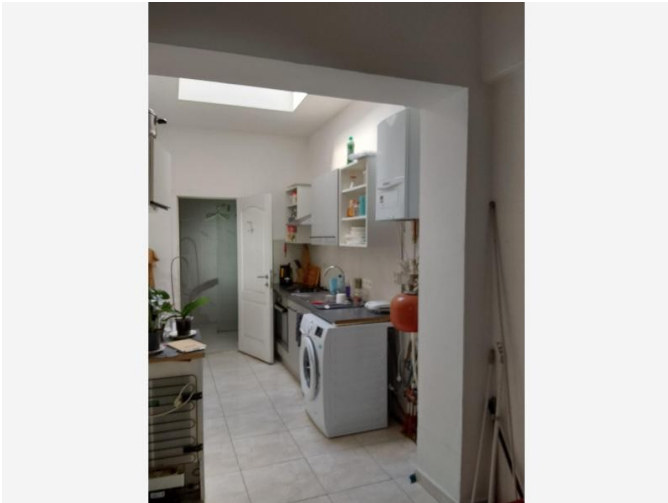
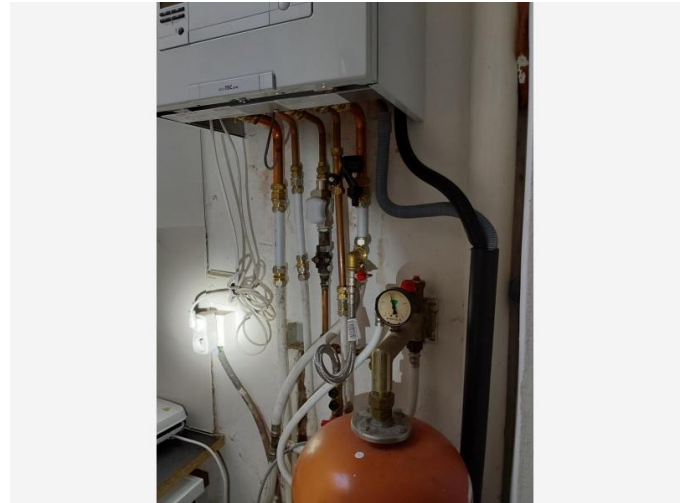
Geen asbest

Beschrijving	beploistering op de muren
Omgeving	Binnen
Primaire drager	Binnenwand
Bindmiddel van materiaal	Gips - kalk
Gebondenheid op basis van bindmiddel	Niet-hechtgebonden
Hoeveelheid (oppervlakte - dikte - aantal)	• 220,00 m ² - 1,00 cm - 1 stuk
Totaal volume	2,20 m ³
Identificatiemethode	De asbestdeskundige gebruikt een bestaande laboanalyse als bewijsdocument met bevestiging door vaststelling en expertise.
Destructieve handeling voor identificatie	Nee
Opmerking	Deze oppervlakte is een berekende schatting . Er worden geen rechten verleend aan deze oppervlakten. De dikte is een schatting die voorkomt uit de monsterplaatsen en is daarom niet altijd representatief. staalname in nr 41 extrapolatie

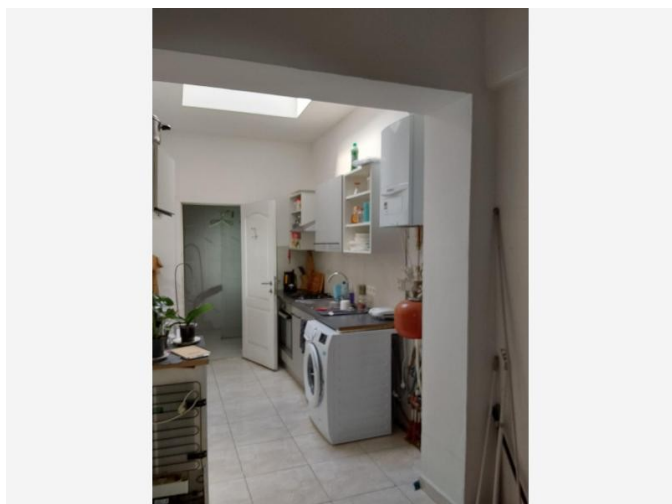
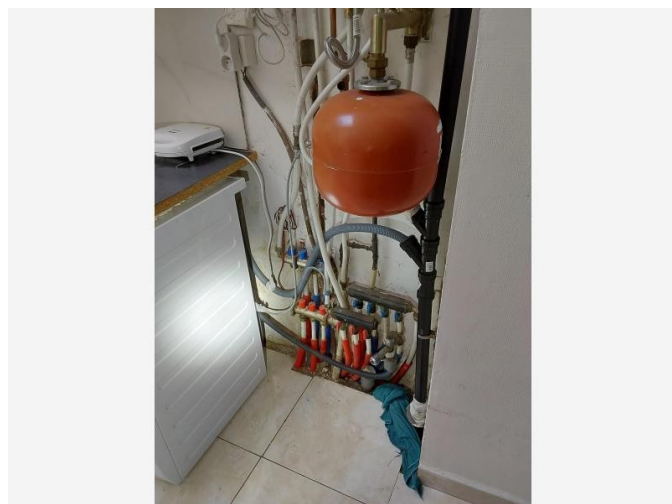
Beschrijving	Notitie	Terug te vinden op plannen
Fiche 6: Dakbedekking epdm	-	Plan 1.4: rooigemaal
Fiche 7: materialen aan de stookketel	De zichtbare materialen rondom de stookketel zijn niet asbestverdacht.	Plan 1.1: App 37
Fiche 8: afdichtingsmateriaal aan schrijnwerk	-	-

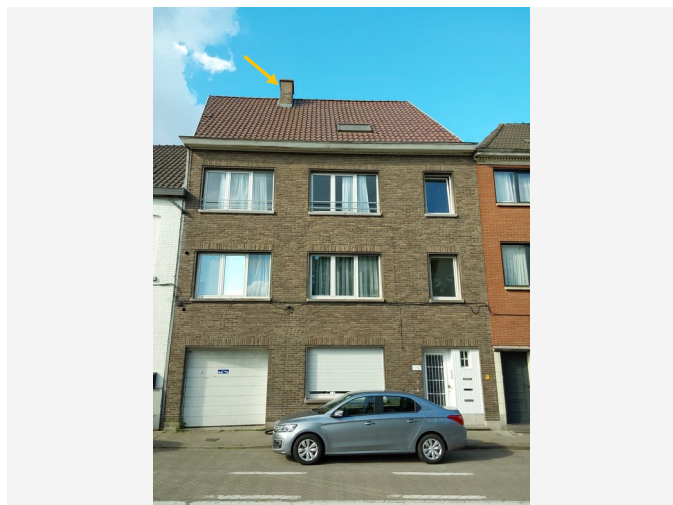
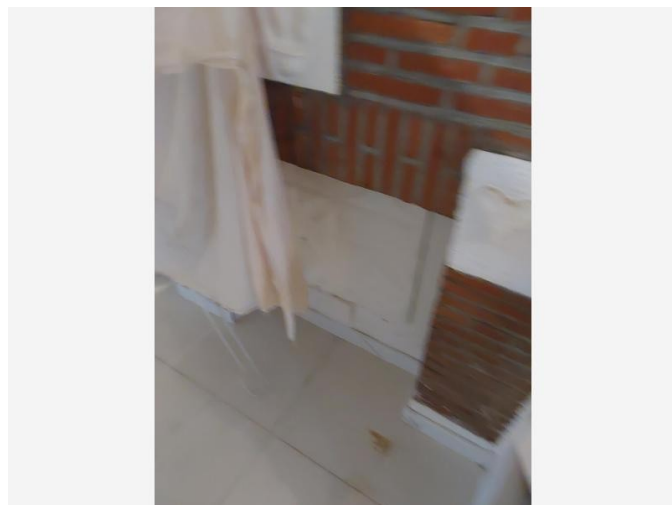
Beschrijving	Notitie	Terug te vinden op plannen
Fiche 9: schouwpijp	Door de hoogte niet in de schouw kunnen kijken (meer dan 3.5 m) en vermits beneden de schouw aangesloten is, niet in de schouwpijp kunnen kijken om te zien of er asbest materialen aanwezig zijn.	Plan 1.1: App 37
Fiche 10: materialen onder de dakbedekking	onder de epdm alles afgewerkt	-
