Asbestinventarisatetest

Wazenaarstraat 1C, 9050 Gent

Attestnummer : 20260703-000311.000

Uitgegeven op : 03.07.2026

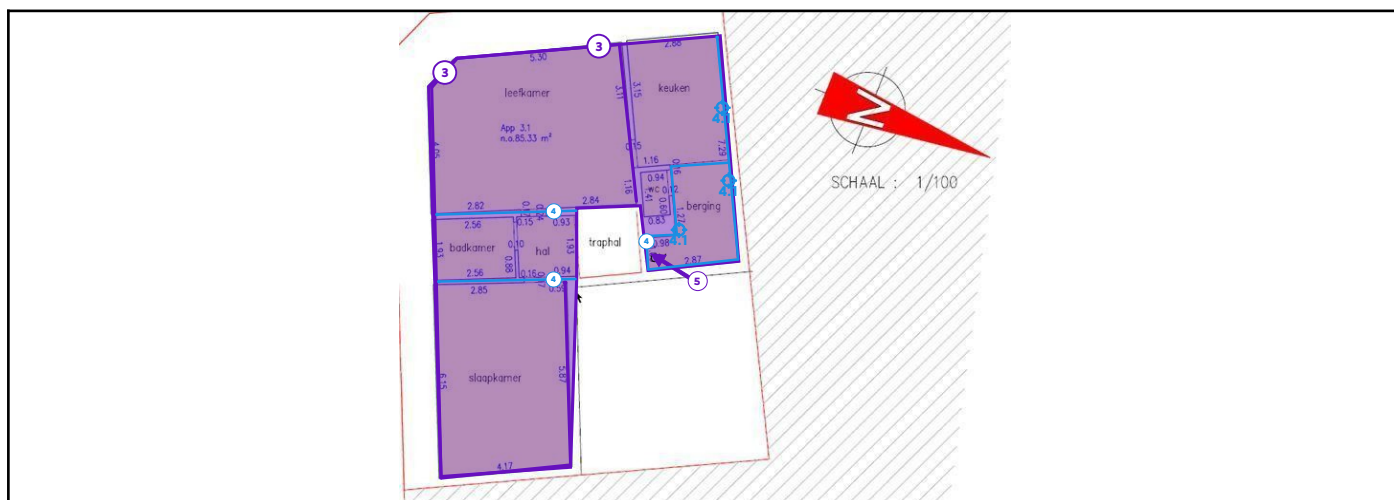
Plan 1.1: Grondplan appartement

Beschrijving	Type	Actie
3. Plafonds en muren bestaande uit voorzetpanelen	Advies	-
4. Pleisterwerk wanden	Geen asbest	-
4.1 Code: WAZENAARSTR1C-01	Mengmonster	-
5. CV-ketel (niet verdacht)	Overige ruimte of materiaal	-

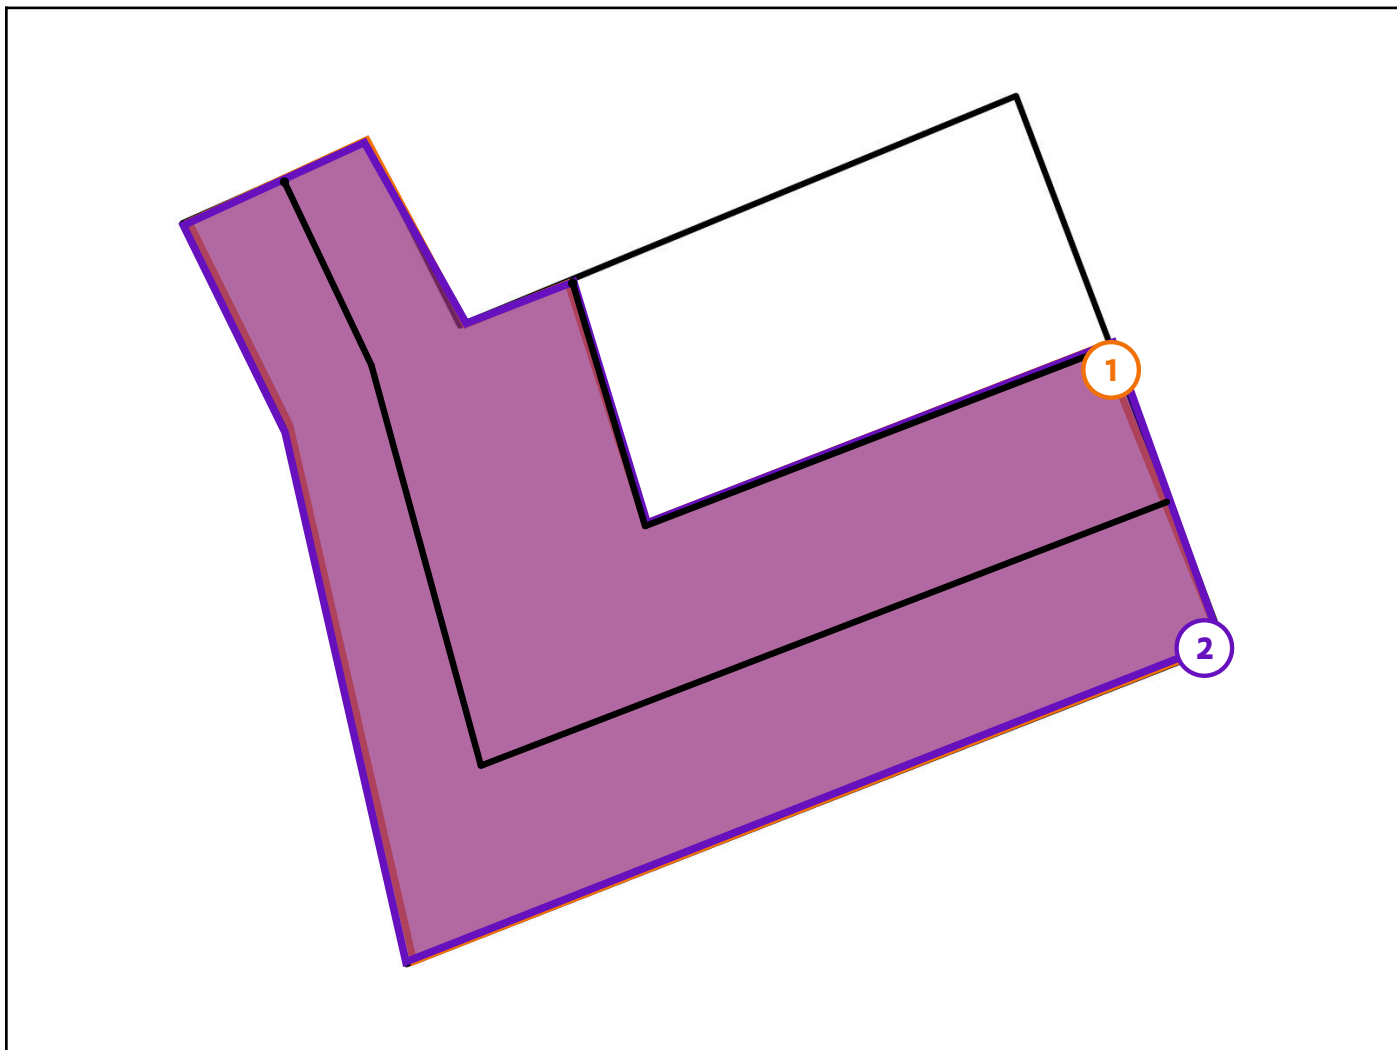
Plan 1.2: Dakenplan

Beschrijving	Type	Actie
1. Dak bestaande uit leien	Asbestmateriaal	Verwijderen
2. Onderdak (niet waarneembaar)	Beperking	-

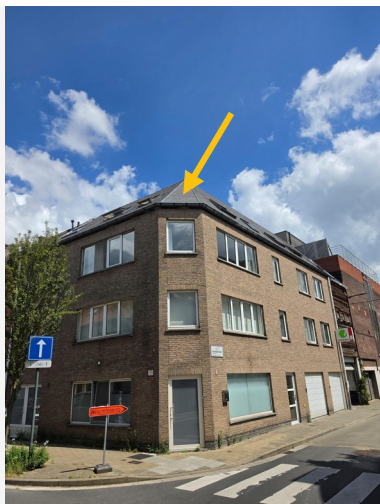
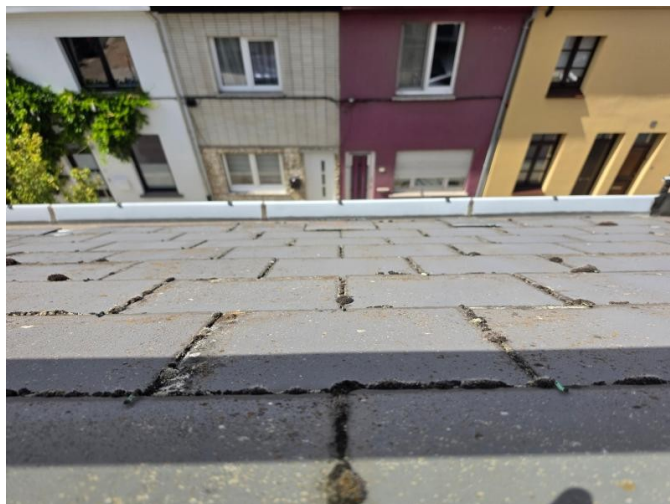
Het asbestmateriaal valt onder de mijlpaal van 2034.

Eindbeoordeling materiaalrisico

Verhoogd materiaalrisico en/of verhoogde kans op vezelvrijgave

Gebondenheid	Categorie 1: hechtgebonden in oorsprong
Asbestsoort (vezeltype)	Crocidoliet aanwezig
Asbestconcentratie	Laag (< 50%)
Afschermingsgraad van het gehele materiaal	Geheel of deels vrij aan de buitenlucht, maar geen contact met binnenlucht
Toestand van het materiaal	Matig beschadigd, matig verweerd

Beschrijving	Dak bestaande uit leien
Omgeving	Buiten
Primaire drager	Schuin dak
Asbestmateriaal	Dak- en gevelbekleding - Lei, shingle
Bindmiddel van asbestmateriaal	Cement
Gebondenheid op basis van bindmiddel	Hecht
Hoeveelheid (oppervlakte - aantal)	<ul style="list-style-type: none">• 165,00 m² - 1 stuk
Totale oppervlakte	165,00 m ²
Eenvoudig bereikbaar	Ja
Bevestigingswijze	<ul style="list-style-type: none">• Geklemd• Genageld, geniet
Identificatiemethode	<p>De asbestdeskundige beoordeelt het materiaal als asbestverdacht en dus asbesthoudend, en dit zonder monstername.</p> <p>Motivatie: De materialen behoren niet toe aan de eigenaar voor wie de asbestdeskundige de asbestinventaris uitvoert.</p>
Destructieve handeling voor identificatie	Nee
Opmerking	De hoeveelheid is een zo nauwkeurig mogelijke opmeting. Hieraan kunnen evenwel geen rechten worden ontleend.

Verwijderen

- Verwijder dit asbestmateriaal zo snel mogelijk. Volg de toestand goed op.
- Hemelwater dat afspoelt van asbestcement daken of gevels kan asbestdeeltjes bevatten. Gebruik het enkel voor gesloten circuits (bv. spoelen toiletten). Reinig na het vervangen van het dak of de gevel de dakgoten en regenwaterput of -ton om asbesthoudend sediment of slib te verwijderen

- Eenvoudige handelingen: mag via doe-het-zelf of door werknemer(s) met opleidingsattest eenvoudige handelingen
Deze toepassing kan door een aannemer die over een opleidingsattest eenvoudige handelingen beschikt of door een particulier (doe-het-zelf), verwijderd worden indien er geen verhoogd risico op vrijgave van asbestvezels (max. concentratie 0,01 vezels/cm³ - CODEX Art. VI.3-54) ontstaat en de toepassing voorafgaand wordt gefixeerd/bevochtigd; de individuele elementen zonder machinale werktuigen (boormachine, slijpschijf, hogedrukreiniger,...) en zonder breken of gooien een voor een losgemaakt worden; en ten slotte dubbel en luchtdicht verpakt weggevoerd worden naar een erkend afvalpunt (recyclagepark).

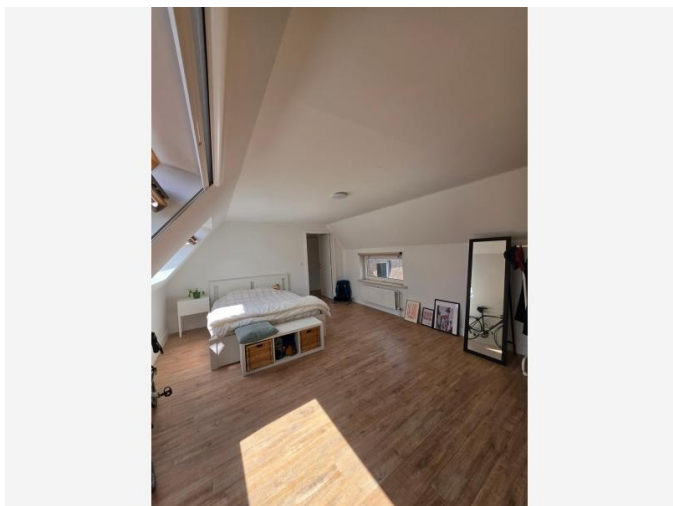
Tijdelijke beperking

Reden: Niet waarneembaar

Uitleg van de asbestdeskundige: Het onderdak is niet waarneembaar. Op dit ogenblik kan hiervoor in de databank geen adviesfiche voor opgesteld worden.

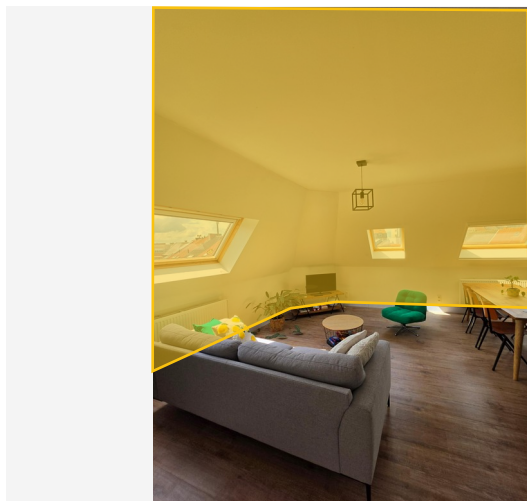
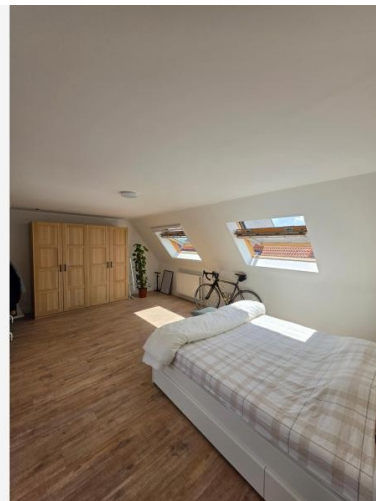
Fiche 3: Plafonds en muren bestaande uit voorzetpanelen

Alle plafonds en verschillende wanden in het appartement bestaan uit niet-asbestverdachte voorzetpanelen.

Basis voor advies	De asbestdeskundige beoordeelt het materiaal als niet-asbestverdacht.
-------------------	---

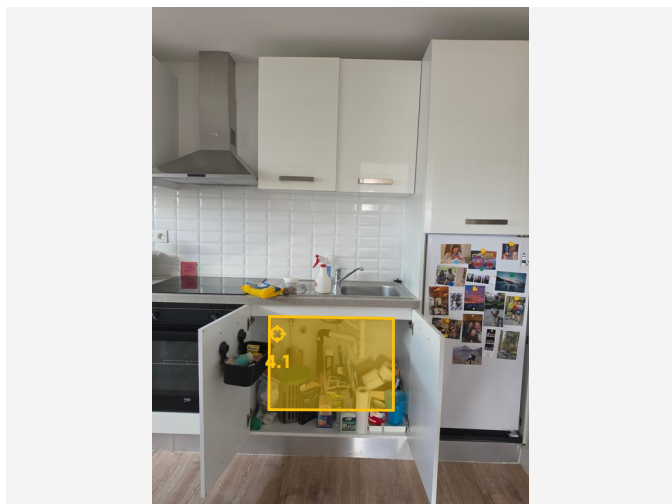
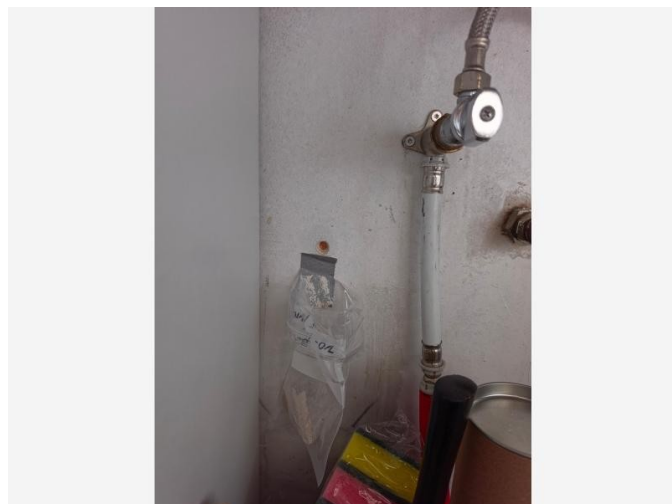
Fiche 4: Pleisterwerk wanden

Geen asbest

#	Type	Referentie	Resultaat
4.1	Mengmonster	WAZENAARSTR1C-01	Geen asbest

Beschrijving	Pleisterwerk wanden
Omgeving	Binnen
Primaire drager	Binnenwand
Bindmiddel van materiaal	Gips - kalk
Gebondenheid op basis van bindmiddel	Niet-hechtgebonden
Hoeveelheid (oppervlakte - dikte - aantal)	• 70,00 m ² - 1,00 cm - 1 stuk
Totaal volume	0,70 m ³
Identificatiemethode	Een monstername door de asbestdeskundige met laboanalyse door een asbestlabo.
Destructieve handeling voor identificatie	Nee
Opmerking	De hoeveelheid is een zo nauwkeurig mogelijke opmeting. Hieraan kunnen evenwel geen rechten worden ontleend. Waar mogelijk, wordt staalname uitgevoerd conform het inspectieprotocol: in een droge ruimte zoals een slaapkamer, in een natte ruimte zoals een keuken of badkamer, in een traphal en in een stookruimte.
