Attestnummer : 20241219-000368.000

Zone 1: appartement

Plan 1.1: Appartement GLV

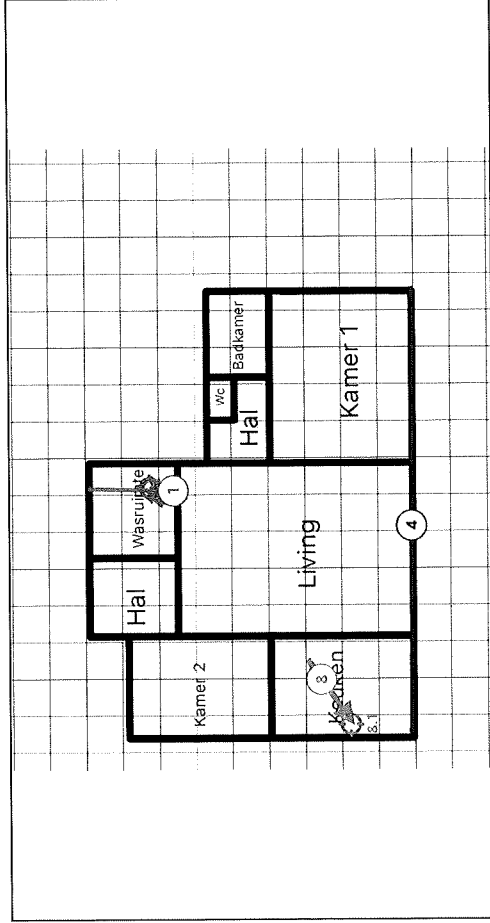
Plan 1.3: Appartement GLV

Beschrijving	Type	Asbestmateriaal	Actie
1. Leidingisolatie (staaliname)			Dringend verwijderen
1.1 Code: 03	Mengmonster	-	-
1.2 Code: 04	Mengmonster	-	-
4. Kit ramen	Advies	-	-
8. Ontdreuningsplaat spoelbak (monstername)	Geen asbest	-	-
8.1 Code: 05	Puntmonster	-	-

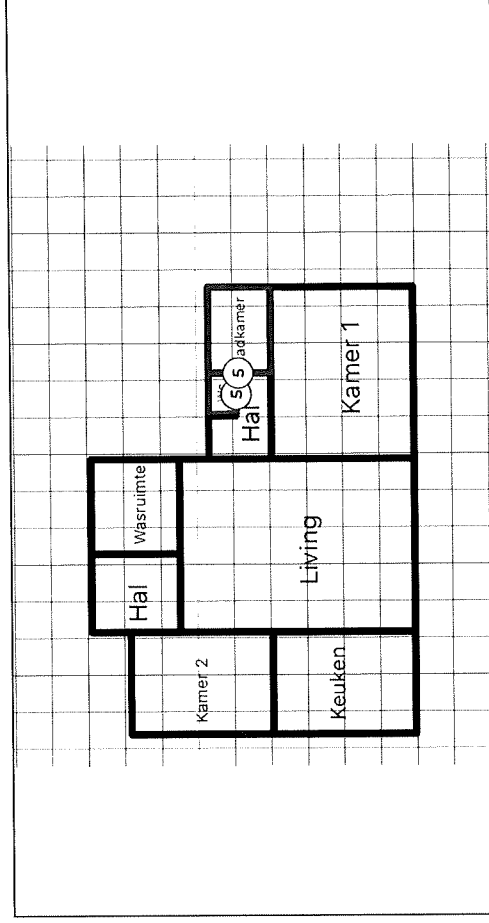
Plan 1.4: Appartement GLV

Beschrijving	Type	Actie
5. Tegellijn niet zichtbaar	Advies	-

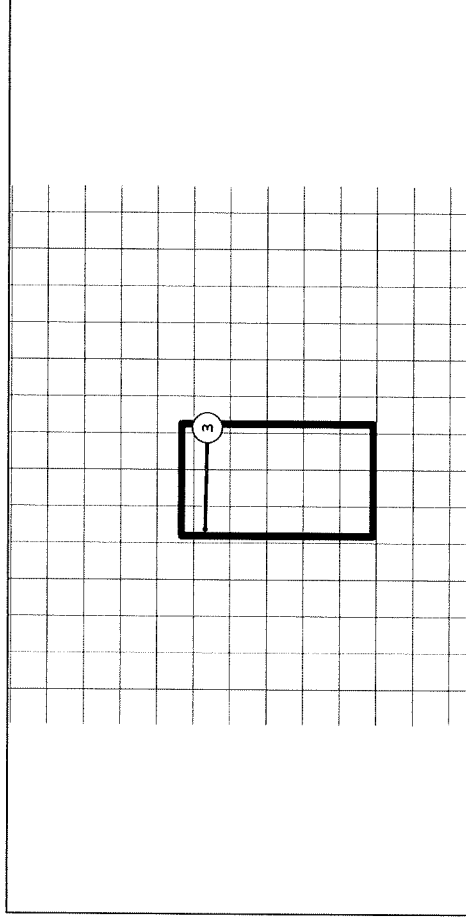
Plan 1.6: Appartement berging-1

Beschrijving	Type	Actie
3. Leidingisolatie behoort tot de gemeenschappelijke delen	Advies	-

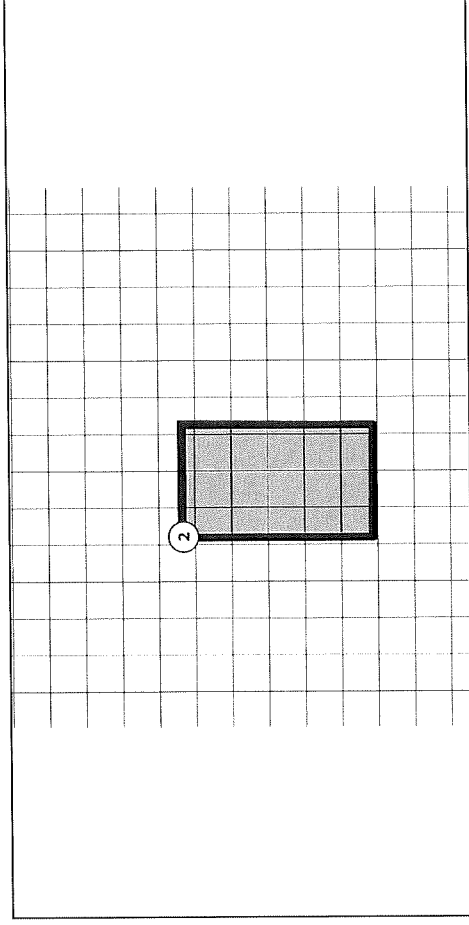
Plan 1.8: Appartement berging-1

Beschrijving	Type	Actie
2. Materiaal in opslag	Beperking	-

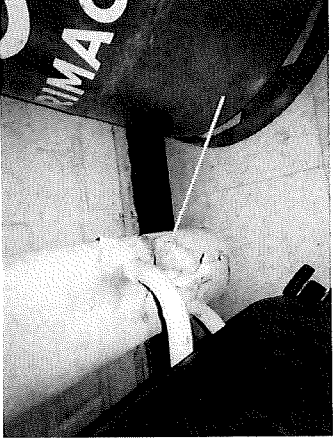
Fiche 1: Leidingisolatie (staalnaam)

Het asbestmateriaal valt onder de mijlpaal van 2034.

Bringend verwijderen

Eindbeoordeling materiaalisico	Hoog materiaalisico en/of hoge kans op vezelvrijgave
--------------------------------	--

Gebondenheid	Categorie 2: niet-hechtgebonden met matrix
Asbestsoort (vezeltype)	Alleen chrysotiel
Asbestconcentratie	Hoog ($\geq 50\%$)
Afshermingsgraad van het gehele materiaal	Geheel of deels (ook) vrij aan de binnenlucht
Toestand van het materiaal	Matig beschadigd, matig verveerd

#	Type	Referentie	Resultaat
1.1	Mengmonster	03	Chrysotiel
1.2	Mengmonster	04	Chrysotiel

Beschrijving	Leidingsisolatie (staalnaam)
Omgeving	Binnen
Primaire drager	HVAC infrastructuur en uitrusting
Asbestmateriaal	In-situ afwerkingslagen - Thermische isolatie
Bindmiddel van asbestmateriaal	Gips - kalk
Gebondenheid op basis van bindmiddel	Niet-hechtgebonden
Hoeveelheid (lengte - omtrek - dikte - aantal)	<ul style="list-style-type: none">6,00 m - 60,00 cm - 1,00 cm - 1 stuk
Totaal volume	0,036 m ³
Eenvoudig bereikbaar	Ja
Bevestigingswijze	<ul style="list-style-type: none">Verijmd, ingegoten, versmeerd
Identificatiemethode	Vaststelling met monstername
Destructieve handeling voor identificatie	Nee
Opmerking	De vermelde lengtes, omtrekken en diktes betreffen een beredeerde schatting. Er worden geen rechten verleend aan deze lengtes, omtrekken en diktes. De dikte is een schatting die voortkomt uit de monsterplaatsten en is daarom niet altijd representatief. Er werden mengmonsters genomen volgens de richtlijnen van het inspectieprotocol. Er kunnen bijkomende stalen genomen worden om bepaalde zones uit te sluiten

- Sluit de ruimte luchtdicht af en vermijd het betreden van de ruimte.
- Scherm in afwachting van verwijdering het asbestmateriaal af van luchtstromingen en verstoring; bijvoorbeeld door het te verpakken, te fixeren, af te dekken, signalisatie - afbakening aan te brengen, ...
- Verwijder dit asbestmateriaal zo snel mogelijk. Volg de toestand goed op.

- Hermetische zone (erkend asbestverwijderaars)
HZ Erkend asbestverwijderaar : Gipsisolatie wordt losgesneden van dragermateriaal (leiding), asbesthoudend gips zal gemakkelijk verbrokelen en is losgebonden. Om geen asbestvezels te verspreiden naar de omgeving, dient dit in hermetische zone verwijderd te worden.

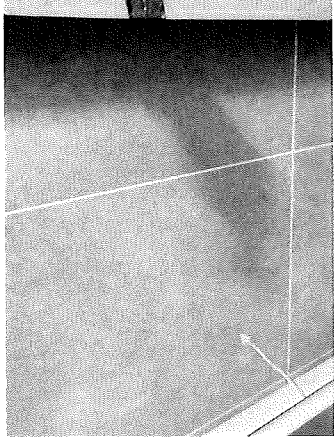
Fiche 5: Tegelijm niet zichtbaar

In het inspectieprotocol is een monstername van tegelijm verplicht om dit te identificeren als niet-asbesthoudend. Er waren geen facturen ter beschikking die bevestigen dat de tegels na 2001 waren geplaatst. Er waren geen bestaande beschadigingen aan de wandtegels om de lijm voldoende te kunnen inspecteren. Om dit af te toetsen is het aangewezen om bij eventuele renovatiewerken aan de tegels verder onderzoek/staalname te laten uitvoeren ter controle.

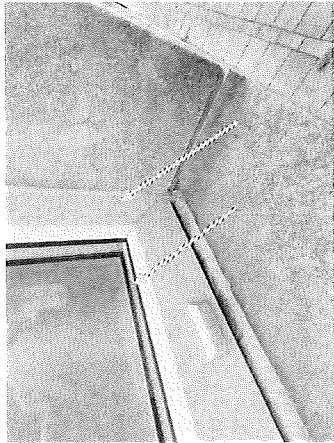
Fiche 4: Kit ramen

De gebruikte siliconen kit is niet asbestverdacht

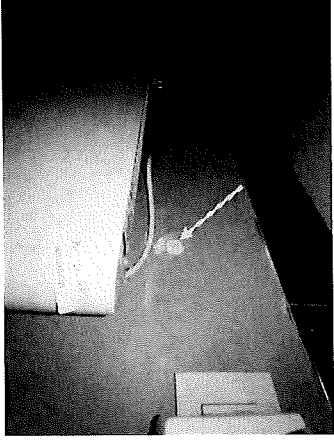
Fiche 7: Muurpleister

Geen asbest

#	Type	Referentie	Resultaat
71	Mengmonster	01	Geen asbest

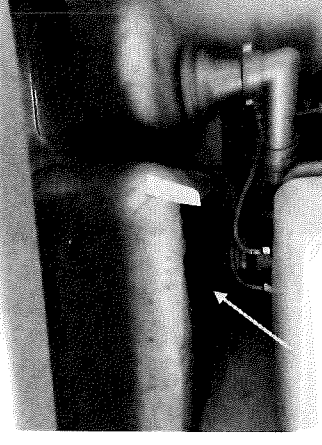
Fiche 8: Ontdreningsplaat spoelbak (monstername)

Geen asbest

#	Type	Referentie	Resultaat
8.1	Puntmonster	05	Geen asbest

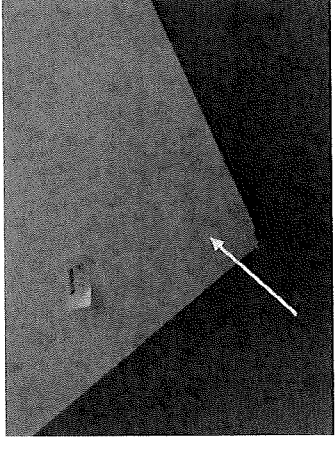
Fiche 9: Plafondpleister

Geen asbest

#	Type	Referentie	Resultaat
9.1	Mengmonster	02	Geen asbest
