# Asbestinventarisatetest

Joosstraat 8, 8020 Oostkamp

Attestnummer : 20260422-000292.000

**Asbestveilig** (maar niet asbestvrij)

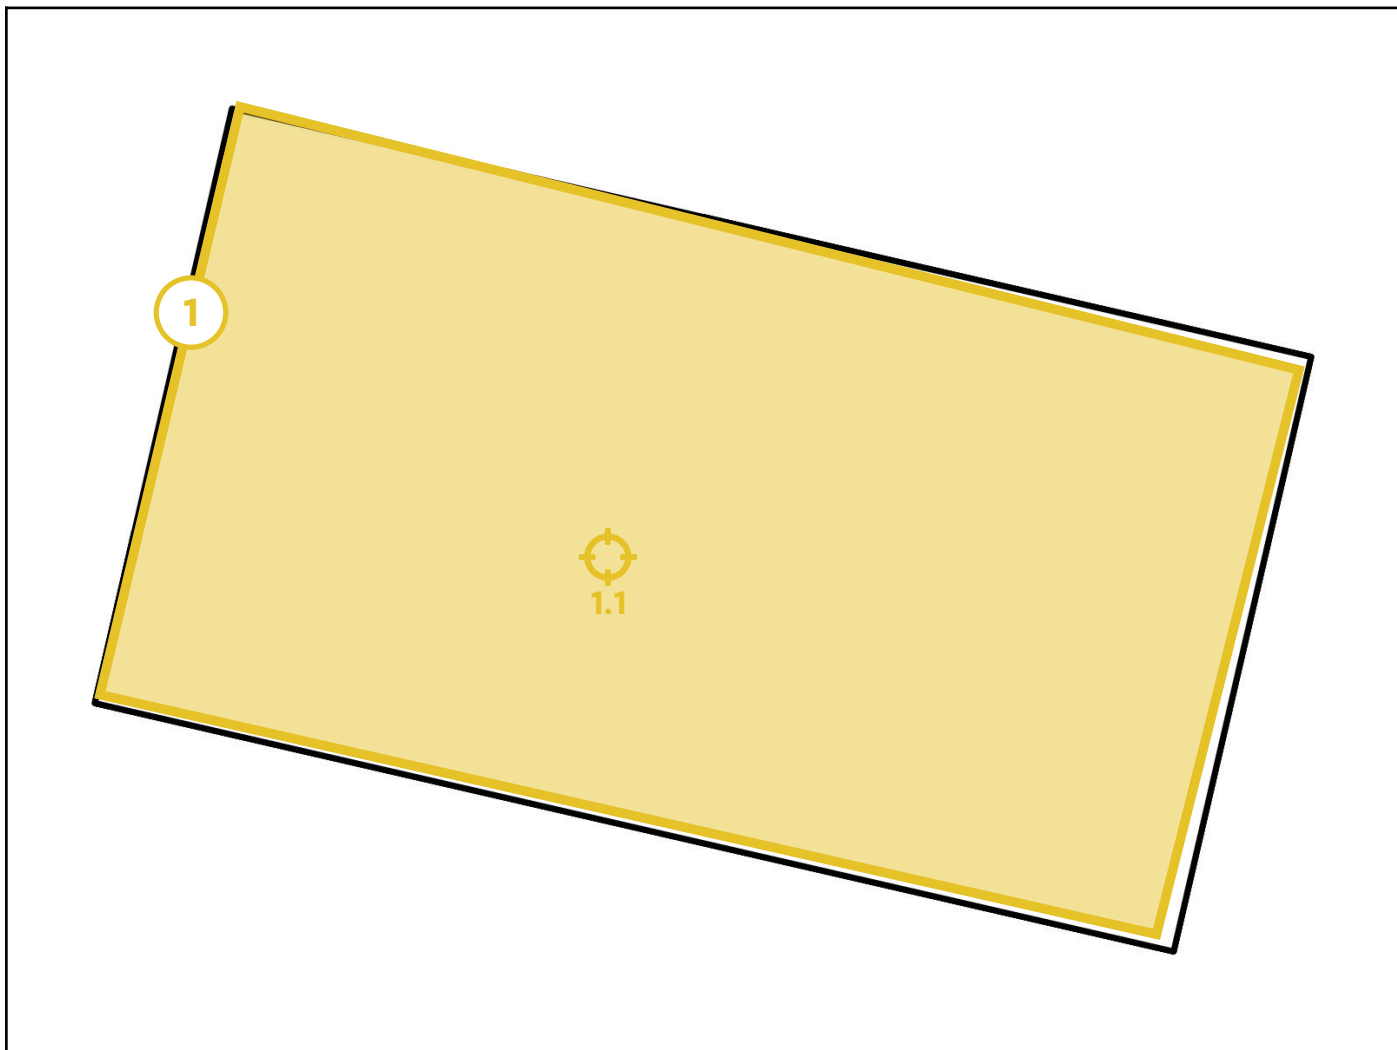
## Plan 1.5: dak

Beschrijving	Type	Actie
1. Onderdak type menuiserie met staalafname	Asbestmateriaal	Zorgvuldig beheren
1.1 Code: menuiserie	Puntmonster	-

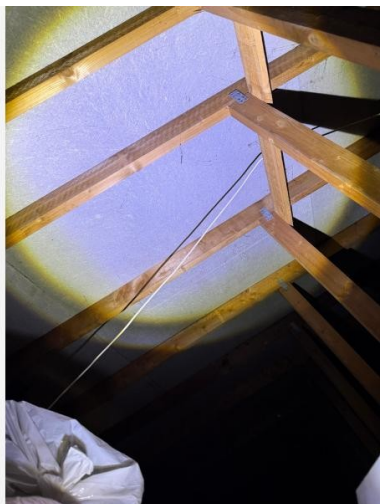
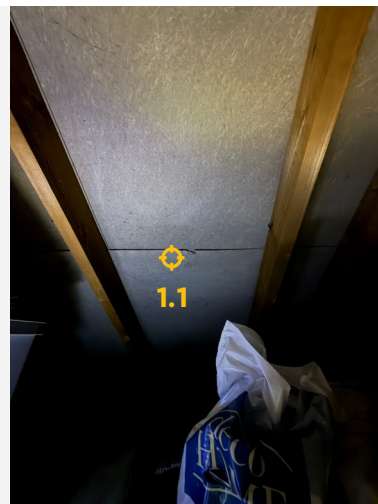
Overzichtsfoto

Detailfoto

Het asbestmateriaal valt onder de mijlpaal van 2040.

Eindbeoordeling materiaalrisico	Laag materiaalrisico en/of verlaagde kans op vezelvrijgave
---------------------------------	--

Gebondenheid	Categorie 1: hechtgebonden in oorsprong
Asbestsoort (vezeltype)	Alleen chrysotiel aanwezig
Asbestconcentratie	Laag (< 50%)
Afschermingsgraad van het gehele materiaal	Geheel of deels vrij aan de binnenlucht, maar geen contact met binnenluchtstromen
Toestand van het materiaal	Licht beschadigd, licht verweerd. Intacte calciumsilicaatplaat of materiaal met categorie 3-gebondenheid

#	Type	Referentie	Resultaat
1.1	Puntmonster	menuiserite	Chrysotiel

<b>Beschrijving</b>	Onderdak type menuiserite met staalafname
<b>Omgeving</b>	Binnen
<b>Primaire drager</b>	Schuin dak
<b>Asbestmateriaal</b>	Plaat, paneel, tablet - Type Menuiserite
<b>Bindmiddel van asbestmateriaal</b>	Cement
<b>Gebondenheid op basis van bindmiddel</b>	Hecht
<b>Hoeveelheid (oppervlakte - dikte - aantal)</b>	<ul style="list-style-type: none"><li>• 180,00 m<sup>2</sup> - 0,35 cm - 1 stuk</li></ul>
<b>Totaal volume</b>	0,63 m <sup>3</sup>
<b>Eenvoudig bereikbaar</b>	Nee <ul style="list-style-type: none"><li>• Het asbestmateriaal is bedekt (uitgezonderd laag verf, coating, behang, kunststof, textiel) en het wegnemen van het bedekkende materiaal kan niet zonder het bedekkende materiaal te beschadigen.</li></ul>
<b>Bevestigingswijze</b>	<ul style="list-style-type: none"><li>• Onbekend</li></ul>
<b>Identificatiemethode</b>	Een monstername door de asbestdeskundige met laboanalyse door een asbestlabo.

Zorgvuldig beheren

- Zorg voor een veilig beheer en verwijder dit asbestmateriaal wanneer het bij werken eenvoudig bereikbaar wordt. Controleer de toestand jaarlijks op wijzigingen.

- Eenvoudige handelingen: mag via doe-het-zelf of door werknemer(s) met opleidingsattest eenvoudige handelingen  
Hechtgebonden asbest:  
Als dit materiaal verwijderd kan worden zonder het te breken, te beschadigen, dan mag met dit met eenvoudige handelingen.  
Vermijd stofvorming en stofverspreiding op elk moment van de werken. Bevochtig of fixeer het materiaal.  
Het gebruik van sneldraaiende werktuigen (boormachine, slijpschijf, hogedrukreiniger) is

- Eenvoudige handelingen: enkel door erkend asbestverwijderaar  
Indien het onderdak zou breken: schakel een erkend asbestverwijderaar in die de verwijderingsmethode zal bepalen.

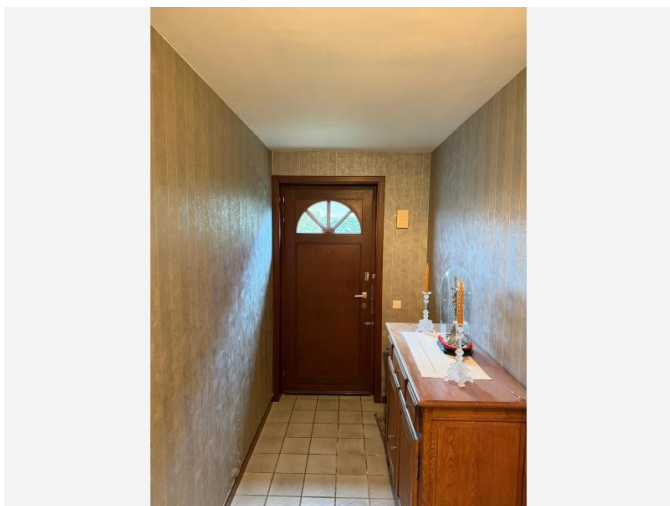
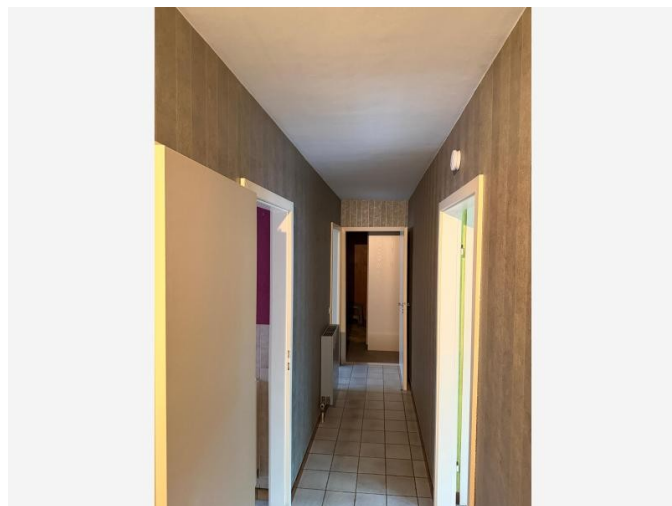
Er werden verlaagde plafonds aangebracht.

De verlaagde plafonds bestaan uit volgende materialen: gipsplaten, hout en kunststof.

De deskundige kan geen uitspraak doen over onderliggende materialen .

Op de dag van de inspectie was het materiaal van de verlaagde plafonds niet definieerbaar. (hout, gipskarton, kunststof...)

De adi is opzoek gegaan naar de smeerlaag van eventuele gipskarton platen. De smeerlagen waren niet waarneembaar.

Daarbij kan een aanvullend destructief onderzoek uitsluitel bieden .

Wees waakzaam bij afbraak.

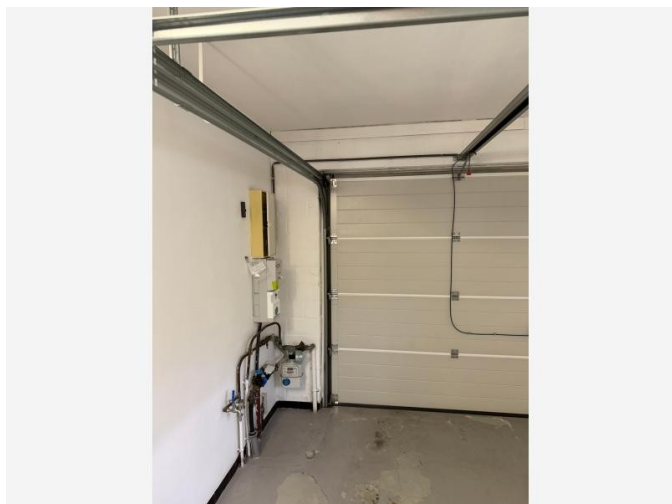
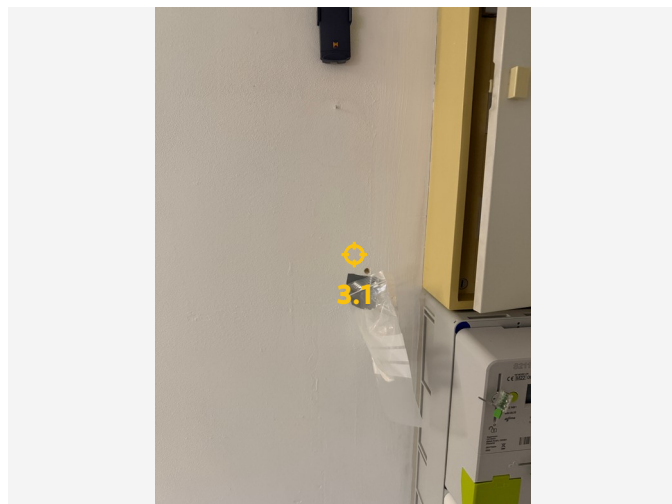
## Fiche 3: Pleisterwerk wand met staalname

Geen asbest

#	Type	Referentie	Resultaat
3.1	Mengmonster	Wandpleister	Geen asbest
