Asbestinventarisatetest

Scheldeveldestraat 12, 9840 Nazareth-De Pinte

Attestnummer : 20260405-000052.000

Uitgegeven op : 05.04.2026

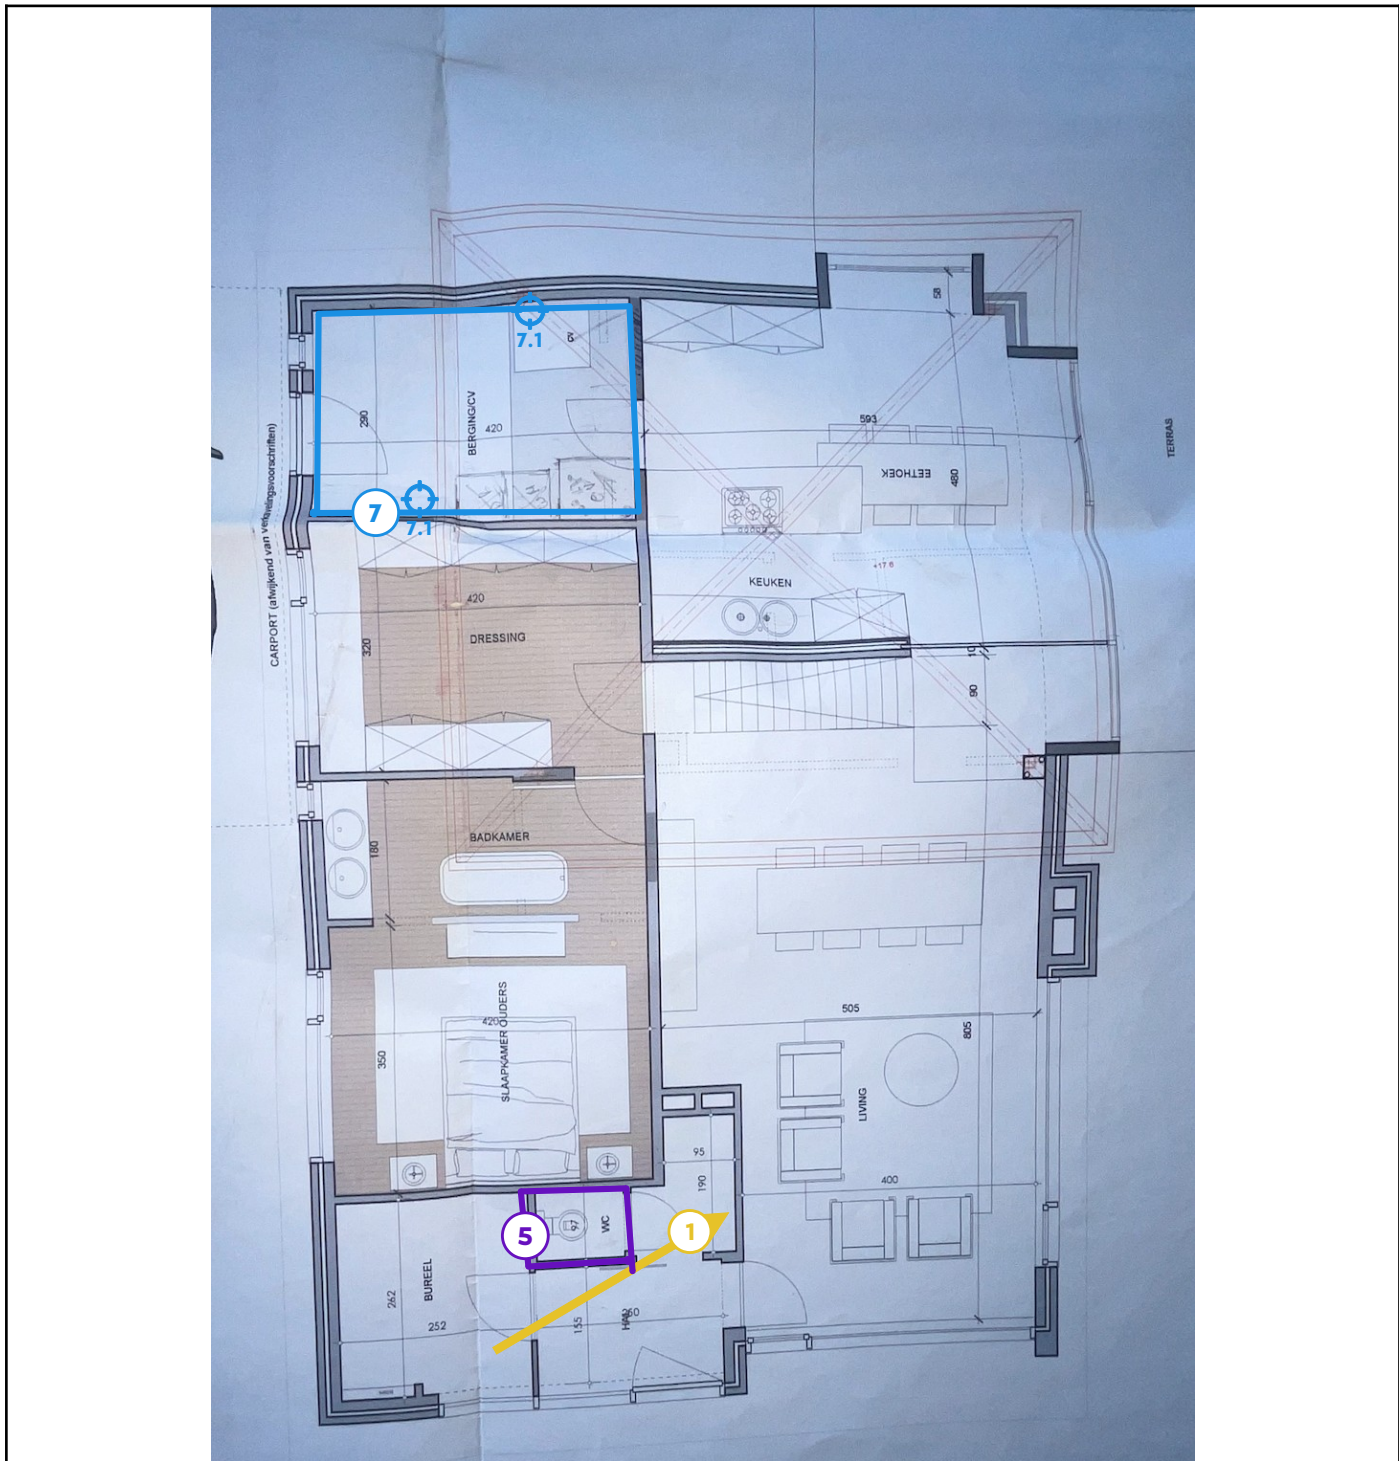
Plan 1.3: Plan woning gvl

Beschrijving	Type	Actie
1. Bakeliet electra verdeelkasten en zekeringkasten.	Asbestmateriaal	Zorgvuldig beheren

5. Lijm achter faiancetegels wc	Advies	-
7. Wanden: cementering	Geen asbest	-
7.1 Code: 102	Mengmonster	-

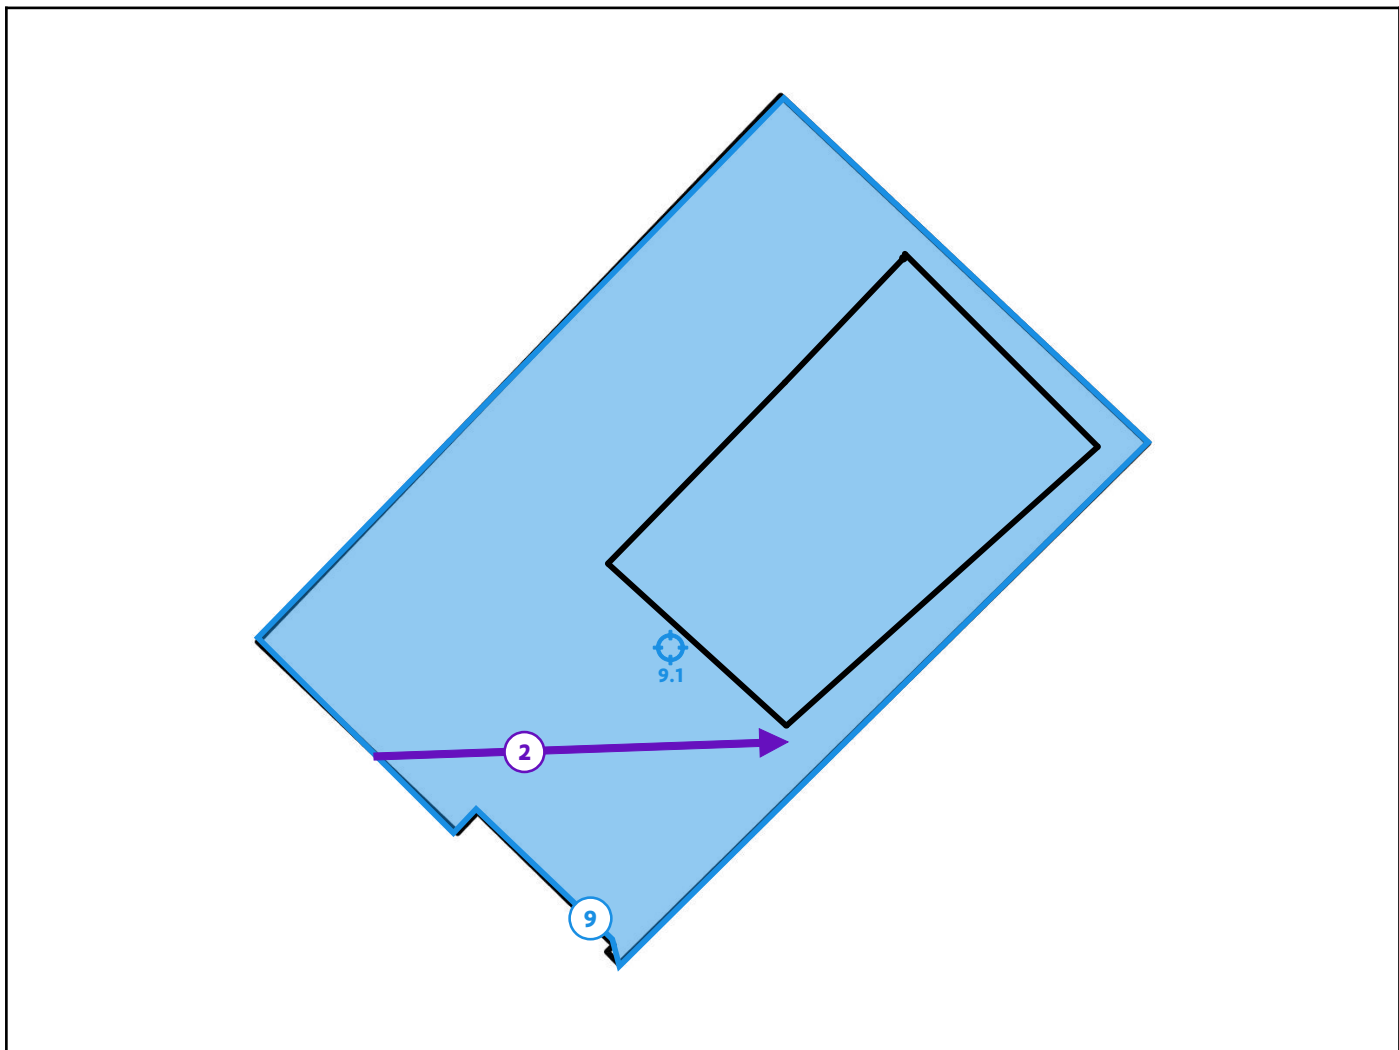
Plan 1.8: Schema dakplan

Beschrijving	Type	Actie
2. Schouw niet inspecteerbaar	Beperking	-
9. Dak: Roofing	Geen asbest	-
9.1 Code: 904	Puntmonster	-

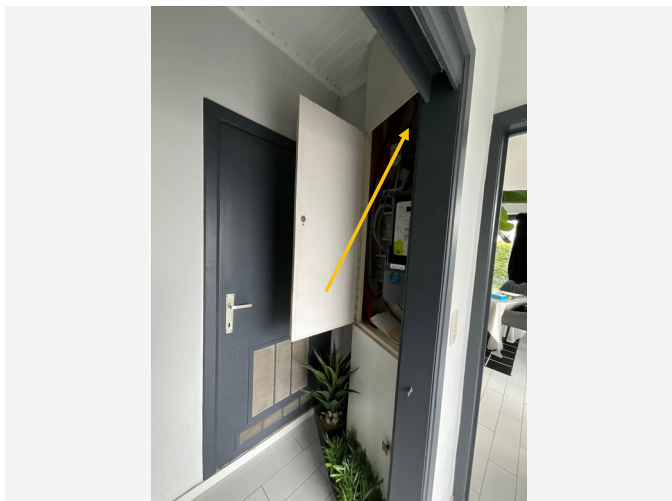
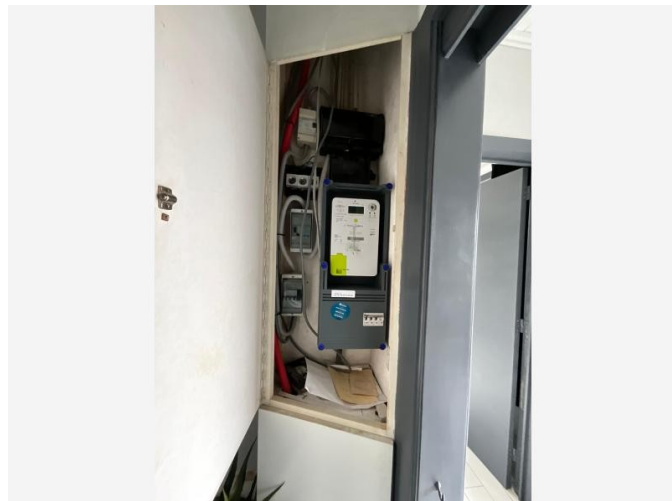
Fiche 1: Bakeliet electra verdeeldozen en zekeringkasten.

Asbestmateriaal

Het asbestmateriaal valt onder de mijlpaal van 2040.

Eindbeoordeling materiaalrisico	Laag materiaalrisico en/of verlaagde kans op vezelvrijgave
---------------------------------	--

Gebondenheid	Categorie 1: hechtgebonden in oorsprong
Asbestsoort (vezeltype)	Crocidoliet aanwezig
Asbestconcentratie	Laag (< 50%)
Afschermingsgraad van het gehele materiaal	Geheel of deels vrij aan de binnenlucht, maar geen contact met binnenluchtstromen
Toestand van het materiaal	Onbeschadigd, niet verweerd

Zorgvuldig beheren

- Zorg voor een veilig beheer. Vermijd het beschadigen van het asbestmateriaal. Controleer de toestand jaarlijks op wijzigingen.
- Voer bijkomende staalname(s) uit.

- Eenvoudige handelingen: mag via doe-het-zelf of door werknemer(s) met opleidingsattest eenvoudige handelingen
Indien u dit als doe-het-zelver wenst te verwijderen dient u de nodige voorzorgsmaatregelen te nemen:
Informeer u op voorhand bij uw plaatselijk recyclagepark welke maatregelen u kunt treffen voor een veilig transport en afgave of ophaling van de asbesttoepassing. De meeste recyclageparken hebben specifieke zakken en beschermkledij ter beschikking.

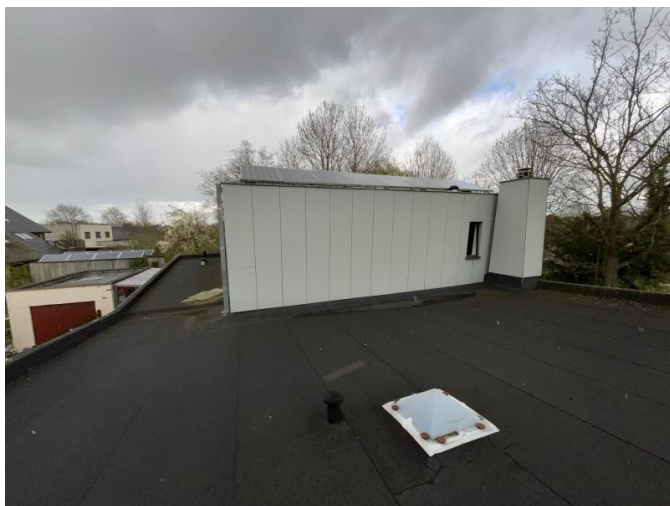
Tijdelijke beperking

Reden: Het te onderzoeken materiaal situeert zich hoger dan 3,50 m te rekenen vanaf een veilige ondergrond

Uitleg van de asbestdeskundige: In deze schouw kunnen waarneembare asbestverdachte materialen aanwezig zijn. Door de hoogte is het niet mogelijk om deze schouw in detail te bekijken.

Dit geldt zowel voor de bovenzijde als de binnenkant van de schouw.

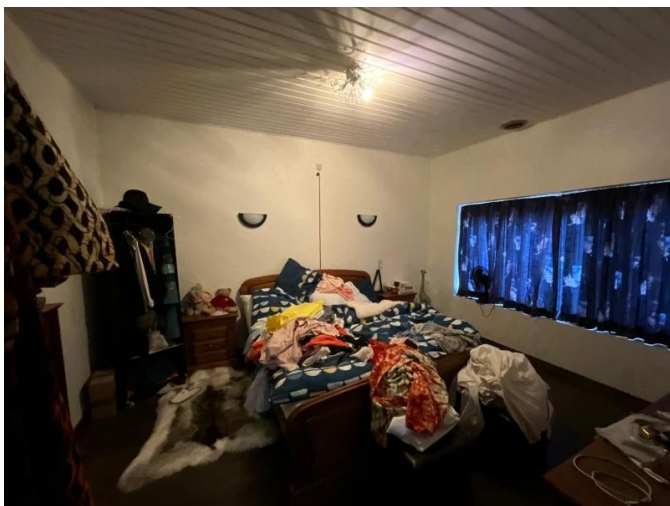
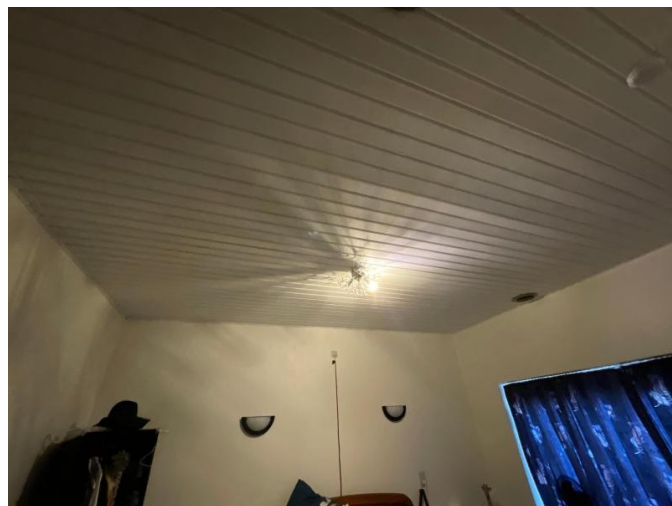
Informatie over een niet-asbestverdacht materiaal

Verschillende plafonds bestaan uit beplating en/of lambriseringen welke niet-asbest-verdacht zijn. Binnen het kader van een niet-destructief onderzoek konden de achterliggende lagen niet worden geanalyseerd. Enkel door deze te verwijderen of door een destructief onderzoek kunnen de achterliggende lagen geanalyseerd worden. Bij vernieuwing van deze binnenschil wordt aanbevolen om nieuw monstername te laten nemen.

Basis voor advies	De asbestdeskundige beoordeelt het materiaal als niet-asbestverdacht.
Primaire drager	Plafond

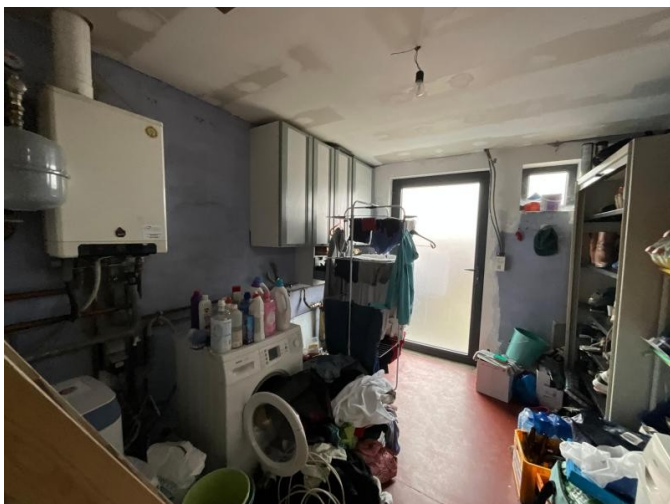
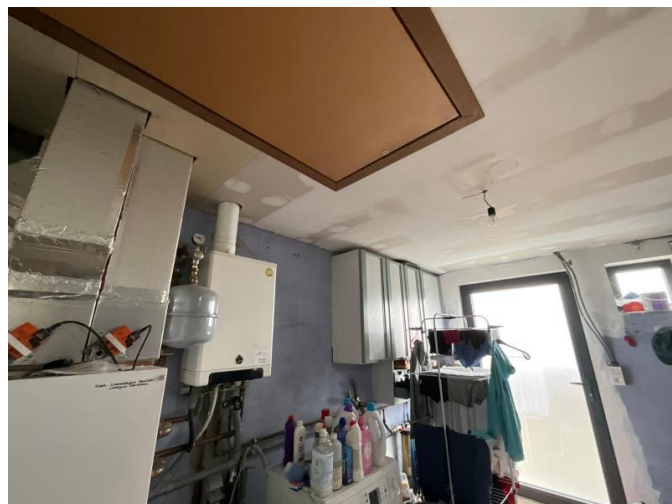
Informatie over een niet-asbestverdacht materiaal

Verschillende plafonds bestaan uit gipskartonbeplating. Binnen het kader van een niet-destructief onderzoek konden de achterliggende lagen niet worden geanalyseerd. Enkel door deze te verwijderen of door een destructief onderzoek kunnen de achterliggende lagen geanalyseerd worden. De smeerlagen tussen de gipskartonplaten konden niet worden vastgesteld, en dienen bij sanering bemonsterd te worden ingeval er twijfel is dat ze aangebracht zijn voor 2001. Bij vernieuwing van deze binnenschil wordt aanbevolen om nieuw monsternamen te laten nemen.

Basis voor advies	De asbestdeskundige beoordeelt het materiaal als niet-asbestverdacht.
Primaire drager	Plafond

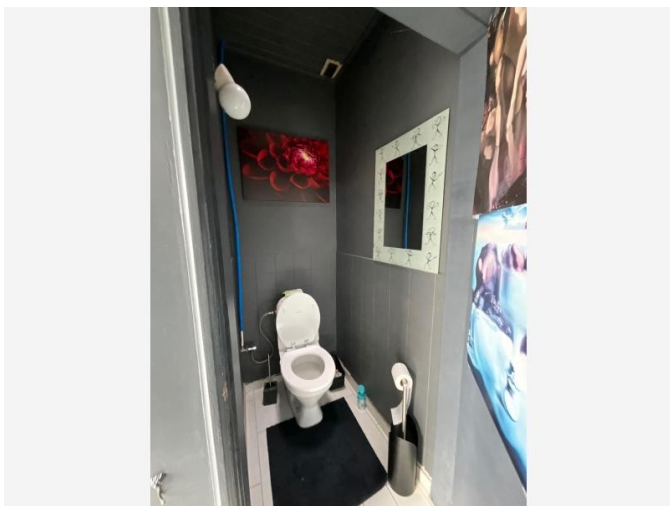
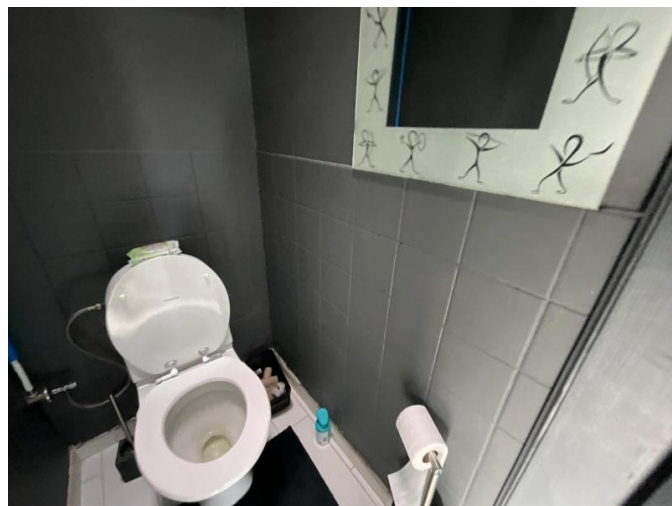
Informatie over een materiaal dat de asbestdeskundige niet kan waarnemen of vaststellen

Achter de tegels kan asbesthoudende lijm gebruikt zijn welke zonder destructief onderzoek niet kan worden vastgesteld. Bij sloop of grondige werken en bij het (plaatselijk) verwijderen van deze tegels wordt aangeraden steeds bijkomende stalen te laten nemen van de lijm indien deze wordt aangetroffen.

Basis voor advies	Beoordeling op basis van expertise, zonder een vaststelling door de asbestdeskundige.
-------------------	---

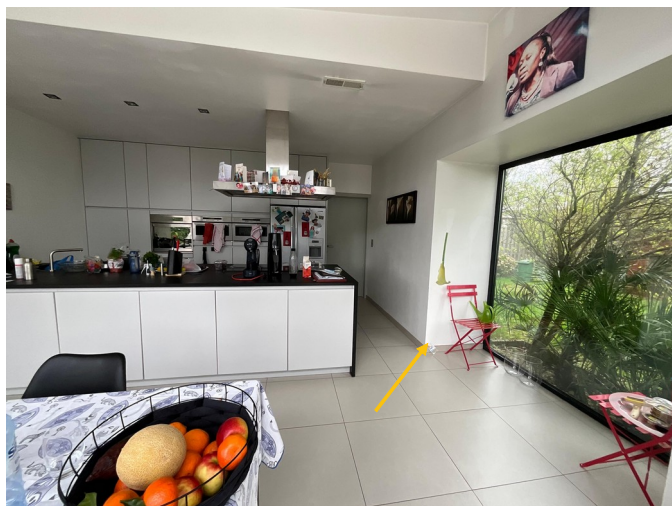
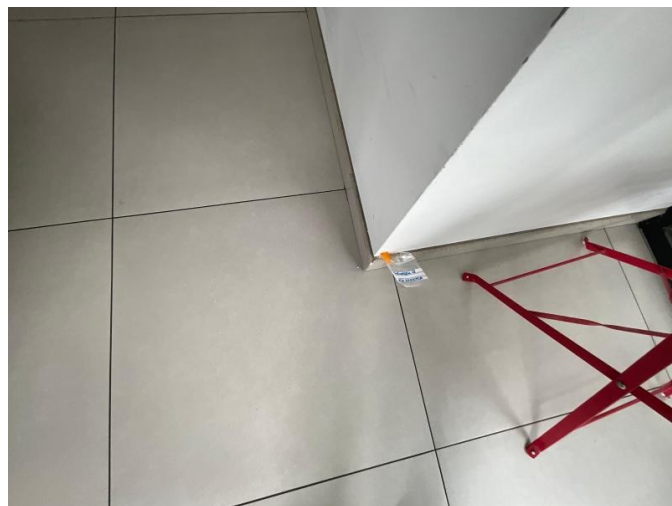
Fiche 6: Wanden: pleisterwerk.

Geen asbest

#	Type	Referentie	Resultaat
6.1	Mengmonster	101	Geen asbest

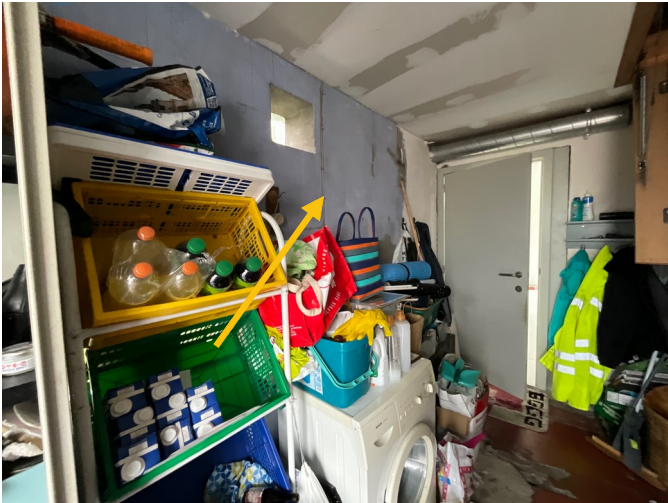
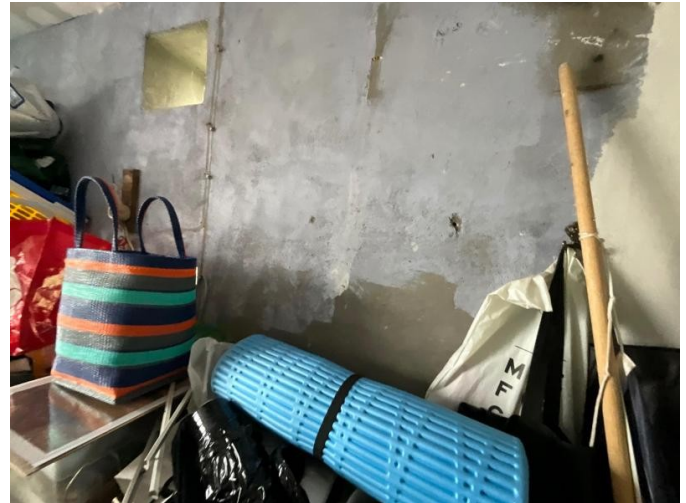
Fiche 7: Wanden: cementering

Geen asbest

#	Type	Referentie	Resultaat
7.1	Mengmonster	102	Geen asbest

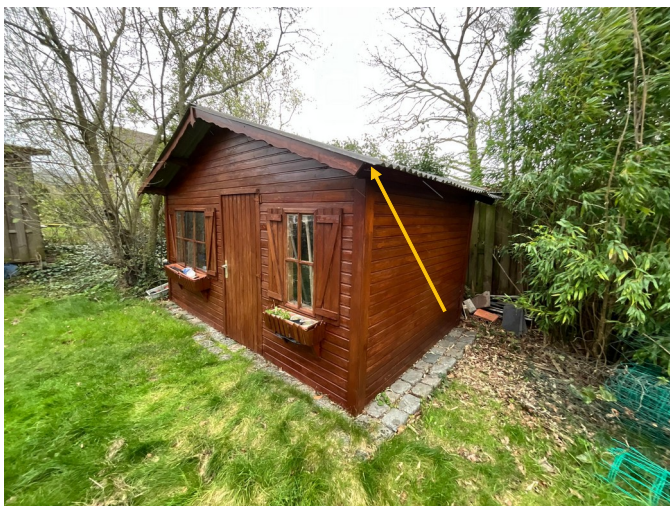
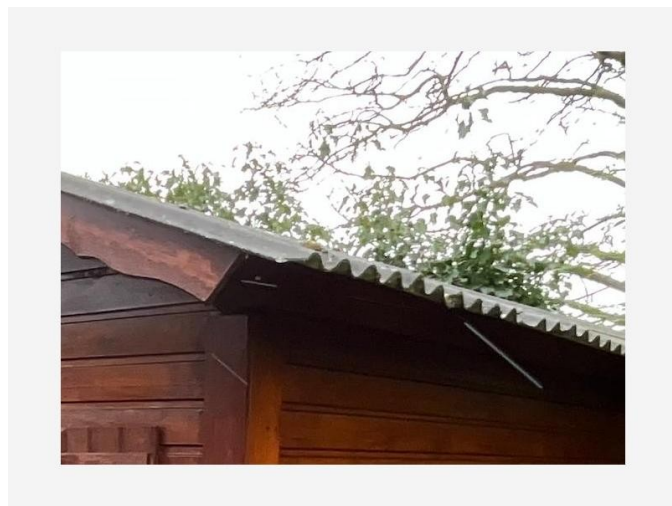
Fiche 8: Dak: bitumineuze golfplaten

Geen asbest

#	Type	Referentie	Resultaat
8.1	Puntmonster	902	Geen asbest

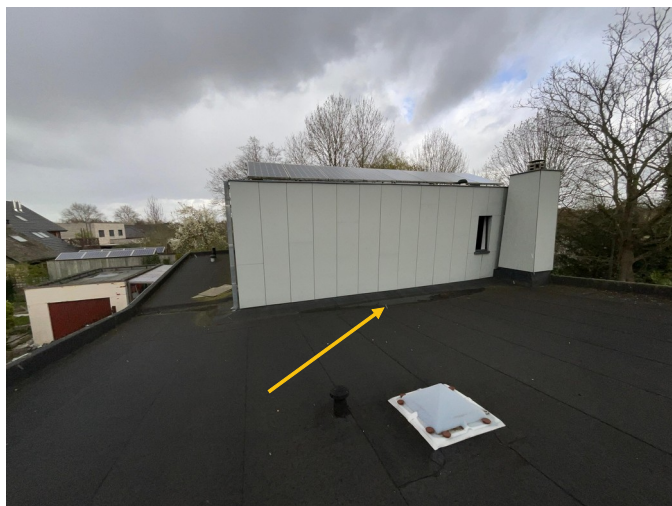
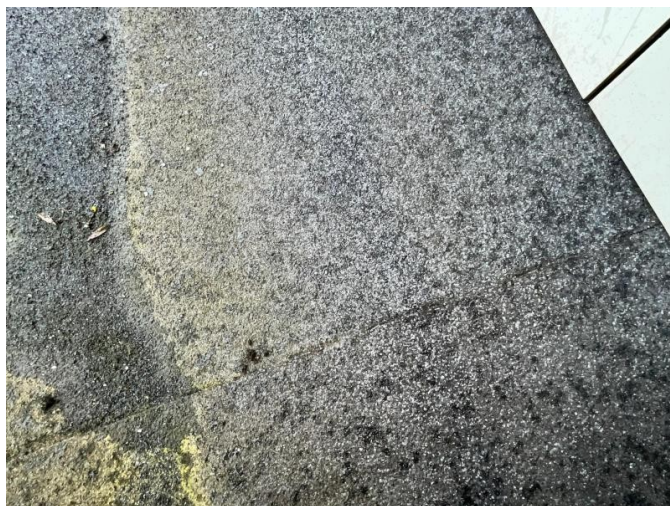
Fiche 9: Dak: Roofing

Geen asbest

#	Type	Referentie	Resultaat
9.1	Puntmonster	904	Geen asbest
