# Asbestinventarisatetest

Steenstraat 15, 9070 Destelbergen

Attestnummer : 20260608-000340.000

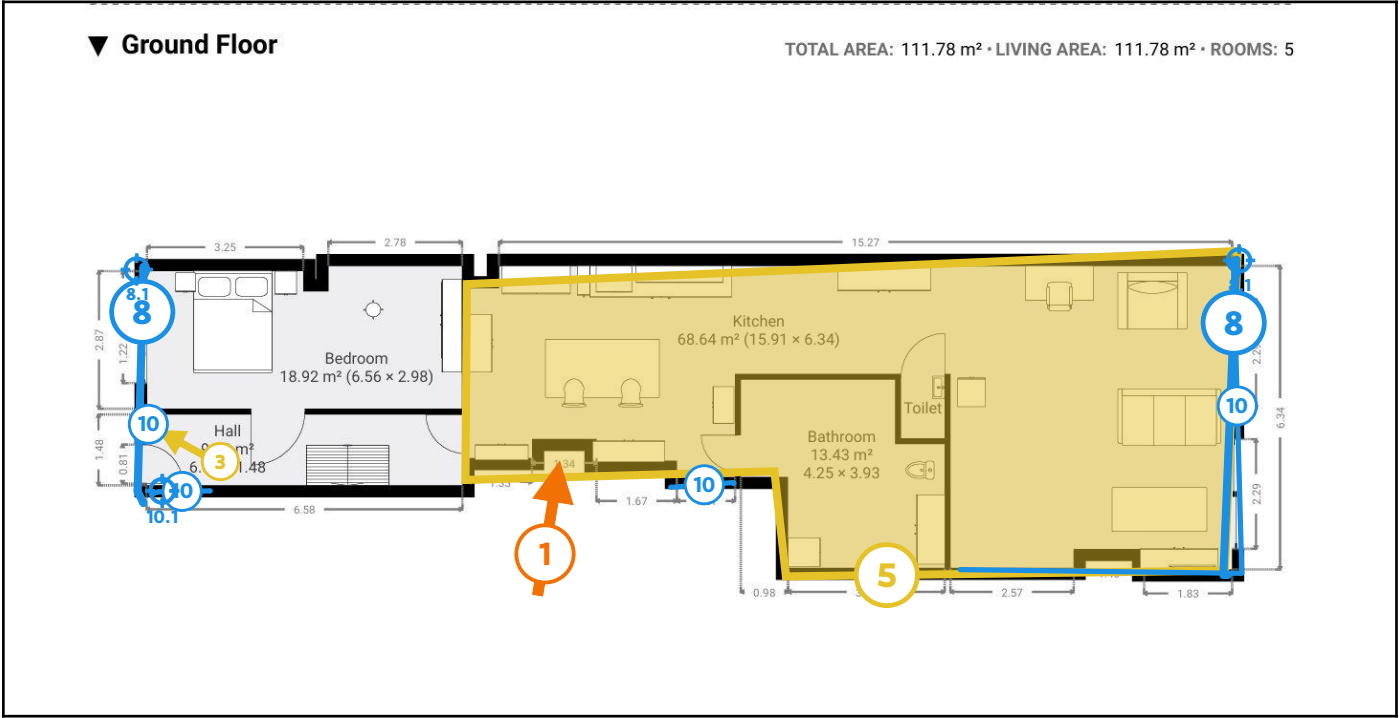
# Plan 1.1: verdiep 0

| Beschrijving | Type | Actie |
|---|---|---|
| 1. Schouw | Asbestmateriaal | Verwijderen |
| 3. Bakeliet tellerkast | Asbestmateriaal | Zorgvuldig beheren |
| 5. Roofing dakbedekking | Asbestmateriaal | Zorgvuldig beheren |

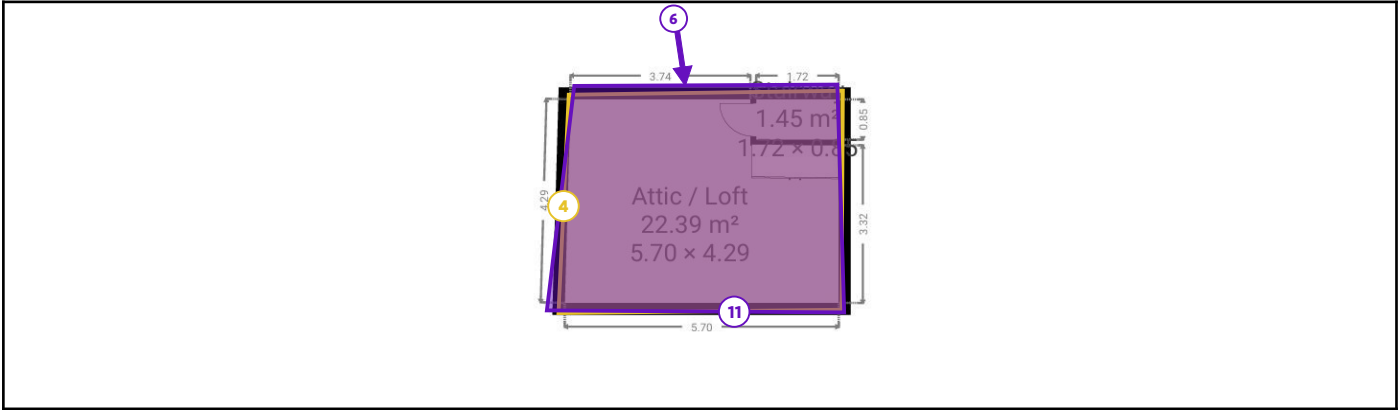
# Plan 1.4: Dak

| Beschrijving | Type | Actie |
|---|---|---|
| 4. Onderdak (type Menuiserite) | Asbestmateriaal | Zorgvuldig beheren |
| 6. Schouw (beperking) | Beperking | - |

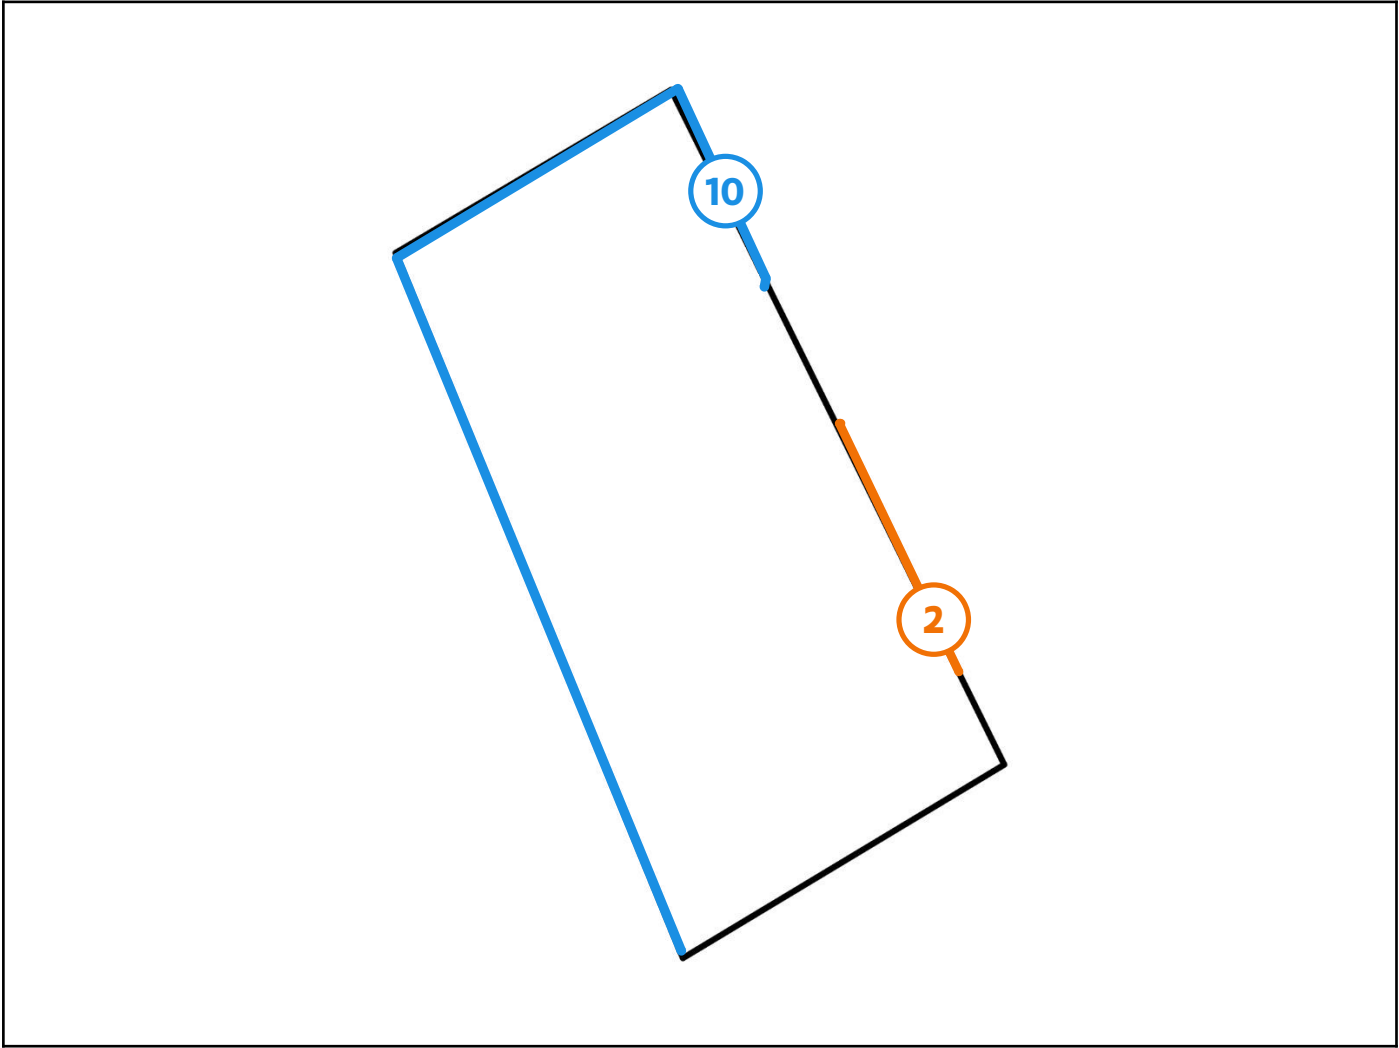
# Plan 2.1: Tuinhuis plan

| Beschrijving | Type | Actie |
|---|---|---|
| 2. Mastiek (asbestverdacht) | Asbestmateriaal | Verwijderen |

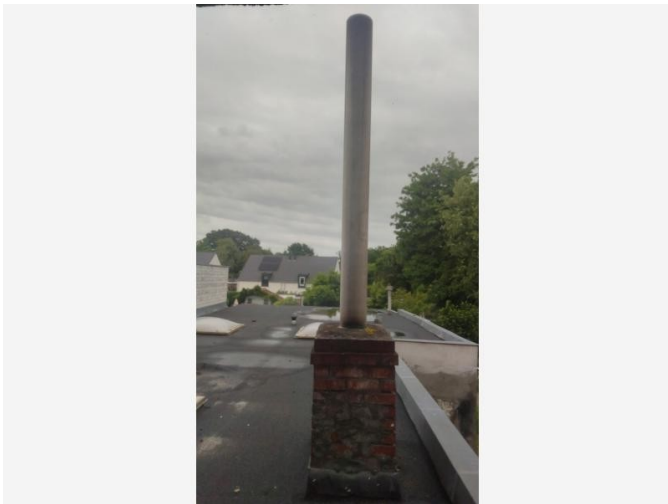
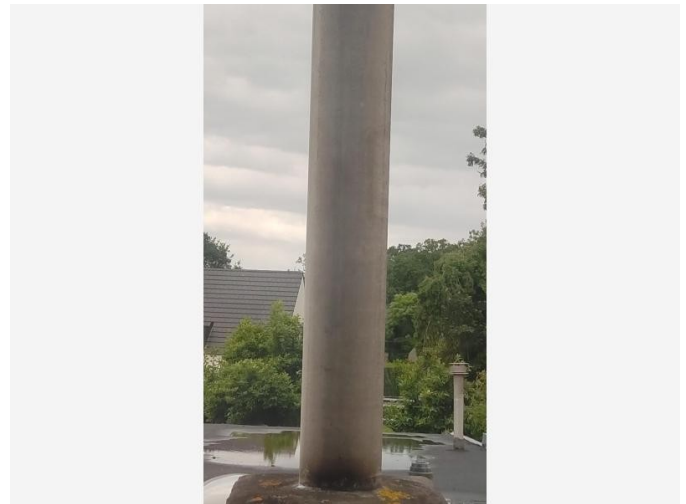
| Eindbeoordeling materiaalrisico | Laag materiaalrisico en/of verlaagde kans op vezelvrijgave |

| Asbestsoort (vezeltype) | Crocidoliet aanwezig |
| Afschermingsgraad van het gehele materiaal | Geheel of deels vrij aan de buitenlucht, maar geen contact met binnenlucht |
| Toestand van het materiaal | Licht beschadigd, licht verweerd. Intacte calciumsilicaatplaat of materiaal met categorie 3-gebondenheid |

| Beschrijving | Schouw |
| Asbestmateriaal | Rookgaskanaal |
| Hoeveelheid (lengte - omtrek - dikte - aantal) | <ul style="list-style-type: none"><li>• 2,00 m - 40,00 cm - 1,00 cm - 1 stuk</li></ul> |

Verwijderen

- Verwijder dit asbestmateriaal zo snel mogelijk. Volg de toestand goed op.
- Voer bijkomende staalname(s) uit.

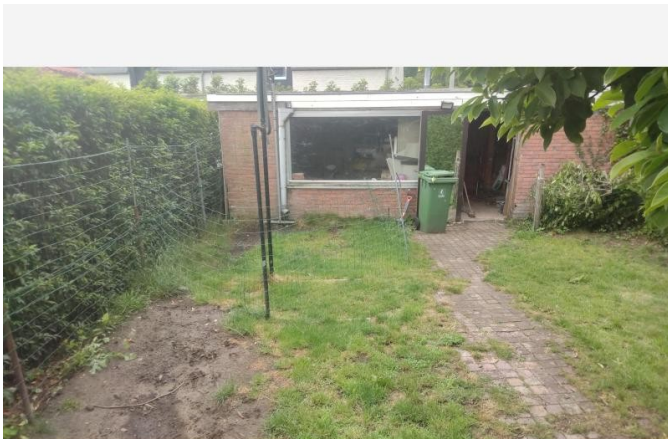
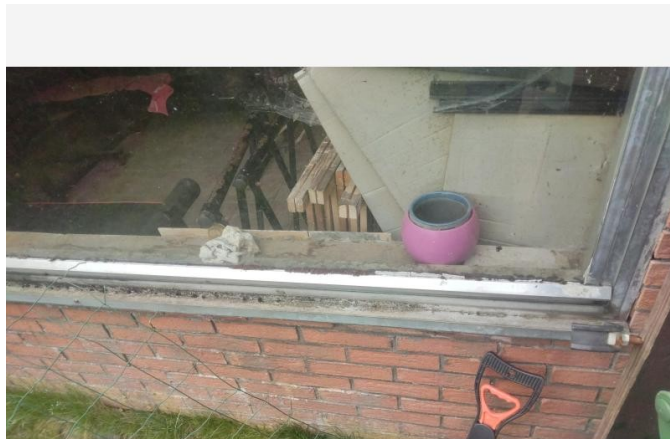
| Eindbeoordeling materiaalrisico | Verhoogd materiaalrisico en/of verhoogde kans op vezelvrijgave |

| Asbestsoort (vezeltype) | Alleen chrysotiel aanwezig |
| Toestand van het materiaal | Matig beschadigd, matig verweerd |

| Beschrijving | Mastiek (asbestverdacht) |
| Asbestmateriaal | In-situ afwerkingslagen - Pasta, stopverf, voegsel, stopsel, vulsel, mastiek, kitten, ... |
| Hoeveelheid (lengte - aantal) | <ul style="list-style-type: none"><li>• 2,00 m - 1 stuk</li></ul> |

Verwijderen

- Verwijder dit asbestmateriaal zo snel mogelijk. Volg de toestand goed op.
- Voer bijkomende staalname(s) uit.

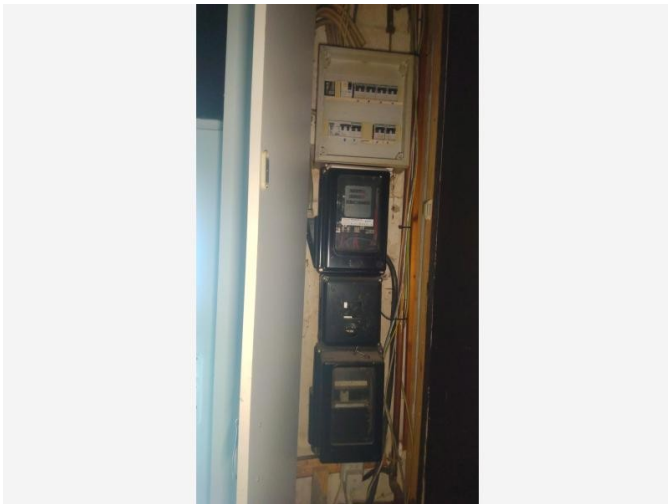
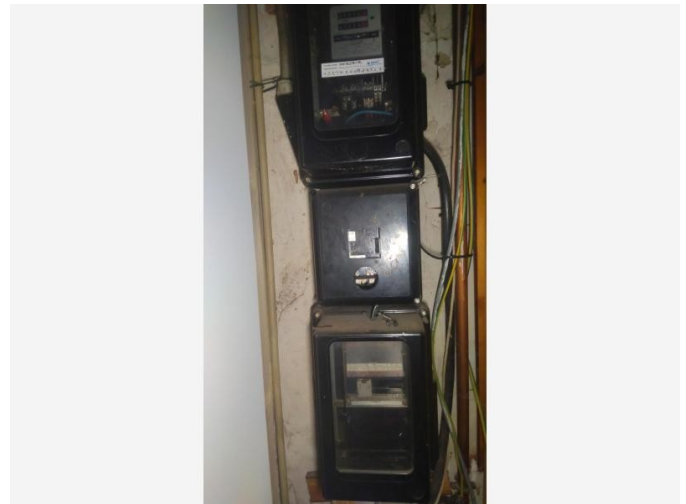
| Eindbeoordeling materiaalrisico | Laag materiaalrisico en/of verlaagde kans op vezelvrijgave |

| Asbestsoort (vezeltype) | Crocidoliet aanwezig |
| Toestand van het materiaal | Onbeschadigd, niet verweerd |

| Beschrijving | Bakeliet tellerkast |
| Asbestmateriaal | Plaat, paneel, tablet - Type Bakeliet |

Zorgvuldig beheren

- Zorg voor een veilig beheer. Vermijd het beschadigen van het asbestmateriaal. Controleer de toestand jaarlijks op wijzigingen.
- Voer bijkomende staalname(s) uit.

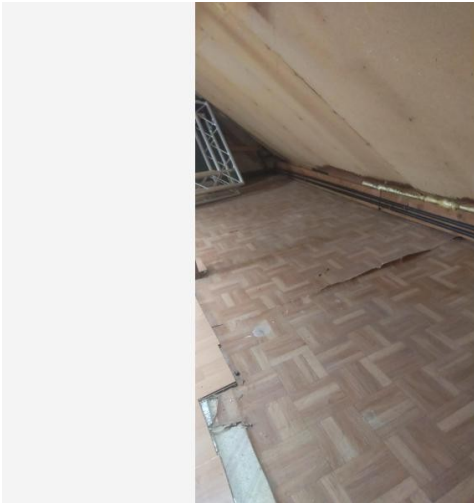
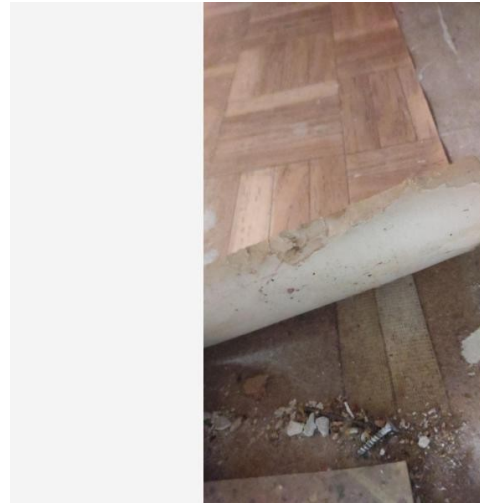
## Fiche 7: Vinyl

Geen asbest

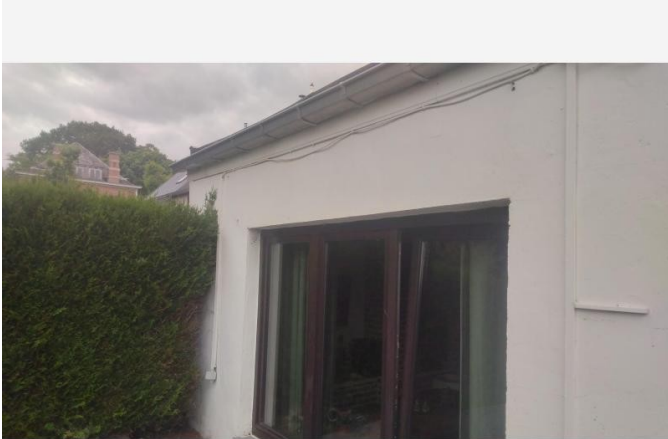
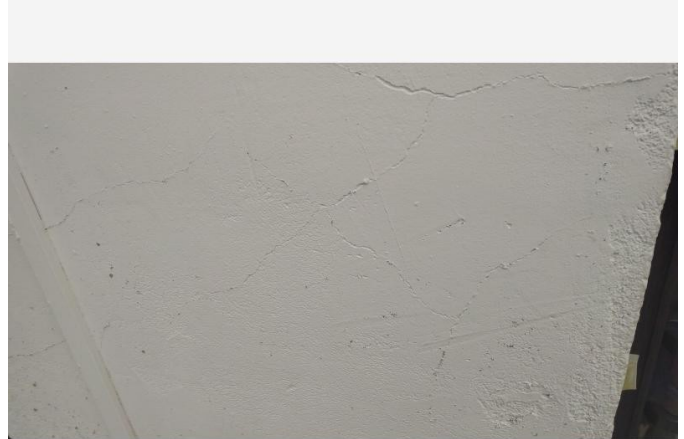
## Fiche 8: Smeerlaag in cement (buiten)

Geen asbest

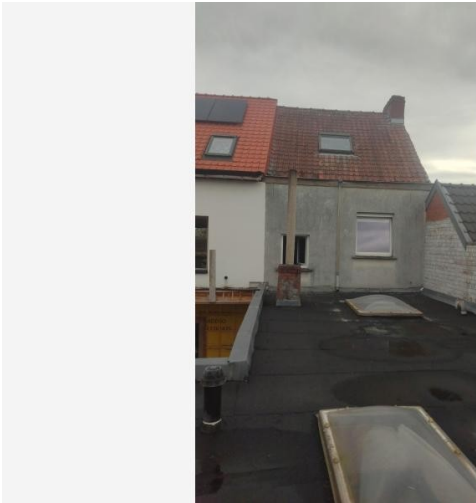
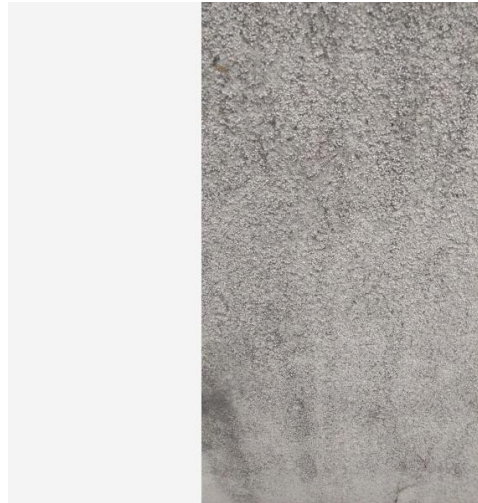
## Fiche 9: Crepi

Geen asbest

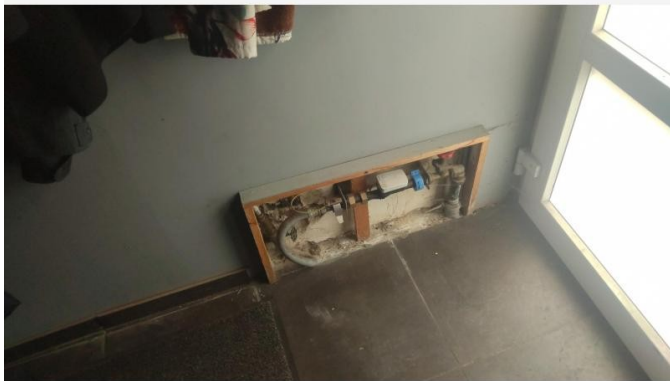
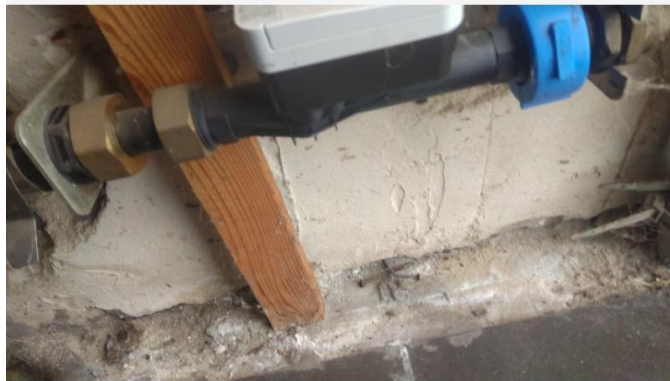
## Fiche 10: Pleisterwerk wanden

Geen asbest
