Asbestinventarisatetest

Magnoliastraat 29, 9000 Gent

Attestnummer : **20250506-000564.000**

Uitgegeven op : **06.05.2025**

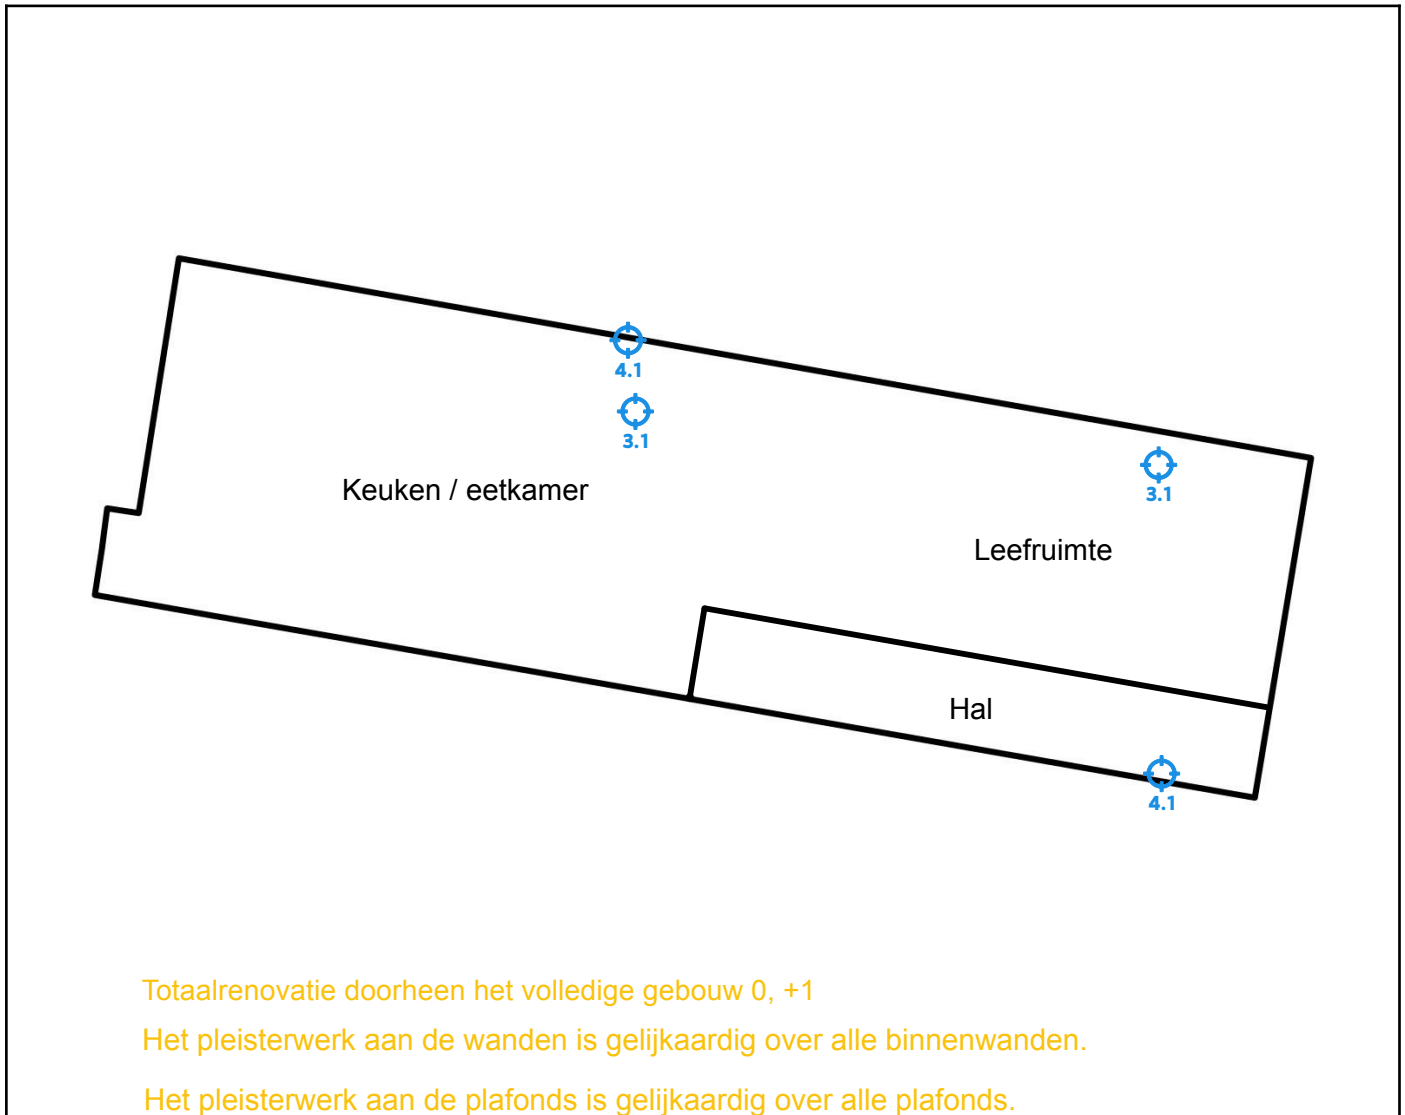
Plan 1.1: Plan gelijkvloers

Beschrijving	Type	Actie
2. Totaalrenovatie 2022	Advies	-
3. Pleisterwerk plafond	Geen asbest	-
3.1 Code: MM02	Mengmonster	-
4. Pleisterwerk wanden	Geen asbest	-
4.1 Code: MM01	Mengmonster	-

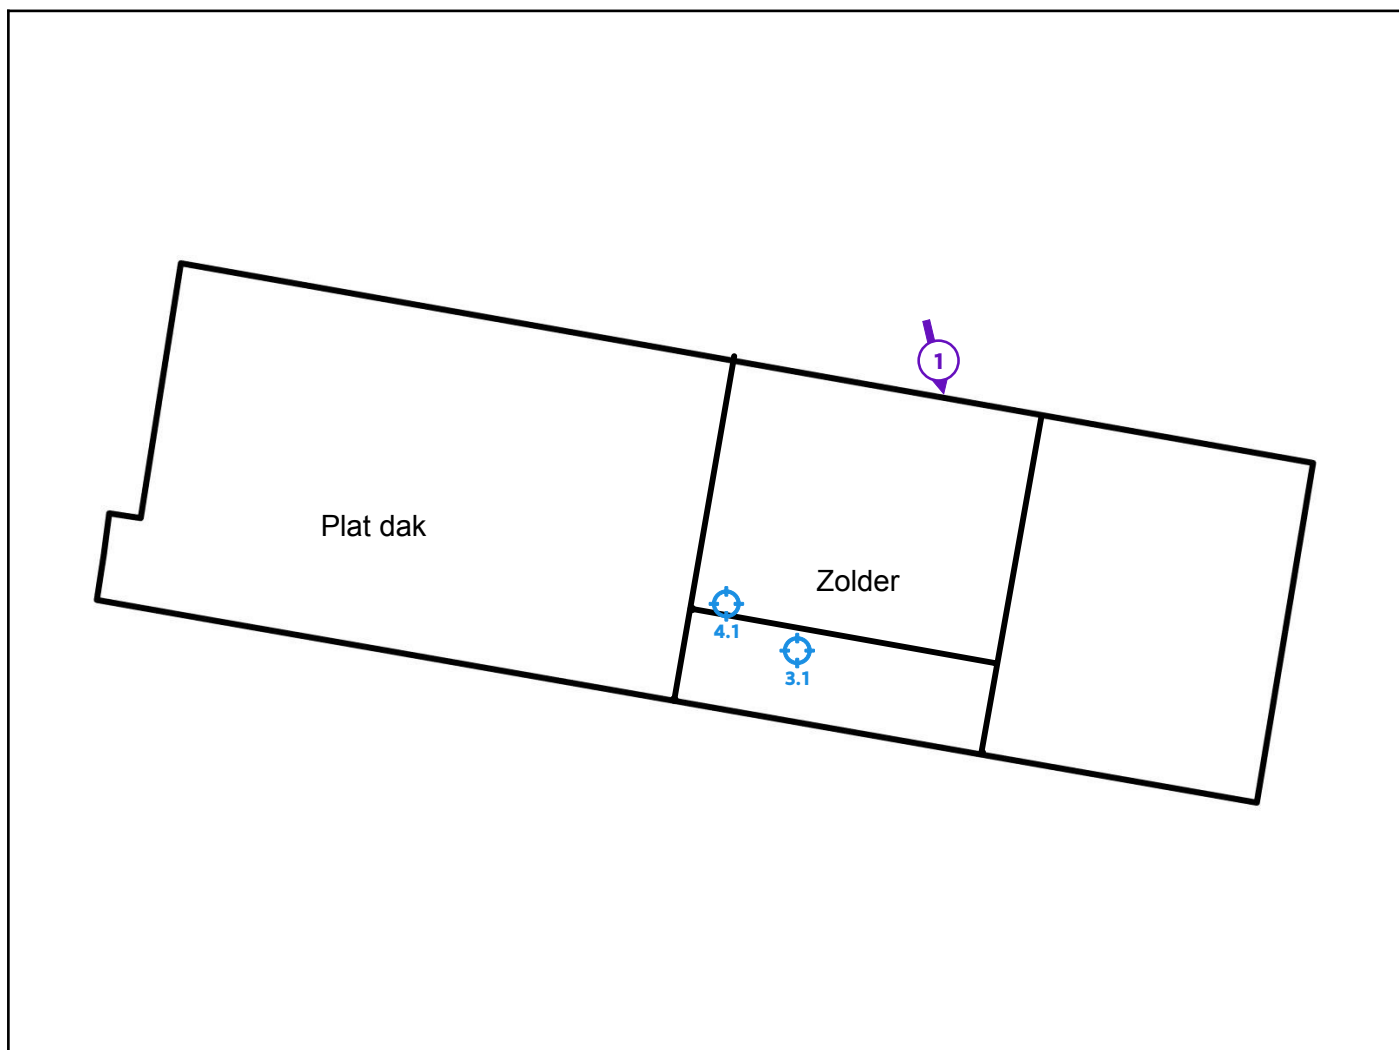
Plan 1.3: Plan verdiep +2

Beschrijving	Type	Actie
1. Binnenkant schoorsteen	Beperking	-
3. Pleisterwerk plafond	Geen asbest	-
3.1 Code: MM02	Mengmonster	-
4. Pleisterwerk wanden	Geen asbest	-
4.1 Code: MM01	Mengmonster	-

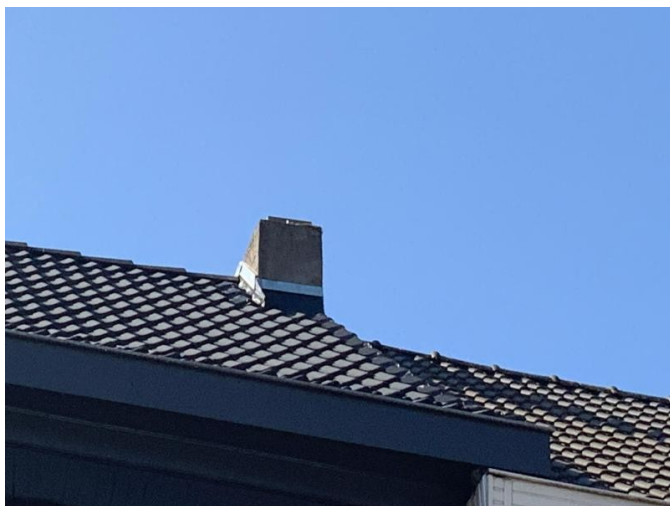
Situeringfoto

Tijdelijke beperking

Reden: Het te onderzoeken materiaal situeert zich hoger dan 3,50 m te rekenen vanaf een veilige ondergrond

Uitleg van de asbestdeskundige: De binnenkant van de schoorsteen (en dus mogelijk aanwezig materiaal) kan niet worden vastgesteld, o.w.v. de grote hoogte.

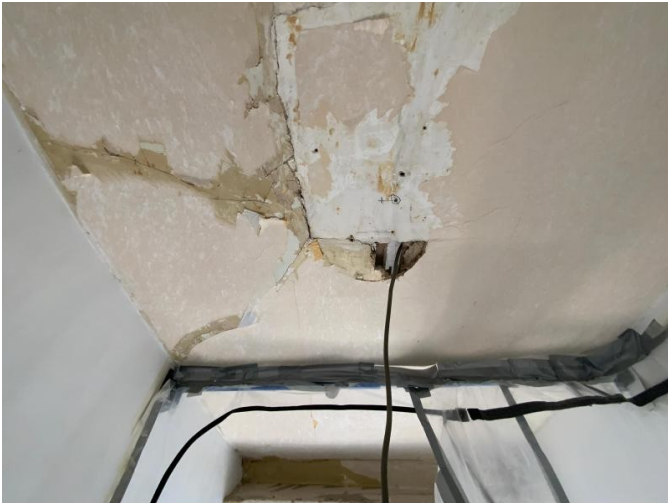
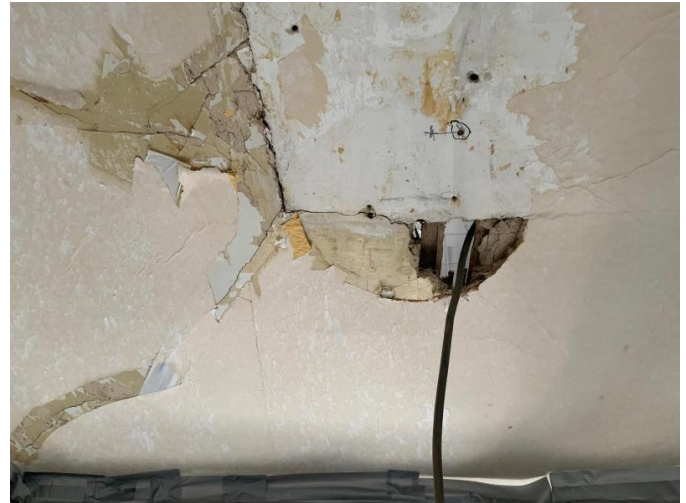
Fiche 3: Pleisterwerk plafond

Geen asbest

#	Type	Referentie	Resultaat
3.1	Mengmonster	MM02	Geen asbest

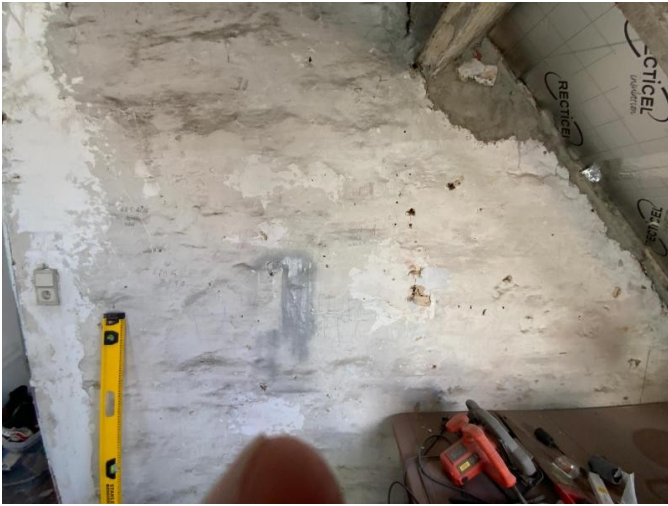
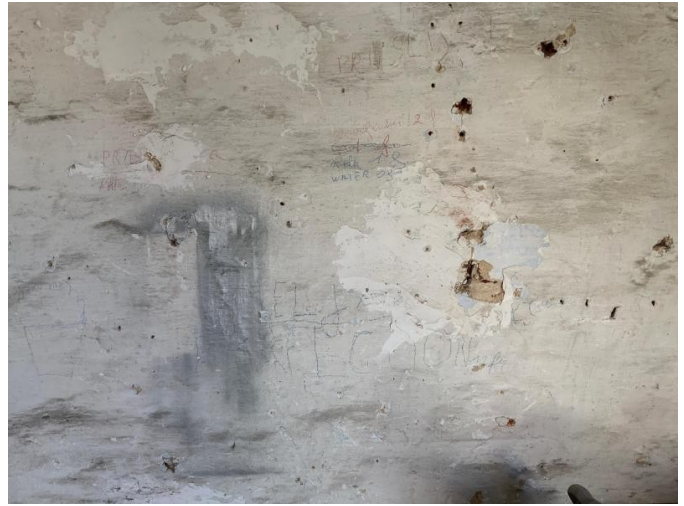
Fiche 4: Pleisterwerk wanden

Geen asbest

#	Type	Referentie	Resultaat
4.1	Mengmonster	MM01	Geen asbest
