Asbestinventarisatetest

François Van Impelaan 22, 9041 Gent

Attestnummer : 20260306-000176.000

Uitgegeven op : 06.03.2026

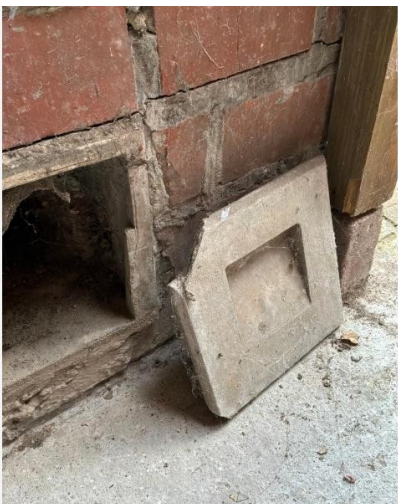
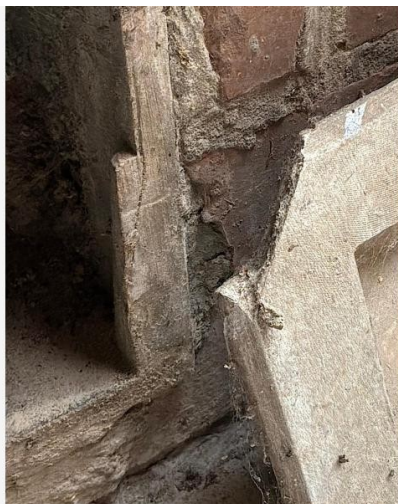
Terug te vinden op volgend plan

Zone 2: Garage

- Plan 2.1: Garage

Eindbeoordeling materiaalrisico	Verhoogd materiaalrisico en/of verhoogde kans op vezelvrijgave
---------------------------------	--

Gebondenheid	Categorie 1: hechtgebonden in oorsprong
Asbestsoort (vezeltype)	Crocidoliet aanwezig
Asbestconcentratie	Laag (< 50%)
Afschermingsgraad van het gehele materiaal	Geheel of deels (ook) vrij aan de binnenlucht
Toestand van het materiaal	Licht beschadigd, licht verweerd. Intact calciumsilicaatmateriaal of categorie III 'gebondenheid'

Beschrijving	Roetluik uit asbestcement
Omgeving	Binnen
Primaire drager	HVAC infrastructuur en uitrusting
Asbestmateriaal	Brandwerende afsluiting (prefab geheel) - Luik
Bindmiddel van asbestmateriaal	Cement
Gebondenheid op basis van bindmiddel	Hecht
Hoeveelheid (gewicht - aantal)	<ul style="list-style-type: none">• 2,00 kg - 1 stuk
Totaal gewicht	2,00 kg
Eenvoudig bereikbaar	Ja
Bevestigingswijze	<ul style="list-style-type: none">• Geklemd• Verlijmd, ingegoten, versmeerd
Identificatiemethode	De asbestdeskundige beoordeelt het materiaal als asbesthoudend, en dit zonder monsternamen.
Destructieve handeling voor identificatie	Nee
Opmerking	Dit gewicht is geschat op basis van een benadering van het aanwezige roetluik. Deze schatting mag niet worden gebruikt als maatstaf voor heffingen.

Verwijderen

- Zorg voor een veilig beheer. Vermijd het beschadigen van het asbestmateriaal. Controleer de toestand jaarlijks op wijzigingen.
- Voer bijkomende staalname(s) uit.

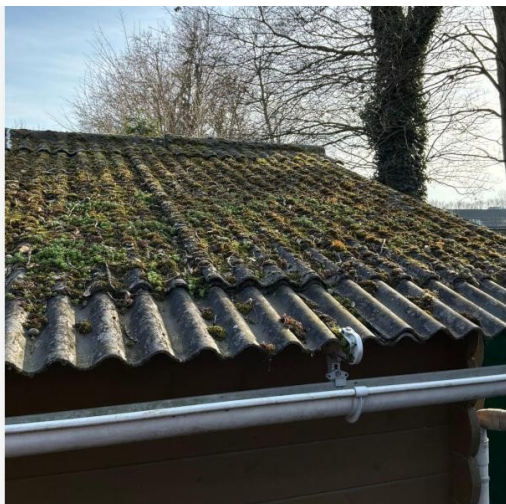
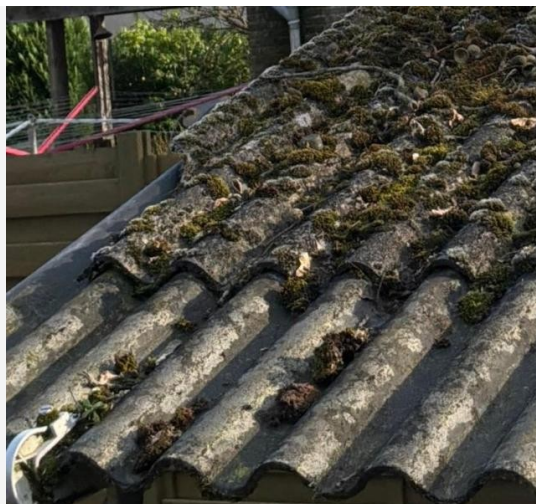
Zone 3: Tuinhuis

- Plan 3.2: Dakconstructie tuinhuis

De aanwezige golfplaten zijn verboden om te hergebruiken.

Eindbeoordeling materiaalrisico	Verhoogd materiaalrisico en/of verhoogde kans op vezelvrijgave
Opmerking	Het reinigen onder hoge druk en bij aanwezigheid van, is het ontlossen van deze toepassing is niet toegestaan. Crocidoliet is een aanname bij gebrek aan staalname. Een staalname kan een andere asbestsoort met zich meebrengen en de risico beoordeling beïnvloeden.

Gebondenheid	Categorie 1: hechtgebonden in oorsprong
Asbestsoort (vezeltype)	Alleen chrysotiel
Asbestconcentratie	Laag (< 50%)
Afschermingsgraad van het gehele materiaal	Geheel of deels vrij aan de buitenlucht
Toestand van het materiaal	Matig beschadigd, matig verweerd

Beschrijving	Golfplaten tuinhuis
Omgeving	Grenst aan binnen- en buitenlucht
Primaire drager	Schuin dak
Asbestmateriaal	Dak- en gevelbekleding - Golfplaat
Bindmiddel van asbestmateriaal	Cement
Gebondenheid op basis van bindmiddel	Hecht
Hoeveelheid (oppervlakte - aantal)	<ul style="list-style-type: none">• 8,00 m² - 1 stuk
Totale oppervlakte	8,00 m ²
Eenvoudig bereikbaar	Ja
Bevestigingswijze	<ul style="list-style-type: none">• Geschroefd
Identificatiemethode	Een monstername door de asbestdeskundige met laboanalyse door een asbestlabo.
Destructieve handeling voor identificatie	Nee
Opmerking	<p>Er kan een lichte afwijking zijn op de opgemeten en doorgegeven dimensies, hierdoor worden er geen rechten aan verleend.</p> <p>Er zijn i.f.v. de tijd herstellingen aan het dak uitgevoerd na 2001. Deze vervangen platen kunnen asbestvrij zijn.</p>

Verwijderen

- Zorg voor een veilig beheer. Vermijd het beschadigen van het asbestmateriaal. Controleer de toestand jaarlijks op wijzigingen.
- Hemelwater dat afspoelt van asbestcement daken of gevels kan asbestdeeltjes bevatten. Gebruik het enkel voor gesloten circuits (bv. spoelen toiletten). Reinig na het vervangen van het dak of de gevel de dakgoten en regenwaterput of -ton om asbesthoudend sediment of slib te verwijderen

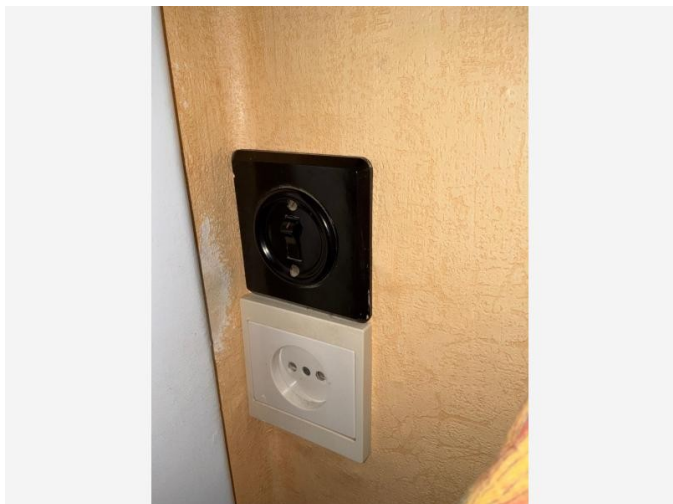
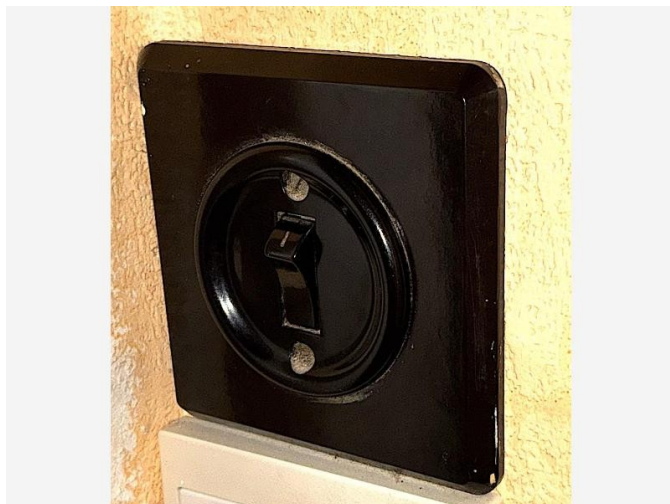
Beschrijving	Bakeliet elektrische component
Omgeving	Binnen
Primaire drager	Communicatie en elektrische infrastructuur en uitrusting
Asbestmateriaal	Plaat, paneel, tablet - Type Bakeliet
Bindmiddel van asbestmateriaal	Kunststof of -hars
Gebondenheid op basis van bindmiddel	Hecht
Hoeveelheid (oppervlakte - dikte - aantal)	<ul style="list-style-type: none"> • 0,10 m² - 0,30 cm - 1 stuk
Totaal volume	< 0,001 m ³
Eenvoudig bereikbaar	Ja
Bevestigingswijze	<ul style="list-style-type: none"> • Geschroefd
Identificatiemethode	<p>De asbestdeskundige beoordeelt het materiaal als asbestverdacht en dus asbesthoudend, en dit zonder monstername.</p> <p>Motivatie: De monstername brengt andere schade aan dan schade die inherent is aan de monstername.</p>
Destructieve handeling voor identificatie	Nee
Opmerking	<p>Deze oppervlakte werd niet gemeten, maar geschat op basis van een benadering voor alle aanwezige componenten. Deze schatting mag niet worden gebruikt als maatstaf voor heffingen. Het betreft alle 'zwarte' elektrische componenten doorheen de woning. Bakeliet wordt door ons beschouwd als een asbestverdachte toepassing, aangezien het in veel gevallen asbesthoudend is. We hebben echter geen staalname uitgevoerd om de functionaliteit van de componenten niet in gevaar te brengen.</p>

Zorgvuldig beheren

- Zorg voor een veilig beheer. Vermijd het beschadigen van het asbestmateriaal. Controleer de toestand jaarlijks op wijzigingen.
- Voer bijkomende staalname(s) uit.

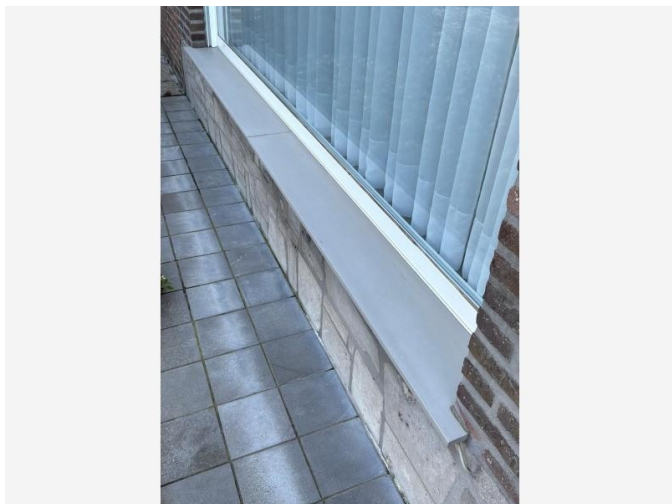
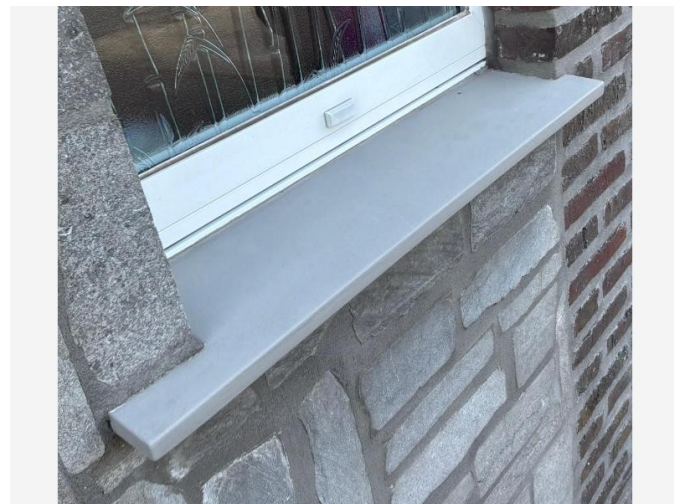
Eindbeoordeling materiaalrisico	Laag materiaalrisico en/of verlaagde kans op vezelvrijgave
Opmerking	Crocidoliet is een aanname bij gebrek aan staalname. Een staalname kan een andere asbestsoort met zich meebrengen en de risico beoordeling beïnvloeden.

Beschrijving	Vensterbanken / Cementgebonden
Omgeving	Buiten
Primaire drager	Wand buitenschil
Asbestmateriaal	Deksteen, muurkap - Hol
Bindmiddel van asbestmateriaal	Cement
Gebondenheid op basis van bindmiddel	Hecht
Hoeveelheid (oppervlakte - dikte - aantal)	<ul style="list-style-type: none"> • 0,50 m² - 4,00 cm - 13 stuks
Totaal volume	0,26 m ³
Eenvoudig bereikbaar	Ja
Bevestigingswijze	<ul style="list-style-type: none"> • Geklemd • Verlijmd, ingegoten, versmeerd
Identificatiemethode	<p>De asbestdeskundige beoordeelt het materiaal als asbestverdacht en dus asbesthoudend, en dit zonder monstername.</p> <p>Motivatie: De monstername brengt andere schade aan dan schade die inherent is aan de monstername.</p>
Destructieve handeling voor identificatie	Nee
Opmerking	<p>De opgegeven oppervlakte is een gemiddelde en de dikte is een schatting, deze vensterbanken hebben geen uniforme dikte, waaraan geen rechten worden verleend.</p> <p>Er wordt aangenomen dat deze toepassing asbest bevat, tot het tegendeel is bewezen.</p>

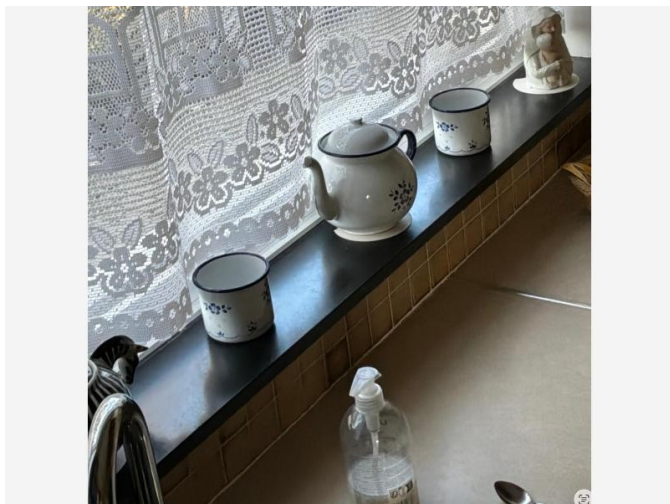
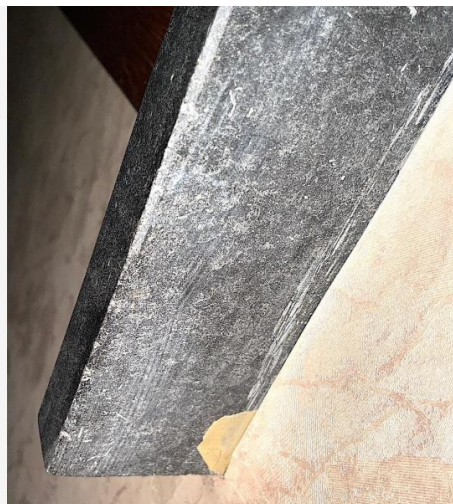
Beschrijving	Massal tablet
Omgeving	Binnen
Primaire drager	Binnenwand
Asbestmateriaal	Plaat, paneel, tablet - Type Massal
Bindmiddel van asbestmateriaal	Cement
Gebondenheid op basis van bindmiddel	Hecht
Hoeveelheid (oppervlakte - dikte - aantal)	<ul style="list-style-type: none">• 0,50 m² - 2,00 cm - 12 stuks
Totaal volume	0,12 m ³
Eenvoudig bereikbaar	Ja
Bevestigingswijze	<ul style="list-style-type: none">• Geklemd• Verlijmd, ingegoten, versmeerd
Identificatiemethode	De asbestdeskundige beoordeelt het materiaal als asbesthoudend, en dit zonder monsternamen.
Destructieve handeling voor identificatie	Nee
Opmerking	Er kan een lichte afwijking zijn op de opgemeten en doorgegeven dimensies, hierdoor worden er geen rechten aan verleend. Er wordt aangenomen dat deze toepassing asbest bevat, tot het tegendeel is bewezen.

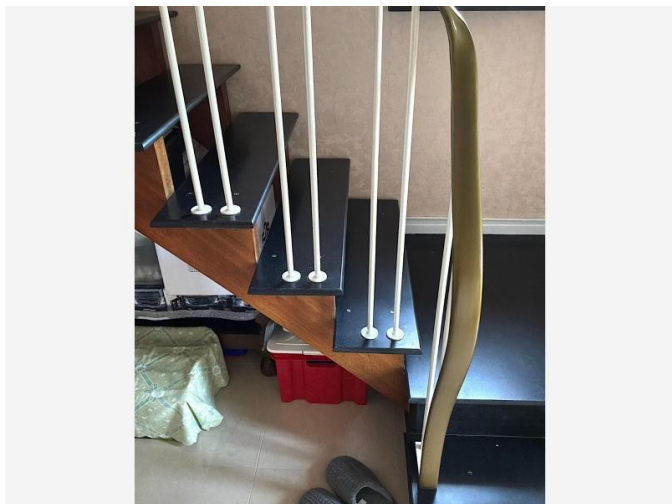
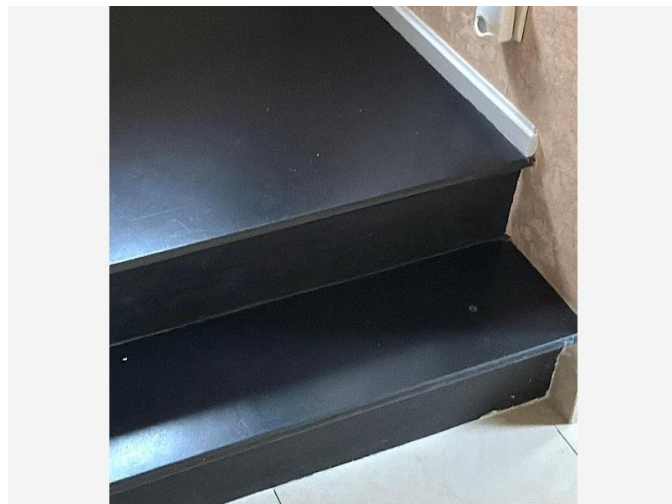
Beschrijving	Trap uitgewerkt in massal (zwarte delen)
Omgeving	Binnen
Primaire drager	Vaste trap, vaste ladder
Asbestmateriaal	Plaat, paneel, tablet - Type Massal
Bindmiddel van asbestmateriaal	Cement
Gebondenheid op basis van bindmiddel	Hecht
Hoeveelheid (oppervlakte - dikte - aantal)	<ul style="list-style-type: none">• 3,00 m² - 3,00 cm - 1 stuk
Totaal volume	0,09 m ³
Eenvoudig bereikbaar	Ja
Bevestigingswijze	<ul style="list-style-type: none">• Geklemd• Verlijmd, ingegoten, versmeerd
Identificatiemethode	De asbestdeskundige beoordeelt het materiaal als asbesthoudend, en dit zonder monstername.
Destructieve handeling voor identificatie	Nee
Opmerking	Er kan een lichte afwijking zijn op de opgemeten en doorgegeven dimensies, hierdoor worden er geen rechten aan verleend. Er wordt aangenomen dat deze toepassing asbest bevat, tot het tegendeel is bewezen.

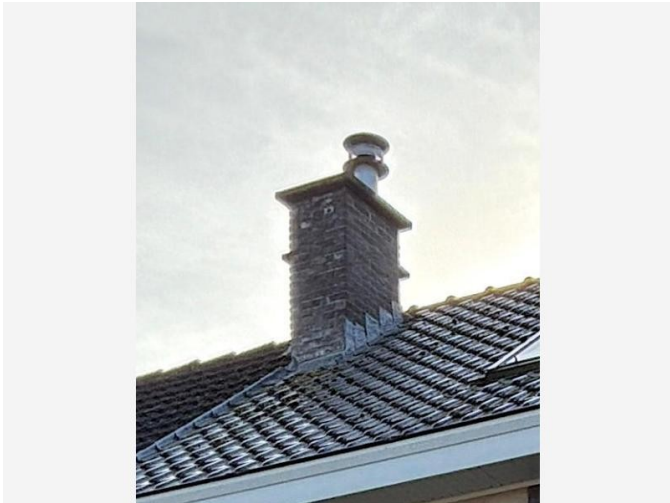
Situeringfoto

(Asbest)materiaal	Rookgaskanaal
Karakterisatie	Asbest (verdacht)
Primaire drager	HVAC infrastructuur en uitrusting

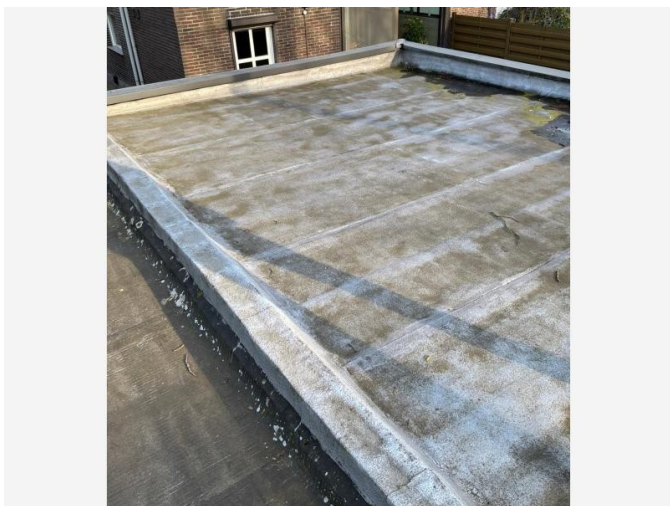
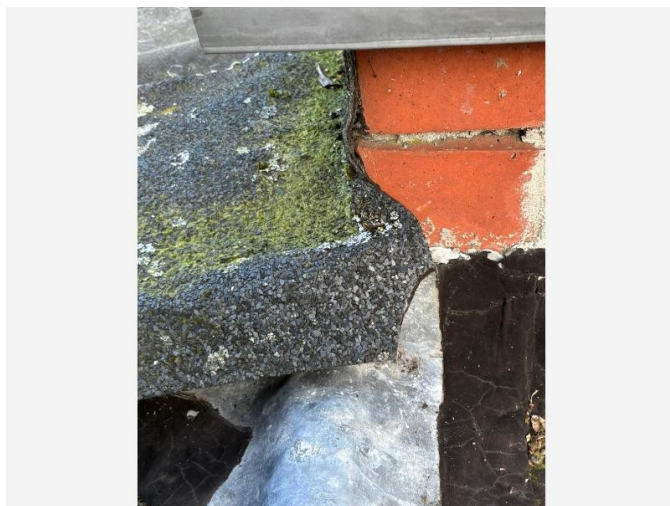
Beschrijving	Dakleer garage
Omgeving	Buiten
Primaire drager	Plat dak
Bindmiddel van materiaal	Bitumen (roofing, teer, asfalt)
Gebondenheid op basis van bindmiddel	Hecht
Hoeveelheid (oppervlakte - aantal)	• 24,00 m ² - 1 stuk
Totale oppervlakte	24,00 m ²
Identificatiemethode	Een monstername door de asbestdeskundige met laboanalyse door een asbestlabo.
Destructieve handeling voor identificatie	Nee
Opmerking	Deze oppervlakte, volumes en gewichten zijn niet gemeten, maar geschat op basis van een benadering van de aanwezige roofing (de opgegeven hoeveelheden mogen niet gebruikt worden als maatstaf voor heffingen). Om gevolgschade en lekkages te voorkomen en niet destructief te werk te gaan, is alleen de toplaag bemonsterd. We kunnen geen uitspraak doen over de onderliggende lagen. Bij renovatie of sloop dient er een destructief onderzoek uitgevoerd te worden van de roofing.

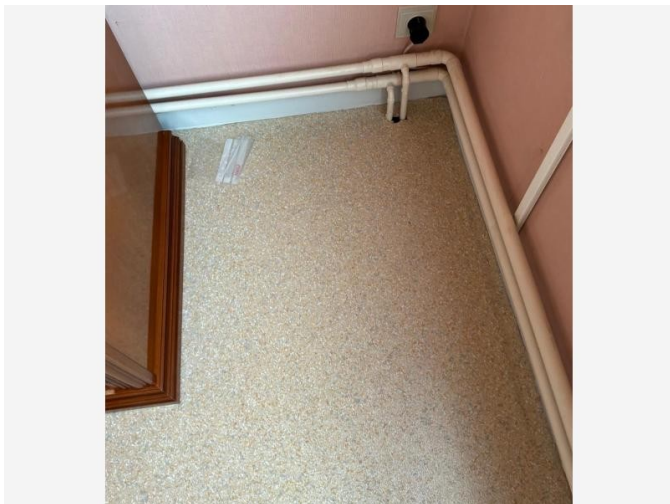
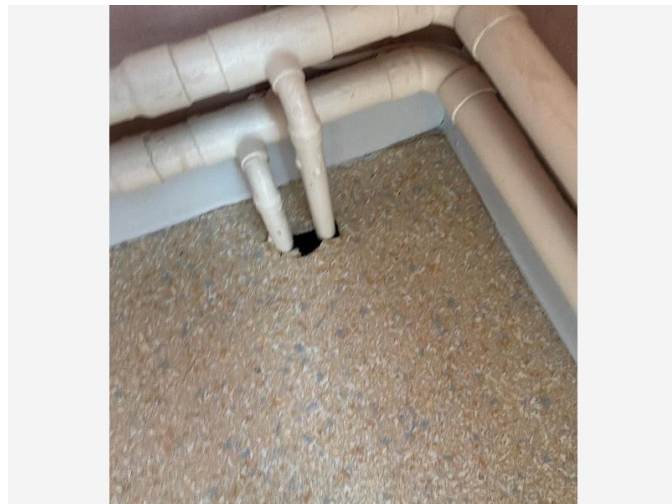
Beschrijving	Vinylzeil slaapkamer kant tuin
Omgeving	Binnen
Primaire drager	Vloer
Bindmiddel van materiaal	Karton - papier - viltachtig
Gebondenheid op basis van bindmiddel	Niet-hechtgebonden
Hoeveelheid (oppervlakte - aantal)	• 16,00 m ² - 1 stuk
Totale oppervlakte	16,00 m ²
Identificatiemethode	Een monstername door de asbestdeskundige met laboanalyse door een asbestlabo.
Destructieve handeling voor identificatie	Nee
Opmerking	Er kan een lichte afwijking zijn op de opgemeten en doorgegeven dimensies, hierdoor worden er geen rechten aan verleend.

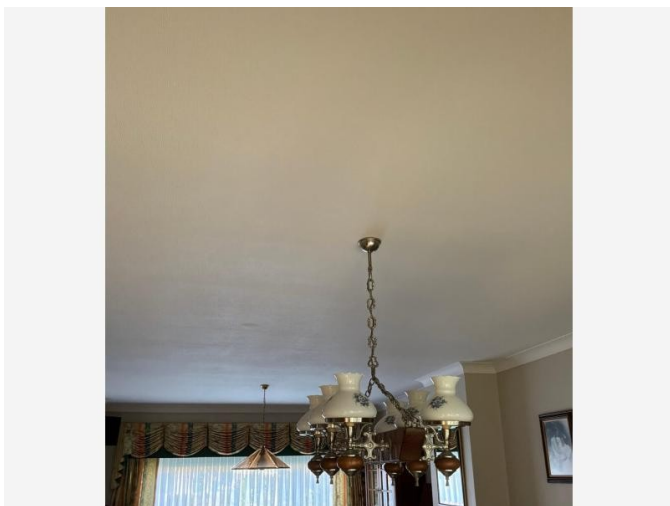
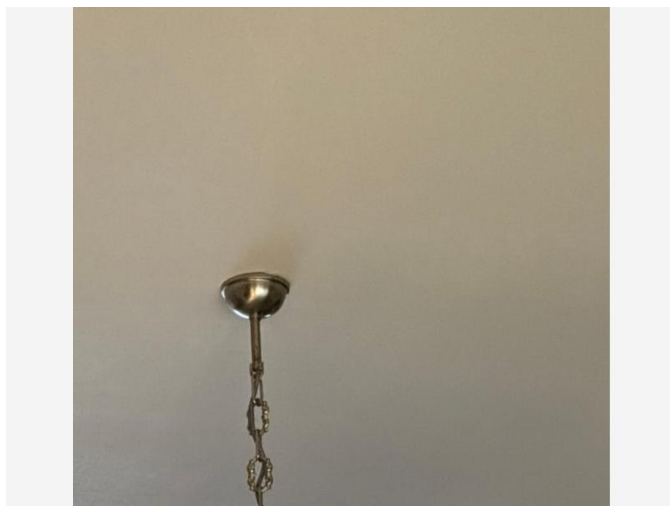
Beschrijving	Beploistering van de plafonds
Omgeving	Binnen
Primaire drager	Plafond
Bindmiddel van materiaal	Gips - kalk
Gebondenheid op basis van bindmiddel	Niet-hechtgebonden
Hoeveelheid (oppervlakte - dikte - aantal)	• 66,00 m ² - 1,00 cm - 1 stuk
Totaal volume	0,66 m ³
Identificatiemethode	Een monstername door de asbestdeskundige met laboanalyse door een asbestlabo.
Destructieve handeling voor identificatie	Nee
Opmerking	Er kan een lichte afwijking zijn op de opgemeten en doorgegeven dimensies, hierdoor worden er geen rechten aan verleend. De dikte is een redenering die voorkomt uit de gemiddelde dikte en is daarom niet altijd representatief.

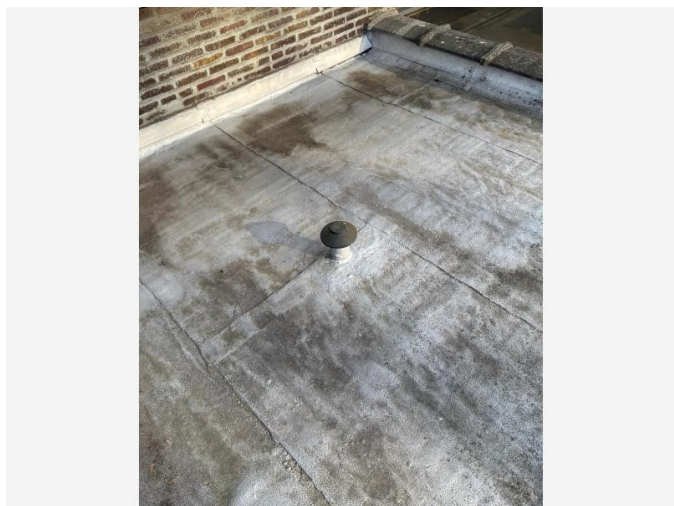
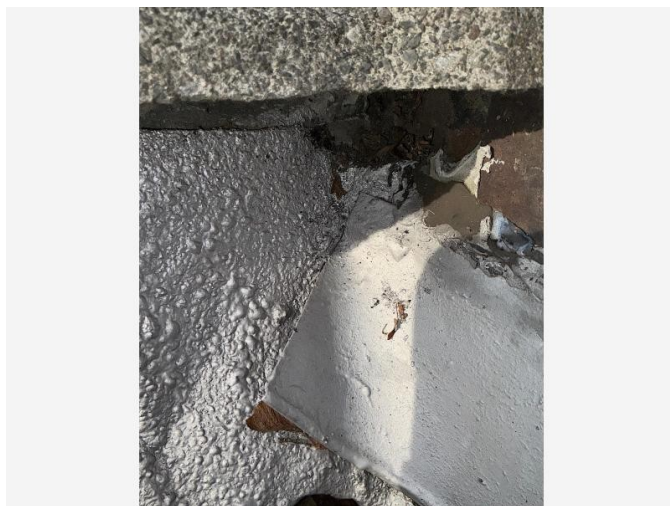
Beschrijving	Dakleer woning
Omgeving	Buiten
Primaire drager	Plat dak
Bindmiddel van materiaal	Bitumen (roofing, teer, asfalt)
Gebondenheid op basis van bindmiddel	Hecht
Hoeveelheid (oppervlakte - aantal)	• 12,00 m ² - 1 stuk
Totale oppervlakte	12,00 m ²
Identificatiemethode	Een monstername door de asbestdeskundige met laboanalyse door een asbestlabo.
Destructieve handeling voor identificatie	Nee
Opmerking	Deze oppervlakte, volumes en gewichten zijn niet gemeten, maar geschat op basis van een benadering van de aanwezige roofing (de opgegeven hoeveelheden mogen niet gebruikt worden als maatstaf voor heffingen). Om gevolgschade en lekkages te voorkomen en niet destructief te werk te gaan, is alleen de toplaag bemonsterd. We kunnen geen uitspraak doen over de onderliggende lagen. Bij renovatie of sloop dient er een destructief onderzoek uitgevoerd te worden van de roofing.

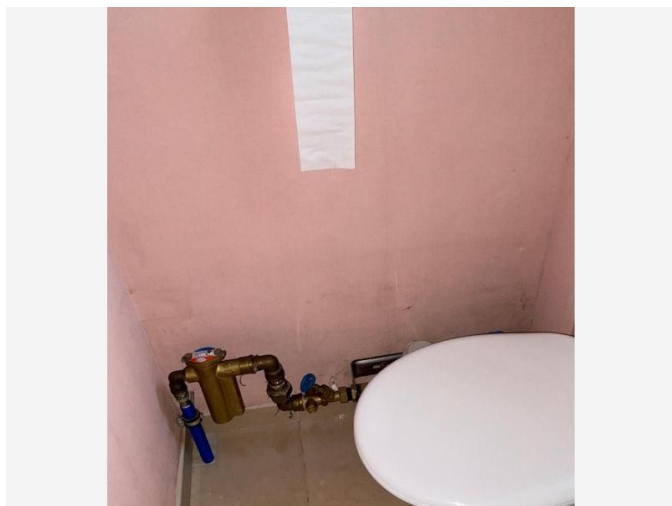
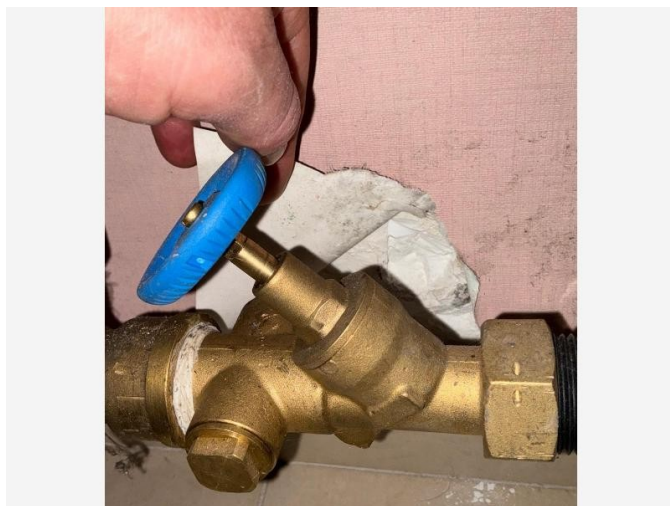
Beschrijving	Beploistering van de muren
Omgeving	Binnen
Primaire drager	Binnenwand
Bindmiddel van materiaal	Gips - kalk
Gebondenheid op basis van bindmiddel	Niet-hechtgebonden
Hoeveelheid (oppervlakte - dikte - aantal)	• 180,00 m ² - 1,00 cm - 1 stuk
Totaal volume	1,80 m ³
Identificatiemethode	Een monstername door de asbestdeskundige met laboanalyse door een asbestlabo.
Destructieve handeling voor identificatie	Nee
Opmerking	Er kan een lichte afwijking zijn op de opgemeten en doorgegeven dimensies, hierdoor worden er geen rechten aan verleend. De dikte is een redenering die voorkomt uit de gemiddelde dikte en is daarom niet altijd representatief.

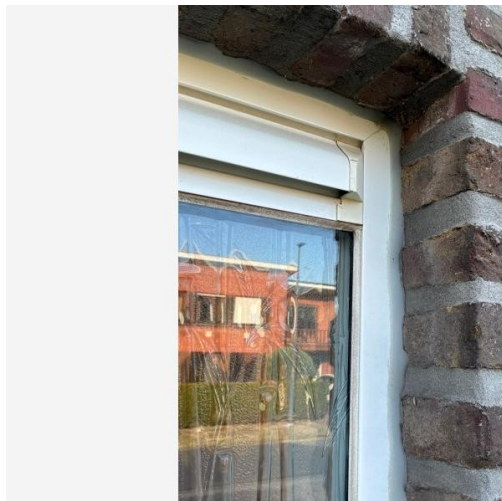
Fiche 22: Afdichtingsmateriaal (Silicone, kit) aan schrijnwerk	Als asbestdeskundige hebben we op basis van expertise kunnen vaststellen dat de silicone aan het raam / gevel en tussen raam / glas niet asbestverdacht zijn. Tijdens ons onderzoek kunnen wij geen uitspraak doen over achterliggende materialen.	-
