Asbestinventarisatetest

Jules Van Biesbroeckstraat 178, 9050 Gent

Attestnummer : **20260416-000168.000**

Uitgegeven op : **16.04.2026**

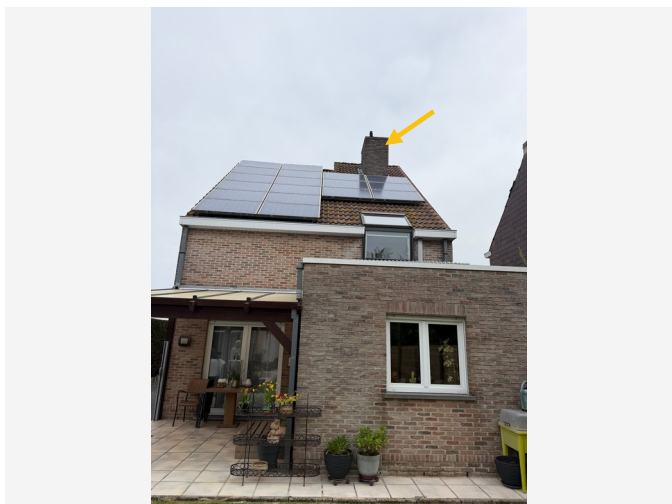
Situeringfoto

Tijdelijke beperking

Reden: Het te onderzoeken materiaal situeert zich hoger dan 3,50 m te rekenen vanaf een veilige ondergrond

Uitleg van de asbestdeskundige: De schouw bevat binnenin mogelijk een asbestcement rookgaskanaal. Laat dit onderzoeken bij eventuele werken.

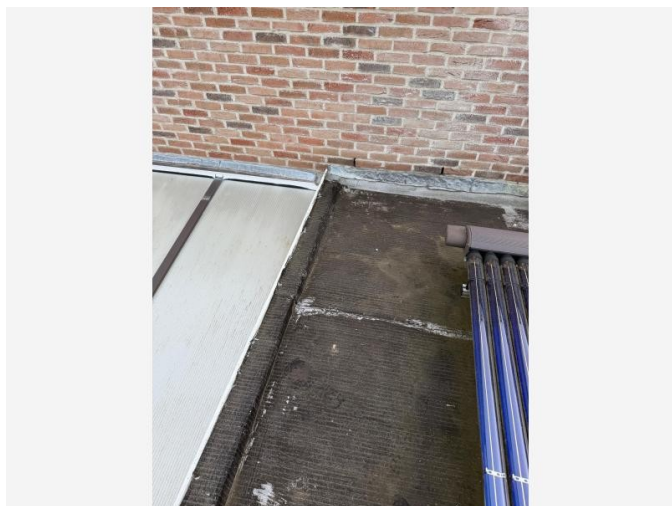
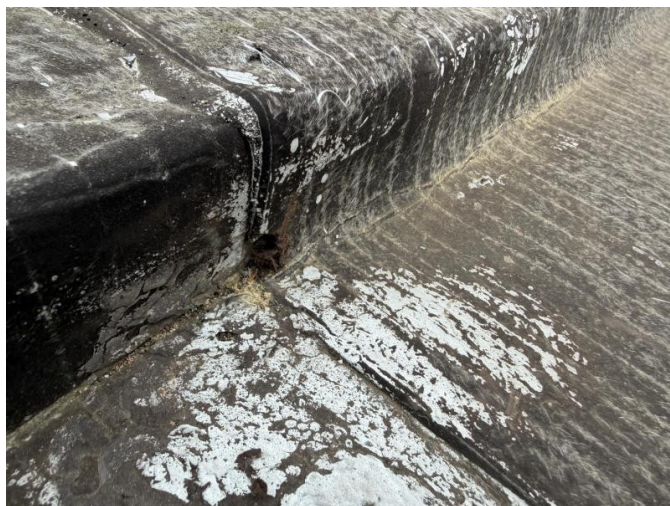
Fiche 2: Roofing

Geen asbest

#	Type	Referentie	Resultaat
2.1	Puntmonster	MM04	Geen asbest

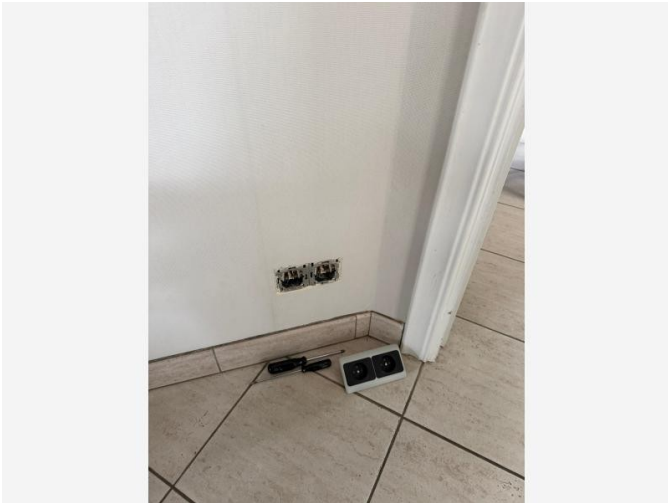
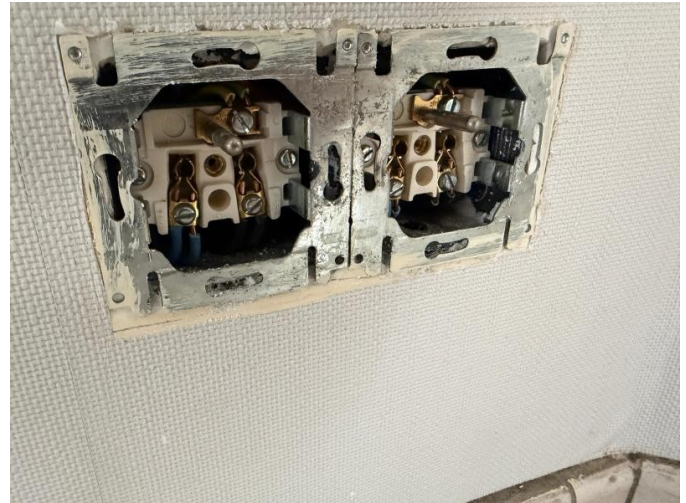
Fiche 3: Pleisterwerk wanden

Geen asbest

#	Type	Referentie	Resultaat
3.1	Mengmonster	MM01	Geen asbest

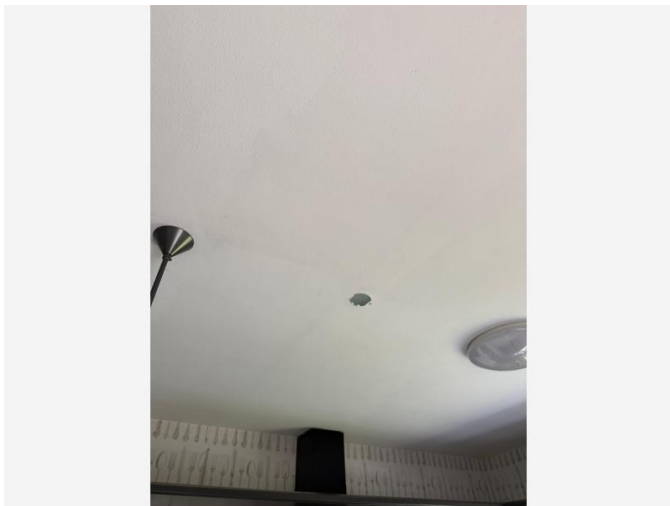
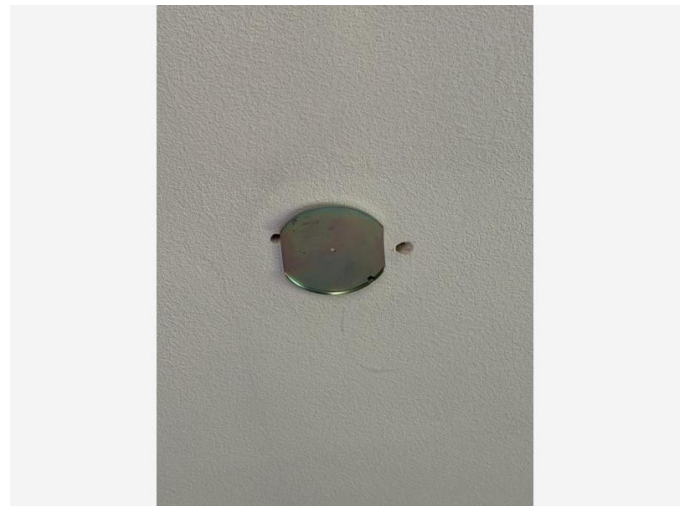
Fiche 4: Pleisterwerk plafonds

Geen asbest

#	Type	Referentie	Resultaat
4.1	Mengmonster	MM02	Geen asbest

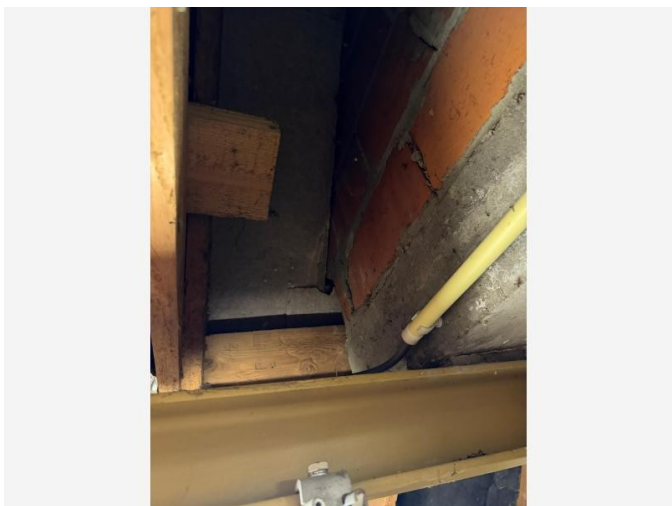
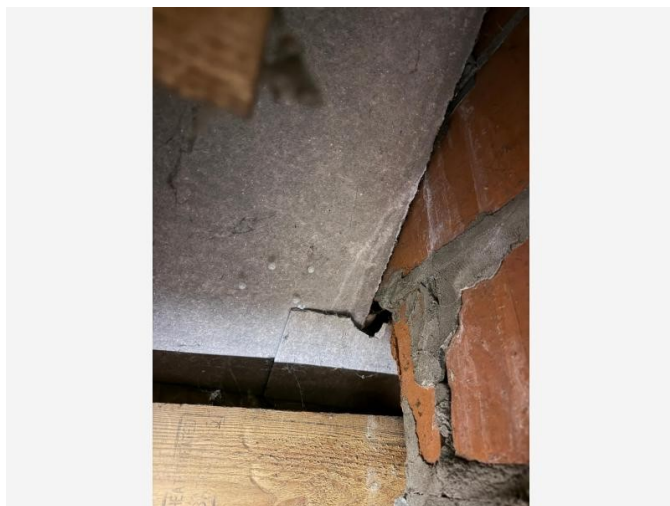
Geen asbest

#	Type	Referentie	Resultaat
5.1	Puntmonster	MM03	Geen asbest

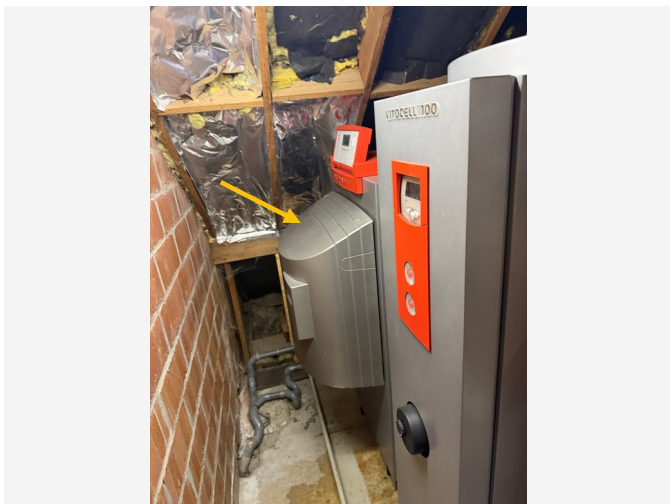
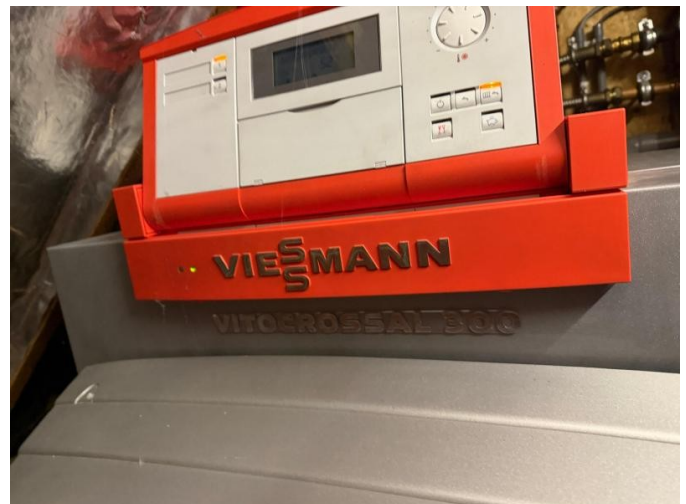
Beschrijving	Notitie	Terug te vinden op plannen
Fiche 6: CV-ketel (niet verdacht)	De CV-ketel (dichtingen, isolerend materiaal) is niet asbestverdacht.	-
Fiche 7: Dakbedekking plat dak (niet verdacht)	De dakbedekking (EPDM) is niet asbestverdacht. Het is niet uitgesloten dat de EPDM werd gelegd op bestaande, mogelijk asbestverdachte roofing. Bij werken, laat dit controleren.	Plan 2.2: Dak
Fiche 8: Mastiek (siliconen)	Er is geen asbestverdachte mastiek aanwezig.	Plan 1.1: +0 Plan 1.4: +1 Plan 1.7: +2
Fiche 9: Dakbedekking bestaande uit pannen (niet verdacht)	De dakbedekking is niet-asbestverdacht.	Plan 1.9: Daken buitenkant
