# Asbestinventarisatattest

Fabriekstraat 20, 9032 Gent

Attestnummer : 20260619-000306.000

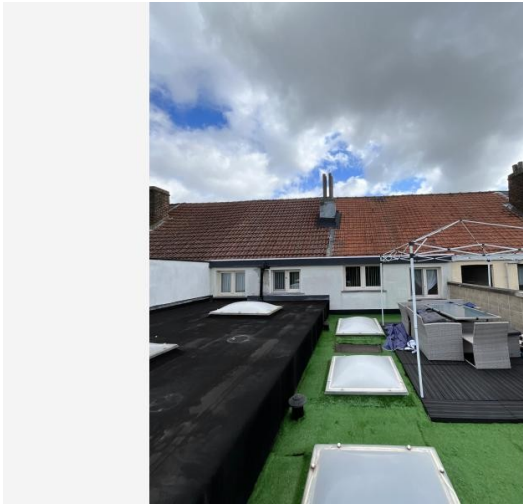
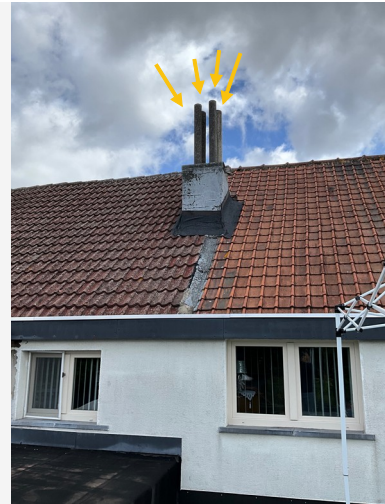
Overzichtsfoto

Detailfoto

Het asbestmateriaal valt onder de mijlpaal van 2034.

- Eenvoudige handelingen: enkel door erkend asbestverwijderaar  
Er werd geen staal genomen van het materiaal, dit met kans op breuk - schade.

Dit type buis bevat meestal asbest.

| Eindbeoordeling materiaalrisico | Laag materiaalrisico en/of verlaagde kans op vezelvrijgave |

| Asbestsoort (vezeltype) | Crocidoliet aanwezig |
| Toestand van het materiaal | Licht beschadigd, licht verweerd. Intacte calciumsilicaatplaat of materiaal met categorie 3-gebondenheid |

| Beschrijving | Rookgaskanaal in asbest cement |

- Zorg voor een veilig beheer. Vermijd het beschadigen van het asbestmateriaal. Controleer de toestand jaarlijks op wijzigingen.
- Voer bijkomende staalname(s) uit.

Vermoedelijk loopt de buis door in een kanaal in de gemetste schouw, dit vereist specifieke bijkomende maatregelen en voldoende expertise om deze buis correct te verwijderen zonder de buis stuk te maken. Bij het verwijderen kan stof voorkomen.

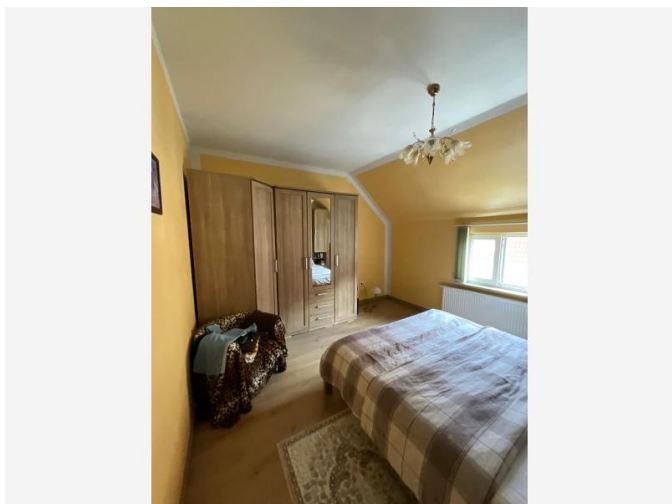
Situeringsfoto

**Reden:** Het te onderzoeken materiaal situeert zich hoger dan 3,50 m te rekenen vanaf een veilige ondergrond

**Uitleg van de asbestdeskundige:** Het onderdak is niet waarneembaar vanwege de hoogte, die meer dan 3,5 meter bedraagt. Door de afwerkingsgraad aan de binnenzijde van de bovenste verdieping is het onderdak niet zichtbaar of inspecteerbaar. We hebben geprobeerd een dakpan op te tillen om het onderdak te inspecteren, maar dit is niet gelukt. Alleen destructief onderzoek kan bepalen of het onderdak al dan niet asbesthoudend is (type menuiserite).

| (Asbest)materiaal | Plaat, paneel, tablet - Type Menuiserite |

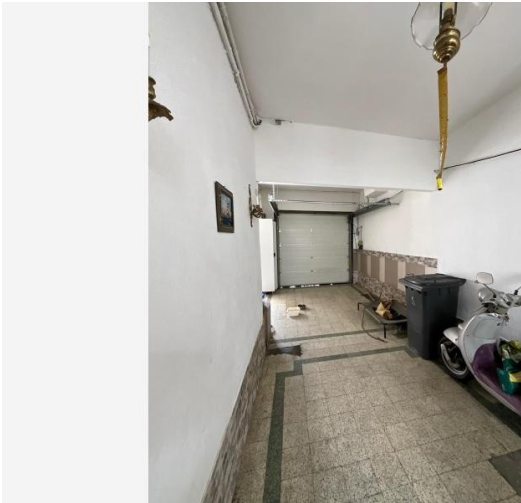
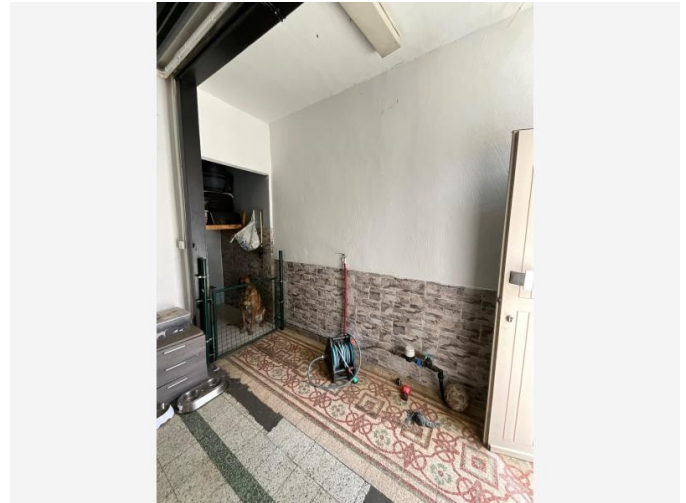
## Fiche 6: Pleisterwerk plafonds

Overzichtsfoto

Detailfoto

Geen asbest

| # | Type | Referentie | Resultaat |
|---|---|---|---|
| 6.1 | Mengmonster | 130626-P1-2 | Geen asbest |

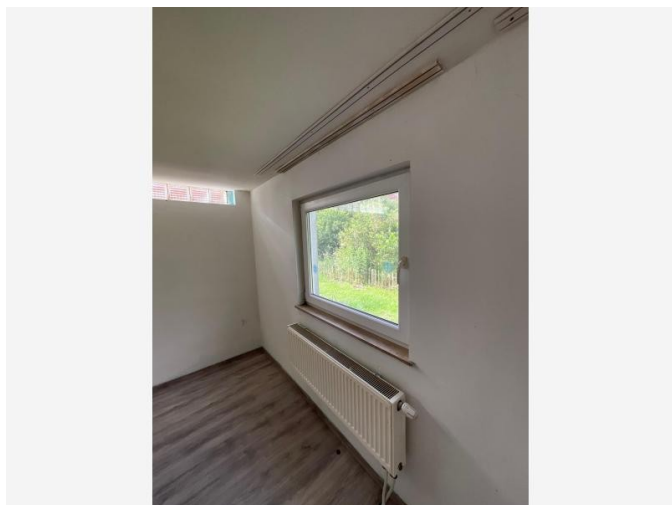
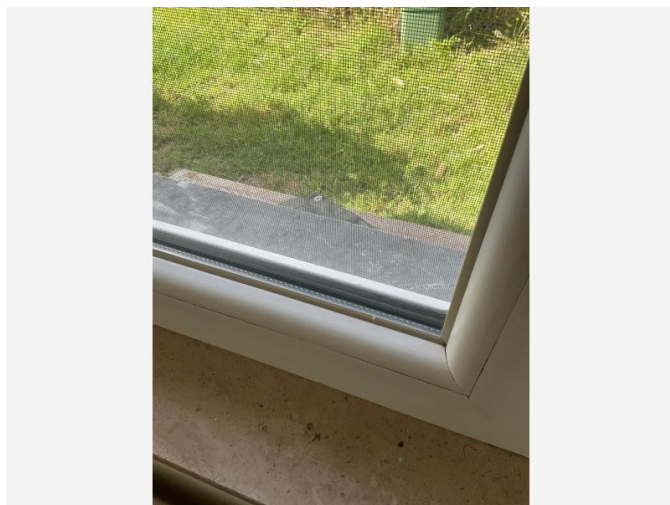
### Fiche 7: Afdichtingsmateriaal (mastiek, kit, ... ) aan schrijnwerk

| Beschrijving | Notitie | Terug te vinden op plannen |
|---|---|---|
| Fiche 7: Afdichtingsmateriaal (mastiek, kit, ... ) aan schrijnwerk | <p>Afdichtingsmateriaal (mastiek, kit, voegsel, ...) toegepast aan of rond het schrijnwerk. Luchtdichting, waterdichting of esthetische afwerking tussen schrijnwerk en omliggende constructiedelen.</p> <p>Tijdens de inspectie werd het aanwezige afdichtingsmateriaal visueel beoordeeld. De afdichtingen bestaan uit recente elastische siliconenkitten en/of moderne polymeerkitten. Er werden geen tekenen vastgesteld van oud, bros of bitumineus mastiekmateriaal dat typerend is voor asbesthoudende toepassingen.</p> <p>Niet-asbestverdacht. Het aangetroffen materiaal is van recente datum en vertoont geen kenmerken van historische asbesthoudende afdichtingen.</p> <p>Geen specifieke maatregelen nodig. Bij toekomstige renovaties of vervangingen kan standaard voorzichtigheid worden toegepast om beschadiging van oude lagen of onderliggende materialen te vermijden.</p> | <p>Plan 1.1: Plan gelijkvloers</p> <p>Plan 1.2: Plan eerste verdieping</p> |

*Situeringfoto*

*Detailfoto*
