Asbestinventarisatetest

Gaverstraat 198, 9500 Geraardsbergen

Attestnummer : 20260312-000365.000

Niet-asbestveilig

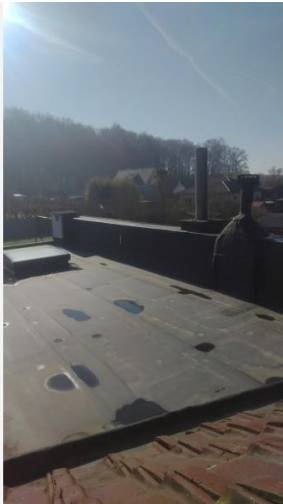
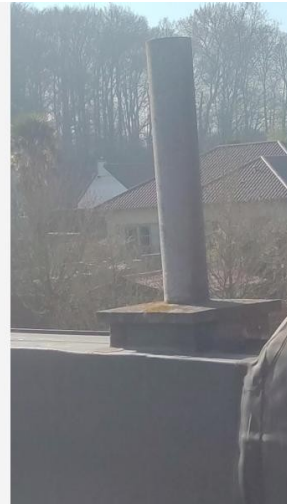
Het asbestmateriaal valt onder de mijlpaal van 2034.

Eindbeoordeling materiaalrisico	Verhoogd materiaalrisico en/of verhoogde kans op vezelvrijgave
---------------------------------	--

Gebondenheid	Categorie 1: hechtgebonden in oorsprong
Asbestsoort (vezeltype)	Crocidoliet aanwezig
Asbestconcentratie	Laag (< 50%)
Afschermingsgraad van het gehele materiaal	Geheel of deels vrij aan de buitenlucht, maar geen contact met binnenlucht
Toestand van het materiaal	Matig beschadigd, matig verweerd

Beschrijving	Schouw in cement
Omgeving	Buiten
Primaire drager	HVAC infrastructuur en uitrusting
Asbestmateriaal	Rookgaskanaal
Bindmiddel van asbestmateriaal	Cement
Gebondenheid op basis van bindmiddel	Hecht
Hoeveelheid (lengte - omtrek - dikte - aantal)	<ul style="list-style-type: none">• 1,00 m - 40,00 cm - 1,00 cm - 1 stuk
Totaal volume	0,004 m ³
Eenvoudig bereikbaar	Ja
Bevestigingswijze	<ul style="list-style-type: none">• Verlijmd, ingegoten, versmeerd
Identificatiemethode	<p>De asbestdeskundige beoordeelt het materiaal als asbestverdacht en dus asbesthoudend, en dit zonder monsternamen.</p> <p>Motivatie: De opdrachtgever weigert om het materiaal te laten bemonsteren.</p>
Destructieve handeling voor identificatie	Nee
Opmerking	De hoeveelheid is een zo nauwkeurig mogelijke opmeting, waar evenwel kleine afwijkingen op mogelijk zijn.

Verwijderen

- Verwijder dit asbestmateriaal zo snel mogelijk. Volg de toestand goed op.
- Voer bijkomende staalname(s) uit.

- Eenvoudige handelingen: mag via doe-het-zelf of door werknemer(s) met opleidingsattest eenvoudige handelingen
Deze toepassing mag door een aannemer die over een opleidingsattest eenvoudige handelingen beschikt of door een particulier (doe-het-zelver), verwijderd worden indien er geen verhoogd risico op vrijgave van asbestvezels (max. concentratie 0,01 vezels/cm³ - CODEX Art. VI.3-54) ontstaat en de toepassing voorafgaand wordt gefixeerd/bevochtigd. De individuele elementen moeten zonder machinale werktuigen (boormachine, slijpschijf, hogedrukreiniger, â†) en zonder breken of gooien een voor een losgemaakt worden en dubbel en luchtdicht verpakt afgevoerd worden naar een erkend afvalpunt (recyclagepark). Daar moeten ze voorzichtig in de container voor asbestafval worden gelegd. Op het recyclagepark worden uitsluitend hechtgebonden asbestmaterialen aanvaard. Niet-hechtgebonden asbestmaterialen kunnen enkel bij een erkend asbestverwijderaar of asbestafvalverwerker worden aangeboden.

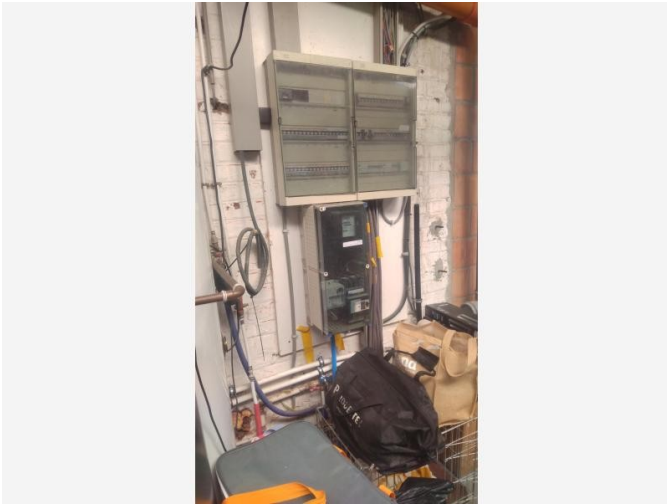
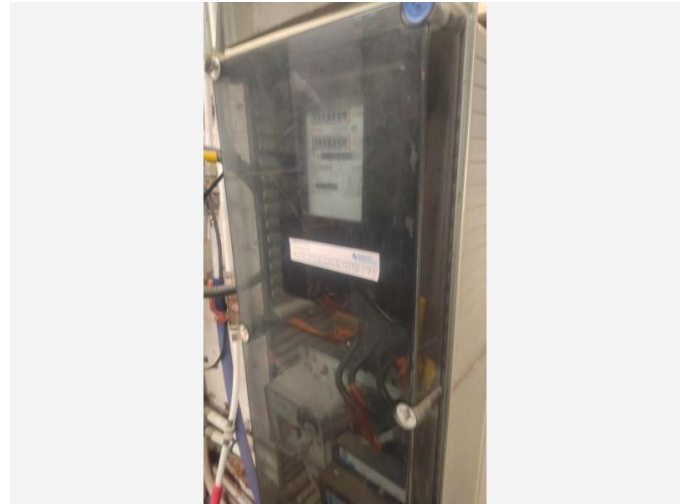
Het asbestmateriaal valt onder de mijlpaal van 2040.

Laag materiaalrisico en/of verlaagde kans op vezelvrijgave

Gebondenheid	Categorie 1: hechtgebonden in oorsprong
Asbestsoort (vezeltype)	Crocidoliet aanwezig
Asbestconcentratie	Laag (< 50%)
Afschermingsgraad van het gehele materiaal	Geheel of deels vrij aan de binnenlucht, maar geen contact met binnenluchtstromen
Toestand van het materiaal	Onbeschadigd, niet verweerd

Beschrijving	Bakeliet - teller elektriciteit
Omgeving	Binnen
Primaire drager	Communicatie en elektrische infrastructuur en uitrusting
Asbestmateriaal	Plaat, paneel, tablet - Type Bakeliet
Bindmiddel van asbestmateriaal	Kunststof of -hars
Gebondenheid op basis van bindmiddel	Hecht
Hoeveelheid (oppervlakte - dikte - aantal)	<ul style="list-style-type: none">• 0,30 m² - 1,00 cm - 1 stuk
Totaal volume	0,003 m ³
Eenvoudig bereikbaar	Ja
Bevestigingswijze	<ul style="list-style-type: none">• Geklemd• Geschroefd
Identificatiemethode	<p>De asbestdeskundige beoordeelt het materiaal als asbestverdacht en dus asbesthoudend, en dit zonder monstername.</p> <p>Motivatie: De materialen behoren niet toe aan de eigenaar voor wie de asbestdeskundige de asbestinventaris uitvoert.</p>
Destructieve handeling voor identificatie	Nee
Opmerking	De hoeveelheid is een zo nauwkeurig mogelijke opmeting, waar evenwel kleine afwijkingen op mogelijk zijn.

Zorgvuldig beheren

- Zorg voor een veilig beheer. Vermijd het beschadigen van het asbestmateriaal. Controleer de toestand jaarlijks op wijzigingen.
- Voer bijkomende staalname(s) uit.

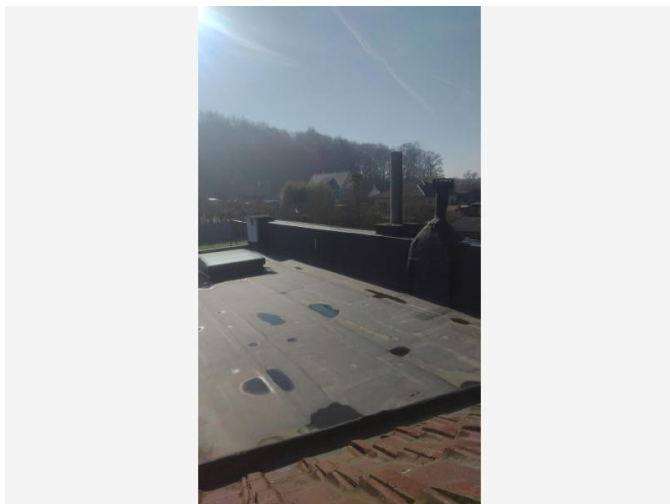
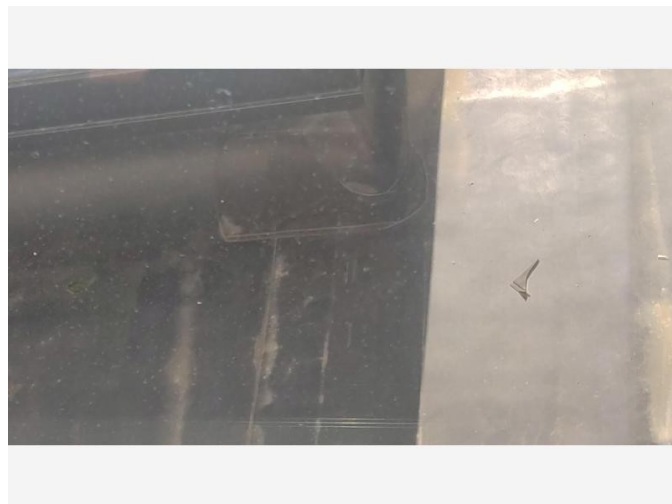
Het asbestmateriaal valt onder de mijlpaal van 2040.

Eindbeoordeling materiaalrisico	Laag materiaalrisico en/of verlaagde kans op vezelvrijgave
---------------------------------	--

Gebondenheid	Categorie 1: hechtgebonden in oorsprong
Asbestsoort (vezeltype)	Alleen chrysotiel aanwezig
Asbestconcentratie	Laag (< 50%)
Afschermingsgraad van het gehele materiaal	Geheel of deels vrij aan de buitenlucht, maar geen contact met binnenlucht
Toestand van het materiaal	Licht beschadigd, licht verweerd. Intacte calciumsilicaatplaat of materiaal met categorie 3-gebondenheid

Beschrijving	Roofing dakbedekking
Omgeving	Buiten
Primaire drager	Plat dak
Asbestmateriaal	Dak- en gevelbekleding - Roofing
Bindmiddel van asbestmateriaal	Bitumen (roofing, teer, asfalt)
Gebondenheid op basis van bindmiddel	Hecht
Hoeveelheid (oppervlakte - aantal)	<ul style="list-style-type: none">• 30,00 m² - 1 stuk
Totale oppervlakte	30,00 m ²
Eenvoudig bereikbaar	Ja
Bevestigingswijze	<ul style="list-style-type: none">• Verlijmd, ingegoten, versmeerd
Identificatiemethode	<p>De asbestdeskundige beoordeelt het materiaal als asbestverdacht en dus asbesthoudend, en dit zonder monsternamen.</p> <p>Motivatie: De opdrachtgever weigert om het materiaal te laten bemonsteren.</p>
Destructieve handeling voor identificatie	Nee
Opmerking	<p>De hoeveelheid is een zo nauwkeurig mogelijke opmeting, waar evenwel kleine afwijkingen op mogelijk zijn.</p> <p>Controle en staalname van eventuele onderliggende lagen is enkel mogelijk mits uitbreiding naar een aanvullend destructief onderzoek.</p>

Zorgvuldig beheren

- Zorg voor een veilig beheer. Vermijd het beschadigen van het asbestmateriaal. Controleer de toestand jaarlijks op wijzigingen.
- Voer bijkomende staalname(s) uit.

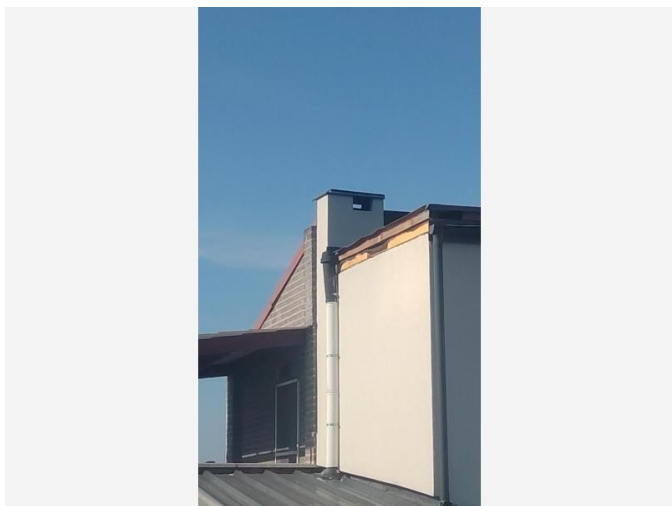
Situeringfoto

Tijdelijke beperking

Reden: Het te onderzoeken materiaal situeert zich hoger dan 3,50 m te rekenen vanaf een veilige ondergrond

Uitleg van de asbestdeskundige: De schouw bevat binnenin mogelijk een rookgaskanaal in asbestcement. Laat dit bij werken onderzoeken door een bevoegd technicus.

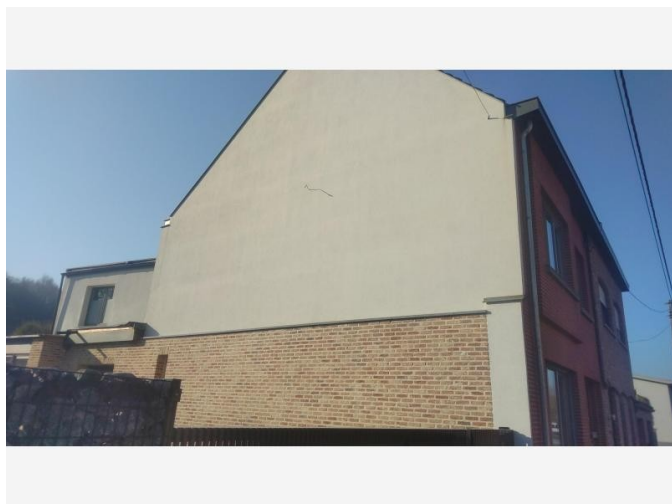
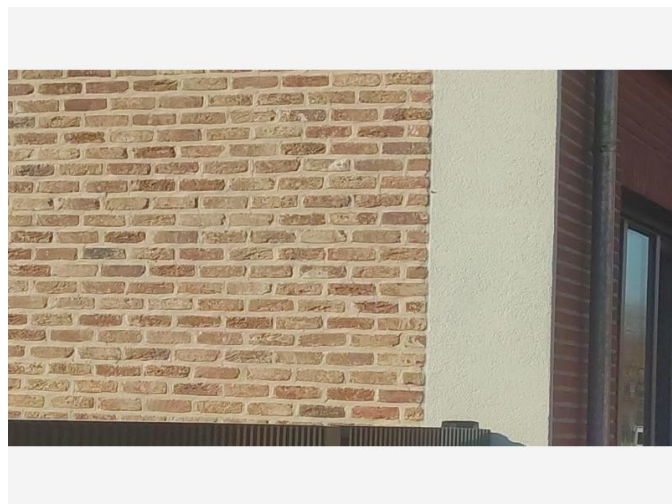
Informatie over een niet-asbestverdacht materiaal

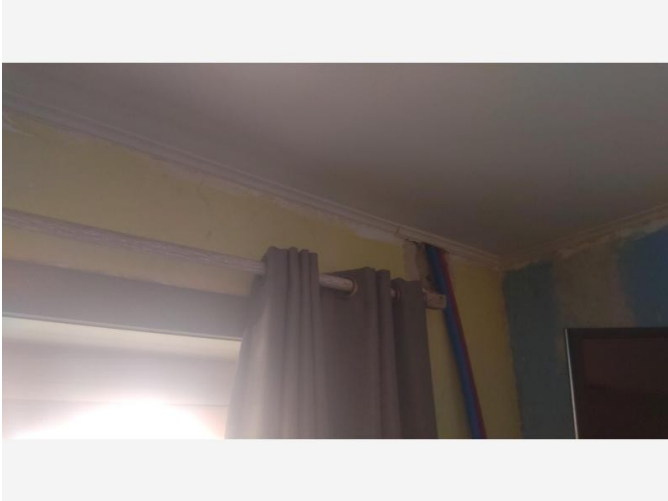
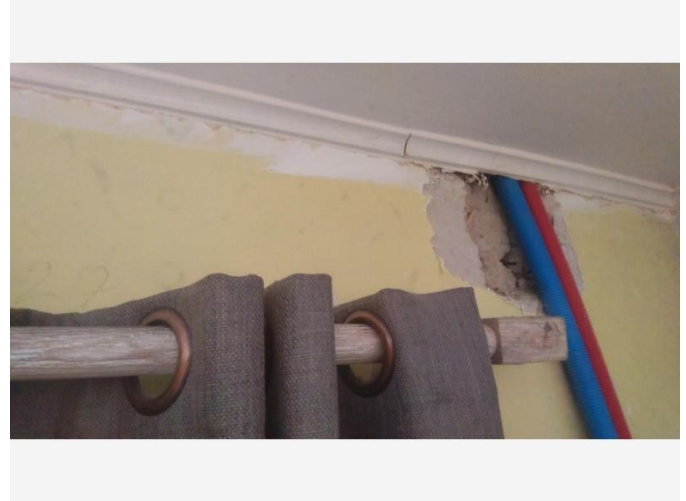
Fiche 6: Pleisterwerk wanden

Geen asbest

#	Type	Referentie	Resultaat
6.1	Mengmonster	M01	Geen asbest

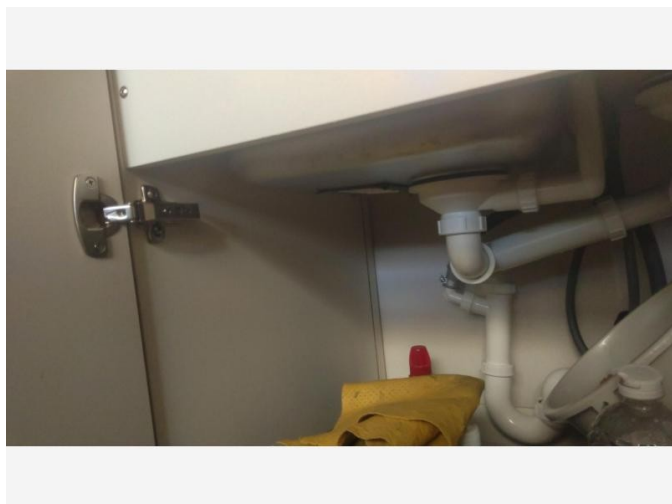
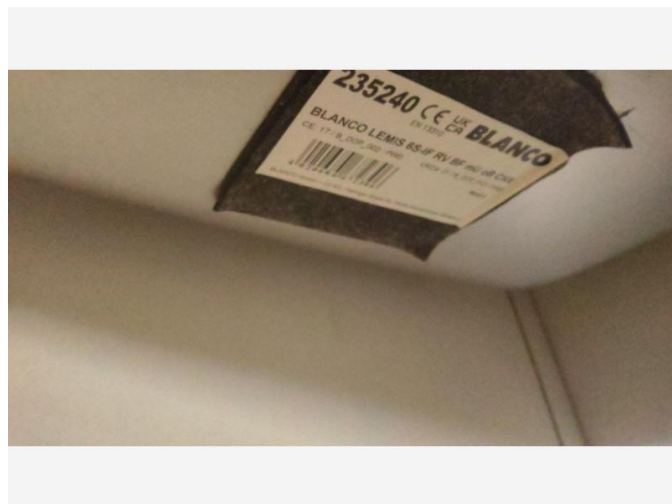
Fiche 7: Anti-dreunplaatje

Geen asbest

#	Type	Referentie	Resultaat
7.1	Puntmonster	M02	Geen asbest
