# Asbestinventarisatetest

Watermolenstraat 56, 9500 Geraardsbergen

Attestnummer : **20260323-000360.000**

Uitgegeven op : **23.03.2026**

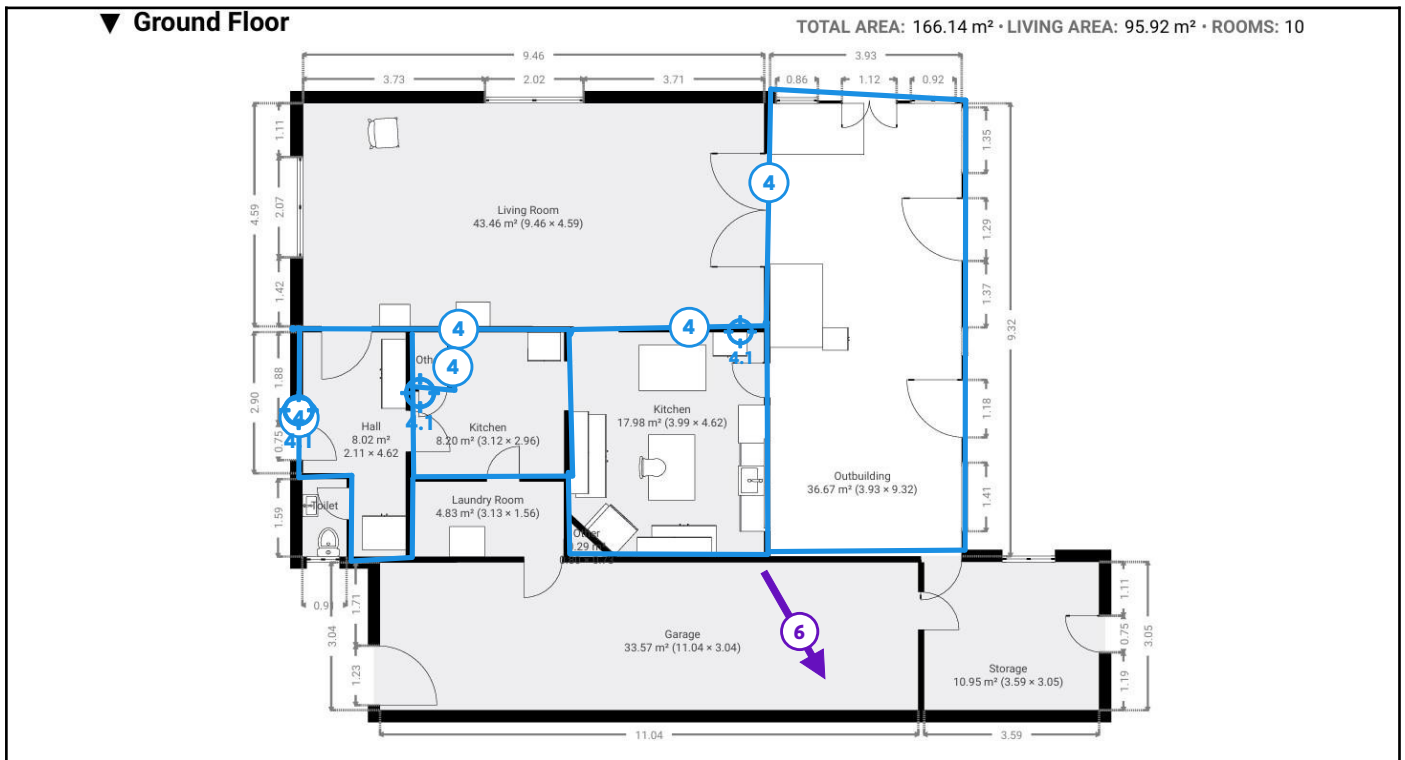
# Plan 1.1: verdiep 0

Beschrijving	Type	Actie
4. Pleisterwerk wanden	Geen asbest	-
4.1 Code: M01	Mengmonster	-
6. CV-brander (niet verdacht)	Overige ruimte of materiaal	-

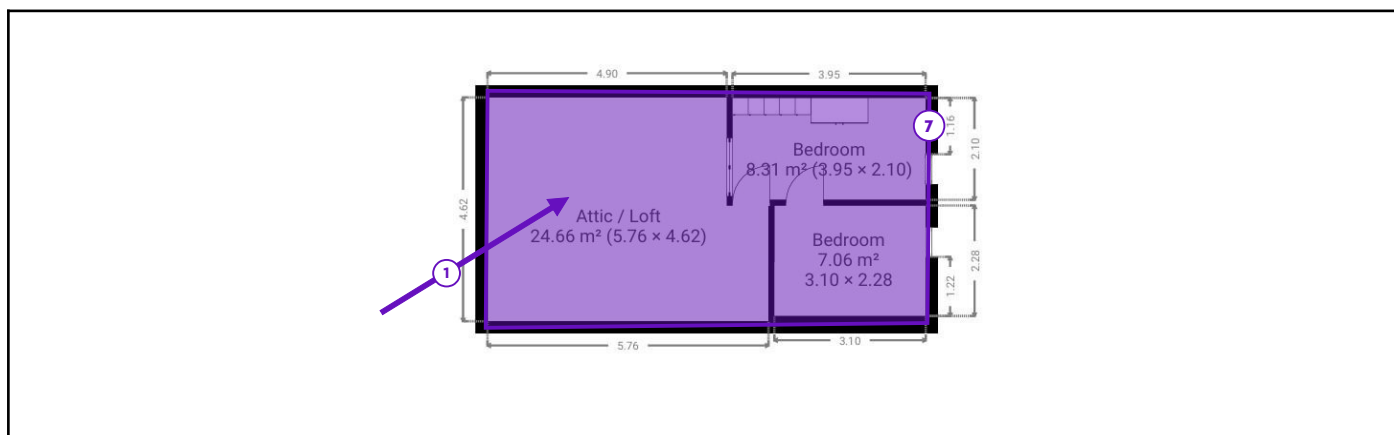
## Plan 1.3: verdiep 2

Beschrijving	Type	Actie
1. Schouw	Beperking	-
7. Onderdak (niet verdacht)	Overige ruimte of materiaal	-

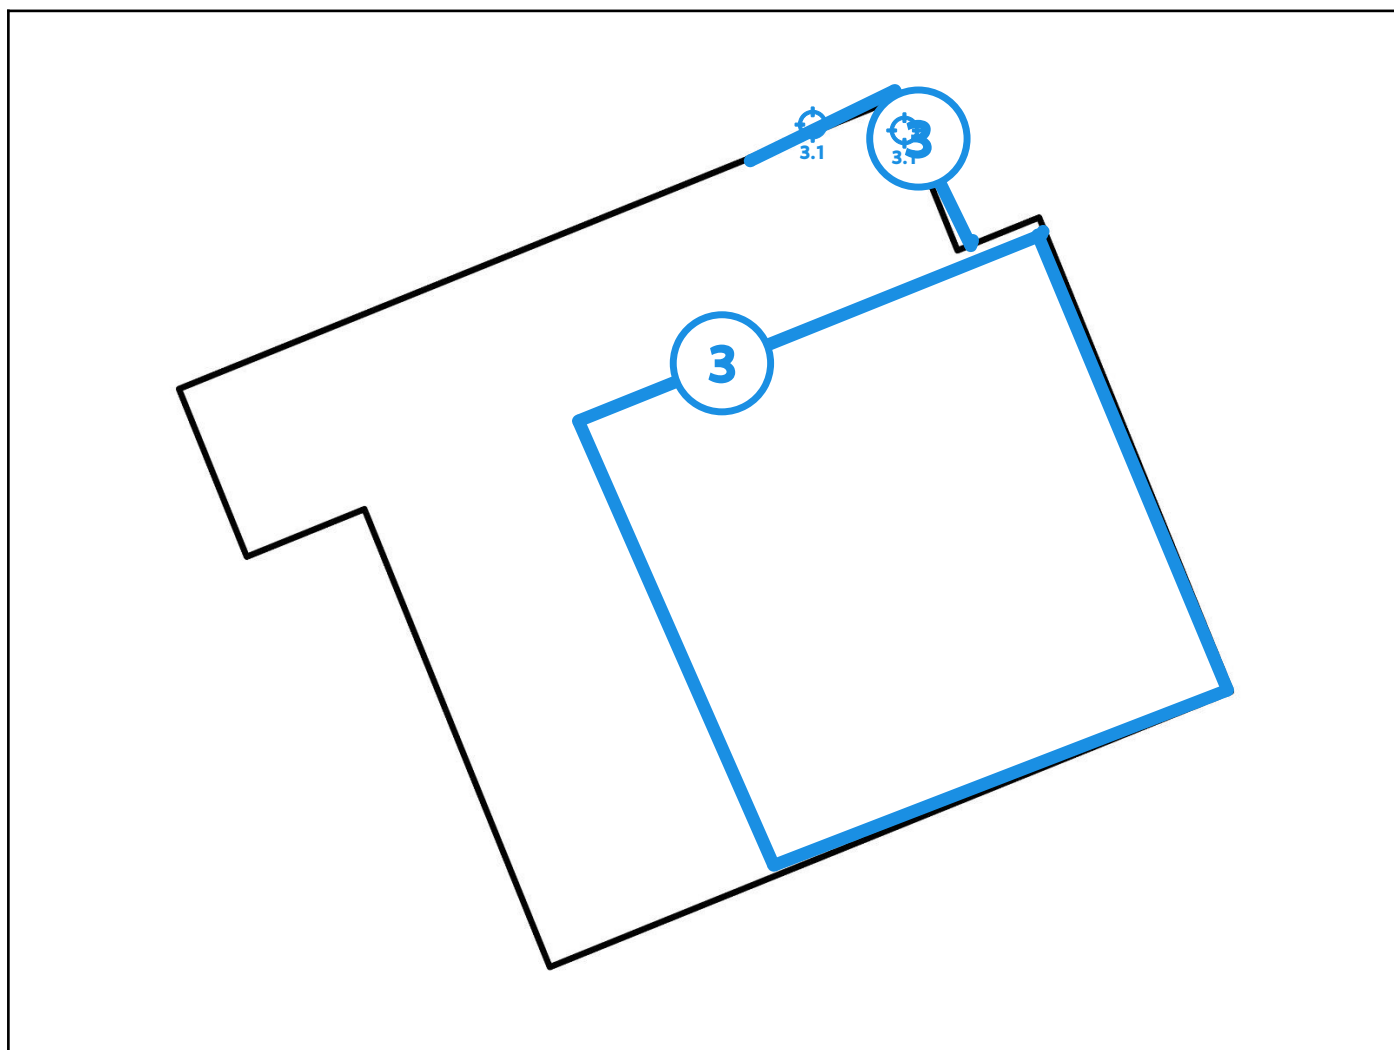
## Plan 1.4: Buitenschil

Beschrijving	Type	Actie
3. Gevel met crepi	Geen asbest	-
3.1 Code: M02	Mengmonster	-

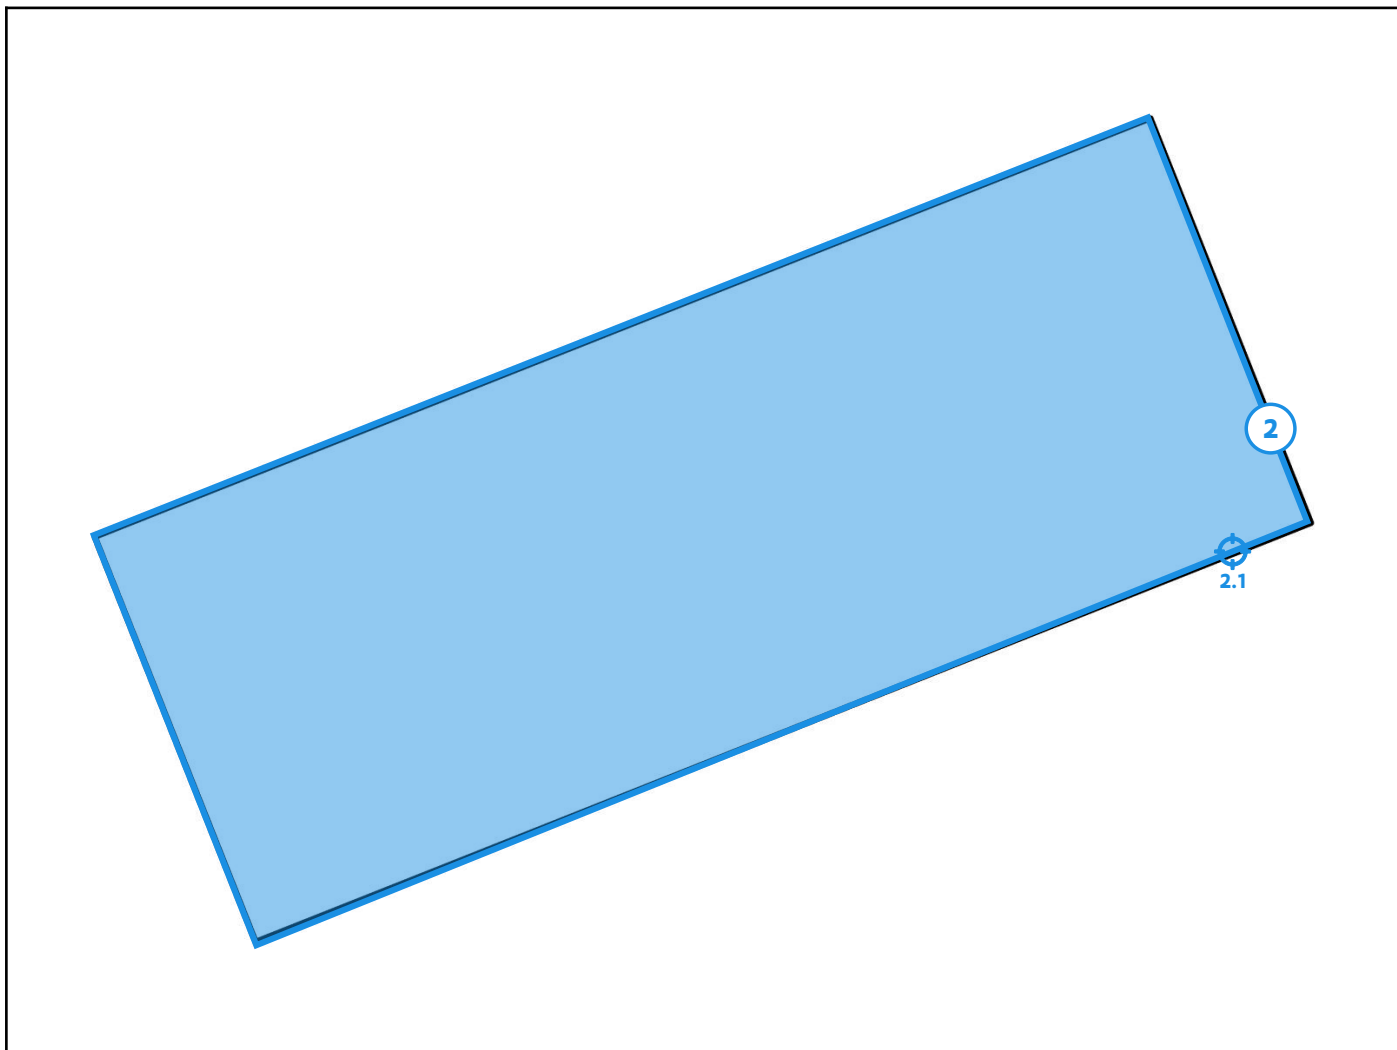
## Plan 2.1: Tuinhuis plan

Beschrijving	Type	Actie
2. Dak in golfplaten (bitumen)	Geen asbest	-
2.1 Code: M03	Puntmonster	-

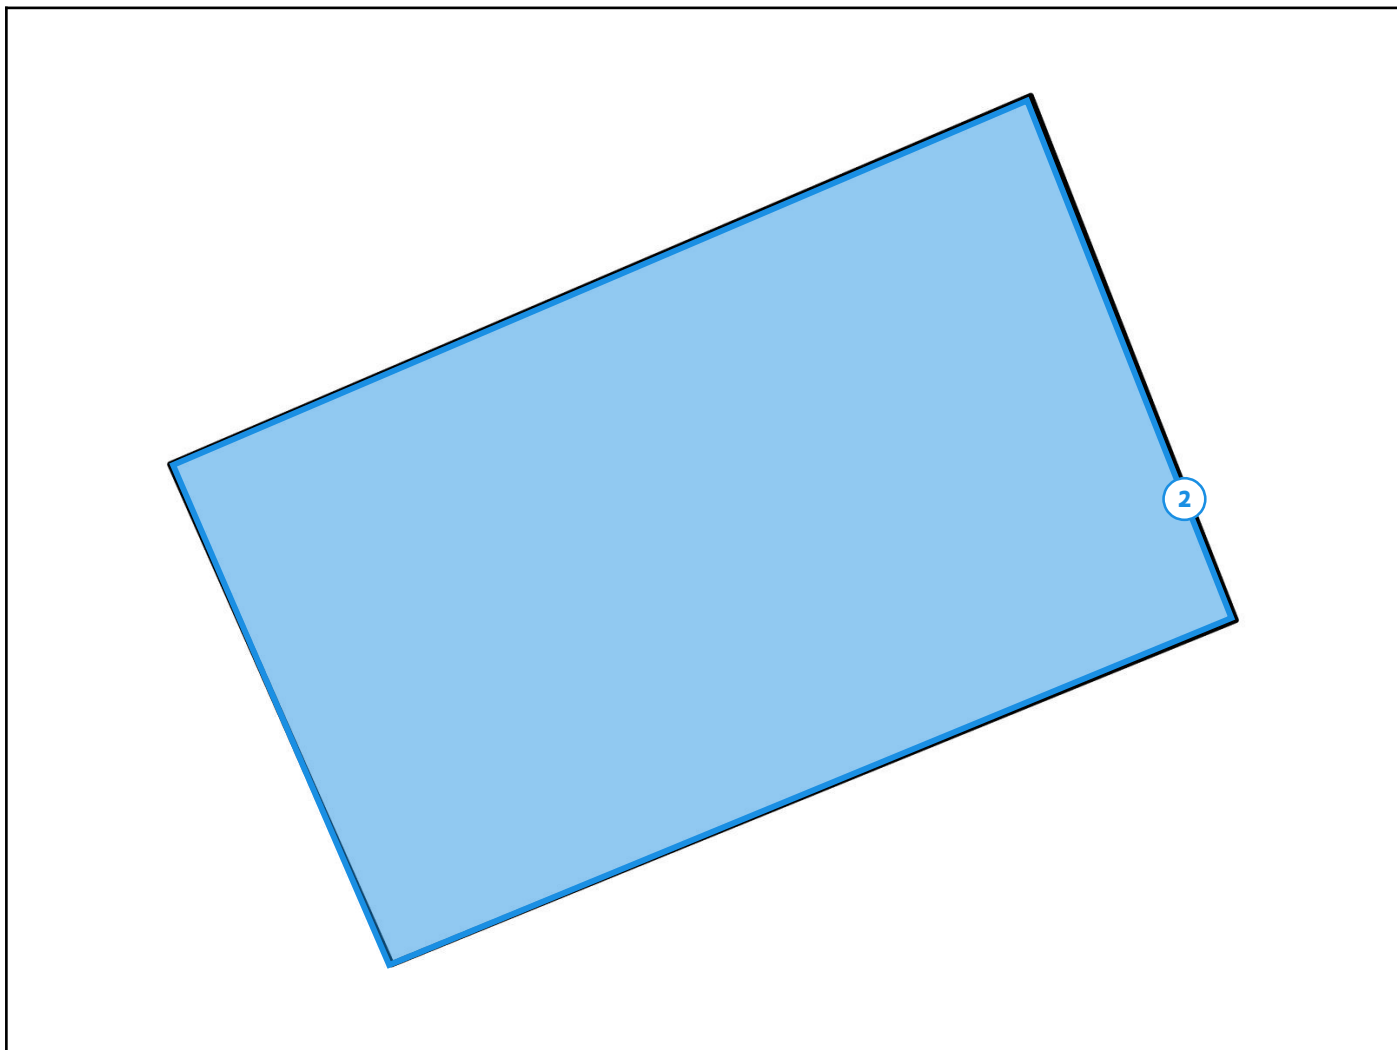
## Plan 4.1: Houtopslag plan

Beschrijving	Type	Actie
2. Dak in golfplaten (bitumen)	Geen asbest	-

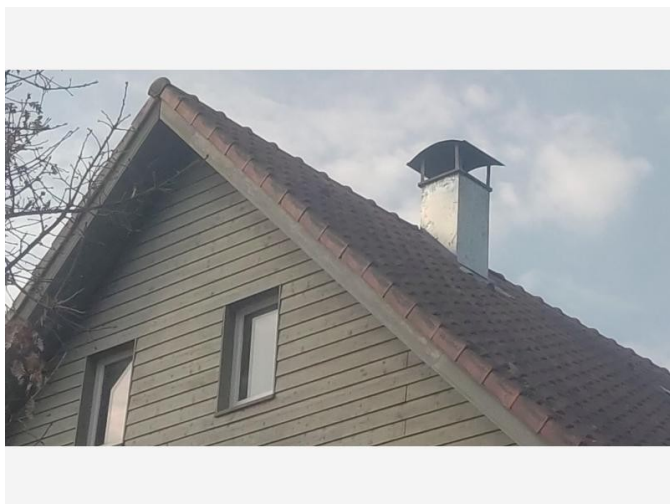
*Situeringfoto*

**Reden:** Het te onderzoeken materiaal situeert zich hoger dan 3,50 m te rekenen vanaf een veilige ondergrond

**Uitleg van de asbestdeskundige:** De schouw bevat binnenin mogelijk een rookgaskanaal in asbestcement. Laat dit bij werken onderzoeken door een bevoegd technicus.

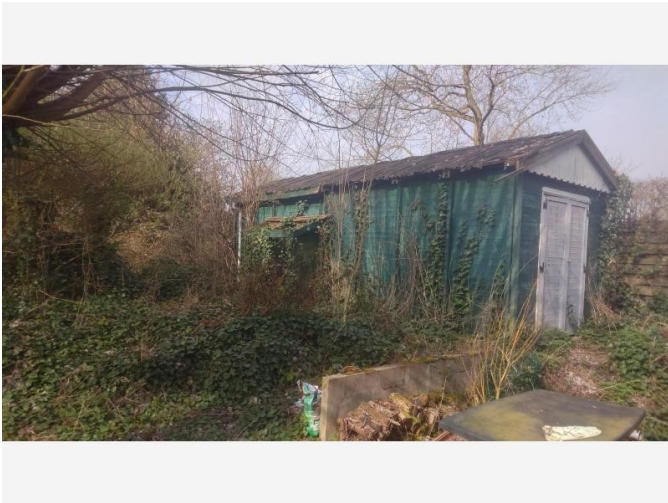
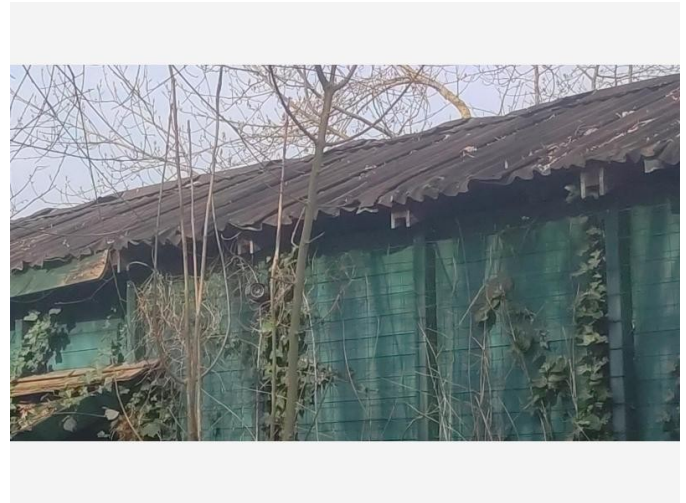
## Fiche 2: Dak in golfplaten (bitumen)

Geen asbest

#	Type	Referentie	Resultaat
2.1	Puntmonster	M03	Geen asbest

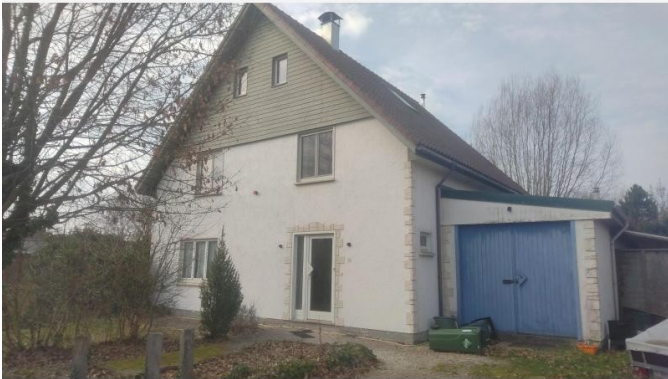
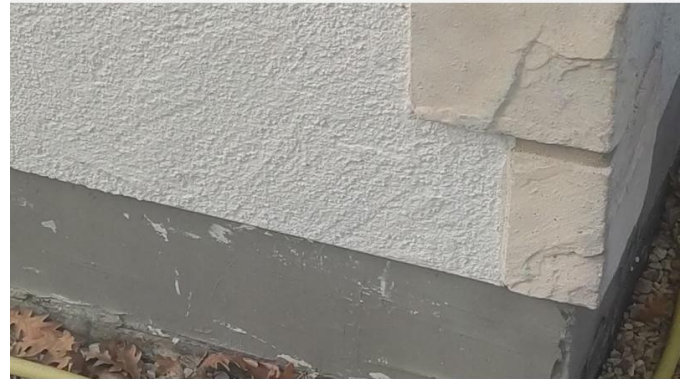
## Fiche 3: Gevel met crepi

Geen asbest

#	Type	Referentie	Resultaat
3.1	Mengmonster	M02	Geen asbest

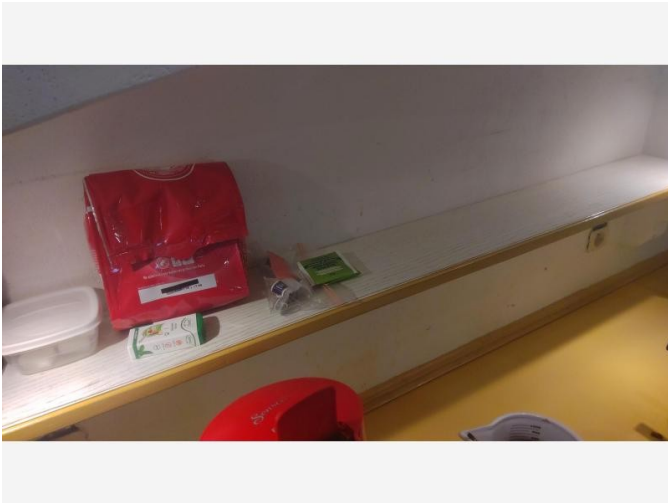
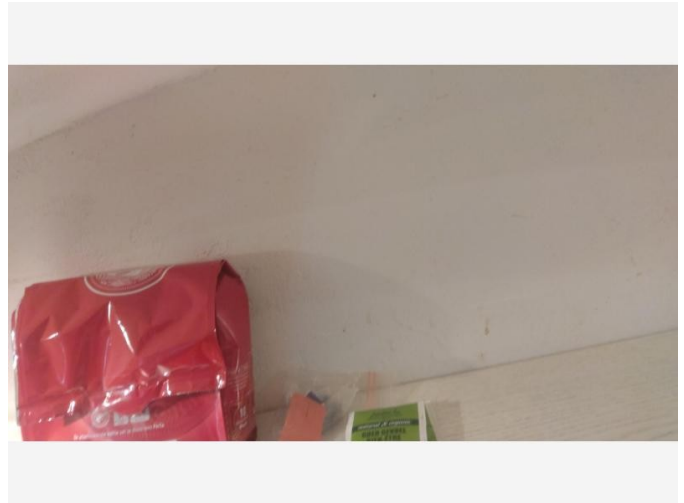
## Fiche 4: Pleisterwerk wanden

Geen asbest

#	Type	Referentie	Resultaat
4.1	Mengmonster	M01	Geen asbest
