Asbestinventarisatetest

Zikastraat 75, 9500 Geraardsbergen

Attestnummer : 20260104-000006.000

Uitgegeven op : 04.01.2026

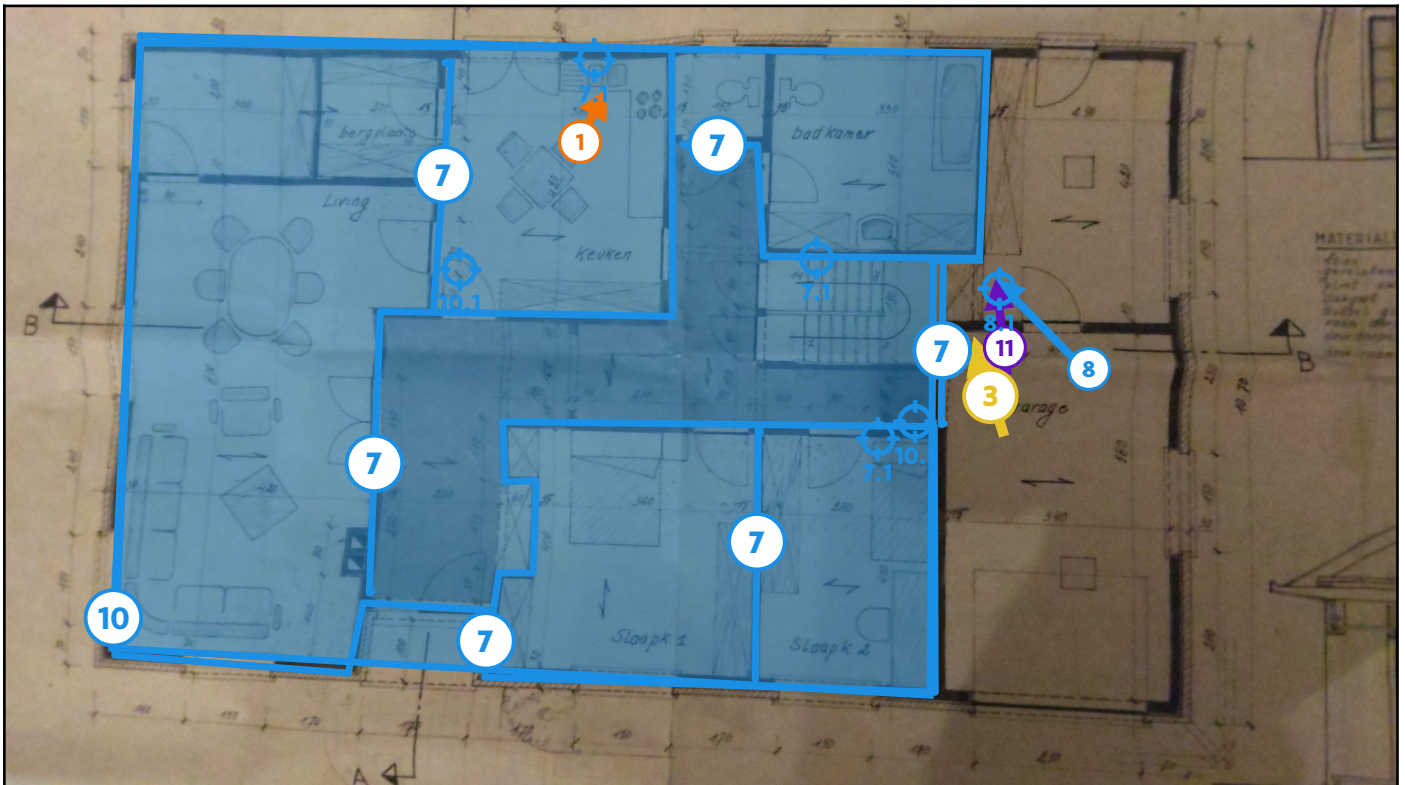
Plan 1.2: Verdiep 0

Beschrijving	Type	Actie
1. Anti-dreunplaatje	Asbestmateriaal	Verwijderen
3. Roetluik uit asbestcement	Asbestmateriaal	Zorgvuldig beheren
7. Pleisterwerk wanden	Geen asbest	-
7.1 Code: M01	Mengmonster	-
8. Pakking CV-brander	Geen asbest	-
8.1 Code: M05	Puntmonster	-
10. Pleisterwerk plafonds	Geen asbest	-
10.1 Code: M02	Mengmonster	-
11. CV-brander	Overige ruimte of materiaal	-

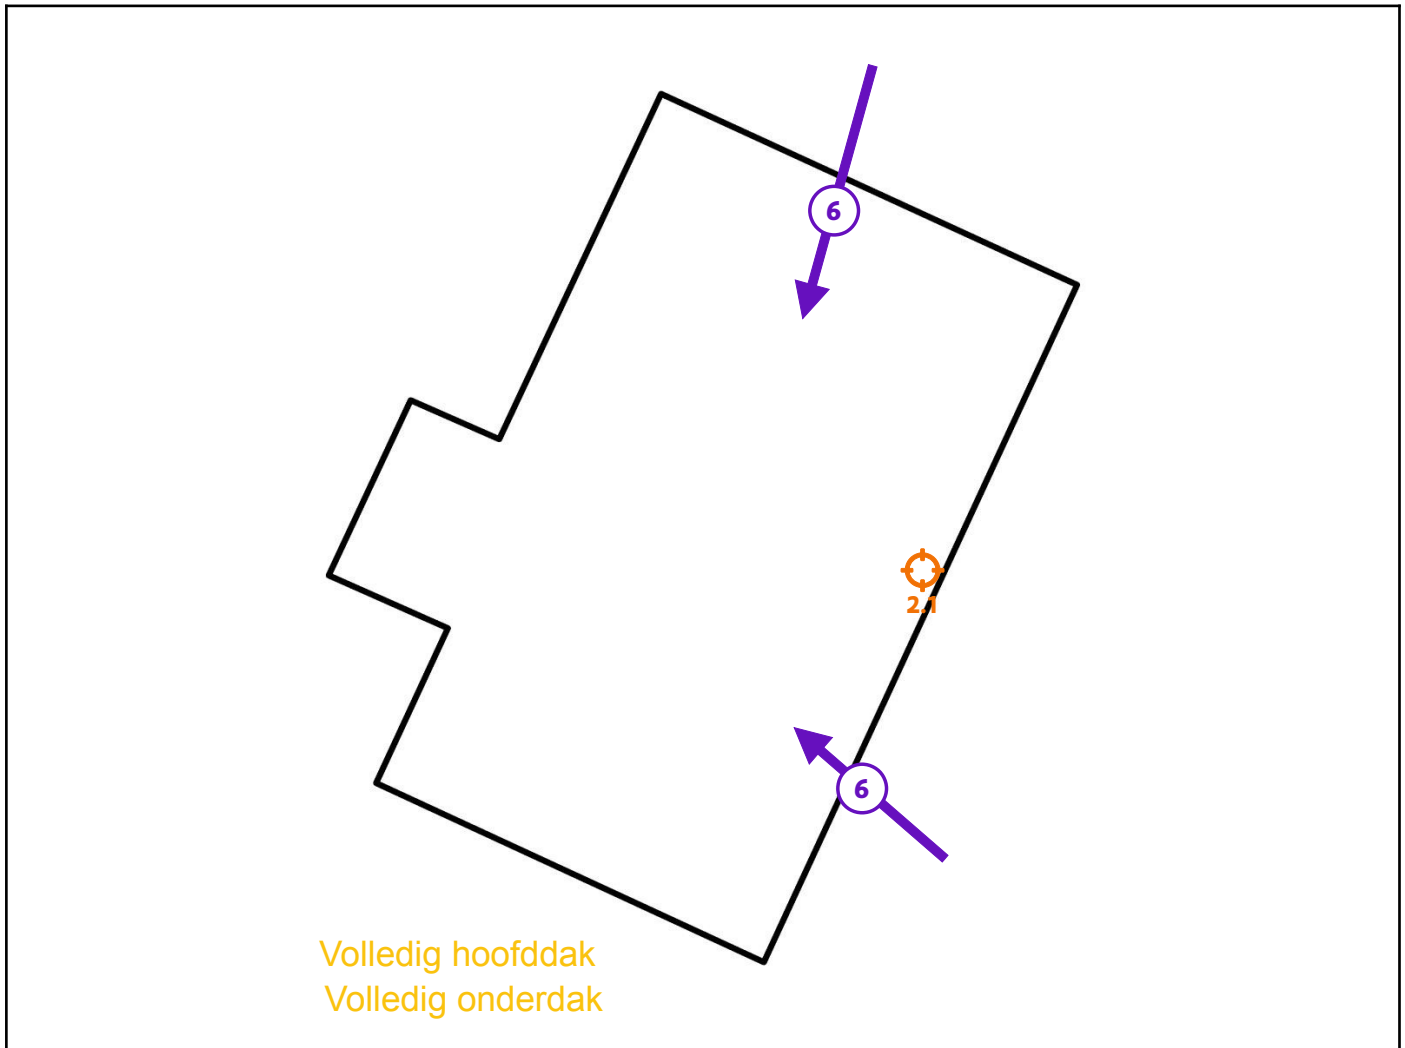
Plan 1.4: Buitenschil

Beschrijving	Type	Actie
2. Dak in cementleien	Asbestmateriaal	Verwijderen
2.1 Code: M04	Puntmonster	-
5. Onderdak niet waarneembaar	Beperking	-
6. Schoorsteen rookgaskanaal - beoordeling	Beperking	-

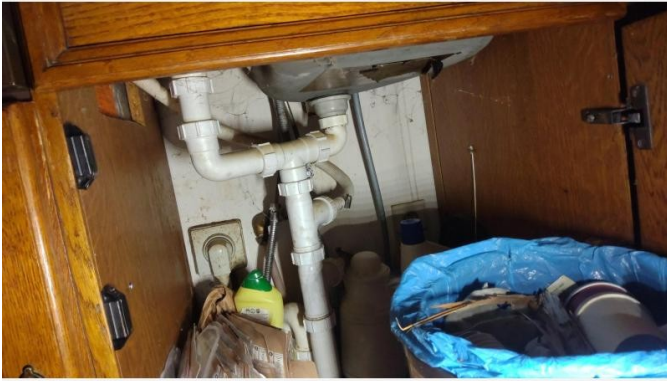
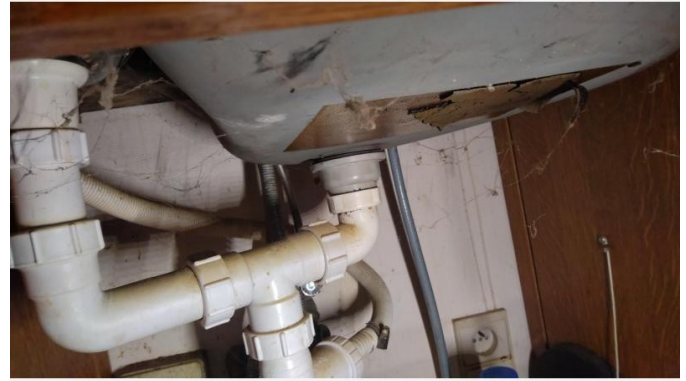
Het asbestmateriaal valt onder de mijlpaal van 2040.

Verhoogd materiaalrisico en/of verhoogde kans op vezelvrijgave

Gebondenheid	Categorie 1: hechtgebonden in oorsprong
Asbestsoort (vezeltype)	Crocidoliet aanwezig
Asbestconcentratie	Laag (< 50%)
Afschermingsgraad van het gehele materiaal	Geheel of deels (ook) vrij aan de binnenlucht
Toestand van het materiaal	Licht beschadigd, licht verweerd. Intact calciumsilicaatmateriaal of categorie III 'gebondenheid'

Beschrijving	Anti-dreunplaatje
Omgeving	Binnen
Primaire drager	Sanitaire infrastructuur en uitrusting (toe- en afvoer)
Asbestmateriaal	ontdreuningsplaat
Bindmiddel van asbestmateriaal	Bitumen (roofing, teer, asfalt)
Gebondenheid op basis van bindmiddel	Hecht
Hoeveelheid (gewicht - aantal)	<ul style="list-style-type: none">• 0,50 kg - 1 stuk
Totaal gewicht	0,50 kg
Eenvoudig bereikbaar	Ja
Bevestigingswijze	<ul style="list-style-type: none">• Verlijmd, ingegoten, versmeerd
Identificatiemethode	<p>De asbestdeskundige beoordeelt het materiaal als asbestverdacht en dus asbesthoudend, en dit zonder monsternamen.</p> <p>Motivatie: De opdrachtgever weigert om het materiaal te laten bemonsteren.</p>
Destructieve handeling voor identificatie	Nee
Opmerking	De hoeveelheid is een zo nauwkeurig mogelijke opmeting, waar evenwel kleine afwijkingen op mogelijk zijn.

- Verwijder dit asbestmateriaal zo snel mogelijk. Volg de toestand goed op.
- Voer bijkomende staalname(s) uit.

- Eenvoudige handelingen: mag via doe-het-zelf of door werknemer(s) met opleidingsattest eenvoudige handelingen
Deze toepassing mag door een aannemer die over een opleidingsattest eenvoudige handelingen beschikt of door een particulier (doe-het-zelver), verwijderd worden indien er geen verhoogd risico op vrijgave van asbestvezels (max. concentratie 0,01 vezels/cm³ - CODEX Art. VI.3-54) ontstaat en de toepassing voorafgaand wordt gefixeerd/bevochtigd. De individuele elementen moeten zonder machinale werktuigen (boormachine, slijpschijf, hogedrukreiniger, â†) en zonder breken of gooien een voor een losgemaakt worden en dubbel en luchtdicht verpakt afgevoerd worden naar een erkend afvalpunt (recyclagepark). Daar moeten ze voorzichtig in de container voor asbestafval worden gelegd. Op het recyclagepark worden uitsluitend hechtgebonden asbestmaterialen aanvaard. Niet-hechtgebonden asbestmaterialen kunnen enkel bij een erkend asbestverwijderaar of asbestafvalverwerker worden aangeboden.

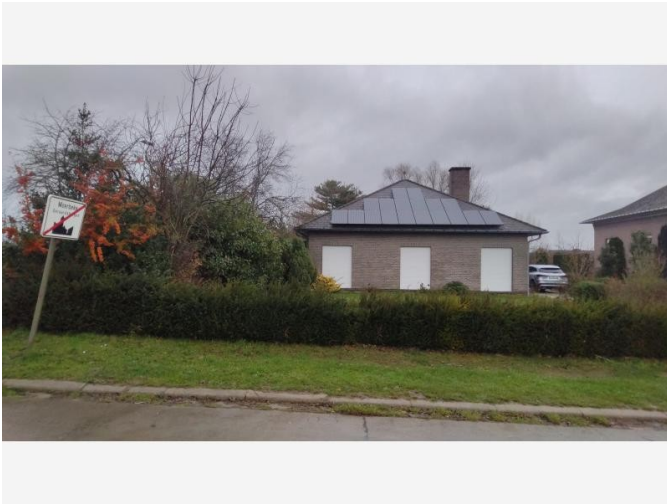
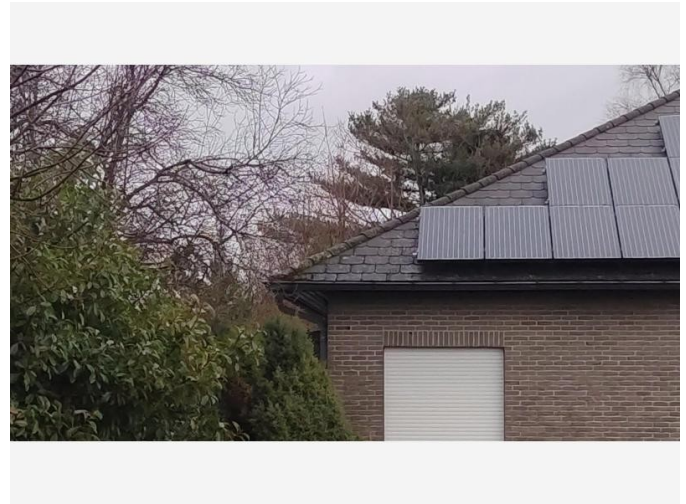
Het asbestmateriaal valt onder de mijlpaal van 2034.

Eindbeoordeling materiaalrisico	Verhoogd materiaalrisico en/of verhoogde kans op vezelvrijgave
---------------------------------	--

Gebondenheid	Categorie 1: hechtgebonden in oorsprong
Asbestsoort (vezeltype)	Alleen chrysotiel
Asbestconcentratie	Laag (< 50%)
Afschermingsgraad van het gehele materiaal	Geheel of deels vrij aan de buitenlucht
Toestand van het materiaal	Matig beschadigd, matig verweerd

#	Type	Referentie	Resultaat
2.1	Puntmonster	M04	Chrysotiel

Beschrijving	Dak in cementleien
Omgeving	Buiten
Primaire drager	Schuin dak
Asbestmateriaal	Dak- en gevelbekleding - Lei, shingle
Bindmiddel van asbestmateriaal	Cement
Gebondenheid op basis van bindmiddel	Hecht
Hoeveelheid (oppervlakte - aantal)	<ul style="list-style-type: none">• 120,00 m² - 1 stuk
Totale oppervlakte	120,00 m ²
Eenvoudig bereikbaar	Nee <ul style="list-style-type: none">• Het asbestmateriaal is bedekt (uitgezonderd laag verf, coating, behang, kunststof, textiel) en het wegnemen van het bedekkende materiaal kan niet zonder het bedekkende materiaal te beschadigen.
Bevestigingswijze	<ul style="list-style-type: none">• Geklemd• Genageld, geniet
Identificatiemethode	Een monstername door de asbestdeskundige met laboanalyse door een asbestlabo.
Destructieve handeling voor identificatie	Nee
Opmerking	De hoeveelheid is een zo nauwkeurig mogelijke opmeting, waar evenwel kleine afwijkingen op mogelijk zijn.

- Verwijder dit asbestmateriaal zo snel mogelijk. Volg de toestand goed op.
- Hemelwater dat afspoelt van asbestcement daken of gevels kan asbestdeeltjes bevatten. Gebruik het enkel voor gesloten circuits (bv. spoelen toiletten). Reinig na het vervangen van het dak of de gevel de dakgoten en regenwaterput of -ton om asbesthoudend sediment of slib te verwijderen

- Eenvoudige handelingen: mag via doe-het-zelf of door werknemer(s) met opleidingsattest eenvoudige handelingen
Deze toepassing mag door een aannemer die over een opleidingsattest eenvoudige handelingen beschikt of door een particulier (doe-het-zelver), verwijderd worden indien er geen verhoogd risico op vrijgave van asbestvezels (max. concentratie 0,01 vezels/cm³ - CODEX Art. VI.3-54) ontstaat en de toepassing voorafgaand wordt gefixeerd/bevochtigd. De individuele elementen moeten zonder machinale werktuigen (boormachine, slijpschijf, hogedrukreiniger, etc.) en zonder breken of gooien een voor een losgemaakt worden en dubbel en luchtdicht verpakt afgevoerd worden naar een erkend afvalpunt (recyclagepark). Daar moeten ze voorzichtig in de container voor asbestafval worden gelegd. Op het recyclagepark worden uitsluitend hechtgebonden asbestmaterialen aanvaard. Niet-hechtgebonden asbestmaterialen kunnen enkel bij een erkend asbestverwijderaar of asbestafvalverwerker worden aangeboden.

Deze toepassing kan enkel door een erkende asbestverwijderaar verwijderd worden omdat er hier automatisch een verhoogd risico op vrijgave van asbestvezels (max. concentratie 0,01 vezels/cm³ - CODEX - Art. VI.3-54) ontstaat. (Bron: VLAREM II: 6.4.0.1 par1, par2 en par3). Een erkend asbestverwijderaar moet ingeschakeld worden voor deze toepassingen die niet (kunnen) worden verwijderd door de couveuzemethode, door hermetische zone of door de materialen beschreven in VlareM II, art. 6.4.0.1 par2. (Bron: Leidraad bij het Inspectieprotocol)

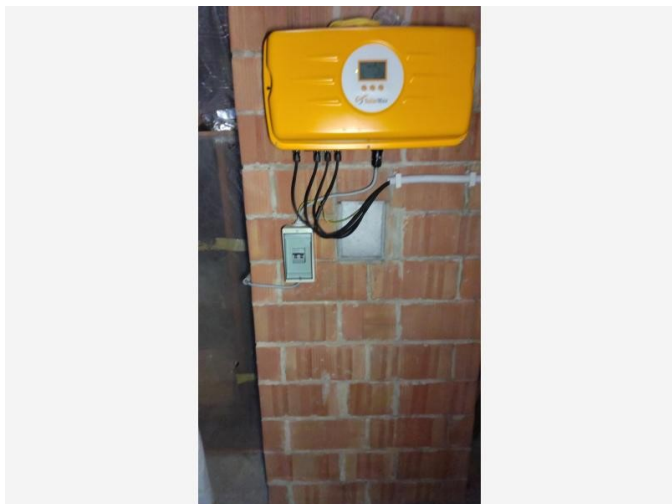
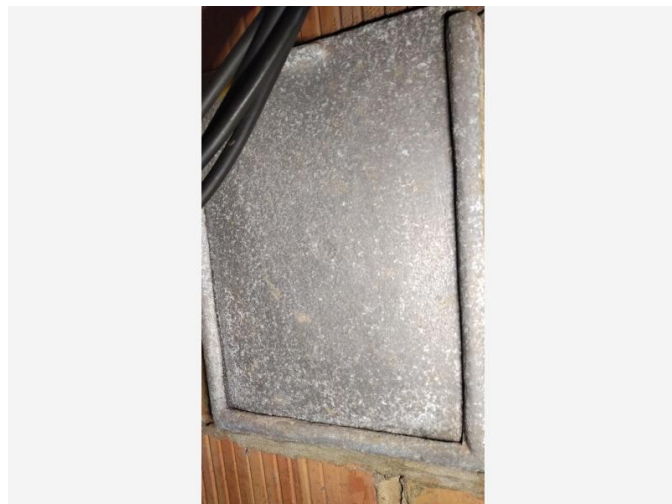
Het asbestmateriaal valt onder de mijlpaal van 2040.

Eindbeoordeling materiaalrisico	Laag materiaalrisico en/of verlaagde kans op vezelvrijgave
---------------------------------	--

Gebondenheid	Categorie 1: hechtgebonden in oorsprong
Asbestsoort (vezeltype)	Crocidoliet aanwezig
Asbestconcentratie	Laag (< 50%)
Afschermingsgraad van het gehele materiaal	Geheel of deels (ook) vrij aan de binnenlucht
Toestand van het materiaal	Onbeschadigd, niet verweerd

Beschrijving	Roetluik uit asbestcement
Omgeving	Binnen
Primaire drager	HVAC infrastructuur en uitrusting
Asbestmateriaal	Brandwerende afsluiting (prefab geheel) - Luik
Bindmiddel van asbestmateriaal	Cement
Gebondenheid op basis van bindmiddel	Hecht
Hoeveelheid (gewicht - aantal)	<ul style="list-style-type: none">• 0,50 kg - 3 stuks
Totaal gewicht	1,50 kg
Eenvoudig bereikbaar	Ja
Bevestigingswijze	<ul style="list-style-type: none">• Geklemd• Verlijmd, ingegoten, versmeerd
Identificatiemethode	<p>De asbestdeskundige beoordeelt het materiaal als asbestverdacht en dus asbesthoudend, en dit zonder monstername.</p> <p>Motivatie: De opdrachtgever weigert om het materiaal te laten bemonsteren.</p>
Destructieve handeling voor identificatie	Nee
Opmerking	<p>Deze oppervlakte, volumes en gewichten zijn niet gemeten, maar geschat op basis van een benadering van de aanwezige roetluiken. Deze schatting mag niet worden gebruikt als maatstaf voor heffingen.</p>

- Zorg voor een veilig beheer. Vermijd het beschadigen van het asbestmateriaal. Controleer de toestand jaarlijks op wijzigingen.
- Voer bijkomende staalname(s) uit.

- Eenvoudige handelingen: mag via doe-het-zelf of door werknemer(s) met opleidingsattest eenvoudige handelingen

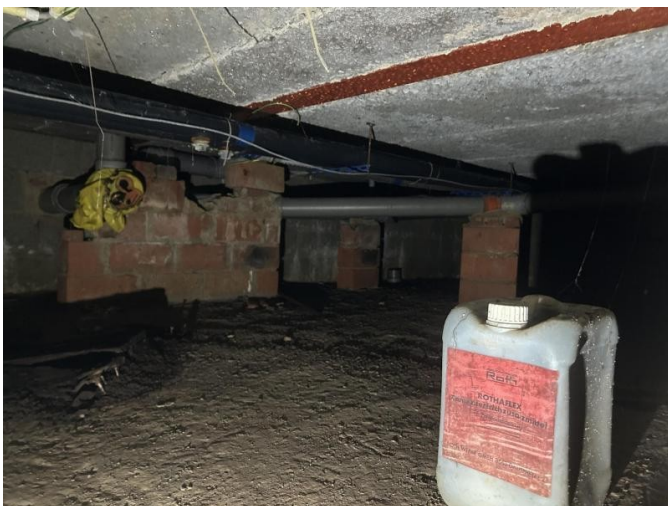
Permanente beperking

Reden: Hoogte minder dan 1,5 meter

Uitleg van de asbestdeskundige: Ruimtes een hoogte van minder dan 150cm maken geen deel uit van de te onderzoeken ruimtes in het kader van een niet-destructief asbestinventarisatetest.

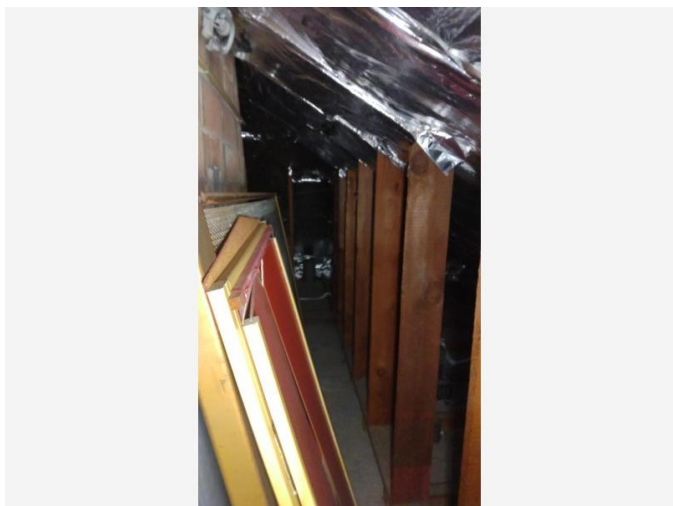
Permanente beperking

Reden: Het te onderzoeken materiaal situeert zich hoger dan 3,50 m te rekenen vanaf een veilige ondergrond

Uitleg van de asbestdeskundige: Het onderdak is niet waarneembaar vanwege de hoogte, die meer dan 3,5 meter bedraagt. Door de afwerkingsgraad aan de binnenzijde van de bovenste verdieping is het onderdak niet zichtbaar of inspecteerbaar. We hebben geprobeerd een dakpan op te tillen om het onderdak te inspecteren, maar dit is niet gelukt. Alleen destructief onderzoek kan bepalen of het onderdak al dan niet asbesthoudend is (type menuiserite).

(Asbest)materiaal	Plaat, paneel, tablet - Type Menuiserite
Karakterisatie	Asbest (verdacht)
Primaire drager	Schuin dak

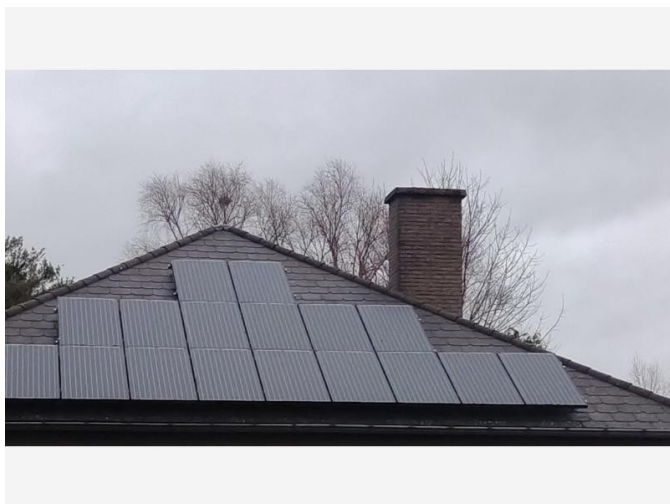
Tijdelijke beperking

Reden: Het te onderzoeken materiaal situeert zich hoger dan 3,50 m te rekenen vanaf een veilige ondergrond

Uitleg van de asbestdeskundige: Het rookgaskanaal is niet beoordeeld. Aan de binnenzijde is de kachel aangesloten. Aan de buitenzijde is het hoger dan 3,5 meter om de schoorsteen te inspecteren. Het is niet zichtbaar of er een asbestverdacht rookgaskanaal aanwezig is in de schoorsteen. Conform ons inspectieprotocol mogen wij een beperking inroepen voor hoogtes hoger dan 3,5 m. Indien men dit wil laten onderzoeken, dient er een nieuwe afspraak gemaakt te worden en moet er een hoogtewerker voorzien worden, evenals iemand die bevoegd is om deze te bedienen en eventueel een techniek die de al dan niet aanwezige schouwhoek kan afnemen en weer terugplaatsen.

(Asbest)materiaal	Rookgaskanaal
Karakterisatie	Asbest (verdacht)
Primaire drager	HVAC infrastructuur en uitrusting

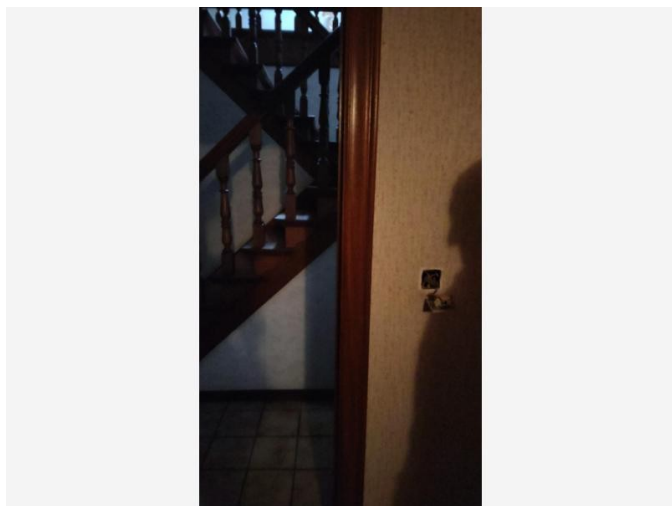
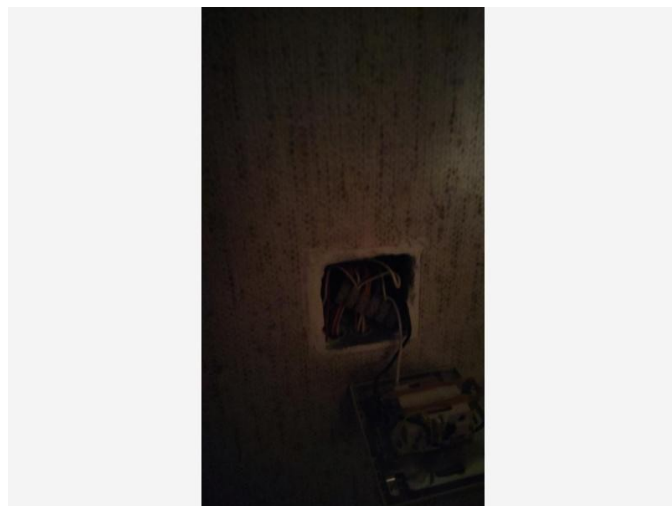
Geen asbest

#	Type	Referentie	Resultaat
7.1	Mengmonster	M01	Geen asbest

Beschrijving	Pleisterwerk wanden
Omgeving	Binnen
Primaire drager	Binnenwand
Bindmiddel van materiaal	Gips - kalk
Gebondenheid op basis van bindmiddel	Niet-hechtgebonden
Hoeveelheid (oppervlakte - dikte - aantal)	• 600,00 m ² - 1,00 cm - 1 stuk
Totaal volume	6,00 m ³
Identificatiemethode	Een monstername door de asbestdeskundige met laboanalyse door een asbestlabo.
Destructieve handeling voor identificatie	Nee
Opmerking	De hoeveelheid is een zo nauwkeurig mogelijke opmeting, waar evenwel kleine afwijkingen op mogelijk zijn. In de gevallen waar dit praktisch mogelijk is, wordt staalname uitgevoerd conform het inspectieprotocol: in een droge ruimte zoals een slaapkamer of een leefruimte, in een verwarmde natte ruimte zoals een keuken of badkamer, in een traphal en in een stookruimte.

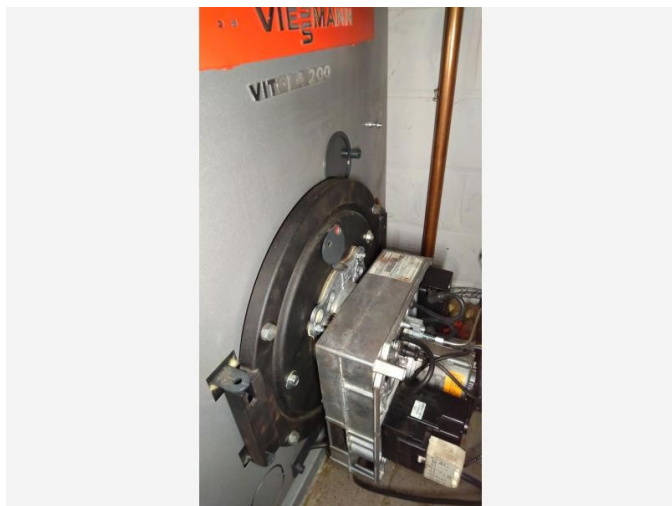
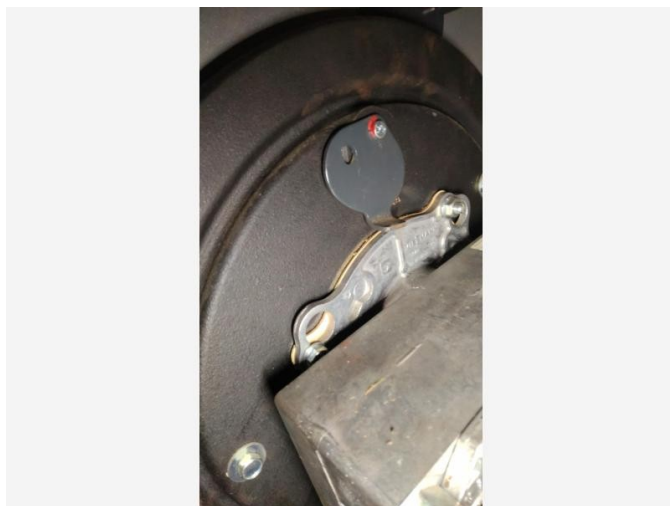
Fiche 8: Pakking CV-brander

Geen asbest

#	Type	Referentie	Resultaat
8.1	Puntmonster	M05	Geen asbest

Beschrijving	Pakking CV-brander
Omgeving	Binnen
Primaire drager	CV-ketel
Bindmiddel van materiaal	Karton - papier - viltachtig
Gebondenheid op basis van bindmiddel	Niet-hechtgebonden
Hoeveelheid (gewicht - aantal)	<ul style="list-style-type: none">• 0,20 kg - 1 stuk
Totaal gewicht	0,20 kg
Identificatiemethode	Een monstername door de asbestdeskundige met laboanalyse door een asbestlabo.
Destructieve handeling voor identificatie	Nee
Opmerking	De hoeveelheid is een zo nauwkeurig mogelijke opmeting, waar evenwel kleine afwijkingen op mogelijk zijn.

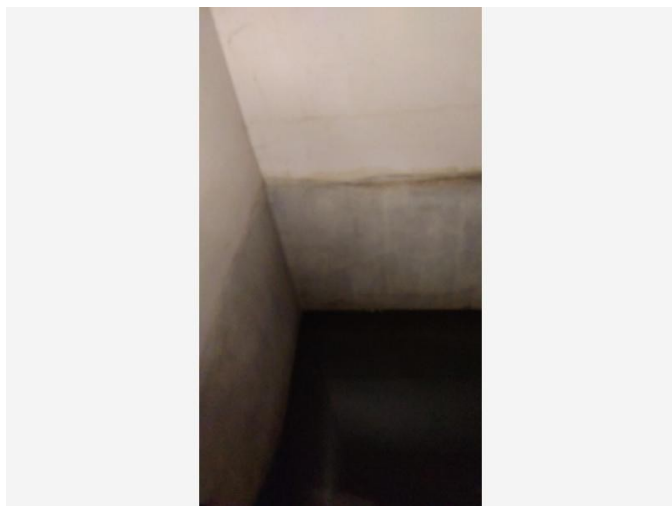
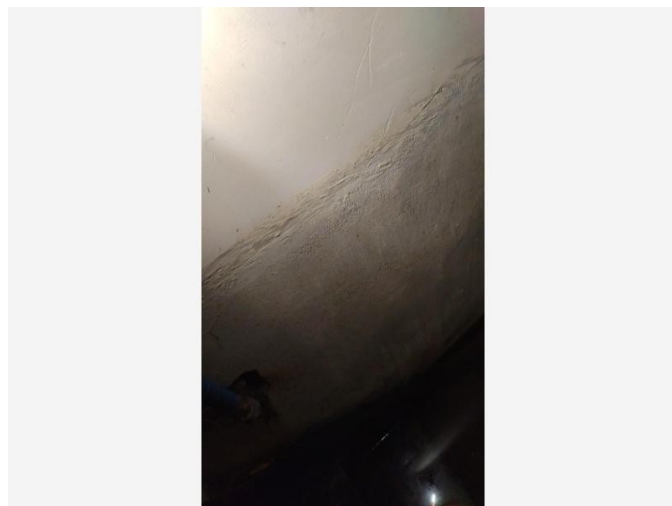
Geen asbest

#	Type	Referentie	Resultaat
9.1	Mengmonster	M03	Geen asbest

Beschrijving	Cementering
Omgeving	Buiten
Primaire drager	Wand buitenschil
Bindmiddel van materiaal	Cement
Gebondenheid op basis van bindmiddel	Hecht
Hoeveelheid (gewicht - aantal)	<ul style="list-style-type: none">• 300,00 kg - 1 stuk
Totaal gewicht	300,00 kg
Identificatiemethode	Een monstername door de asbestdeskundige met laboanalyse door een asbestlabo.
Destructieve handeling voor identificatie	Nee

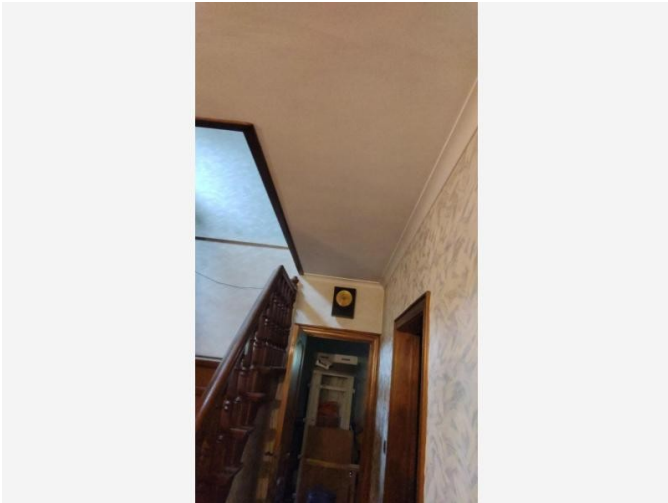
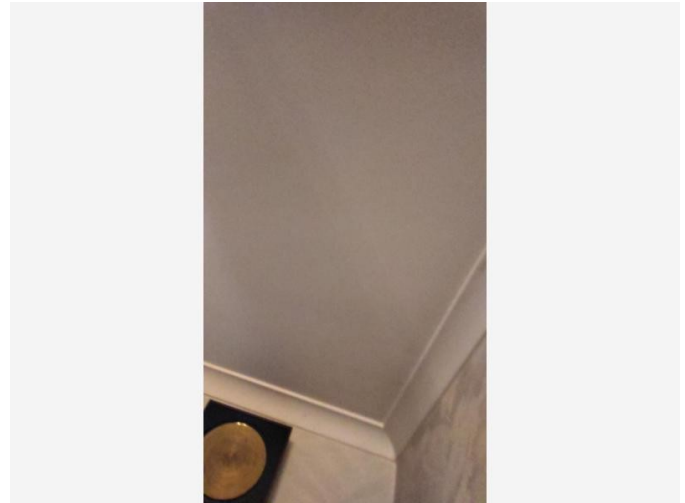
Fiche 10: Pleisterwerk plafonds

Geen asbest

#	Type	Referentie	Resultaat
10.1	Mengmonster	M02	Geen asbest

Beschrijving	Pleisterwerk plafonds
Omgeving	Binnen
Primaire drager	Plafond
Bindmiddel van materiaal	Gips - kalk
Gebondenheid op basis van bindmiddel	Niet-hechtgebonden
Hoeveelheid (oppervlakte - dikte - aantal)	• 100,00 m ² - 1,00 cm - 1 stuk
Totaal volume	1,00 m ³
Identificatiemethode	Een monstername door de asbestdeskundige met laboanalyse door een asbestlabo.
Destructieve handeling voor identificatie	Nee
Opmerking	Deze oppervlakte, volumes en gewichten zijn niet gemeten, maar geschat op basis van een benadering van het aanwezig pleisterwerk in alle plafonds (de opgegeven hoeveelheden mogen niet gebruikt worden als maatstaf van heffing).

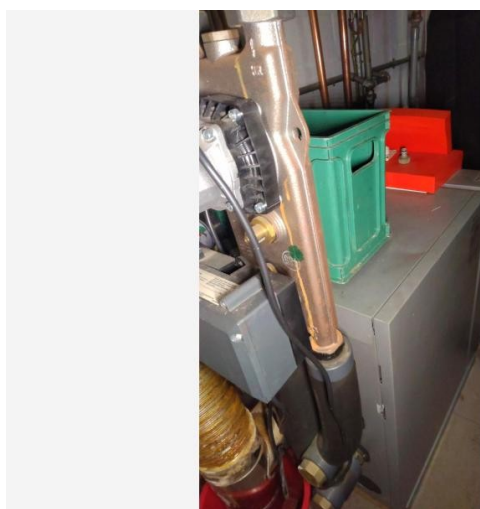
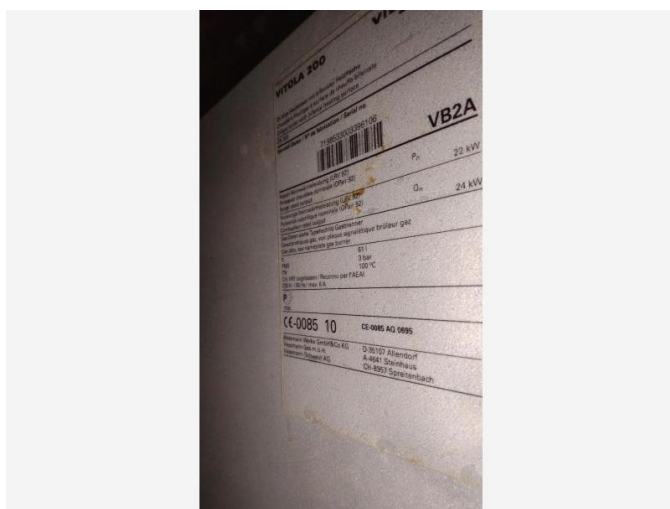
Beschrijving	Notitie	Terug te vinden op plannen
Fiche 11: CV-brander	Er kon geen bouwjaar worden vastgesteld. De brander kan asbestverdachte componenten bevatten.	Plan 1.2: Verdiep 0
Fiche 12: Mastiek (niet aanwezig)	Er is geen asbestverdachte mastiek aanwezig.	-
Fiche 13: Leidingisolatie (niet aanwezig)	Er is geen waarneembare asbestverdachte leidingisolatie aanwezig.	-
Fiche 14: Liftinfrastructuur (niet aanwezig)	Er is geen liftinfrastructuur aanwezig op de inspectielocatie.	-
Fiche 15: Onderdak (niet waarneembaar)	<p>Het onderdak is van binnenuit niet bereikbaar. Langs buiten zijn de dakpannen vastgemaakt met storomhaken. Hierdoor is een eventueel asbestverdacht onderdak niet waarneembaar zonder uitbreiding naar een aanvullend destructief onderzoek.</p> <p>Laat dit controleren bij werken door een bevoegd technicus.</p> <p>Volgens de factuur bestaat het onderdak uit menuiserie platen.</p>	-
