Asbestinventarisatetest

Ganzestraat 34, 9506 Geraardsbergen

Attestnummer : 20260126-000414.000

Asbestveilig (maar niet asbestvrij)

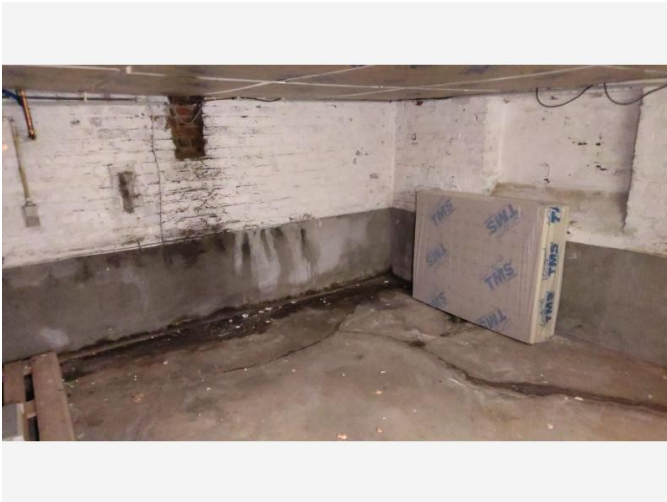
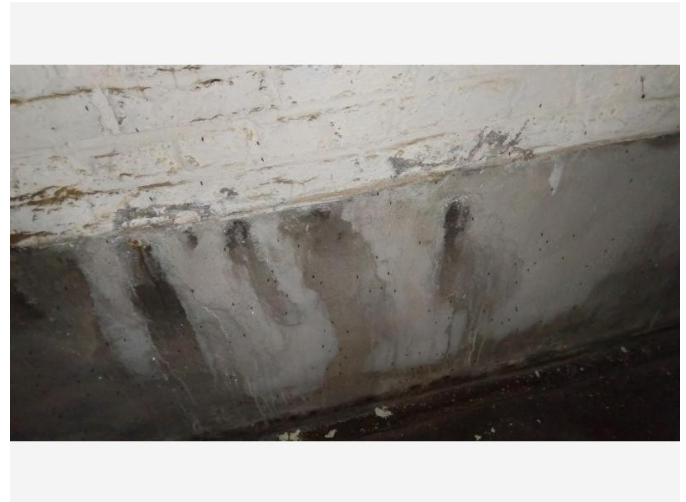
Conclusie

Het asbestmateriaal valt onder de mijlpaal van 2040.

Eindbeoordeling materiaalrisico	Laag materiaalrisico en/of verlaagde kans op vezelvrijgave
---------------------------------	--

Gebondenheid	Categorie 1: hechtgebonden in oorsprong
Asbestsoort (vezeltype)	Crocidoliet aanwezig
Asbestconcentratie	Laag (< 50%)
Afschermingsgraad van het gehele materiaal	Geheel of deels (ook) vrij aan de binnenlucht
Toestand van het materiaal	Onbeschadigd, niet verweerd

Beschrijving	Smeerlaag in cement (binnen)
Omgeving	Binnen
Primaire drager	Binnenwand
Asbestmateriaal	In-situ afwerkingslagen - Pleisterwerk (wand, plafond, ...)
Bindmiddel van asbestmateriaal	Cement
Gebondenheid op basis van bindmiddel	Hecht
Hoeveelheid (gewicht - aantal)	<ul style="list-style-type: none">• 100,00 kg - 1 stuk
Totaal gewicht	100,00 kg
Eenvoudig bereikbaar	Ja
Bevestigingswijze	<ul style="list-style-type: none">• Verlijmd, ingegoten, versmeerd
Identificatiemethode	<p>De asbestdeskundige beoordeelt het materiaal als asbestverdacht en dus asbesthoudend, en dit zonder monstername.</p> <p>Motivatie: De monstername brengt andere schade aan dan schade die inherent is aan de monstername.</p>
Destructieve handeling voor identificatie	Nee
Opmerking	De hoeveelheid is een zo nauwkeurig mogelijke opmeting, waar evenwel kleine afwijkingen op mogelijk zijn.

Zorgvuldig beheren

- Zorg voor een veilig beheer. Vermijd het beschadigen van het asbestmateriaal. Controleer de toestand jaarlijks op wijzigingen.
- Voer bijkomende staalname(s) uit.

- Hermetische zone (erkend asbestverwijderaar)
Deze toepassing mag uitsluitend door een erkende asbestverwijderaar via de methodiek van hermetische zone verwijderd worden omdat verwijdering via de methodiek van eenvoudige handelingen en/of couveusezakmethode niet toegelaten is. De verwijdering leidt automatisch tot een verhoogd risico op vrijgave van asbestvezels (maximale concentratie 0,01 vezels/cm - CODEX Art. VI.3-54). (Bron: CODEX - Art. VI.3-61.- par 1.).

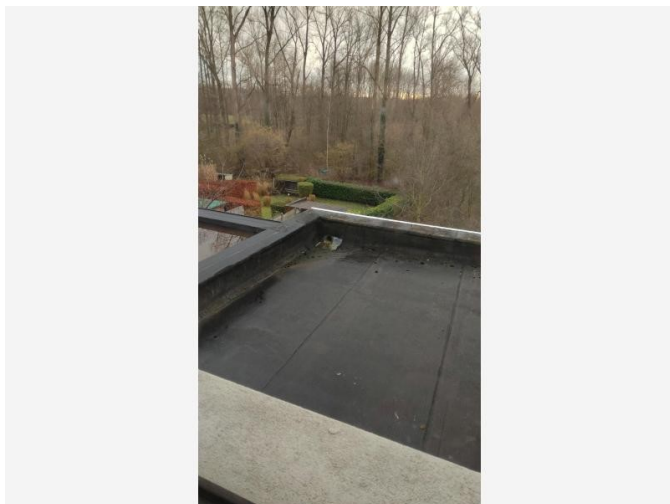
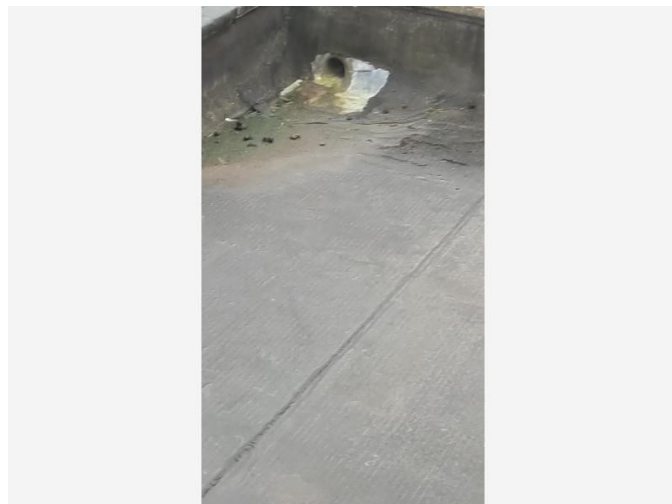
Conclusie

Het asbestmateriaal valt onder de mijlpaal van 2040.

Eindbeoordeling materiaalrisico	Laag materiaalrisico en/of verlaagde kans op vezelvrijgave
---------------------------------	--

Gebondenheid	Categorie 1: hechtgebonden in oorsprong
Asbestsoort (vezeltype)	Alleen chrysotiel
Asbestconcentratie	Laag (< 50%)
Afschermingsgraad van het gehele materiaal	Geheel of deels vrij aan de buitenlucht
Toestand van het materiaal	Licht beschadigd, licht verweerd. Intact calciumsilicaatmateriaal of categorie III 'gebondenheid'

Beschrijving	Roofing dakbedekking
Omgeving	Buiten
Primaire drager	Plat dak
Asbestmateriaal	Dak- en gevelbekleding - Roofing
Bindmiddel van asbestmateriaal	Bitumen (roofing, teer, asfalt)
Gebondenheid op basis van bindmiddel	Hecht
Hoeveelheid (oppervlakte - aantal)	<ul style="list-style-type: none">• 12,00 m² - 1 stuk
Totale oppervlakte	12,00 m ²
Eenvoudig bereikbaar	Ja
Bevestigingswijze	<ul style="list-style-type: none">• Verlijmd, ingegoten, versmeerd
Identificatiemethode	<p>De asbestdeskundige beoordeelt het materiaal als asbestverdacht en dus asbesthoudend, en dit zonder monsternamen.</p> <p>Motivatie: De opdrachtgever weigert om het materiaal te laten bemonsteren.</p>
Destructieve handeling voor identificatie	Nee
Opmerking	<p>De hoeveelheid is een zo nauwkeurig mogelijke opmeting, waar evenwel kleine afwijkingen op mogelijk zijn.</p> <p>Controle en staalname van eventuele onderliggende lagen is enkel mogelijk mits uitbreiding naar een aanvullend destructief onderzoek.</p>

Zorgvuldig beheren

- Zorg voor een veilig beheer. Vermijd het beschadigen van het asbestmateriaal. Controleer de toestand jaarlijks op wijzigingen.
- Voer bijkomende staalname(s) uit.

- Eenvoudige handelingen: mag via doe-het-zelf of door werknemer(s) met opleidingsattest eenvoudige handelingen
Deze toepassing mag door een aannemer die over een opleidingsattest eenvoudige handelingen beschikt of door een particulier (doe-het-zelver), verwijderd worden indien er geen verhoogd risico op vrijgave van asbestvezels (max. concentratie 0,01 vezels/cm³ - CODEX Art. VI.3-54) ontstaat en de toepassing voorafgaand wordt gefixeerd/bevochtigd. De individuele elementen moeten zonder machinale werktuigen (boormachine, slijpschijf, hogedrukreiniger, etc.) en zonder breken of gooien een voor een losgemaakt worden en dubbel en luchtdicht verpakt afgevoerd worden naar een erkend afvalpunt (recyclagepark). Daar moeten ze voorzichtig in de container voor asbestafval worden gelegd. Op het recyclagepark worden uitsluitend hechtgebonden asbestmaterialen aanvaard. Niet-hechtgebonden asbestmaterialen kunnen enkel bij een erkend asbestverwijderaar of asbestafvalverwerker worden aangeboden.

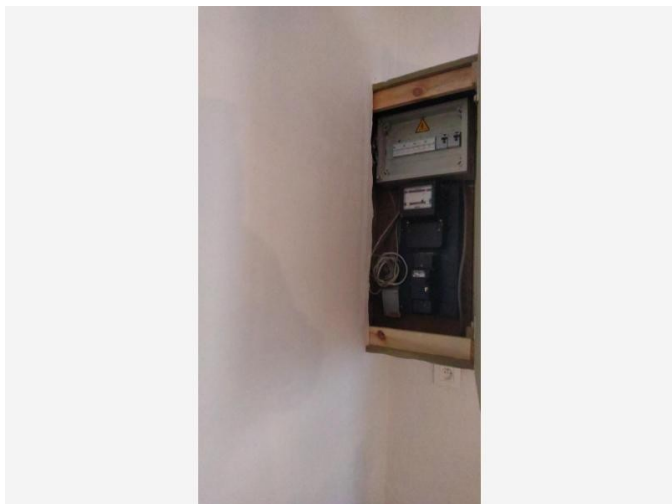
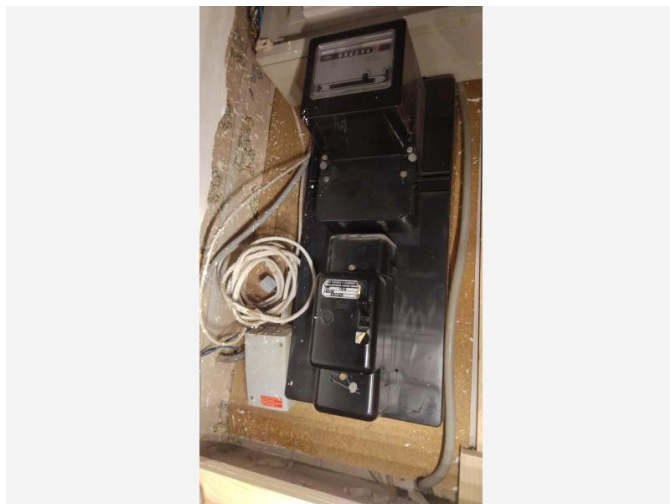
Conclusie

Het asbestmateriaal valt onder de mijlpaal van 2040.

Laag materiaalrisico en/of verlaagde kans op vezelvrijgave

Gebondenheid	Categorie 1: hechtgebonden in oorsprong
Asbestsoort (vezeltype)	Crocidoliet aanwezig
Asbestconcentratie	Laag (< 50%)
Afschermingsgraad van het gehele materiaal	Geheel of deels (ook) vrij aan de binnenlucht
Toestand van het materiaal	Onbeschadigd, niet verweerd

Beschrijving	Bakeliet - teller elektriciteit
Omgeving	Binnen
Primaire drager	Communicatie en elektrische infrastructuur en uitrusting
Asbestmateriaal	Plaat, paneel, tablet - Type Bakeliet
Bindmiddel van asbestmateriaal	Kunststof of -hars
Gebondenheid op basis van bindmiddel	Hecht
Hoeveelheid (oppervlakte - dikte - aantal)	<ul style="list-style-type: none">• 0,30 m² - 1,00 cm - 1 stuk
Totaal volume	0,003 m ³
Eenvoudig bereikbaar	Ja
Bevestigingswijze	<ul style="list-style-type: none">• Geklemd• Geschroefd
Identificatiemethode	<p>De asbestdeskundige beoordeelt het materiaal als asbestverdacht en dus asbesthoudend, en dit zonder monstername.</p> <p>Motivatie: De materialen behoren niet toe aan de eigenaar voor wie de asbestdeskundige de asbestinventaris uitvoert.</p>
Destructieve handeling voor identificatie	Nee
Opmerking	De hoeveelheid is een zo nauwkeurig mogelijke opmeting, waar evenwel kleine afwijkingen op mogelijk zijn.

Zorgvuldig beheren

- Zorg voor een veilig beheer. Vermijd het beschadigen van het asbestmateriaal. Controleer de toestand jaarlijks op wijzigingen.
- Voer bijkomende staalname(s) uit.

- Eenvoudige handelingen: mag via doe-het-zelf of door werknemer(s) met opleidingsattest eenvoudige handelingen
Deze toepassing mag door een aannemer die over een opleidingsattest eenvoudige handelingen beschikt of door een particulier (doe-het-zelver), verwijderd worden indien er geen verhoogd risico op vrijgave van asbestvezels (max. concentratie 0,01 vezels/cm³ - CODEX Art. VI.3-54) ontstaat en de toepassing voorafgaand wordt gefixeerd/bevochtigd. De individuele elementen moeten zonder machinale werktuigen (boormachine, slijpschijf, hogedrukreiniger, etc.) en zonder breken of gooien een voor een losgemaakt worden en dubbel en luchtdicht verpakt afgevoerd worden naar een erkend afvalpunt (recyclagepark). Daar moeten ze voorzichtig in de container voor asbestafval worden gelegd. Op het recyclagepark worden uitsluitend hechtgebonden asbestmaterialen aanvaard. Niet-hechtgebonden asbestmaterialen kunnen enkel bij een erkend asbestverwijderaar of asbestafvalverwerker worden aangeboden.

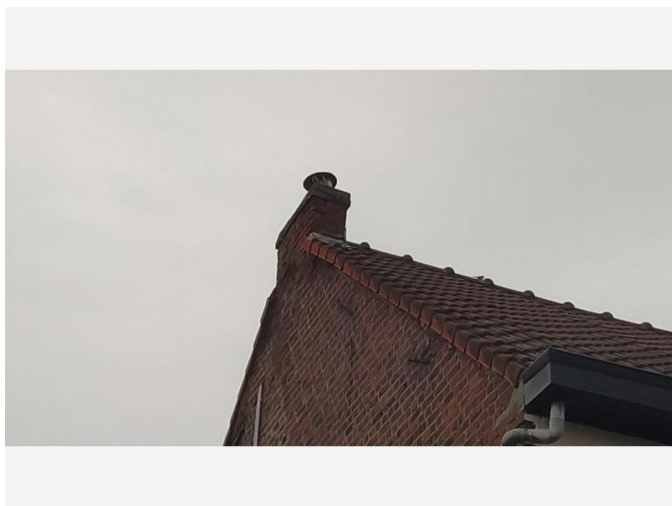
Tijdelijke beperking

Reden: Het te onderzoeken materiaal situeert zich hoger dan 3,50 m te rekenen vanaf een veilige ondergrond

Uitleg van de asbestdeskundige: De schouw bevat binnenin mogelijk een rookgaskanaal in asbestcement. Laat dit bij werken onderzoeken door een bevoegd technicus.

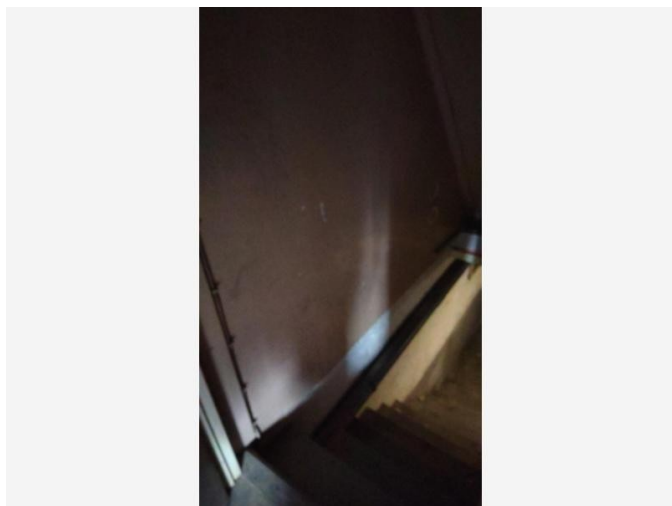
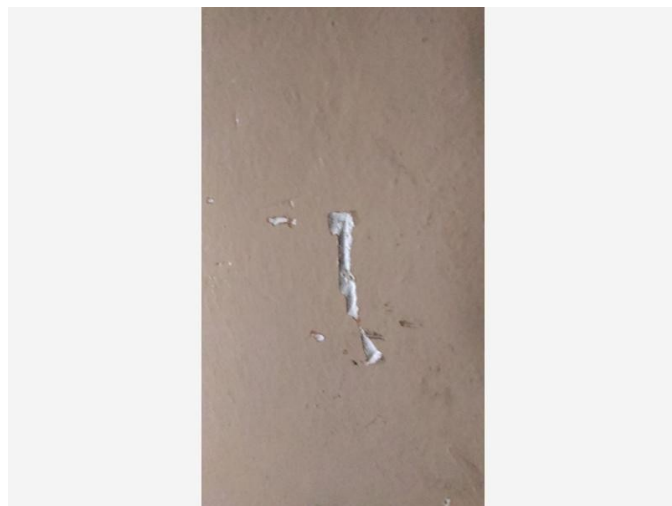
Geen asbest

#	Type	Referentie	Resultaat
5.1	Mengmonster	M01	Geen asbest

Beschrijving	Pleisterwerk wanden
Omgeving	Binnen
Primaire drager	Binnenwand
Bindmiddel van materiaal	Gips - kalk
Gebondenheid op basis van bindmiddel	Niet-hechtgebonden
Hoeveelheid (oppervlakte - dikte - aantal)	• 300,00 m ² - 1,00 cm - 1 stuk
Totaal volume	3,00 m ³
Identificatiemethode	Een monstername door de asbestdeskundige met laboanalyse door een asbestlabo.
Destructieve handeling voor identificatie	Nee
Opmerking	De hoeveelheid is een zo nauwkeurig mogelijke opmeting, waar evenwel kleine afwijkingen op mogelijk zijn. In de gevallen waar dit praktisch mogelijk is, wordt staalname uitgevoerd conform het inspectieprotocol: in een droge ruimte zoals een slaapkamer of een leefruimte, in een verwarmde natte ruimte zoals een keuken of badkamer, in een traphal en in een stookruimte.

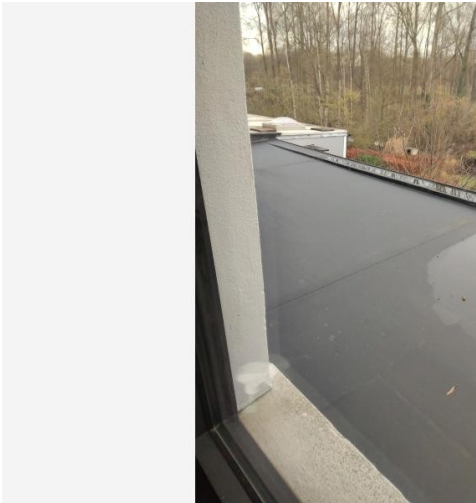
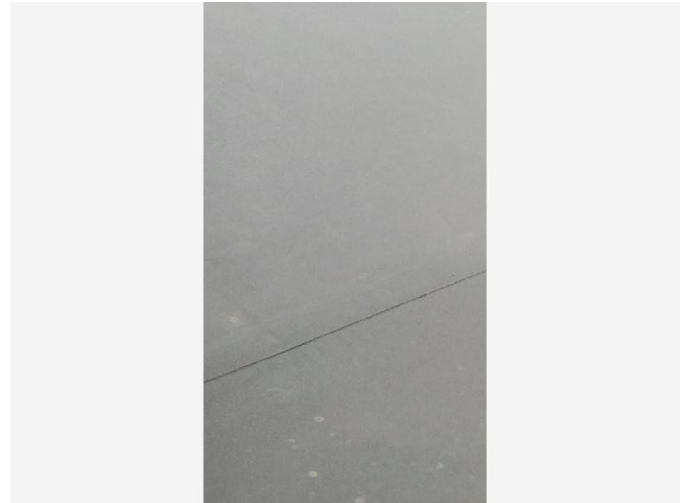
Geen asbest

Beschrijving	Roofing dakbedekking (nieuw)
Omgeving	Buiten
Primaire drager	Plat dak
Bindmiddel van materiaal	Bitumen (roofing, teer, asfalt)
Gebondenheid op basis van bindmiddel	Hecht
Hoeveelheid (oppervlakte - aantal)	• 30,00 m ² - 1 stuk
Totale oppervlakte	30,00 m ²
Identificatiemethode	De asbestdeskundige gebruikt een bewijsdocument andere dan een bestaande laboanalyse, met bevestiging door vaststelling en expertise en dit zonder monstername.
Destructieve handeling voor identificatie	Nee
Opmerking	De hoeveelheid is een zo nauwkeurig mogelijke opmeting, waar evenwel kleine afwijkingen op mogelijk zijn. Controle en staalname van eventuele onderliggende lagen is enkel mogelijk mits uitbreiding naar een aanvullend destructief onderzoek.

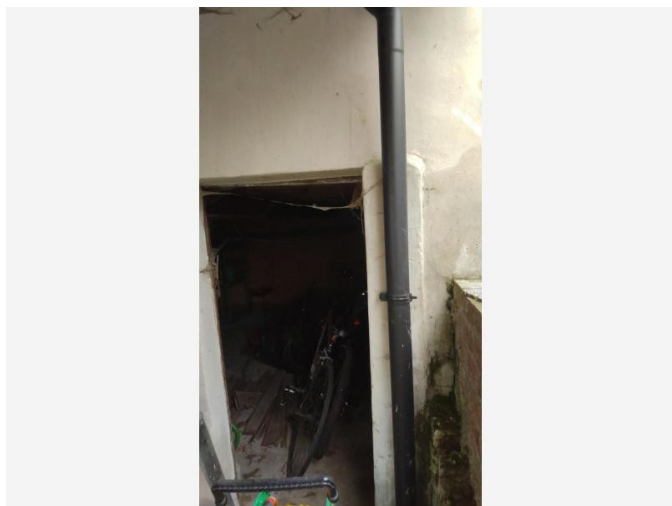
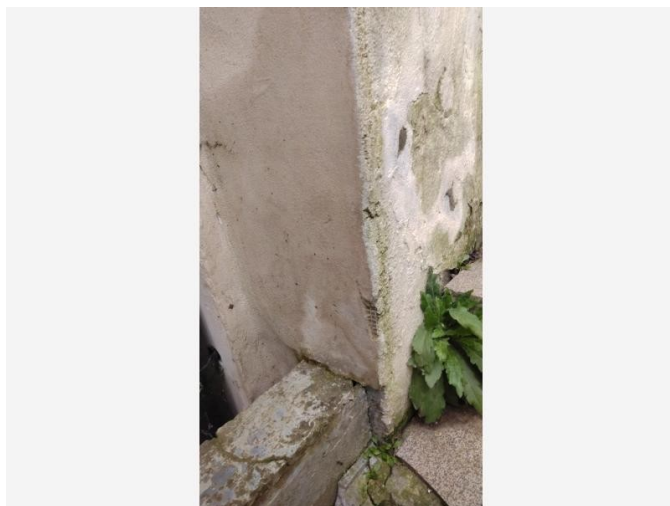
Geen asbest

#	Type	Referentie	Resultaat
7.1	Mengmonster	M03	Geen asbest

Beschrijving	Smeerlaag in cement (buiten)
Omgeving	Buiten
Primaire drager	Wand buitenschil
Bindmiddel van materiaal	Cement
Gebondenheid op basis van bindmiddel	Hecht
Hoeveelheid (gewicht - aantal)	<ul style="list-style-type: none">• 100,00 kg - 1 stuk
Totaal gewicht	100,00 kg
Identificatiemethode	Een monstername door de asbestdeskundige met laboanalyse door een asbestlabo.
Destructieve handeling voor identificatie	Nee
Opmerking	De hoeveelheid is een zo nauwkeurig mogelijke opmeting. Hieraan kunnen evenwel geen rechten worden ontleend.

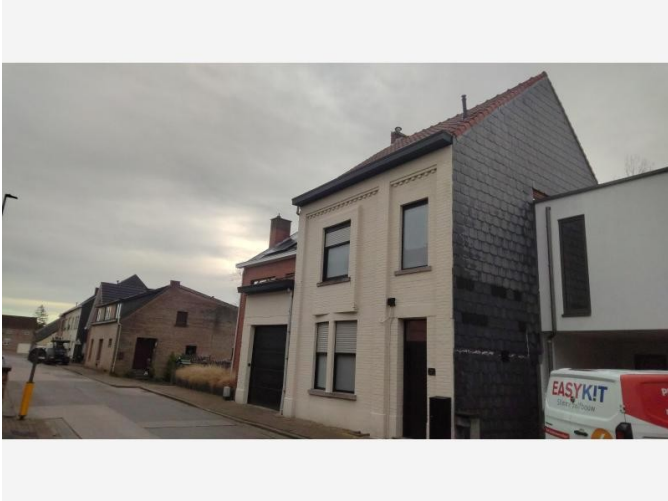
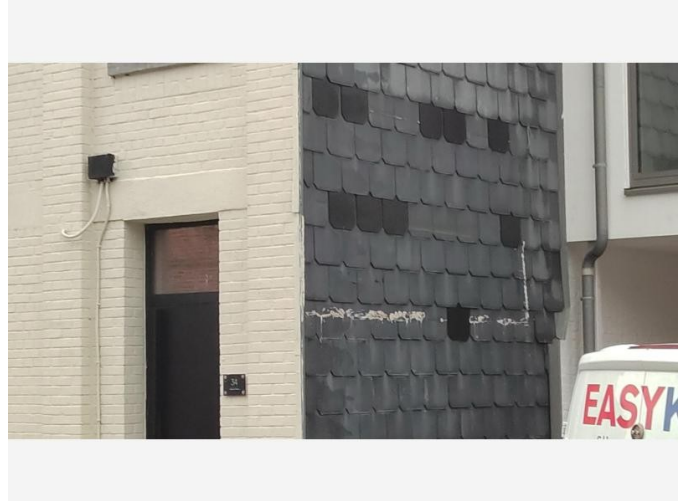
Fiche 8: Gevel met cementleien

Geen asbest

#	Type	Referentie	Resultaat
8.1	Puntmonster	M02	Geen asbest

Beschrijving	Gevel met cementleien
Omgeving	Buiten
Primaire drager	Wand buitenschil
Bindmiddel van materiaal	Cement
Gebondenheid op basis van bindmiddel	Hecht
Hoeveelheid (oppervlakte - aantal)	• 60,00 m ² - 1 stuk
Totale oppervlakte	60,00 m ²
Identificatiemethode	Een monstername door de asbestdeskundige met laboanalyse door een asbestlabo.
Destructieve handeling voor identificatie	Nee
Opmerking	De hoeveelheid is een zo nauwkeurig mogelijke opmeting, waar evenwel kleine afwijkingen op mogelijk zijn.
