Asbestinventarisatetest

Groteweg 11, 9500 Geraardsbergen

Attestnummer : 20260411-000013.000

Uitgegeven op : 11.04.2026

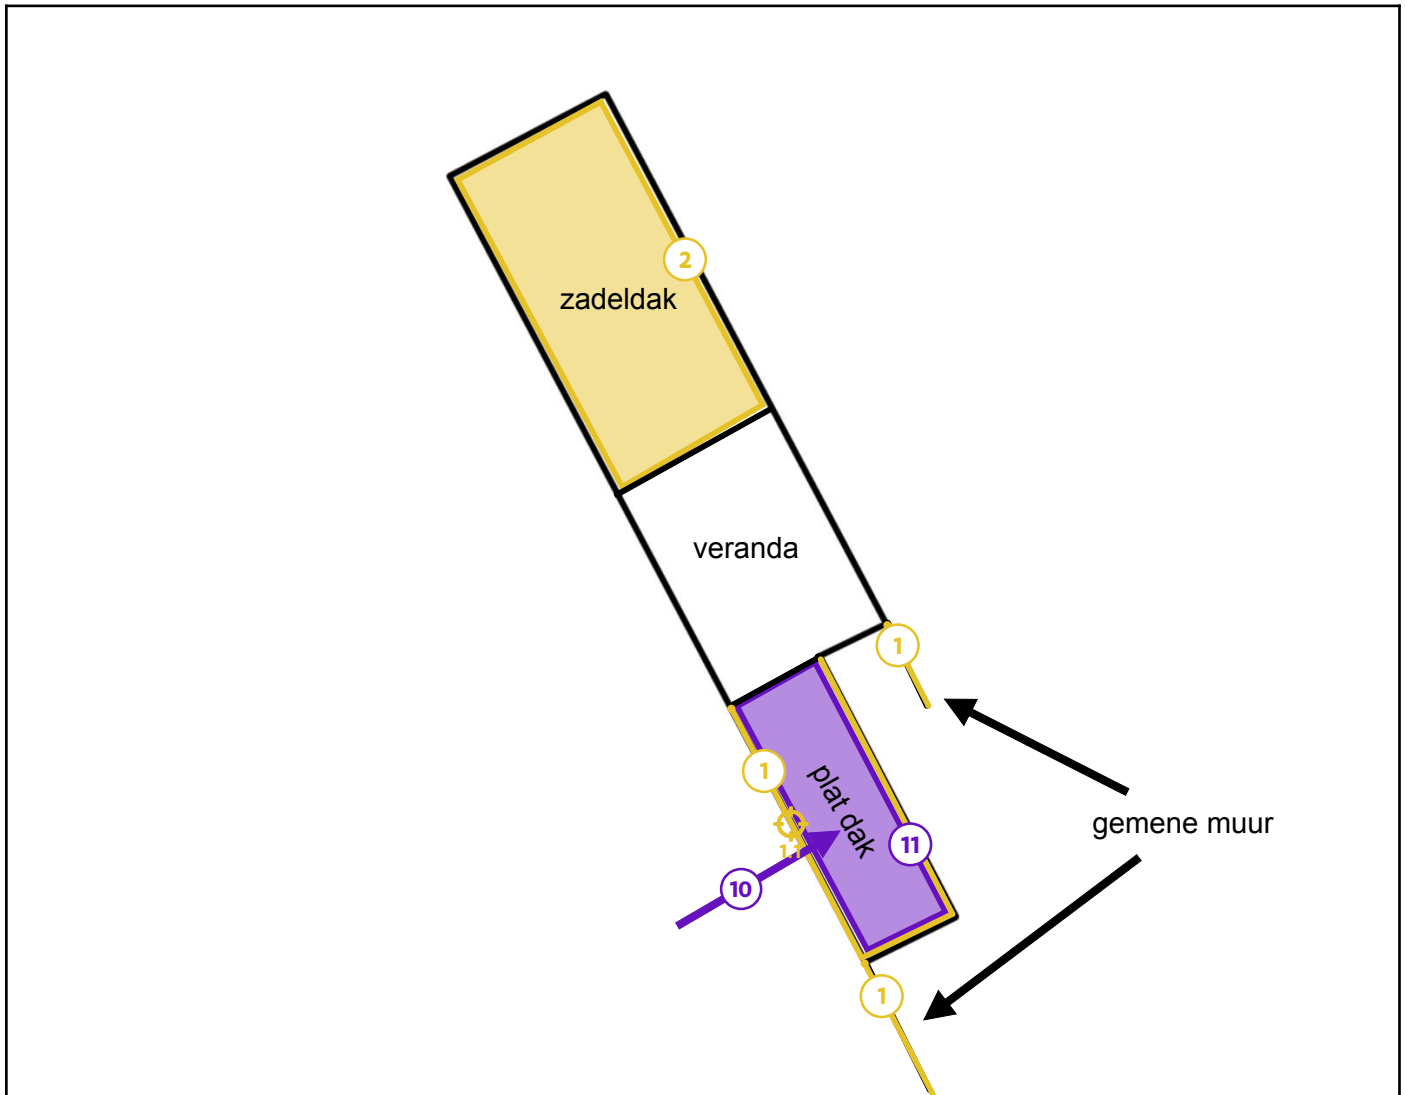
Plan 1.4: Daken

Beschrijving	Type	Actie
1. Deksteen	Asbestmateriaal	Zorgvuldig beheren
1.1 Code: MM1	Puntmonster	-
2. Onderdak	Asbestmateriaal	Zorgvuldig beheren
10. Rookgaskanalen	Overige ruimte of materiaal	-
11. Plat dak	Overige ruimte of materiaal	-

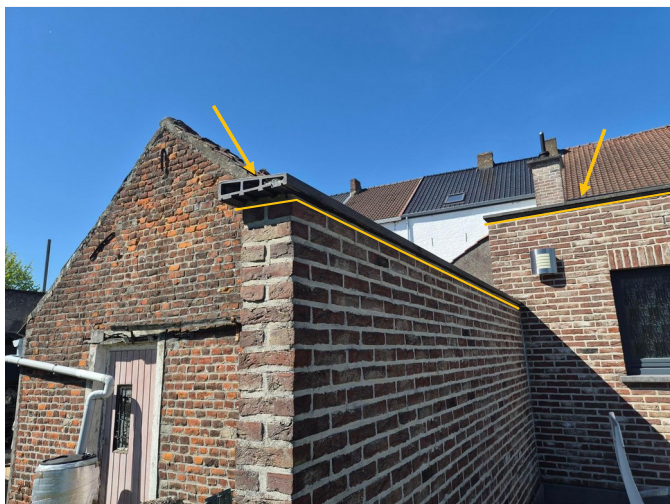
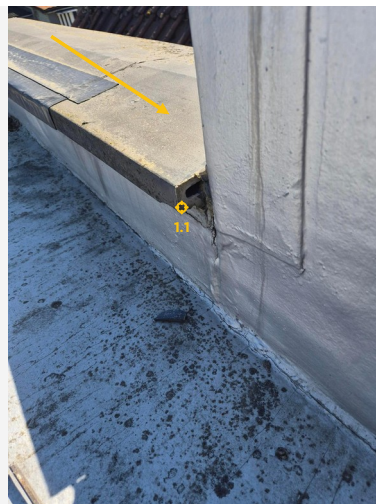
Het asbestmateriaal valt onder de mijlpaal van 2040.

Eindbeoordeling materiaalrisico	Laag materiaalrisico en/of verlaagde kans op vezelvrijgave
---------------------------------	--

Gebondenheid	Categorie 1: hechtgebonden in oorsprong
Asbestsoort (vezeltype)	Alleen chrysotiel aanwezig
Asbestconcentratie	Laag (< 50%)
Afschermingsgraad van het gehele materiaal	Geheel of deels vrij aan de buitenlucht, maar geen contact met binnenlucht
Toestand van het materiaal	Licht beschadigd, licht verweerd. Intacte calciumsilicaatplaat of materiaal met categorie 3-gebondenheid

#	Type	Referentie	Resultaat
1.1	Puntmonster	MM1	Chrysotiel

Beschrijving	Deksteen
Omgeving	Buiten
Primaire drager	Wand buitenschil
Asbestmateriaal	Deksteen, muurkap - Hol
Bindmiddel van asbestmateriaal	Cement
Gebondenheid op basis van bindmiddel	Hecht
Hoeveelheid (oppervlakte - dikte - aantal)	<ul style="list-style-type: none">• 12,00 m² - 4,00 cm - 1 stuk
Totaal volume	0,48 m ³
Eenvoudig bereikbaar	Ja
Bevestigingswijze	<ul style="list-style-type: none">• Verlijmd, ingegoten, versmeerd
Identificatiemethode	Een monstername door de asbestdeskundige met laboanalyse door een asbestlabo.
Destructieve handeling voor identificatie	Nee
Opmerking	Opgegeven maten en hoeveelheden zijn louter indicatief en dienen geenszins ter staving van een meetstaat.

- Zorg voor een veilig beheer. Vermijd het beschadigen van het asbestmateriaal. Controleer de toestand jaarlijks op wijzigingen.

- Eenvoudige handelingen: mag via doe-het-zelf of door werknemer(s) met opleidingsattest eenvoudige handelingen
Toepassing in haar geheel uit te kappen, zonder te breken en steeds mits het nemen van de nodige voorzorgsmaatregelen op vlak van persoonlijke bescherming (mondmasker en beschermingspak). Af te voeren in het hiervoor specifiek voorzien verpakkingsmateriaal.

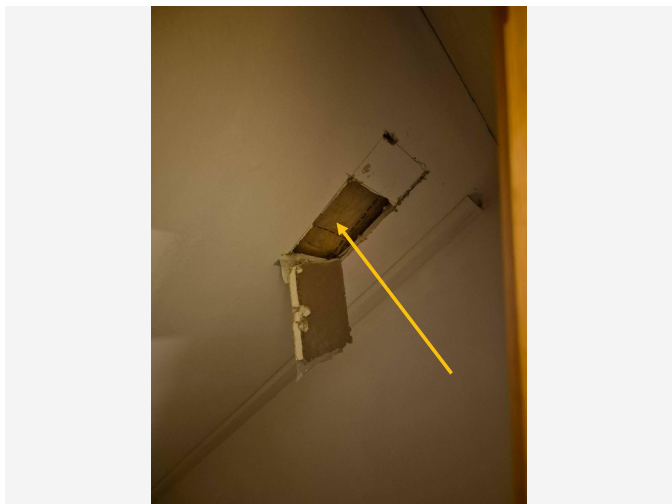
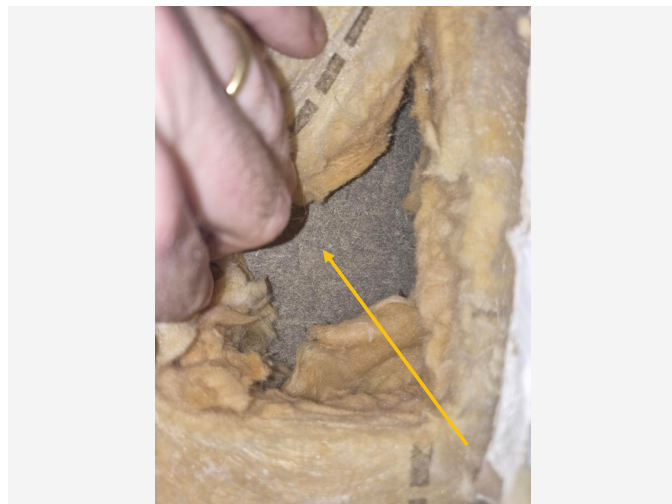
Het asbestmateriaal valt onder de mijlpaal van 2040.

Eindbeoordeling materiaalrisico	Laag materiaalrisico en/of verlaagde kans op vezelvrijgave
---------------------------------	--

Gebondenheid	Categorie 1: hechtgebonden in oorsprong
Asbestsoort (vezeltype)	Crocidoliet aanwezig
Asbestconcentratie	Laag (< 50%)
Afschermingsgraad van het gehele materiaal	Alleen randen, niet afgeschermd, maar geen contact met binnenluchtstromen
Toestand van het materiaal	Licht beschadigd, licht verweerd. Intacte calciumsilicaatplaat of materiaal met categorie 3-gebondenheid

Beschrijving	Onderdak
Omgeving	Binnen
Primaire drager	Schuin dak
Asbestmateriaal	Plaat, paneel, tablet - Type Menuiserite
Bindmiddel van asbestmateriaal	Cement
Gebondenheid op basis van bindmiddel	Hecht
Hoeveelheid (oppervlakte - dikte - aantal)	<ul style="list-style-type: none"> • 30,00 m² - 0,50 cm - 1 stuk
Totaal volume	0,15 m ³
Eenvoudig bereikbaar	<p>Nee</p> <ul style="list-style-type: none"> • Het asbestmateriaal is bedekt (uitgezonderd laag verf, coating, behang, kunststof, textiel) en het wegnemen van het bedekkende materiaal kan niet zonder het bedekkende materiaal te beschadigen.
Bevestigingswijze	<ul style="list-style-type: none"> • Geklemd
Identificatiemethode	<p>De asbestdeskundige beoordeelt het materiaal als asbestverdacht en dus asbesthoudend, en dit zonder monstername.</p> <p>Motivatie: Er is een onderzoeksbeperking die monstername verhindert; De asbestdeskundige kan geen volledige risicobeoordeling uitvoeren van het materiaal.</p>

- Zorg voor een veilig beheer en verwijder dit asbestmateriaal wanneer het bij werken eenvoudig bereikbaar wordt. Controleer de toestand jaarlijks op wijzigingen.
- Voer bijkomende staalname(s) uit.

- Eenvoudige handelingen: mag via doe-het-zelf of door werknemer(s) met opleidingsattest eenvoudige handelingen
Toepassing in haar geheel af te voeren, zonder te breken. Steeds mits de nodige voorzorgsmaatregelen op vlak van persoonlijke veiligheid (mondmasker en beschermingspak). Af te voeren in het hiervoor specifiek voorzien verpakkingsmateriaal. Het verwijderen van deze toepassing is verplicht op het moment dat de dakbedekking hernieuwd wordt.

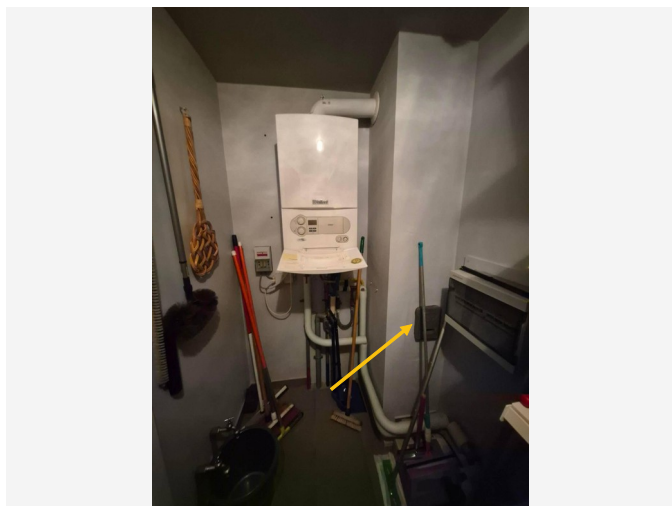
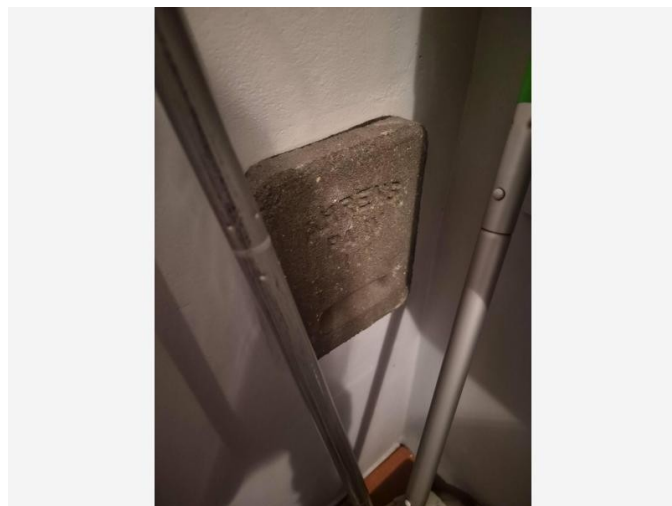
Het roetschuifje heeft een korrelige structuur. Niet asbestverdacht.

Basis voor advies	De asbestdeskundige beoordeelt het materiaal als niet-asbestverdacht.
-------------------	---

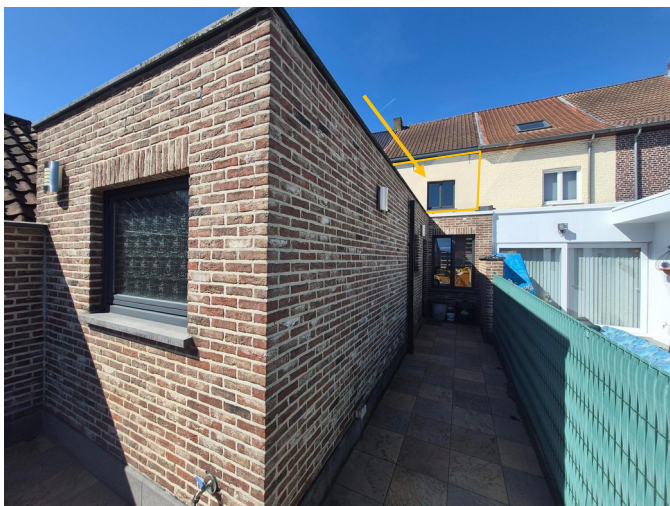
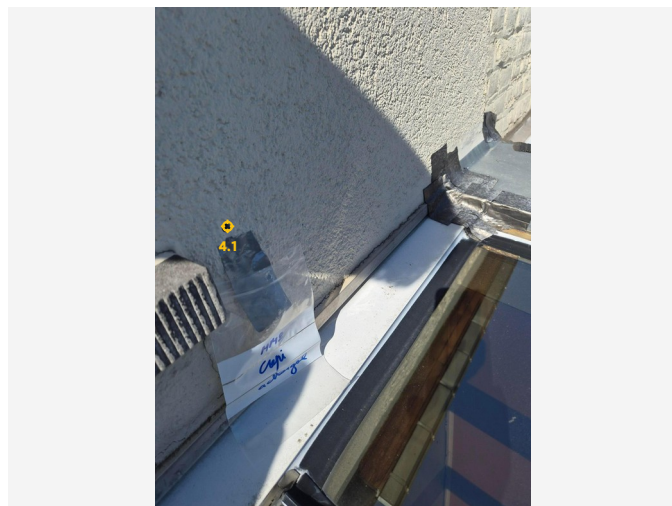
Fiche 4: Crepi - achtergevel

Geen asbest

#	Type	Referentie	Resultaat
4.1	Puntmonster	MM2	Geen asbest

Beschrijving	Crepi - achtergevel
Omgeving	Buiten
Primaire drager	Wand buitenschil
Bindmiddel van materiaal	Gips - kalk
Gebondenheid op basis van bindmiddel	Niet-hechtgebonden
Hoeveelheid (oppervlakte - dikte - aantal)	• 12,00 m ² - 2,00 cm - 1 stuk
Totaal volume	0,24 m ³
Identificatiemethode	Een monstername door de asbestdeskundige met laboanalyse door een asbestlabo.
Destructieve handeling voor identificatie	Nee
Opmerking	Opgegeven maten en hoeveelheden zijn louter indicatief en dienen geenszins ter staving van een meetstaat.

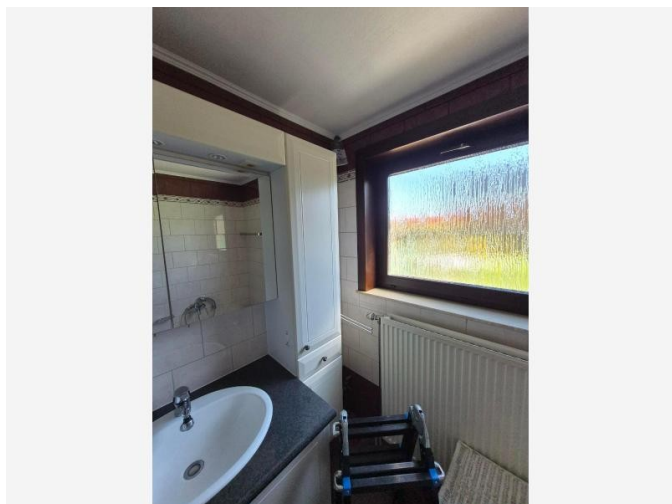
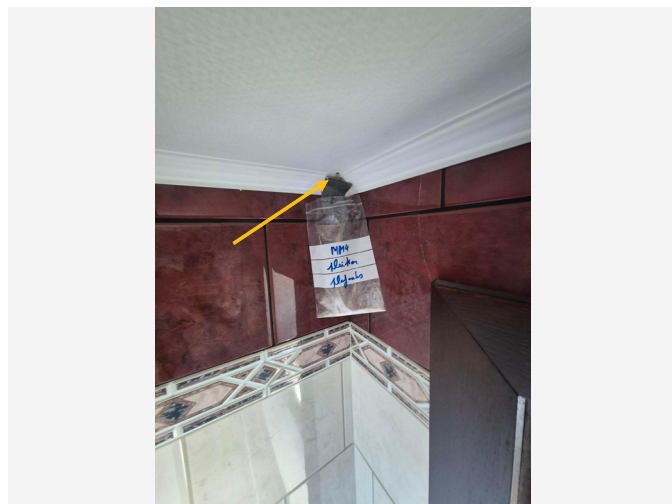
Geen asbest

#	Type	Referentie	Resultaat
5.1	Mengmonster	MM4	Geen asbest

Beschrijving	Pleister - plafonds
Omgeving	Binnen
Primaire drager	Plafond
Bindmiddel van materiaal	Gips - kalk
Gebondenheid op basis van bindmiddel	Niet-hechtgebonden
Hoeveelheid (oppervlakte - dikte - aantal)	• 20,00 m ² - 2,00 cm - 1 stuk
Totaal volume	0,40 m ³
Identificatiemethode	Een monstername door de asbestdeskundige met laboanalyse door een asbestlabo.
Destructieve handeling voor identificatie	Nee
Opmerking	Opgegeven maten en hoeveelheden zijn louter indicatief en dienen geenszins ter staving van een meetstaat.

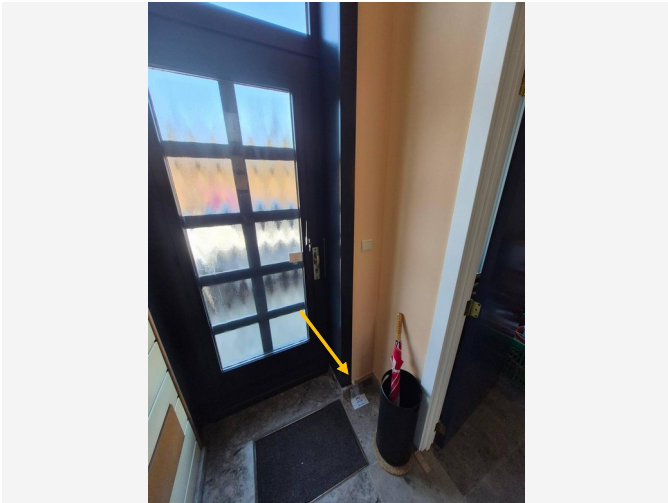
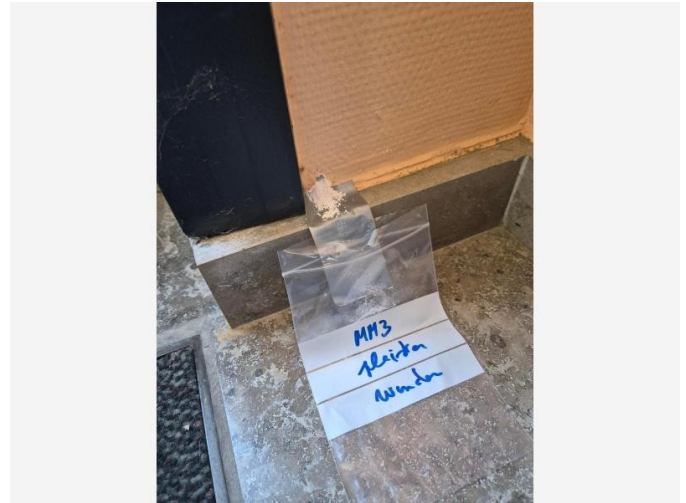
Fiche 6: Pleister - wanden

Geen asbest

#	Type	Referentie	Resultaat
6.1	Mengmonster	MM3	Geen asbest

Beschrijving	Pleister - wanden
Omgeving	Binnen
Primaire drager	Binnenwand
Bindmiddel van materiaal	Gips - kalk
Gebondenheid op basis van bindmiddel	Niet-hechtgebonden
Hoeveelheid (oppervlakte - dikte - aantal)	• 200,00 m ² - 2,00 cm - 1 stuk
Totaal volume	4,00 m ³
Identificatiemethode	Een monstername door de asbestdeskundige met laboanalyse door een asbestlabo.
Destructieve handeling voor identificatie	Nee
Opmerking	Opgegeven maten en hoeveelheden zijn louter indicatief en dienen geenszins ter staving van een meetstaat.
