Asbestinventarisatetest

Baljuwstraat 23, 9500 Geraardsbergen

Attestnummer : 20260519-000178.000

Uitgegeven op : 19.05.2026

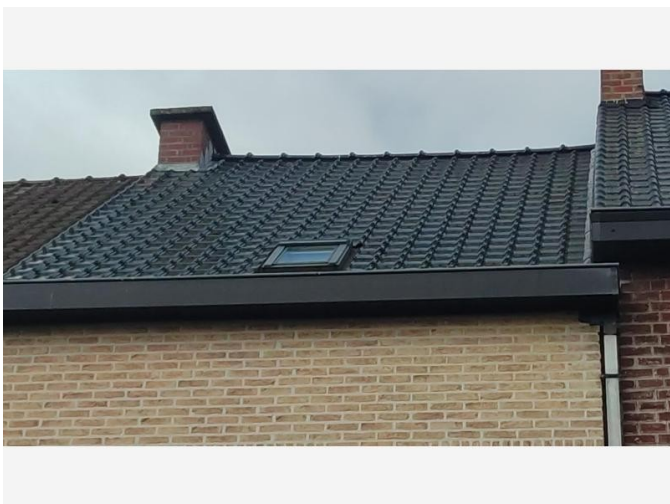
Situeringfoto

Tijdelijke beperking

Reden: Het te onderzoeken materiaal situeert zich hoger dan 3,50 m te rekenen vanaf een veilige ondergrond

Uitleg van de asbestdeskundige: De schouw bevat binnenin mogelijk een rookgaskanaal in asbestcement. Laat dit bij werken onderzoeken door een bevoegd technicus.

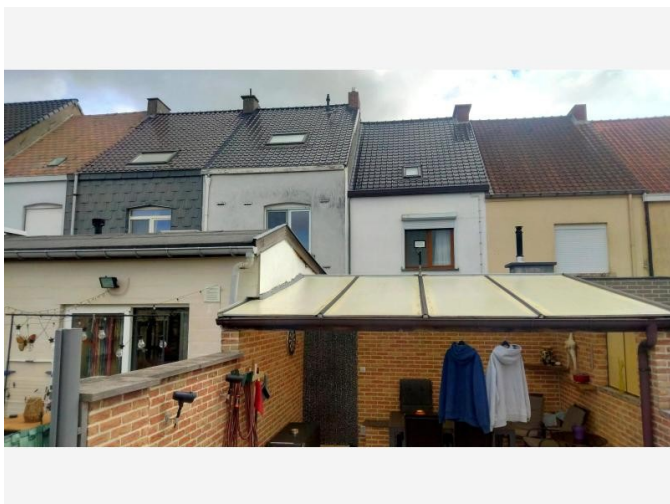
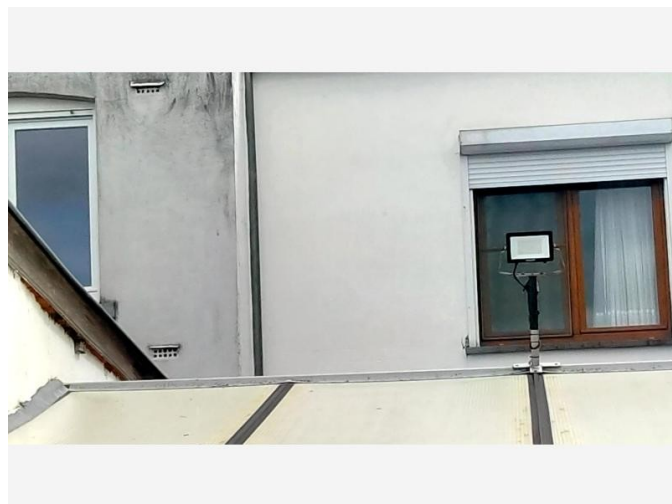
Fiche 2: Gevel met cement

Geen asbest

#	Type	Referentie	Resultaat
2.1	Mengmonster	M02	Geen asbest

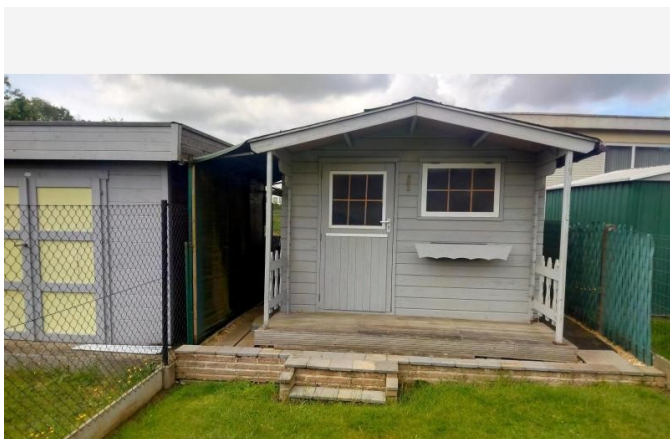
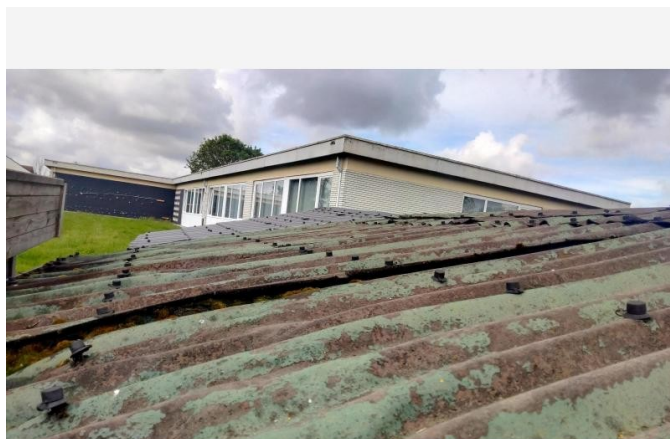
Fiche 3: Bitumen golfplaat tuinhuis

Geen asbest

#	Type	Referentie	Resultaat
3.1	Puntmonster	M04	Geen asbest

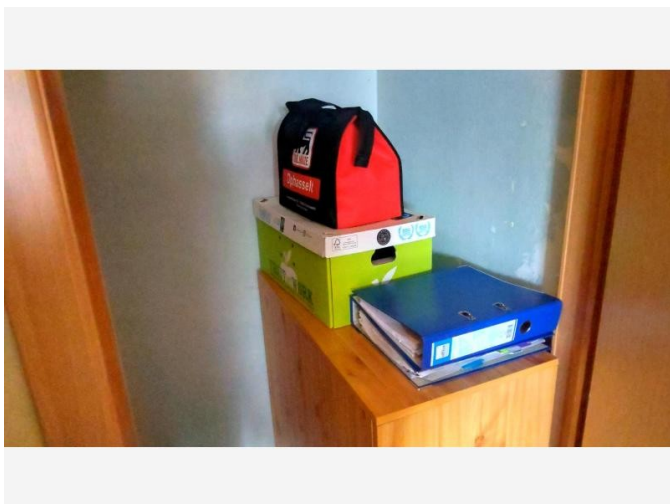
Fiche 4: Pleisterwerk wanden

Geen asbest

#	Type	Referentie	Resultaat
4.1	Mengmonster	M01	Geen asbest

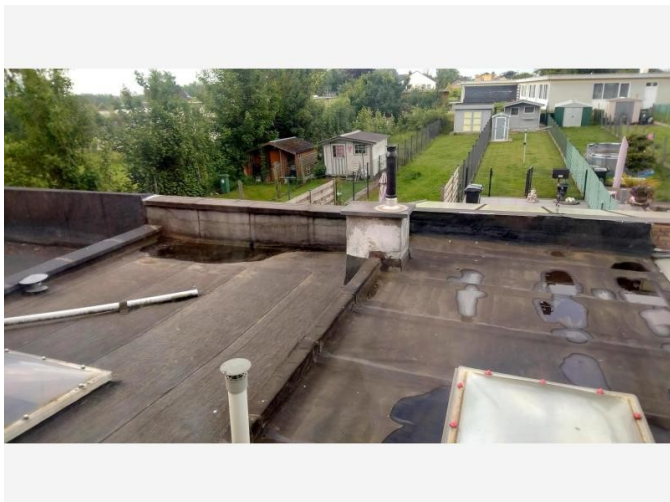
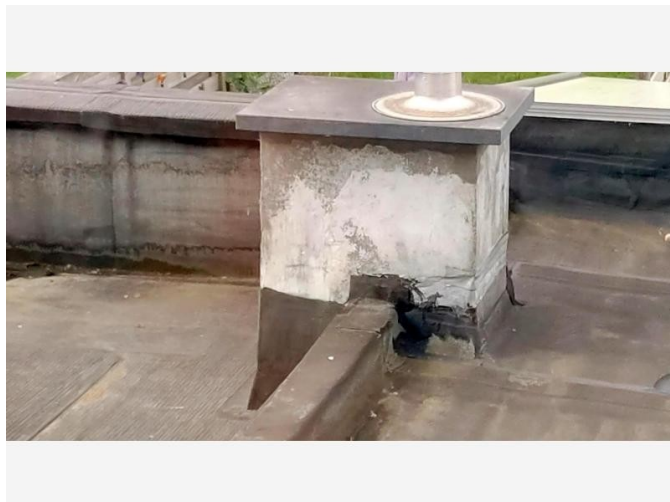
Fiche 5: Schouw in cement

Geen asbest

#	Type	Referentie	Resultaat
5.1	Mengmonster	M03	Geen asbest
