# Asbestinventarisatetest

Oudenaardsestraat 123, 9500 Geraardsbergen

Attestnummer : 20260603-000308.000

Uitgegeven op : 03.06.2026

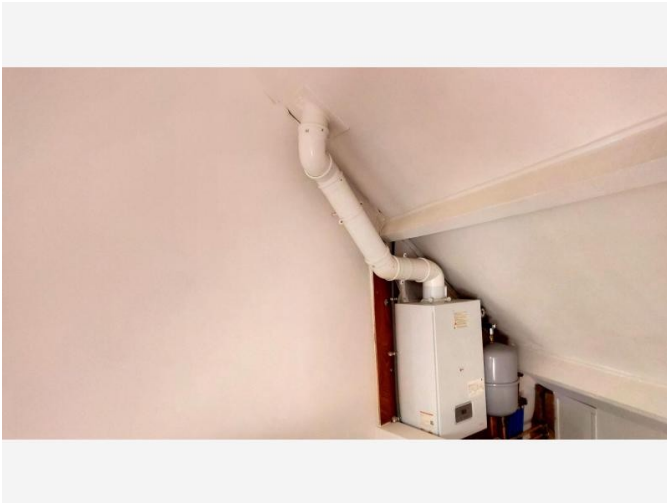
Situeringfoto

**Reden:** Het te onderzoeken materiaal situeert zich hoger dan 3,50 m te rekenen vanaf een veilige ondergrond

**Uitleg van de asbestdeskundige:** Het onderdak is niet waarneembaar vanwege de hoogte, die meer dan 3,5 meter bedraagt. Door de afwerkingsgraad aan de binnenzijde van de bovenste verdieping is het onderdak niet zichtbaar of inspecteerbaar. Alleen destructief onderzoek kan bepalen of het onderdak al dan niet asbesthoudend is (type menuiserite).

(Asbest)materiaal	Plaat, paneel, tablet - Type Menuiserite
Karakterisatie	Asbest (verdacht)
Primaire drager	Schuin dak

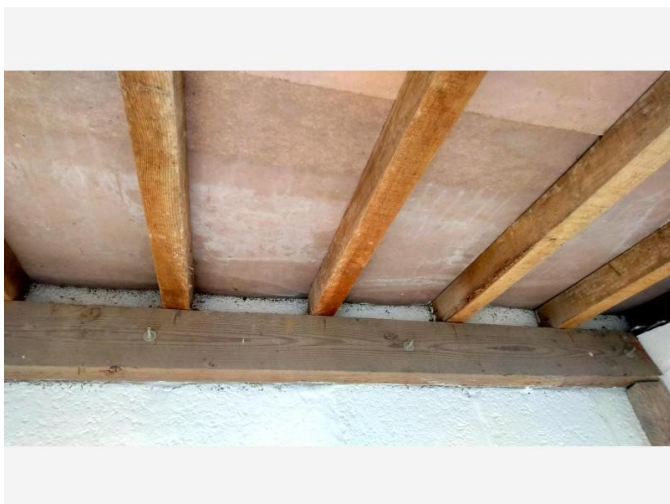
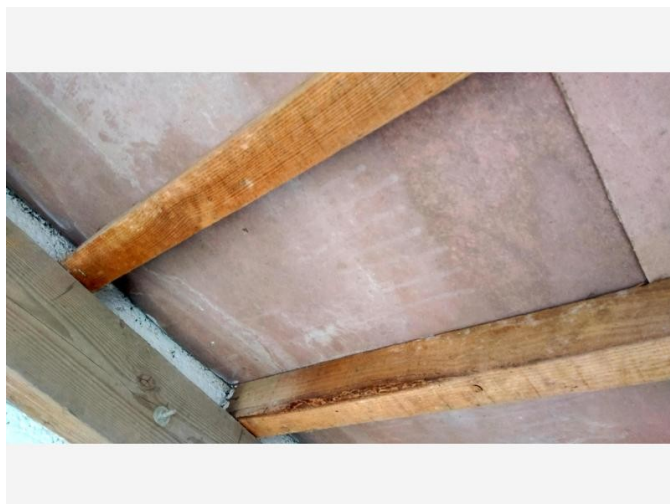
## Fiche 3: Onderdak (type Menuiserie)

Geen asbest

#	Type	Referentie	Resultaat
3.1	Puntmonster	M04	Geen asbest

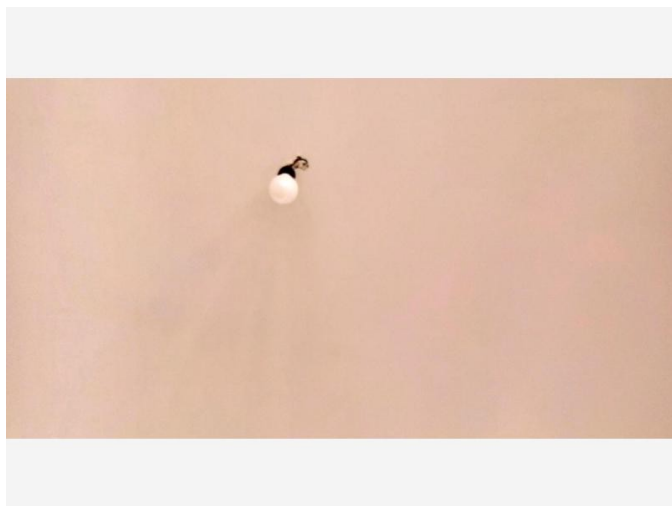
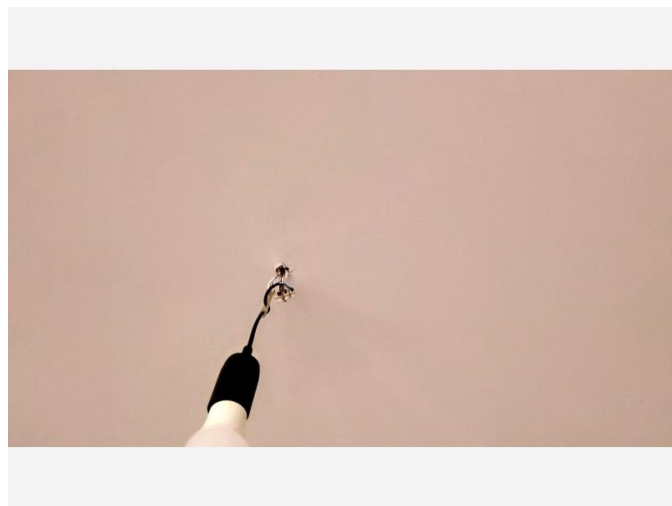
## Fiche 4: Pleisterwerk plafonds

Geen asbest

#	Type	Referentie	Resultaat
4.1	Mengmonster	M02	Geen asbest

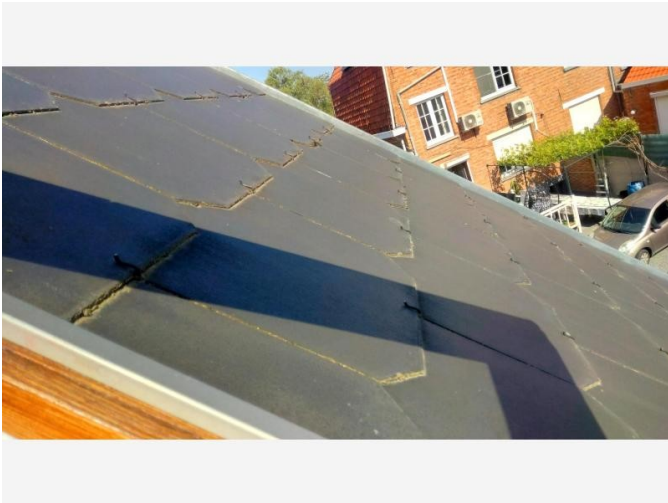
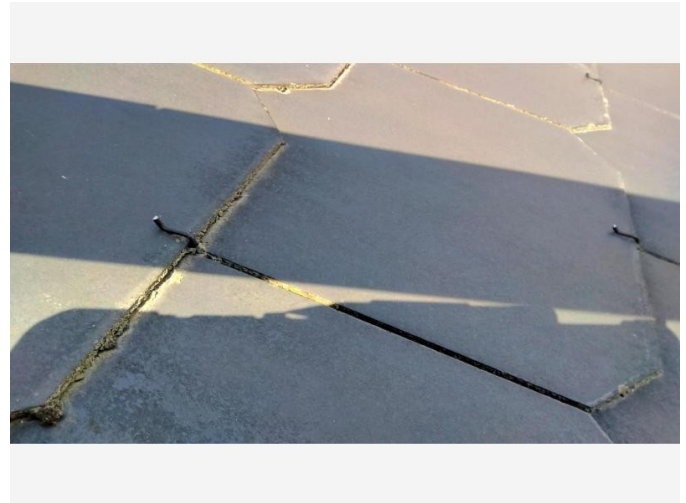
## Fiche 5: Dak in cementleien

Geen asbest

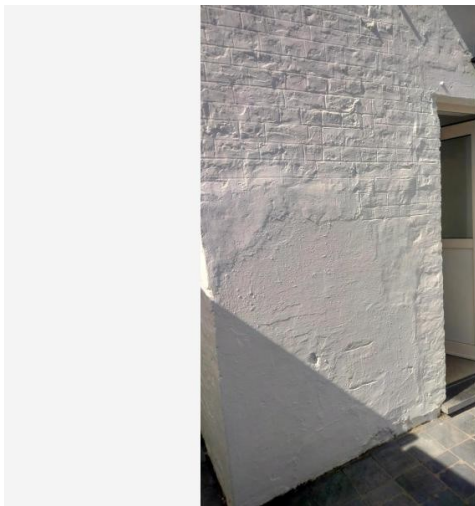
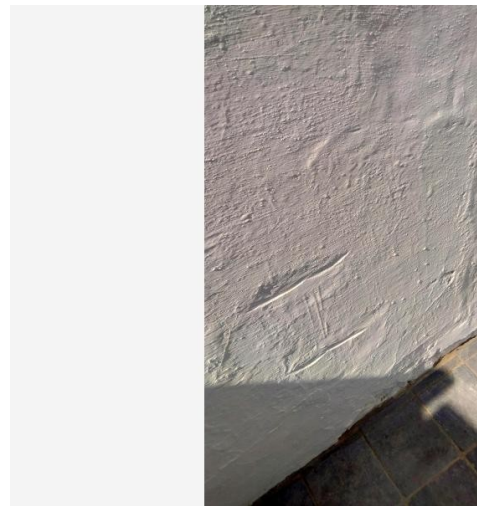
Geen asbest

#	Type	Referentie	Resultaat
6.1	Mengmonster	M03	Geen asbest
