# Asbestinventarisatetest

Boerenhol 12, 9500 Geraardsbergen

Attestnummer : 20260131-000051.000

Uitgegeven op : 31.01.2026

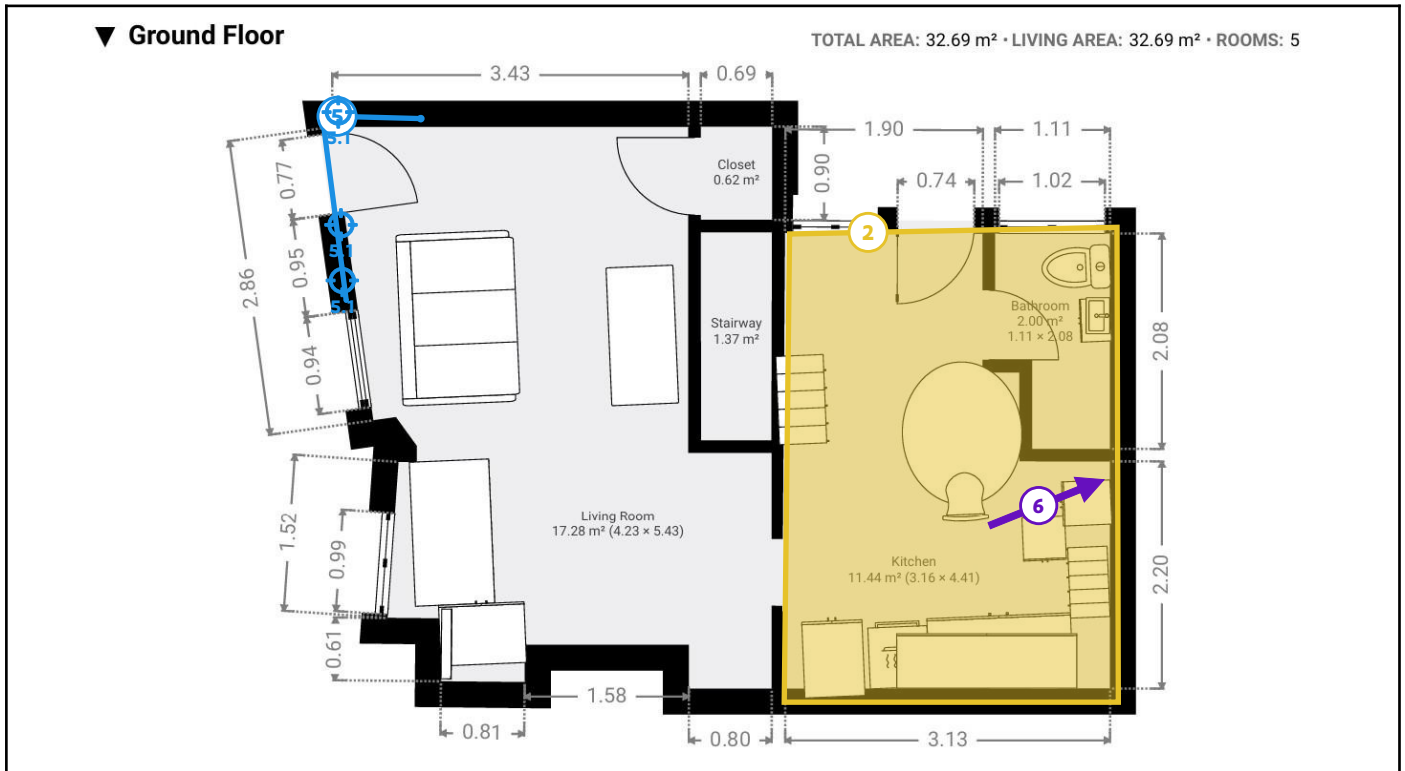
# Plan 1.1: verdiep 0

Beschrijving	Type	Actie
2. Roofing dakbedekking	Asbestmateriaal	Zorgvuldig beheren
5. Pleisterwerk wanden	Geen asbest	-
5.1 Code: M01	Mengmonster	-
6. CV-brander (niet verdacht)	Overige ruimte of materiaal	-

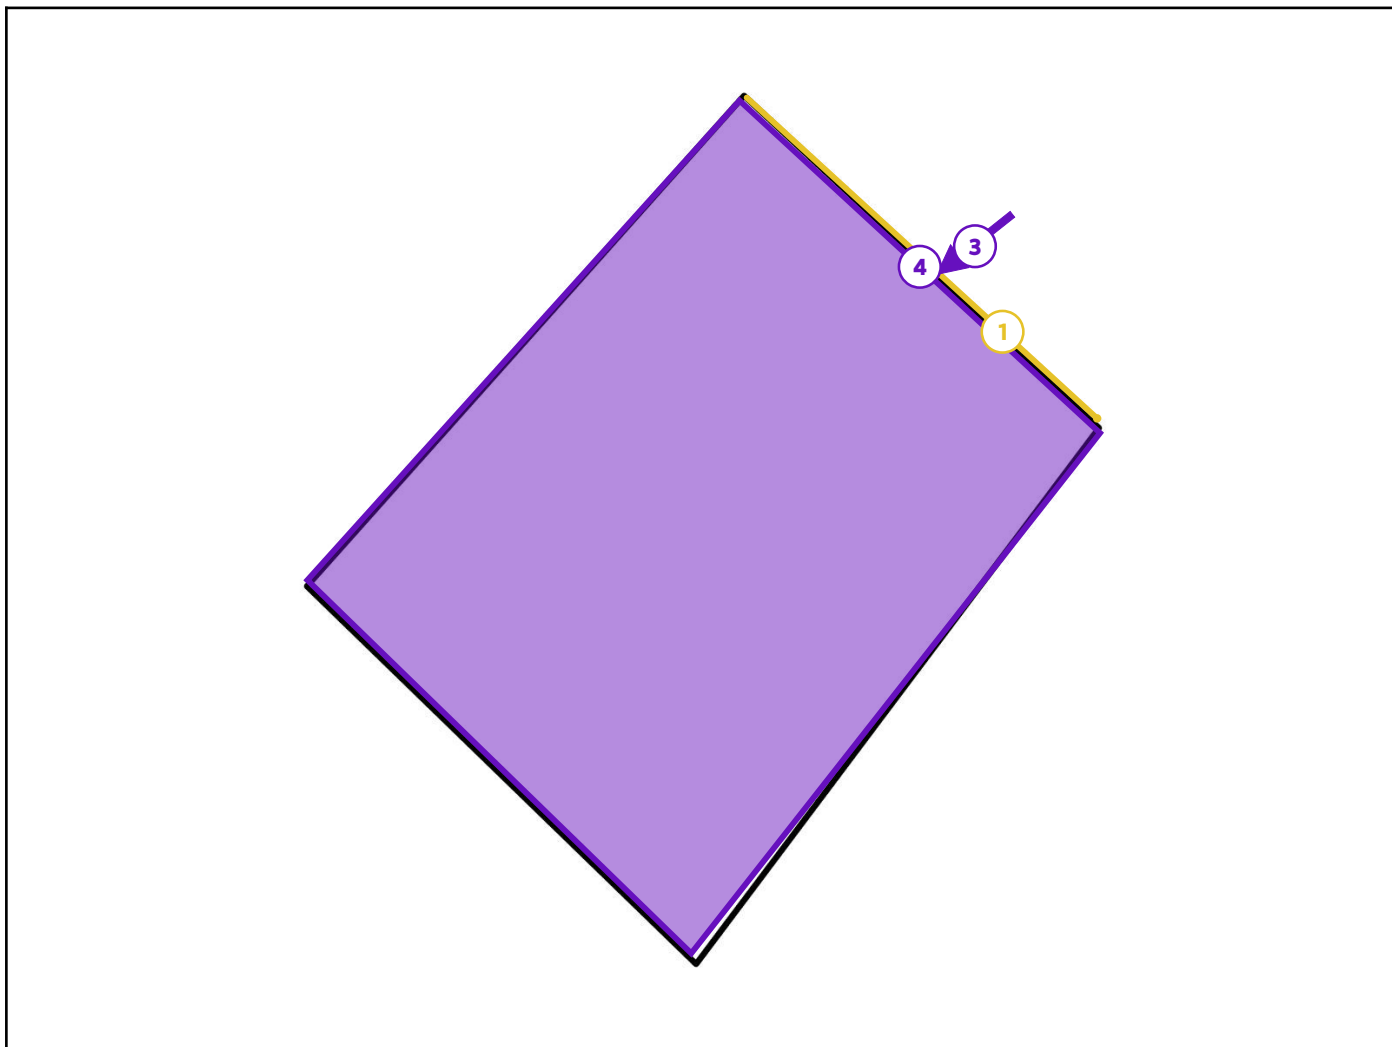
## Plan 1.3: Buitenschil

Beschrijving	Type	Actie
1. Smeerlaag in cement (buiten)	Asbestmateriaal	Zorgvuldig beheren
3. Schouw	Beperking	-
4. Onderdak niet waarneembaar	Beperking	-

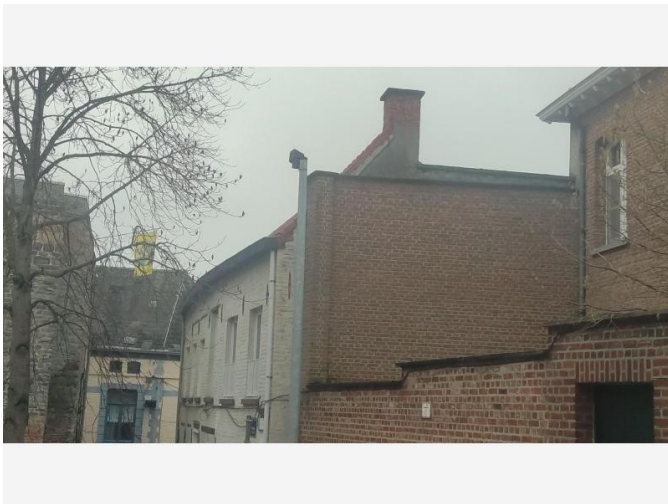
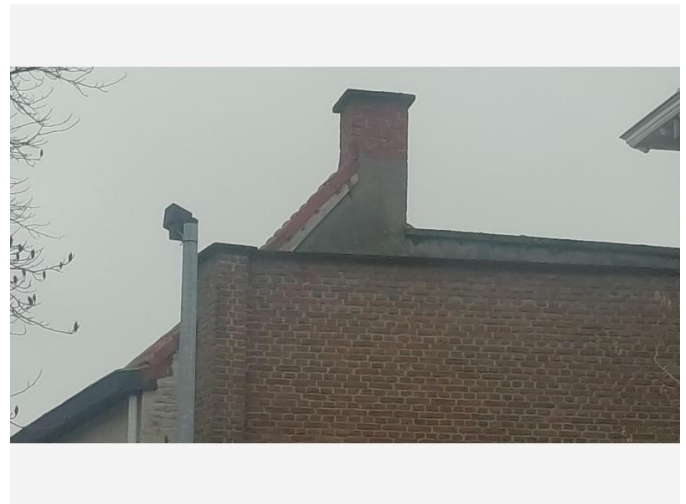
Het asbestmateriaal valt onder de mijlpaal van 2040.

Laag materiaalrisico en/of verlaagde kans op vezelvrijgave

<b>Gebondenheid</b>	Categorie 1: hechtgebonden in oorsprong
<b>Asbestsoort (vezeltype)</b>	Crocidoliet aanwezig
<b>Asbestconcentratie</b>	Laag (< 50%)
<b>Afschermingsgraad van het gehele materiaal</b>	Geheel of deels vrij aan de buitenlucht
<b>Toestand van het materiaal</b>	Licht beschadigd, licht verweerd. Intact calciumsilicaatmateriaal of categorie III 'gebondenheid'

Beschrijving	Smeerlaag in cement (buiten)
Omgeving	Buiten
Primaire drager	Wand buitenschil
Asbestmateriaal	In-situ afwerkingslagen - Crepi
Bindmiddel van asbestmateriaal	Cement
Gebondenheid op basis van bindmiddel	Hecht
Hoeveelheid (gewicht - aantal)	<ul style="list-style-type: none"><li>• 20,00 kg - 1 stuk</li></ul>
Totaal gewicht	20,00 kg
Eenvoudig bereikbaar	Ja
Bevestigingswijze	<ul style="list-style-type: none"><li>• Verlijmd, ingegoten, versmeerd</li></ul>
Identificatiemethode	<p>De asbestdeskundige beoordeelt het materiaal als asbestverdacht en dus asbesthoudend, en dit zonder monstername.</p> <p>Motivatie: Er is een onderzoeksbeperking die monstername verhindert; De ruimte of het materiaal bevindt zich hoger dan 3,5 meter vanaf een vaste ondergrond.</p>
Destructieve handeling voor identificatie	Nee
Opmerking	De hoeveelheid is een zo nauwkeurig mogelijke opmeting. Hieraan kunnen evenwel geen rechten worden ontleend.

- Zorg voor een veilig beheer. Vermijd het beschadigen van het asbestmateriaal. Controleer de toestand jaarlijks op wijzigingen.
- Voer bijkomende staalname(s) uit.

- Hermetische zone (erkend asbestverwijderaar)  
Deze toepassing mag uitsluitend door een erkende asbestverwijderaar via de methodiek van hermetische zone verwijderd worden omdat verwijdering via de methodiek van eenvoudige handelingen en/of couveusezakmethode niet toegelaten is. De verwijdering leidt automatisch tot een verhoogd risico op vrijgave van asbestvezels (maximale concentratie 0,01 vezels/cm - CODEX Art. VI.3-54). (Bron: CODEX - Art. VI.3-61.- par 1.).

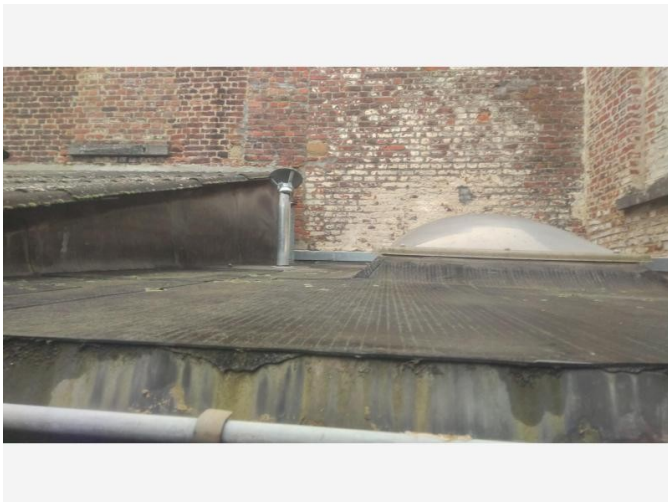
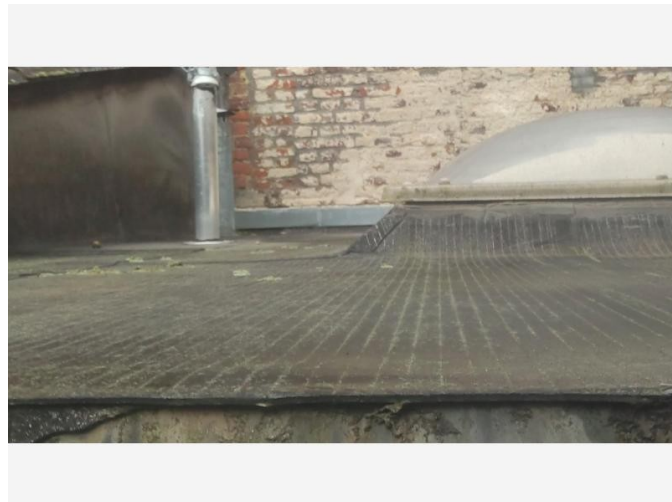
Het asbestmateriaal valt onder de mijlpaal van 2040.

Eindbeoordeling materiaalrisico	Laag materiaalrisico en/of verlaagde kans op vezelvrijgave
---------------------------------	--

Gebondenheid	Categorie 1: hechtgebonden in oorsprong
Asbestsoort (vezeltype)	Alleen chrysotiel
Asbestconcentratie	Laag (< 50%)
Afschermingsgraad van het gehele materiaal	Geheel of deels vrij aan de buitenlucht
Toestand van het materiaal	Licht beschadigd, licht verweerd. Intact calciumsilicaatmateriaal of categorie III 'gebondenheid'

<b>Beschrijving</b>	Roofing dakbedekking
<b>Omgeving</b>	Buiten
<b>Primaire drager</b>	Plat dak
<b>Asbestmateriaal</b>	Dak- en gevelbekleding - Roofing
<b>Bindmiddel van asbestmateriaal</b>	Bitumen (roofing, teer, asfalt)
<b>Gebondenheid op basis van bindmiddel</b>	Hecht
<b>Hoeveelheid (oppervlakte - aantal)</b>	<ul style="list-style-type: none"><li>• 10,00 m<sup>2</sup> - 1 stuk</li></ul>
<b>Totale oppervlakte</b>	10,00 m <sup>2</sup>
<b>Eenvoudig bereikbaar</b>	Ja
<b>Bevestigingswijze</b>	<ul style="list-style-type: none"><li>• Verlijmd, ingegoten, versmeerd</li></ul>
<b>Identificatiemethode</b>	<p>De asbestdeskundige beoordeelt het materiaal als asbestverdacht en dus asbesthoudend, en dit zonder monsternamen.</p> <p>Motivatie: De opdrachtgever weigert om het materiaal te laten bemonsteren.</p>
<b>Destructieve handeling voor identificatie</b>	Nee
<b>Opmerking</b>	<p>De hoeveelheid is een zo nauwkeurig mogelijke opmeting, waar evenwel kleine afwijkingen op mogelijk zijn.</p> <p>Controle en staalname van eventuele onderliggende lagen is enkel mogelijk mits uitbreiding naar een aanvullend destructief onderzoek.</p>

- Zorg voor een veilig beheer. Vermijd het beschadigen van het asbestmateriaal. Controleer de toestand jaarlijks op wijzigingen.
- Voer bijkomende staalname(s) uit.

- Eenvoudige handelingen: mag via doe-het-zelf of door werknemer(s) met opleidingsattest eenvoudige handelingen  
Deze toepassing mag door een aannemer die over een opleidingsattest eenvoudige handelingen beschikt of door een particulier (doe-het-zelver), verwijderd worden indien er geen verhoogd risico op vrijgave van asbestvezels (max. concentratie 0,01 vezels/cm<sup>3</sup> - CODEX Art. VI.3-54) ontstaat en de toepassing voorafgaand wordt gefixeerd/bevochtigd. De individuele elementen moeten zonder machinale werktuigen (boormachine, slijpschijf, hogedrukreiniger, etc.) en zonder breken of gooien een voor een losgemaakt worden en dubbel en luchtdicht verpakt afgevoerd worden naar een erkend afvalpunt (recyclagepark). Daar moeten ze voorzichtig in de container voor asbestafval worden gelegd. Op het recyclagepark worden uitsluitend hechtgebonden asbestmaterialen aanvaard. Niet-hechtgebonden asbestmaterialen kunnen enkel bij een erkend asbestverwijderaar of asbestafvalverwerker worden aangeboden.

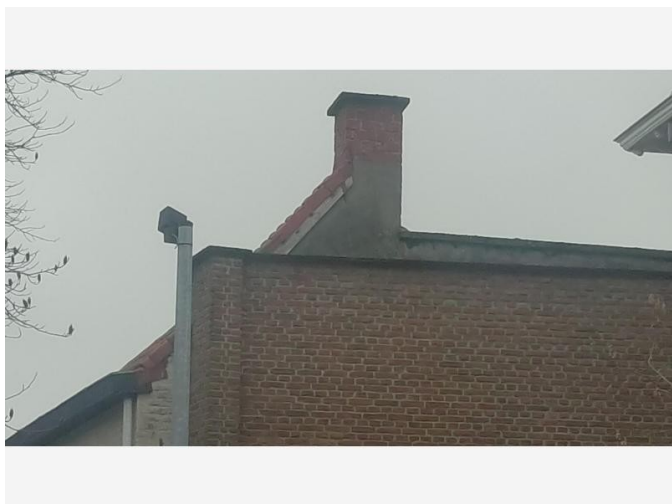
*Situeringfoto*

**Reden:** Het te onderzoeken materiaal situeert zich hoger dan 3,50 m te rekenen vanaf een veilige ondergrond

**Uitleg van de asbestdeskundige:** De schouw bevat binnenin mogelijk een rookgaskanaal in asbestcement. Laat dit bij werken onderzoeken door een bevoegd technicus.

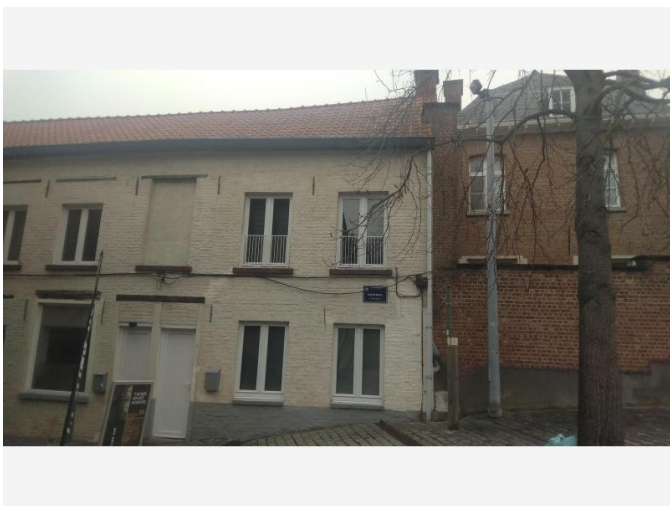
Situeringfoto

**Reden:** Het te onderzoeken materiaal situeert zich hoger dan 3,50 m te rekenen vanaf een veilige ondergrond

**Uitleg van de asbestdeskundige:** Het onderdak is niet waarneembaar vanwege de hoogte, die meer dan 3,5 meter bedraagt. Door de afwerkingsgraad aan de binnenzijde van de bovenste verdieping is het onderdak niet zichtbaar of inspecteerbaar. We hebben geprobeerd een dakpan op te tillen om het onderdak te inspecteren, maar dit is niet gelukt. Alleen destructief onderzoek kan bepalen of het onderdak al dan niet asbesthoudend is (type menuiserite).

(Asbest)materiaal	Plaat, paneel, tablet - Type Menuiserite
Karakterisatie	Asbest (verdacht)
Primaire drager	Schuin dak

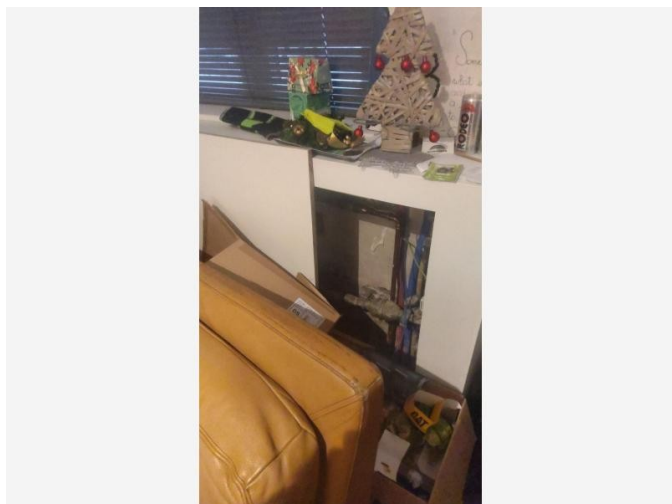
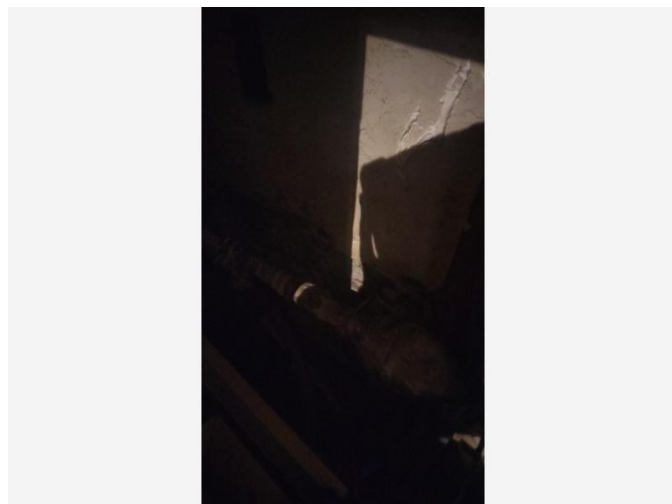
Geen asbest

#	Type	Referentie	Resultaat
5.1	Mengmonster	M01	Geen asbest

<b>Beschrijving</b>	Pleisterwerk wanden
<b>Omgeving</b>	Binnen
<b>Primaire drager</b>	Binnenwand
<b>Bindmiddel van materiaal</b>	Gips - kalk
<b>Gebondenheid op basis van bindmiddel</b>	Niet-hechtgebonden
<b>Hoeveelheid (oppervlakte - dikte - aantal)</b>	• 4,00 m <sup>2</sup> - 1,00 cm - 1 stuk
<b>Totaal volume</b>	0,04 m <sup>3</sup>
<b>Identificatiemethode</b>	Een monstername door de asbestdeskundige met laboanalyse door een asbestlabo.
<b>Destructieve handeling voor identificatie</b>	Nee
<b>Opmerking</b>	De hoeveelheid is een zo nauwkeurig mogelijke opmeting, waar evenwel kleine afwijkingen op mogelijk zijn. In de gevallen waar dit praktisch mogelijk is, wordt staalname uitgevoerd conform het inspectieprotocol: in een droge ruimte zoals een slaapkamer of een leefruimte, in een verwarmde natte ruimte zoals een keuken of badkamer, in een traphal en in een stookruimte.

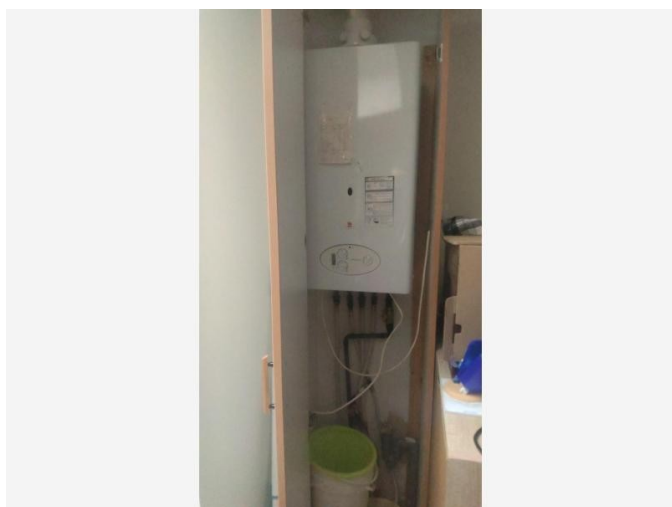
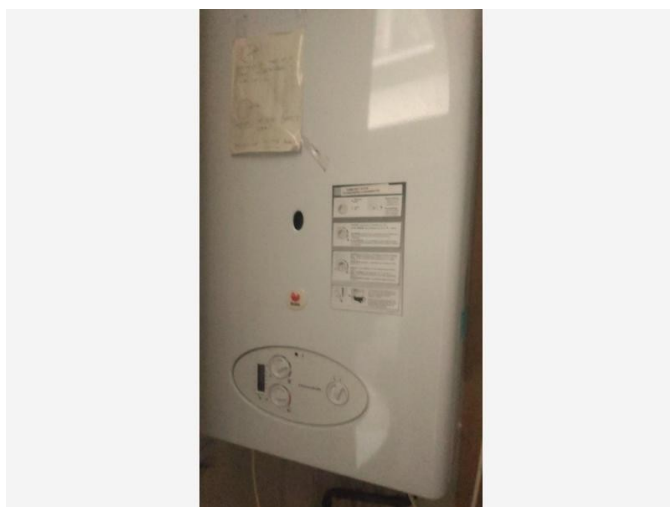
### Fiche 6: CV-brander (niet verdacht)

Beschrijving	Notitie	Terug te vinden op plannen
Fiche 6: CV-brander (niet verdacht)	De CV-brander bevat geen asbestverdachte materialen.	Plan 1.1: verdiep 0
