Asbestinventarisatetest

Vrijheid 21, 9500 Geraardsbergen

Attestnummer : 20260615-000108.000

Uitgegeven op : 15.06.2026

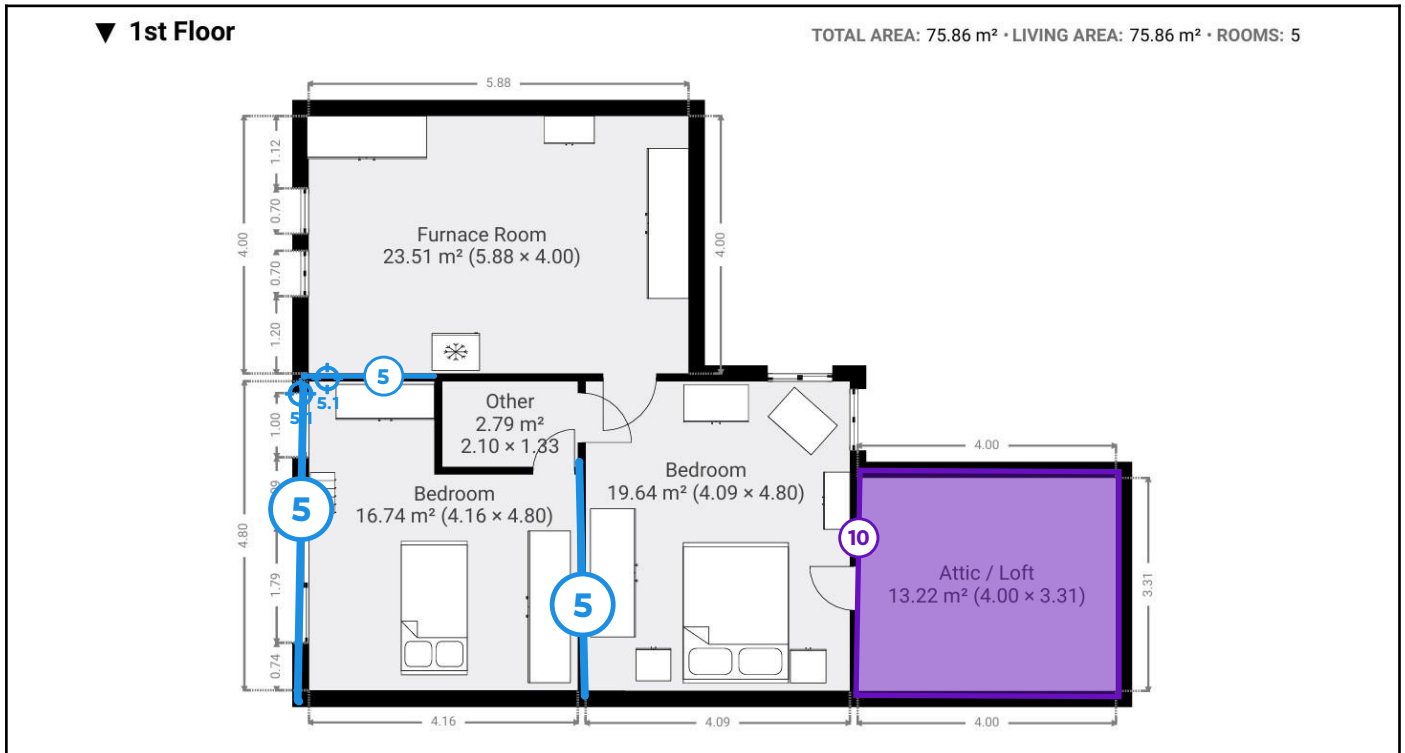
Plan 1.2: verdiep 1

Beschrijving	Type	Actie
5. Pleisterwerk wanden	Geen asbest	-
5.1 Code: M01	Mengmonster	-
10. Onderdak (niet aanwezig)	Overige ruimte of materiaal	-

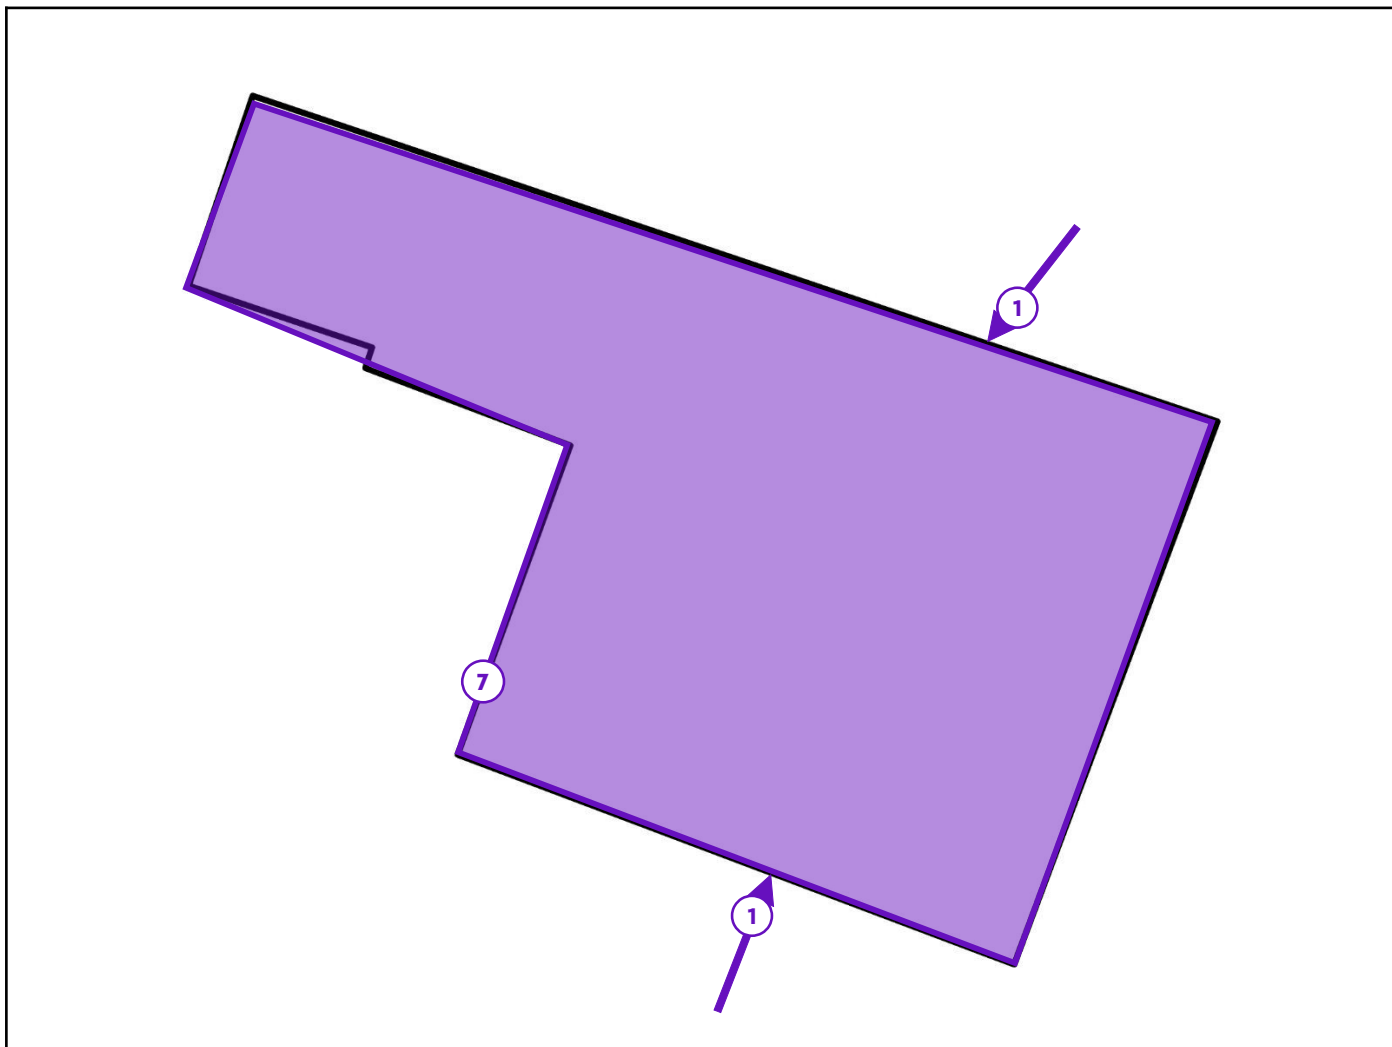
Plan 1.4: Dak

Beschrijving	Type	Actie
1. Schouw	Beperking	-
7. Dakbedekking in dakpannen (niet verdacht)	Overige ruimte of materiaal	-

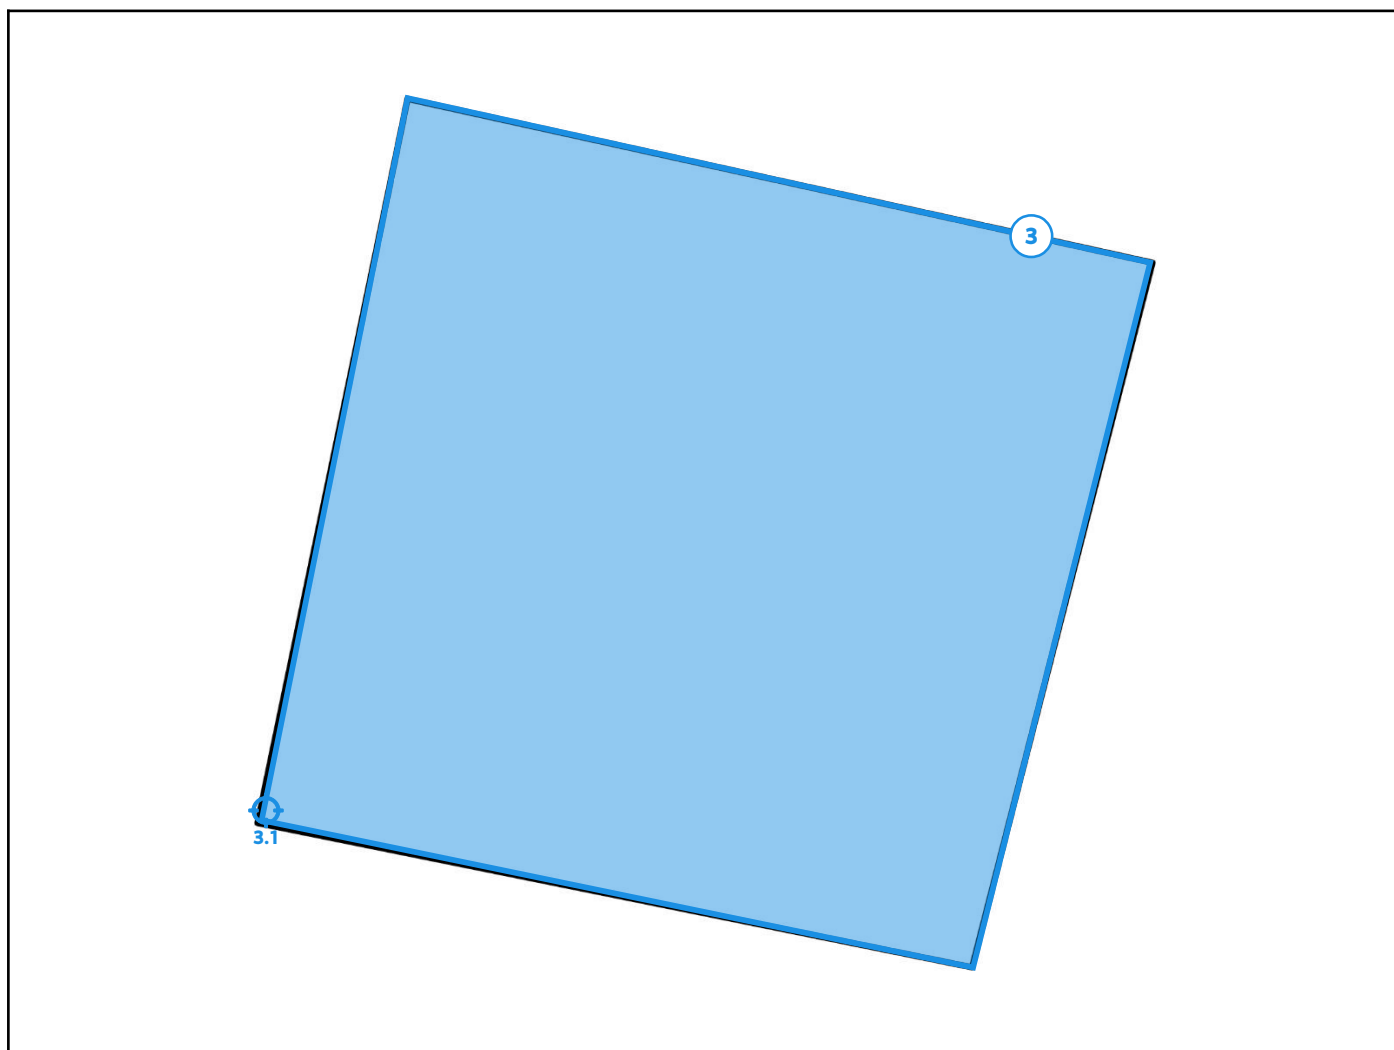
Plan 2.1: Garage plan

Beschrijving	Type	Actie
3. Dak in golfplaten (cement)	Geen asbest	-
3.1 Code: M03	Puntmonster	-

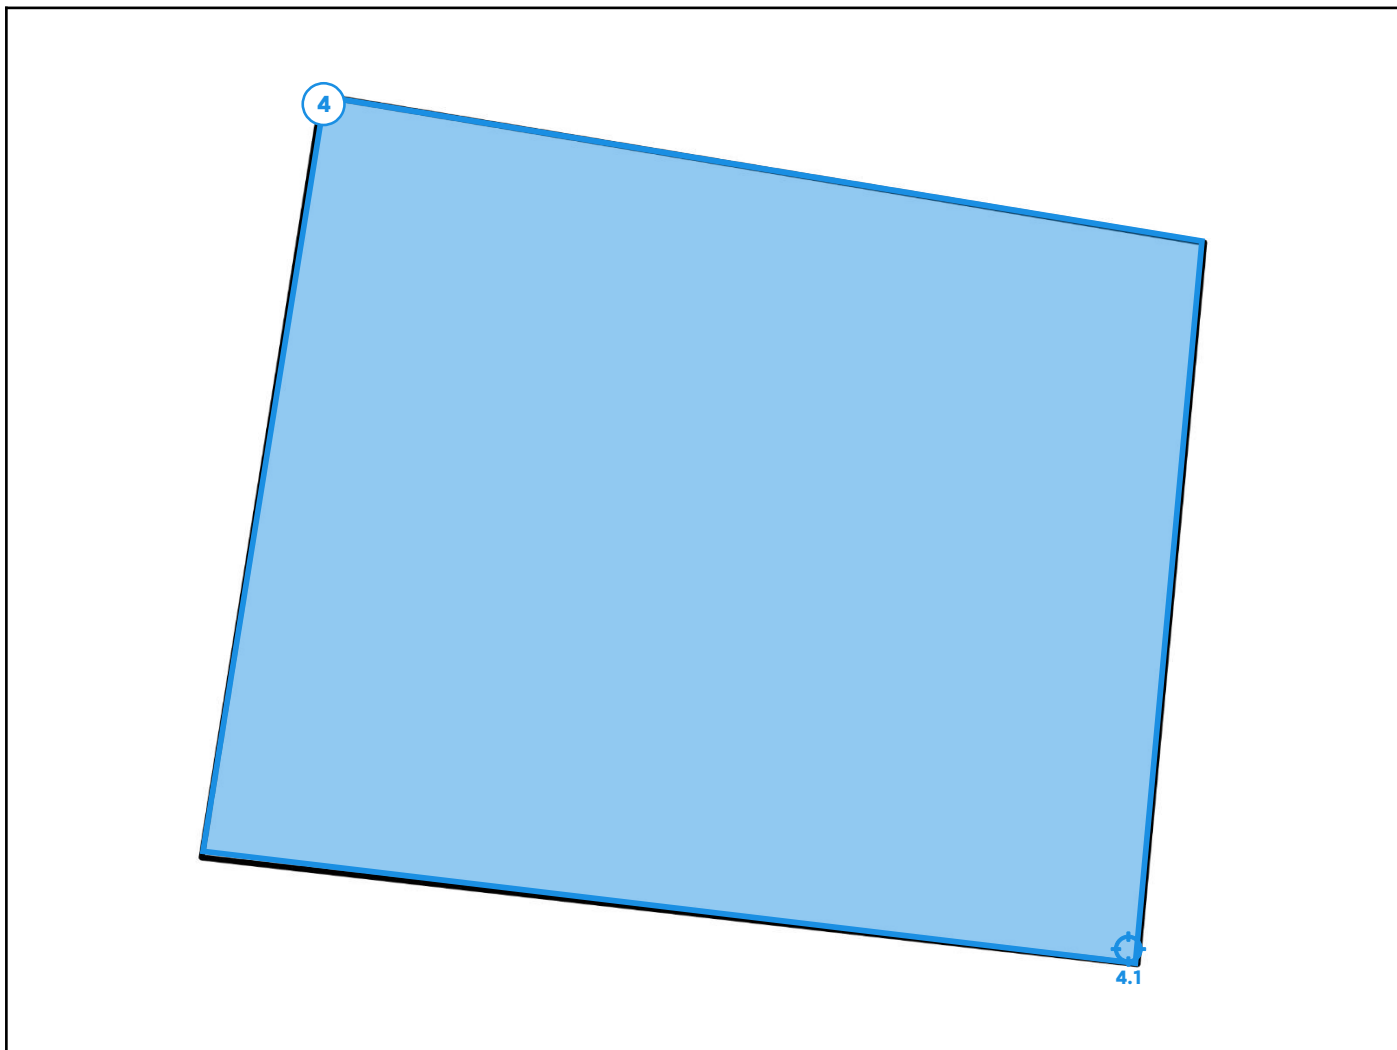
Plan 4.1: Tuinhuis plan

Beschrijving	Type	Actie
4. Dak in golfplaten (bitumen)	Geen asbest	-
4.1 Code: M02	Puntmonster	-

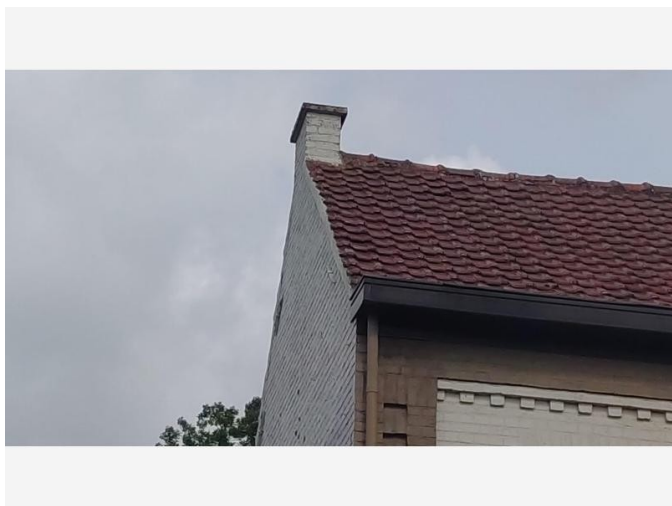
Situeringfoto

Tijdelijke beperking

Reden: Het te onderzoeken materiaal situeert zich hoger dan 3,50 m te rekenen vanaf een veilige ondergrond

Uitleg van de asbestdeskundige: De schouw bevat binnenin mogelijk een rookgaskanaal in asbestcement. Laat dit bij werken onderzoeken door een bevoegd technicus.

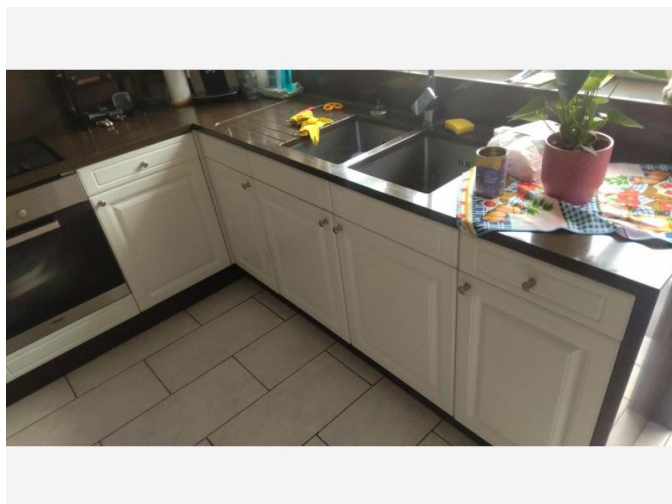
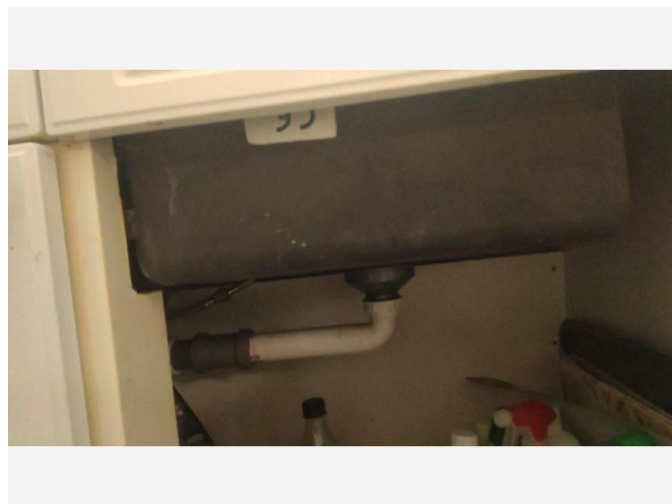
Informatie over een niet-asbestverdacht materiaal

Basis voor advies	Beoordeling op basis van een bewijsdocument.
-------------------	--

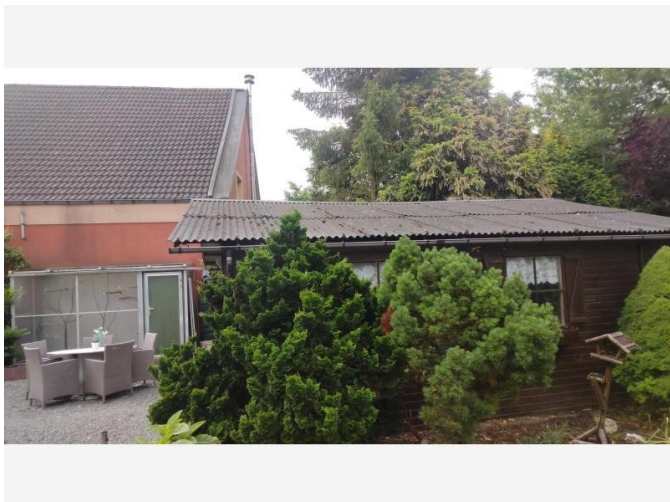
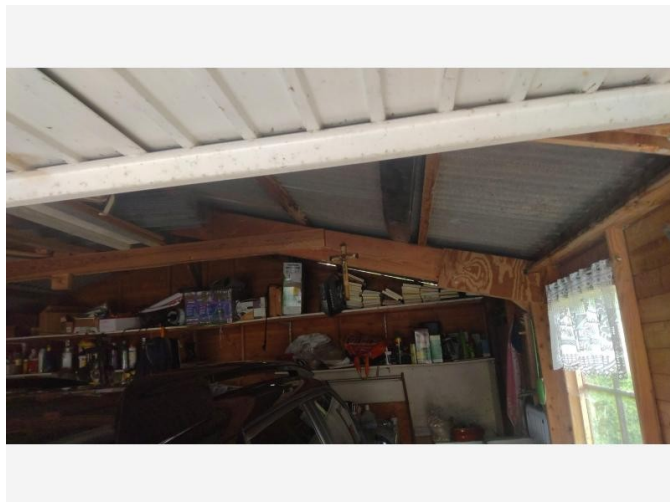
Fiche 3: Dak in golfplaten (cement)

Geen asbest

#	Type	Referentie	Resultaat
3.1	Puntmonster	M03	Geen asbest

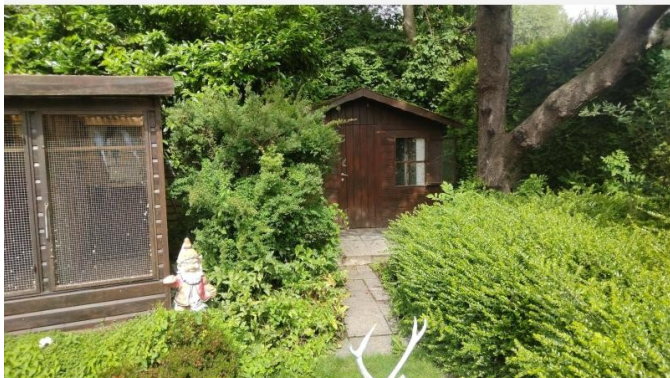
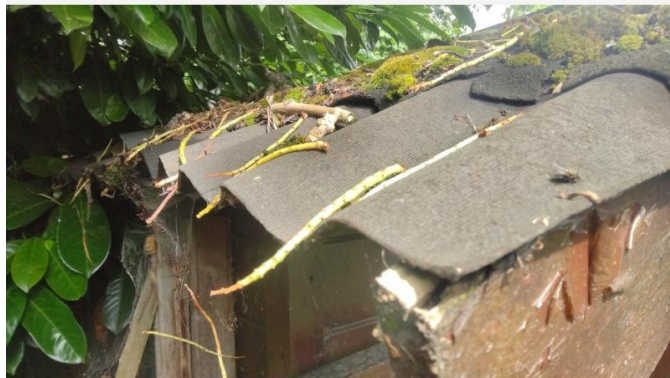
Fiche 4: Dak in golfplaten (bitumen)

Geen asbest

#	Type	Referentie	Resultaat
4.1	Puntmonster	M02	Geen asbest

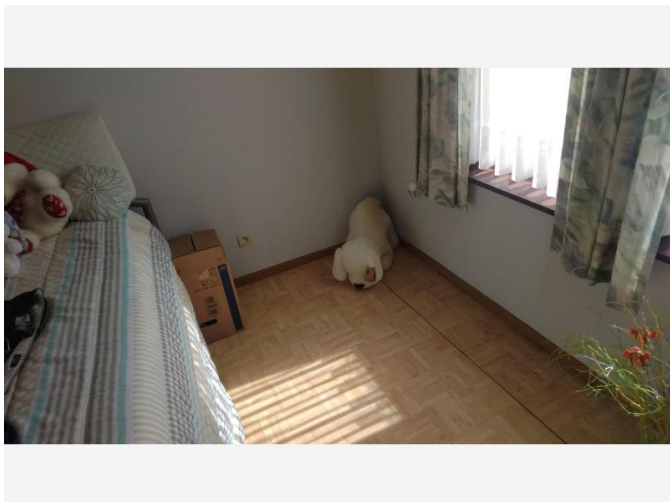
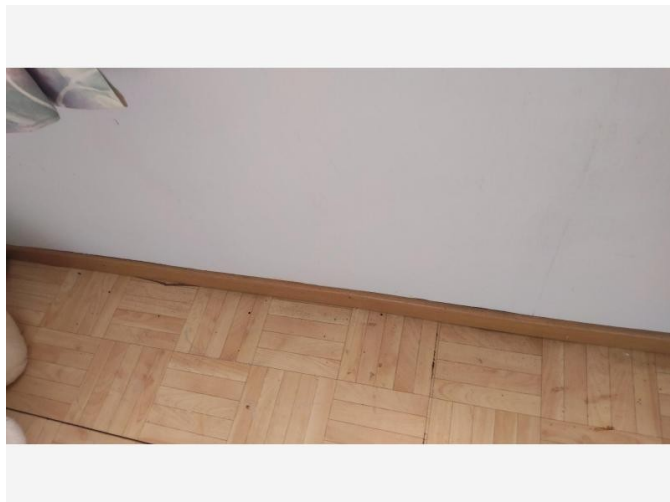
Fiche 5: Pleisterwerk wanden

Geen asbest

#	Type	Referentie	Resultaat
5.1	Mengmonster	M01	Geen asbest

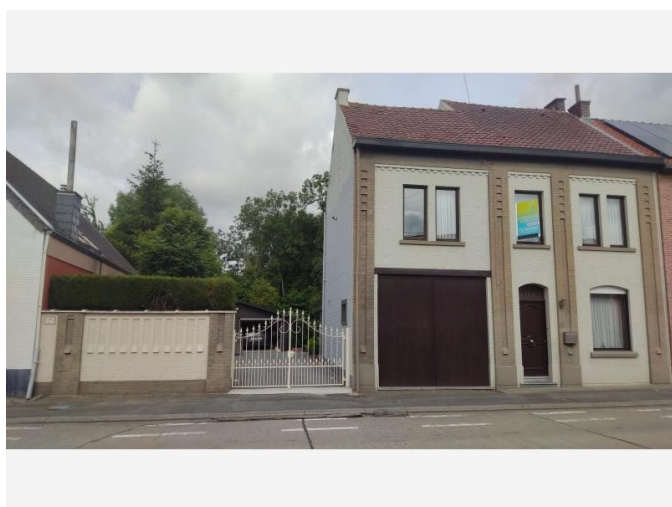
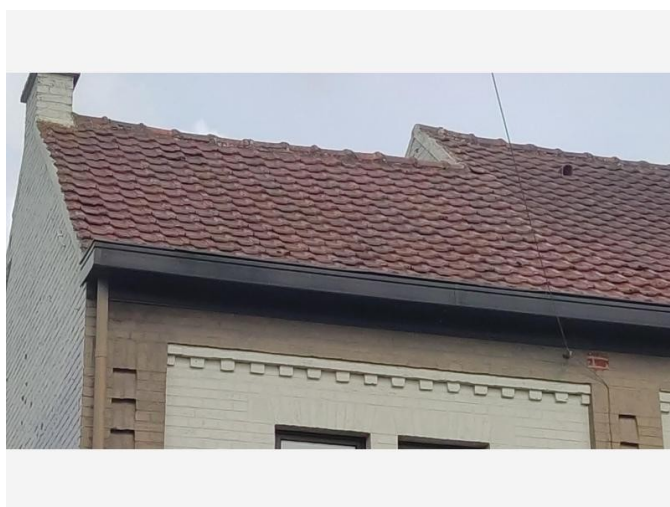
Beschrijving	Notitie	Terug te vinden op plannen
Fiche 6: CV-brander (niet verdacht)	-	-
Fiche 7: Dakbedekking in dakpannen (niet verdacht)	De dakbedekking is niet-asbestverdacht.	Plan 1.4: Dak
