# Asbestinventarisatietest

Atembekerstraat 3, 9500 Geraardsbergen

Attestnummer : 20240611-000660.000

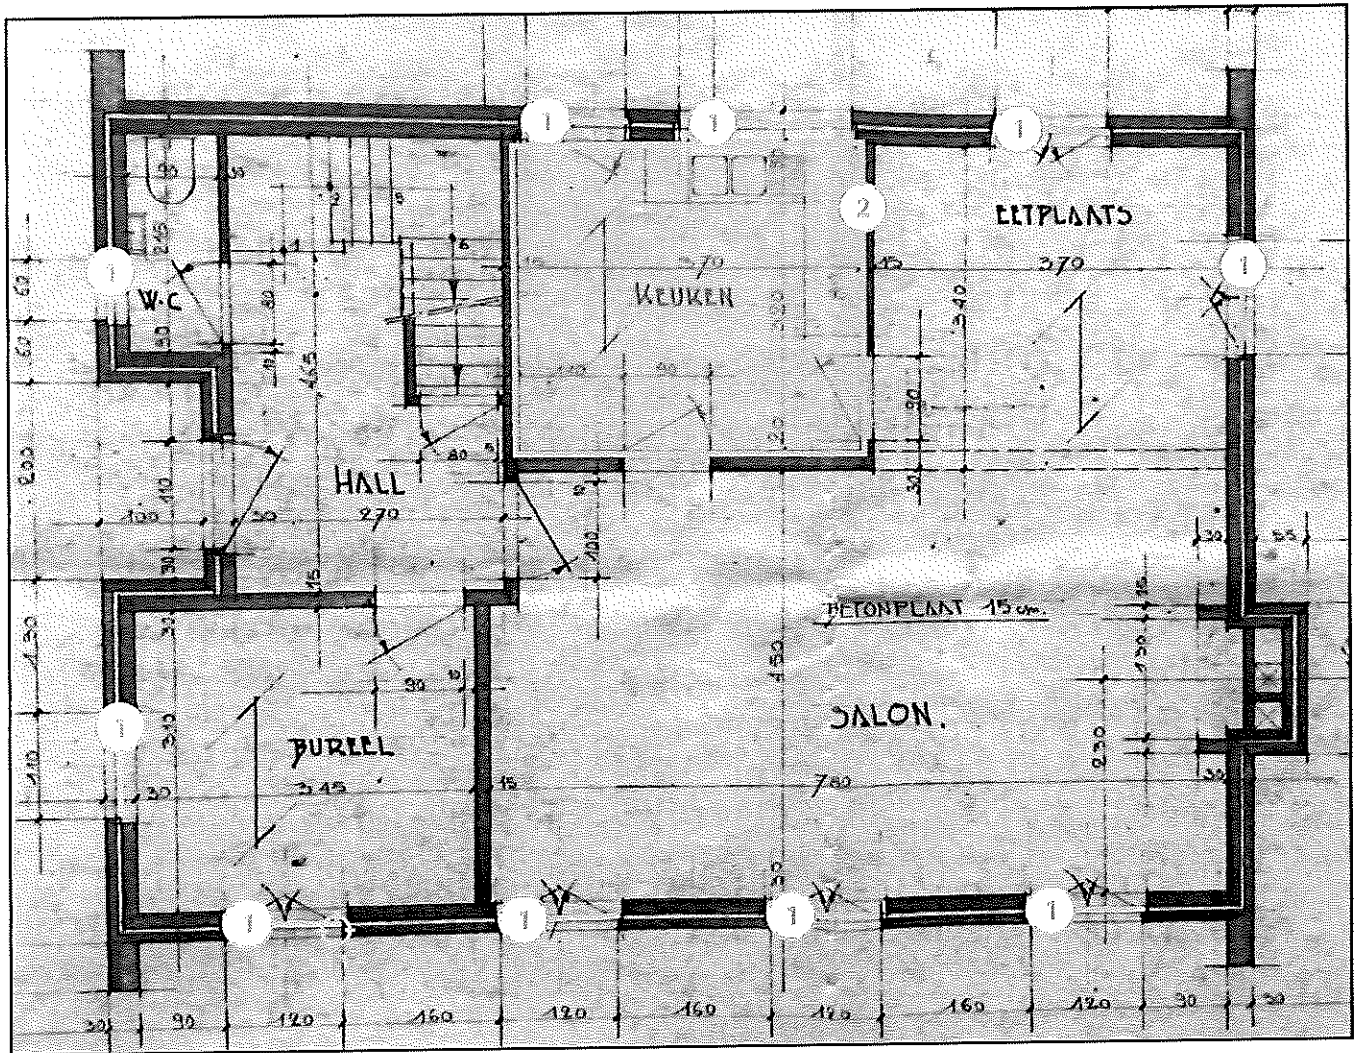
## Plan 1.3: Gelijkvloers plan

Beschrijving	Type	Actie
1. Mastiek buitenschrijnwerk	Asbestmateriaal	Zorgvuldig behandelen
1.1 Code: 20240604ATE3S1	Puntmonster	-
2. Keuken	Uitsluiting	-

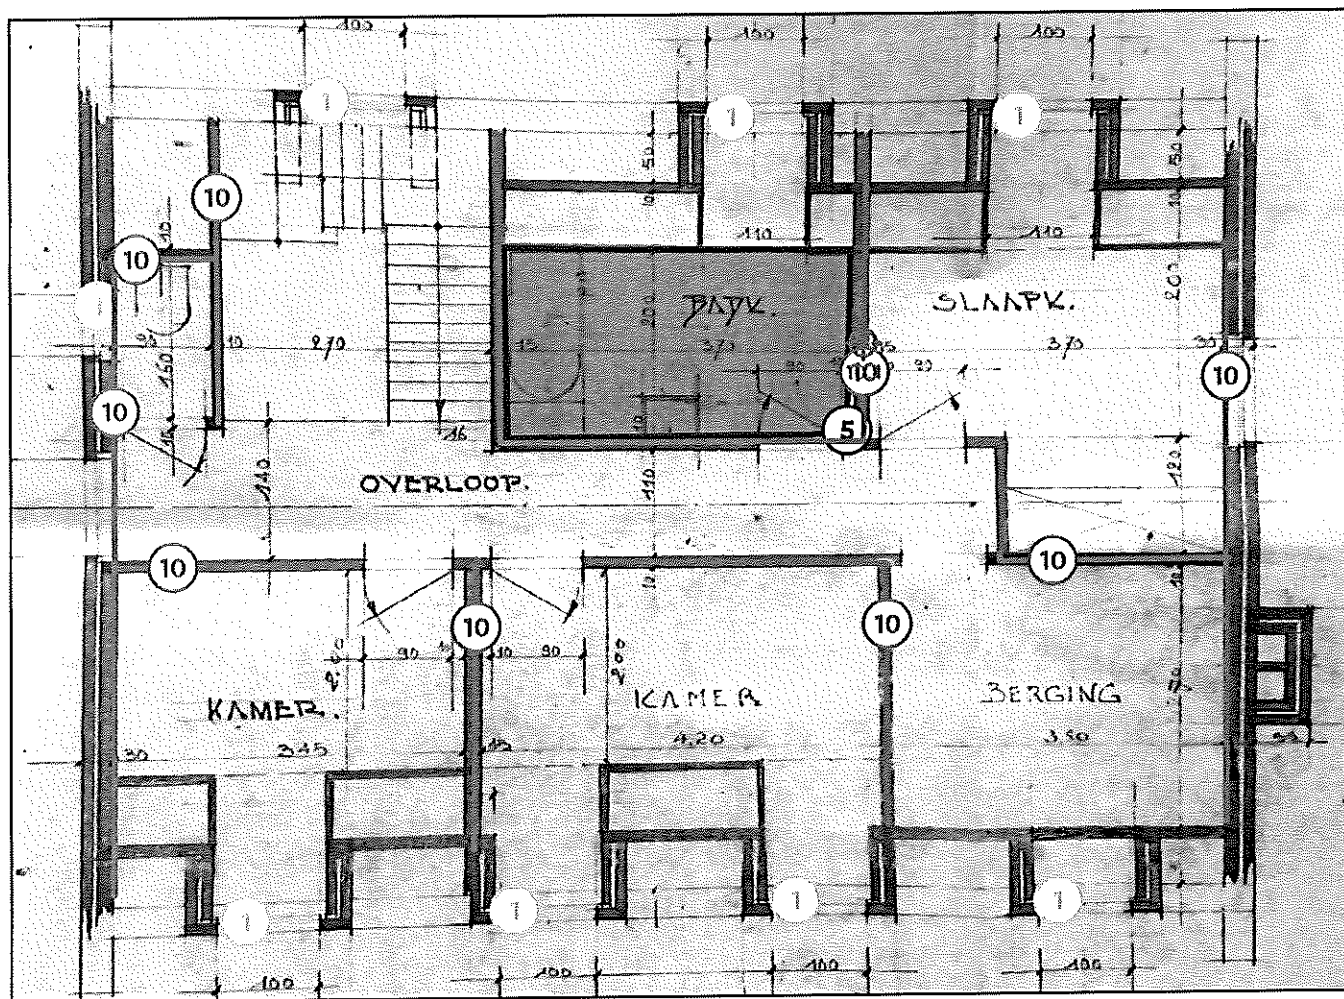
## Plan 1.7: Verdieping plan

Beschrijving	Type	Actie
1. Mastiek buitenschrijnwerk	Asbestmateriaal	Verwijderen
5. Lijm vloertegel - en wandtegels	Advies	-
10. Pleisterwerk muren	Geen asbest	-
10.1 Code: 20240604ATE3S2	Mengmonster	-

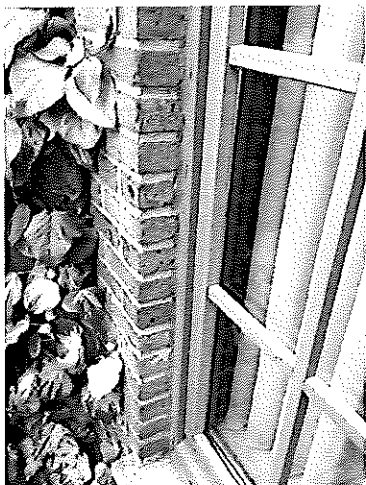
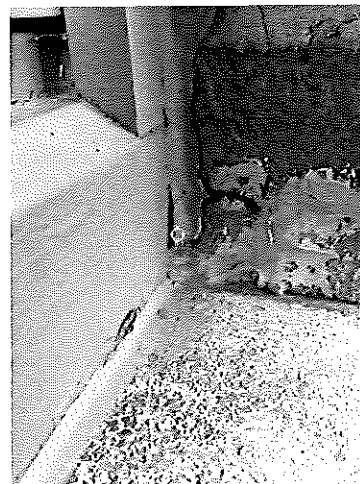
Eindbeoordeling materiaalrisico	Laag materiaalrisico en/of verlaagde kans op vezelvrijgave
---------------------------------	--

Gebondenheid	Categorie 1: hechtgebonden in oorsprong
Asbestsoort (vezeltype)	Alleen chrysotiel
Asbestconcentratie	Laag (< 50%)
Afschermingsgraad van het gehele materiaal	Geheel of deels vrij aan de buitenlucht
Toestand van het materiaal	Licht beschadigd, licht verweerd. Intact materiaal type Pical – asbestboard of categorie III 'gebondenheid'

#	Type	Referentie	Resultaat
1.1	Puntmonster	20240604ATE3S1	Chrysotiel

Beschrijving	Mastiek buitenschrijnwerk
Omgeving	Buiten
Primaire drager	Wandopening verticaal (raam, deur, ...)
Asbestmateriaal	In-situ afwerkingslagen - Pasta, stopverf, voegsel, stopsel, vulsel, mastiek, katten, ...
Bindmiddel van asbestmateriaal	Kitten, mastiek, pasta
Gebondenheid op basis van bindmiddel	Hecht
Hoeveelheid (gewicht – aantal)	• 5,00 kg - 1 stuk

Het asbestmateriaal valt onder de mijlpaal van 2040.

- Zorg voor een veilig beheer. Vermijd het beschadigen van het asbestmateriaal. Controleer de toestand jaarlijks op wijzigingen.

- Eenvoudige handelingen: mag via doe-het-zelf of door werknemer(s) met opleidingsattest eenvoudige handelingen  
Gezien de bereikbaarheid en het beperkte volume kan deze asbesthoudende toepassing via doe-het-zelf verwijderd worden. Gebruik hierbij steeds de gepaste persoonlijke beschermingsmiddelen, vermijdt vezelvrijgave en voer het asbesthoudend afval, verpakt, via de juiste afvalstroom af.

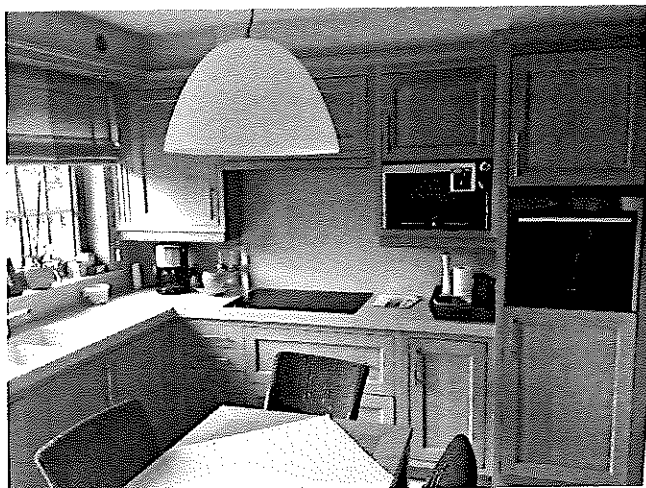
## Fiche 2: Keuken

#### Uitgesloten van inspectie

Bouwjaar: 2011

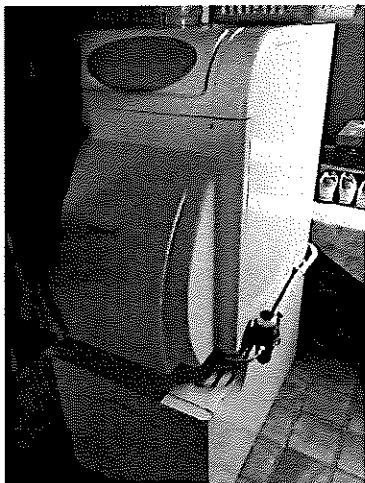
### Uitgesloten van inspectie

Bouwjaar: 2011

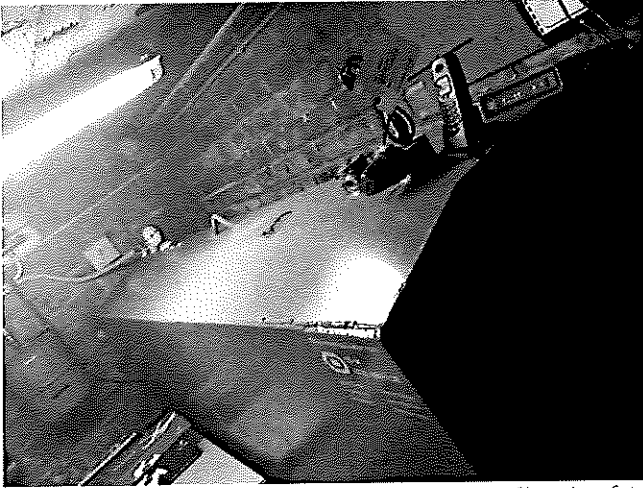
#### Uitgesloten van inspectie

Bouwjaar: 2012

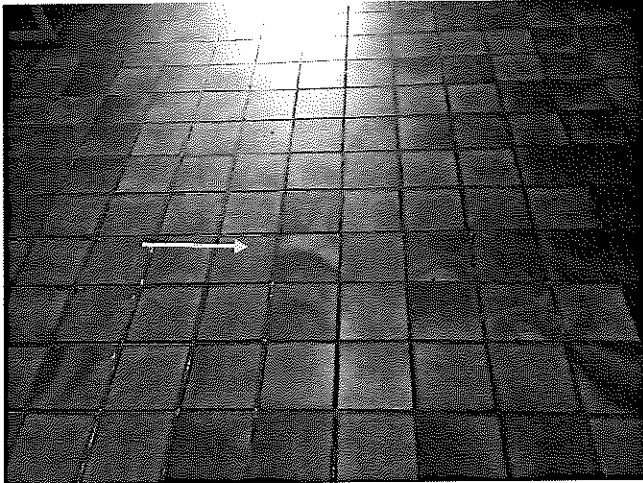
## Fiche 5: Lijm vloertegel - en wandtegels

Gezien het bouwjaar van de woning bestaat de mogelijkheid dat de gebruikte tegellijm asbesthoudende componenten bevatte.

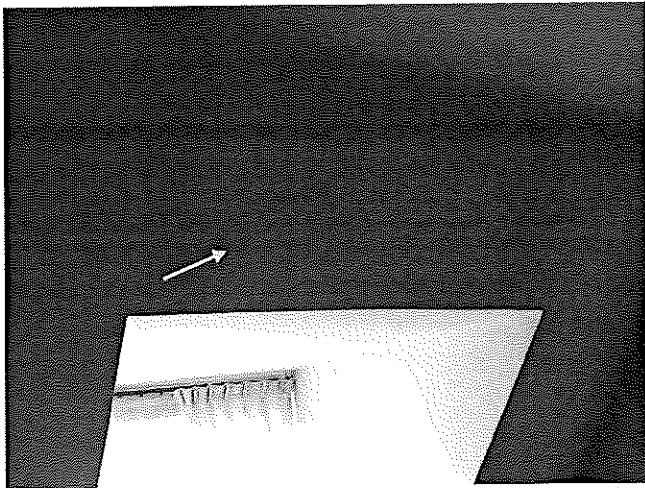
## Fiche 7: Gyproc plafonds

De plafonds op de gelijkvloerse en eerste verdieping zijn uitgewerkt in gyproc panelen en bezitten geen asbesthoudende kenmerken.

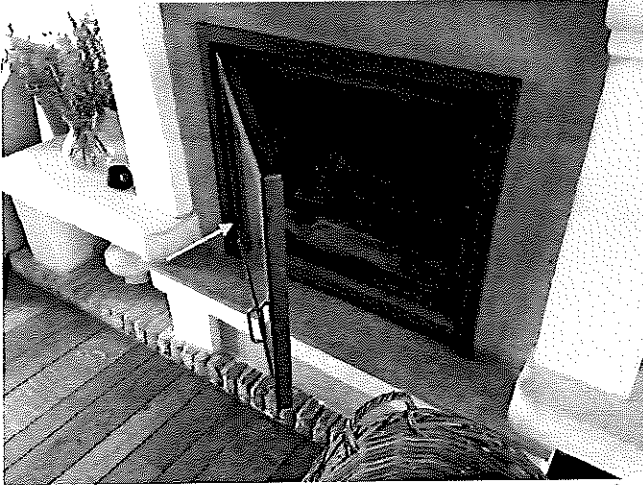
## Fiche 8: Houtkachel

De houtkachel bezit geen dichtingskoord of andere asbesthoudende kenmerken.

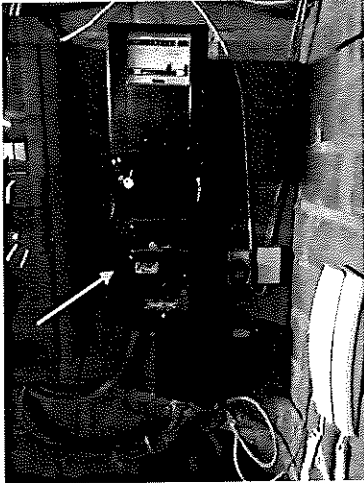
## Fiche 9: Electriciteitsteller

De elektriciteitsteller uit 1977 is uit plastic vervaardigd en bezit geen asbesthoudende kenmerken.

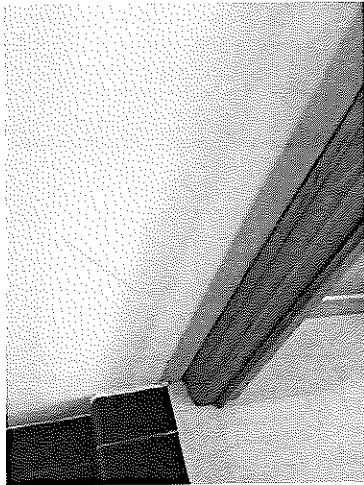
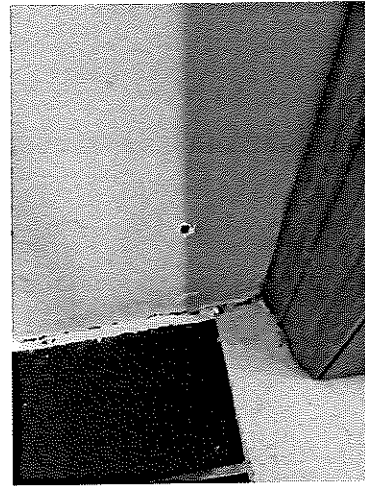
## Fiche 10: Pleisterwerk muren

Geen asbest

#	Type	Referentie	Resultaat
10.1	Mengmonster	20240604ATE3S2	Geen asbest
