Asbestinventarisatetest

Hogeweg 206, 9500 Geraardsbergen

Attestnummer : 20260630-000500.000

Uitgegeven op : 30.06.2026

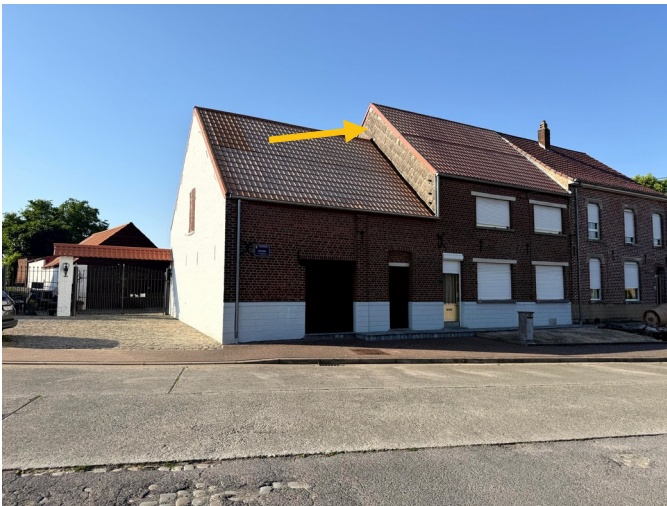
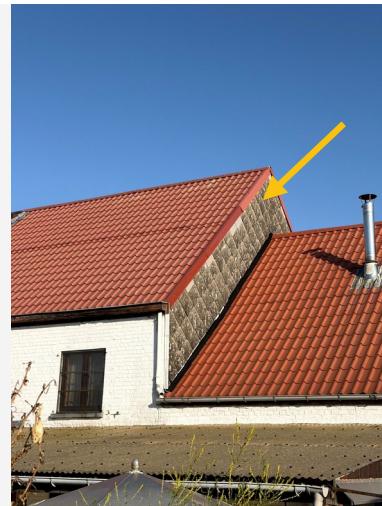
Eindbeoordeling materiaalrisico	Verhoogd materiaalrisico en/of verhoogde kans op vezelvrijgave
---------------------------------	--

Gebondenheid	Categorie 1: hechtgebonden in oorsprong
Asbestsoort (vezeltype)	Alleen chrysotiel aanwezig
Asbestconcentratie	Laag (< 50%)
Afschermingsgraad van het gehele materiaal	Geheel of deels vrij aan de buitenlucht, maar geen contact met binnenlucht
Toestand van het materiaal	Matig beschadigd, matig verweerd

Beschrijving	Gevel met leien
Omgeving	Buiten
Primaire drager	Wand buitenschil
Asbestmateriaal	Dak- en gevelbekleding - Lei, shingle
Bindmiddel van asbestmateriaal	Cement
Gebondenheid op basis van bindmiddel	Hecht
Hoeveelheid (oppervlakte - aantal)	<ul style="list-style-type: none">• 30,00 m² - 1 stuk
Totale oppervlakte	30,00 m ²
Eenvoudig bereikbaar	Ja
Bevestigingswijze	<ul style="list-style-type: none">• Genageld, geniet
Identificatiemethode	<p>De asbestdeskundige beoordeelt het materiaal als asbestverdacht en dus asbesthoudend, en dit zonder monstername.</p> <p>Motivatie: Er is een onderzoeksbeperking die monstername verhindert; De ruimte of het materiaal bevindt zich hoger dan 3,5 meter vanaf een vaste ondergrond.</p>
Destructieve handeling voor identificatie	Nee
Opmerking	De hoeveelheid is een zo nauwkeurig mogelijke opmeting. Hieraan kunnen evenwel geen rechten worden ontleend.

Verwijderen

- Verwijder dit asbestmateriaal zo snel mogelijk. Volg de toestand goed op.
- Hemelwater dat afspoelt van asbestcement daken of gevels kan asbestdeeltjes bevatten. Gebruik het enkel voor gesloten circuits (bv. spoelen toiletten). Reinig na het vervangen van het dak of de gevel de dakgoten en regenwaterput of -ton om asbesthoudend sediment of slib te verwijderen

- Eenvoudige handelingen: mag via doe-het-zelf of door werknemer(s) met opleidingsattest eenvoudige handelingen
Deze toepassing kan door een aannemer die over een opleidingsattest eenvoudige handelingen beschikt of door een particulier (doe-het-zelf), verwijderd worden indien er geen verhoogd risico op vrijgave van asbestvezels (max. concentratie 0,01 vezels/cm³ - CODEX Art. VI.3-54) ontstaat en de toepassing voorafgaand wordt gefixeerd/bevochtigd; de individuele elementen zonder machinale werktuigen (boormachine, slijpschijf, hogedrukreiniger,...) en zonder breken of gooien een voor een losgemaakt worden; en ten slotte dubbel en luchtdicht verpakt weggevoerd worden naar een erkend afvalpunt (recyclagepark).

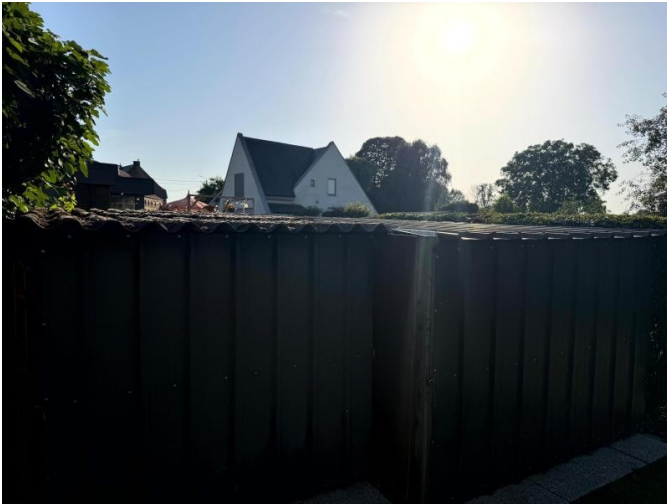
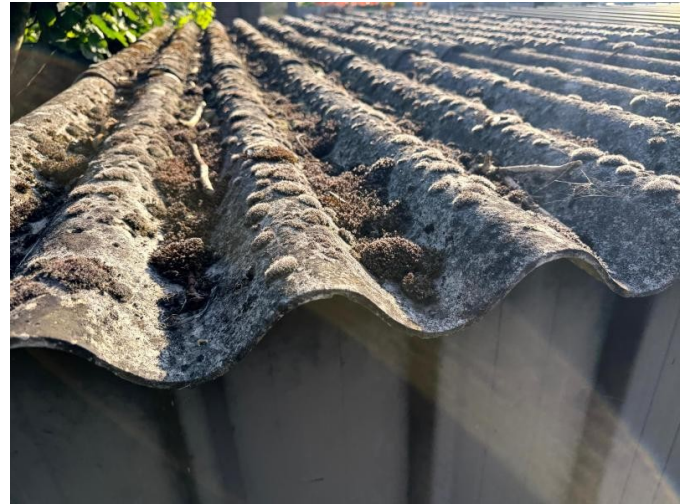
Eindbeoordeling materiaalrisico	Verhoogd materiaalrisico en/of verhoogde kans op vezelvrijgave
---------------------------------	--

Gebondenheid	Categorie 1: hechtgebonden in oorsprong
Asbestsoort (vezeltype)	Alleen chrysotiel aanwezig
Asbestconcentratie	Laag (< 50%)
Afschermingsgraad van het gehele materiaal	Geheel of deels vrij aan de binnenlucht, maar geen contact met binnenluchtstromen
Toestand van het materiaal	Matig beschadigd, matig verweerd

#	Type	Referentie	Resultaat
2.1	Puntmonster	ST-002 GOLF	Chrysotiel

Beschrijving	Dak bestaande uit golfplaten
Omgeving	Buiten
Primaire drager	Plat dak
Asbestmateriaal	Dak- en gevelbekleding - Golfplaat
Bindmiddel van asbestmateriaal	Cement
Gebondenheid op basis van bindmiddel	Hecht
Hoeveelheid (oppervlakte - aantal)	<ul style="list-style-type: none">• 45,00 m² - 1 stuk
Totale oppervlakte	45,00 m ²
Eenvoudig bereikbaar	Ja
Bevestigingswijze	<ul style="list-style-type: none">• Geklemd• Geschroefd
Identificatiemethode	Een monstername door de asbestdeskundige met laboanalyse door een asbestlabo.
Destructieve handeling voor identificatie	Nee
Opmerking	De hoeveelheid is een zo nauwkeurig mogelijke opmeting. Hieraan kunnen evenwel geen rechten worden ontleend.

Verwijderen

- Verwijder dit asbestmateriaal zo snel mogelijk. Volg de toestand goed op.
- Hemelwater dat afspoelt van asbestcement daken of gevels kan asbestdeeltjes bevatten. Gebruik het enkel voor gesloten circuits (bv. spoelen toiletten). Reinig na het vervangen van het dak of de gevel de dakgoten en regenwaterput of -ton om asbesthoudend sediment of slib te verwijderen

- Eenvoudige handelingen: mag via doe-het-zelf of door werknemer(s) met opleidingsattest eenvoudige handelingen
Deze toepassing kan door een aannemer die over een opleidingsattest eenvoudige handelingen beschikt of door een particulier (doe-het-zelf), verwijderd worden indien er geen verhoogd risico op vrijgave van asbestvezels (max. concentratie 0,01 vezels/cm³ - CODEX Art. VI.3-54) ontstaat en de toepassing voorafgaand wordt gefixeerd/bevochtigd; de individuele elementen zonder machinale werktuigen (boormachine, slijpschijf, hogedrukreiniger,...) en zonder breken of gooien een voor een losgemaakt worden; en ten slotte dubbel en luchtdicht verpakt weggevoerd worden naar een erkend afvalpunt (recyclagepark).

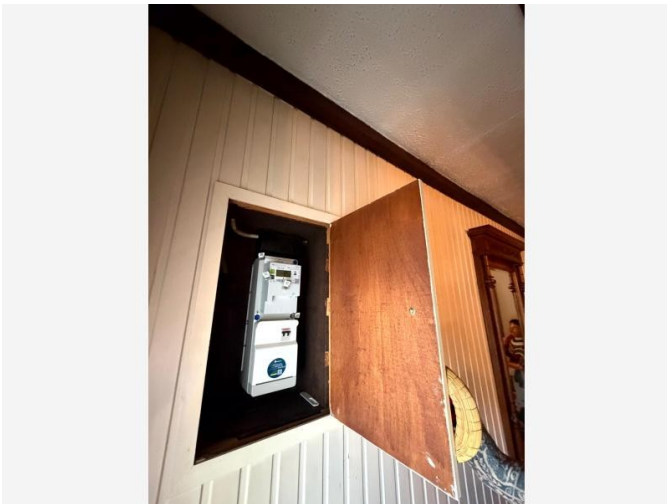
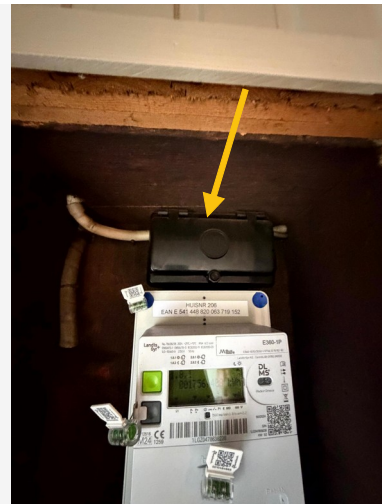
Eindbeoordeling materiaalrisico	Laag materiaalrisico en/of verlaagde kans op vezelvrijgave
---------------------------------	--

Gebondenheid	Categorie 1: hechtgebonden in oorsprong
Asbestsoort (vezeltype)	Crocidoliet aanwezig
Asbestconcentratie	Laag (< 50%)
Afschermingsgraad van het gehele materiaal	Geheel of deels vrij aan de binnenlucht, maar geen contact met binnenluchtstromen
Toestand van het materiaal	Onbeschadigd, niet verweerd

Beschrijving	Bakeliet schakelkast
Omgeving	Binnen
Primaire drager	Communicatie en elektrische infrastructuur en uitrusting
Asbestmateriaal	Plaat, paneel, tablet - Type Bakeliet
Bindmiddel van asbestmateriaal	Kunststof of -hars
Gebondenheid op basis van bindmiddel	Hecht
Hoeveelheid (oppervlakte - dikte - aantal)	<ul style="list-style-type: none"> • 0,10 m² - 1,00 cm - 1 stuk
Totaal volume	0,001 m ³
Eenvoudig bereikbaar	Ja
Bevestigingswijze	<ul style="list-style-type: none"> • Geschroefd
Identificatiemethode	<p>De asbestdeskundige beoordeelt het materiaal als asbestverdacht en dus asbesthoudend, en dit zonder monstername.</p> <p>Motivatie: De monstername brengt andere schade aan dan schade die inherent is aan de monstername.</p>
Destructieve handeling voor identificatie	Nee
Opmerking	De hoeveelheid is een zo nauwkeurig mogelijke opmeting. Hieraan kunnen evenwel geen rechten worden ontleend. Monstername niet uitgevoerd wegens risico op beschadiging van een elektrisch component en mogelijke blootstelling aan spanning of storingen in de elektrische installatie.

Zorgvuldig beheren

- Zorg voor een veilig beheer. Vermijd het beschadigen van het asbestmateriaal. Controleer de toestand jaarlijks op wijzigingen.
- Voer bijkomende staalname(s) uit.

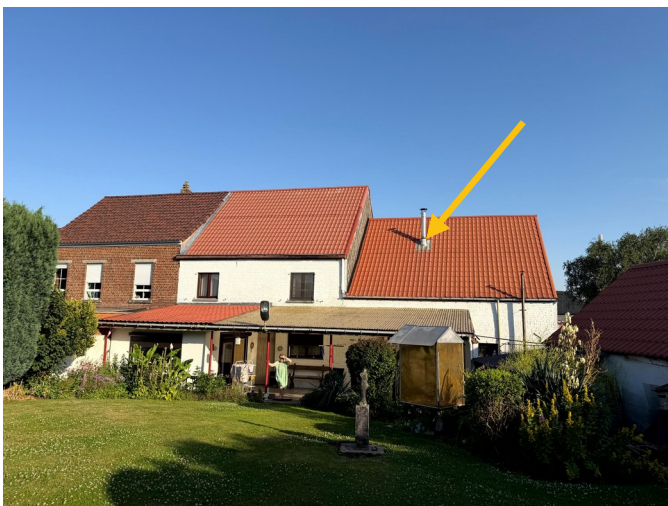
Situeringfoto

Tijdelijke beperking

Reden: Het te onderzoeken materiaal situeert zich hoger dan 3,50 m te rekenen vanaf een veilige ondergrond

Uitleg van de asbestdeskundige: De binnenkant van de schouw is niet waarneembaar. De schouw bevat binnenin mogelijk een asbestcement rookgaskanaal. Laat dit onderzoeken bij eventuele werken.

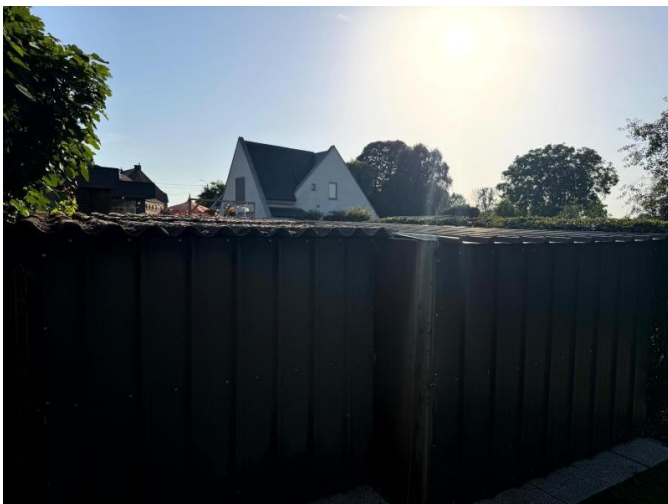
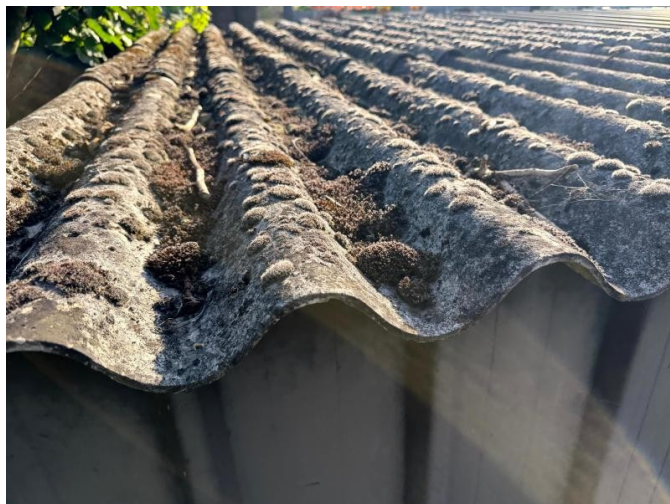
Hemelwater dat afspoelt van asbestcement daken of gevels kan asbestdeeltjes bevatten.

Beschrijving	Slib golfplaten
Type afvalstof	Betreft resten (contaminatie) van verwerking of beschadiging
Type resten (contaminatie)	<ul style="list-style-type: none">• Stof, deeltjes < 4 mm, flinters, gruis (vermengd in materiaal)• Stukken, fragmenten (vermengd in materiaal)
Besmette materialen	<ul style="list-style-type: none">• Waterbodem
Bron van de resten	Dak tuinhuizen
Omgeving	Buiten
Primaire drager	Waterbodem
Gebondenheid resten	Niet hecht
Hoeveelheid (gewicht - aantal)	<ul style="list-style-type: none">• 2,00 kg - 1 stuk
Totaal gewicht	2,00 kg
Eenvoudig bereikbaar	Ja
Identificatiemethode	De asbestdeskundige beoordeelt het materiaal als asbestverdacht en dus asbesthoudend, en dit zonder monstername.
Opmerking	De hoeveelheid is een zo nauwkeurig mogelijke opmeting. Hieraan kunnen evenwel geen rechten worden ontleend.

- Verwijder het asbestafval.

- Eenvoudige handelingen: mag via doe-het-zelf of door werknemer(s) met opleidingsattest eenvoudige handelingen
Verwijder het afval via het riool.

Reinig na het vervangen van het dak of de gevel de dakgoten en regenwaterput of -ton om asbesthoudend sediment of slib te verwijderen via de riool.

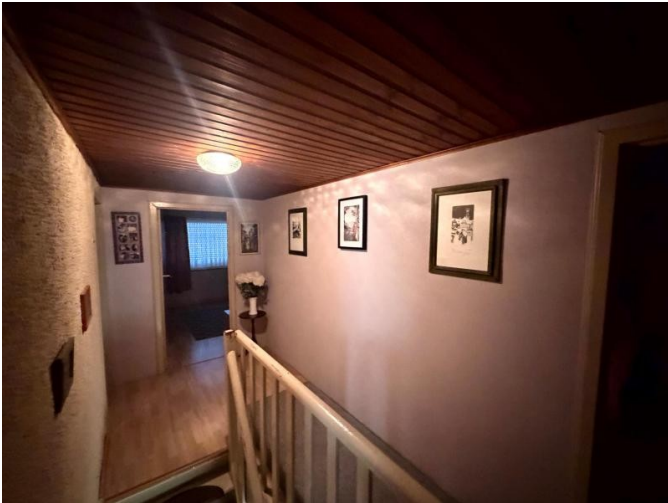
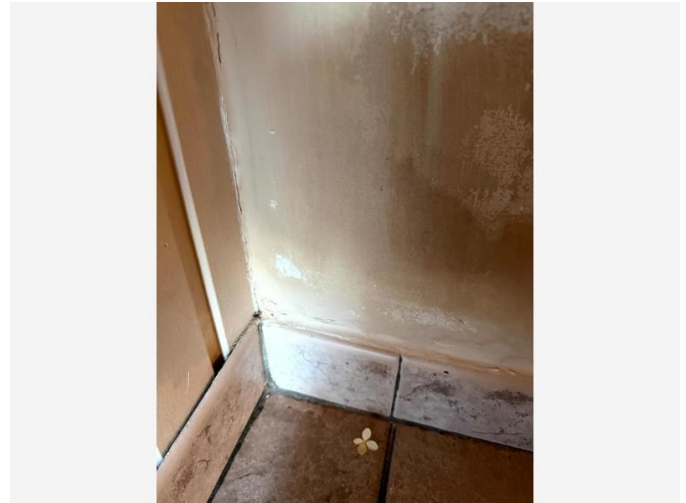
Fiche 6: Pleisterwerk wanden

Geen asbest

#	Type	Referentie	Resultaat
6.1	Mengmonster	ST-001 PLM	Geen asbest
