Asbestinventarisatetest

St.Jans-Plein 4, 9571 Lierde

Attestnummer : 20260630-000367.000

Uitgegeven op : 30.06.2026

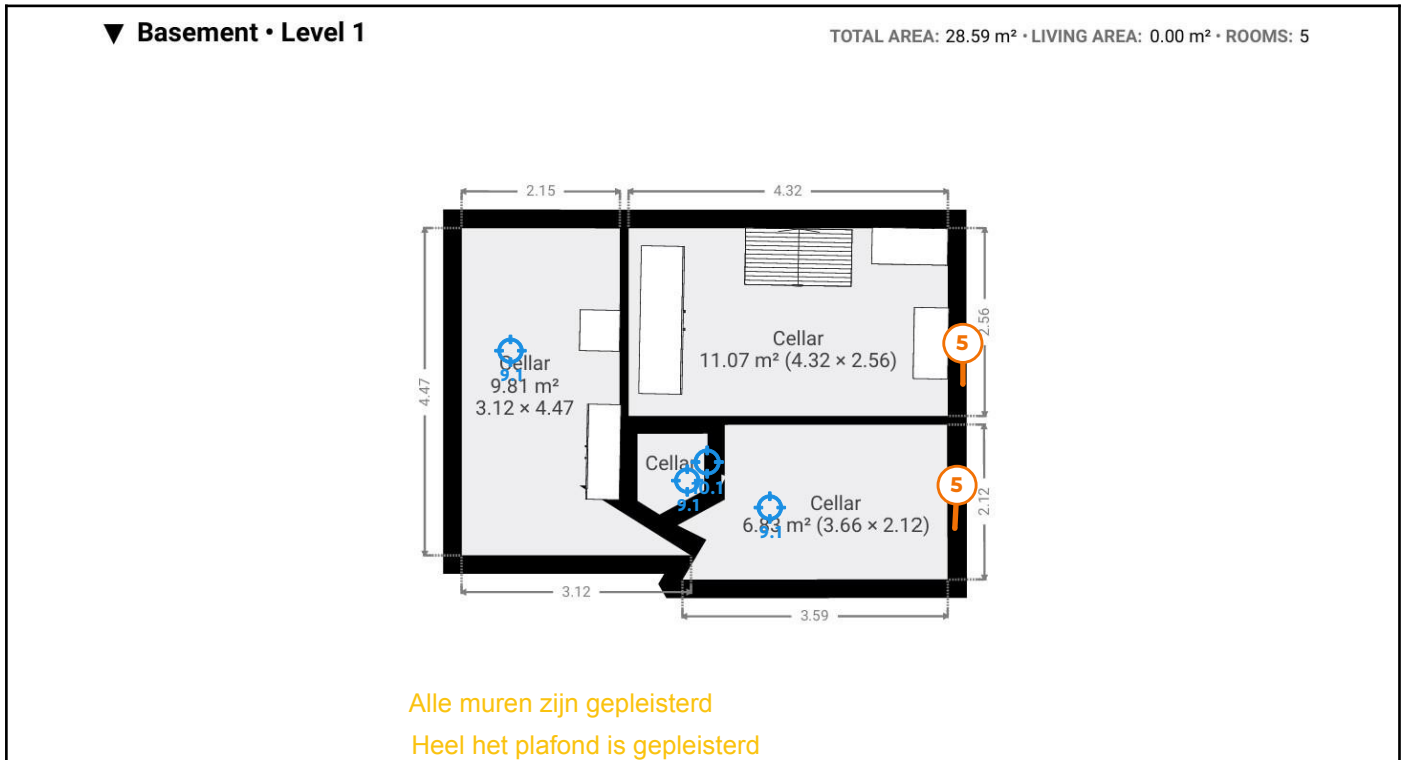
Plan 1.1: kelder

Beschrijving	Type	Actie
5. Mastiek (asbestverdacht)	Asbestmateriaal	Maatregelen nemen
9. Pleisterwerk plafonds	Geen asbest	-
9.1 Code: M02	Mengmonster	-
10. Pleisterwerk wanden	Geen asbest	-
10.1 Code: M01	Mengmonster	-

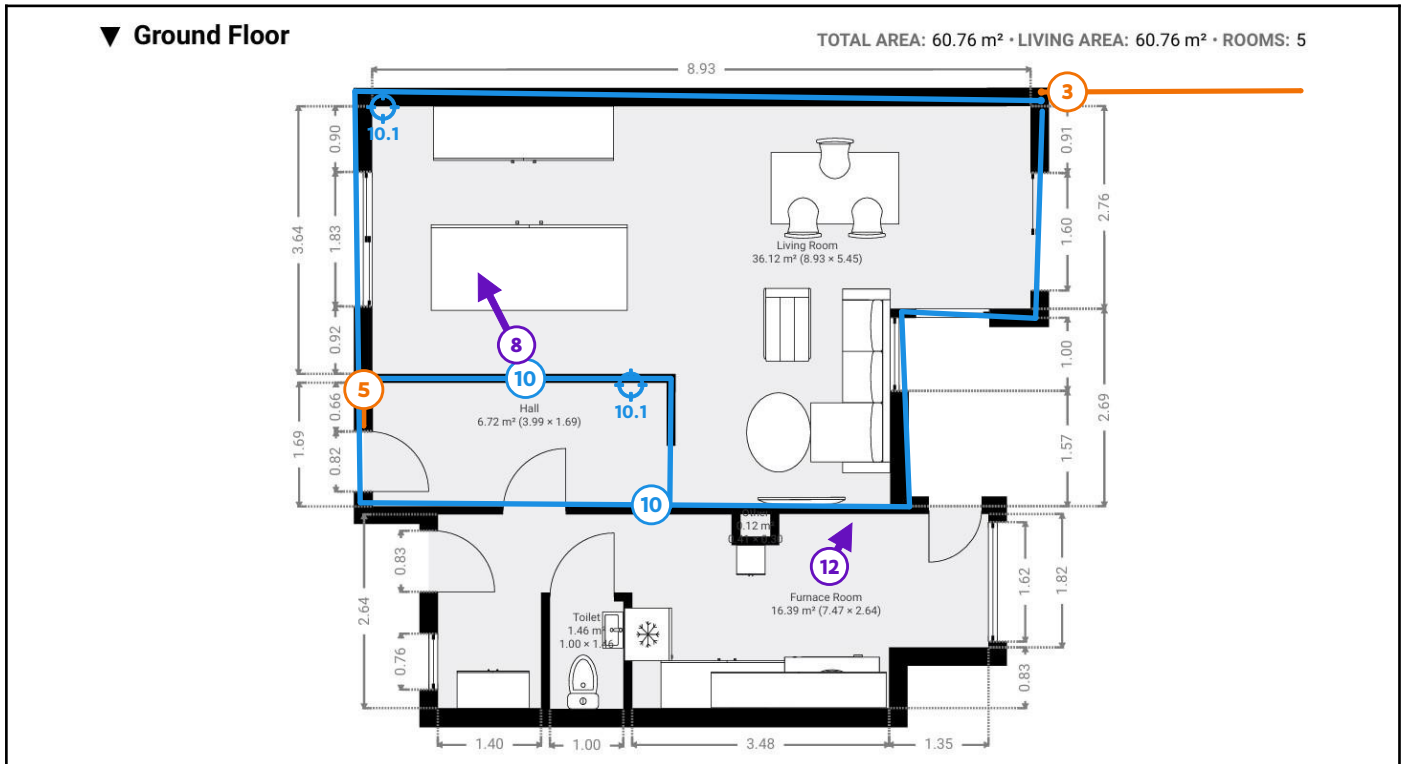
Plan 1.2: verdiep 0

Beschrijving	Type	Actie
3. Gevel met cementleien (tuin)	Asbestmateriaal	Verwijderen
5. Mastiek (asbestverdacht)	Asbestmateriaal	Maatregelen nemen
8. Anti-dreun (niet verdacht)	Advies	-
10. Pleisterwerk wanden	Geen asbest	-
10.1 Code: M01	Mengmonster	-
12. CV-brander (niet verdacht)	Overige ruimte of materiaal	-

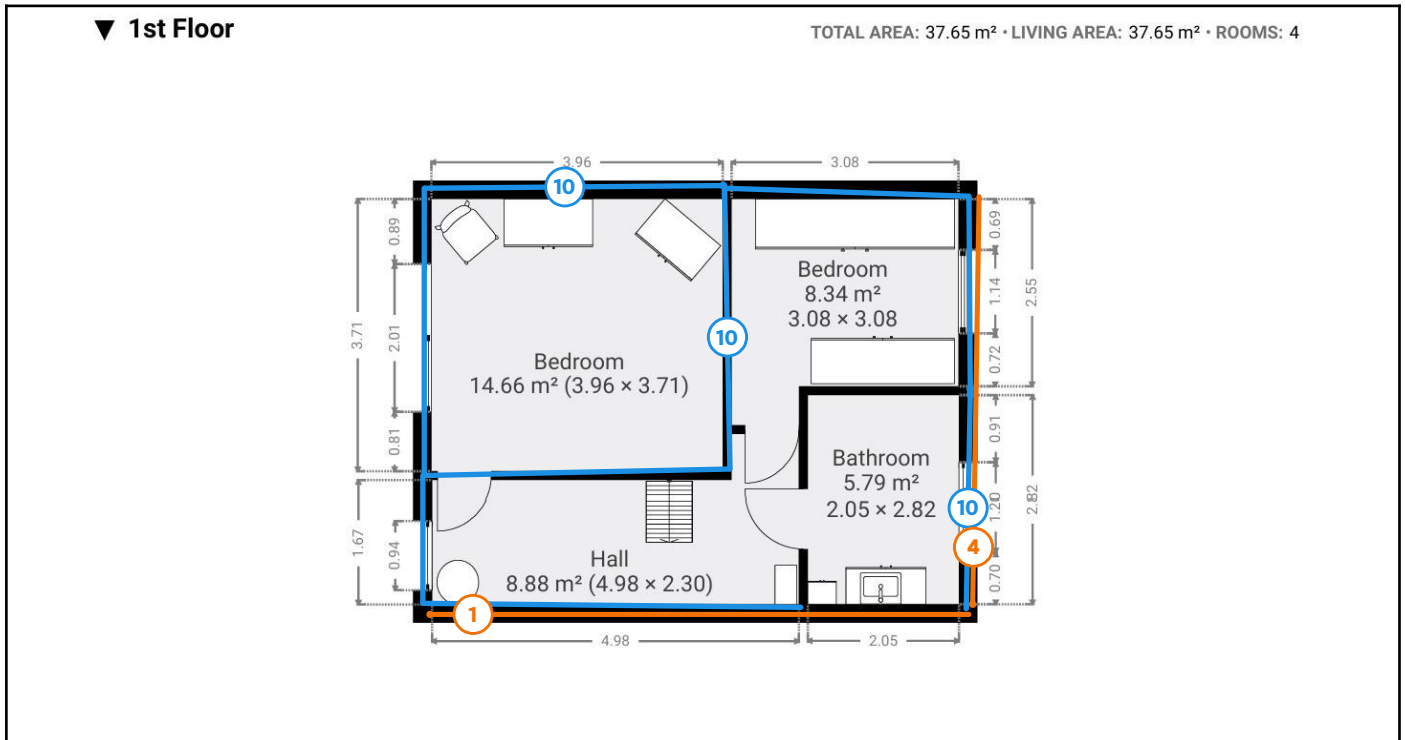
Plan 1.3: verdiep 1

Beschrijving	Type	Actie
1. Gevel met cementleien (zijgevel)	Asbestmateriaal	Verwijderen
4. Gevel met cementleien (achtergevel)	Asbestmateriaal	Verwijderen
10. Pleisterwerk wanden	Geen asbest	-

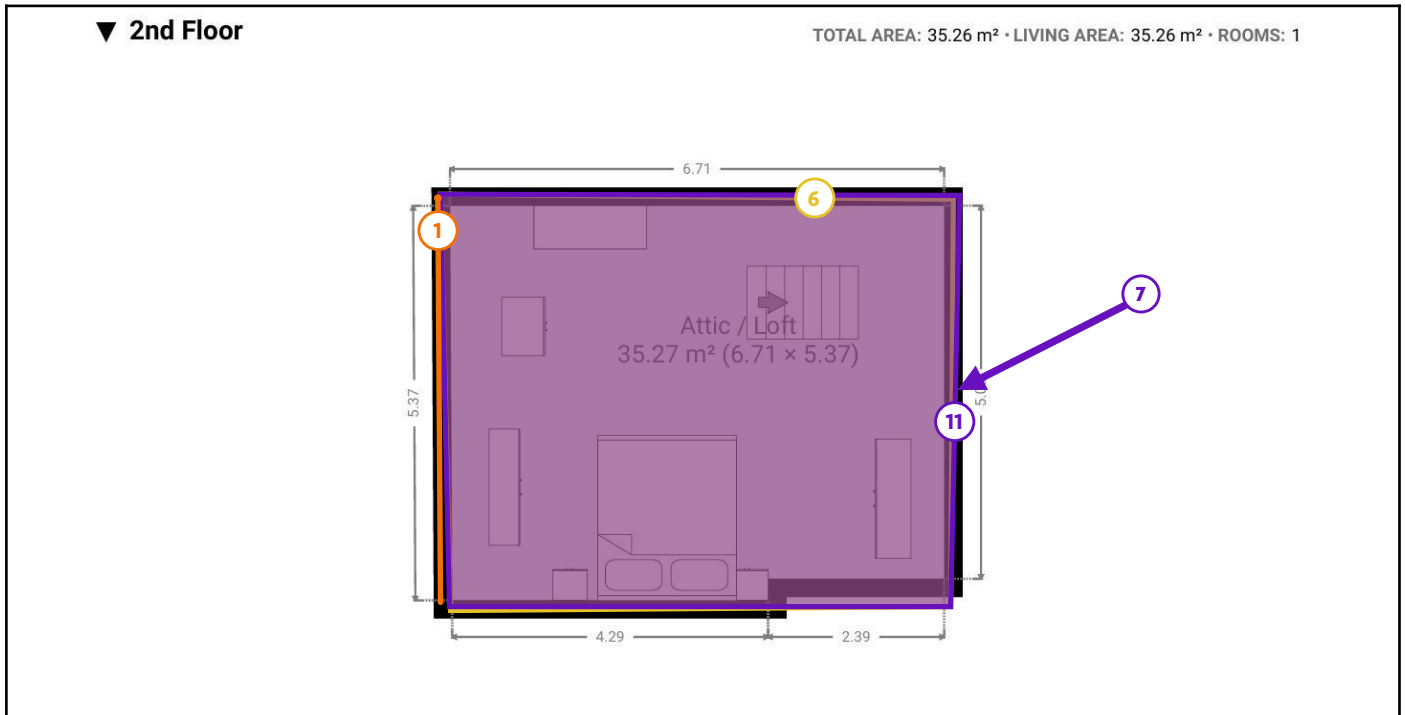
Plan 1.4: verdiep 2

Beschrijving	Type	Actie
1. Gevel met cementleien (zijgevel)	Asbestmateriaal	Verwijderen
6. Onderdak (type Menuiserite)	Asbestmateriaal	Zorgvuldig beheren
7. Schouw	Beperking	-
11. Dakbedekking in dakpannen (niet verdacht)	Overige ruimte of materiaal	-

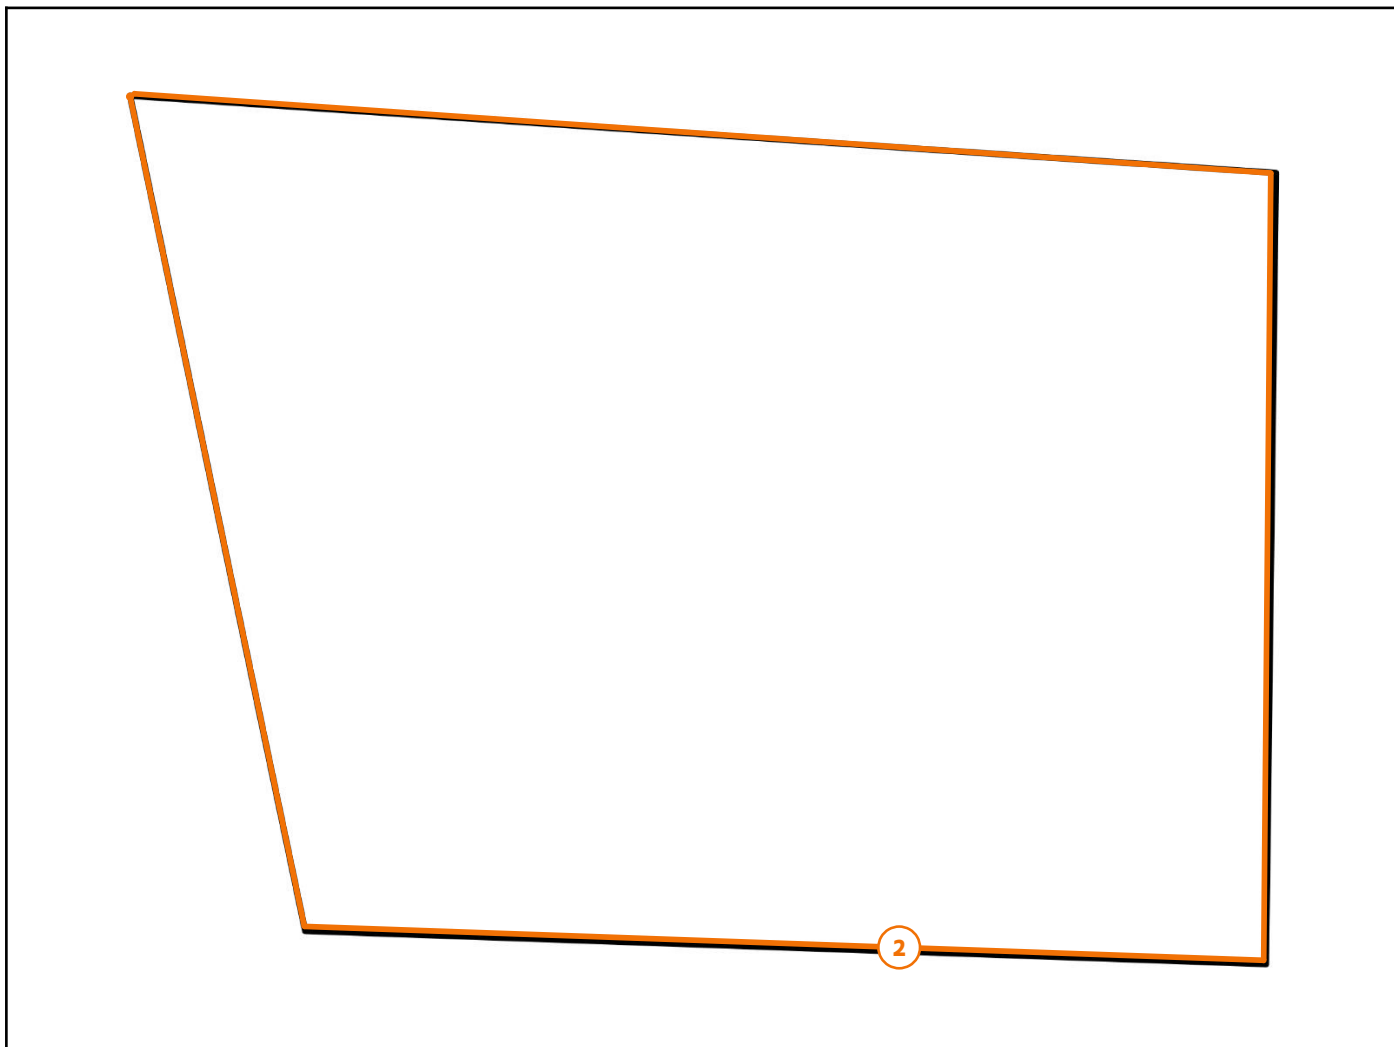
Plan 2.1: Tuinhuis plan

Beschrijving	Type	Actie
2. Wandpanelen in cement	Asbestmateriaal	Verwijderen

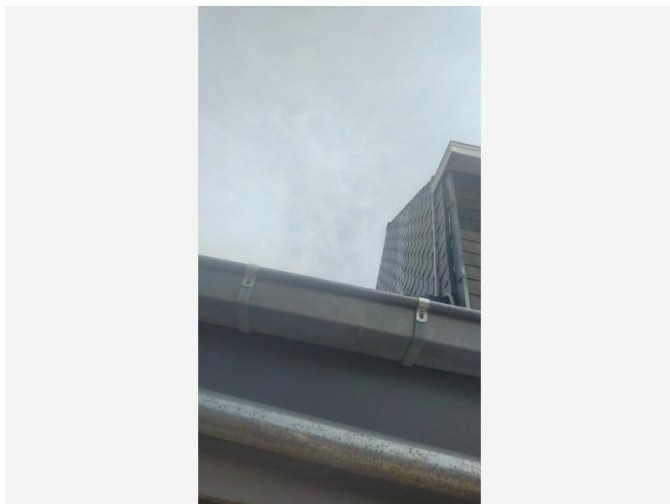
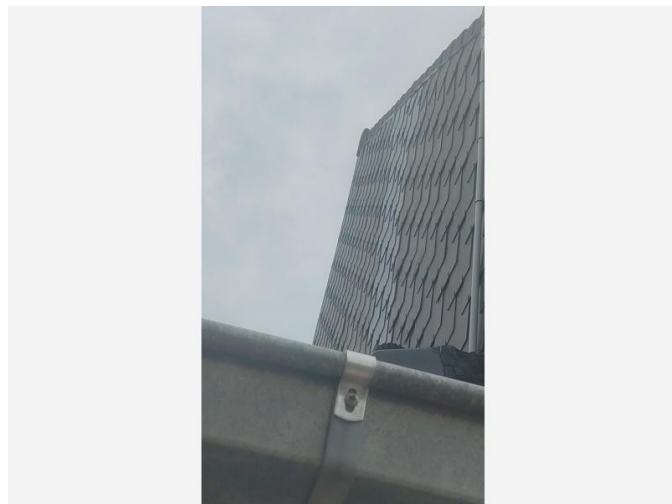
Het asbestmateriaal valt onder de mijlpaal van 2034.

Eindbeoordeling materiaalrisico	Laag materiaalrisico en/of verlaagde kans op vezelvrijgave
---------------------------------	--

Gebondenheid	Categorie 1: hechtgebonden in oorsprong
Asbestsoort (vezeltype)	Crocidoliet aanwezig
Asbestconcentratie	Laag (< 50%)
Afschermingsgraad van het gehele materiaal	Geheel of deels vrij aan de buitenlucht, maar geen contact met binnenlucht
Toestand van het materiaal	Licht beschadigd, licht verweerd. Intacte calciumsilicaatplaat of materiaal met categorie 3-gebondenheid

Beschrijving	Gevel met cementleien (zijgevel)
Omgeving	Buiten
Primaire drager	Wand buitenschil
Asbestmateriaal	Dak- en gevelbekleding - Lei, shingle
Bindmiddel van asbestmateriaal	Cement
Gebondenheid op basis van bindmiddel	Hecht
Hoeveelheid (oppervlakte - aantal)	<ul style="list-style-type: none">• 50,00 m² - 1 stuk
Totale oppervlakte	50,00 m ²
Eenvoudig bereikbaar	Ja
Bevestigingswijze	<ul style="list-style-type: none">• Genageld, geniet
Identificatiemethode	<p>De asbestdeskundige beoordeelt het materiaal als asbestverdacht en dus asbesthoudend, en dit zonder monsternamen.</p> <p>Motivatie: De opdrachtgever weigert om het materiaal te laten bemonsteren.</p>
Destructieve handeling voor identificatie	Nee
Opmerking	De hoeveelheid is een zo nauwkeurig mogelijke opmeting, waar evenwel kleine afwijkingen op mogelijk zijn.

- Verwijder dit asbestmateriaal zo snel mogelijk. Volg de toestand goed op.
- Hemelwater dat afspoelt van asbestcement daken of gevels kan asbestdeeltjes bevatten. Gebruik het enkel voor gesloten circuits (bv. spoelen toiletten). Reinig na het vervangen van het dak of de gevel de dakgoten en regenwaterput of -ton om asbesthoudend sediment of slib te verwijderen
- Voer bijkomende staalname(s) uit.

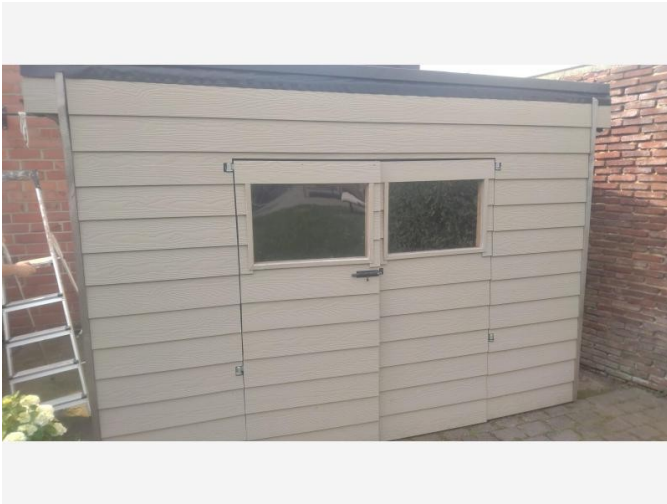
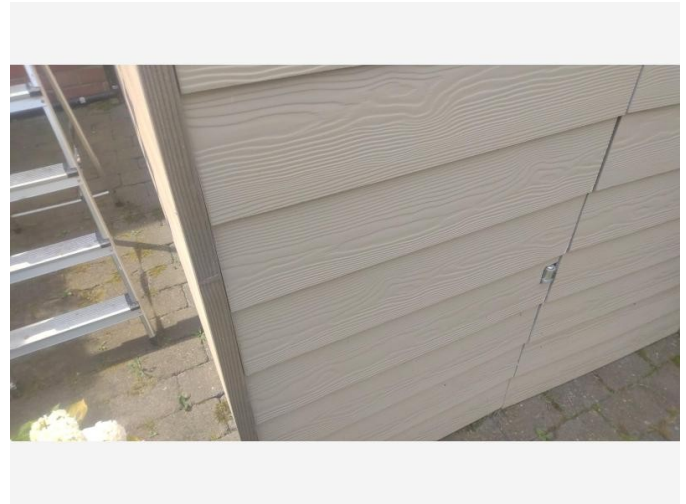
Het asbestmateriaal valt onder de mijlpaal van 2034.

Eindbeoordeling materiaalrisico	Laag materiaalrisico en/of verlaagde kans op vezelvrijgave
---------------------------------	--

Gebondenheid	Categorie 1: hechtgebonden in oorsprong
Asbestsoort (vezeltype)	Crocidoliet aanwezig
Asbestconcentratie	Laag (< 50%)
Afschermingsgraad van het gehele materiaal	Geheel of deels vrij aan de buitenlucht, maar geen contact met binnenlucht
Toestand van het materiaal	Onbeschadigd, niet verweerd

Beschrijving	Wandpanelen in cement
Omgeving	Buiten
Primaire drager	Wand buitenschil
Asbestmateriaal	Dak- en gevelbekleding - Plaat
Bindmiddel van asbestmateriaal	Cement
Gebondenheid op basis van bindmiddel	Hecht
Hoeveelheid (oppervlakte - dikte - aantal)	• 30,00 m ² - 1,00 cm - 1 stuk
Totaal volume	0,30 m ³
Eenvoudig bereikbaar	Ja
Bevestigingswijze	• Geschroefd
Identificatiemethode	De asbestdeskundige beoordeelt het materiaal als asbestverdacht en dus asbesthoudend, en dit zonder monstername. Motivatie: De opdrachtgever weigert om het materiaal te laten bemonsteren.
Destructieve handeling voor identificatie	Nee
Opmerking	De hoeveelheid is een zo nauwkeurig mogelijke opmeting, waar evenwel kleine afwijkingen op mogelijk zijn.

- Verwijder dit asbestmateriaal zo snel mogelijk. Volg de toestand goed op.
- Voer bijkomende staalname(s) uit.

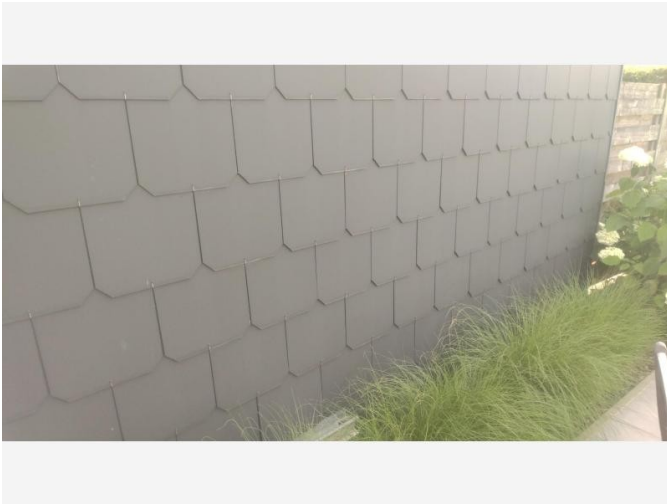
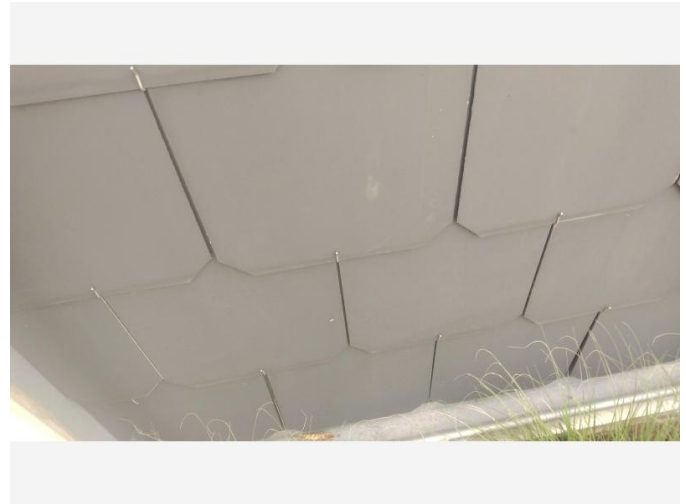
Het asbestmateriaal valt onder de mijlpaal van 2034.

Eindbeoordeling materiaalrisico	Laag materiaalrisico en/of verlaagde kans op vezelvrijgave
---------------------------------	--

Gebondenheid	Categorie 1: hechtgebonden in oorsprong
Asbestsoort (vezeltype)	Crocidoliet aanwezig
Asbestconcentratie	Laag (< 50%)
Afschermingsgraad van het gehele materiaal	Geheel of deels vrij aan de buitenlucht, maar geen contact met binnenlucht
Toestand van het materiaal	Onbeschadigd, niet verweerd

Beschrijving	Gevel met cementleien (tuin)
Omgeving	Buiten
Primaire drager	Wand buitenschil
Asbestmateriaal	Dak- en gevelbekleding - Lei, shingle
Bindmiddel van asbestmateriaal	Cement
Gebondenheid op basis van bindmiddel	Hecht
Hoeveelheid (oppervlakte - aantal)	<ul style="list-style-type: none">• 20,00 m² - 1 stuk
Totale oppervlakte	20,00 m ²
Eenvoudig bereikbaar	Ja
Bevestigingswijze	<ul style="list-style-type: none">• Genageld, geniet
Identificatiemethode	<p>De asbestdeskundige beoordeelt het materiaal als asbestverdacht en dus asbesthoudend, en dit zonder monsternamen.</p> <p>Motivatie: De opdrachtgever weigert om het materiaal te laten bemonsteren.</p>
Destructieve handeling voor identificatie	Nee
Opmerking	De hoeveelheid is een zo nauwkeurig mogelijke opmeting, waar evenwel kleine afwijkingen op mogelijk zijn.

- Verwijder dit asbestmateriaal zo snel mogelijk. Volg de toestand goed op.
- Hemelwater dat afspoelt van asbestcement daken of gevels kan asbestdeeltjes bevatten. Gebruik het enkel voor gesloten circuits (bv. spoelen toiletten). Reinig na het vervangen van het dak of de gevel de dakgoten en regenwaterput of -ton om asbesthoudend sediment of slib te verwijderen
- Voer bijkomende staalname(s) uit.

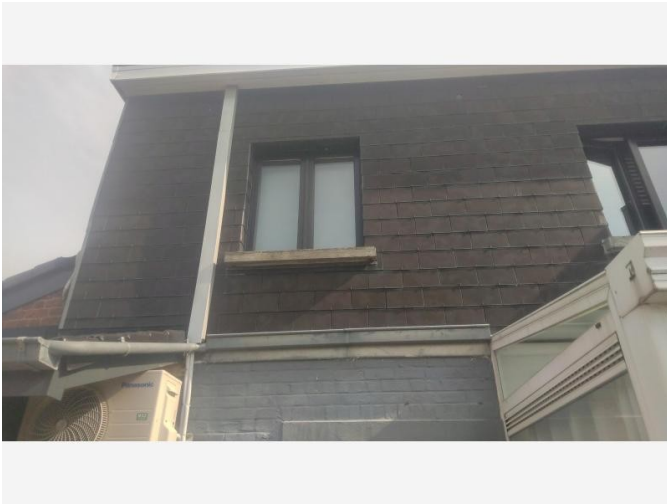
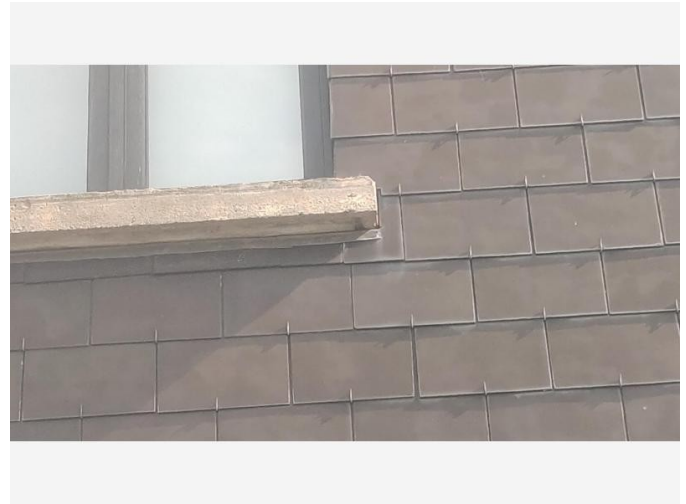
Het asbestmateriaal valt onder de mijlpaal van 2034.

Beschrijving	Gevel met cementleien (achtergevel)
Omgeving	Buiten
Primaire drager	Wand buitenschil
Asbestmateriaal	Dak- en gevelbekleding - Lei, shingle
Bindmiddel van asbestmateriaal	Cement
Gebondenheid op basis van bindmiddel	Hecht
Hoeveelheid (oppervlakte - aantal)	<ul style="list-style-type: none">• 30,00 m² - 1 stuk
Totale oppervlakte	30,00 m ²
Eenvoudig bereikbaar	Ja
Bevestigingswijze	<ul style="list-style-type: none">• Genageld, geniet
Identificatiemethode	<p>De asbestdeskundige beoordeelt het materiaal als asbestverdacht en dus asbesthoudend, en dit zonder monsternamen.</p> <p>Motivatie: De opdrachtgever weigert om het materiaal te laten bemonsteren.</p>
Destructieve handeling voor identificatie	Nee
Opmerking	De hoeveelheid is een zo nauwkeurig mogelijke opmeting, waar evenwel kleine afwijkingen op mogelijk zijn.

- Verwijder dit asbestmateriaal zo snel mogelijk. Volg de toestand goed op.
- Hemelwater dat afspoelt van asbestcement daken of gevels kan asbestdeeltjes bevatten. Gebruik het enkel voor gesloten circuits (bv. spoelen toiletten). Reinig na het vervangen van het dak of de gevel de dakgoten en regenwaterput of -ton om asbesthoudend sediment of slib te verwijderen
- Voer bijkomende staalname(s) uit.

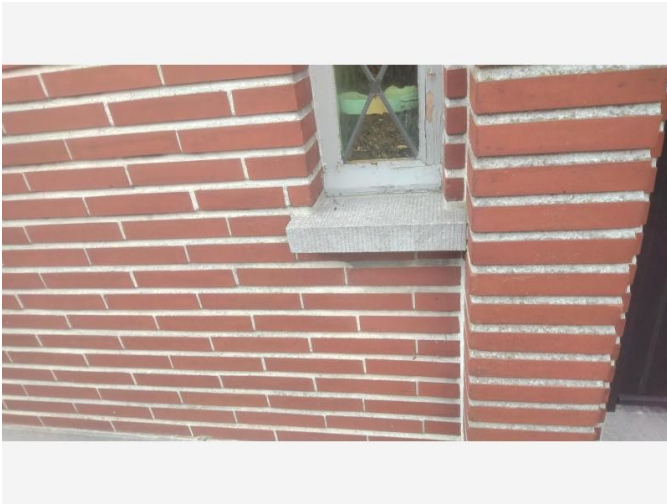
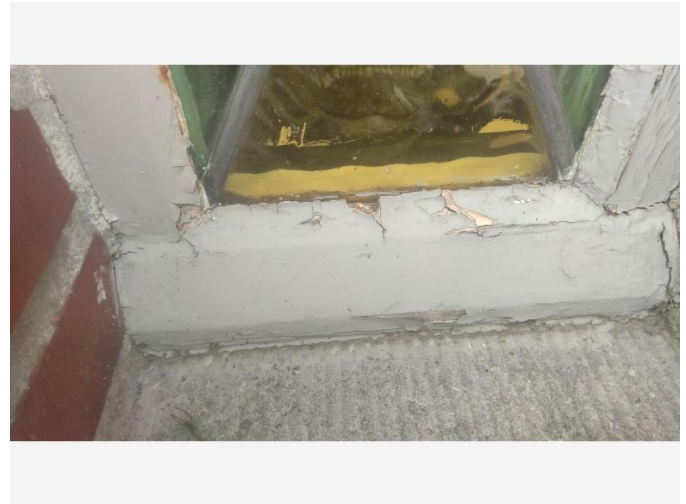
Beschrijving	Mastiek (asbestverdacht)
Omgeving	Binnen
Primaire drager	Wandopening verticaal (raam, deur, ...)
Asbestmateriaal	In-situ afwerkingslagen - Pasta, stopverf, voegsel, stopsel, vulsel, mastiek, kitten, ...
Bindmiddel van asbestmateriaal	Kitten, mastiek, pasta
Gebondenheid op basis van bindmiddel	Hecht
Hoeveelheid (lengte - aantal)	<ul style="list-style-type: none">• 0,50 m - 1 stuk
Totale lengte	0,50 m
Eenvoudig bereikbaar	Nee <ul style="list-style-type: none">• Verwijdering van de toepassing tast het erfgoedkarakter aan.
Bevestigingswijze	<ul style="list-style-type: none">• Verlijmd, ingegoten, versmeerd
Identificatiemethode	De asbestdeskundige beoordeelt het materiaal als asbestverdacht en dus asbesthoudend, en dit zonder monstername. Motivatie: Er is een onderzoeksbeperking die monstername verhindert.
Destructieve handeling voor identificatie	Nee
Opmerking	De hoeveelheid is een zo nauwkeurig mogelijke opmeting, waar evenwel kleine afwijkingen op mogelijk zijn.

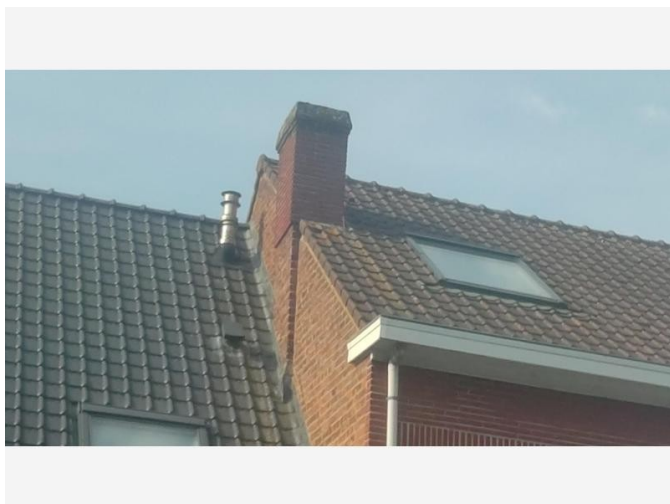
Situeringfoto

Destructieve handeling voor identificatie	Nee
Opmerking	De hoeveelheid is een zo nauwkeurig mogelijke opmeting, waar evenwel kleine afwijkingen op mogelijk zijn. Geen staalname mogelijk zonder destructief onderzoek. De pannen zijn vastgeschroefd.

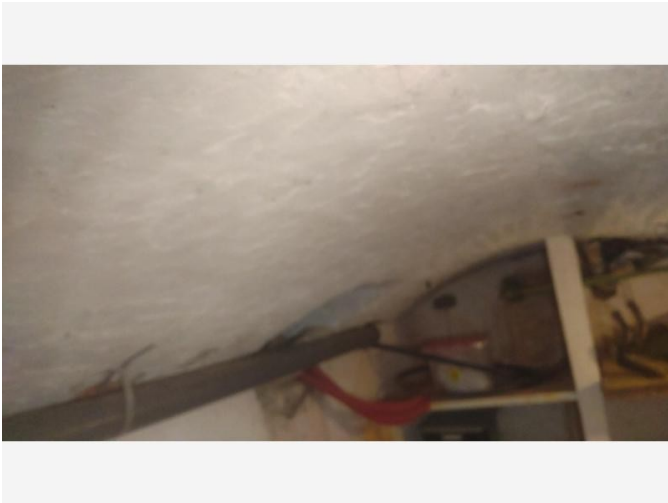
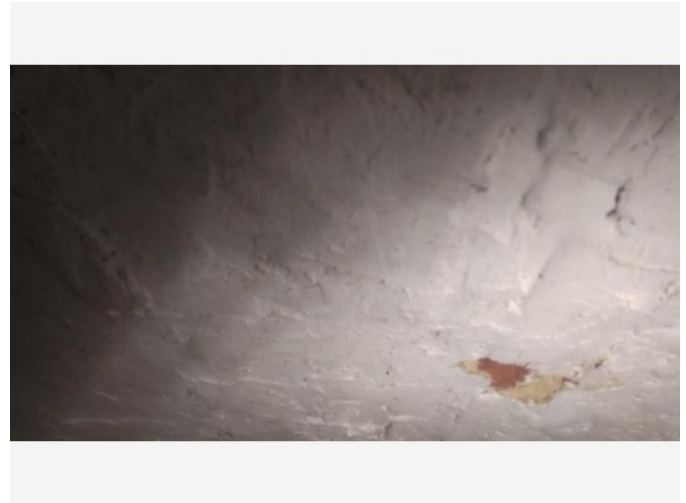
Fiche 9: Pleisterwerk plafonds

Geen asbest

Beschrijving	Pleisterwerk plafonds
Omgeving	Binnen
Primaire drager	Plafond
Bindmiddel van materiaal	Gips - kalk
Gebondenheid op basis van bindmiddel	Niet-hechtgebonden
Hoeveelheid (oppervlakte - dikte - aantal)	• 30,00 m ² - 1,00 cm - 1 stuk
Totaal volume	0,30 m ³
Identificatiemethode	Een monstername door de asbestdeskundige met laboanalyse door een asbestlabo.
Destructieve handeling voor identificatie	Nee
Opmerking	De hoeveelheid is een zo nauwkeurig mogelijke opmeting, waar evenwel kleine afwijkingen op mogelijk zijn. In de gevallen waar dit praktisch mogelijk is, wordt staalname uitgevoerd conform het inspectieprotocol: in een droge ruimte zoals een slaapkamer of een leefruimte, in een verwarmde natte ruimte zoals een keuken of badkamer, in een traphal en in een stookruimte.

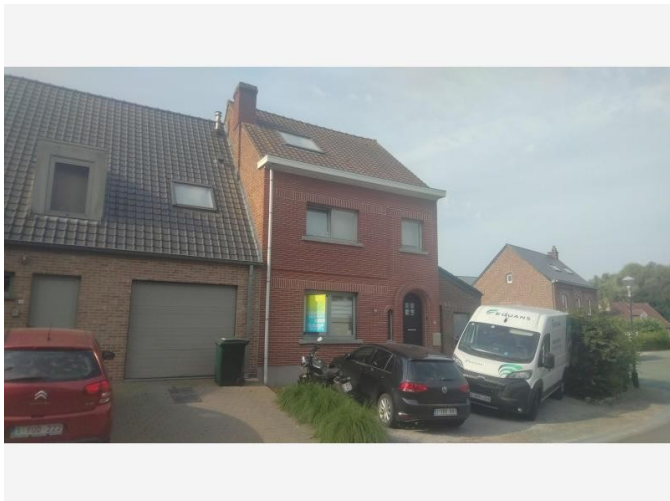
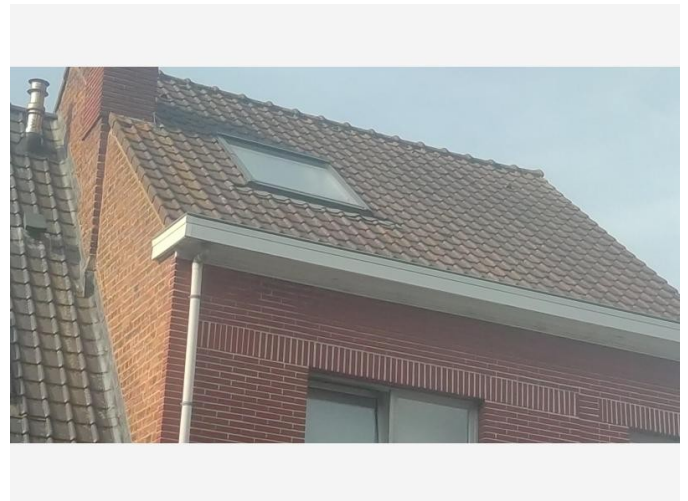
Beschrijving	Notitie	Terug te vinden op plannen
Fiche 11: Dakbedekking in dakpannen (niet verdacht)	De dakbedekking is niet-asbestverdacht.	Plan 1.4: verdiep 2
Fiche 12: CV-brander (niet verdacht)	-	Plan 1.2: verdiep 0
