Asbestinventarisatetest

Wachteke 17, 9270 Laarne

Attestnummer : 20260601-000439.000

Uitgegeven op : 01.06.2026

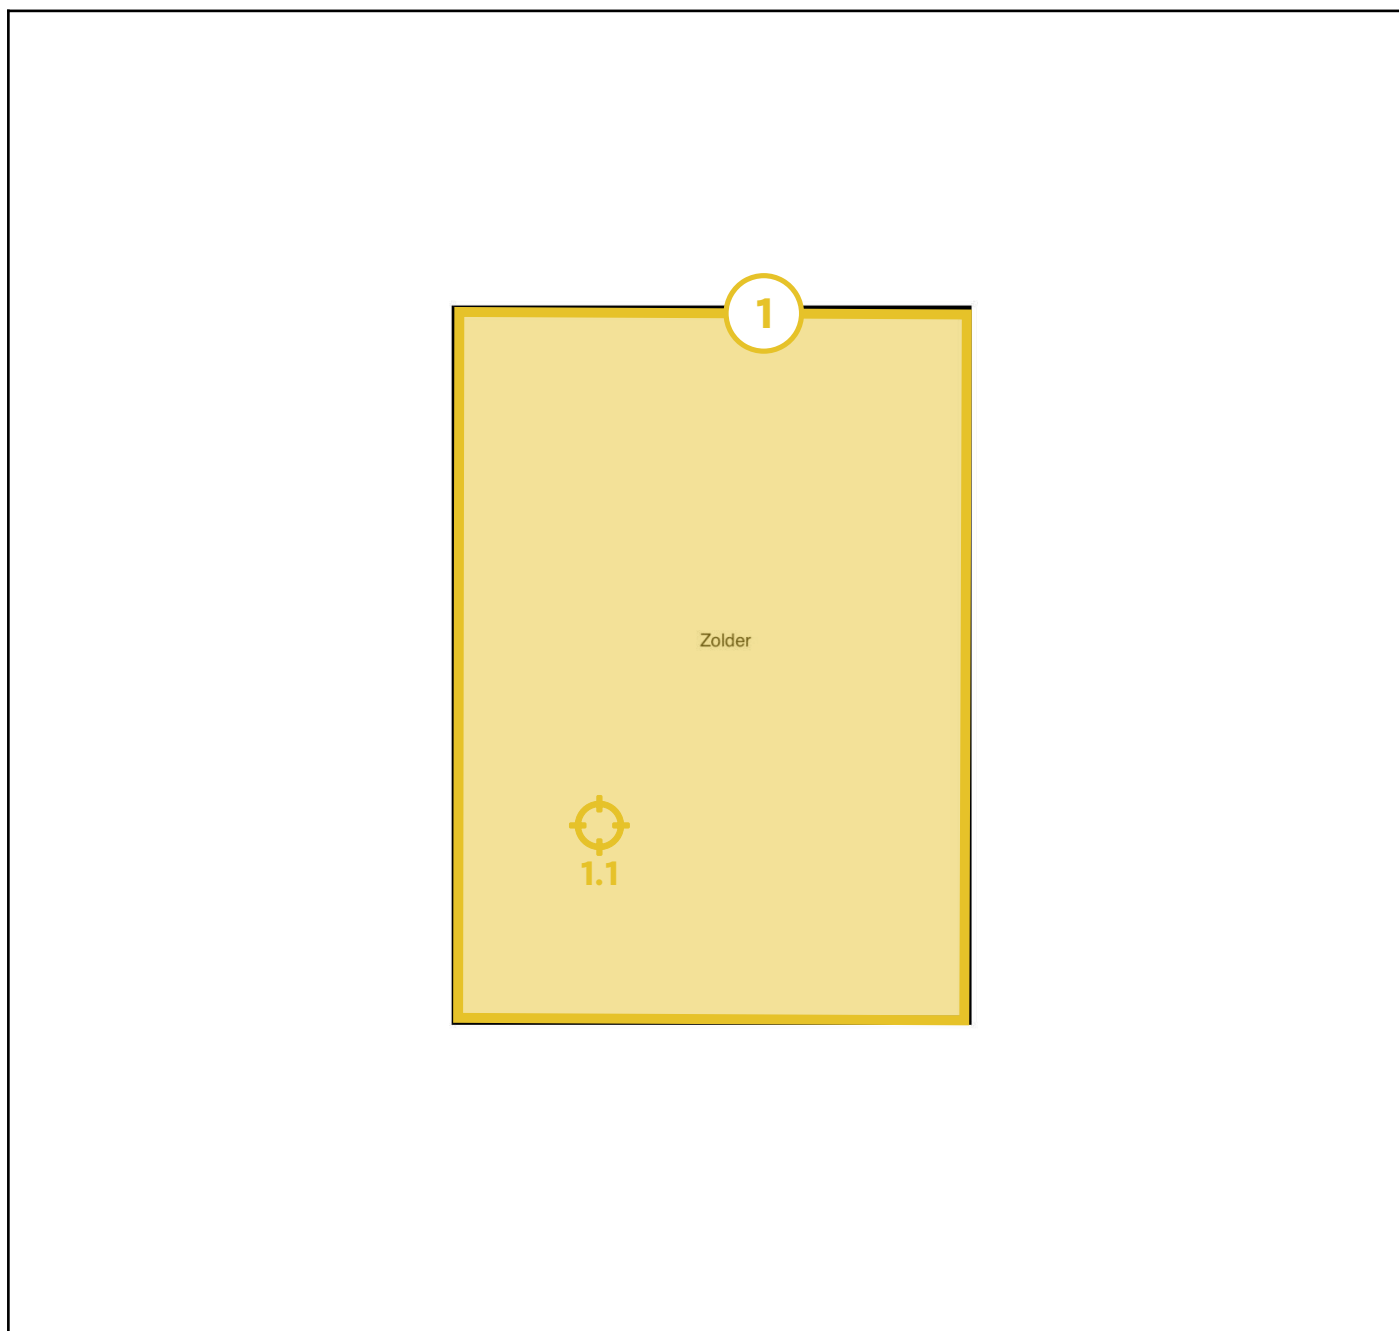
Plan 1.3: Zolder

Beschrijving	Type	Actie
1. Onderdak cementplaat	Asbestmateriaal	Zorgvuldig beheren
1.1 Code: M03	Puntmonster	-

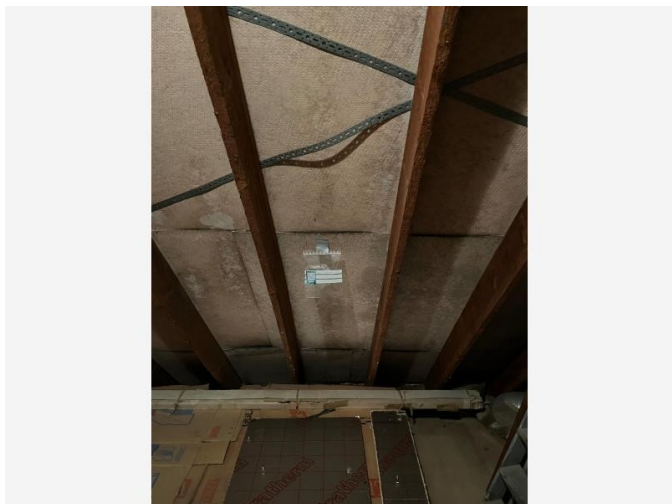
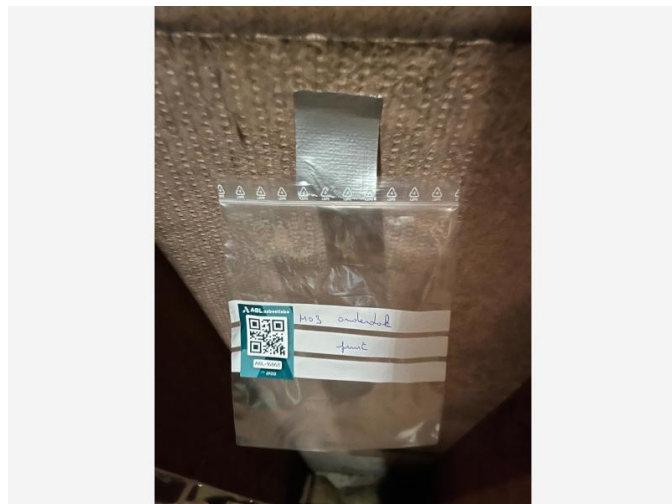
Het asbestmateriaal valt onder de mijlpaal van 2040.

Eindbeoordeling materiaalrisico	Zeer laag materiaalrisico en/of zeer lage kans op vezelvrijgave
---------------------------------	---

Gebondenheid	Categorie 1: hechtgebonden in oorsprong
Asbestsoort (vezeltype)	Alleen chrysotiel aanwezig
Asbestconcentratie	Laag (< 50%)
Afschermingsgraad van het gehele materiaal	Geheel of deels vrij aan de buitenlucht, maar geen contact met binnenlucht
Toestand van het materiaal	Onbeschadigd, niet verweerd

#	Type	Referentie	Resultaat
1.1	Puntmonster	M03	Chrysotiel

Beschrijving	Onderdak cementplaat
Omgeving	Binnen
Primaire drager	Schuin dak
Asbestmateriaal	Plaat, paneel, tablet - Type Menuiserite
Bindmiddel van asbestmateriaal	Cement
Gebondenheid op basis van bindmiddel	Hecht
Hoeveelheid (oppervlakte - dikte - aantal)	• 120,00 m ² - 0,30 cm - 1 stuk
Totaal volume	0,36 m ³
Eenvoudig bereikbaar	Ja
Bevestigingswijze	• Geschroefd
Identificatiemethode	Een monstername door de asbestdeskundige met laboanalyse door een asbestlabo.
Destructieve handeling voor identificatie	Nee
Opmerking	De hoeveelheid betreft een schatting.

- Zorg voor een veilig beheer. Vermijd het beschadigen van het asbestmateriaal. Controleer de toestand jaarlijks op wijzigingen.

- Eenvoudige handelingen: mag via doe-het-zelf of door werknemer(s) met opleidingsattest eenvoudige handelingen
Bij het uitvoeren van eenvoudige handelingen, zoals toegestaan via doe-het-zelfmethoden of door werknemers met een opleidingsattest, is het gebruik van de juiste persoonlijke beschermingsmiddelen (PBM's) verplicht om blootstelling aan asbestvezels te voorkomen. Wij adviseren echter om asbest te laten verwijderen door een werknemer met opleidingscertificaat. Maar het is ook toegestaan via de doe-het-zelfmethode, mits de juiste voorzorgsmaatregelen en PBM's in acht worden genomen. De te gebruiken PBM's zijn:

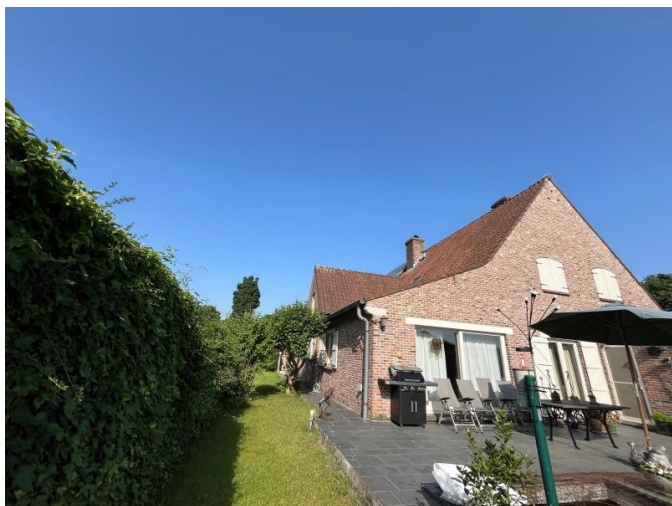
Tijdelijke beperking

Reden: Het te onderzoeken materiaal situeert zich hoger dan 3,50 m te rekenen vanaf een veilige ondergrond

Uitleg van de asbestdeskundige: De binnenzijde van de schouw kon niet geïnspecteerd worden. Ook van buitenaf was inspectie onmogelijk omwille van de hoogte(hoger dan 3.5m). Asbestverdachte toepassingen kunnen aanwezig zijn. Dit betreft een beperking op middellange termijn.

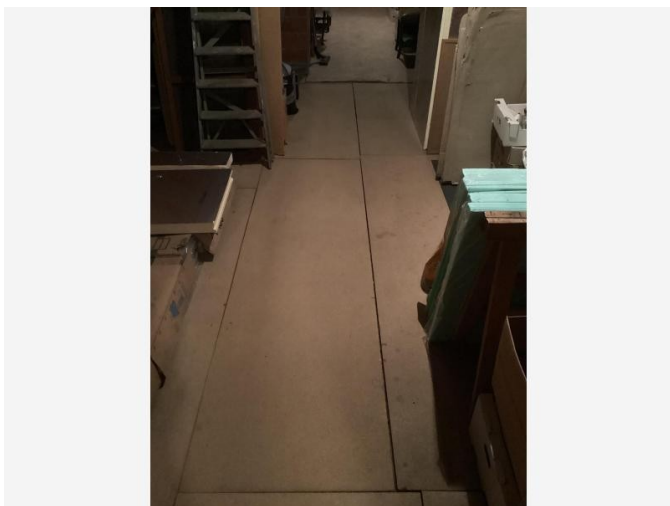
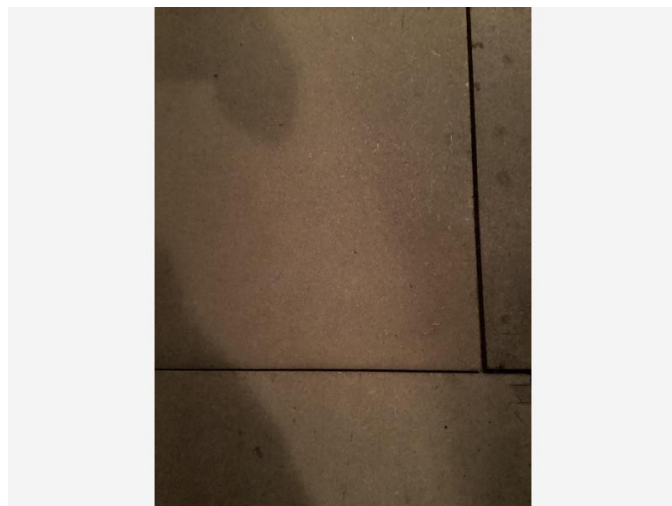
De aanwezige vloerbekleding is niet asbestverdacht. De onderliggende laag was echter niet inspecteerbaar zonder destructie tijdens de inspectie. Mogelijk is de onderliggende laag asbestverdacht.

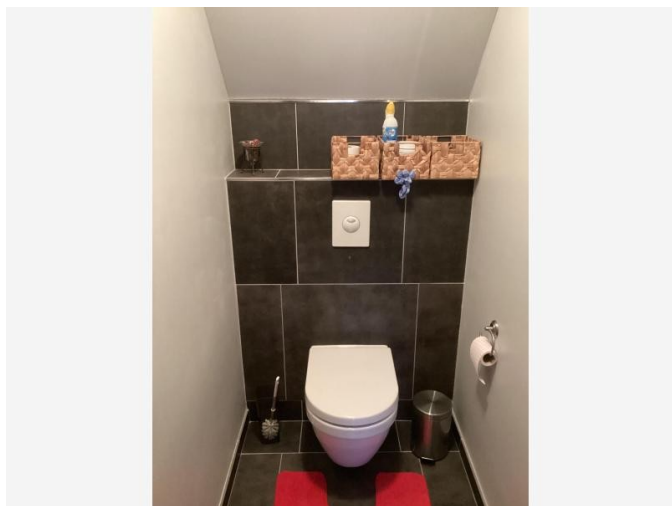
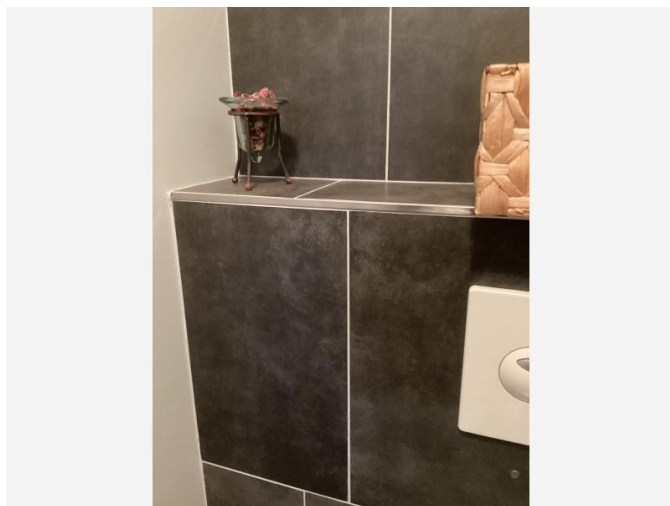
Op moment van de inspectie kon niet worden nagegaan of de tegellijm achter de muurtegels/plinten asbestverdacht is. Bij renovatie of verwijdering van de tegels dient het materiaal te worden geanalyseerd voor de werken van start gaan.

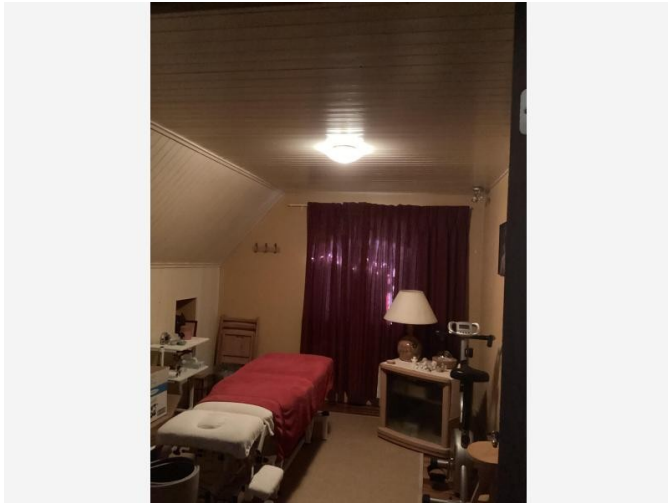
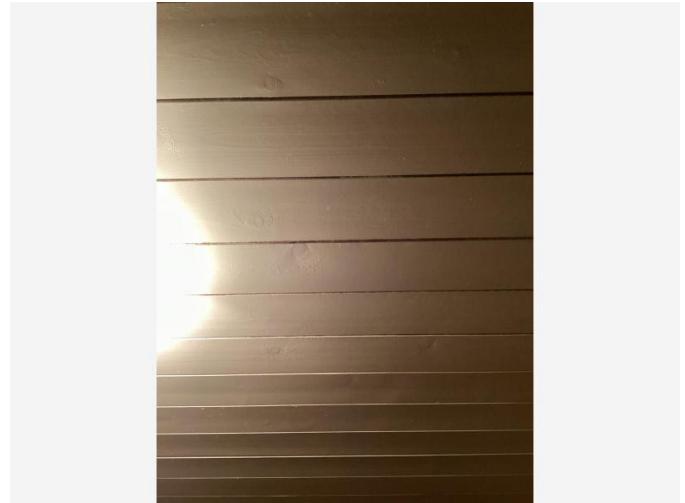
Het plafond bestaat uit niet-asbestverdachte houten platen . Zonder destructie is het niet mogelijk om na te gaan of er asbestverdachte materialen aanwezig zijn achter de houten platen.

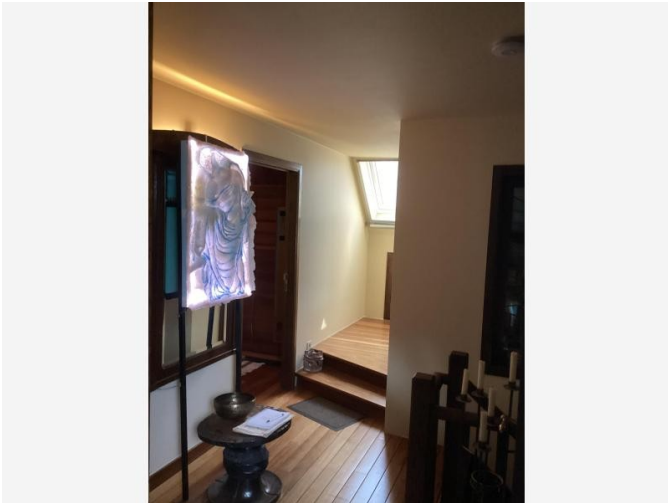
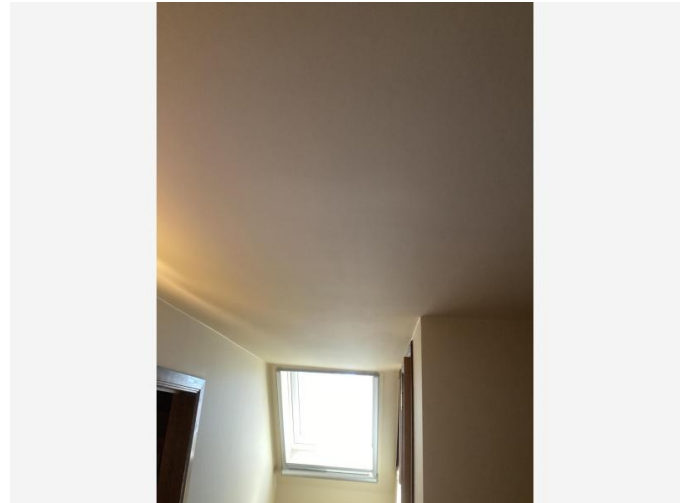
Het plafond bestaat uit niet-asbestverdachte gipskartonplaten . Zonder destructie is het niet mogelijk om na te gaan of er asbestverdachte materialen aanwezig zijn achter de gipskartonplaten platen.

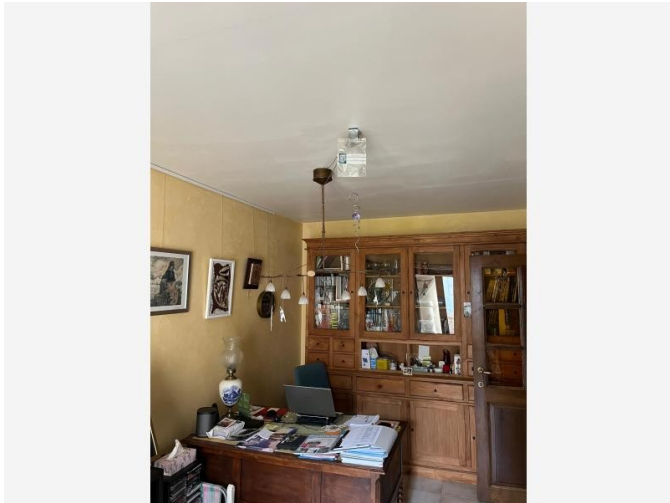
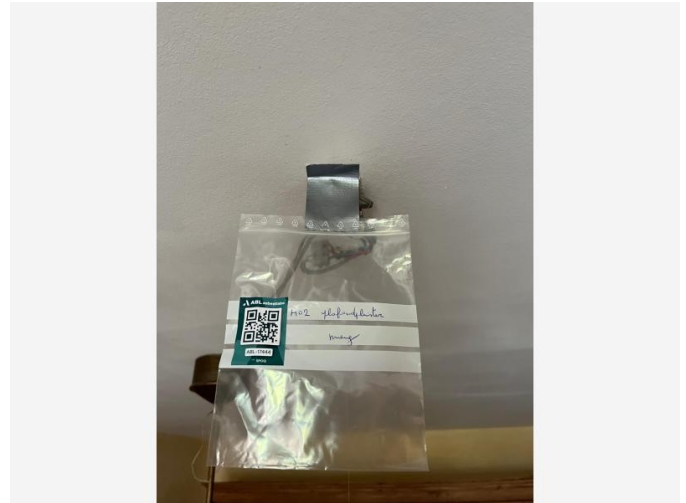
Geen asbest

#	Type	Referentie	Resultaat
13.1	Mengmonster	M02	Geen asbest

Beschrijving	Pleisterwerk plafonds
Omgeving	Binnen
Primaire drager	Plafond
Bindmiddel van materiaal	Gips - kalk
Gebondenheid op basis van bindmiddel	Niet-hechtgebonden
Hoeveelheid (oppervlakte - dikte - aantal)	• 200,00 m ² - 1,00 cm - 1 stuk
Totaal volume	2,00 m ³
Identificatiemethode	Een monstername door de asbestdeskundige met laboanalyse door een asbestlabo.
Destructieve handeling voor identificatie	Nee
Opmerking	<p>De hoeveelheid betreft een schatting</p> <p>Het materiaal werd bemonsterd op de volgende locaties:</p> <ul style="list-style-type: none">-bijkeuken-bureau <p>Het materiaal op volgende verplichte locatie werd niet bemonsterd wegens: geen Traphal of stookruimte met pleisterwerk aanwezig.</p>

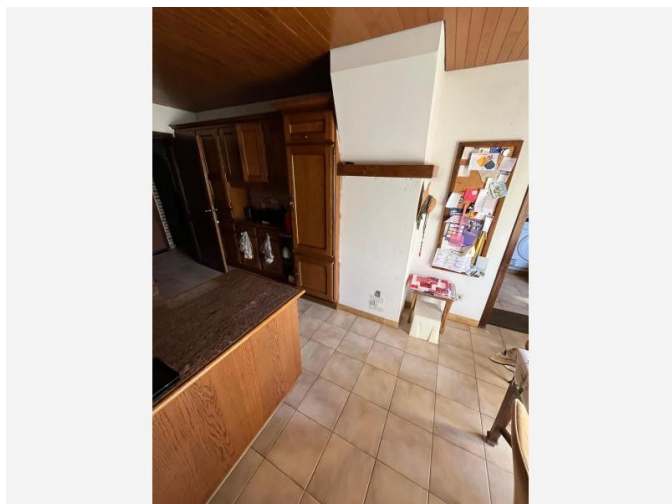
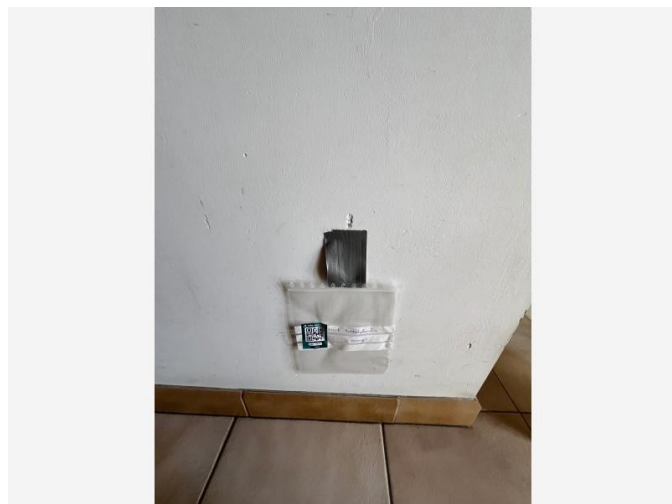
Geen asbest

#	Type	Referentie	Resultaat
14.1	Mengmonster	M01	Geen asbest

Beschrijving	Pleisterwerk wanden
Omgeving	Binnen
Primaire drager	Binnenwand
Bindmiddel van materiaal	Gips - kalk
Gebondenheid op basis van bindmiddel	Niet-hechtgebonden
Hoeveelheid (oppervlakte - dikte - aantal)	• 350,00 m ² - 1,00 cm - 1 stuk
Totaal volume	3,50 m ³
Identificatiemethode	Een monstername door de asbestdeskundige met laboanalyse door een asbestlabo.
Destructieve handeling voor identificatie	Nee
Opmerking	<p>De hoeveelheid betreft een schatting.</p> <p>Het materiaal werd bemonsterd op de volgende locaties:</p> <ul style="list-style-type: none">-bureau-Traphal-keuken <p>Het materiaal op volgende verplichte locatie werd niet bemonsterd wegens: geen pleisterwerk aanwezig in het stooklokaal.</p>

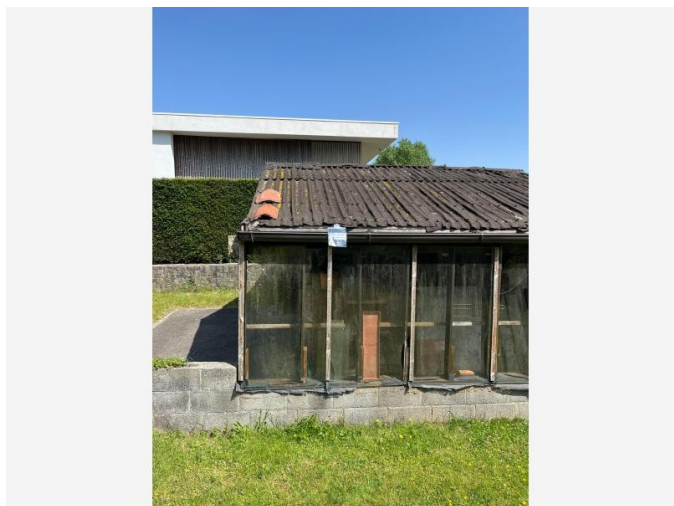
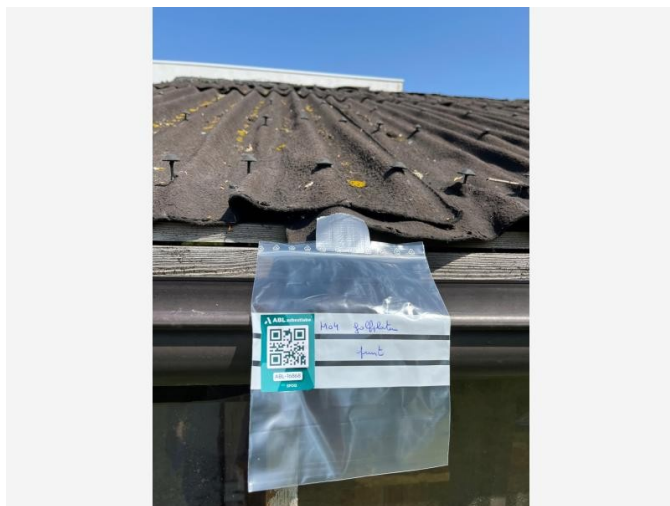
Fiche 15: dakbedekking - golfplaten

Geen asbest

#	Type	Referentie	Resultaat
15.1	Puntmonster	M04	Geen asbest

Beschrijving	dakbedekking - golfplaten
Omgeving	Grenst aan binnen- en buitenlucht
Primaire drager	Schuin dak
Bindmiddel van materiaal	Bitumen (roofing, teer, asfalt)
Gebondenheid op basis van bindmiddel	Hecht
Hoeveelheid (oppervlakte - aantal)	<ul style="list-style-type: none">• 20,00 m² - 1 stuk
Totale oppervlakte	20,00 m ²
Identificatiemethode	Een monstername door de asbestdeskundige met laboanalyse door een asbestlabo.
Destructieve handeling voor identificatie	Nee
Opmerking	De hoeveelheid betreft een schatting.
