Asbestinventarisatetest

Tempel 36, 9572 Lierde

Attestnummer : 20260305-000158.000

Niet-asbestveilig

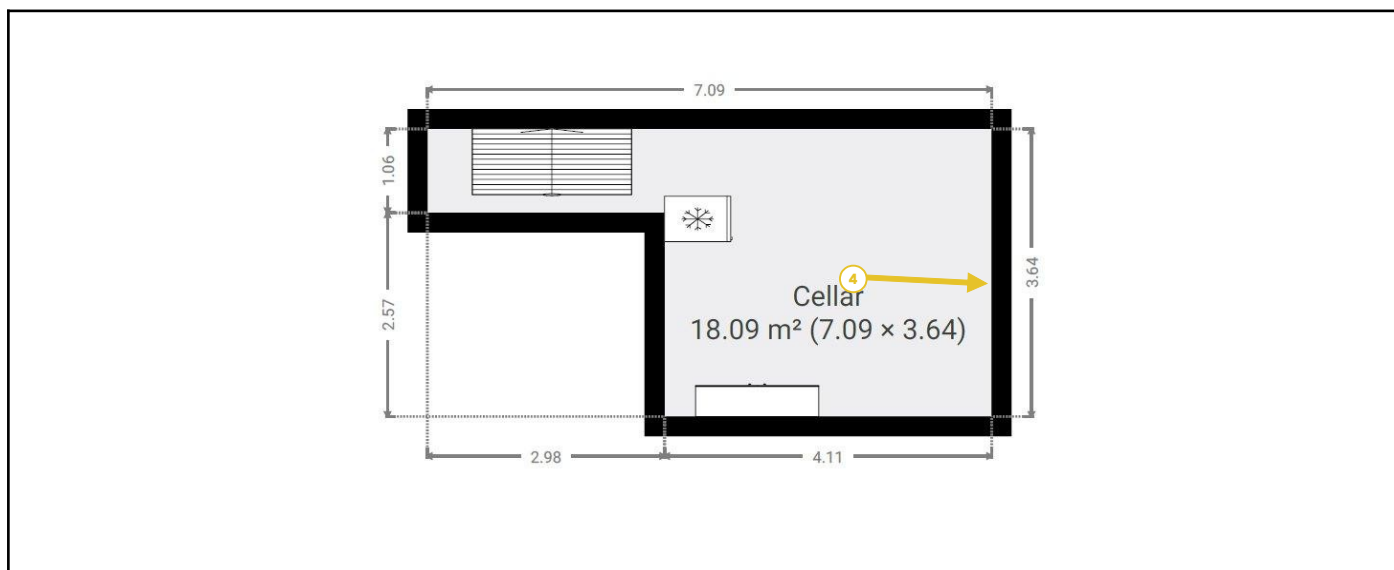
Plan 1.1: kelder

Beschrijving	Type	Actie
4. Bakeliet zekeringkast	Asbestmateriaal	Zorgvuldig beheren

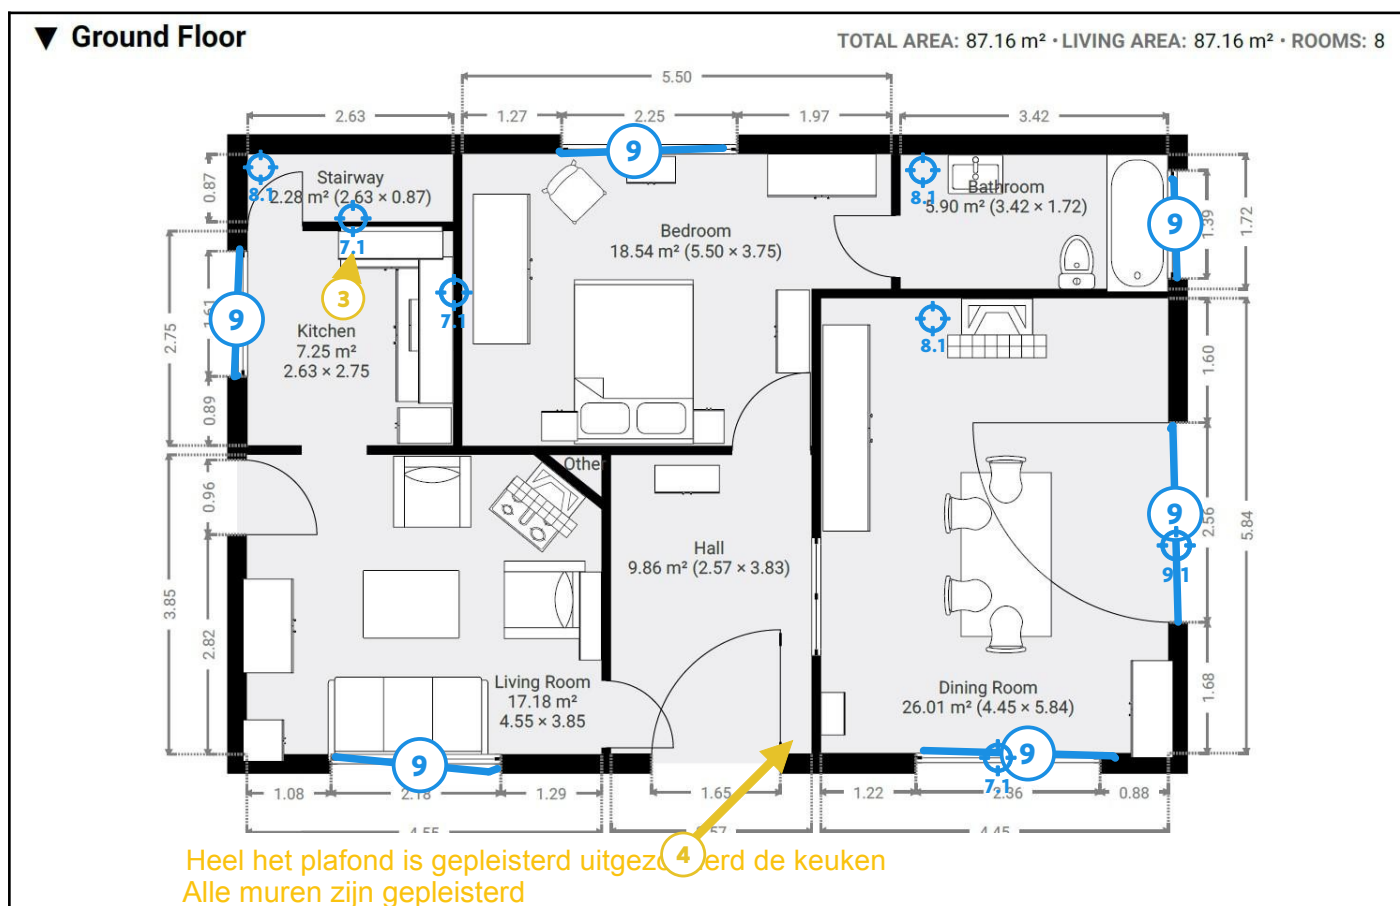
Plan 1.2: verdiep 0

Beschrijving	Type	Actie
3. Coating spoelbak	Asbestmateriaal	Zorgvuldig beheren
4. Bakeliet zekeringkast	Asbestmateriaal	Zorgvuldig beheren
7. Pleisterwerk wanden	Geen asbest	-
7.1 Code: M01	Mengmonster	-
8. Pleisterwerk plafond	Geen asbest	-
8.1 Code: M02	Mengmonster	-
9. Mastiek (asbestverdacht)	Geen asbest	-
9.1 Code: M03	Puntmonster	-

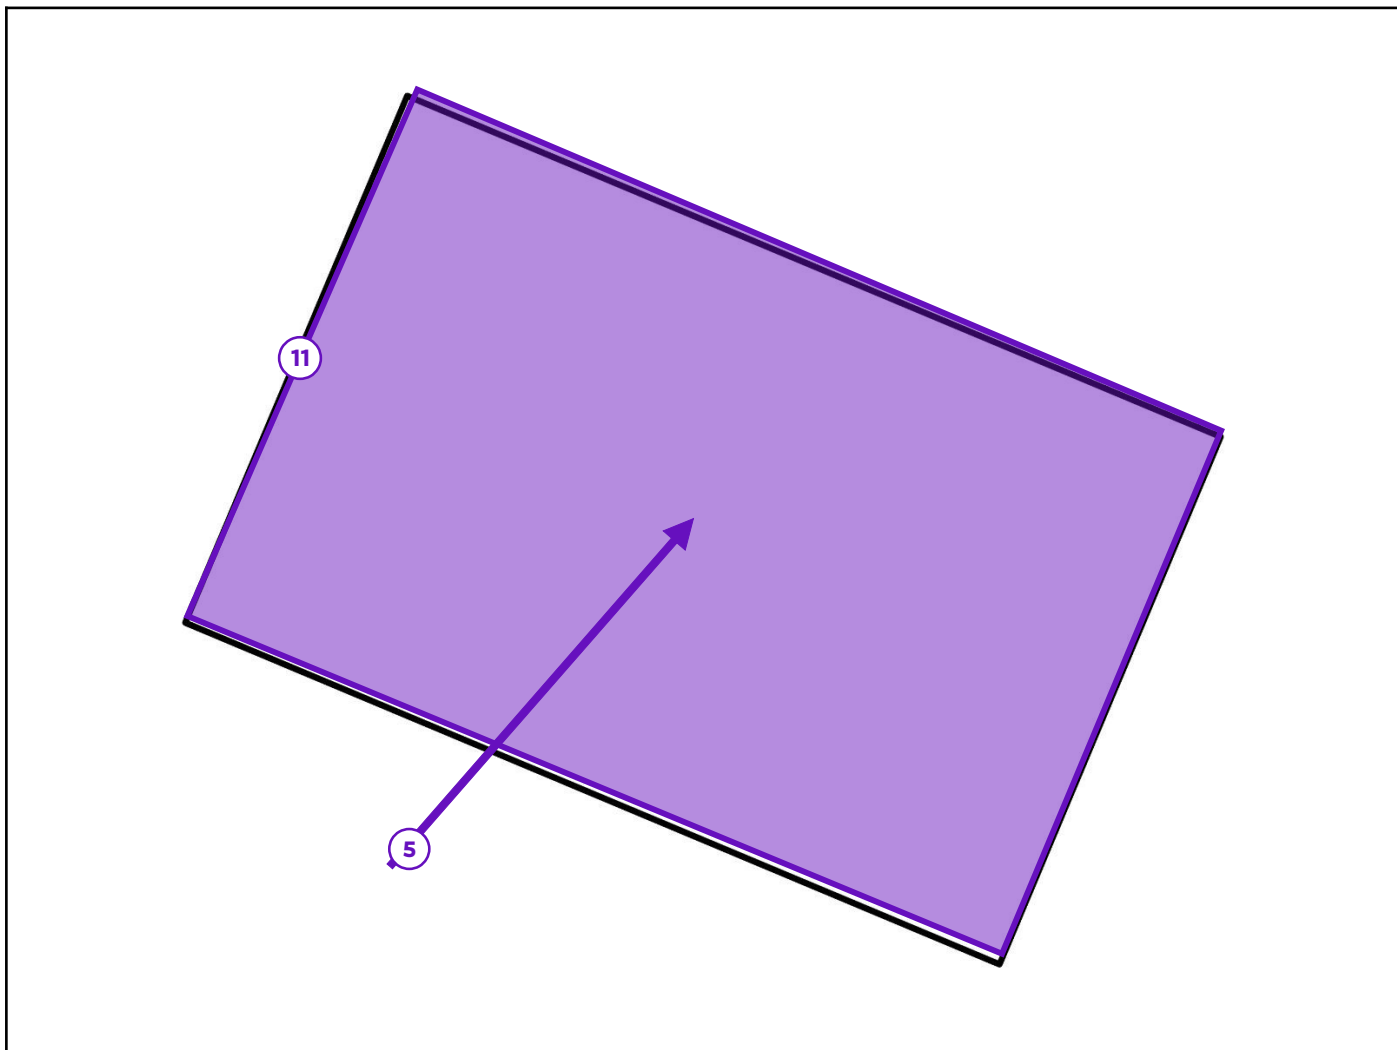
Plan 1.4: Zolder

Beschrijving	Type	Actie
5. Schouw	Beperking	-
11. Dakbedekking in dakpannen (niet verdacht)	Overige ruimte of materiaal	-

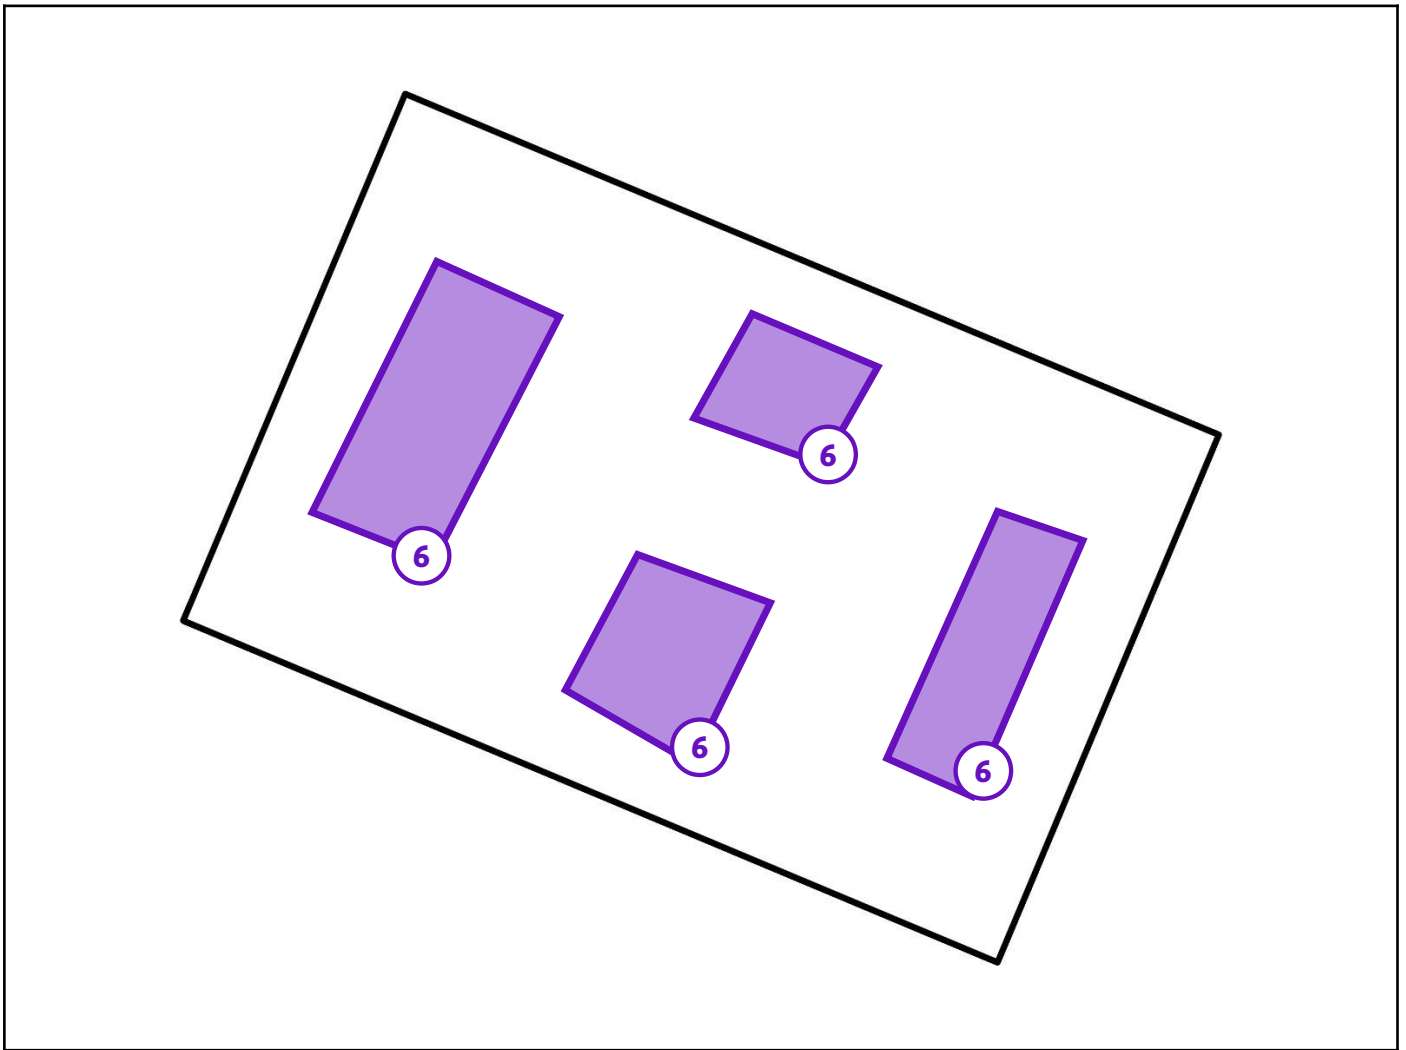
Plan 1.5: Dakkapellen

Beschrijving	Type	Actie
6. Dakbedekking van dakkapel (beperking)	Beperking	-

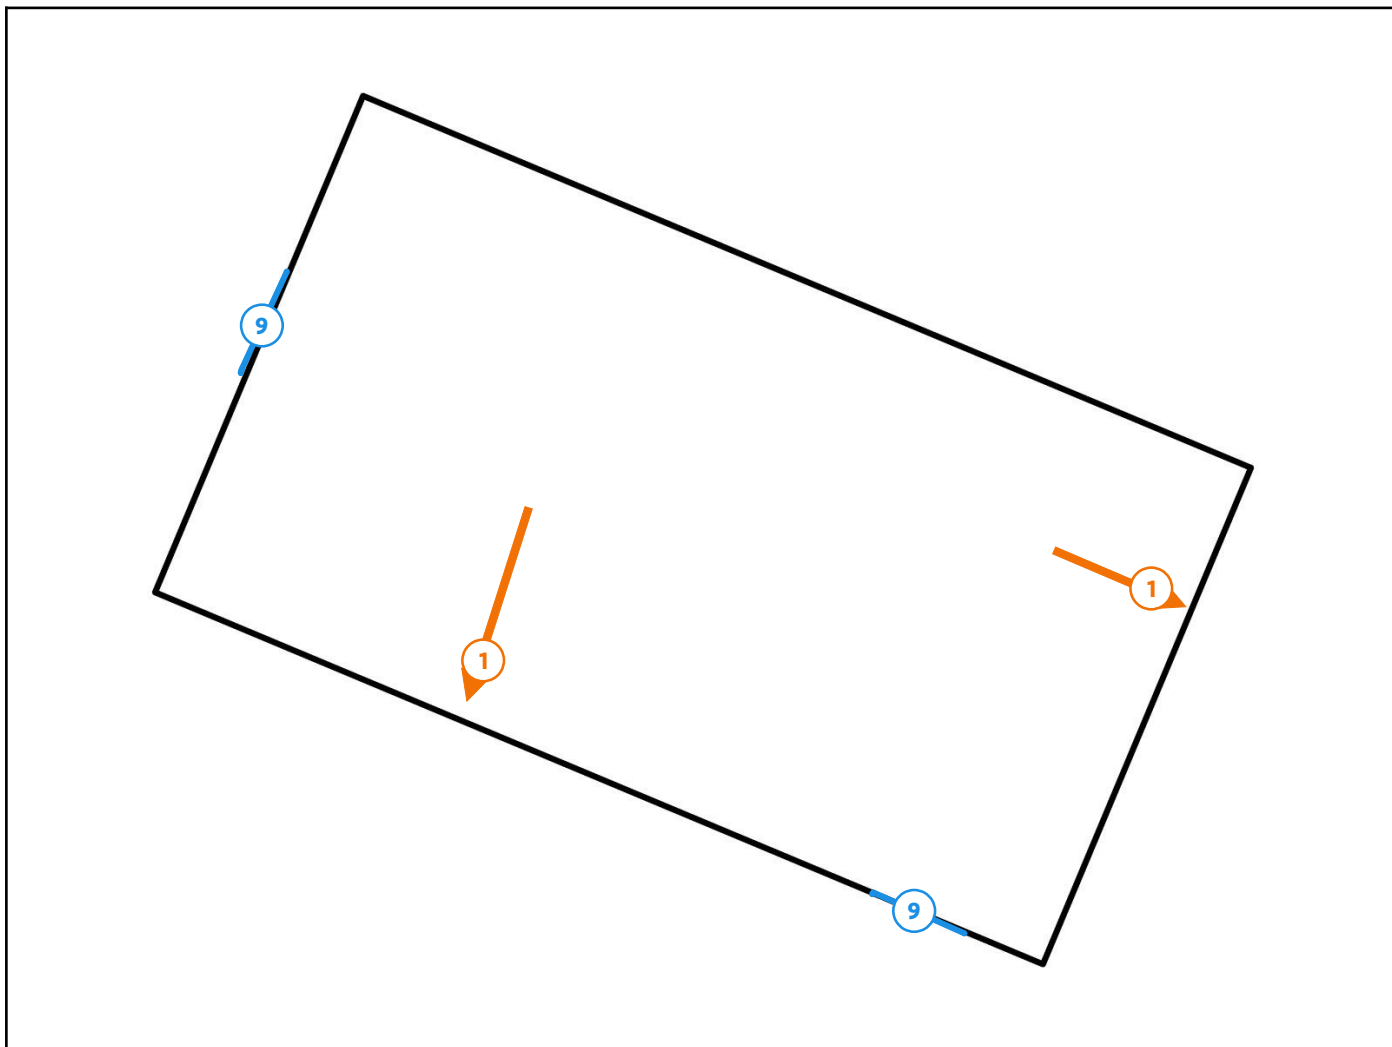
Plan 2.1: Tuinhuis plan

Beschrijving	Type	Actie
1. Bakeliet schakelaars - stopcontacten - lampfittings	Asbestmateriaal	Verwijderen
9. Mastiek (asbestverdacht)	Geen asbest	-

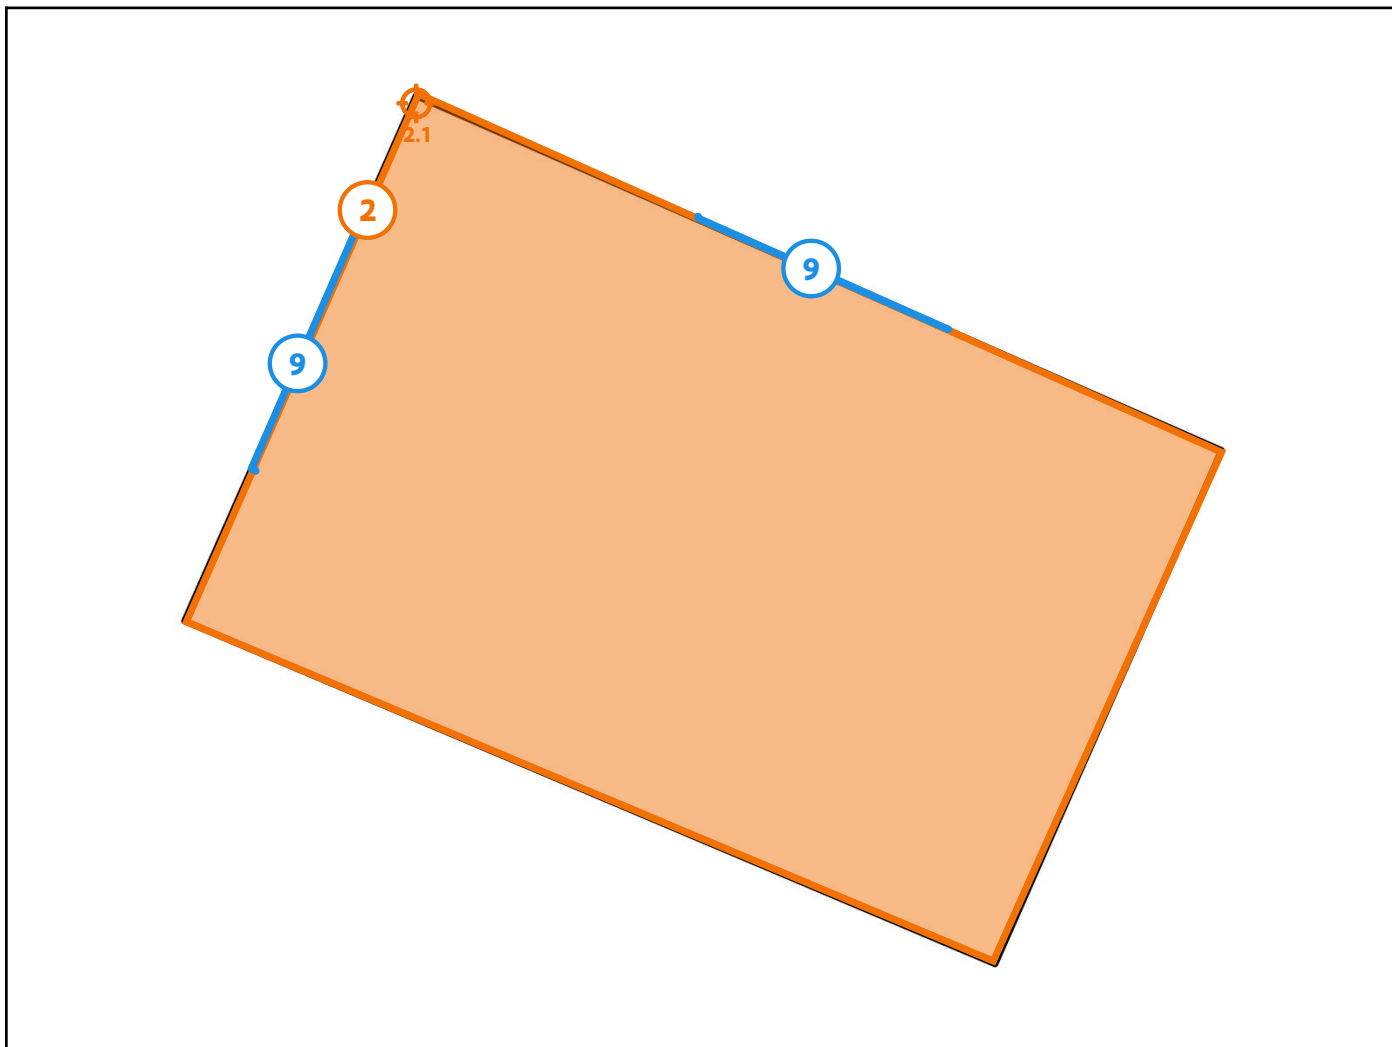
Plan 3.1: Garage plan

Beschrijving	Type	Actie
2. Dak in golfplaten (cement)	Asbestmateriaal	Verwijderen
2.1 Code: M04	Puntmonster	-
9. Mastiek (asbestverdacht)	Geen asbest	-

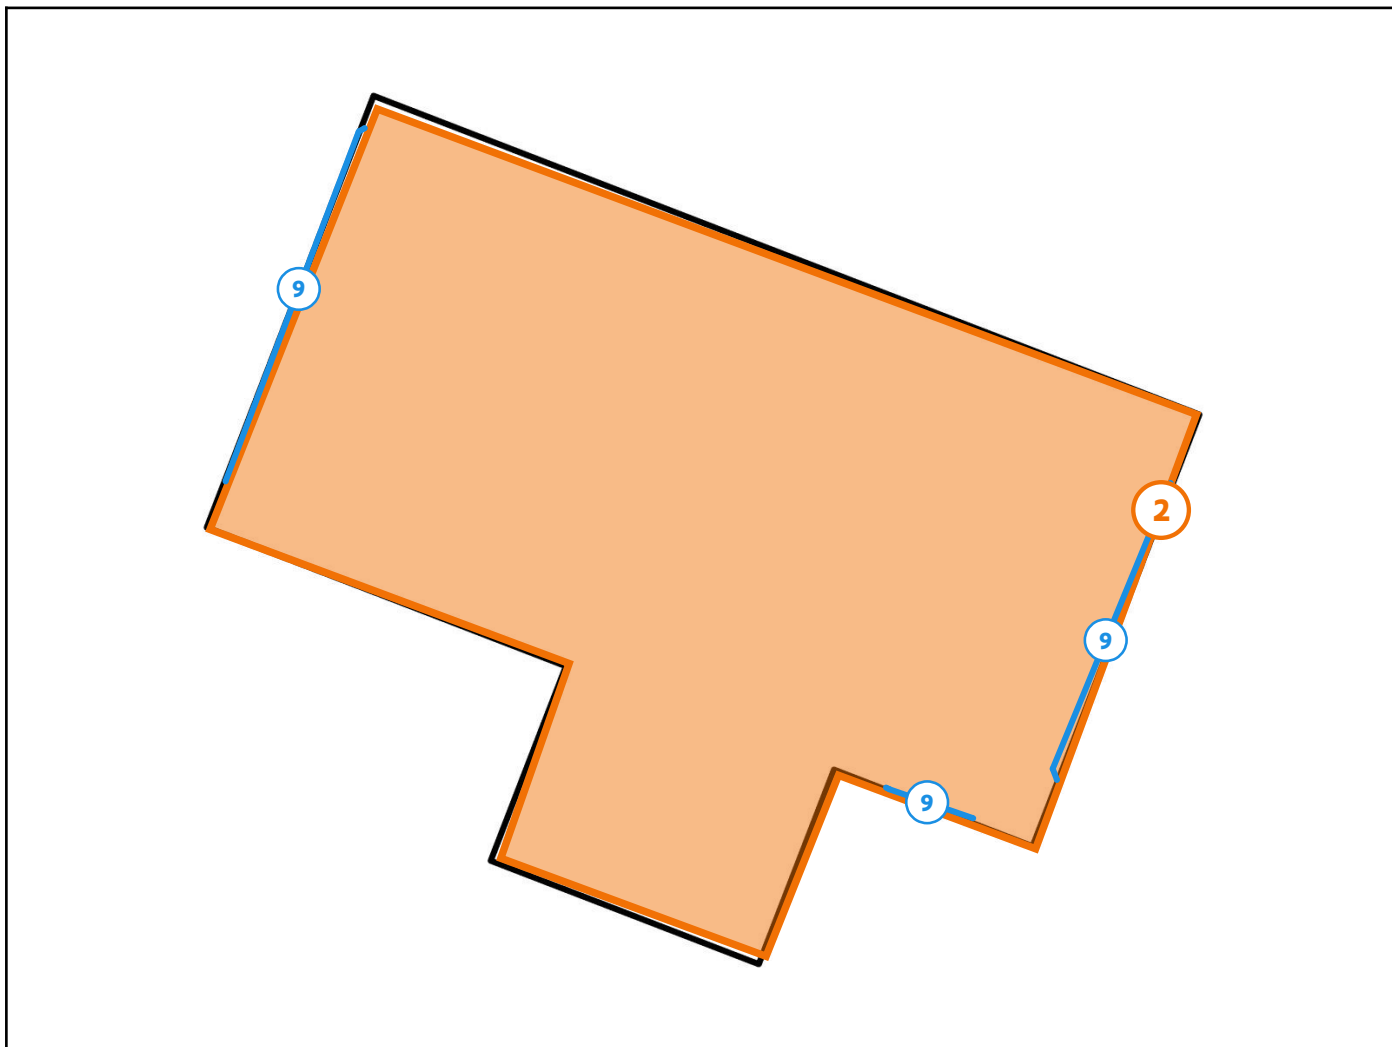
Plan 4.1: Stal plan

Beschrijving	Type	Actie
2. Dak in golfplaten (cement)	Asbestmateriaal	Verwijderen
9. Mastiek (asbestverdacht)	Geen asbest	-

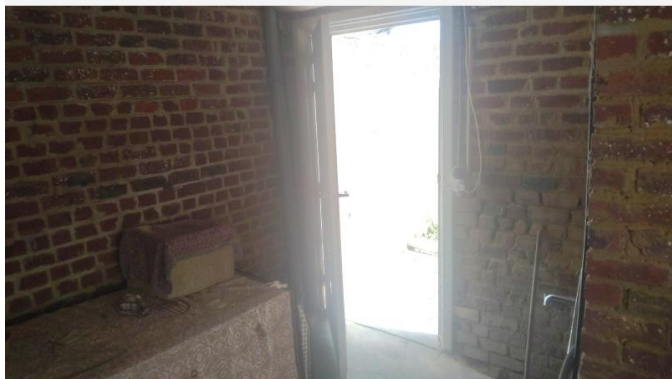
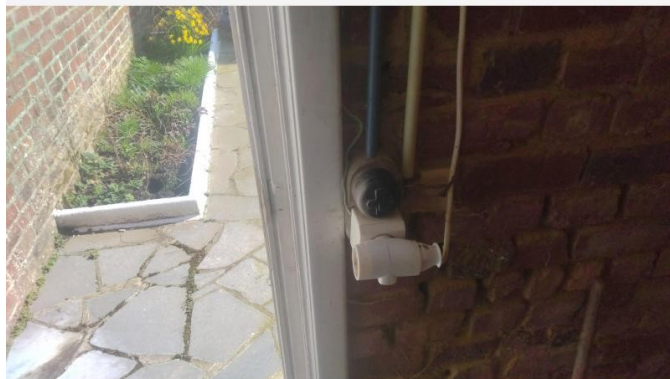
Het asbestmateriaal valt onder de mijlpaal van 2040.

Verhoogd materiaalrisico en/of verhoogde kans op vezelvrijgave

Gebondenheid	Categorie 1: hechtgebonden in oorsprong
Asbestsoort (vezeltype)	Crocidoliet aanwezig
Asbestconcentratie	Laag (< 50%)
Afschermingsgraad van het gehele materiaal	Geheel of deels (ook) vrij aan de binnenlucht
Toestand van het materiaal	Licht beschadigd, licht verweerd. Intact calciumsilicaatmateriaal of categorie III 'gebondenheid'

Beschrijving	Bakeliet schakelaars - stopcontacten - lampfittings
Omgeving	Binnen
Primaire drager	Communicatie en elektrische infrastructuur en uitrusting
Asbestmateriaal	Plaat, paneel, tablet - Type Bakeliet
Bindmiddel van asbestmateriaal	Kunststof of -hars
Gebondenheid op basis van bindmiddel	Hecht
Hoeveelheid (oppervlakte - dikte - aantal)	<ul style="list-style-type: none">• 0,10 m² - 2,00 cm - 2 stuks
Totaal volume	0,004 m ³
Eenvoudig bereikbaar	Ja
Bevestigingswijze	<ul style="list-style-type: none">• Geschroefd
Identificatiemethode	<p>De asbestdeskundige beoordeelt het materiaal als asbestverdacht en dus asbesthoudend, en dit zonder monstername.</p> <p>Motivatie: De monstername brengt andere schade aan dan schade die inherent is aan de monstername.</p>
Destructieve handeling voor identificatie	Nee
Opmerking	De hoeveelheid is een zo nauwkeurig mogelijke opmeting, waar evenwel kleine afwijkingen op mogelijk zijn.

Verwijderen

- Zorg voor een veilig beheer. Vermijd het beschadigen van het asbestmateriaal. Controleer de toestand jaarlijks op wijzigingen.
- Voer bijkomende staalname(s) uit.

- Eenvoudige handelingen: mag via doe-het-zelf of door werknemer(s) met opleidingsattest eenvoudige handelingen
Deze toepassing mag door een aannemer die over een opleidingsattest eenvoudige handelingen beschikt of door een particulier (doe-het-zelver), verwijderd worden indien er geen verhoogd risico op vrijgave van asbestvezels (max. concentratie 0,01 vezels/cm³ - CODEX Art. VI.3-54) ontstaat en de toepassing voorafgaand wordt gefixeerd/bevochtigd. De individuele elementen moeten zonder machinale werktuigen (boormachine, slijpschijf, hogedrukreiniger, etc.) en zonder breken of gooien een voor een losgemaakt worden en dubbel en luchtdicht verpakt afgevoerd worden naar een erkend afvalpunt (recyclagepark). Daar moeten ze voorzichtig in de container voor asbestafval worden gelegd. Op het recyclagepark worden uitsluitend hechtgebonden asbestmaterialen aanvaard. Niet-hechtgebonden asbestmaterialen kunnen enkel bij een erkend asbestverwijderaar of asbestafvalverwerker worden aangeboden.

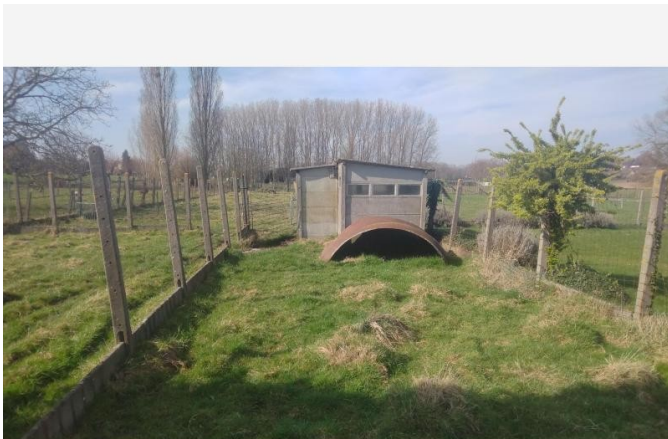
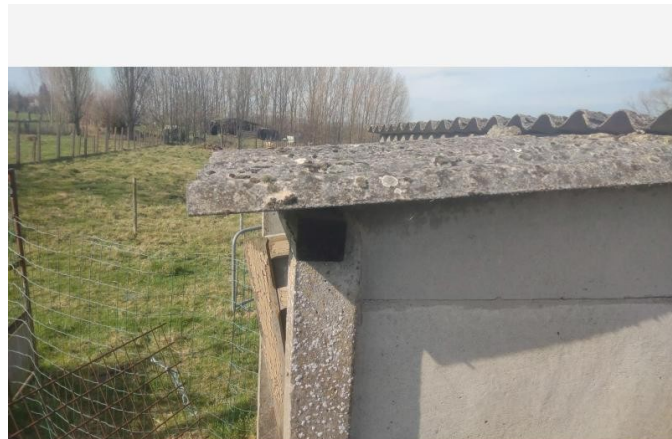
Het asbestmateriaal valt onder de mijlpaal van 2034.

Eindbeoordeling materiaalrisico	Verhoogd materiaalrisico en/of verhoogde kans op vezelvrijgave
---------------------------------	--

Gebondenheid	Categorie 1: hechtgebonden in oorsprong
Asbestsoort (vezeltype)	Alleen chrysotiel
Asbestconcentratie	Laag (< 50%)
Afschermingsgraad van het gehele materiaal	Geheel of deels (ook) vrij aan de binnenlucht
Toestand van het materiaal	Matig beschadigd, matig verweerd

#	Type	Referentie	Resultaat
2.1	Puntmonster	M04	Chrysotiel

Beschrijving	Dak in golfplaten (cement)
Omgeving	Buiten
Primaire drager	Schuin dak
Asbestmateriaal	Dak- en gevelbekleding - Golfplaat
Bindmiddel van asbestmateriaal	Cement
Gebondenheid op basis van bindmiddel	Hecht
Hoeveelheid (oppervlakte - aantal)	<ul style="list-style-type: none">• 30,00 m² - 1 stuk
Totale oppervlakte	30,00 m ²
Eenvoudig bereikbaar	Ja
Bevestigingswijze	<ul style="list-style-type: none">• Geklemd• Geschroefd
Identificatiemethode	Een monstername door de asbestdeskundige met laboanalyse door een asbestlabo.
Destructieve handeling voor identificatie	Nee
Opmerking	De hoeveelheid is een zo nauwkeurig mogelijke opmeting, waar evenwel kleine afwijkingen op mogelijk zijn.

Verwijderen

- Verwijder dit asbestmateriaal zo snel mogelijk. Volg de toestand goed op.
- Hemelwater dat afspoelt van asbestcement daken of gevels kan asbestdeeltjes bevatten. Gebruik het enkel voor gesloten circuits (bv. spoelen toiletten). Reinig na het vervangen van het dak of de gevel de dakgoten en regenwaterput of -ton om asbesthoudend sediment of slib te verwijderen

- Eenvoudige handelingen: mag via doe-het-zelf of door werknemer(s) met opleidingsattest eenvoudige handelingen
Deze toepassing mag door een aannemer die over een opleidingsattest eenvoudige handelingen beschikt of door een particulier (doe-het-zelver), verwijderd worden indien er geen verhoogd risico op vrijgave van asbestvezels (max. concentratie 0,01 vezels/cm³ - CODEX Art. VI.3-54) ontstaat en de toepassing voorafgaand wordt gefixeerd/bevochtigd. De individuele elementen moeten zonder machinale werktuigen (boormachine, slijpschijf, hogedrukreiniger, â) en zonder breken of gooien een voor een losgemaakt worden en dubbel en luchtdicht verpakt afgevoerd worden naar een erkend afvalpunt (recyclagepark). Daar moeten ze voorzichtig in de container voor asbestafval worden gelegd. Op het recyclagepark worden uitsluitend hechtgebonden asbestmaterialen aanvaard. Niet-hechtgebonden asbestmaterialen kunnen enkel bij een erkend asbestverwijderaar of asbestafvalverwerker worden aangeboden.

Deze toepassing kan enkel door een erkende asbestverwijderaar verwijderd worden omdat er hier automatisch een verhoogd risico op vrijgave van asbestvezels (max. concentratie 0,01 vezels/cm³ - CODEX - Art. VI.3-54) ontstaat. (Bron: VLAREM II: 6.4.0.1 par1, par2 en par3). Een erkend asbestverwijderaar moet ingeschakeld worden voor deze toepassingen die niet (kunnen) worden verwijderd door de couveuzemethode, door hermetische zone of door de materialen beschreven in Vlarem II, art. 6.4.0.1 par2. (Bron: Leidraad bij het Inspectieprotocol)

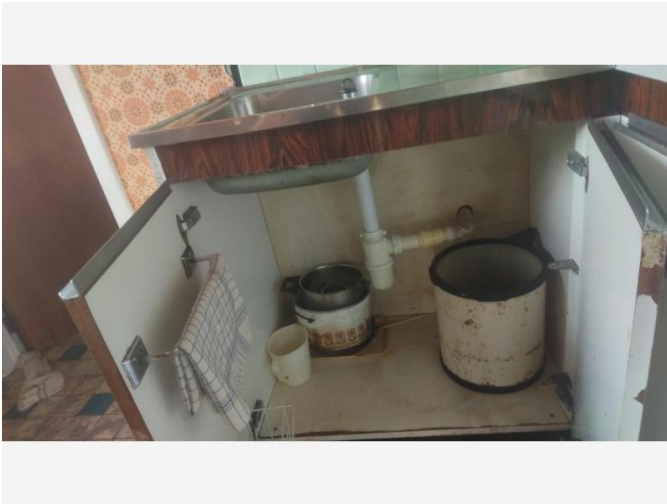
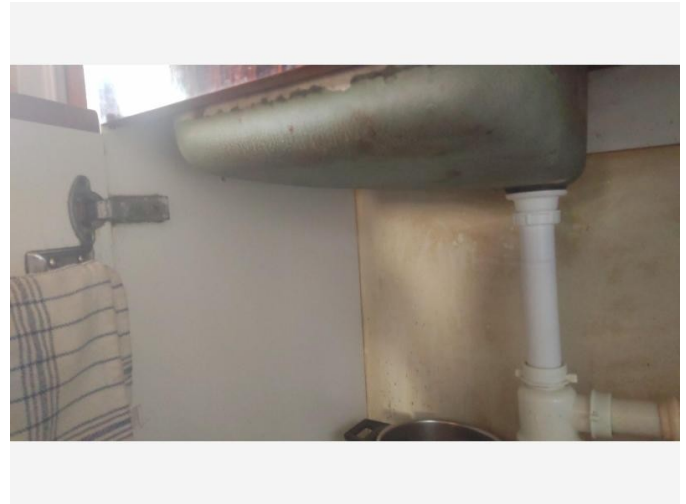
Het asbestmateriaal valt onder de mijlpaal van 2040.

Laag materiaalrisico en/of verlaagde kans op vezelvrijgave

Gebondenheid	Categorie 1: hechtgebonden in oorsprong
Asbestsoort (vezeltype)	Amfibool aanwezig, uitgezonderd crocidoliet
Asbestconcentratie	Laag (< 50%)
Afschermingsgraad van het gehele materiaal	Geheel of deels (ook) vrij aan de binnenlucht
Toestand van het materiaal	Licht beschadigd, licht verweerd. Intact calciumsilicaatmateriaal of categorie III 'gebondenheid'

Beschrijving	Coating spoelbak
Omgeving	Binnen
Primaire drager	Sanitaire infrastructuur en uitrusting (toe- en afvoer)
Asbestmateriaal	In-situ afwerkingslagen - Verf, coating
Bindmiddel van asbestmateriaal	Coating
Gebondenheid op basis van bindmiddel	Hecht
Hoeveelheid (gewicht - aantal)	<ul style="list-style-type: none">• 0,50 kg - 1 stuk
Totaal gewicht	0,50 kg
Eenvoudig bereikbaar	Ja
Bevestigingswijze	<ul style="list-style-type: none">• Verlijmd, ingegoten, versmeerd
Identificatiemethode	<p>De asbestdeskundige beoordeelt het materiaal als asbestverdacht en dus asbesthoudend, en dit zonder monsternamen.</p> <p>Motivatie: De opdrachtgever weigert om het materiaal te laten bemonsteren.</p>
Destructieve handeling voor identificatie	Nee
Opmerking	De hoeveelheid is een zo nauwkeurig mogelijke opmeting, waar evenwel kleine afwijkingen op mogelijk zijn.

Zorgvuldig beheren

- Zorg voor een veilig beheer. Vermijd het beschadigen van het asbestmateriaal. Controleer de toestand jaarlijks op wijzigingen.
- Voer bijkomende staalname(s) uit.

- Eenvoudige handelingen: mag via doe-het-zelf of door werknemer(s) met opleidingsattest eenvoudige handelingen
OPGELET: de spoelbak dient in zijn geheel te worden verwijderd. Het is niet de bedoeling om de coating er af te krabben of te schuren!

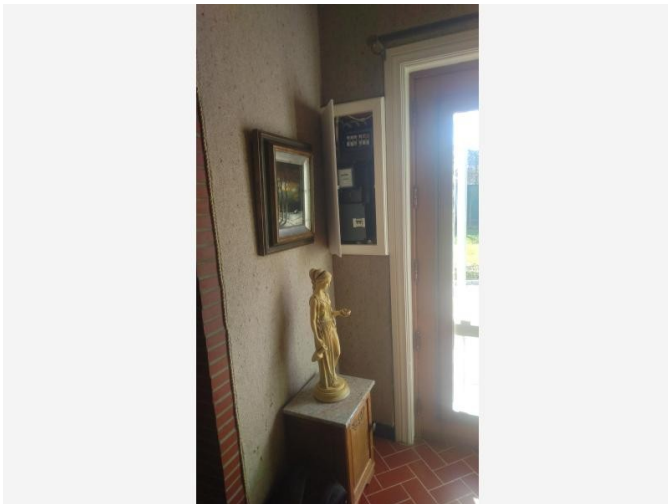
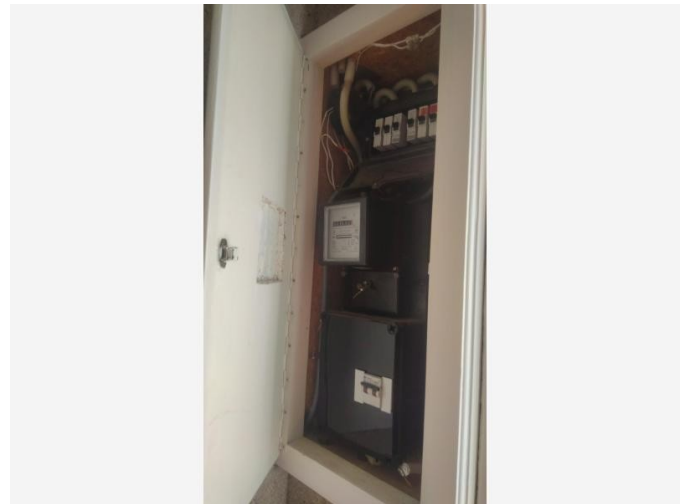
Het asbestmateriaal valt onder de mijlpaal van 2040.

Laag materiaalrisico en/of verlaagde kans op vezelvrijgave

Gebondenheid	Categorie 1: hechtgebonden in oorsprong
Asbestsoort (vezeltype)	Crocidoliet aanwezig
Asbestconcentratie	Laag (< 50%)
Afschermingsgraad van het gehele materiaal	Geheel of deels (ook) vrij aan de binnenlucht
Toestand van het materiaal	Onbeschadigd, niet verweerd

Beschrijving	Bakeliet zekeringkast
Omgeving	Binnen
Primaire drager	Communicatie en elektrische infrastructuur en uitrusting
Asbestmateriaal	Plaat, paneel, tablet - Type Bakeliet
Bindmiddel van asbestmateriaal	Kunststof of -hars
Gebondenheid op basis van bindmiddel	Hecht
Hoeveelheid (oppervlakte - dikte - aantal)	• 0,10 m ² - 1,00 cm - 1 stuk
Totaal volume	0,001 m ³
Eenvoudig bereikbaar	Ja
Bevestigingswijze	• Geschroefd
Identificatiemethode	De asbestdeskundige beoordeelt het materiaal als asbestverdacht en dus asbesthoudend, en dit zonder monstername. Motivatie: De monstername brengt andere schade aan dan schade die inherent is aan de monstername.
Destructieve handeling voor identificatie	Nee
Opmerking	De hoeveelheid is een zo nauwkeurig mogelijke opmeting, waar evenwel kleine afwijkingen op mogelijk zijn.

Zorgvuldig beheren

- Zorg voor een veilig beheer. Vermijd het beschadigen van het asbestmateriaal. Controleer de toestand jaarlijks op wijzigingen.
- Voer bijkomende staalname(s) uit.

- Eenvoudige handelingen: mag via doe-het-zelf of door werknemer(s) met opleidingsattest eenvoudige handelingen
Deze toepassing mag door een aannemer die over een opleidingsattest eenvoudige handelingen beschikt of door een particulier (doe-het-zelver), verwijderd worden indien er geen verhoogd risico op vrijgave van asbestvezels (max. concentratie 0,01 vezels/cm³ - CODEX Art. VI.3-54) ontstaat en de toepassing voorafgaand wordt gefixeerd/bevochtigd. De individuele elementen moeten zonder machinale werktuigen (boormachine, slijpschijf, hogedrukreiniger, etc.) en zonder breken of gooien een voor een losgemaakt worden en dubbel en luchtdicht verpakt afgevoerd worden naar een erkend afvalpunt (recyclagepark). Daar moeten ze voorzichtig in de container voor asbestafval worden gelegd. Op het recyclagepark worden uitsluitend hechtgebonden asbestmaterialen aanvaard. Niet-hechtgebonden asbestmaterialen kunnen enkel bij een erkend asbestverwijderaar of asbestafvalverwerker worden aangeboden.

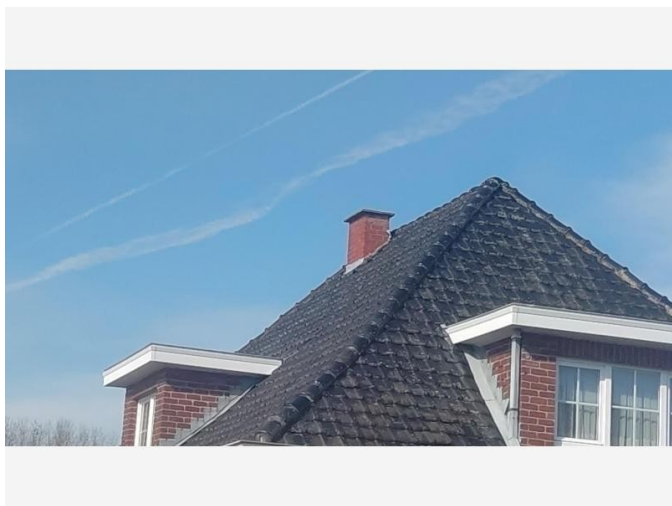
Situeringfoto

Tijdelijke beperking

Reden: Het te onderzoeken materiaal situeert zich hoger dan 3,50 m te rekenen vanaf een veilige ondergrond

Uitleg van de asbestdeskundige: De schouw bevat binnenin mogelijk een rookgaskanaal in asbestcement. Laat dit bij werken onderzoeken door een bevoegd technicus.

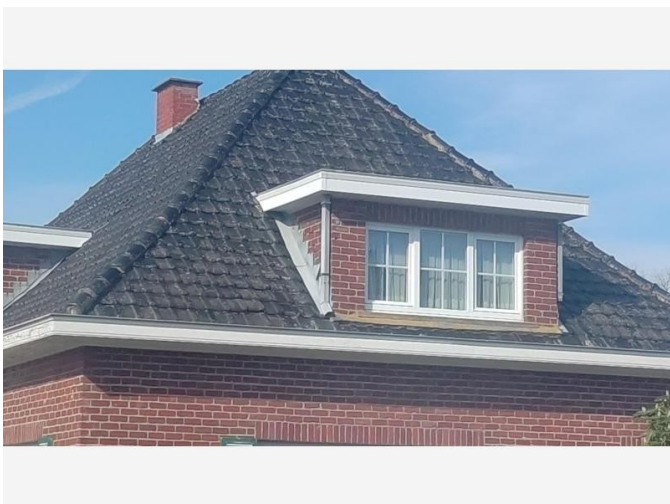
Situeringfoto

Tijdelijke beperking

Reden: Het te onderzoeken materiaal situeert zich hoger dan 3,50 m te rekenen vanaf een veilige ondergrond

Uitleg van de asbestdeskundige: Toepassingen op een hoogte van meer dan 350cm vanaf een veilige ondergrond.
